WASA YACHTS

HALL 4:3, HALLDALEN 10
SÖDERTÄLJE

PM GEOTEKNIK

PROJEKTNR. A134362
DOKUMENTNR. A134362_PM GEOTEKNIK
VERSION 2,0
UTGIVNINGSDATUM 2020-08-19
UTARBETAD Tomislav Polugic
GRANSKAD Michael Lindberg
GODKÄND Michael Lindberg

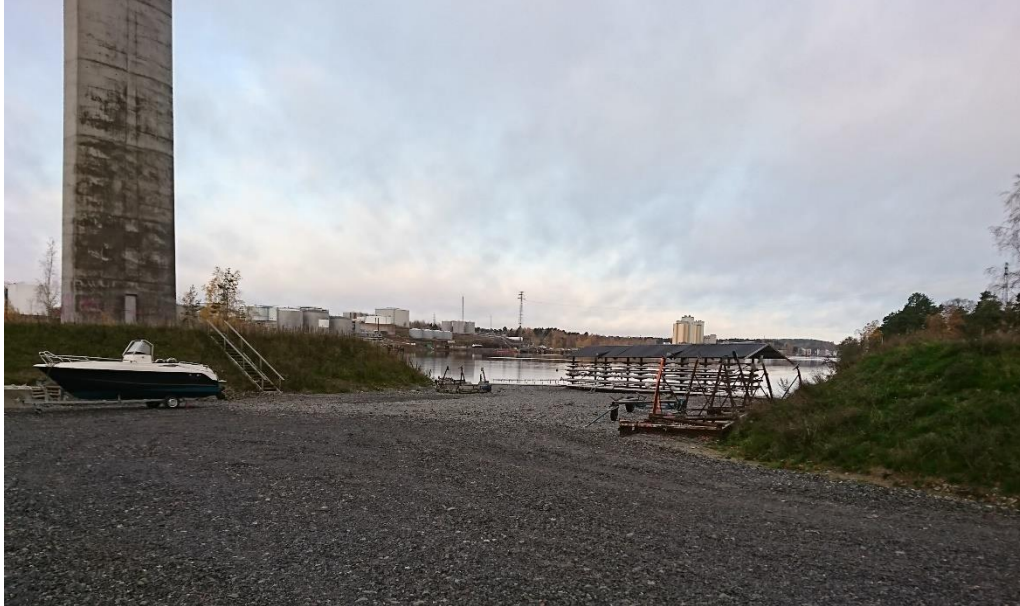
I samband med utbyggnaden av båtvarvet, som idag finns på aktuell plats, har marknivån sänkts mellan och intill brostöd 8 och 9 till den ursprungliga nivån som fanns

innan bron byggdes. Marken mellan brostöden ligger idag ca 3,5 till 4 m lägre än den marknivå som fanns där innan båtvarvet byggdes, se Bilaga 1. Ett område om ca 10 m från brostödens ytterkant utgörs av en skyddszon, vilken är Trafikverkets tillståndsgräns för schakt för säkerhetsavstånd till pelare. Förändringarna av marknivån har gjorts utanför denna skyddszon.

Bild 1. Avschaktat område

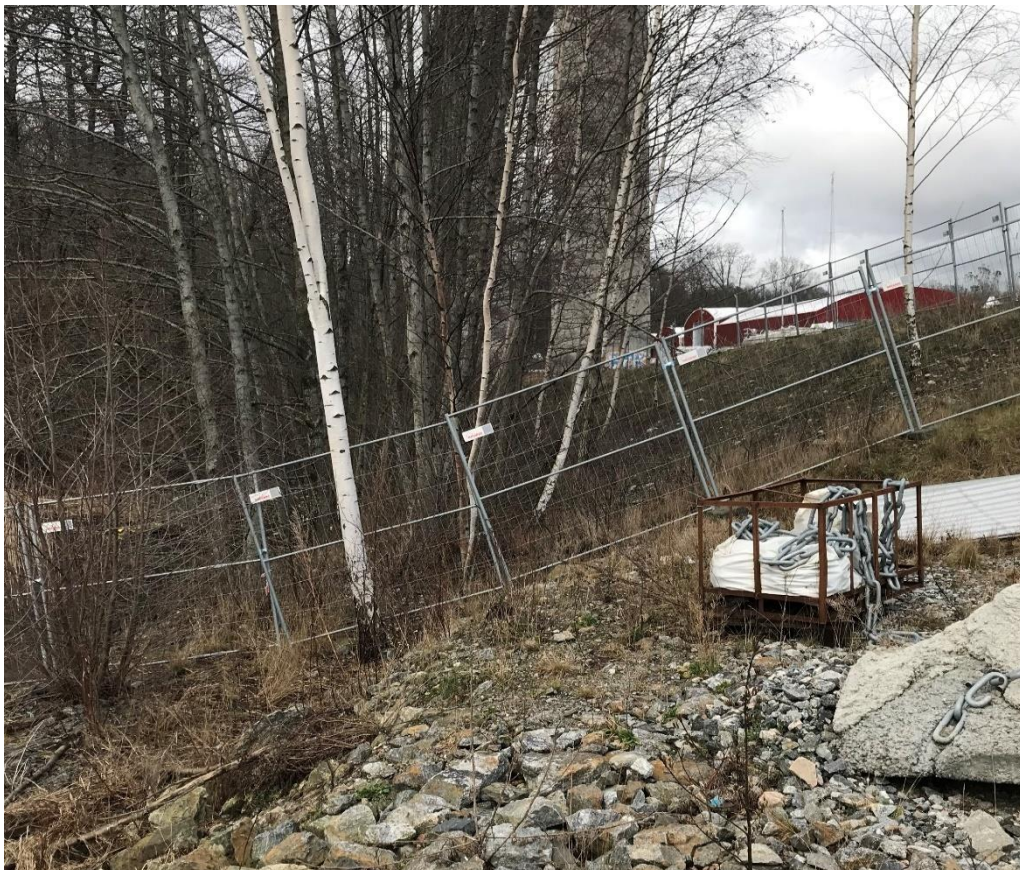
Slänten i norr vid stöd 8 är uppfylld vid tidigare exploateringar i området och brobygget.

Bild 2. Uppfylld slänt i norr, vid brostöden

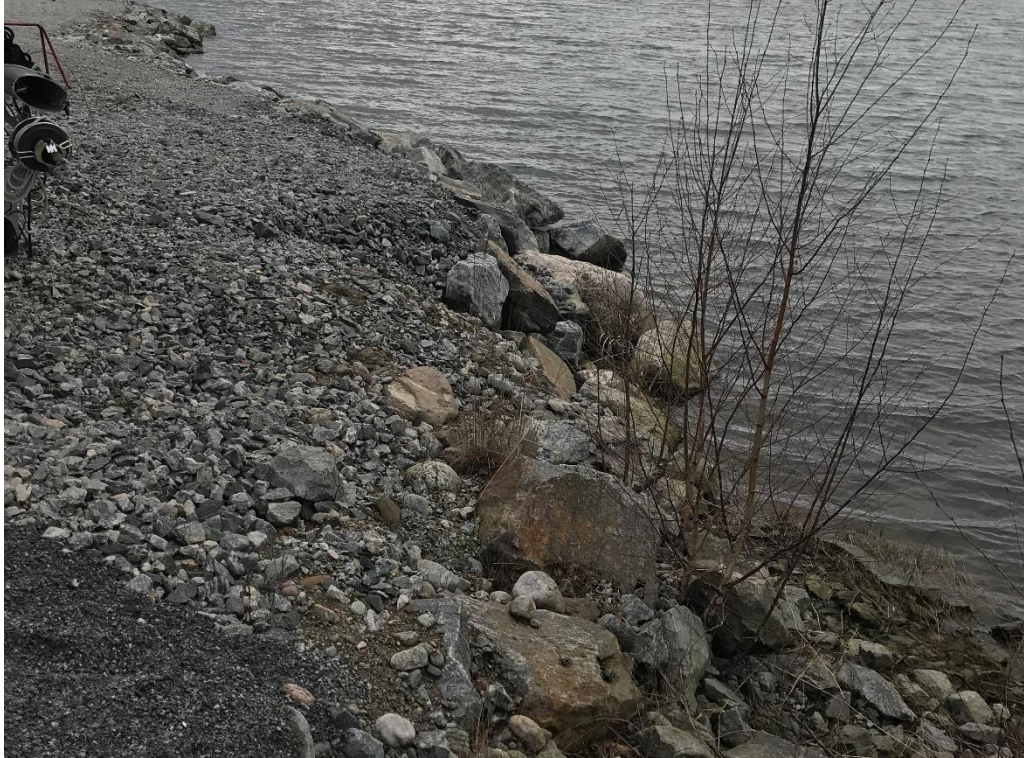
Strandlinjen är till stora delar förstärkt med krossmaterial som fungerar som ett erosionsskydd.

Bild 3. Förstärkt strandlinje

Strandlinjen är i nuläge delvis erosionsskyddad men för driftskede ska erosionsskyddet ses över och kompletteras.

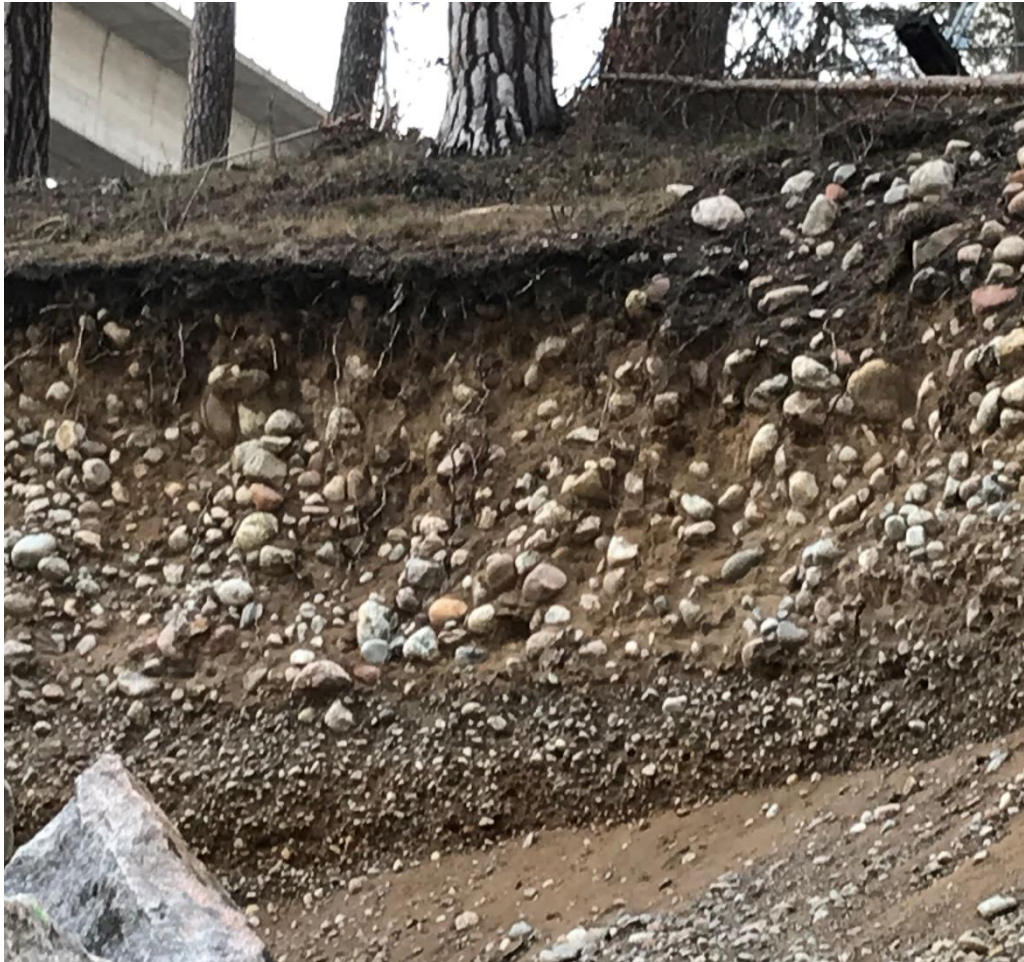
Lös lera förekommer växelvis tillsammans med silt- och sandskikt och i den södra delen (hall B2, 3 och 4) finns ett upp till ca 2 m mäktigt lerlager. Även det lagret innehåller silt- och sandskikt. Mot djupet finns växellagrade sandiga material.

Bild 4. Växellagrat åsmaterial

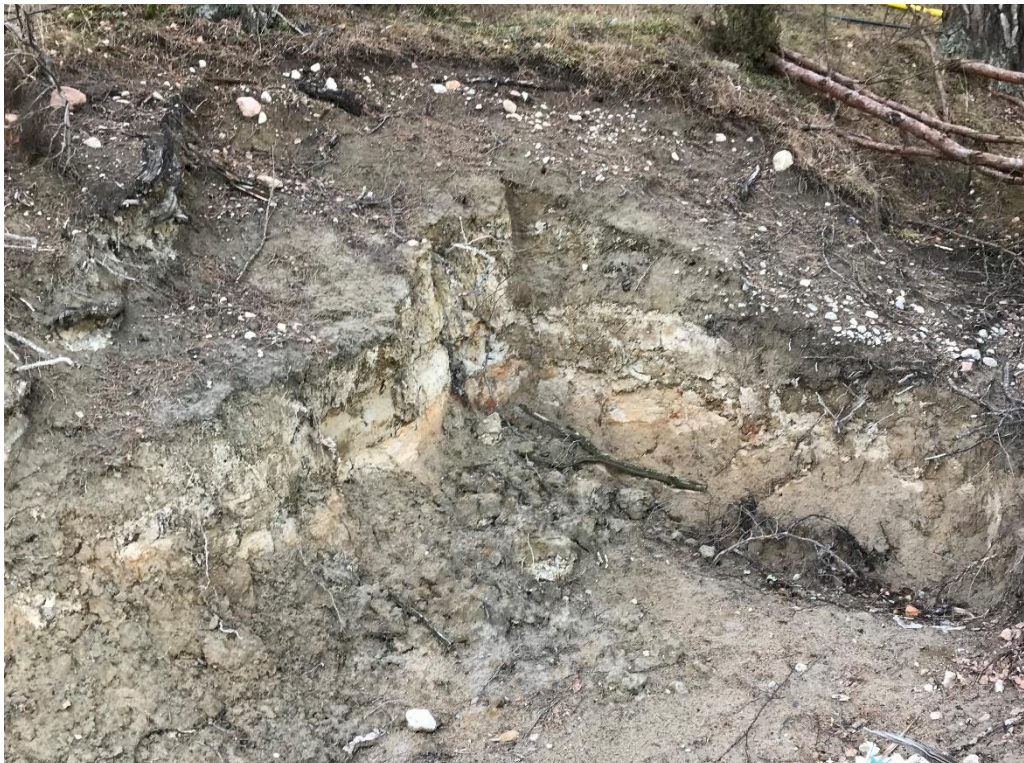
Bild 5. Sand och finsand, söder om befintliga bryggor
