## ANTIKVARISK FÖRUNDERSÖKNING

### HAMNMAGASINET

Kryssaren 2

2018-04-20 rev. 2018-05-09

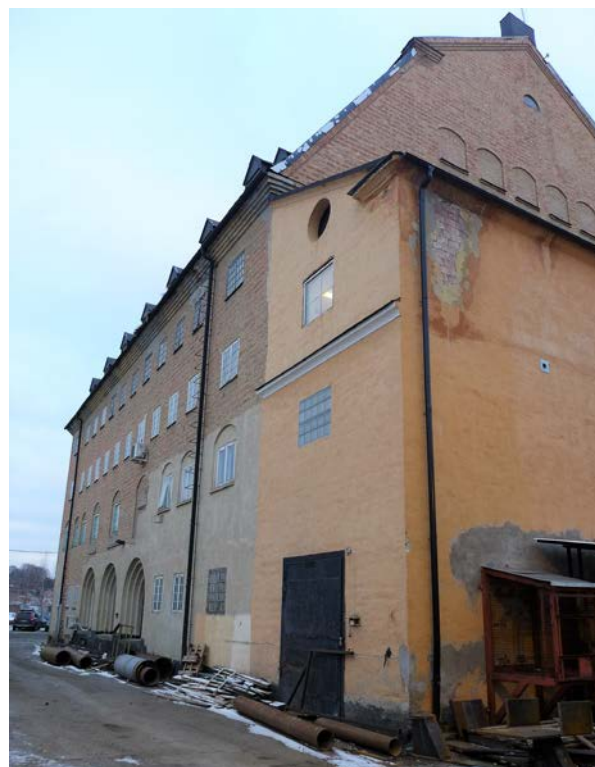
Översikt mot öster. Tillbyggnaden och delar av huvudbyggnadens nordfasad är putsade.

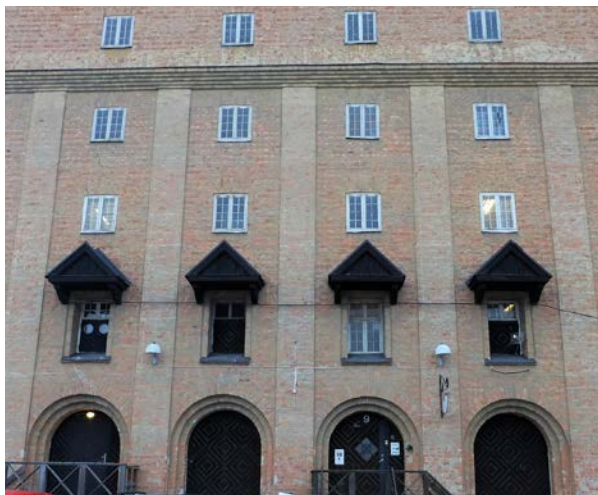
*Östgaveln med ursprungliga fönster och portar samt karaktäristiska tak över första våningens luckor och fönster.*

- Skärmtak ovan luckor på östfasaden bör bevaras och behandlas lika luckorna ovan.
- Byggnadens äldre plåttak bör bibehållas om det

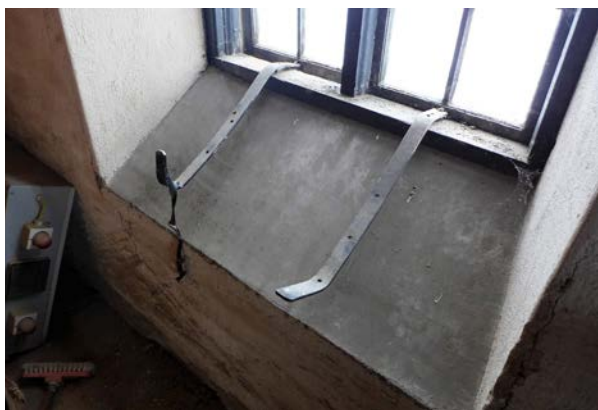
*Gjuten fönsterbänk, ursprungliga enkelglasfönster och vädringsbeslag.*

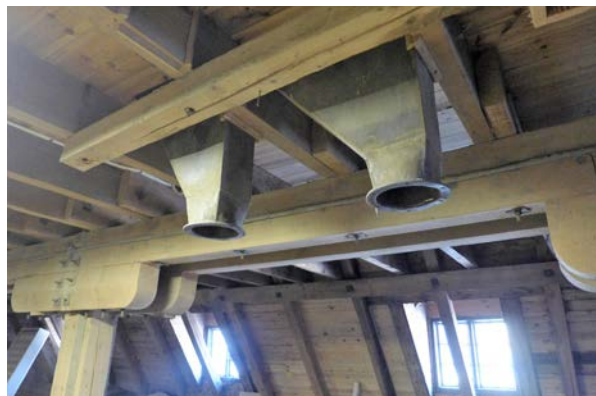
*Trattar i taket på våning 4 tr, som tillhör de få bevarade spåren efter hanteringen av spannmål i byggnaden.*

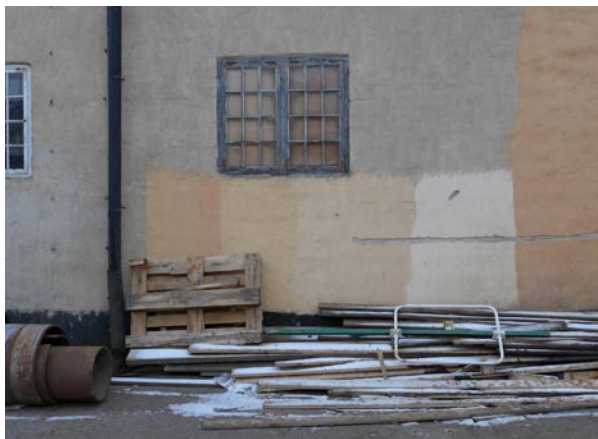
*Nordfasaden med delvis putsade ytor.*

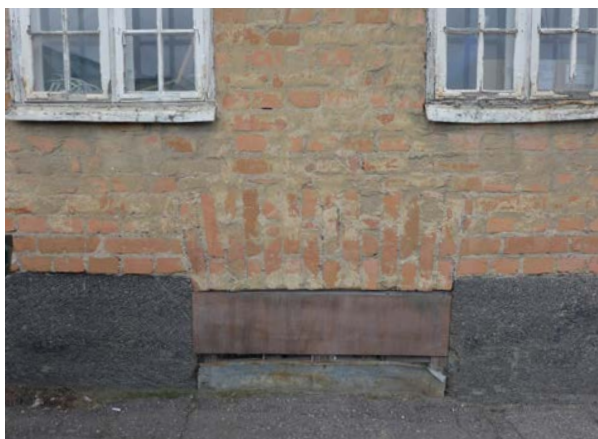
*Tidigare källarfönster är idag igensatta.*

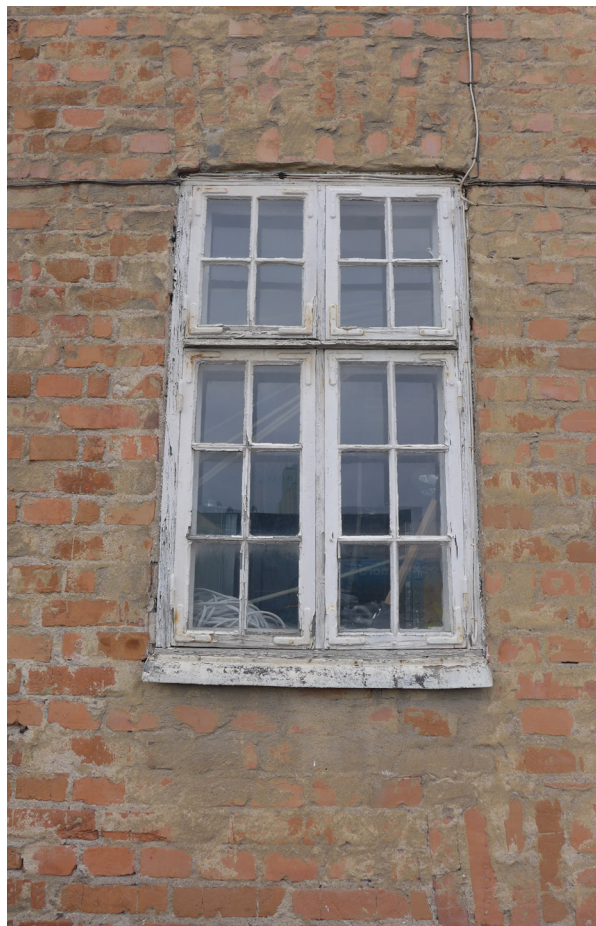
*Byggnadens småspröjsade fönster är ursprungliga och i be*

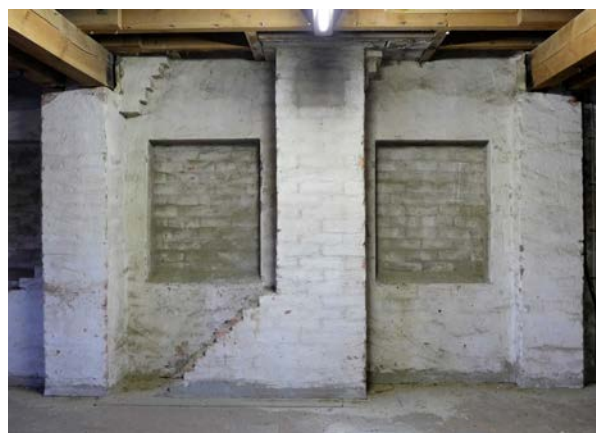
*Murad vägg mot väster på våning 5 tr. Samtliga fönster på gaveln har murats igen men finns kvar som nischer både exteriört och interiört.*

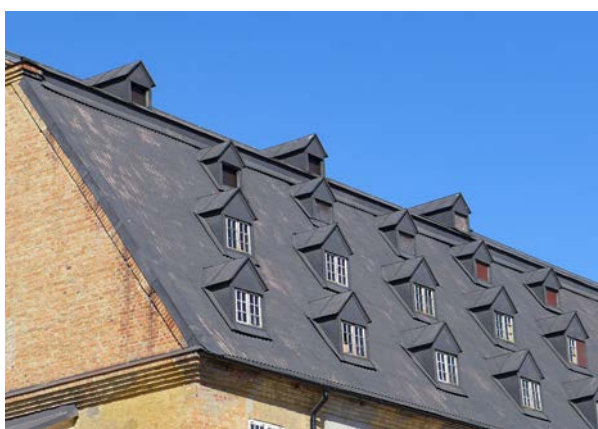
*Byggnadens tak som idag är plåtklätt men sannolikt ursprungligen haft tegeltäckning.*

är i tekniskt dugligt skick. Om taket byts ska det ersättas av sinuskorrugerad plåt i samma dimension som den nuvarande. Flera olika dimensioner finns på marknaden. Taket målas svart. Takkupornas dimensioner och uttryck ska på samma sätt bibehållas.

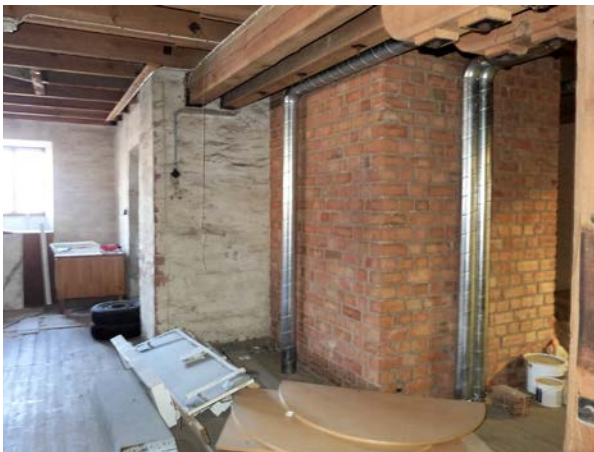
Våning 4 tr. Hisschaktet från 1960-talet i tegel ses framför trapphuset och gavelvägg i slammat tegel.

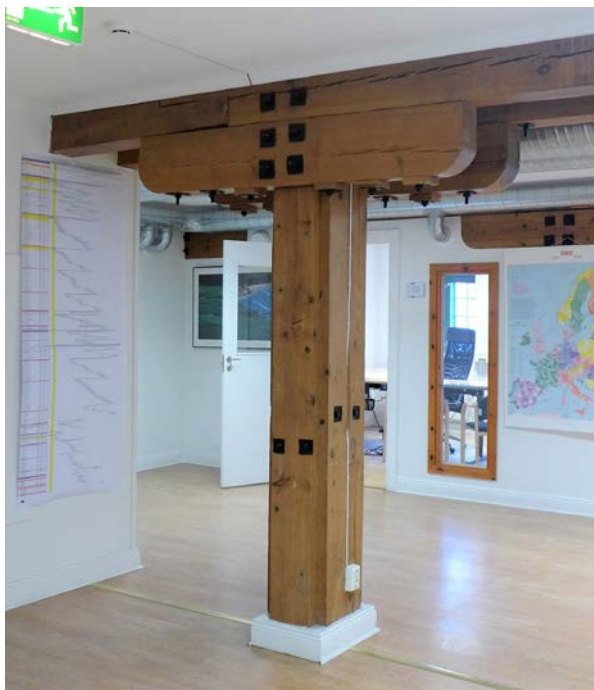
*I kontorslokalerna på våning 2 och 3 tr har nya golv lagts in och mellan draglinorna finns släta undertak.*
