RAPPORT

2005-03-04

AstraZeneca AB

Mark- och grundvattenutredning - Snäckviken

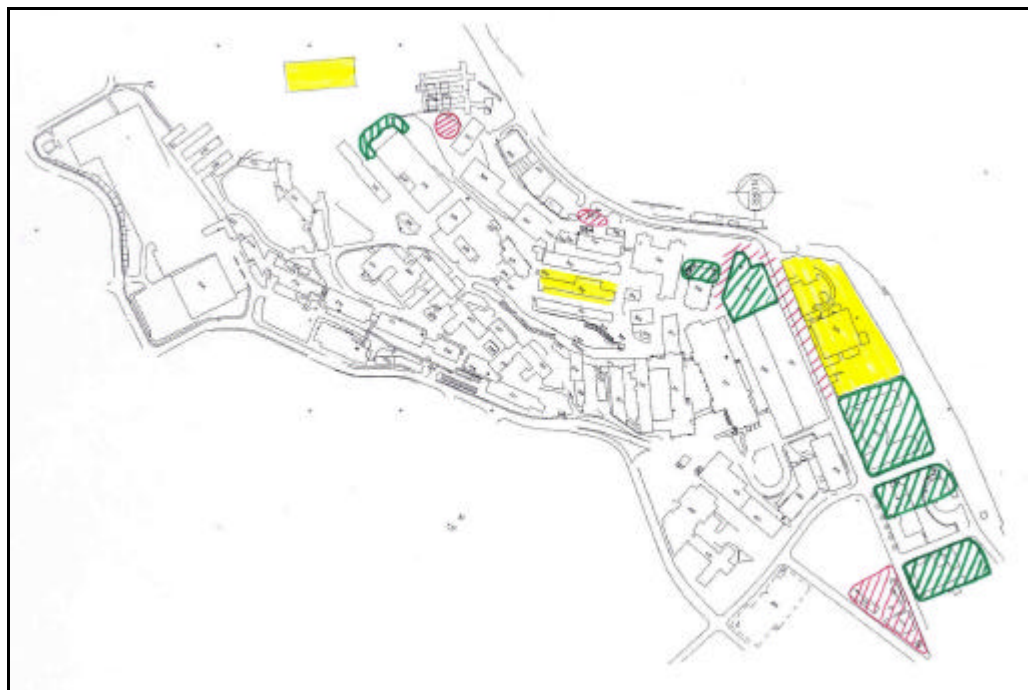
Område	Läge/fastighet	Markförorening
Gasverkstomten	Kv Lyktan (södra delen)	PAH, cyanid, sanerad
Storgatan	Väster om Kv Lyktan	PAH och olja (~1-3 ggr riktv)
Byggnad 425	Norra delen av Kv Lyktan (Mikroverktyg)	PAH, olja och bly (<plats specifika riktvärden)
	Kv Lampan	Olja och kadmium, sanerad
	Kv Sländan	(Bly, olja) lite PAH (ett prov strax över MKM)
Byggnad 217		Inget påvisat
Byggnad 301		Metylenklorid
Byggnad 302		Bly (över riktvärdet)
Byggnad 305		Inget påvisat
Byggnad 318		Kvicksilver, sanerad
Byggnad 325		PAH (~1-3 ggr riktv)
Byggnad 334		Kvicksilver, PAH och olja, (1-3 ggr riktv) delvis sanerad
Byggnad 336		Shellsof- olja, sanerad
Vin & spritcentralen	Kv Kitteln	Oljerester, sanerad
Verkstad med smedja, maskinrum, ångcentral, formalinfabrik	Vid byggnaderna 330 och 331	Potentiellt: olja, formaldehyd
Ev en äldre deponi	Bakom 318	Inte närmare undersökt

Figur 1 Sammanställning av påträffade markföroreningar. Grön markering anger att området sanerats och gul markering betyder att de delvis har sanerats eller att nivån är förhöjd och rödmarkering anger bekräftad förorening.

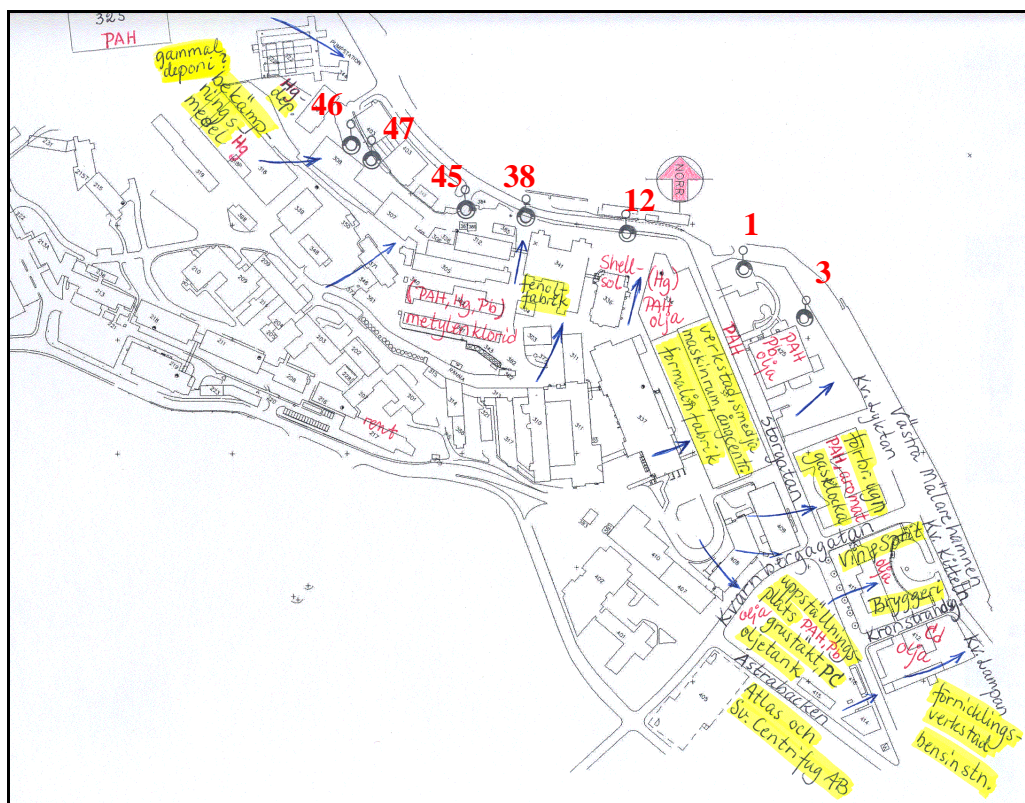
Figur 3 Befintliga grundvattentrör är blåmarkerade, företag och verksamheter är gulmarkerade och påträffade föroreningar står med röd text. Grundvattnets bedömda flödesriktning anges med blå pilar.

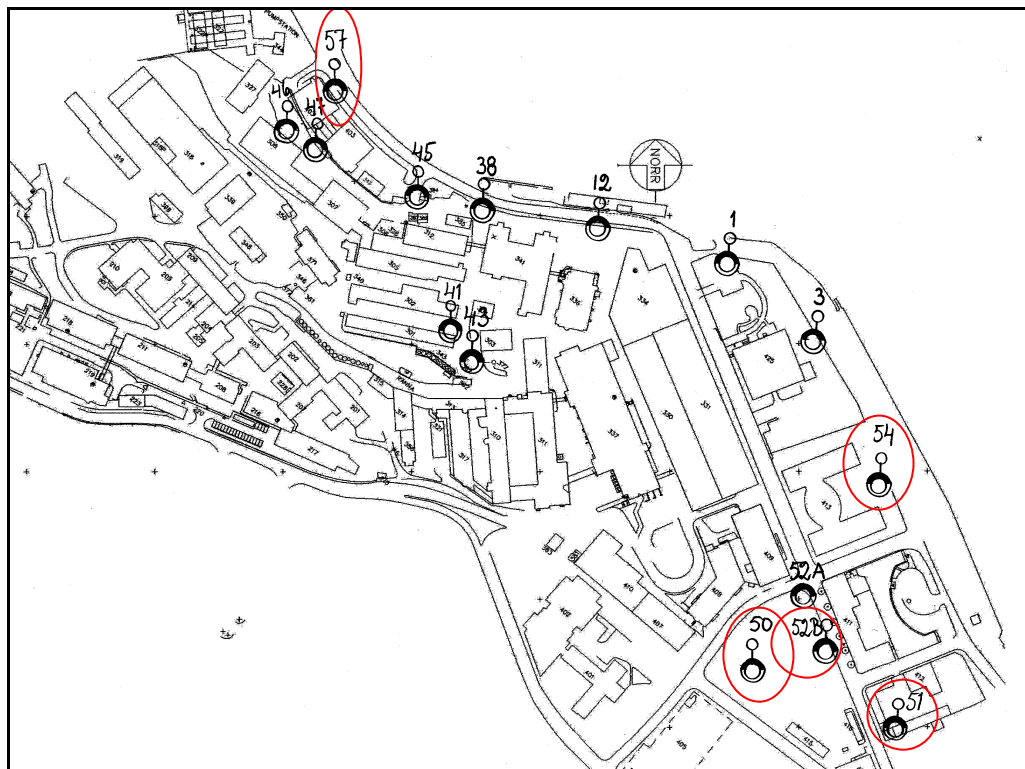
Nya rör (ÅF 50, 51, 52 och 54) installerades därför vid fältarbetena i december 2004. Rörrens placering framgår av figur nedan.

Figur 4 Grundvattenrör installerade december 2004 är markerade med röd ring.

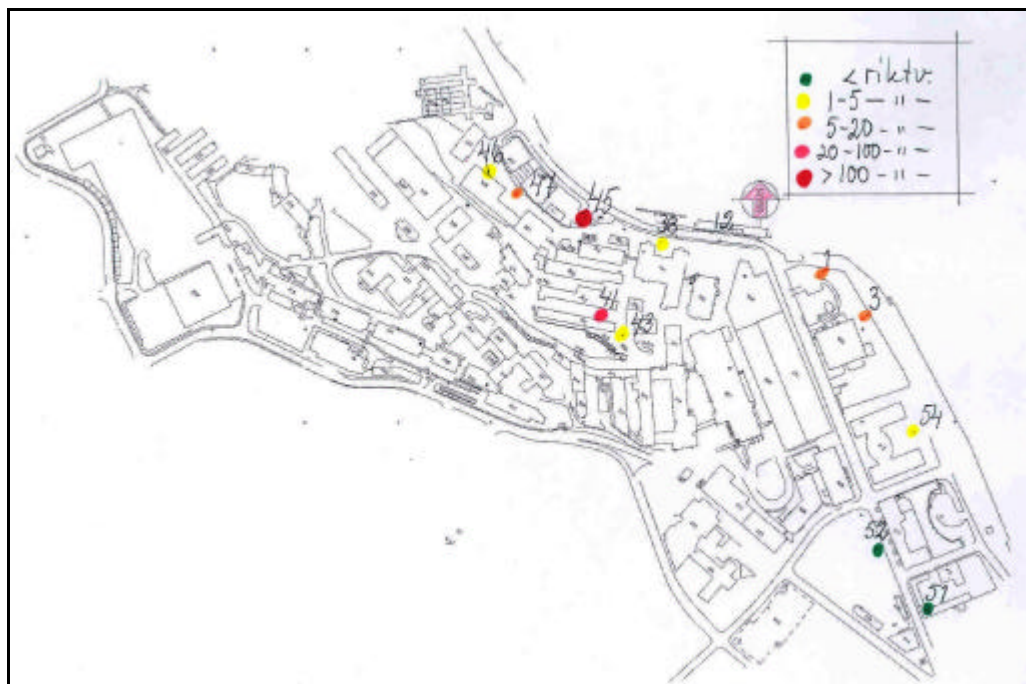
I de flesta punkter (9 av 11) har PAH:er påträffats. De högsta halterna av cancerogena PAH (upp till 150 gånger holländska riktvärdet) återfinns i punkt 45 som ligger vid Snäckviksgrinden, men även ÅF 1 och ÅF 3, som sitter nedströms kv Lyktan, uppvisar halter 8-18 gånger riktvärdet, se figur 4. Föroreningen i jorden kring punkt 45 har gränsats av i fält och mängden förorenade massor är begränsad till ett mindre område (ca 15*15 m). Den extremt höga föroreningshalt i grundvattnet från rör 45 bedöms hänga samman med denna jordförorening och är sannolikt lokalt förekommande. Totalt sett är nästan allt grundvatten inom de lägre markområdena mot Mälaren PAH-förorenat, från byggnad 308 och till och med kvarteret Kitteln (punkt 54) men halterna är inte så höga som kring punkt 45.

Figur 5 Halter av cancerogena PAH i grundvatten.

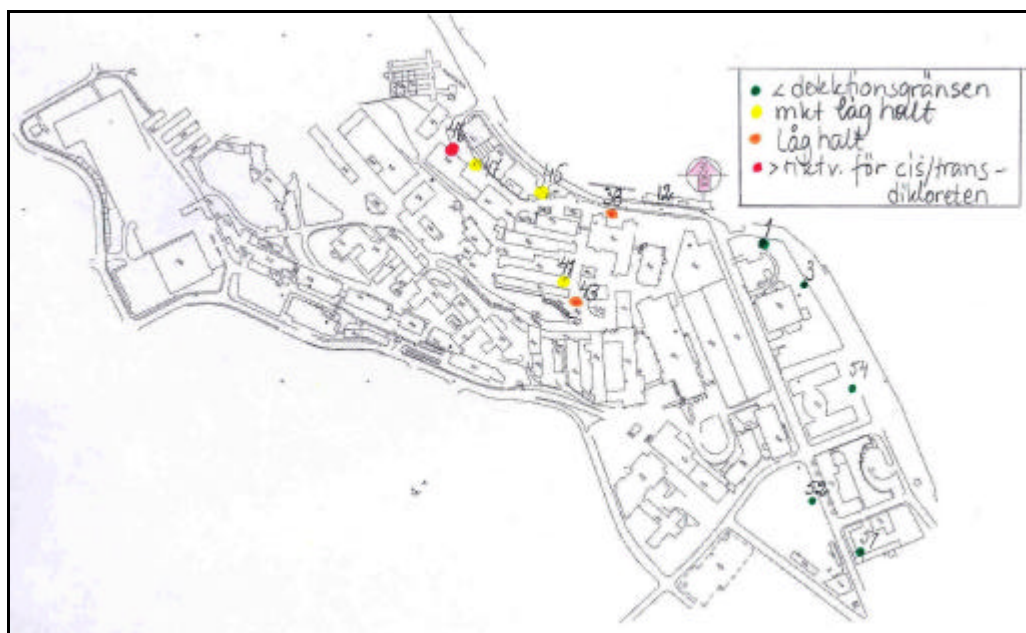
Klorerade lösningsmedel i detekterbara halter har påträffats i sex av de elva rören. I punkt 46, som ligger öster om byggnad 308, har halter av dikloreten på 2-3 gånger riktvärdet påträffats. Detta är den enda punkten med halter över riktvärdet. Detekterbara halter av trikloreten, triklorometan, dikloreten med flera har även påträffats i rör ÅF 38, 41, 43, 45, 46 och ÅF 47. Samtliga dessa punkter ligger i områdets nordvästra del.

Figur 6 Halter av klorerade alifatiska kolväten i grundvatten.

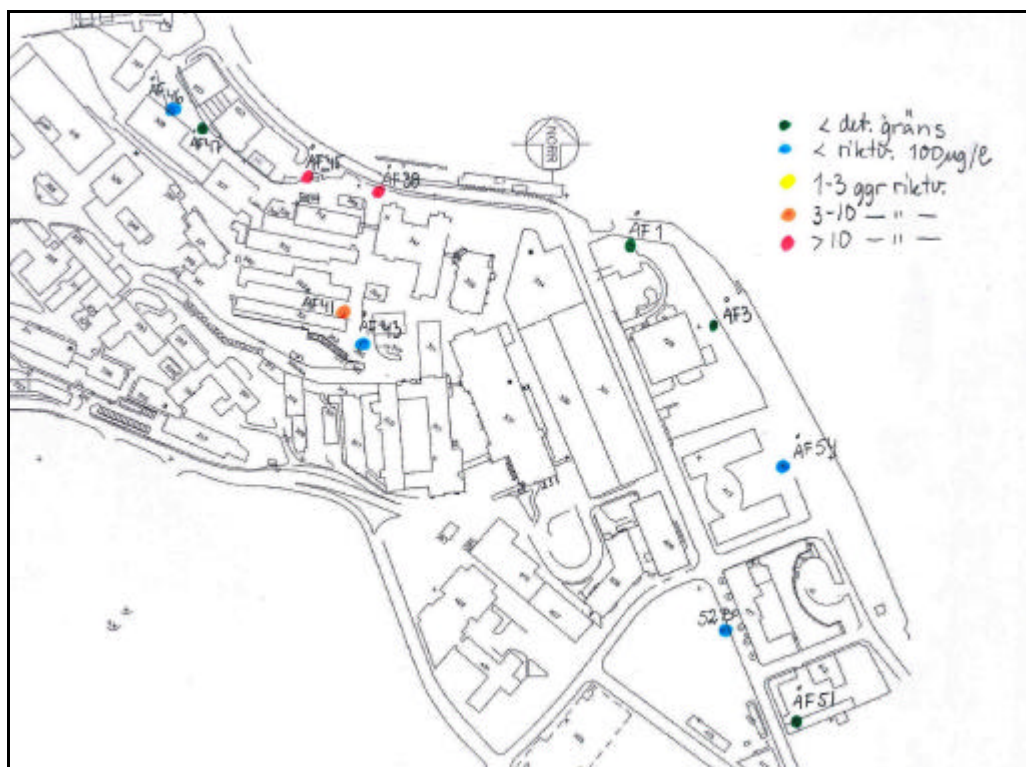
Mineralolja har påträffats i detekterbara halter i sju av elva rör. De högsta halterna (>10 gånger riktvärdet) återfinns i punkt 45 vid Snäckviksgrinden och punkt 38 ca 100 m längre österut. Figuren nedan återger halterna i olika intervall.

Figur 7 Förekomst av mineralolja i grundvattenprover.

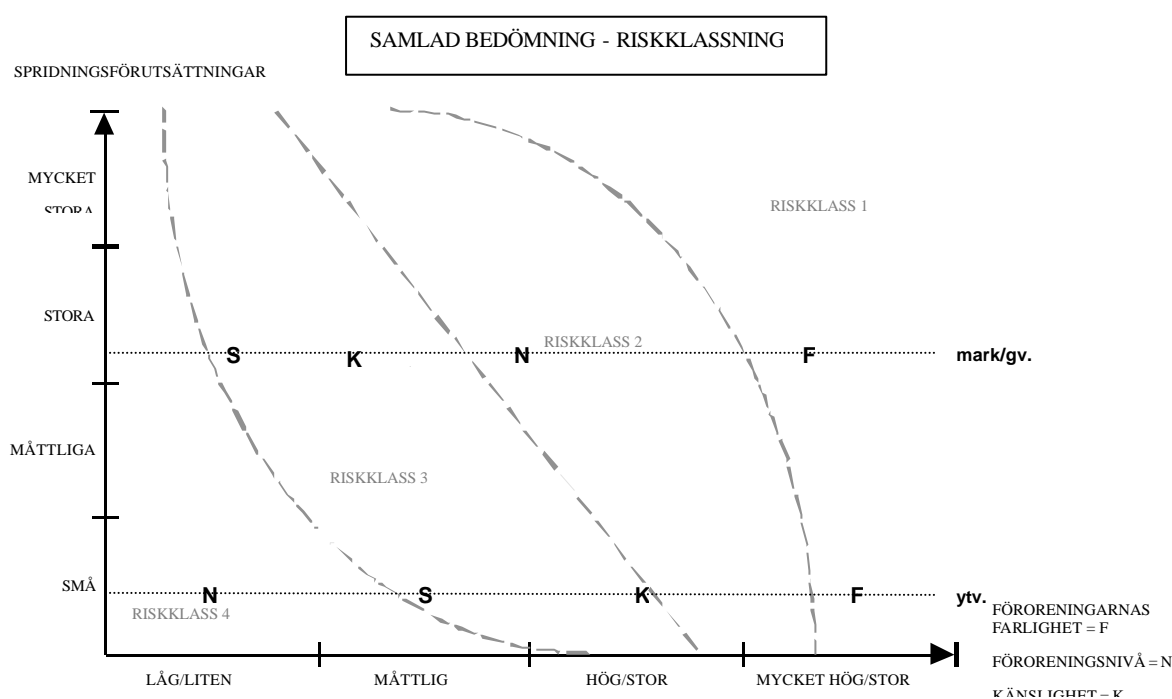
Figur 8 Samlad riskbedömning

Mot bakgrund av de data som utgjort underlag till figuren ovan, är ÅFs samlade bedömning att området skall ansättas till riskklass 2-3 – måttlig-stor risk.

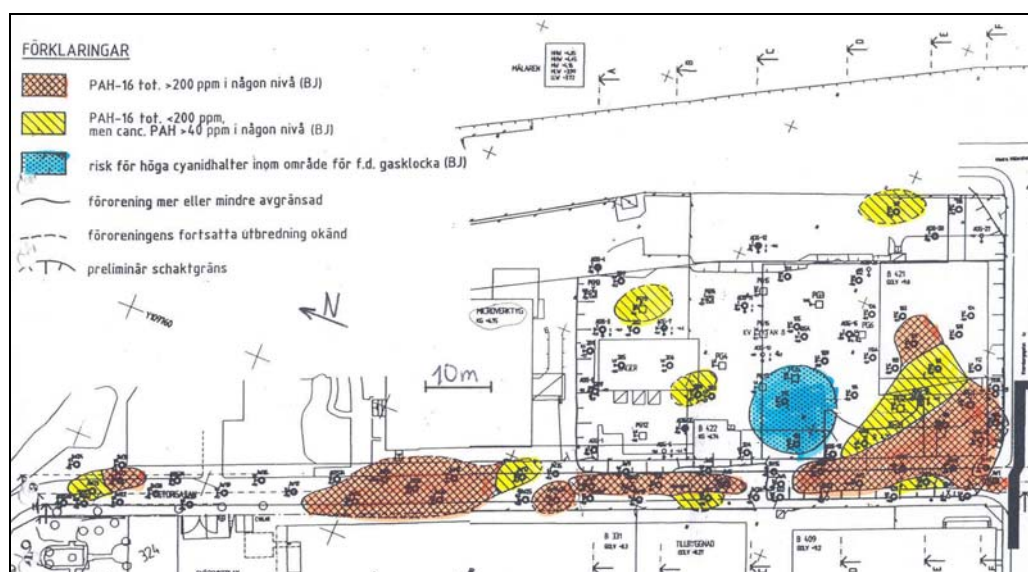
Figur 1 Föroreningsutbredning inom kvarteret Lyktan och Storgatan (J&W 1997, MKB, bilaga 1).

Förorenad jord har lämnats kvar i några få mindre områden. I slänten mot Kvarnbergagatan har tjärhaltig jord lämnats kvar från nivån +5,5 m och nedåt. I slänten mot B409 i Storgatan finns en mindre förekomst av cyanid- och tjärhaltig jord kvar från ca +6,5 m och nedåt.

Sanering utfördes genom uppgrävning av jord och transport till olika mottagare beroende på föroreningsgrad. Vid saneringen sänktes det övre grundvattenmagasinet under Storgatan för att minska spridningen av föroreningar. Vattnet renades på plats och släpptes därefter ut i kanalen via dagvattnet. Även vattnet i det undre grundvattenmagasinet visade sig efter saneringen vara förorenat i en av fyra punkter men någon åtgärd vidtogs inte.

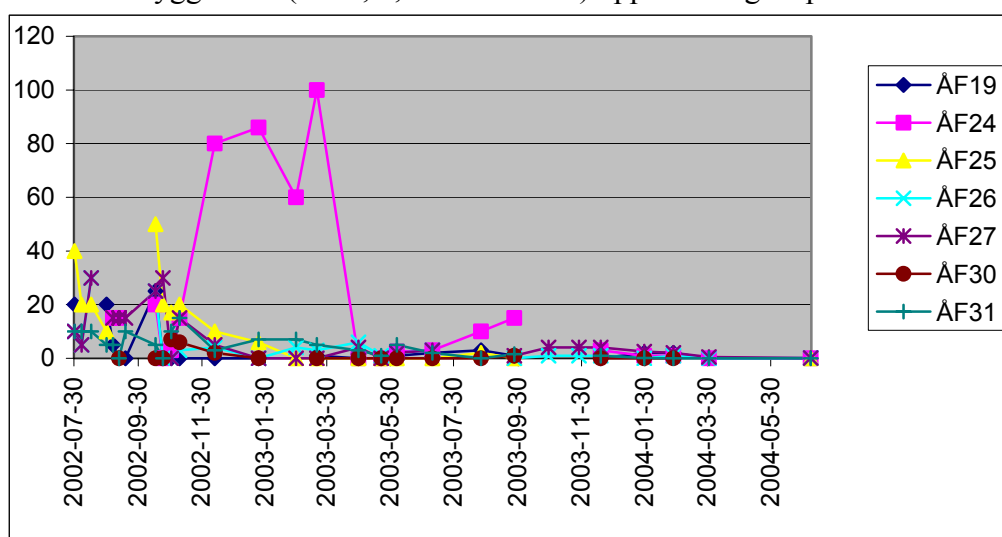
Eftersom resultaten från undersökningarna indikerade tydlig förekomst av fri Shellsol på grundvattenytan i anslutning till byggnad 336 beslutades att avskiljning av Shellsol från grundvattenytan skulle genomföras. Fri Shellsol har i huvudsak påträffats i sju grundvattenrör; ÅF 19, 24-27, samt 30-31. Samtliga dessa rör ligger i anslutning till den norra delen av byggnad 336, där utsläppet av Shellsolen skedde. Däremot har inget av de fem rören nedströms byggnaden (ÅF 5, 8, 12 och 14-15) uppvisat några spår av Shellsol.

Figur 2 Mäktigheten av Shellsol i sju grundvattenrör i anslutning till Byggnad 336. Y-axeln visar tjockleken av Shellsol i mm och x-axeln visar provtagningsdatum.

Som saneringsmetod för grundvattnet beslutades att avskiljning av Shellsol med hjälp av passiva skimrar bestående av hydrofobiska filter fästa vid flytkroppar skulle genomföras.

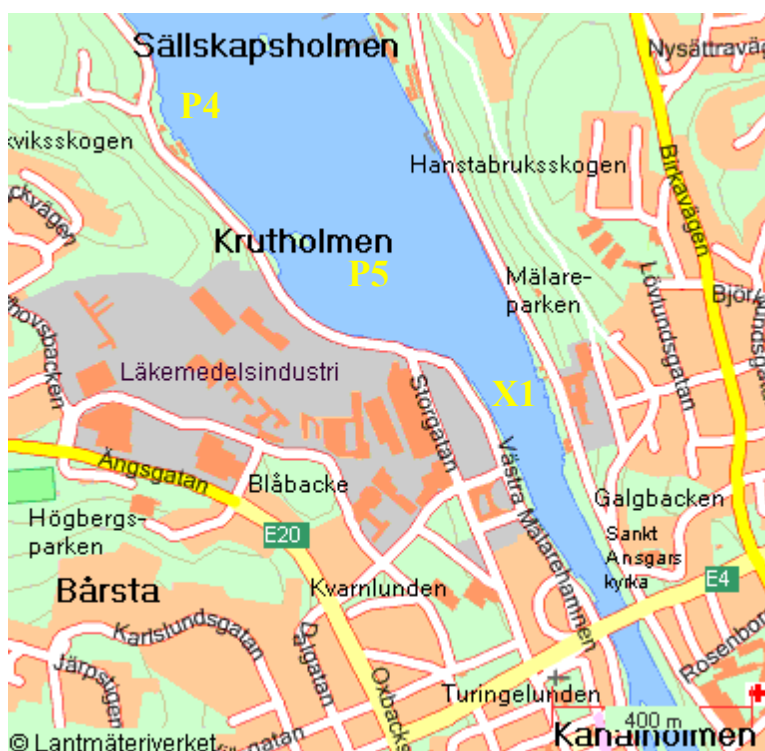
Figur 3 Provtagningspunkterna P4, P5 och XI, ungefärliga lägen.

Halterna av PAH i sedimenten bedömdes som låga men halten i X1 är 5-6 gånger högre än halterna i X2 och X3 som ligger nedströms Södertälje kanal. Andelen totalkvicksilver i sedimenten var enligt Naturvårdsverkets klassificering mycket höga (X1-4,5 mg/kg TS, nedströms-ca 3 mg/kg TS). De högsta uppmätta halterna förekom i punkterna norr om slussen och i referenspunkten uppströms Snäckviken (P2) var halten kvicksilver betydligt högre än vad man förväntat sig. De halter av metylkvicksilver som uppmättes bedömdes inte som anmärkningsvärt höga. Tidigare studier i området har visat att djupare sedimentlager innehåller högre halter kvicksilver än ytlagret (ELK AB 1993; IVL 1970).
