Miljöteknisk markundersökning av fastigheten Östertälje 1:15, tidigare handelsträdgård, Södertälje kommun

Sammanfattning

Structor Nyköping AB har på uppdrag av Södertälje kommun utfört en översiktlig miljöteknisk markundersökning av ett område där det tidigare funnits en handelsträdgård, på fastigheten Östertälje 1:15.

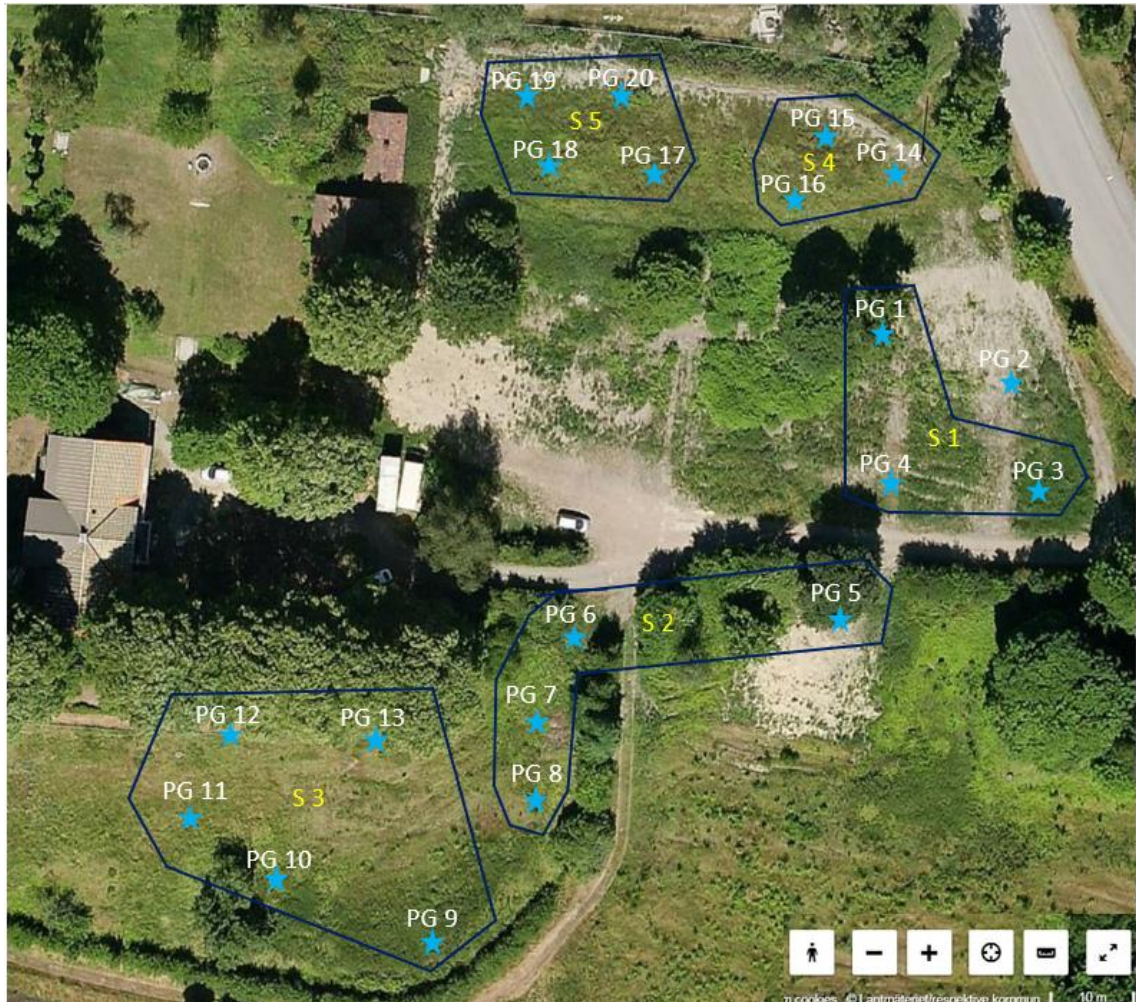
Jordprov togs ut från 19 provgropar, vilka blandades till fem olika samlingsprov, i enlighet med vad som framgår av karta i figur 4. Ytterligare ett jordprov, från provgrop 2, togs ut och analyserades separat. Detta på grund av att man i denna grop hittade bl.a. rivningsmaterial. Anledningen till att övriga provgropar hanteras i samlingsprov är att kunna täcka in ett större område, minska ned på antalet analyser, men öka sannolikheten att spåra eventuella bekämpningsmedelsrester.

Figur 4. Karta som visar provgroparnas placering, samt vilka som ingår i respektive samlingsprov.

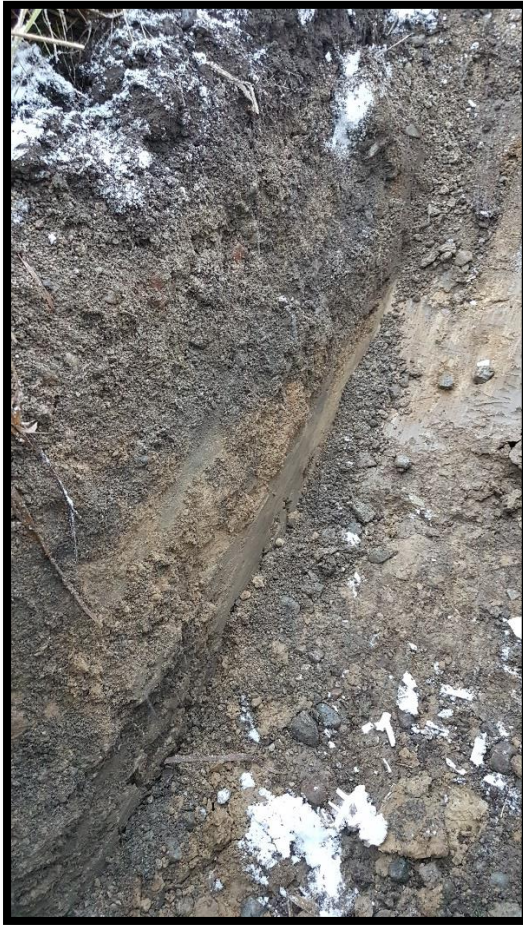
Figur 5. Provgrop 3 (S1). Övre skikt av jord, därunder sand som övergår till lera.

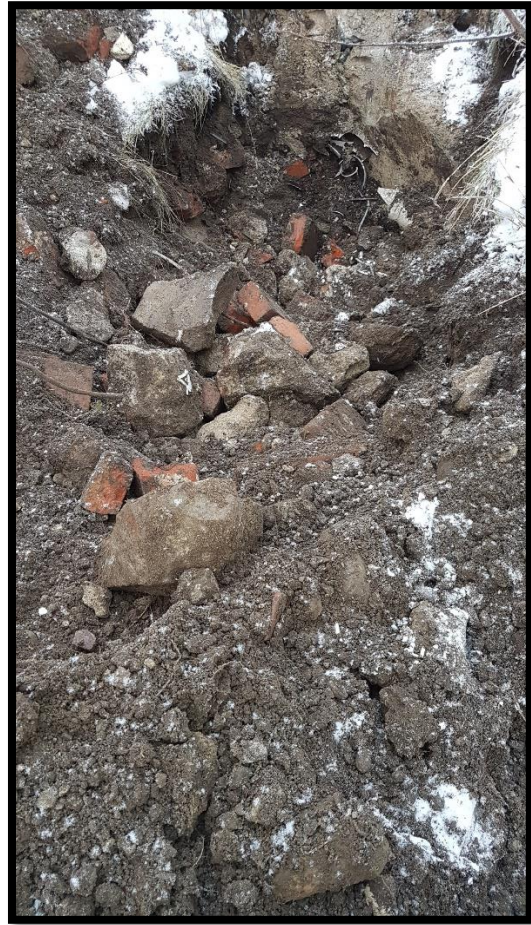
Marken i det aktuella området består i huvudsak av fin sand, som i övergår till lera med ökat djup. I några provgropar hittades rester av bl.a. tegel, och provgrop 2 hittades även rivningsmaterial, fyllningsmassor, armeringsjärn samt sprängsten.

Figur 6. Provgrop 2; Rivningsmaterial, tegel, armeringsjärn m.m.

Analysresultaten visar att det finns förhöjda halter av zink, samt av PAH (polyaromatiska kolväten, summa M och H), se tabell 3 och 4. Halterna av aktuella föroreningar överskrider riktvärden för känslig markanvändning, KM. Halten av zink ligger även över riktvärde för mindre känslig markanvändning (MKM), medan halterna av PAH:er understiger riktvärdet för mindre känslig markanvändning.

Både zink och PAH kommer troligtvis från de byggnader som tidigare legat på platsen.

I provgrop 2 påträffades rivningsmaterial, fyllningsmassor, armeringsjärn, rörbitar, tegel och sprängsten. Med anledning av detta togs beslut att utföra en separat analys av jordprovet från denna provgrop, för att fastställa om rivningsmaterialet har förorenat marken. Av analysresultaten framgår att jorden har förhöjda halter av zink och PAH (summa M och H), som överstiger riktvärden för känslig markanvändning.

PAH (summa M och H) har påträffats i halter som överstiger riktvärde för känslig markanvändning. Det är inte lämpligt att PAH förekommer i ytliga markskikt inom det aktuella området. Med avseende på risk för människors hälsa, så är det viktigt att garanterat rena massor används till ytskikt, eller att det blir hårdgjorda ytor.
