# ANTIKVARISK FÖRUNDERSÖKNING - LOTSUDDEN

**ANTIKVARISK FÖRUNDERSÖKNING AV VERKSTADSBYGGNADERNA PÅ LOTSUDDEN**

2018-02-20

**SWECO ARCHITECTS AB – Studio Kulturmiljö**

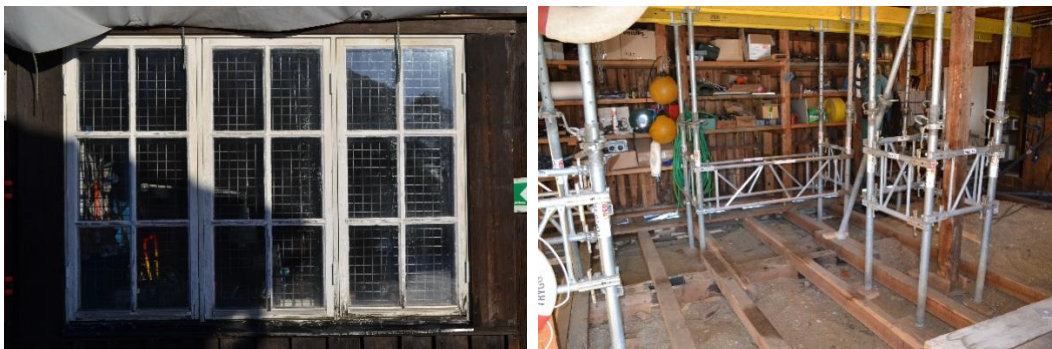
**Ett av de äldre fönstren på norra byggnaden.** Jämför med fönster på inventeringsbilderna från 1970-talet. Ytterbågen på de äldre fönstren på norra byggnaden är däremot troligtvis senare utbytta då den är av annan (sämre) kvalitet i träet med aluminiumlist nedtill jämfört med det äldre fönstret på östra byggnaden vilka också har äldre utanpåliggande spetsiga gångjärn.

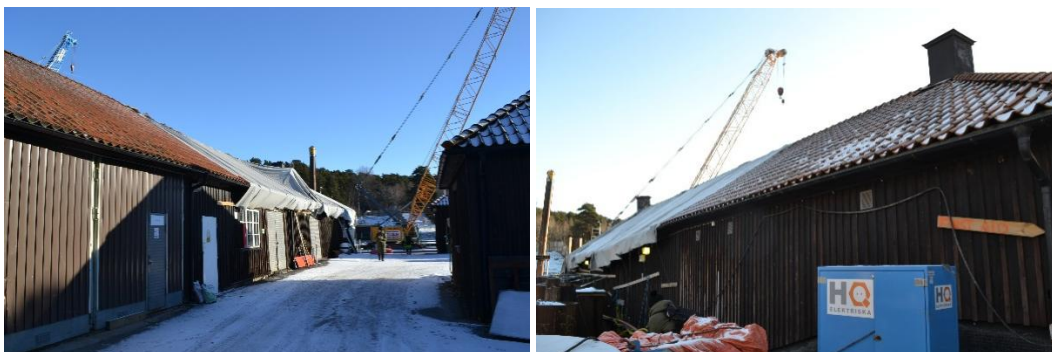
**Den norra byggnadens södra långvägg (bild t.v.) och den norra långväggen (bild t.h.).** Norra fasaden är under inventeringstillfället stämpad och täckt med ett plastskynde då byggnaden börjat rasa i samband med att pålning för brofästet uppfördes. I förgrunden av bilden t.v. syns den tillbyggda delen av norra byggnaden som innehåller garage.

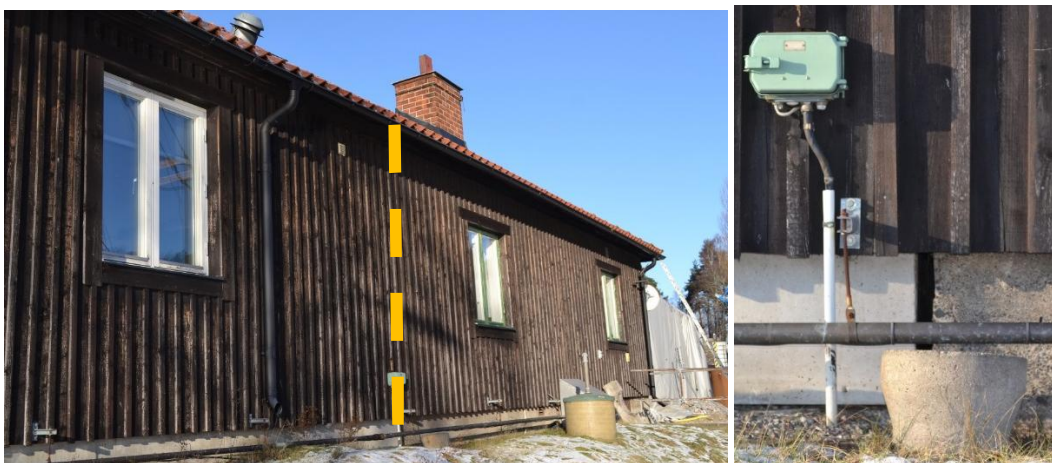
**Östra byggnaden, östra fasaden.** På den östrabyggnadens östra fasad syns att den södra delen av byggnaden är tillbyggd då sockeln inte är platsgjuten, som på den äldre delen av byggnaden, utan uppförd av obehandlade betongelement. Den gula markeringen markerar för storleken på den äldre byggnaden, som ursprungligen hade en centrerad skorsten. På den östra fasaden syns också två äldre fönster från 1940-talet (till höger om strecket) målade i en ljusgrön kulör och ett nyare fönster (till vänster om det gula strecket).

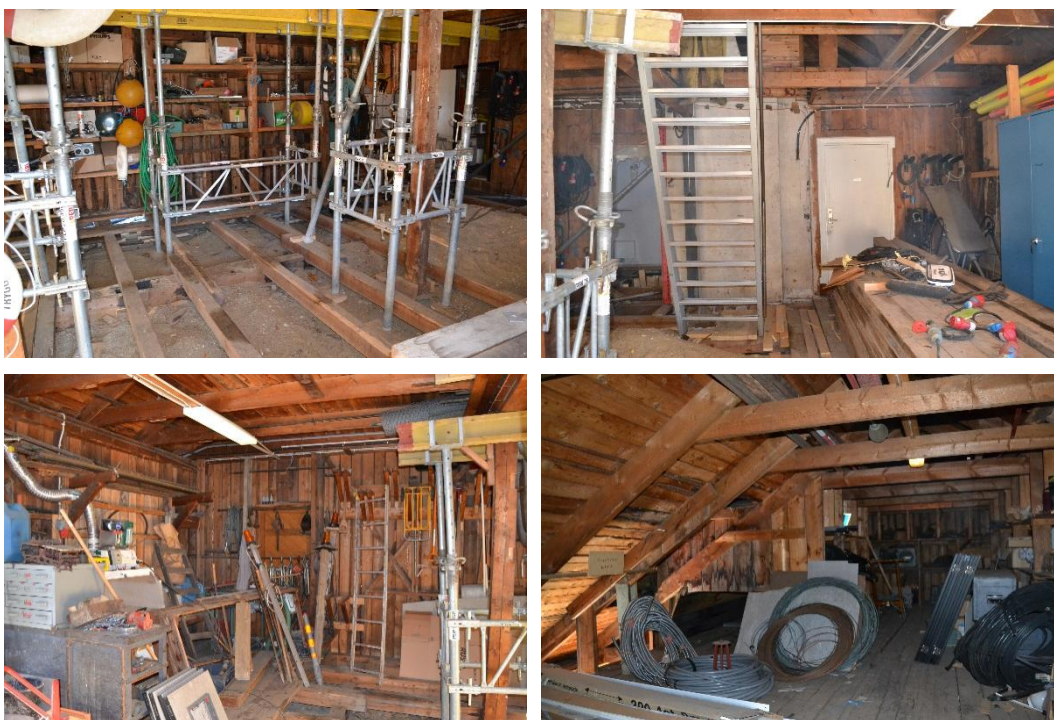
Byggnadens östra kortsida har sjunkit i samband med grundläggningsarbeten av den nya slussbron, och konstruktionen har stöttats med invändiga ställningar.

**Norra byggnadens östra del.** Ovan t.v.: Byggnadens grund är frilagd och konstruktionen stämpad med invändiga ställningar. Ovan t.h.: I byggnadens östra del finns två små rum (de två grå dörrarna i bild) som enligt uppgift ursprungligen användes som kontor för förmannen som lämnade ut verktygen till de anställda. Nedan t.v.: Östra delens västra vägg mot den tillbyggda delen. Nedan t.h: Vinden som används som förråd.

Grundkonstruktionen är frilagd. Byggnadens konstruktion bedöms vara i gott skick och möjlig att bevara. Skador som har uppstått lagas utan att påverka byggnadens kulturhistoriska värde, förutsatt att försiktighet vidtas vid fortsatta arbeten och byggnadens konstruktion stöttas i fortsättningen.

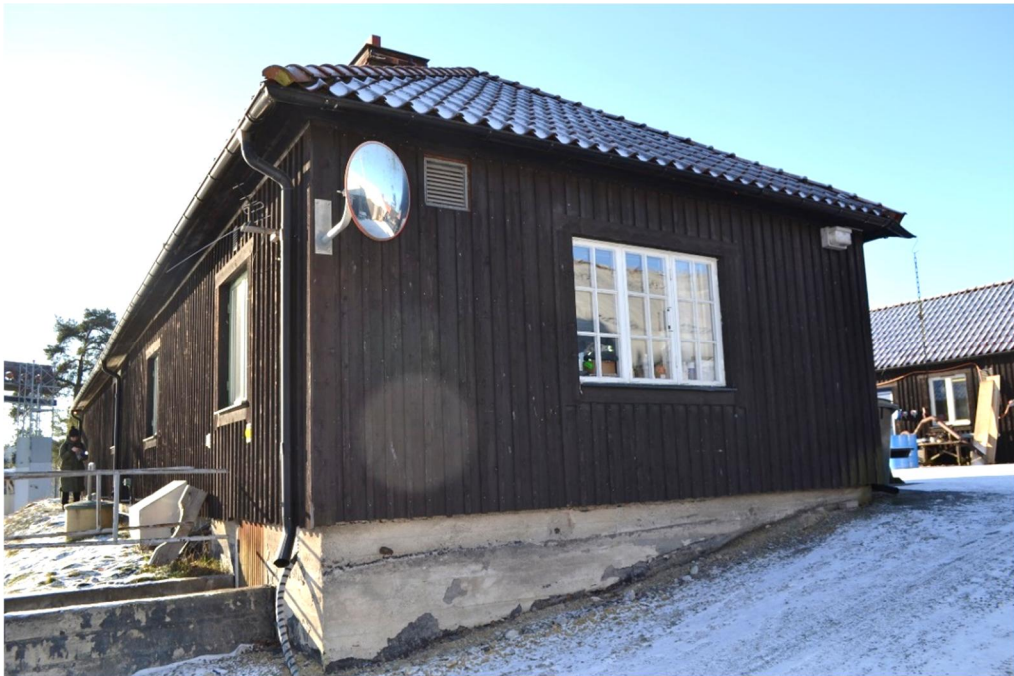
Den östra byggnadens norra gavel med ett av de äldre fönstren, detta i relativt bevarat skick.

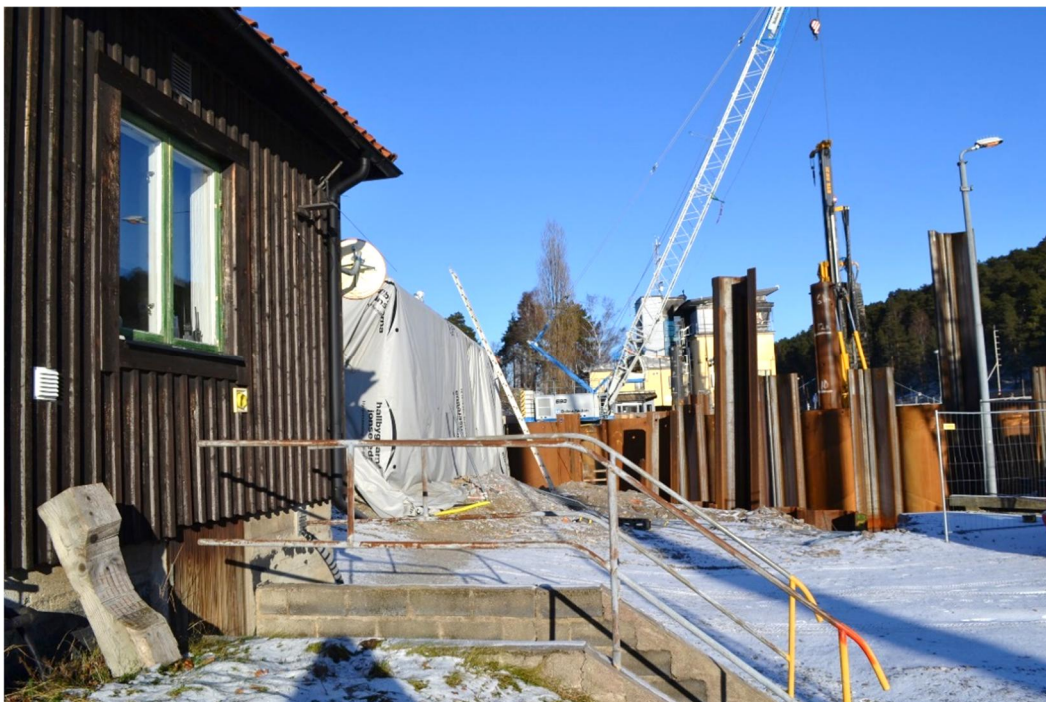
Den östra byggnadens östra fasad med nedgång till källaren. Den norra byggnadens gavel inklädd i plast syns i bakgrunden tillsammans med grundläggningen för den nya bron.

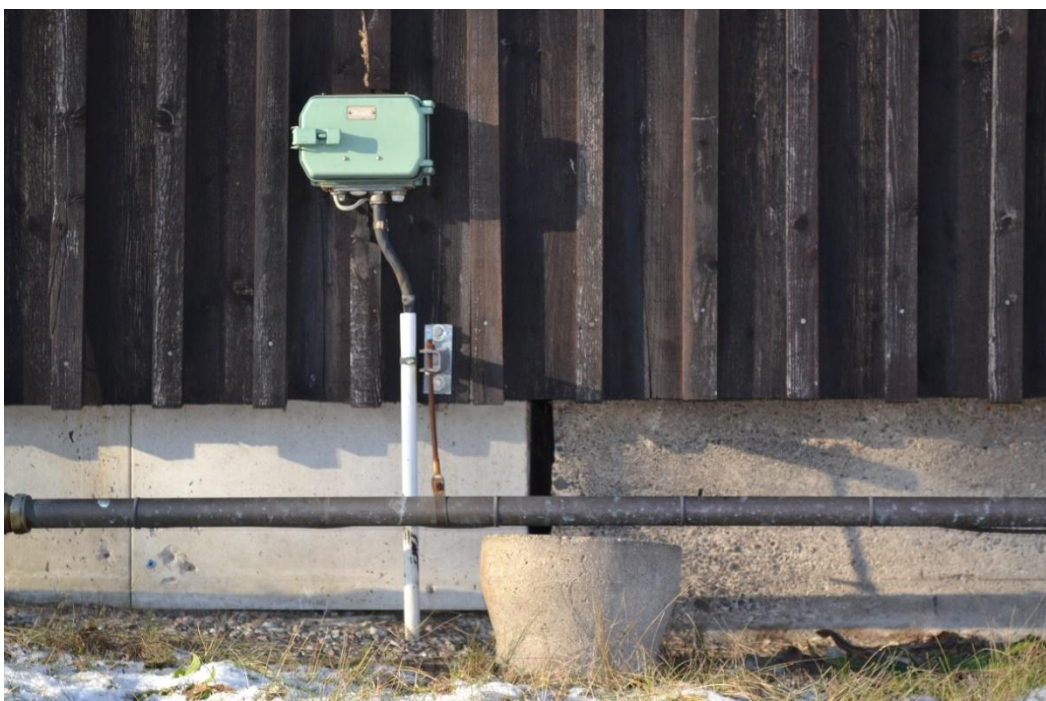
De äldre delarna av byggnaderna har en platsgjuten grund och sockel (till höger i bild) medan tillbyggnaderna har en sockel av obehandlade betongelement (till vänster i bild).

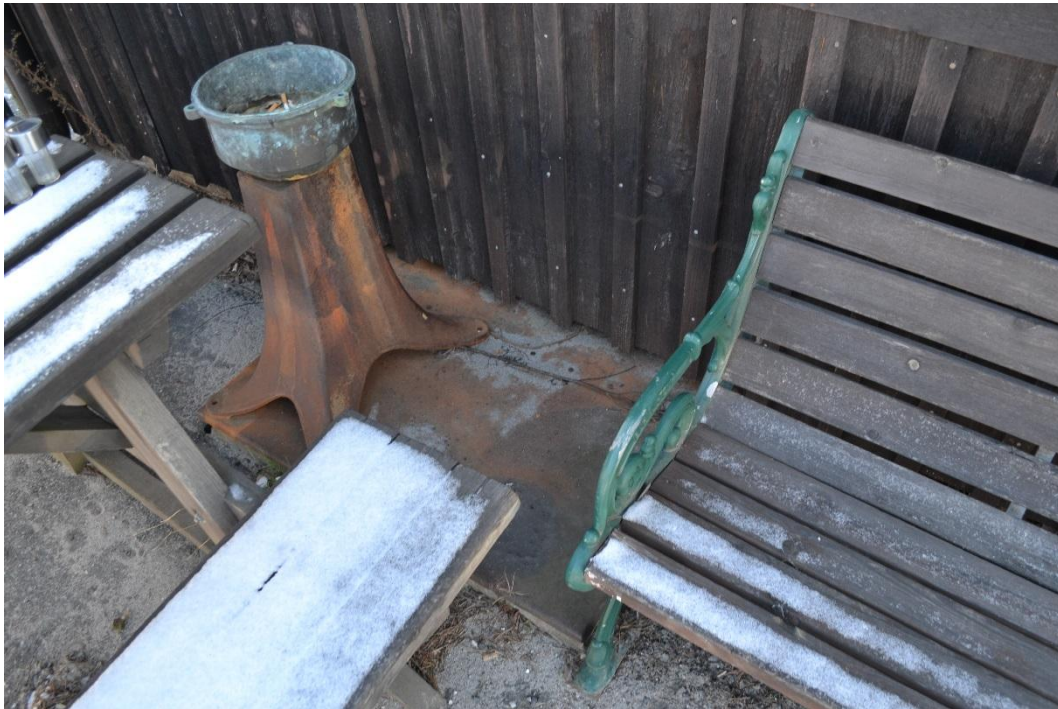
Tidigare nedkast för kol ner till värmeanläggningen i källaren. Nu igensatt.

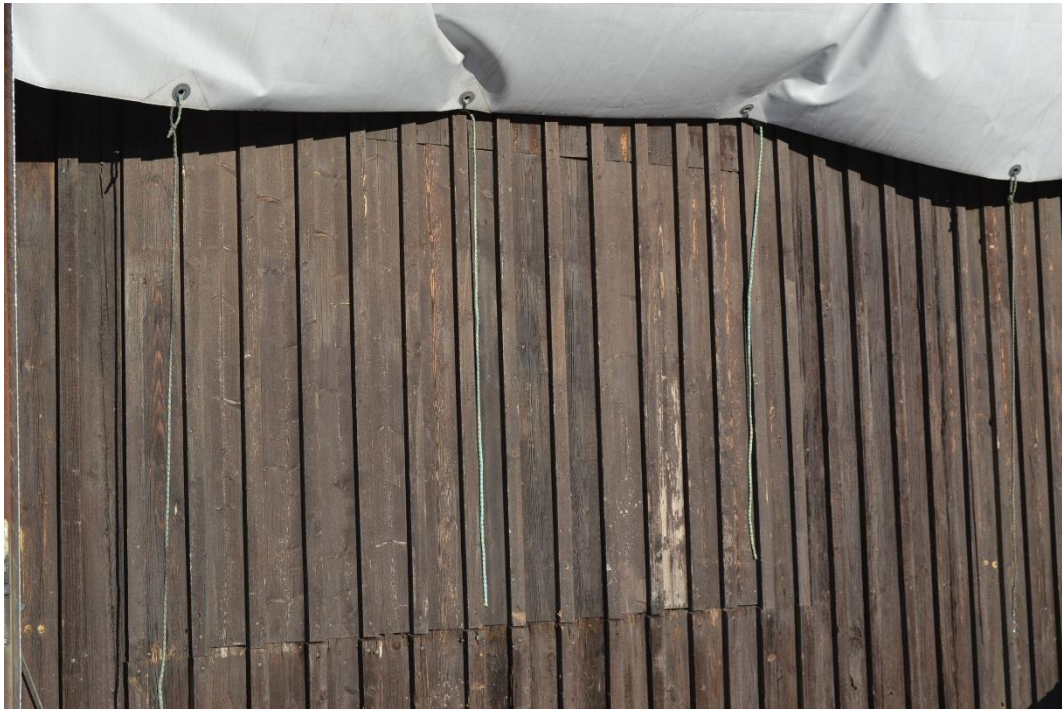
Placeringen för ett tidigare äldre fönster, nu igensatt med panel.

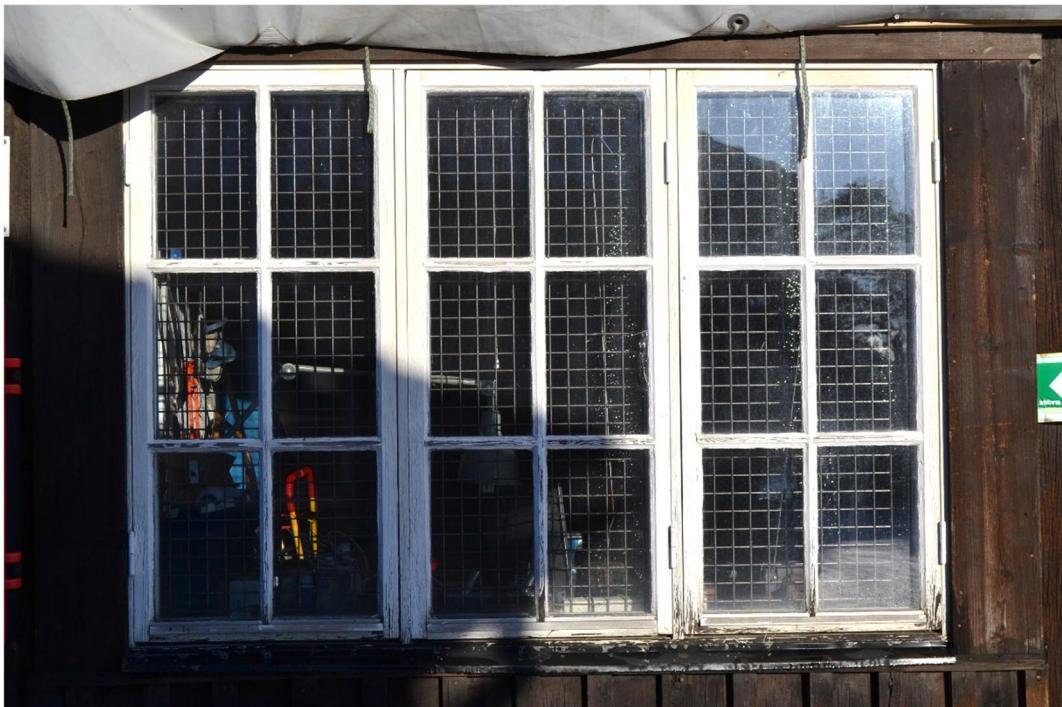
Fönster av äldre typ, troligtvis original, men med utbytta delar och tillägg i form av aluminiumlist.

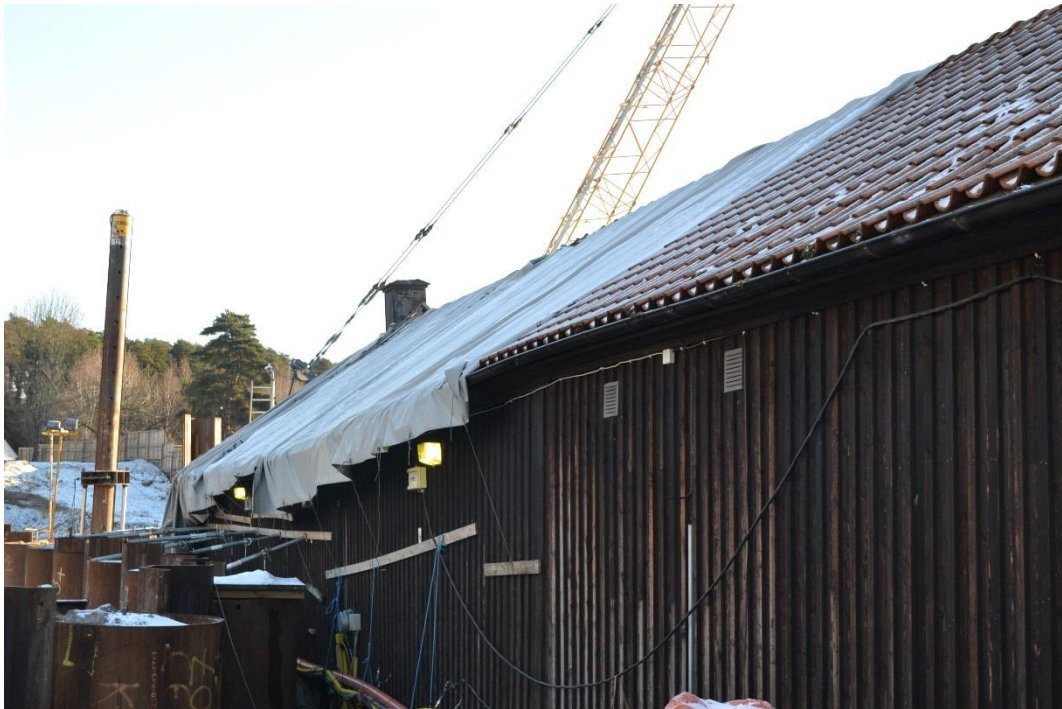
Förstärkning av den norra byggnaden utvändigt då byggnaden satt sig i samband med byggandet av bron.

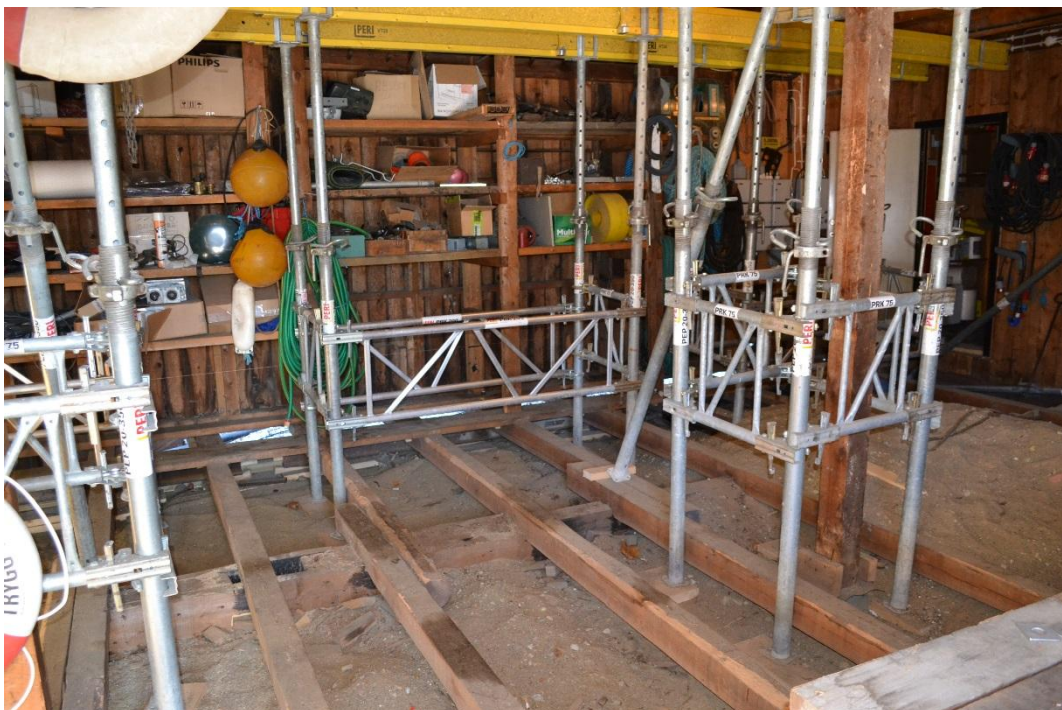
Förstärkning av den norra byggnaden invändigt då byggnaden satt sig i samband med byggandet av bron.
