## MUR – Markteknisk undersökningsrapport, Geoteknik Mariekälla 1:26, Södertälje

Beställare: Samhällsbyggnadskontoret, Södertälje kommun  
Uppdragsnummer: 2021202

Upprättat datum: 2021-11-17

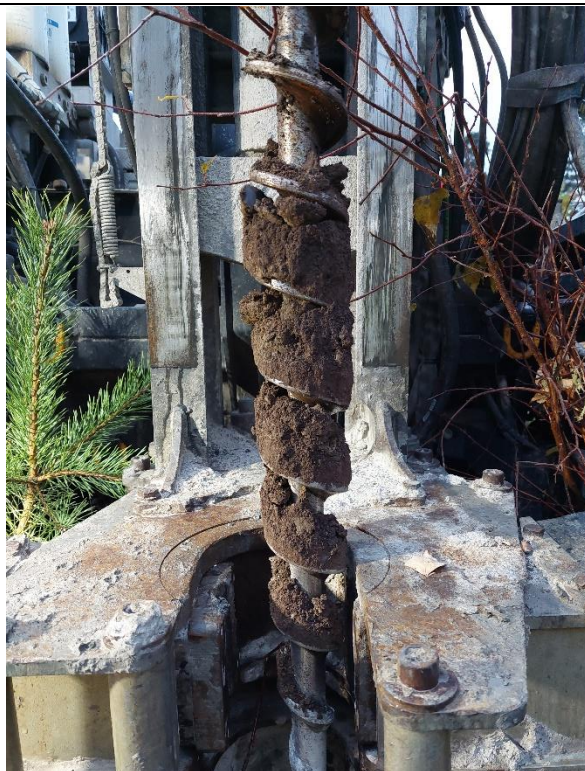
**Bild Nr.**  
1

Skruv med provtagen jord  
(sandig silt) från punkt  
21BKJ01.

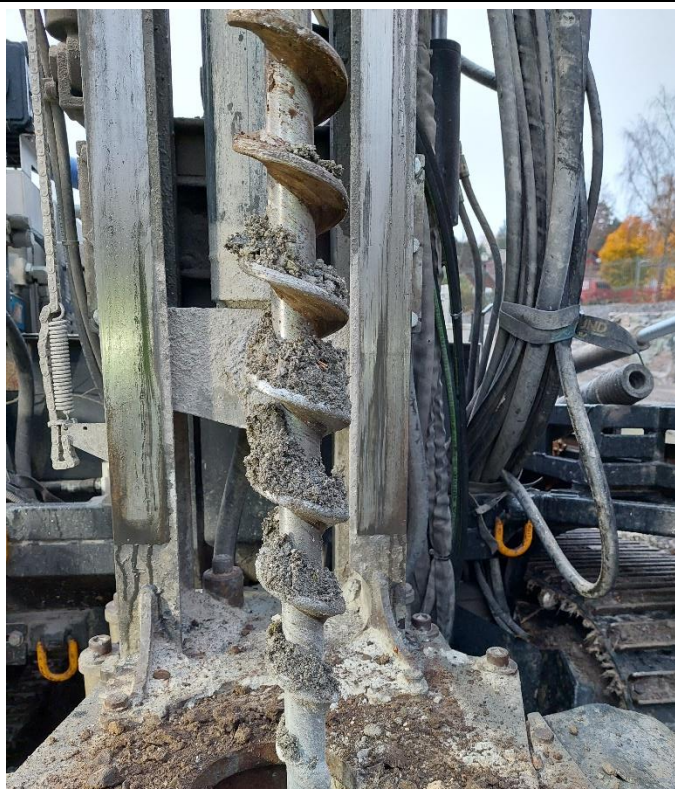
**Bild Nr.**  
2

Skruv med provtagen  
fyllnadsjord från punkt  
21BKJ02.

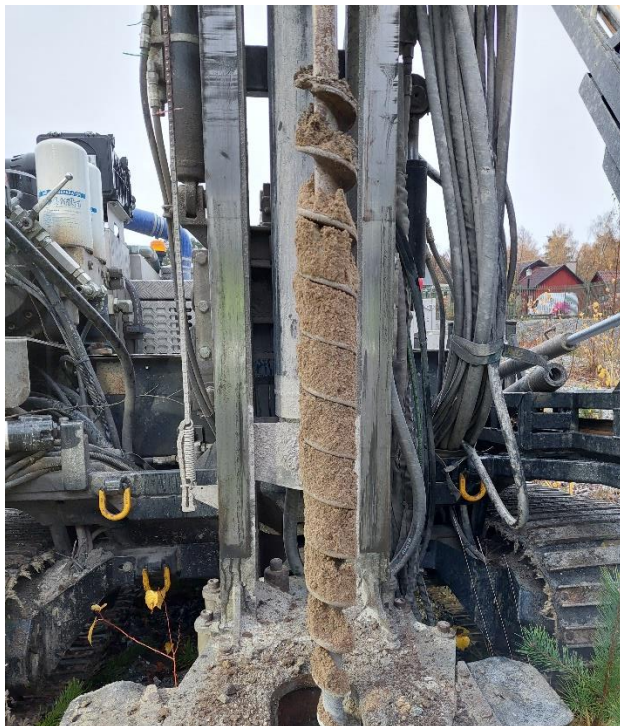
**Bild Nr.**  
3

Skruv med provtagen jord  
(mellansand) från punkt  
21BKJ05.

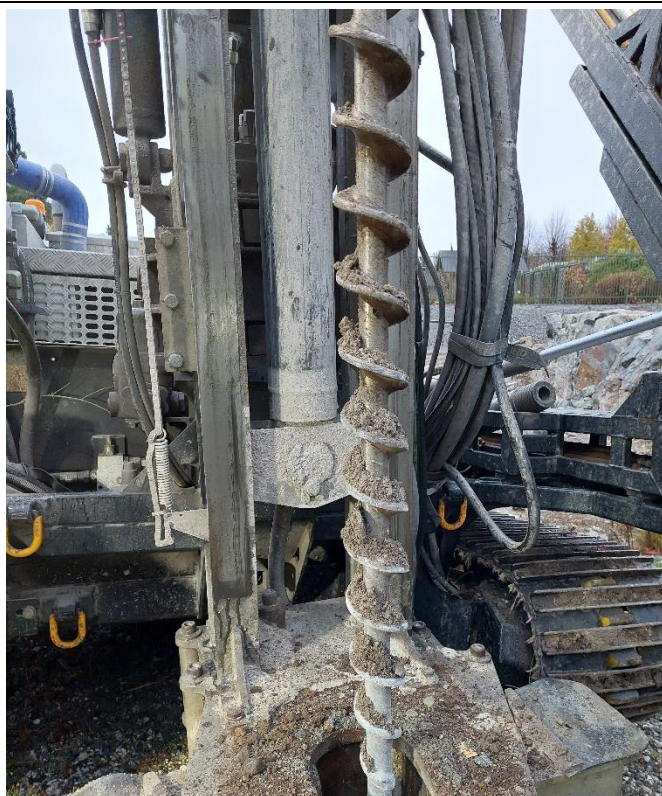
**Bild Nr.**  
4

Skruv med provtagen  
fyllnadsjord från punkt  
21BKJ06.

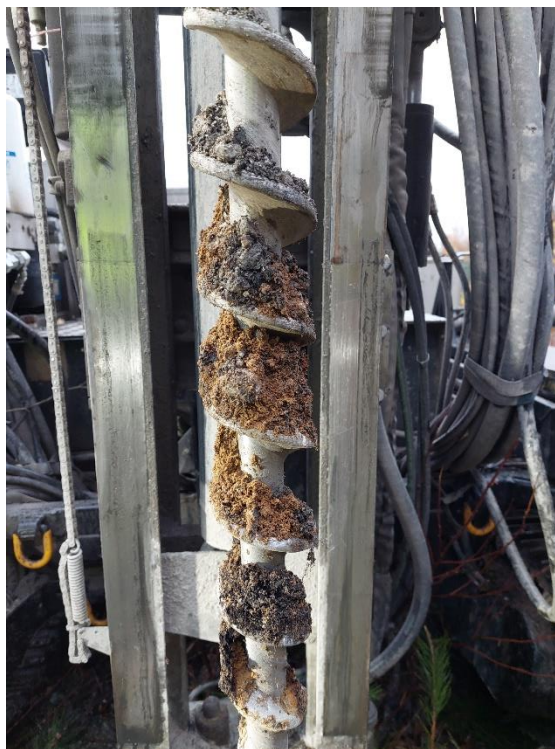
**Bild Nr.**  
5

Skruv med provtagen  
fyllnadsjord från punkt  
21BKJ09. Rostfärgad jord  
med inslag av svart jord.

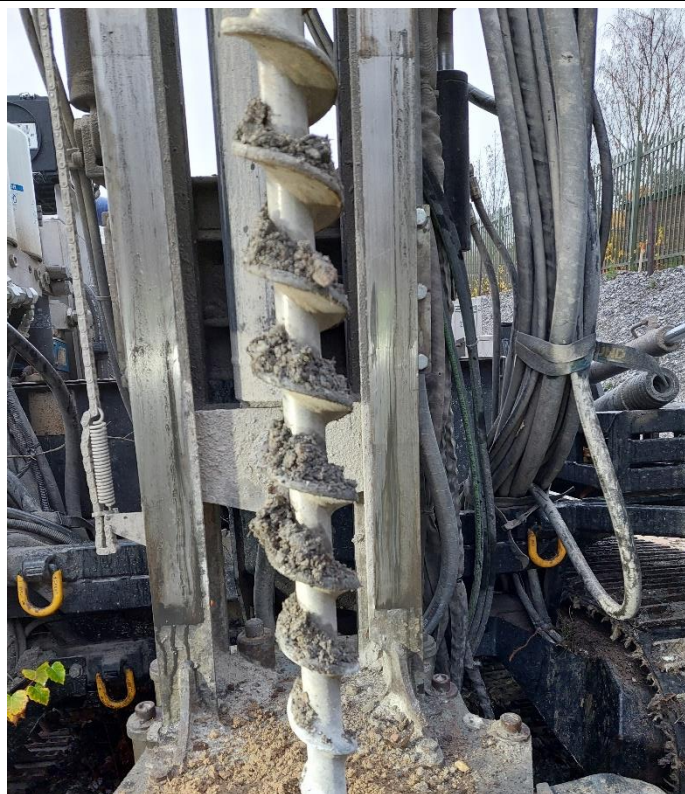
**Bild Nr.**  
6

Skruv med provtagen  
fyllnadsjord från punkt  
21BKJ10.

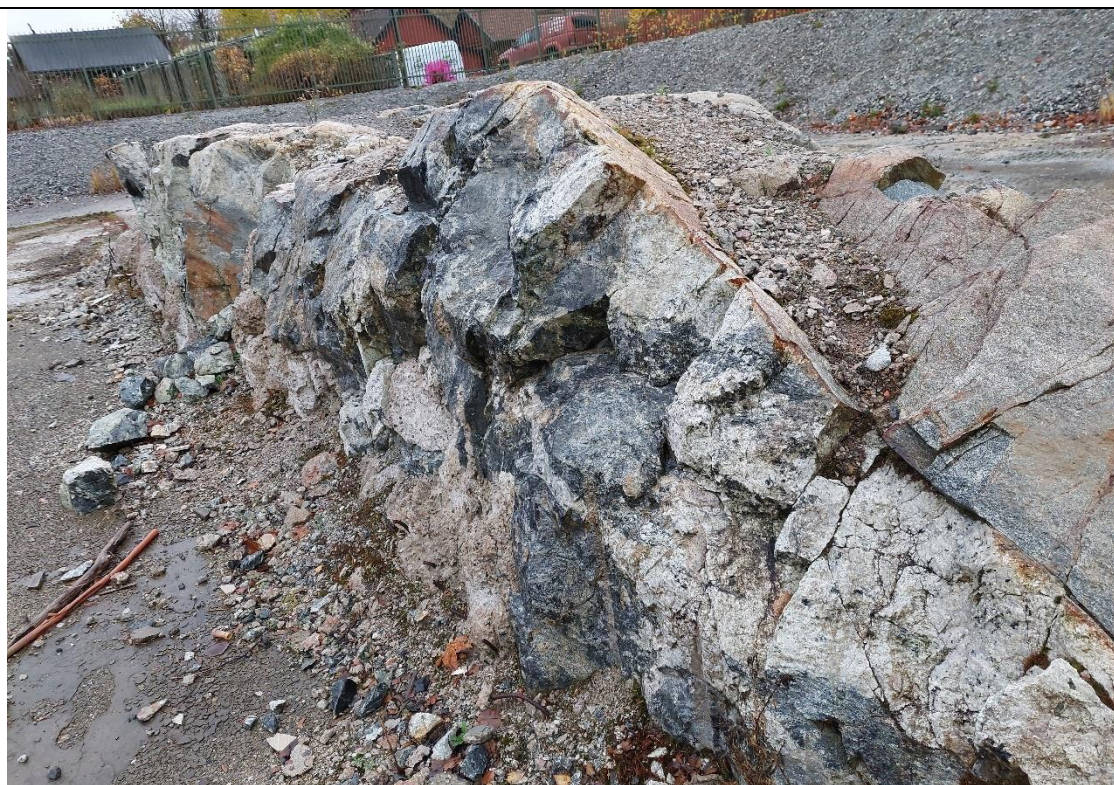
7

Berg på undersökningsområdet. Uppsprucket med viss oxidering synlig. Berg till vänster i bild tolkas vara amfibolit och undre berg tolkas vara vacka med ådergnejsstruktur. Fotat i sydöstlig riktning.

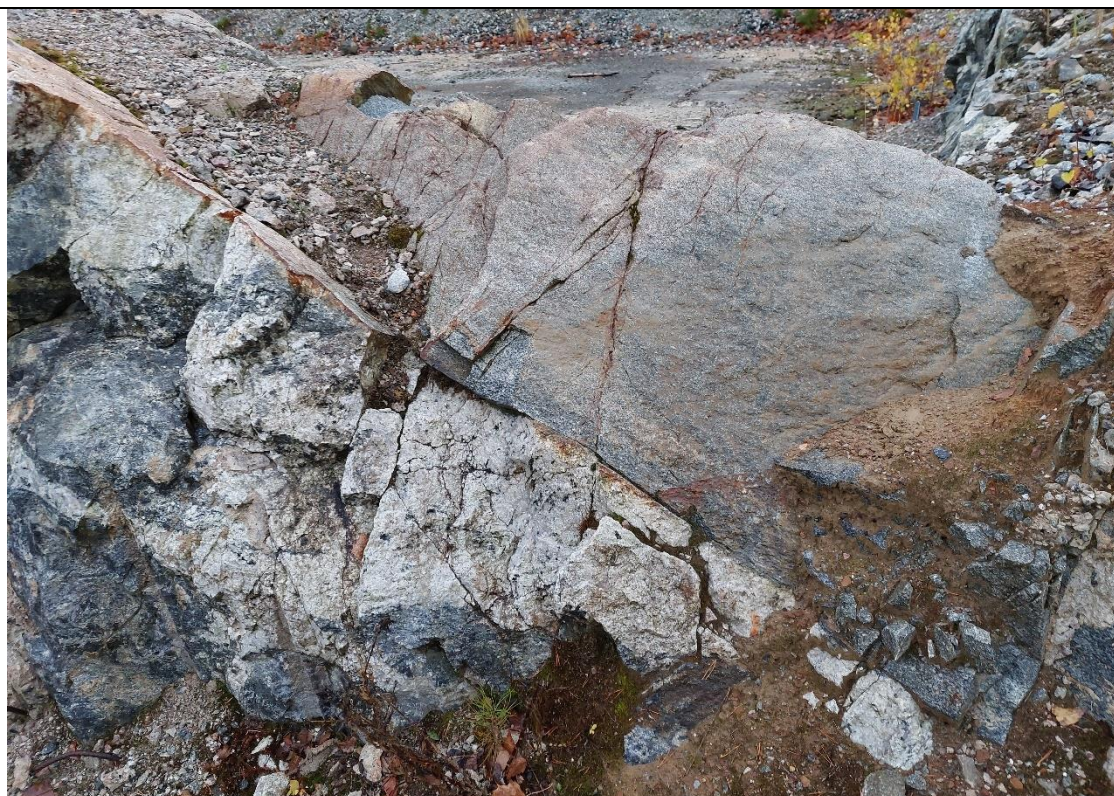
8

Bild visar kontakt mellan övre och undre bergart. Fotat i sydlig riktning.
