FLORETTEN 1

Projektnummer P1247

Rapport

Miljöanalys Scandinavia AB har fått i uppdrag av bostadsföreningen Floretten att utföra en översiktlig miljöteknisk markundersökning på fastigheten Floretten 1 Södertälje Kommun. Undersökningen utfördes den 26 & 27 november 2019.

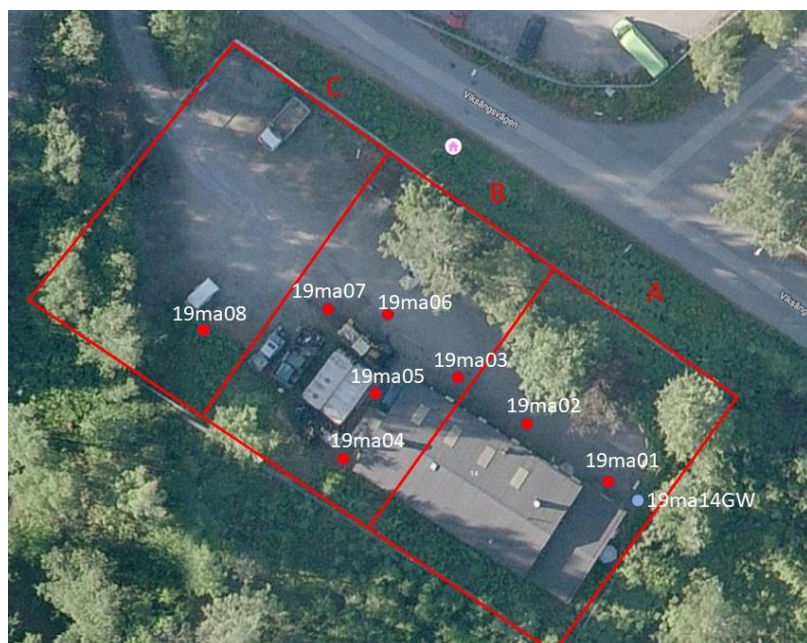
Figur 3. Provpunkternas läge. (Bildkälla: hitta.se)

Ett grundvattenrör installerades i sydvästra delen av fastigheten, se blå punkt i figur 3. Grundvattenröret går ner till 5,1 meter under befintlig markyta och grundvattenröret sticker upp ca 0,9 meter över markytan. När grundvattnet skulle omsättas dagen efter var det fortfarande torrt i röret. Det beror på att fastigheten ligger på en höjd och att grundvattnet dras från högre till lägre potential.

Under dagarna borrades det 8 punkter. Punkterna som var planerade bakom huset fick tas bort, då borrhandsvagnen inte fick plats och en punkt flyttades, se figur 3. Punkten 19ma04 påträffades berg eller block vid 1,3 meter under markytan.

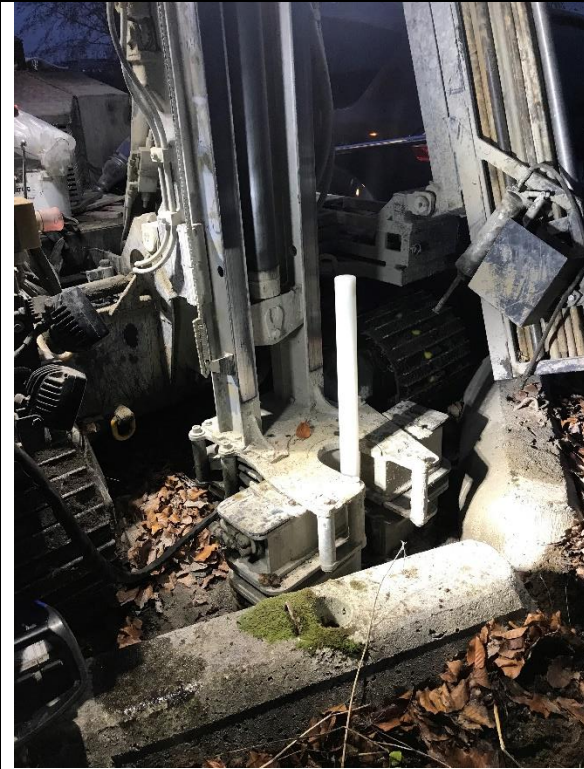
19MA14GW (grundvattenrör)		19MA01 1m	
5,1	m under markytan	0,0-1,0 m	Sand
0,9	m över markytan, Berg	1,0-2,0 m	Sand

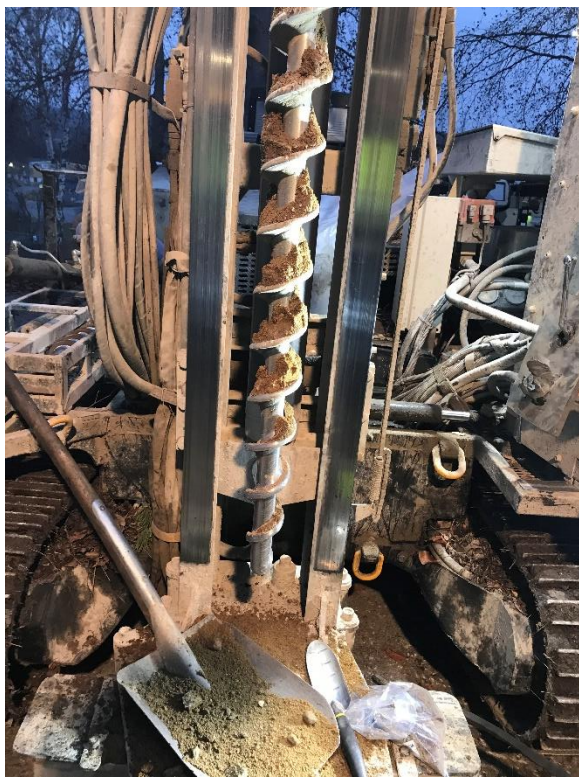
19MA02 1m

0,0-1,0 m

Sand

1,0-2,0 m

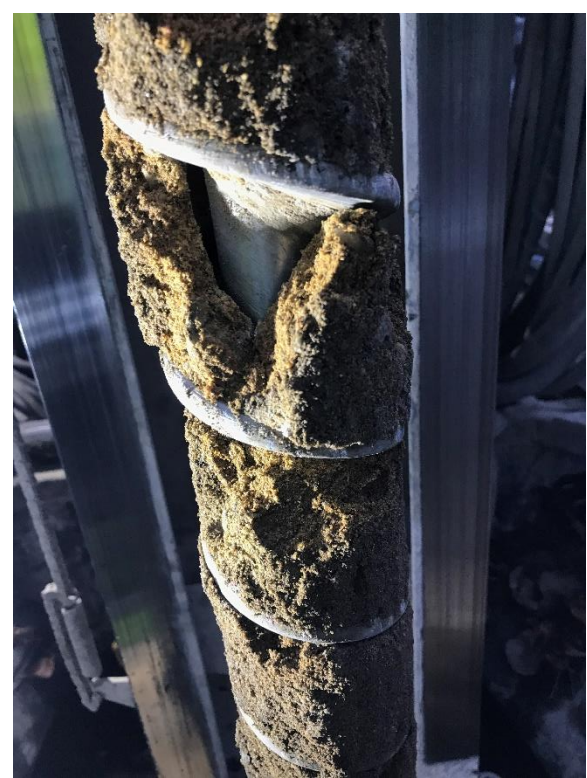
19MA03 2m

0,0-1,0 m

Sand

1,0-2,0 m

Sandigsilt

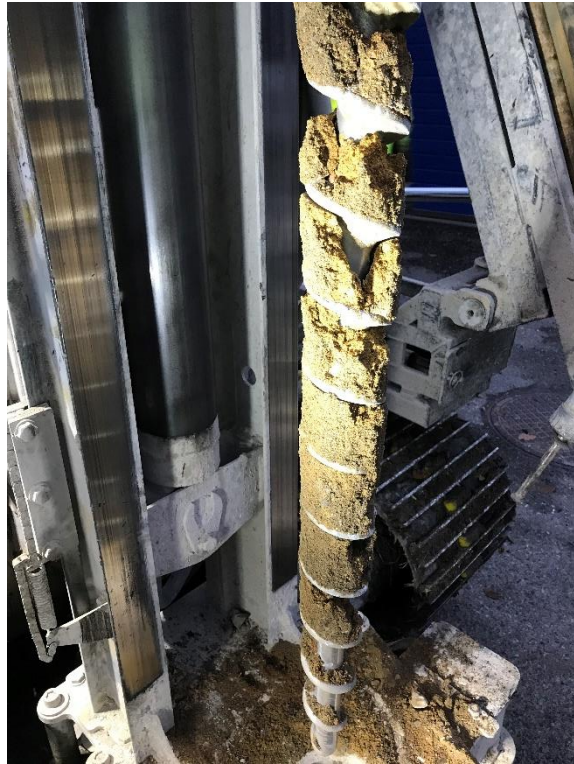
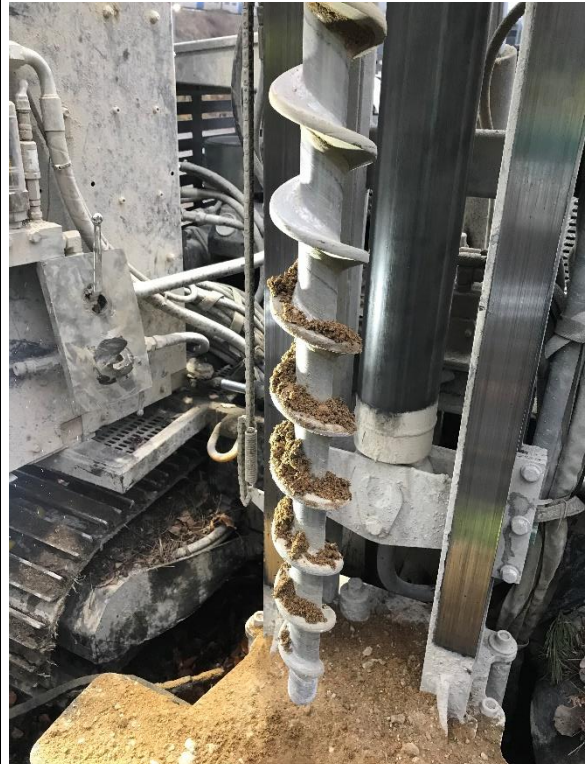
19MA05 2m		19MA08 2m	
0,0-1,0 m	Sand	0,0-1,0 m	Sand
1,0-2,0 m	Sand	1,0-2,0 m	Sand
