# PM Bergteknik

innehållandes frågor gällande berg vid ny detaljplan

Södertälje Kommun – Karleby 2:9 m.fl. (Igelstaverket)

Upprättad: 2022-11-15

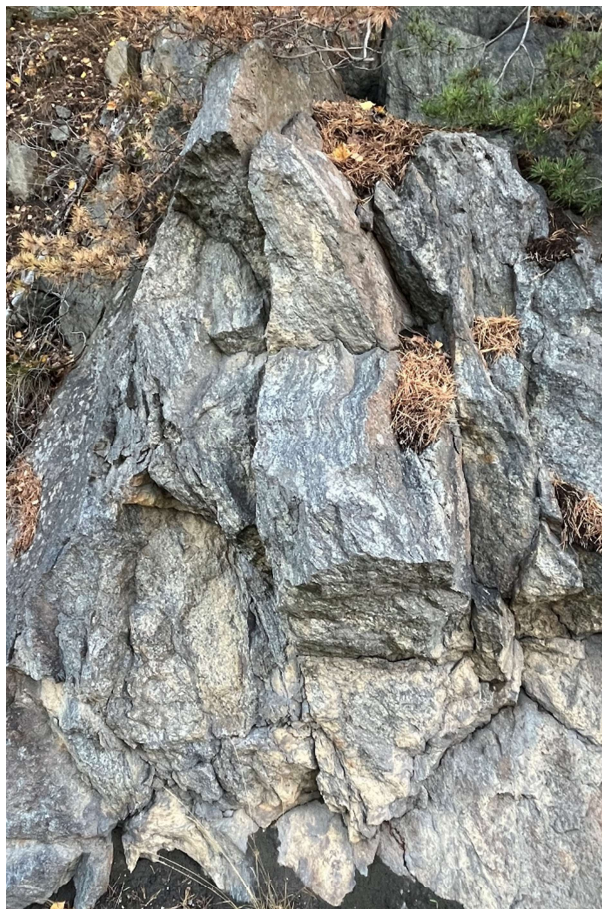
**Bild 6:** Ådergnejsstruktur i bergsslänt nära Nynäsvägen

Strukturen är generellt blockig och sprickplanen är generellt goda/råa och berget är endast milt vittrade. Kombinationen av de dominerande sprickgruppernas orientering med bergets råa sprickor och goda stabilitet medför att risken för utfall generellt är tämligen låg. Ställvis observerades dock block där risk för utfall förelåg.

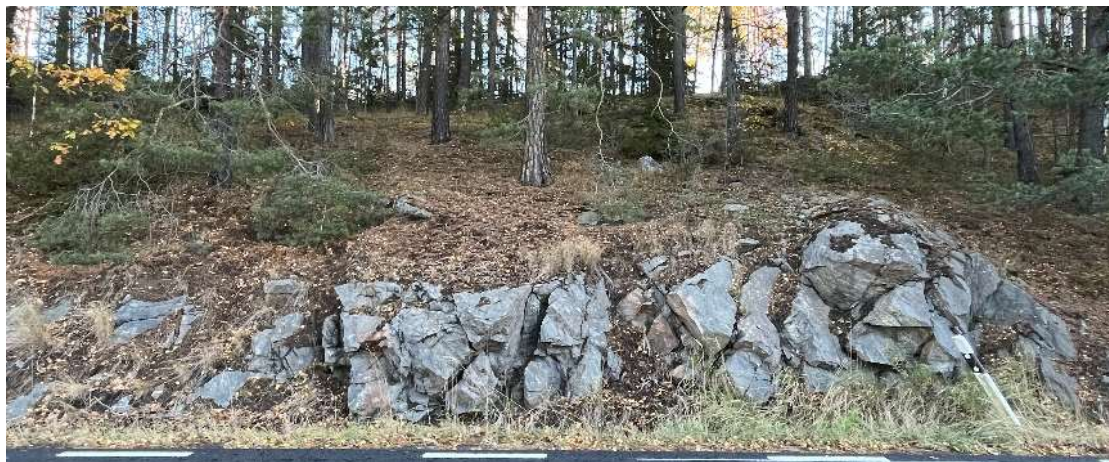
Bergkvaliteten är tämligen homogen längs hela sträckan och kan klassas som godtagbar, med ett bedömt generellt GSI-värde på mellan 40–60, men som för vissa slänter uppgår till 70.

**Bild 7:** Bergsslänt nära Nynäsvägen

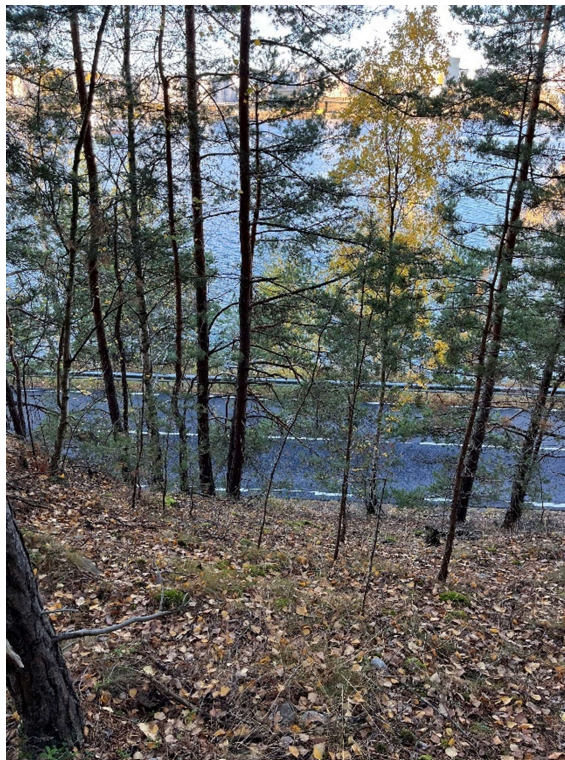
**Bild 8:** Slänt (sandig med stenblock) och vegetation nära Nynäsvägen

Vegetation i form av träd som kan falla över vägområdet har ej inventerats, men förekommer på flertalet ställen längs vägen. Lösa massor som befinner sig på släntkrön kan vid kraftigt regn sättas i rörelse, vilket kan leda till att de rasar ner på vägområde, men eftersom jordmånen har ett högt sandinnehåll bedöms det som en relativt liten risk.

Detta kan resultera i att massor hamnar på vägen, alternativt att de fyller igen diket, vilket kan påverka dikets möjlighet att samla upp framtida rasmassor.

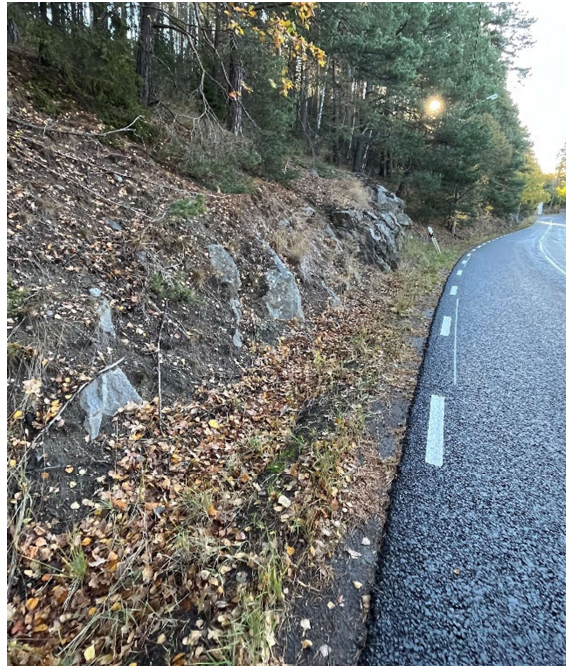
**Bild 9:** Avsaknad av dike nära slänter

Trafikverket dimensionerar diken för 0,5 m<sup>3</sup> blockstorlek/total volym. Risk för studs ska även beaktas, och närvaro av stötdämpande underlag så som makadam integreras i bedömningen.

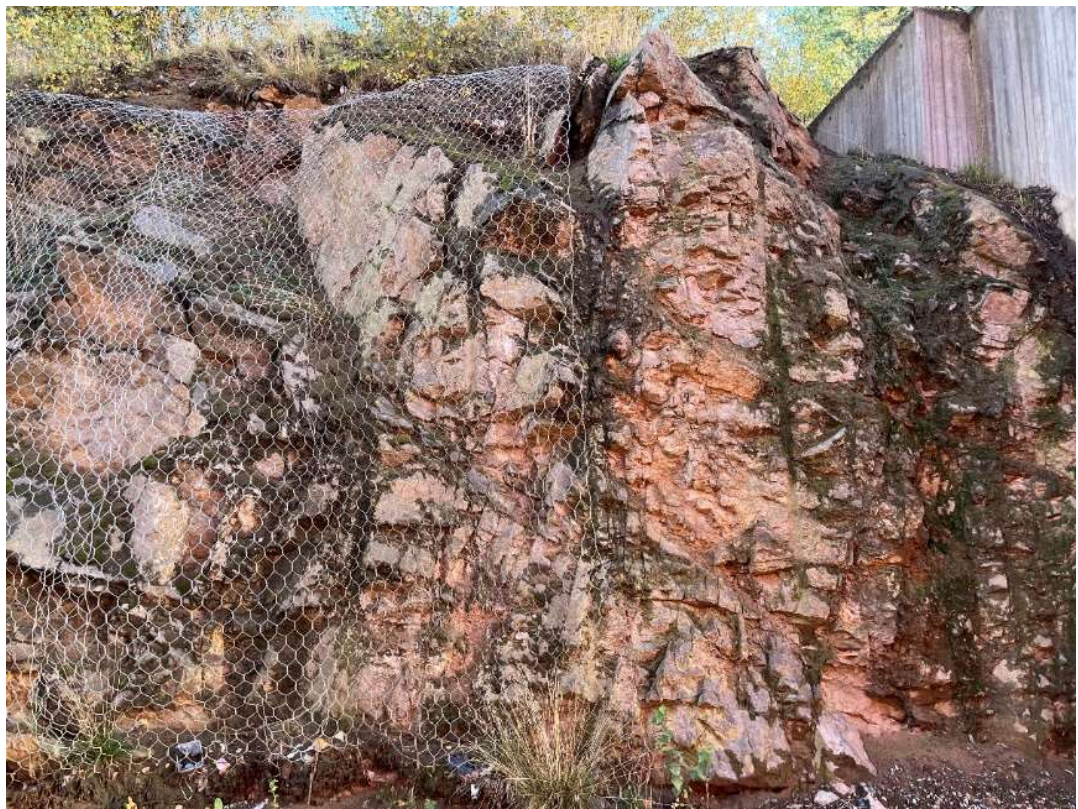
**Bild 10:** Sprickzon med gångbergart – aktiv zon

Kalifältspatrik pegmatit, en gångbergart som trängt upp i en sprickzon. Berget stryker mot öst och som stupar mot söder i ca 30°. GSI-värde på mellan 20–30 och t.o.m. sämre. d.v.s. ett sämre berg som faller ut i grus och stenar i stället för block.

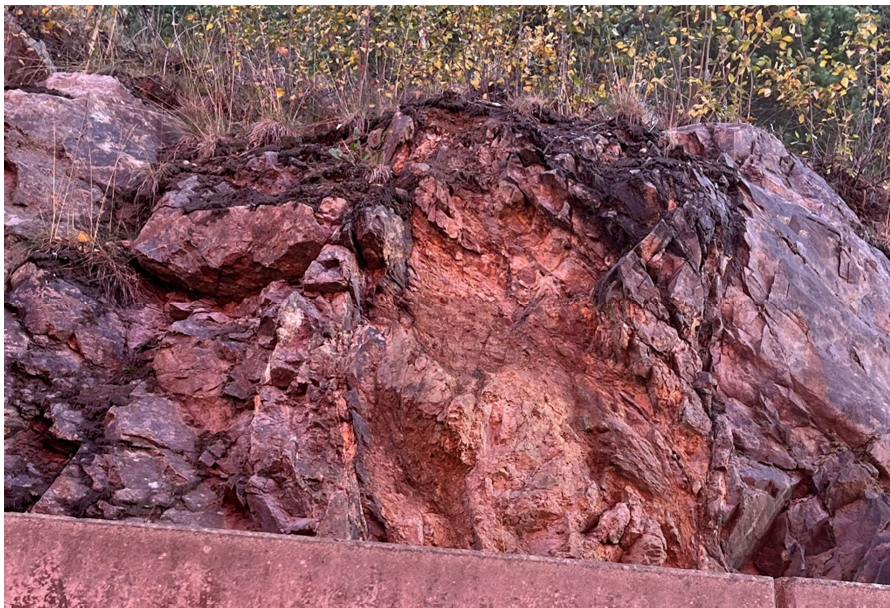
**Bild 11:** Magma som trängt upp i omgivande berg

Den "röd"-aktiga magman har med tiden vittrat betydligt mer än omgivande berg. Förhoppningsvis finns inget av det här i område 1.

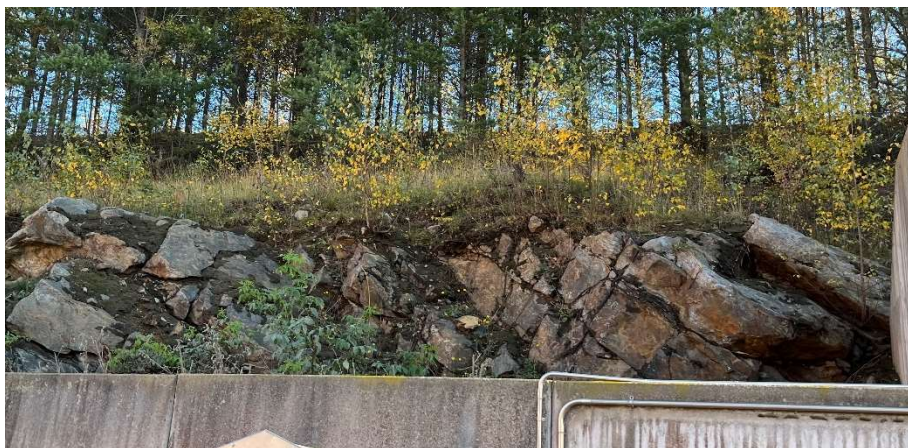
**Bild 12:** Vacka – Ådergnejs

Bergmassan är uppsprucken i olika sprickgrupper, en som går med strykning mot öst- och som stupar mot söder i ca 30°. Och en som går med strykning mot väst och som stupar mot norr ca 60°. Det finns förmodligen ytterligare en sprickgrupp och litet spridda lokala sprickor och tillsammans bildar de ett småblockigt berg, skut <0,5m<sup>3</sup>.

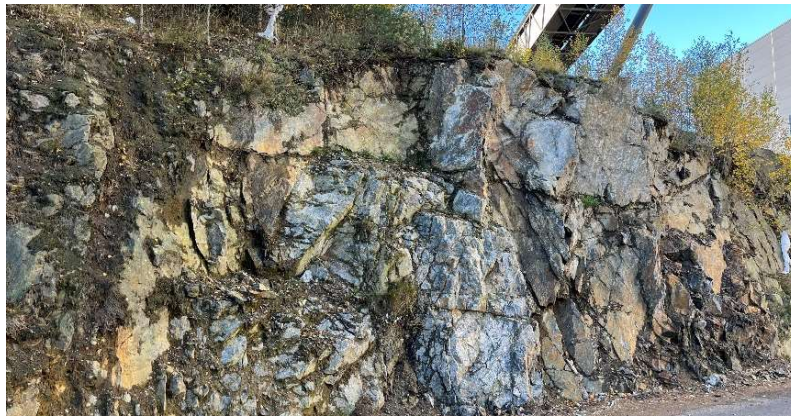
**Bild 13:** Slänt mot söder, d.v.s. område 1

Bergslänten är belägen i söder av Igelstaverket, strax nedanför den nya etableringsytan i område 1, strax intill ett transportband. Bergarten är metamorf en vacka/ådergnejsstruktur som penetrerats av en gångbergart en granitisk pegmatit.

Bergsslänten har sprängts ut utan hänsyn till kvarvarande berg och är i behov av skrotning och bergförstärkning. Detta går att undvika om skonsam sprängning tillämpas vid framtida berguttag för område 1.

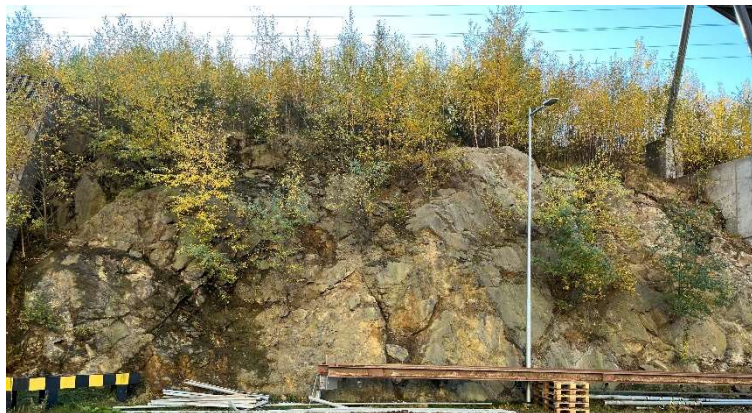
**Bild 14:** Slänt mot söder, d.v.s. mot område 1

Bergarten är metamorf en vacka/ådergnejsstruktur. En sprickzon går i nordsydlig riktning i 45° mot öst. Vid yt nära lägen, särskilt då bergytan är i direkt kontakt med luft och vatten, kan olika järnmineral, t.ex. pyrit, lakas ur och rost-gulfärga befintliga sprickplan. Vegetation påskyndar vittringen av bergsslänter och bör avlägsnas.

Det fanns dock tecken på viss förekomst av pyrit i en av slänterna inom Igelstaverkets område se vidare bild 14.

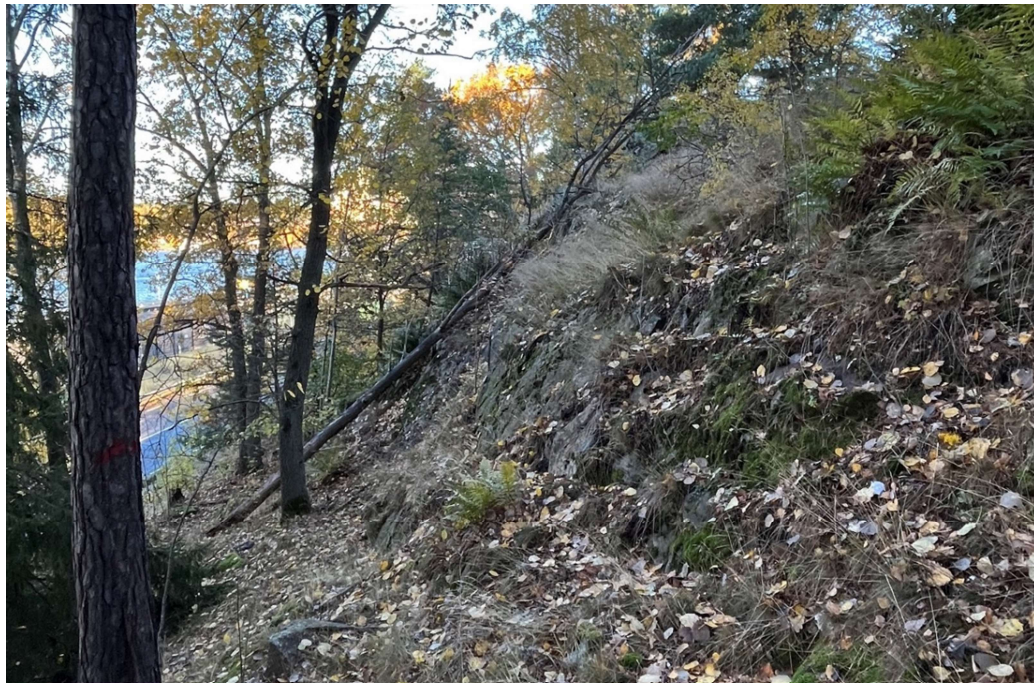
**Bild 15:** Bergsslänt mellan väg och ny timmerplan

Berget, en gråvacka med ådergnejsstruktur, är relativt storblockigt och kompetent med god byggbarhet.

Då större delen av berget är täckt med vegetation och marköveryta är det svårt att få någon tydlig bild av dess egenskaper. Inga speciella svaghetszoner av intresse fanns att betrakta.

Det är idag inte så troligt att slänten skall gå i brott eller att block lossnar från slänt eller bergsslänt.

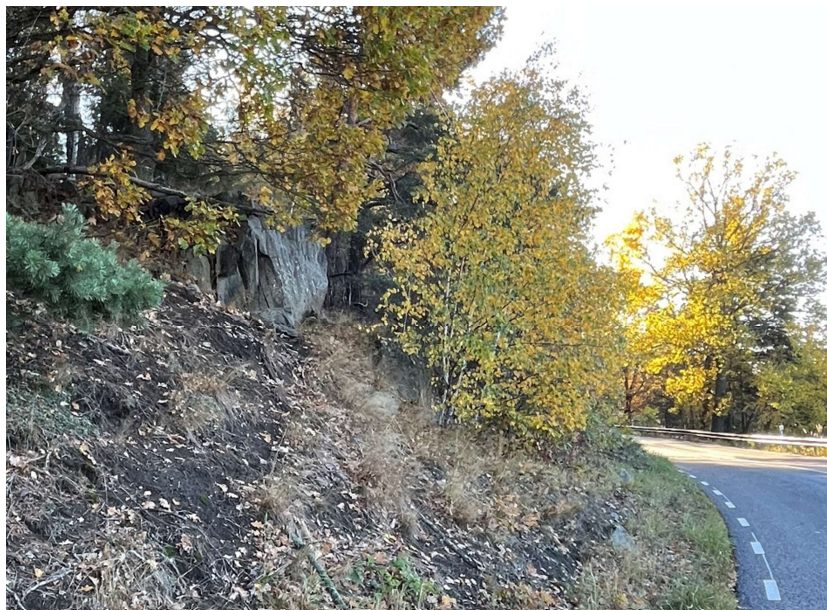
**Bild 16:** Bergsslänt mellan väg och ny timmerplan

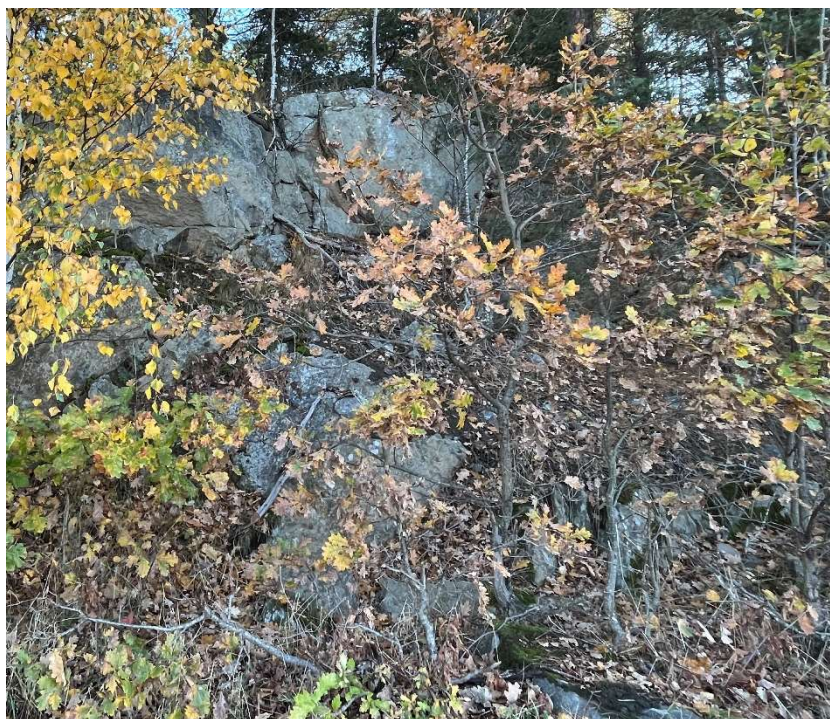
**Bild 17:** Samma bergsslänt sett från vägen
