Översiktlig geoteknisk utredning Detaljplan för Sandviken, Etapp 1 Södertälje kommun

Beställare: Södertälje kommun
Uppdragsnummer: 2022230

Upprättat datum: 2022-12-21

Södertälje Kommun – Vinberga 1:25-1:26,1:42-1:44

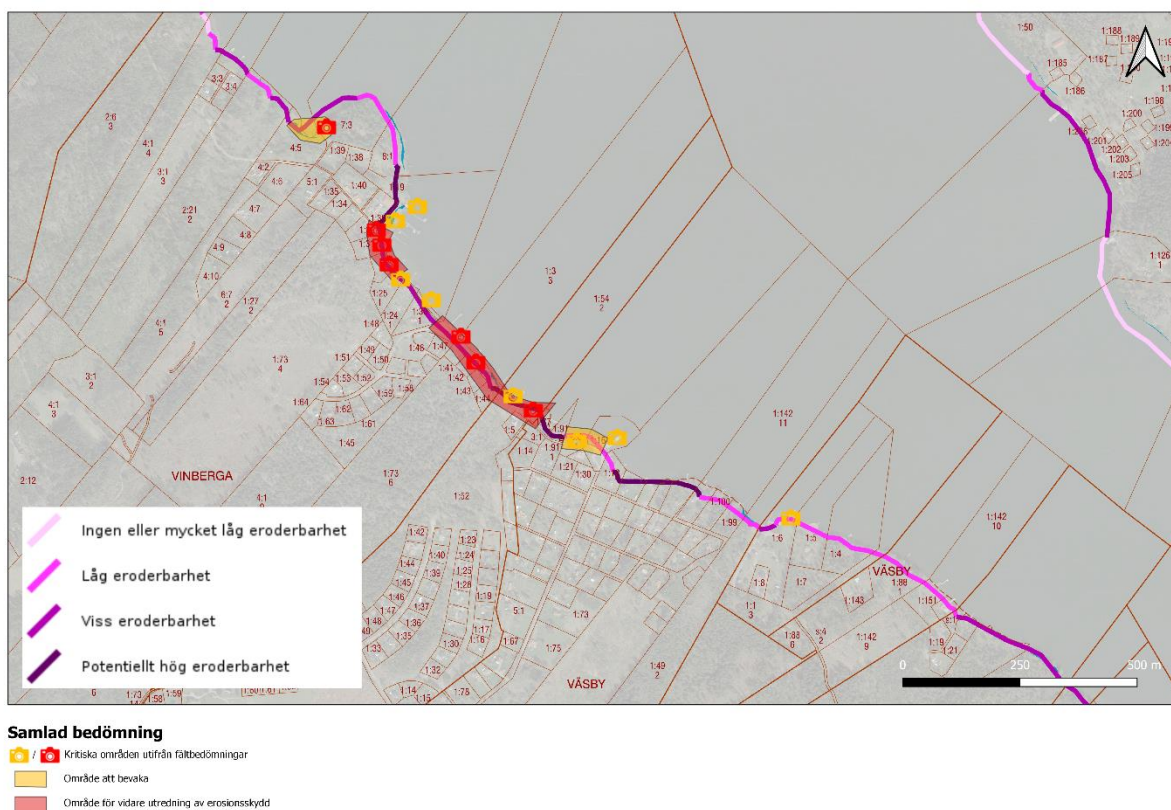
I Figur 15 nedan illustreras den samlade bedömningen, se även Bilaga 7. Två områden väster om Sandviksvägen, längs Björkfjärdsvägen, rekommenderas utredas vidare för anläggning av erosionsskydd (röda områden). Två andra områden väster om Sandviksvägen bedöms som inte fullt lika åtgärdskrävande, för dessa områden rekommenderas istället bevakning av fortskridande erosion (orangea områden).

Figur 15. Samlad bedömning med områden att bevaka (orangea områden) och områden för vidare utredning av erosionsskydd (röda områden), för större bild se Bilaga 7.

Hela kusten mot Mälaren är i stort sett utsatt för viss erosion i vattenbrynet som påverkar träd. På allmän plats där barn och vuxna vistas rekommenderas att kraftigt lutande träd fälls för att inte utgöra allmän fara. Stubbar lämnas med fördel kvar ur biologisk- och stabilitetssynpunkt. All vegetation bör dock inte avverkas då rötter har en stabiliserande effekt på slänterna.

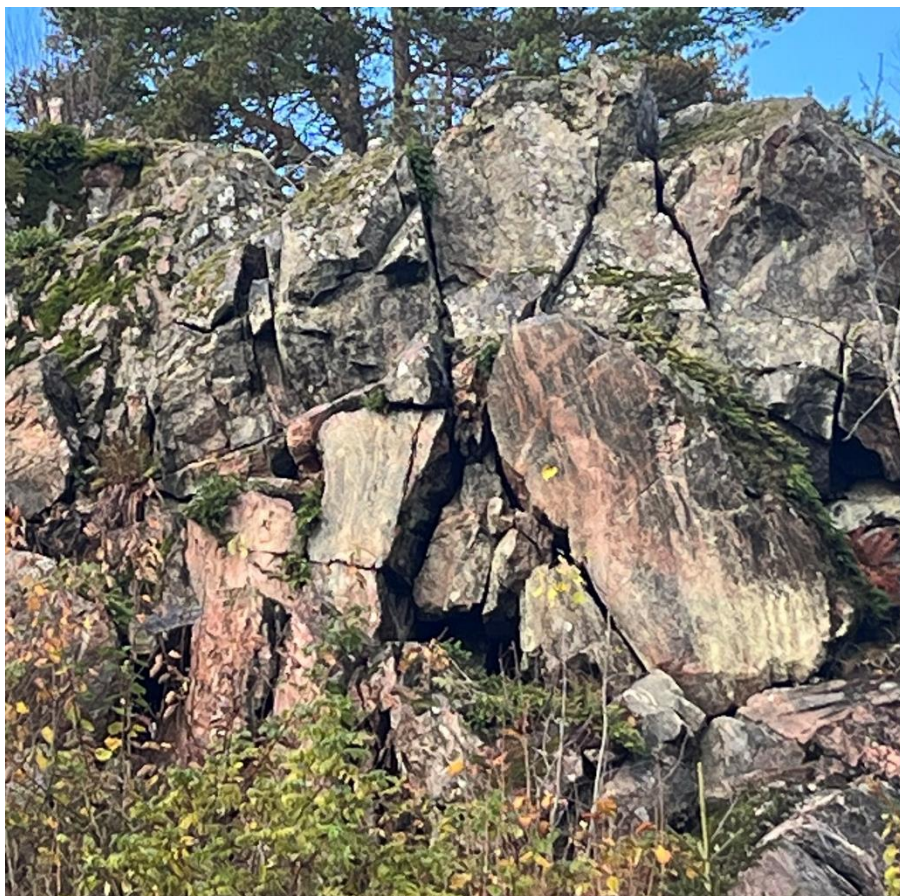
Bild 4: Bergsslant i brott - Ådergnejsstruktur i bergsslant ovan Vinberga 1:43-44

Strukturen är generellt stor blockig och sprickplanen är generellt goda/råa och berget är endast milt vittrade. Kombinationen av de dominerande sprickgruppernas orientering med bergets råa sprickor och sämre stabilitet medför att risken för utfall varierar men generellt kan anses som hög mellan fastigheterna Vinberga 1:43 & Vinberga 1:44. Ställvis observerades enskilda block där risk för utfall föreligger.

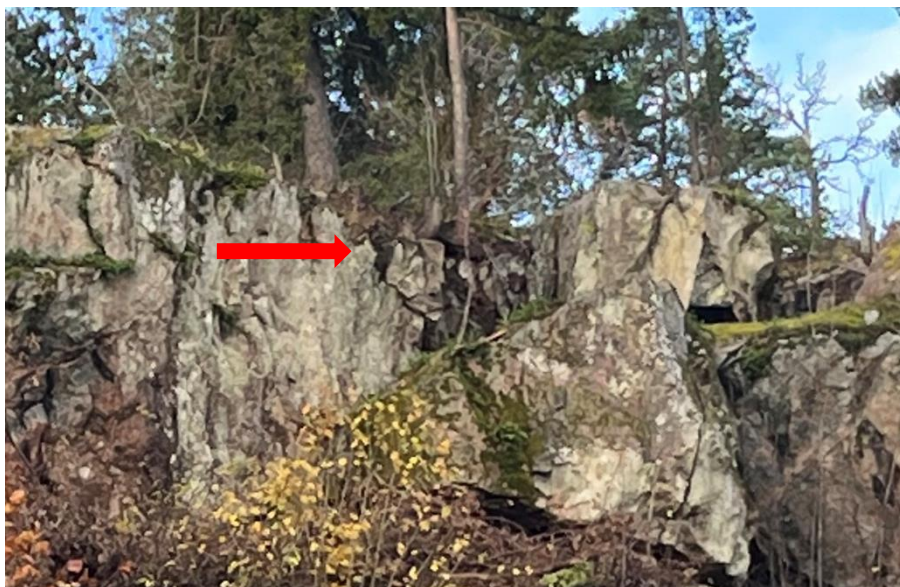
Bild 6: Vegetation i trasig bergsslänt ovan Vinberga 1:44

Vegetation i form av träd och sly som kan bidra till att skjuta ut block från bergsslänten. För att minimera påverkan från vegetation bör denna rensas bort där det är möjligt.

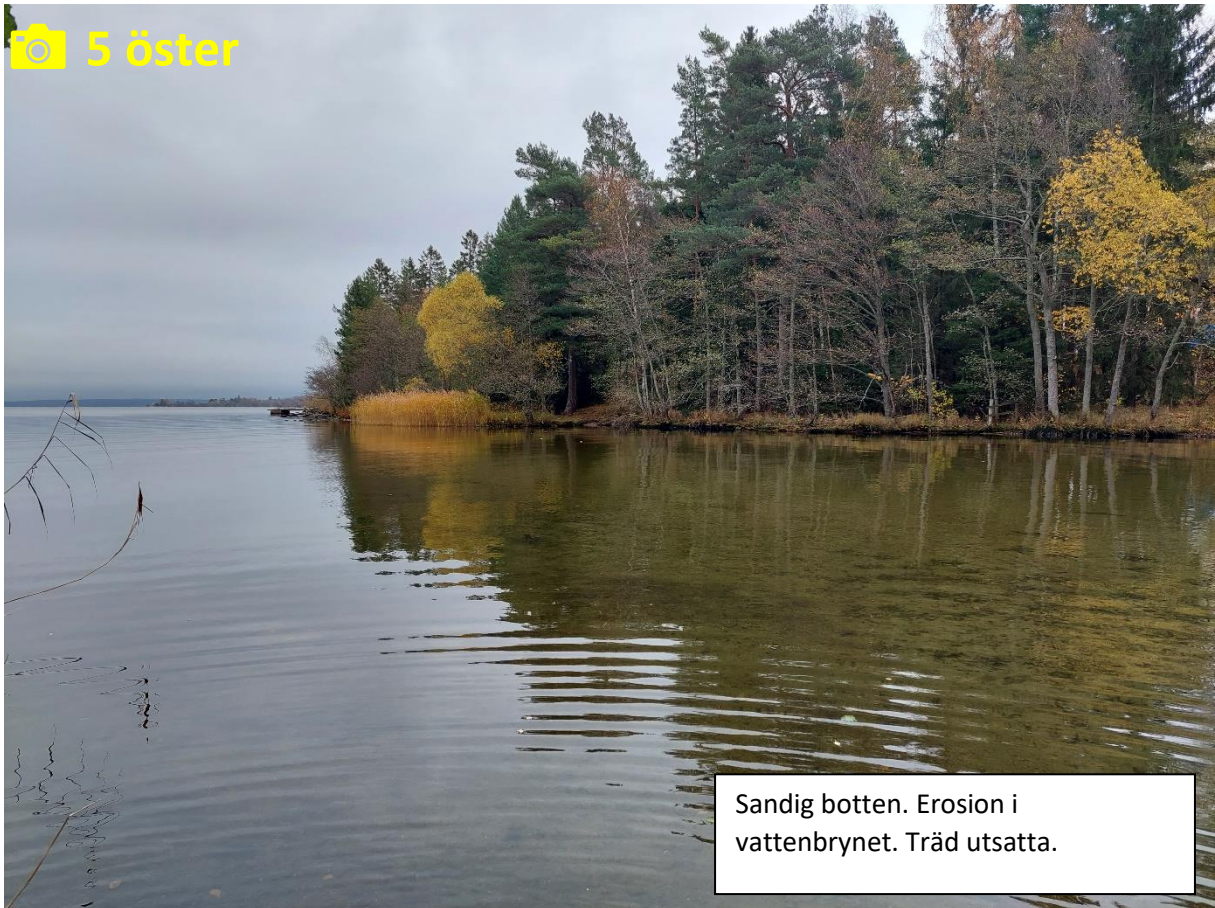
Sandig botten. Erosion i vattenbrynet. Träd utsatta.

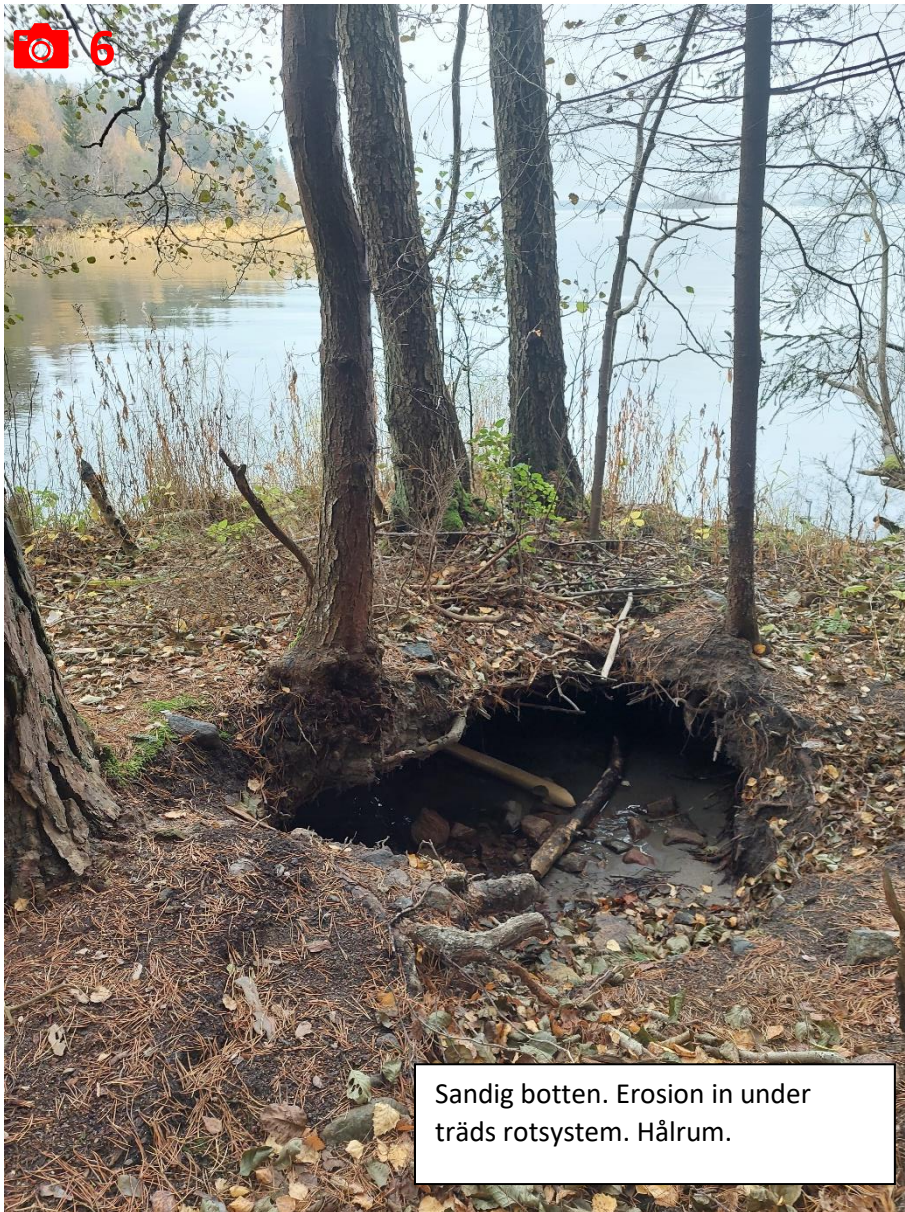
Sandig botten. Erosion in under träs rotsystem. Hålrum.

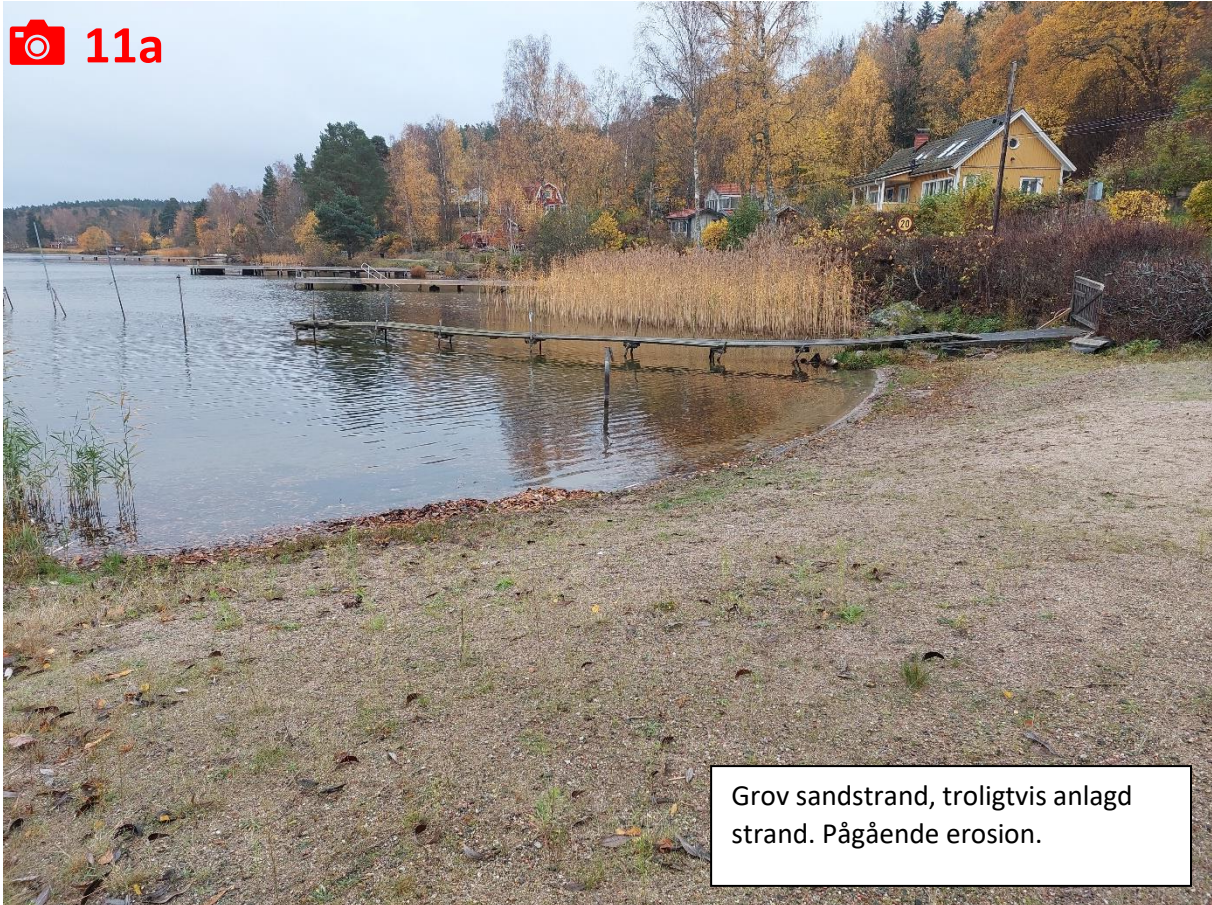
11a

Grov sandstrand, troligtvis anlagd strand. Pågående erosion.

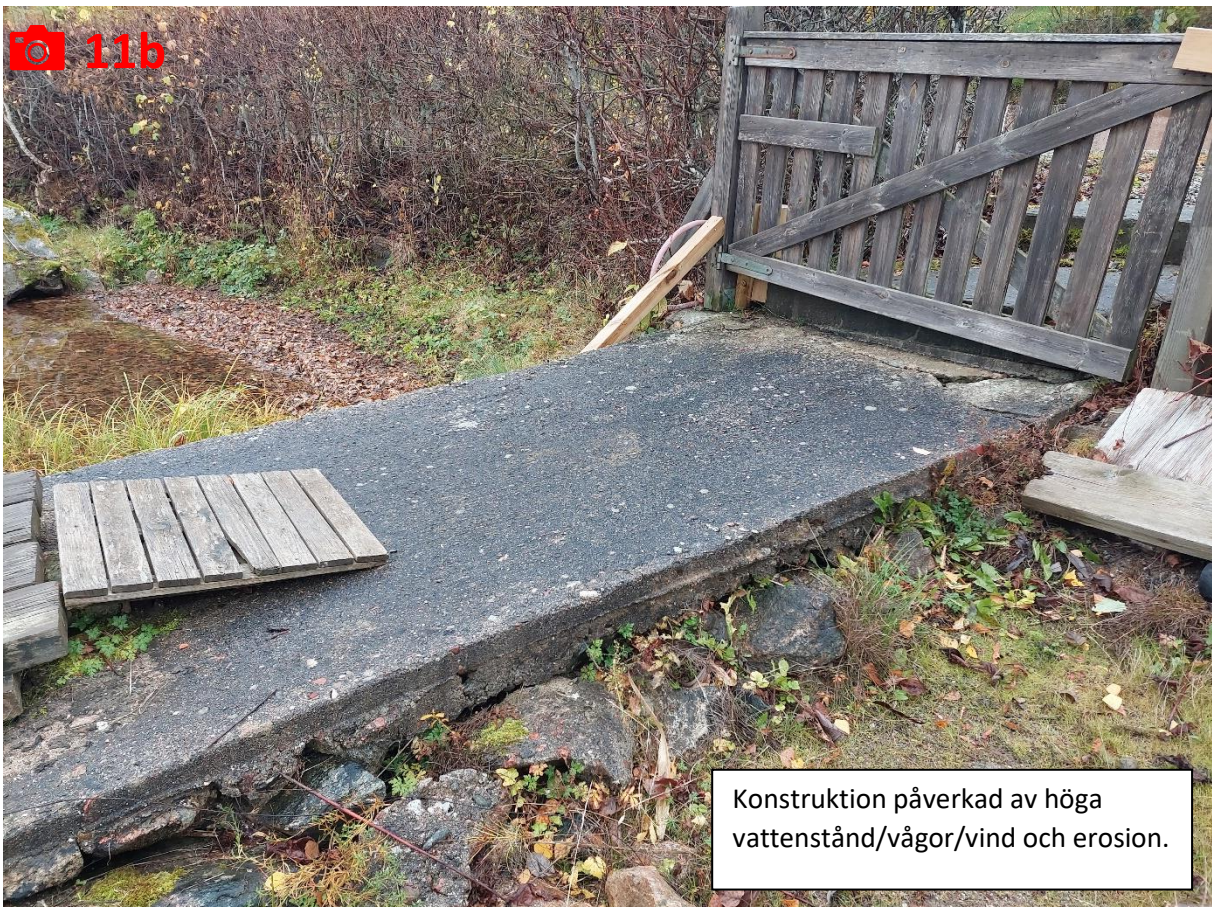
11b

Konstruktion påverkad av höga vattenstånd/vågor/vind och erosion.

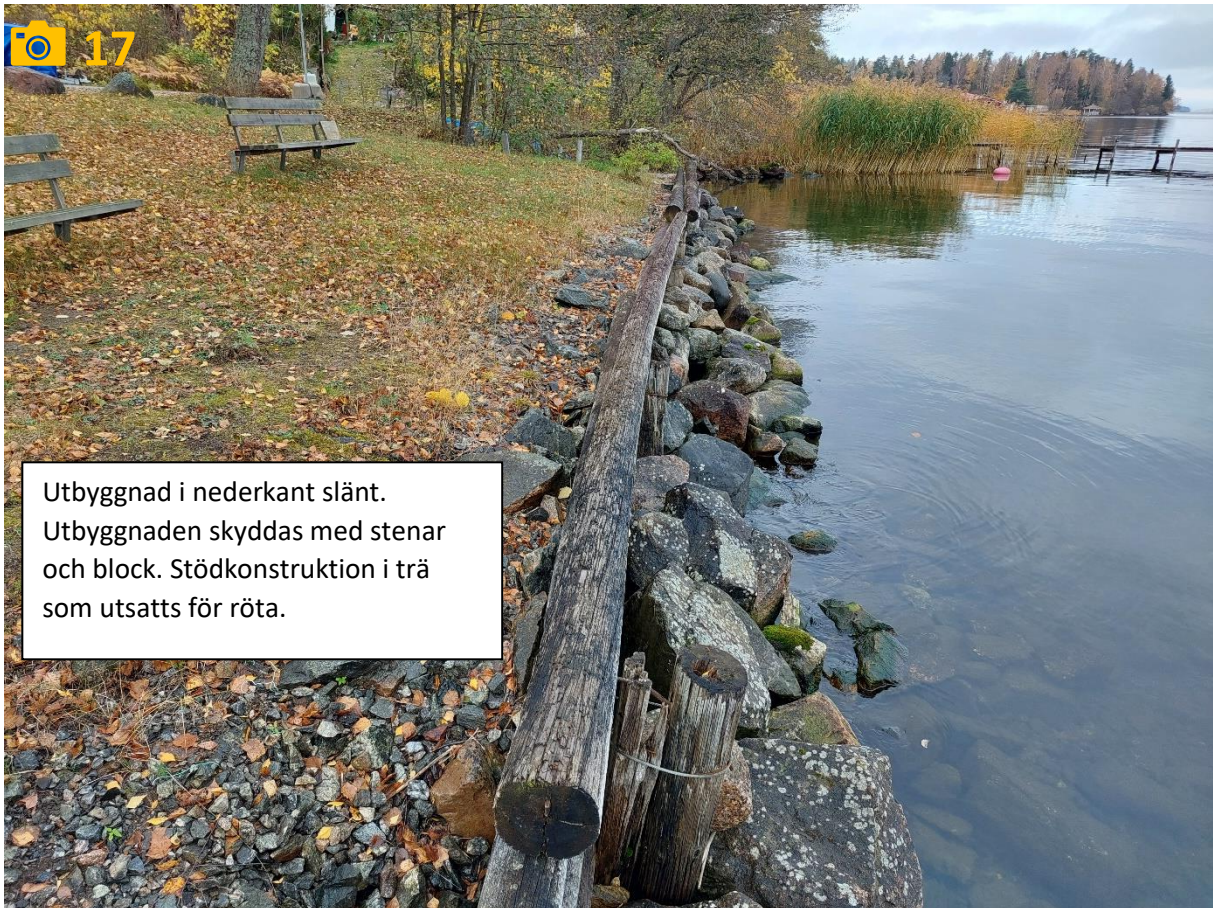
Utbyggnad i nederkant slänt.
Utbyggnaden skyddas med stenar
och block. Stödkonstruktion i trä
som utsatts för röta.

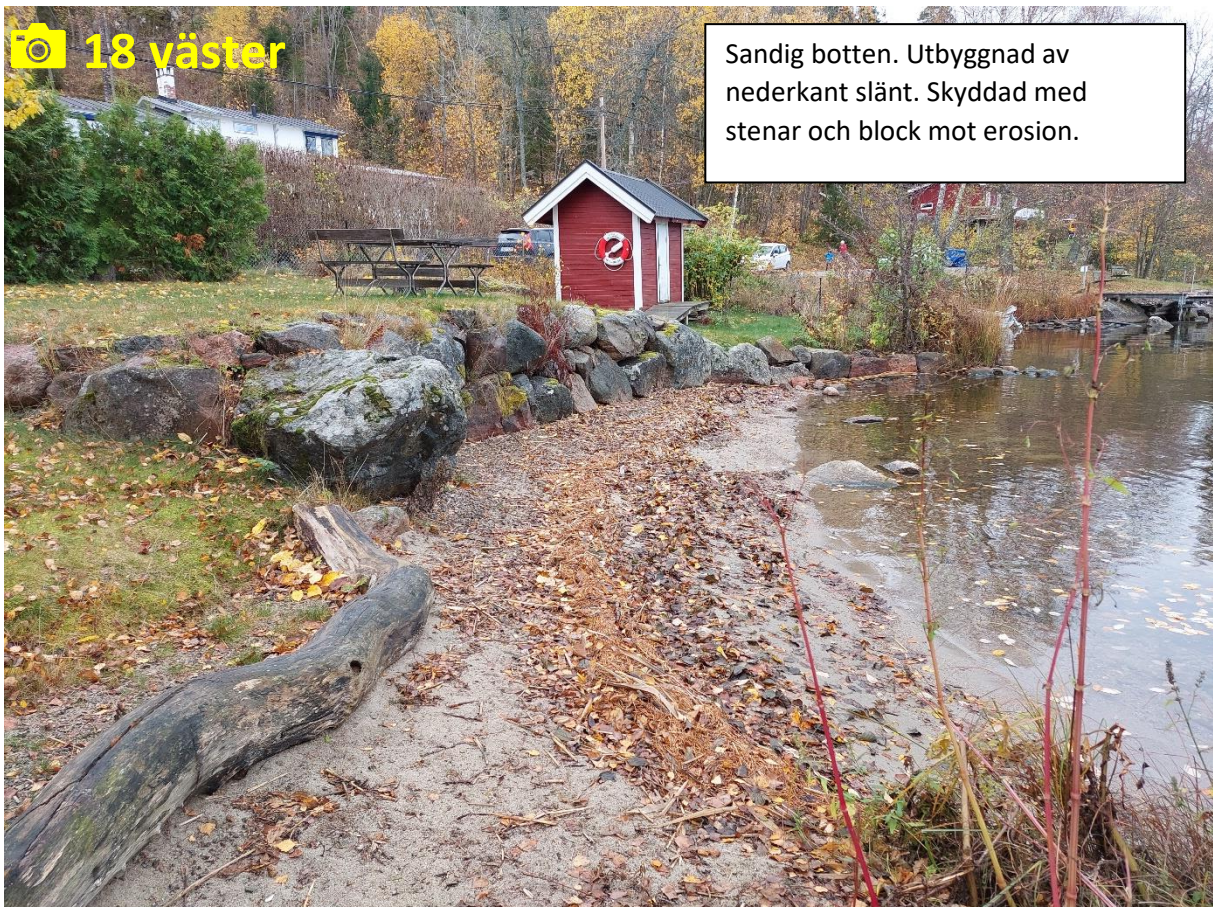
Sandig botten. Utbyggnad av
nederkant slänt. Skyddad med
stenar och block mot erosion.

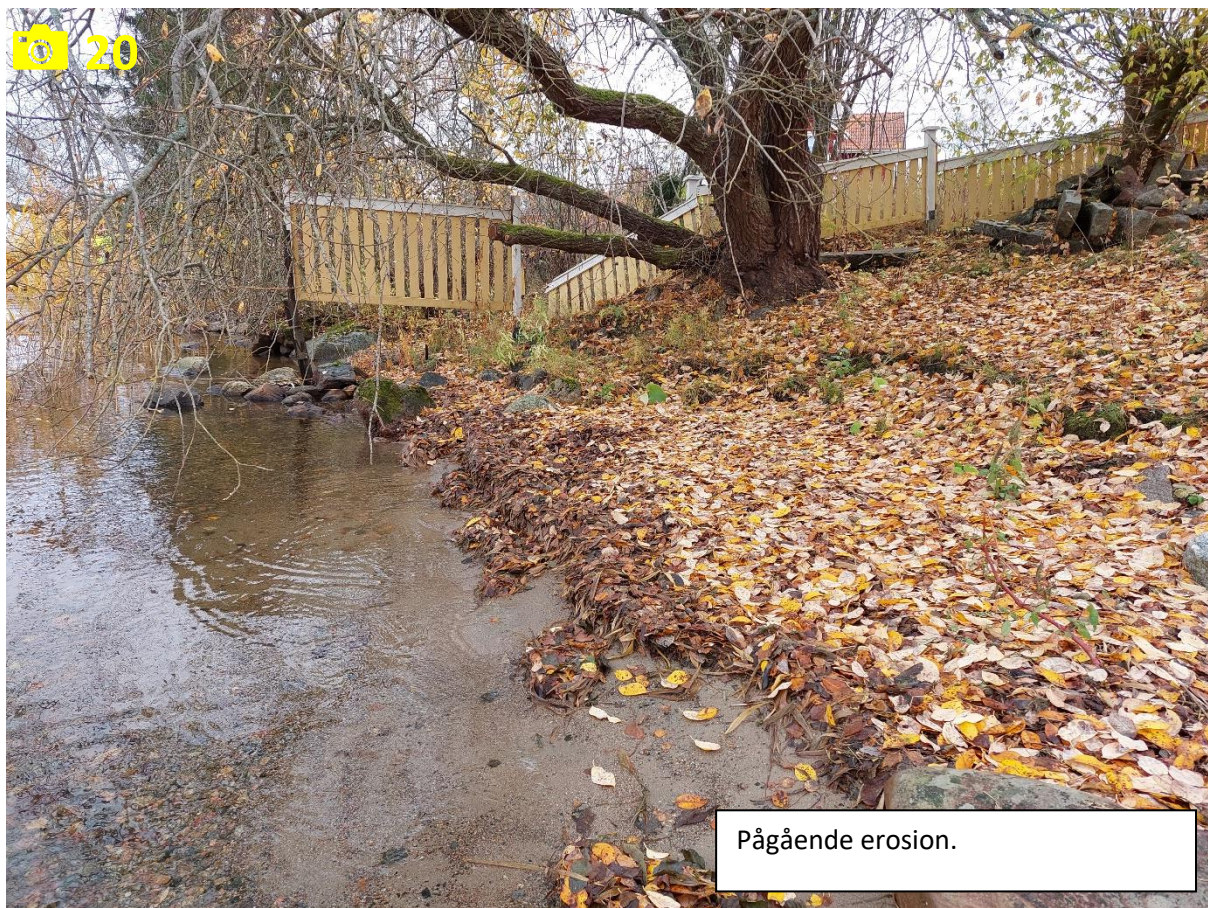
Pågående erosion.

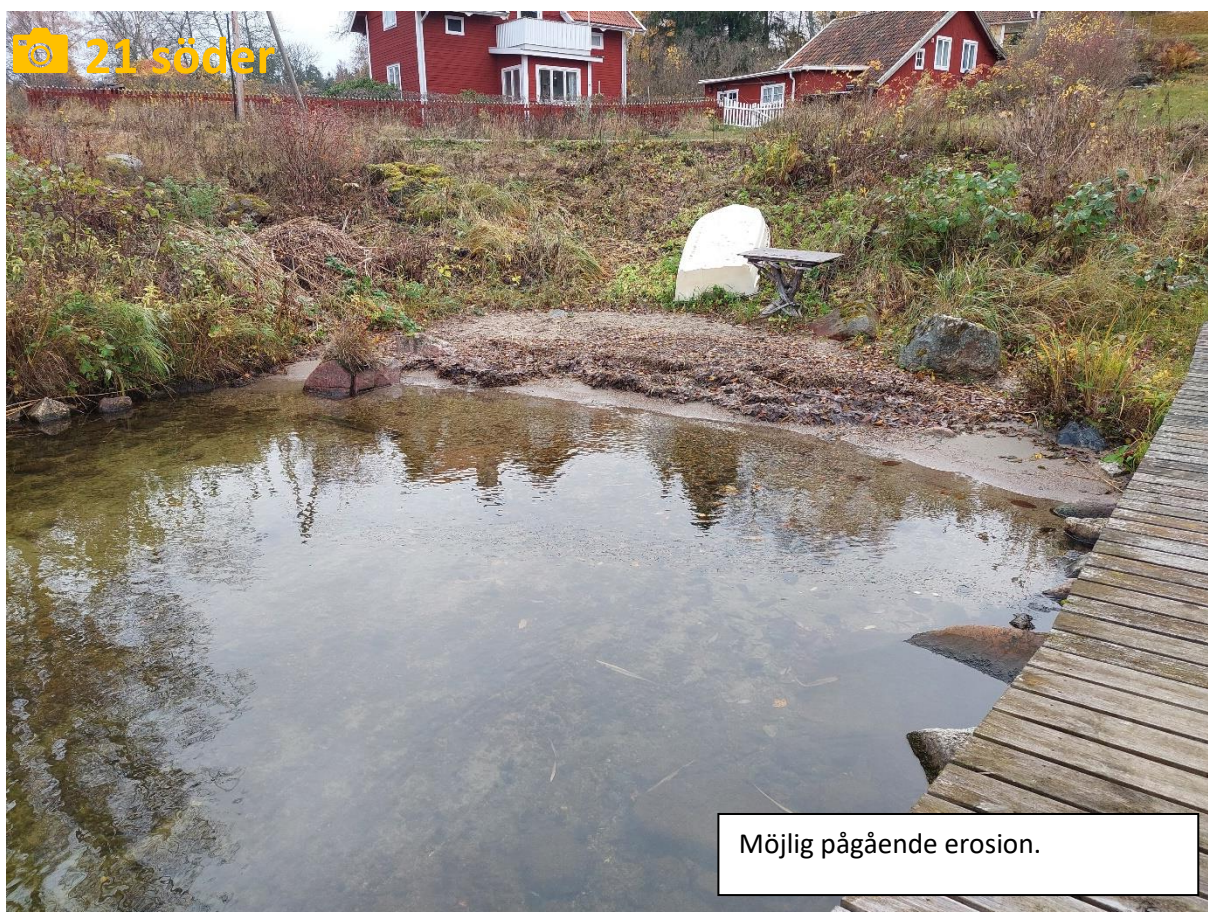
Möjlig pågående erosion.

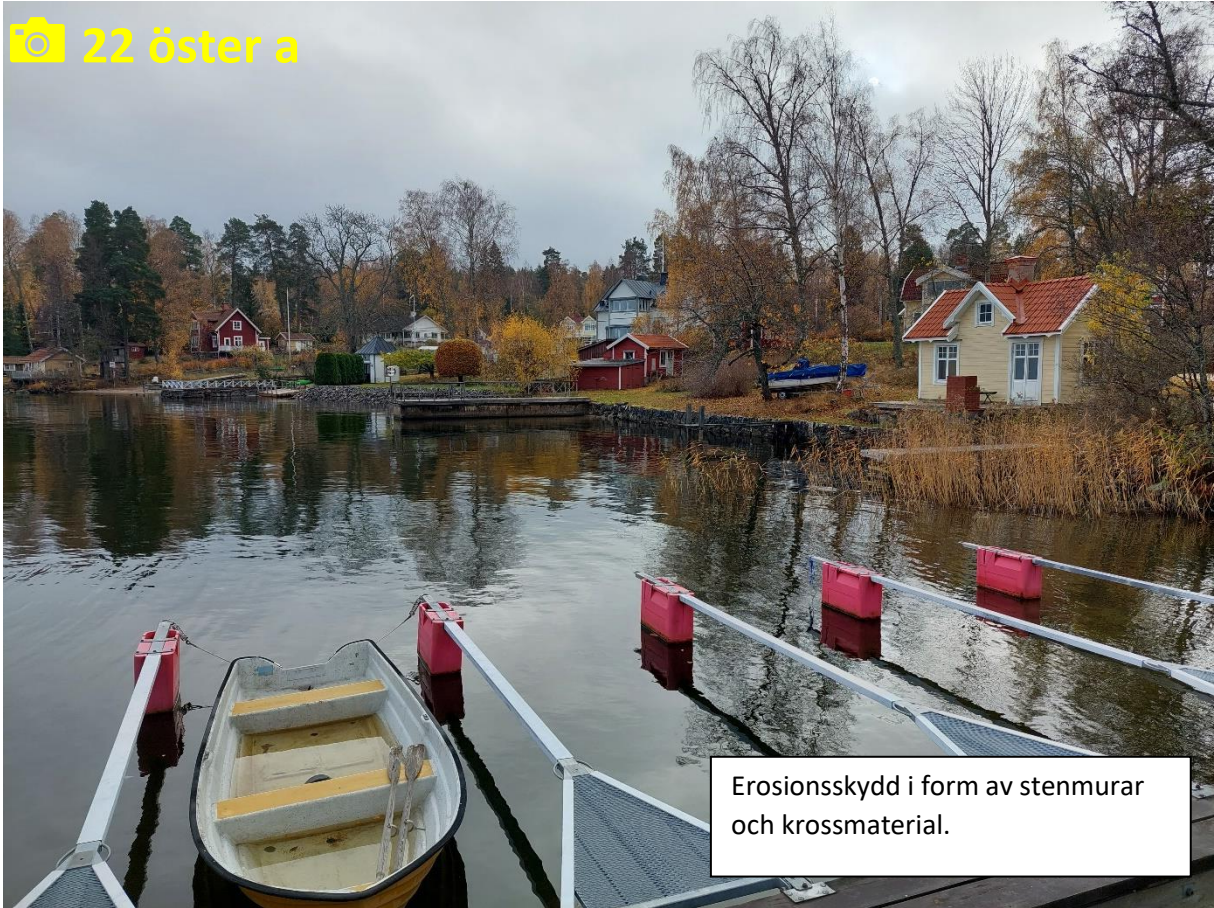
📷 22 öster a

Erosionsskydd i form av stenmurar och krossmaterial.

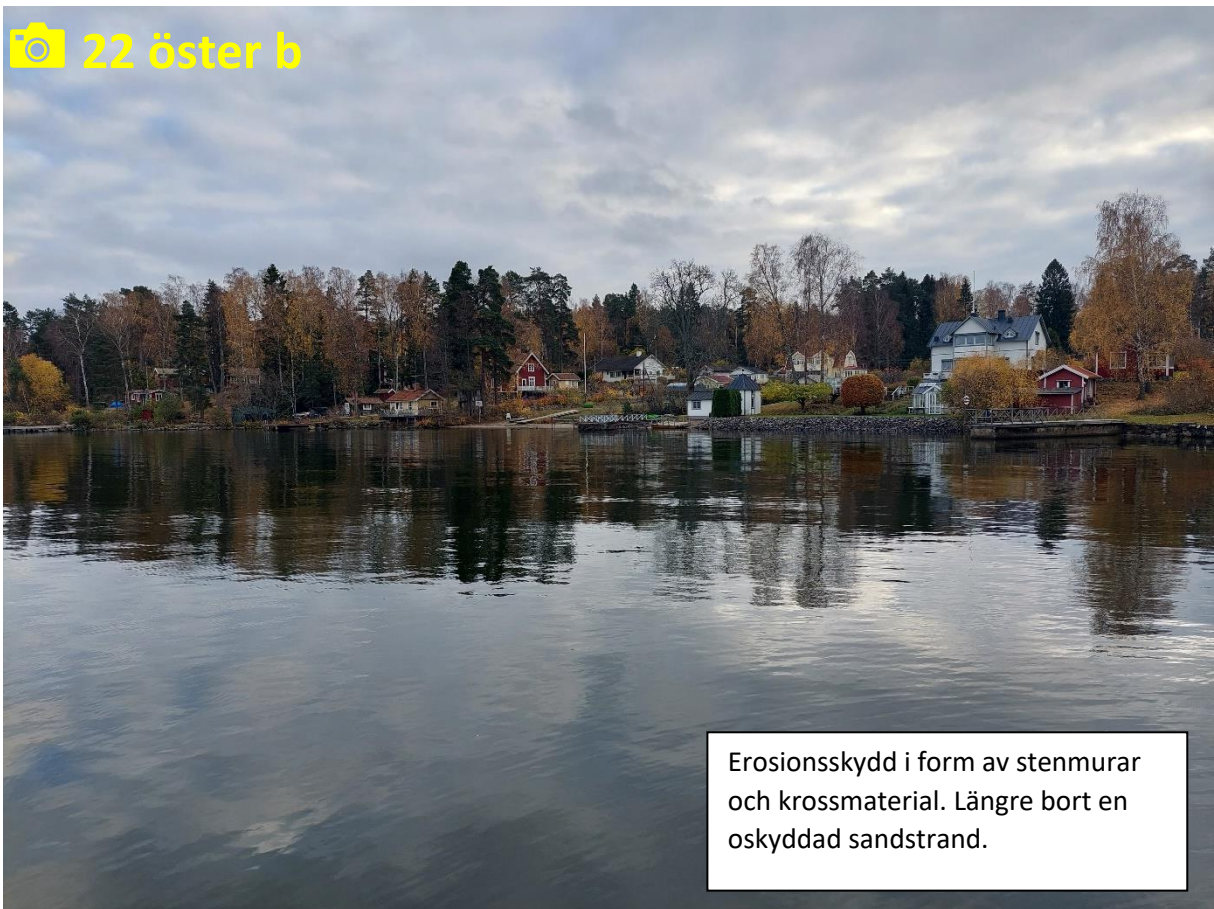
📷 22 öster b

Erosionsskydd i form av stenmurar och krossmaterial. Längre bort en oskyddad sandstrand.

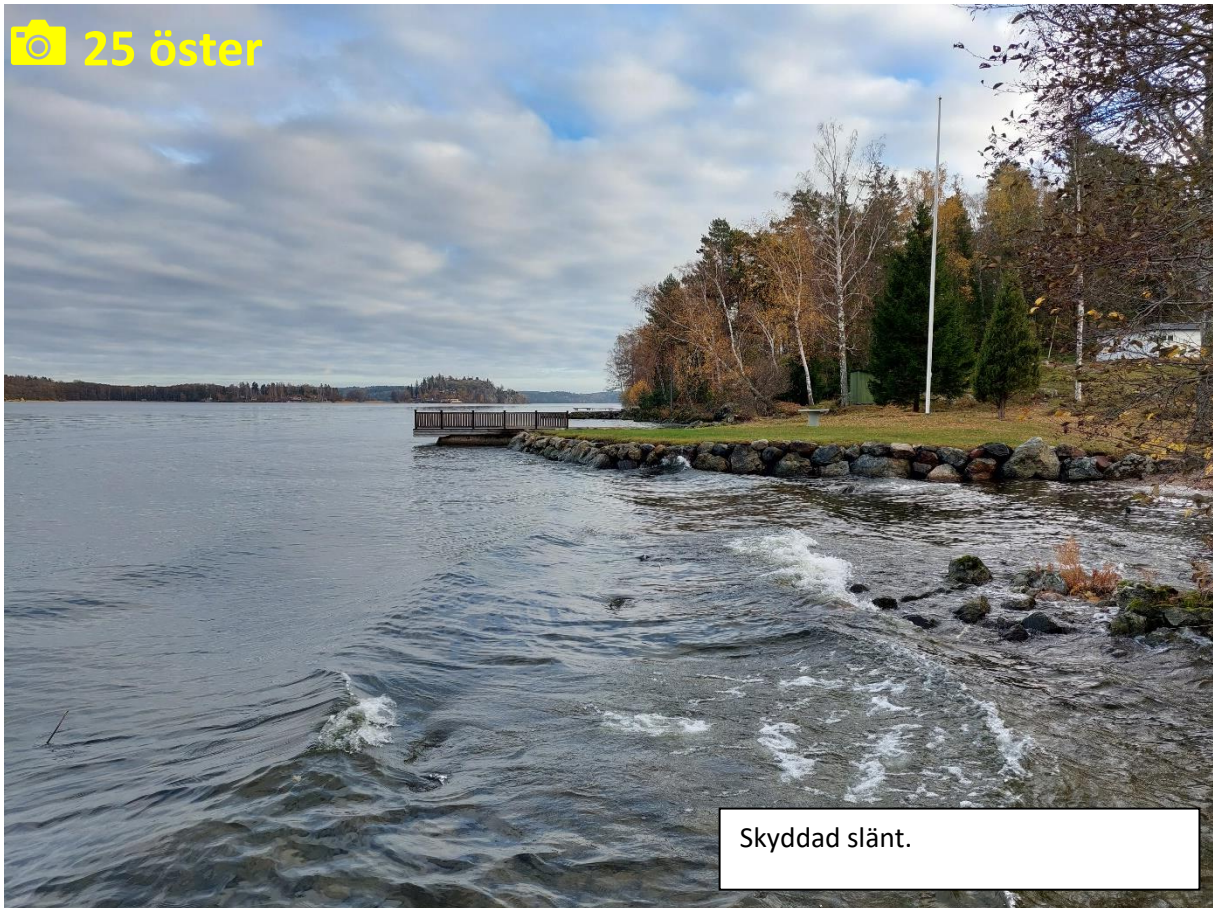
📷 25 öster

Skyddad slänt.

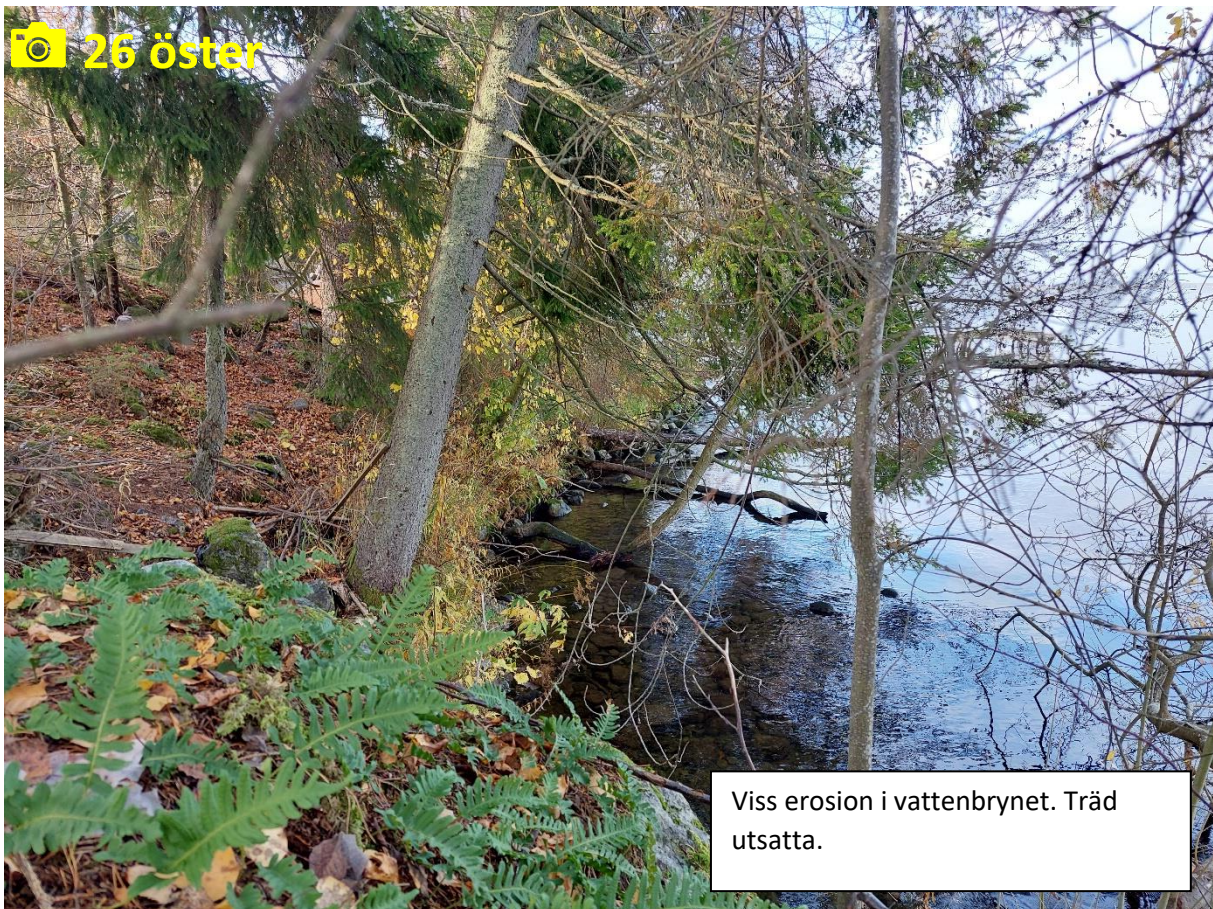
📷 26 öster

Viss erosion i vattenbrynet. Träd utsatta.

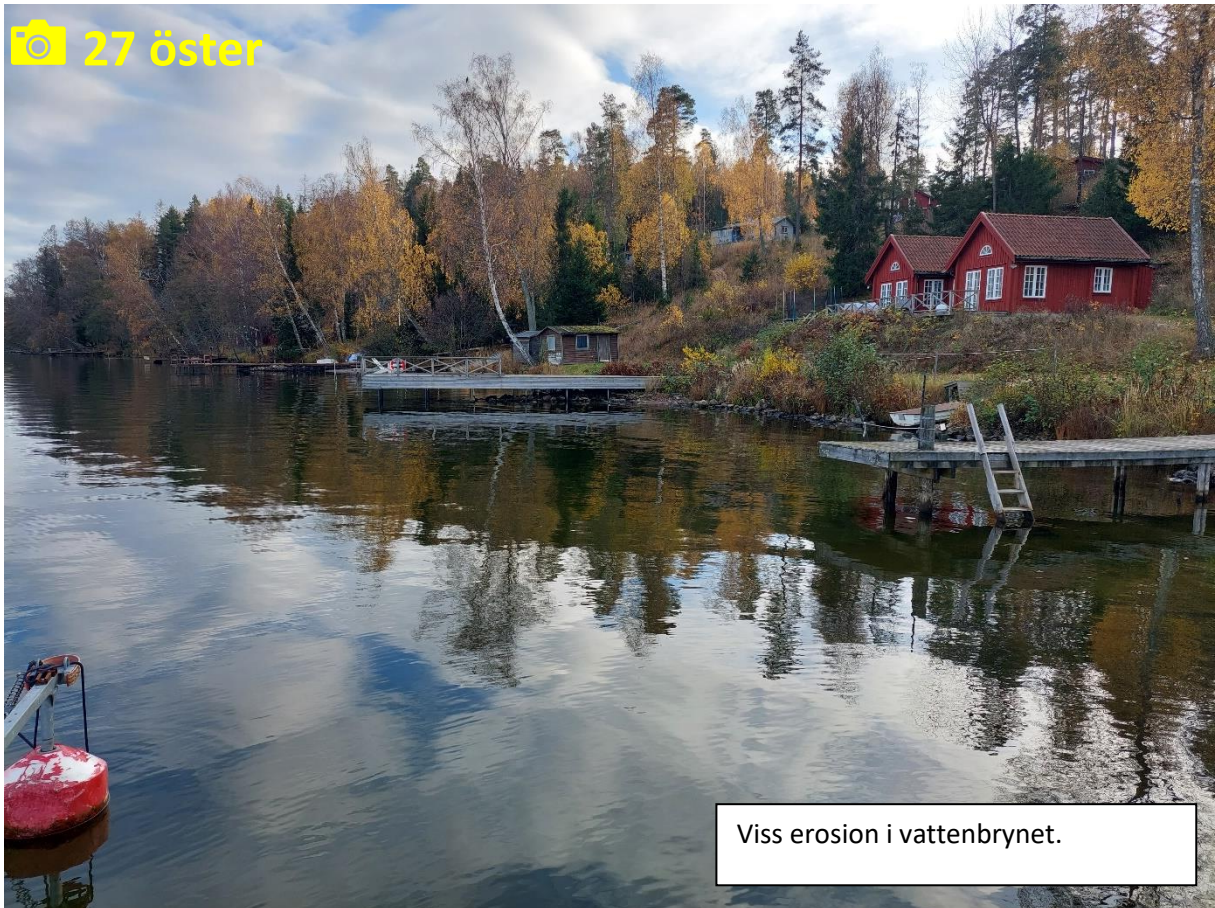
📷 27 öster

Viss erosion i vattenbrynet.

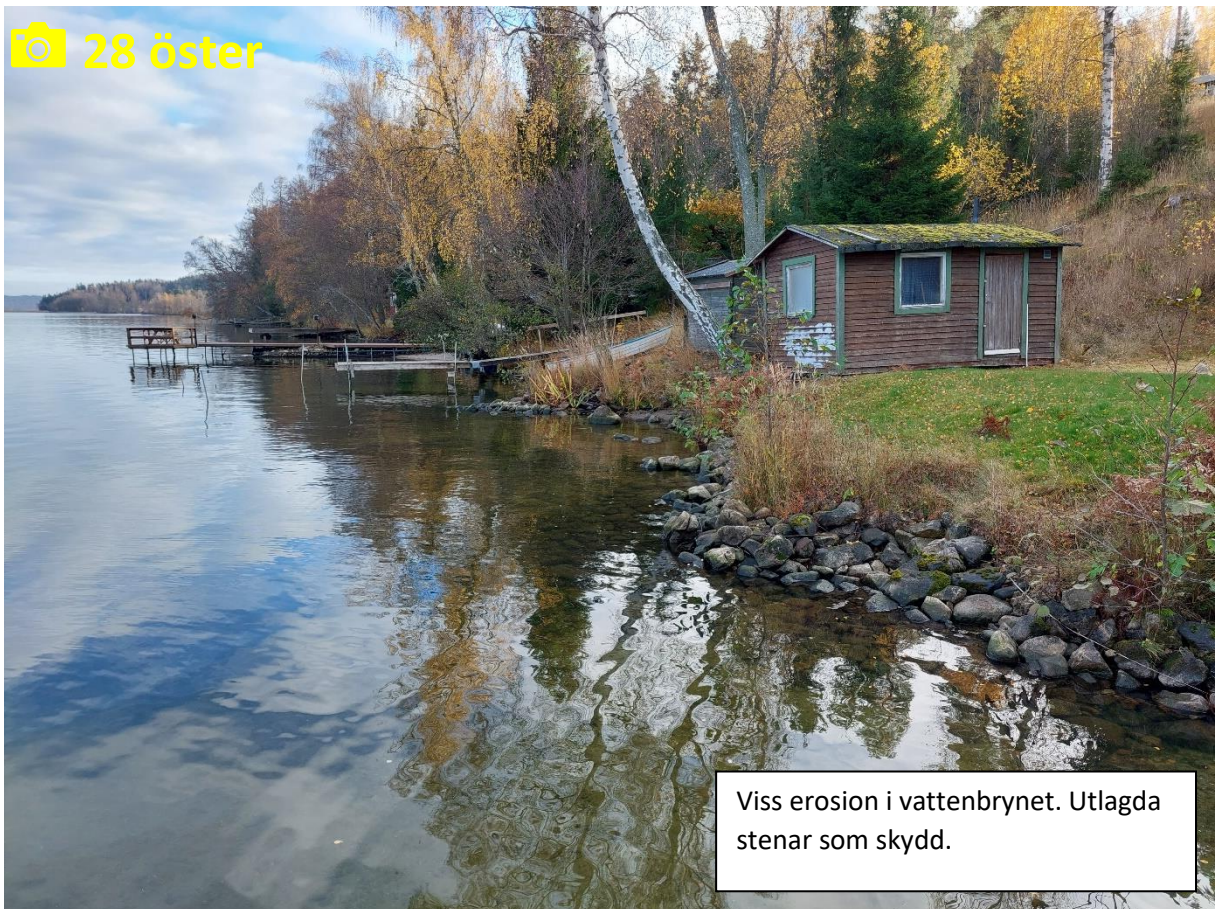
📷 28 öster

Viss erosion i vattenbrynet. Utlagda stenar som skydd.
