## § 195 Svar på motion av Veronica Westergård (KD) med rubriken "Ökad tillgänglighet i Södertälje kommuns skolor"

Dnr: KS 13/223

## Telge Fastigheter - Förvaltningsområde Öster

### Tillgänglighet fastigheter: Inventering och åtgärdsförslag

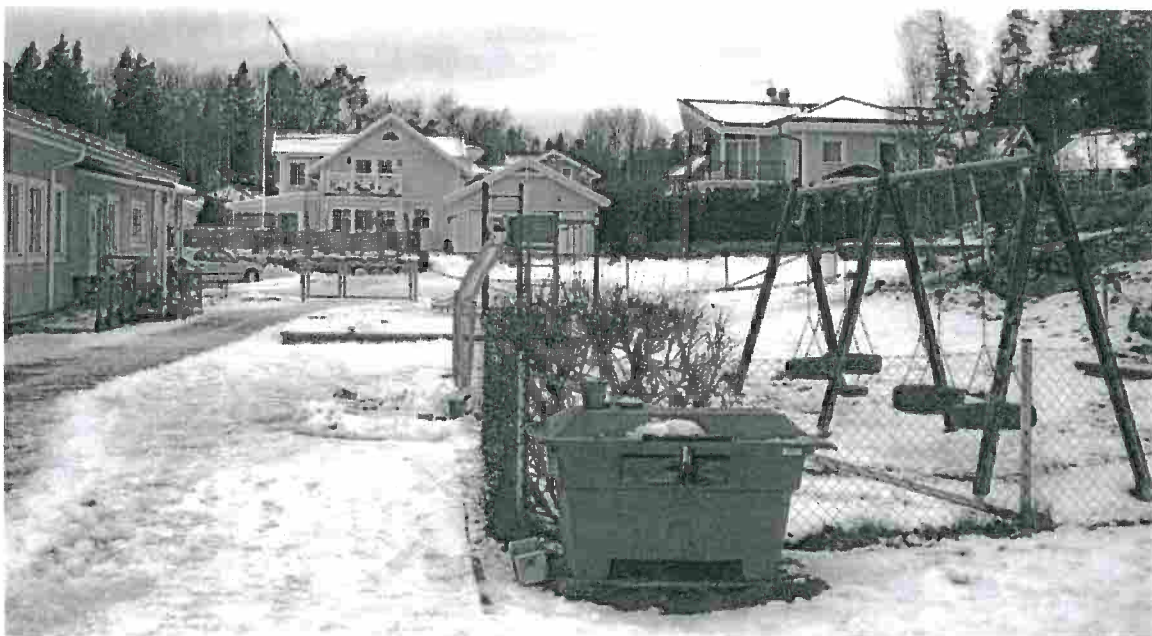
Parkering: Anvisad parkeringsplats för handikappade saknas.

Parkeringsyta skymtar bakom grinden

- Parkering:** Markera en handikapplats med skylt och målning av symbol på mark (snötäckt mark vid besöket men vi gissar att ingen målning finns), på parkeringsyta intill grinden.

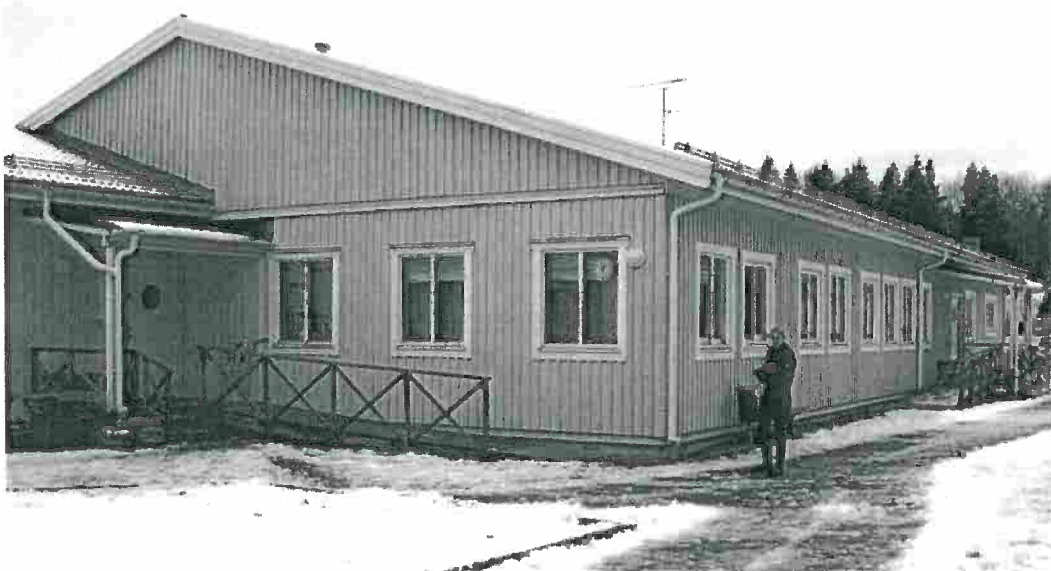
**Entréförhållanden:** Grind leder in till skolgård på husets baksida. Det finns ingen självklar huvudentré, men fyra av skolans entréer har träramper med räcke. Entrén i hörnet på baksidan ligger närmast lärarrummet, se foto, och på ca 50 meters avstånd från parkering.

- Skylt som pekar mot RWC sätts upp på vägg i rummet innanför baksidans hörnentré.
- Entréförhållanden:** Montera tröskelkilar, helst på alla entrédörrar. Vid samtliga entréer görs kontrastmarkering av trappa, översta och nedersta steget.

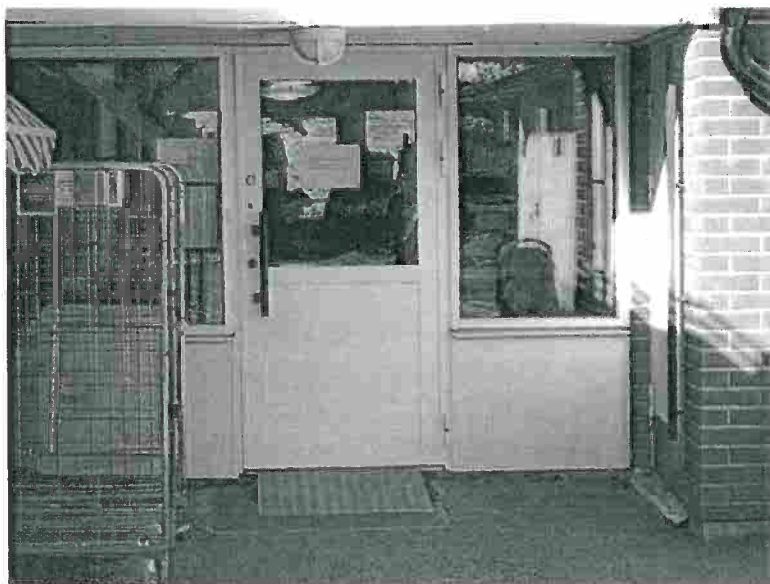
##### Huvudentré

- Angöring: Asfaltsyta
- Parkering: Anpassad P-plats saknas.
- Gångvägar: Asfaltsytor
- Uteplatser: Gräs- och grusytor.
- Skyltning / Vägvisning: Saknas skylt som hänvisar till entréer
- Belysning: Vid entréer
- Entréförhållanden: Vid huvudentrén är det en liten ramp av stål.
- Ytterdörrar: Automatik saknas

Entréförhållanden: Ramp vid huvudentré justeras.

Ytterdörrar: Dörrautomatik monteras vid huvudentré.

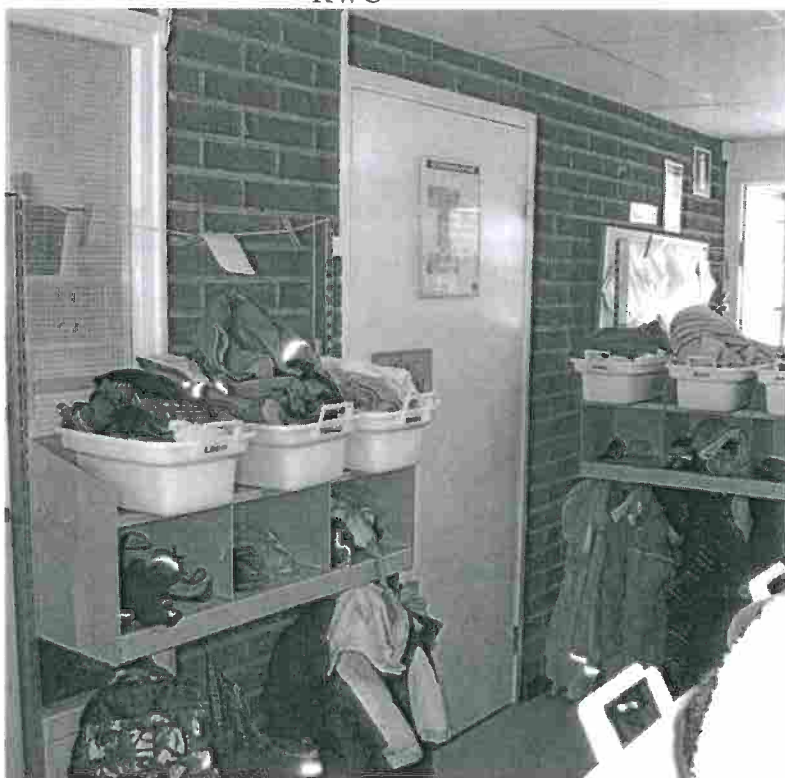
## RWC

RWC: Finns direkt till höger i entréhallen. Bred dörr och armstöd vid WC-stolen, men inga andra hjälpmedel.

Skyltning / Vägvisning: Skylt med texten Huvudentré monteras.  
Ett par skyltar som visar mot personalrum hängs i taket.  
Dörrskylt monteras på RWC.

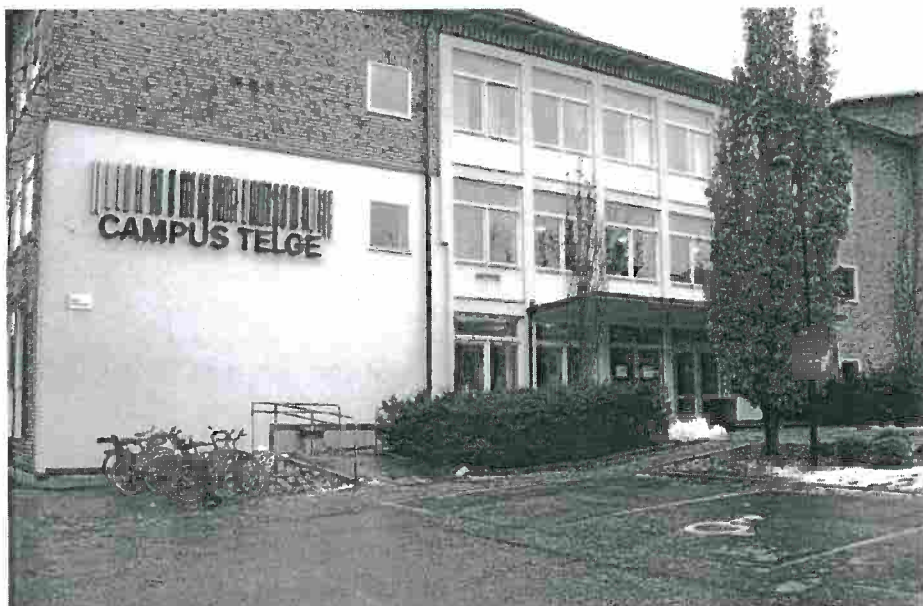
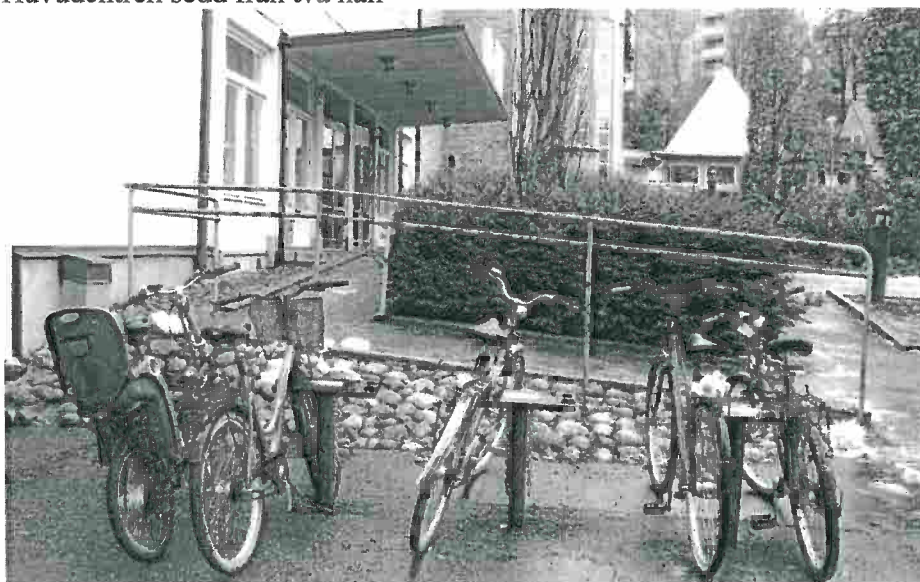
Huvudentrén sedd från två håll

**Angöring:** Asfaltsramp leder från handikapplatserna upp till huvudentré, se bilder ovan. Rampen har räcke på en sida i taget. Lutningen är OK.

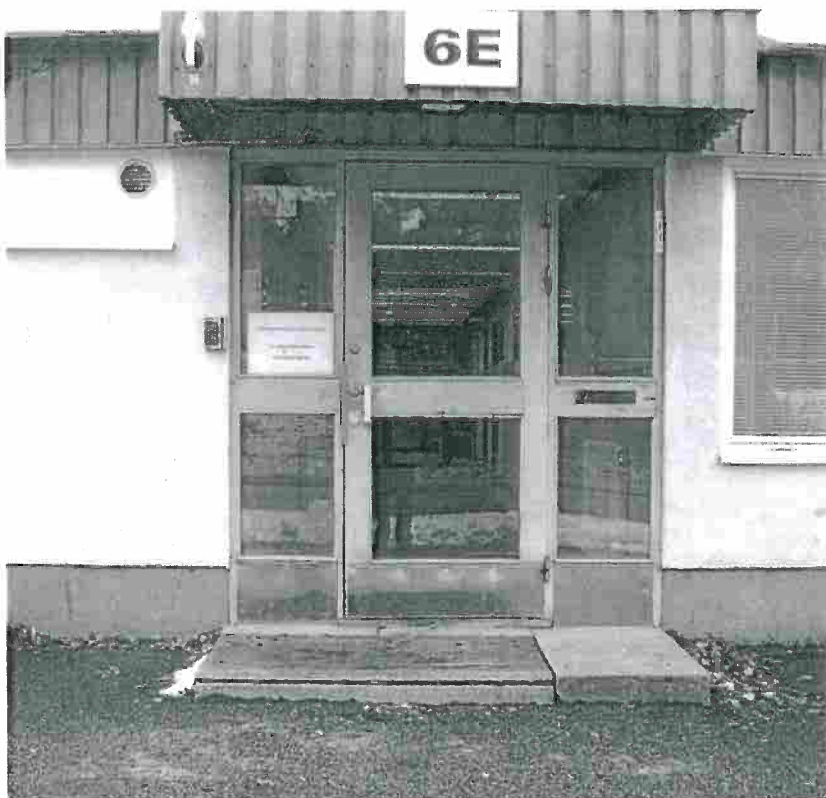
Huvudentré med hög kant och hög tröskel. Dålig skyltning.

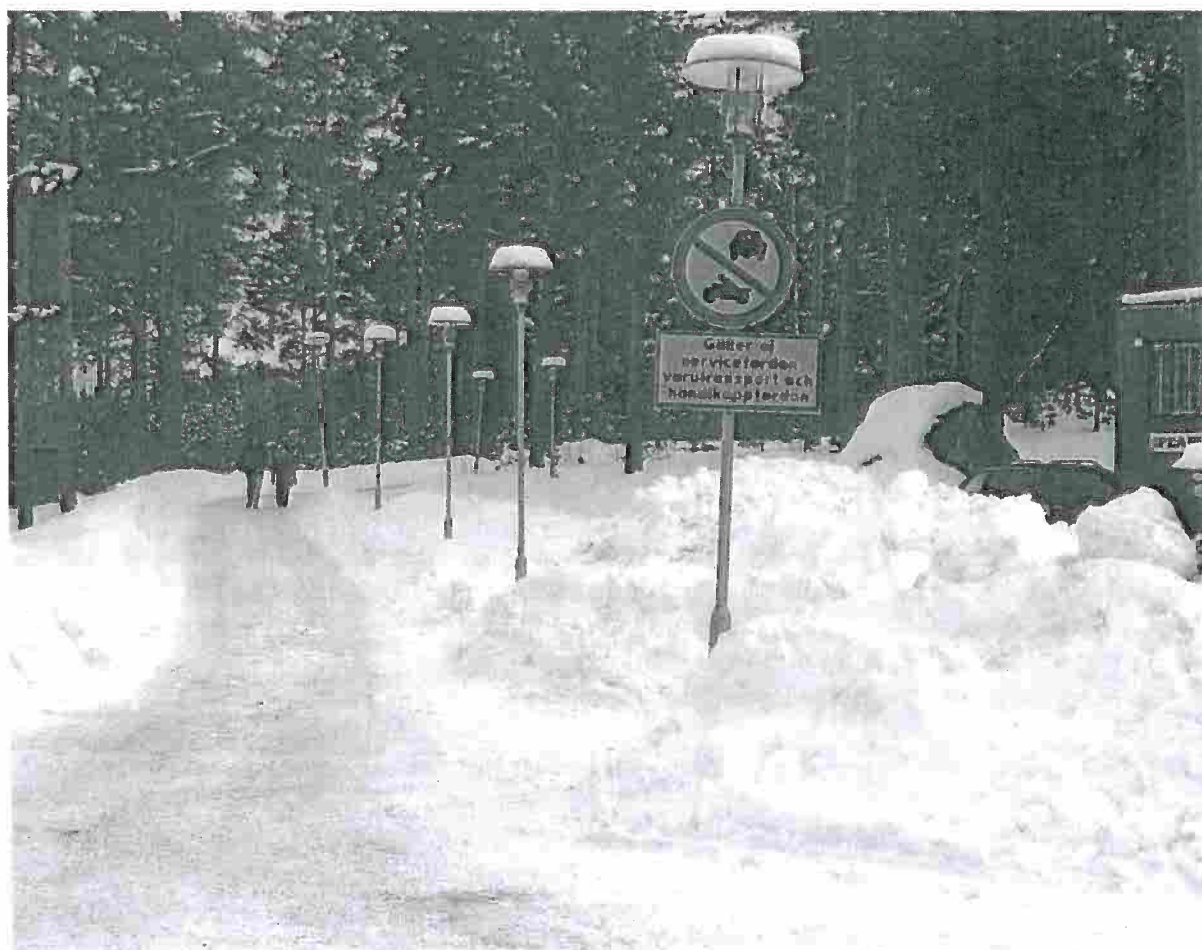
Parkering: Ingen uppmärkt handikapplats finns. Vad man kan utläsa av skylten nedan, får handikappade åka backen upp från parkeringsplatsen och parkera utanför huvudentrén.

**Gångvägar:** Gångvägen på fotot ovan är rundad och kommer upp till skolan från vänster. Närmaste vägen från parkeringen är en minst 200 m lång och ganska brant backe som ej är tänkt för biltrafik.

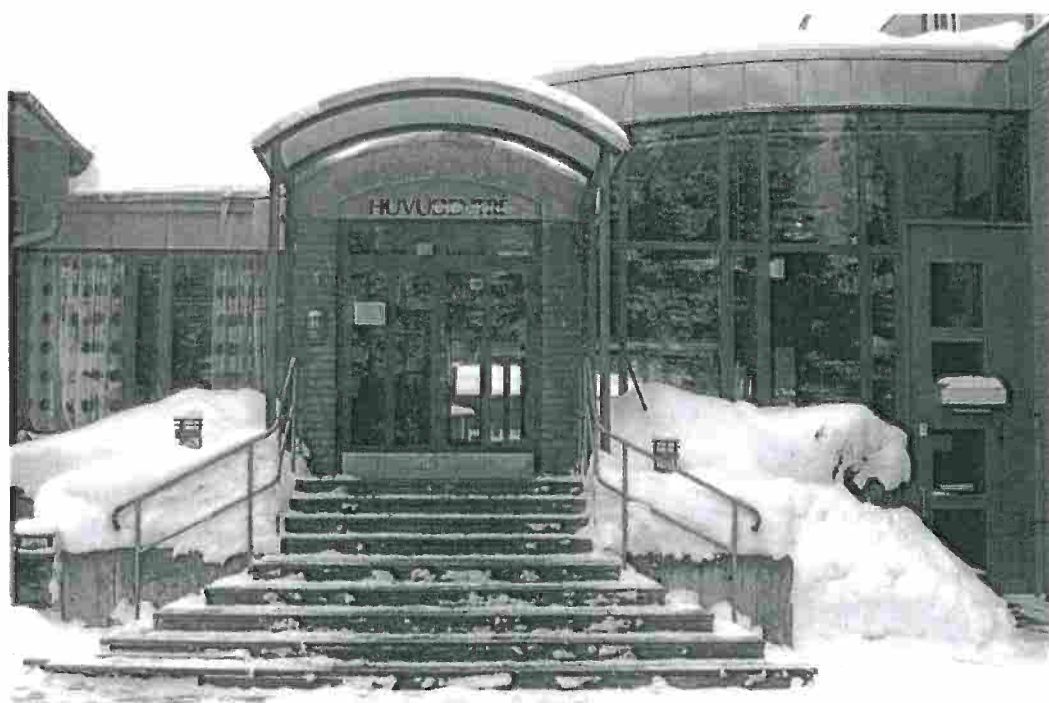
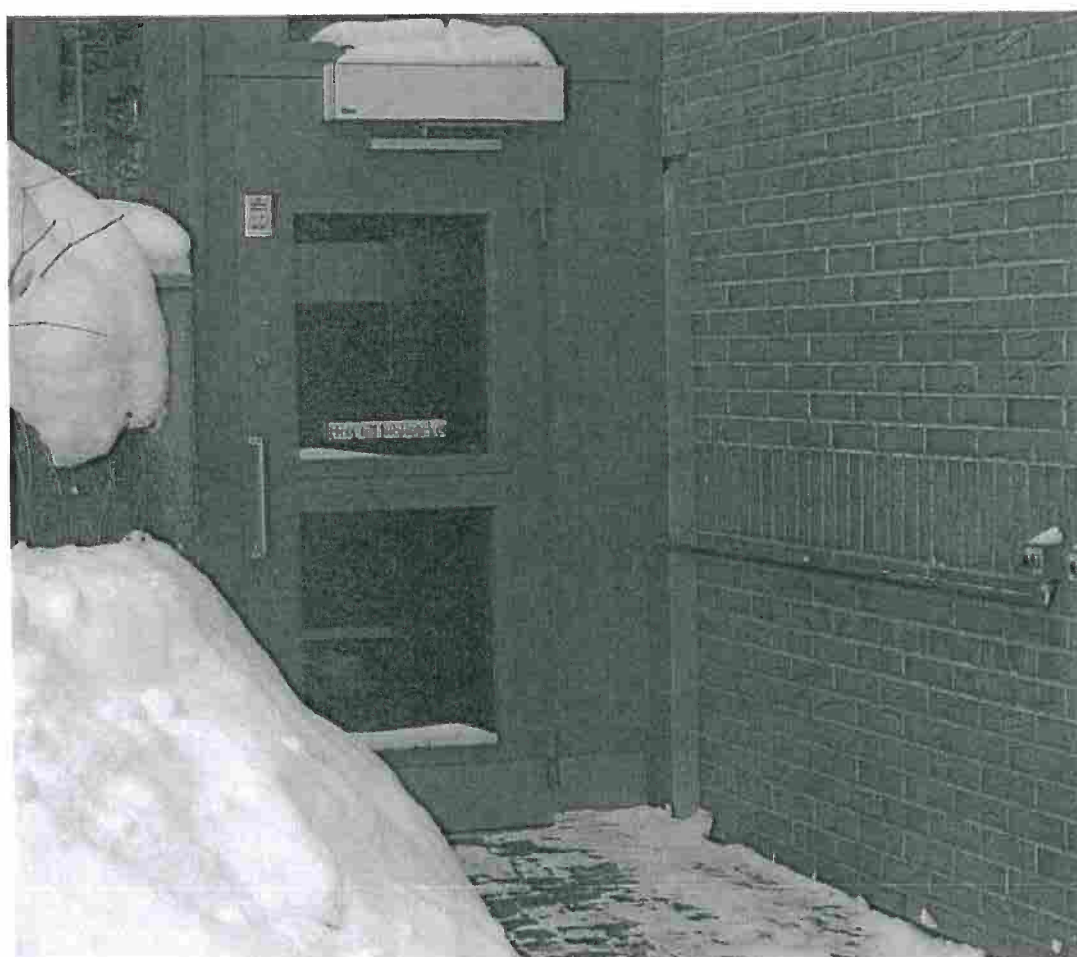
**Entréförhållanden:** Trappor leder upp till huvudentrén, se foto nedan.

**Hiss:** Till höger finns en lyftplanshiss som handikappade är hänvisade till, via endast en liten text på hissdörren. Halvautomatisk dörr, egen kraft behövs för att öppna den ordentligt. P.g.a. glapp i dörren går hissen inte igång vid besökstillfället.

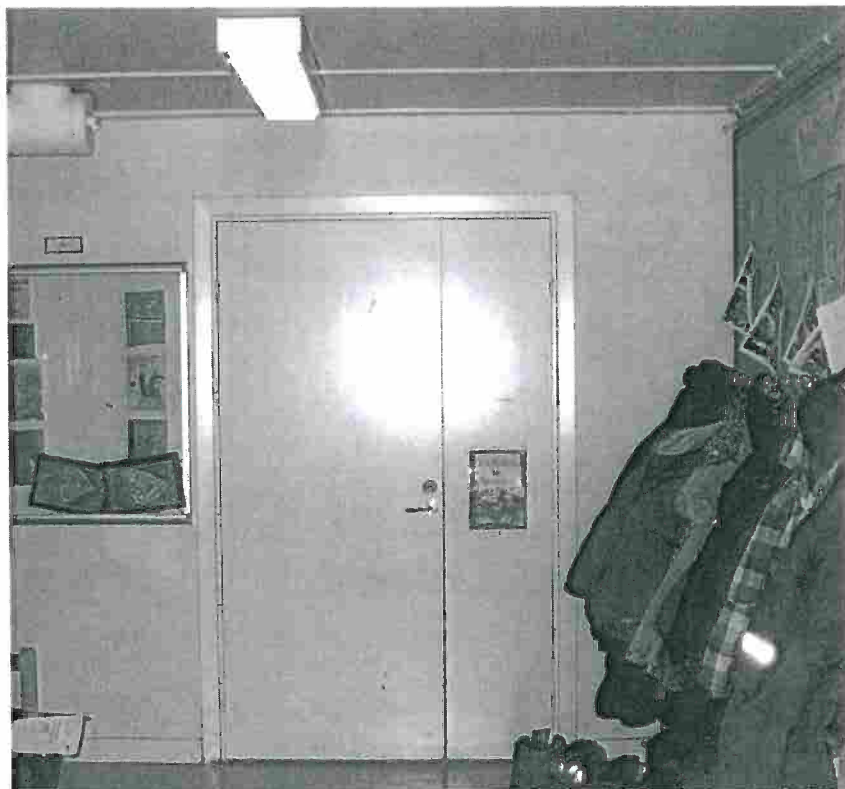
Allsalen saknar skylt

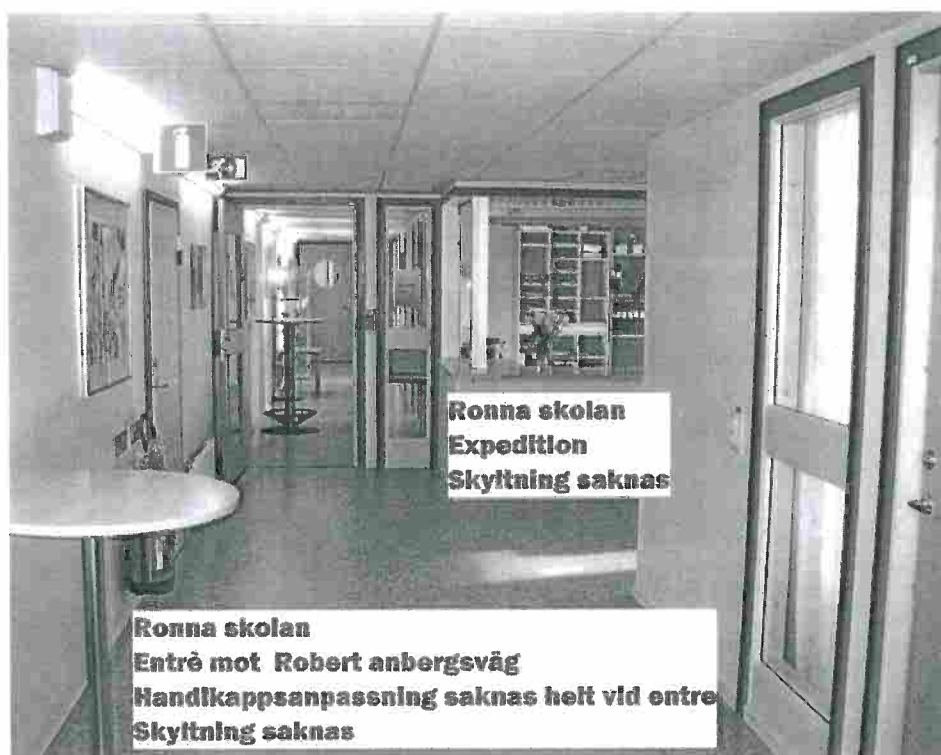
Här är i alla fall kontrastmålningen bra kring dörrar.

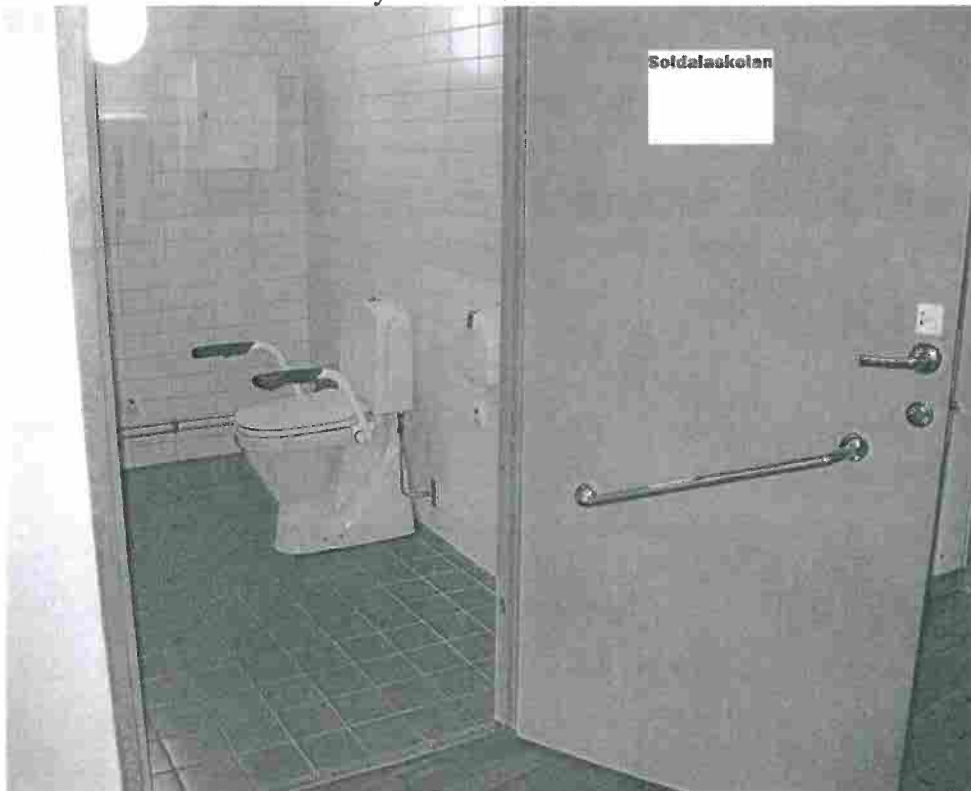
RWC närmast huvudentré. Skyltar saknas.

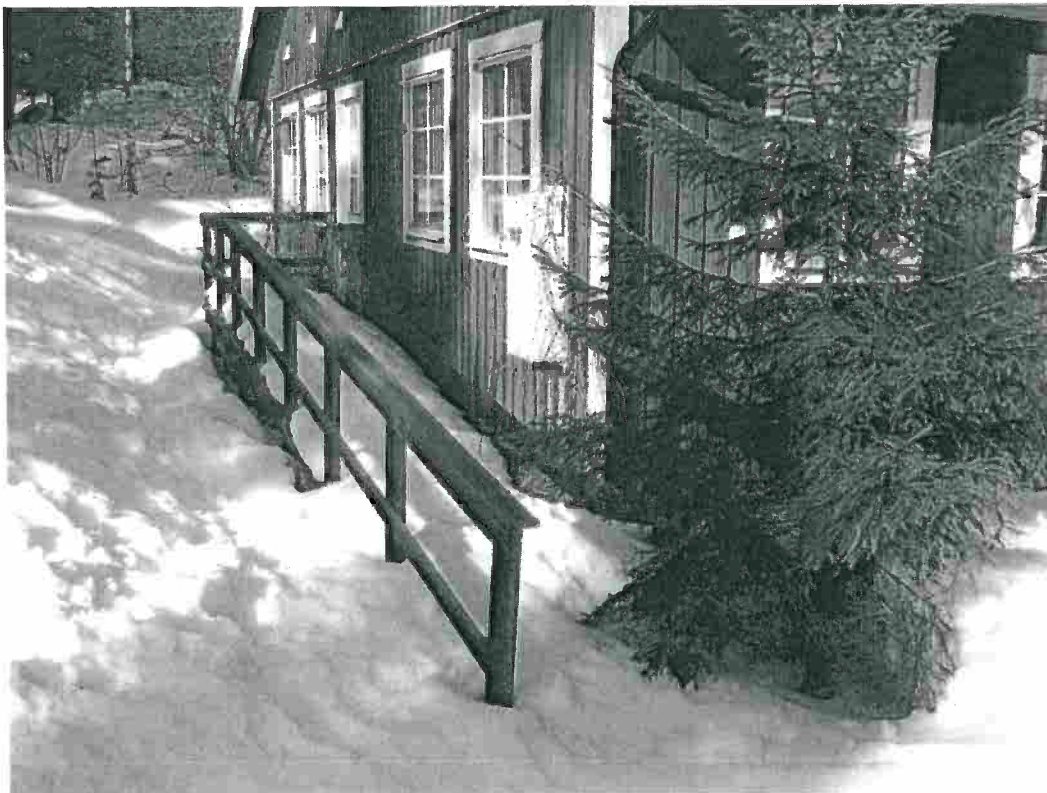
Träramp som leder till altandörr. Tveksamt om måtten är tillräckliga för en rullstol.

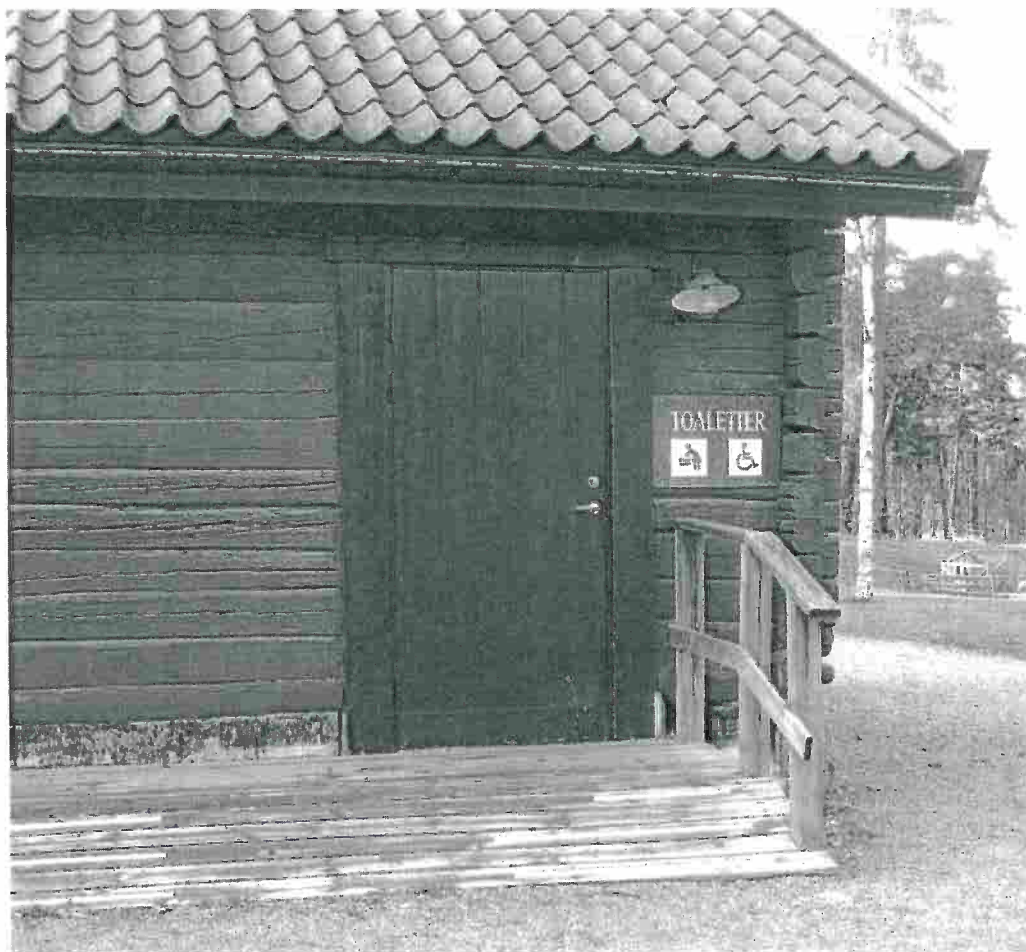
Mittendörren går till rwc, men det är inte lätt att urskilja symbolen på dörren.

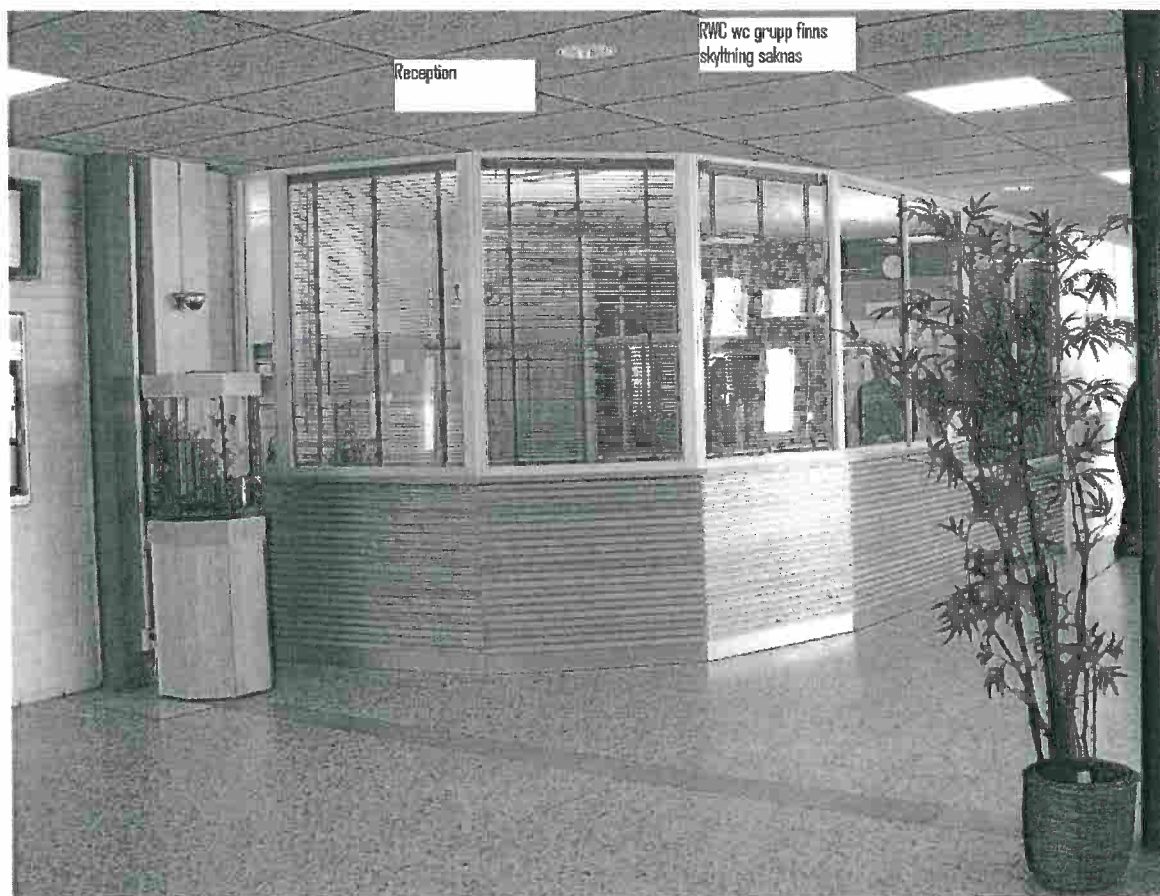
Reception i entréhall. RWC ligger lite längre ner till höger.

RWC finns i entréhall: Ja, men den hålls låst. Dörrskylt saknas.

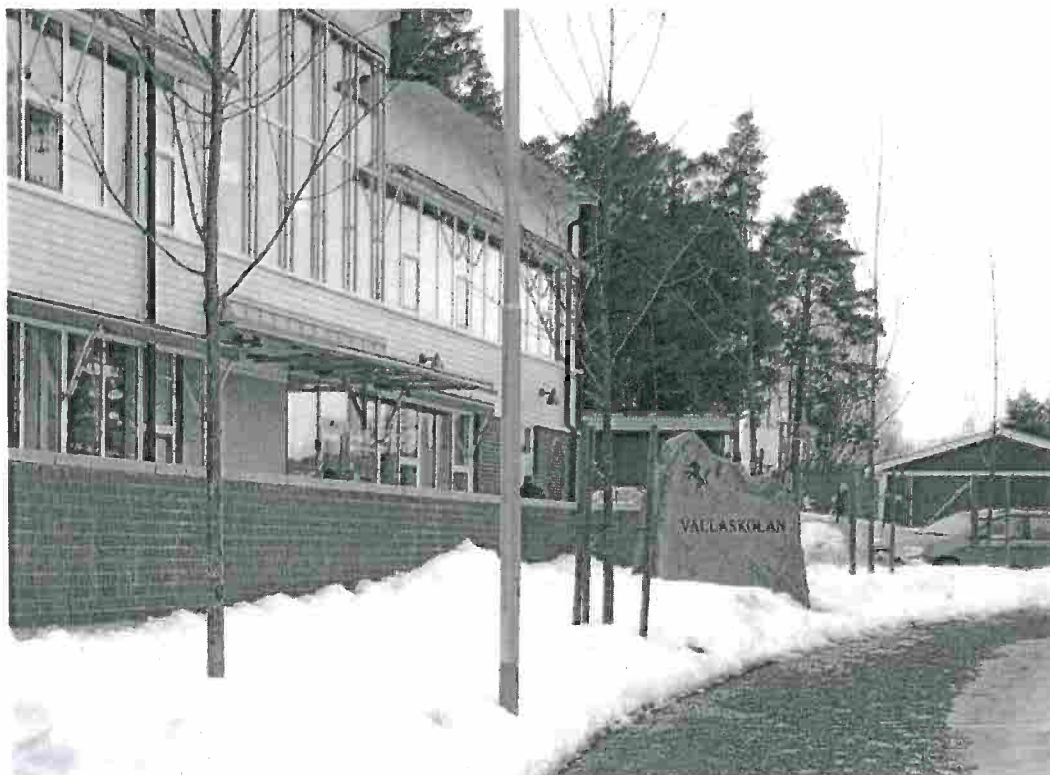
Skyltning/Vägvisning: Namn på skolan är ristat i en sten, se foto (Det är tydligt och fint men kontraster saknas) Fasadskylt saknas!  
Skytning inom skolan är underkänd.

- Parkering:** Handikapplats anordnas med skylt och målad symbol på marken. Förslagsvis på asfaltsruta snett framför huvudentrén.
- Skyltning:** Skolans namn bör skyltas på åtminstone den fasad som vetter mot bilvägen.  
Huvudentrén skyltas upp.  
Ett invändigt skyltprogram upprättas, med informationstavlor, hänvisningsskyltar mot expedition, bibliotek, matsal, klassrum, RWC etc., och tydliga skyltar ovanför/bredvid dessa rum.
- Ytterdörrar:** Om dörröppnaren inte kan vara i bruk på heltid, så måste åtminstone en ringklocka monteras till höger om entrédörr, eller skylt med tel.nr till expedition/vaktmästare.

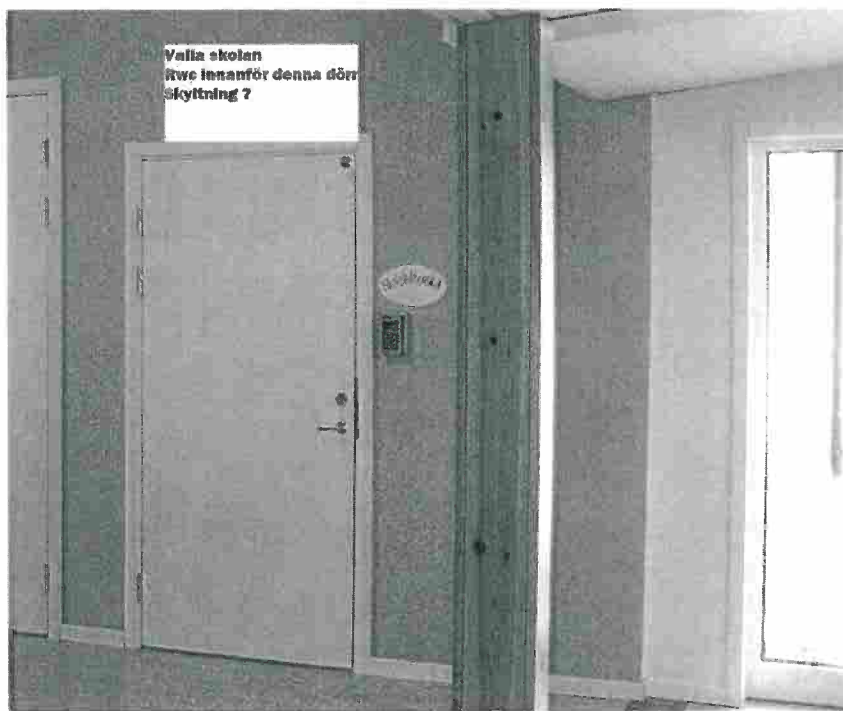
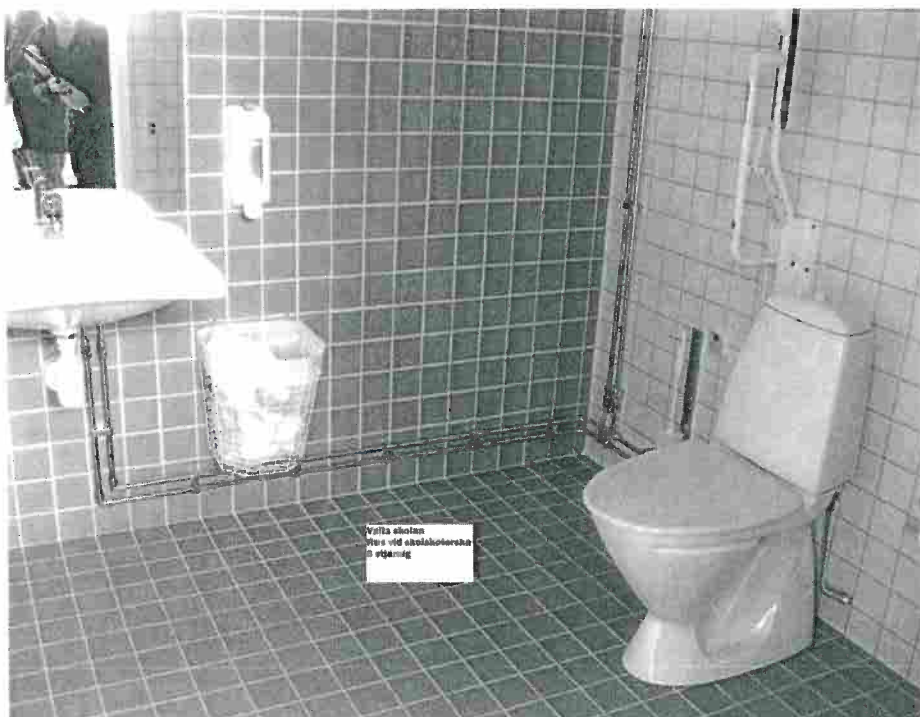
Nedan syns RWC utanför skolsyster. Den hålls låst, och skyltning saknas.  
I övrigt är standarden god i denna RWC från 2007.

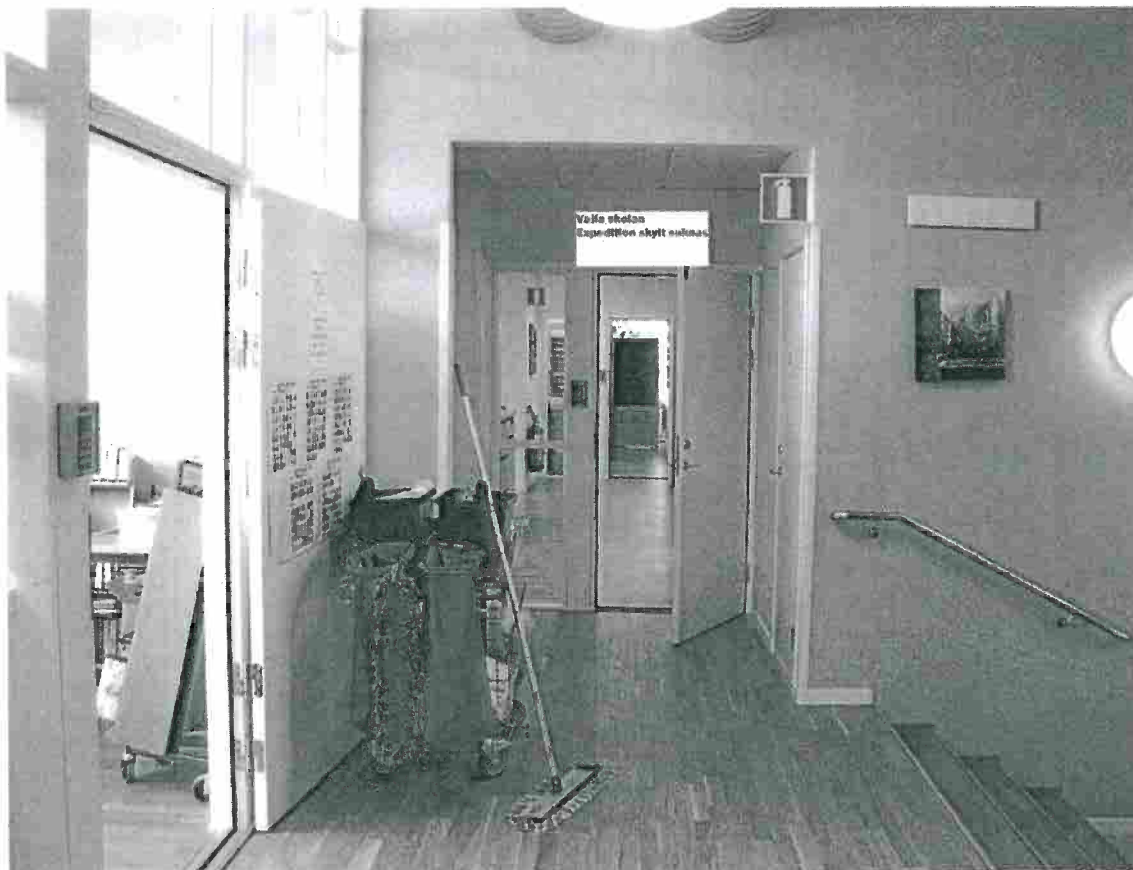
Biblioteket till vänster och expeditionen rakt fram – båda saknar skyltning.

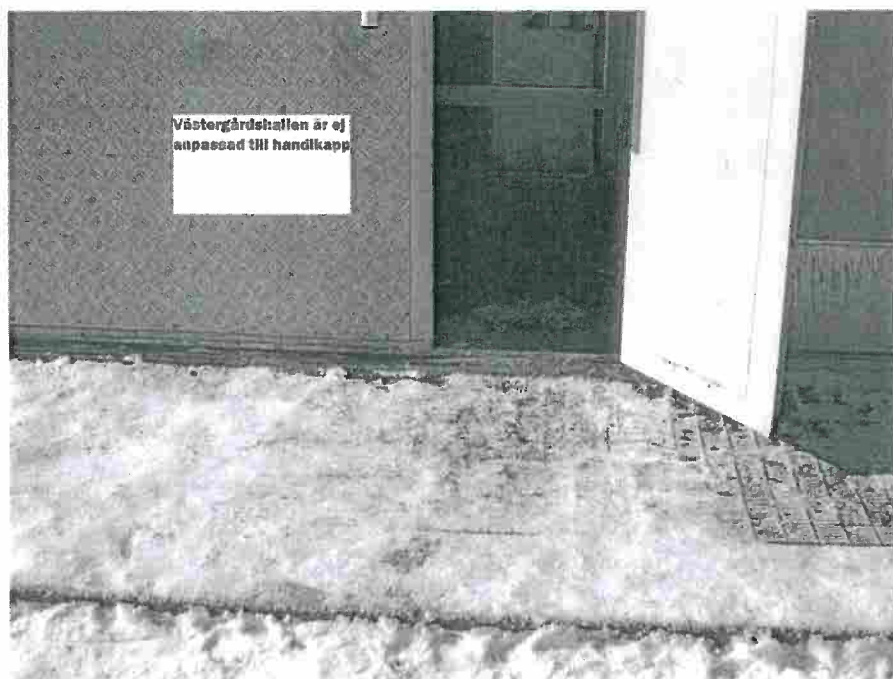
## Huvudentré

| Entréförhållanden: | Nivåskillnader i form av utvändigt skrapgaller och tröskel vid entrédörr. |
