## **Svar på motion från Veronica Westergård(KD) med rubriken "Ökad tillgänglighet i Södertälje kommuns skolor"**

Dokumentnamn  
Björkängsskolan  
Inventering och åtgärdsförslag  
Datum  
Södertälje 2010-11-11

## Telge Fastigheter - Förvaltningsområde Öster

### Tillgänglighet fastigheter: Inventering och åtgärdsförslag

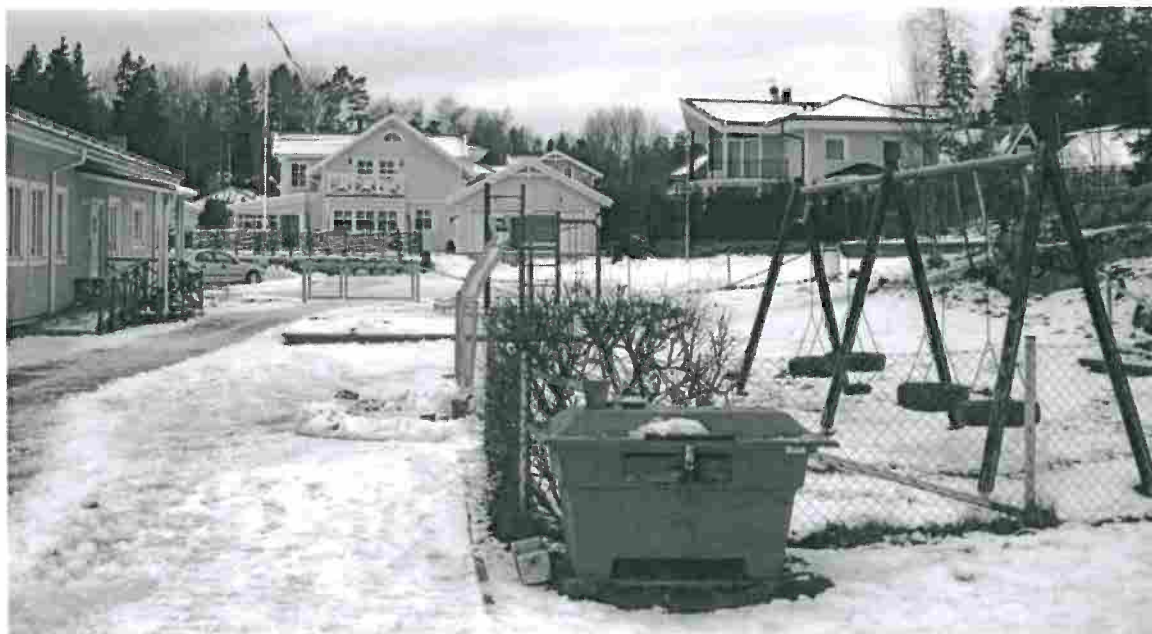
Parkering: Anvisad parkeringsplats för handikappade saknas.

Parkeringsyta skymtar bakom grinden

- Parkering:** Markera en handikapplats med skylt och målning av symbol på mark (snötäckt mark vid besöket men vi gissar att ingen målning finns), på parkeringsyta intill grinden.

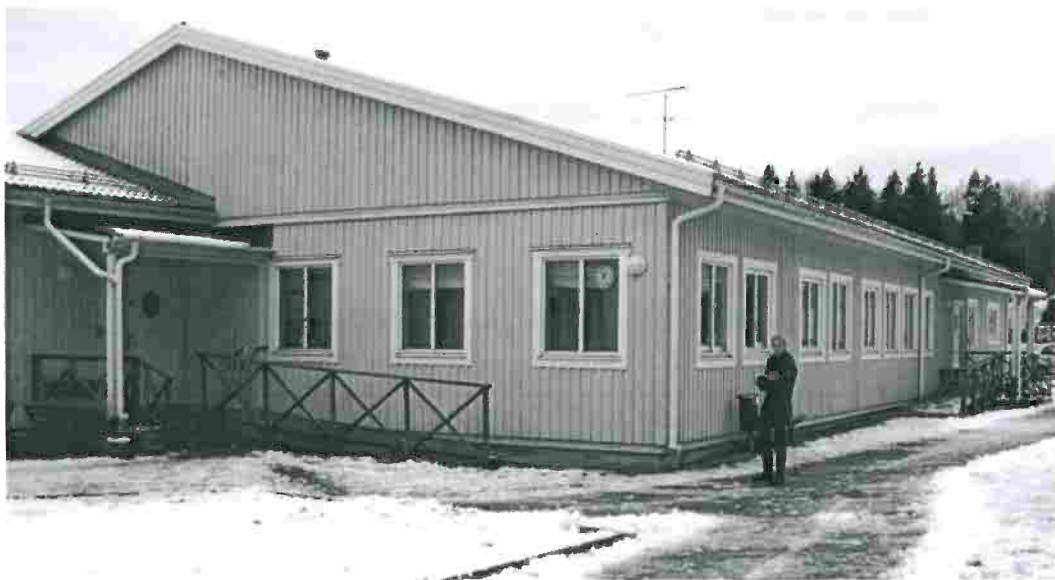
**Entréförhållanden:** Grind leder in till skolgård på husets baksida. Det finns ingen självklar huvudentré, men fyra av skolans entréer har träramper med räcke. Entrén i hörnet på baksidan ligger närmast lärarrummet, se foto, och på ca 50 meters avstånd från parkering.

**Ytterdörrar:** Dörröppnare saknas på entrédörrar och det finns tröskel. Runt fönster i dörrar (dock för högt för att en rullstolsburen person ska se in).l

- Skylt som pekar mot RWC sätts upp på vägg i rummet innanför baksidans hörnentré.
- Entréförhållanden:** Montera tröskelkilar, helst på alla entrédörrar. Vid samtliga entréer görs kontrastmarkering av trappa, översta och nedersta steget.

- Ytterdörrar:** Ringklocka bör sättas upp, åtminstone på baksidans hörnentré.
- Toalett Rwc:** Dörrskylt monteras.
- Övrigt:** Utrymningsplanen som sitter i kapprum är benämnd *Ritorpskolan*. Namnet bör ändras omgående, samt kontroll att planen stämmer!

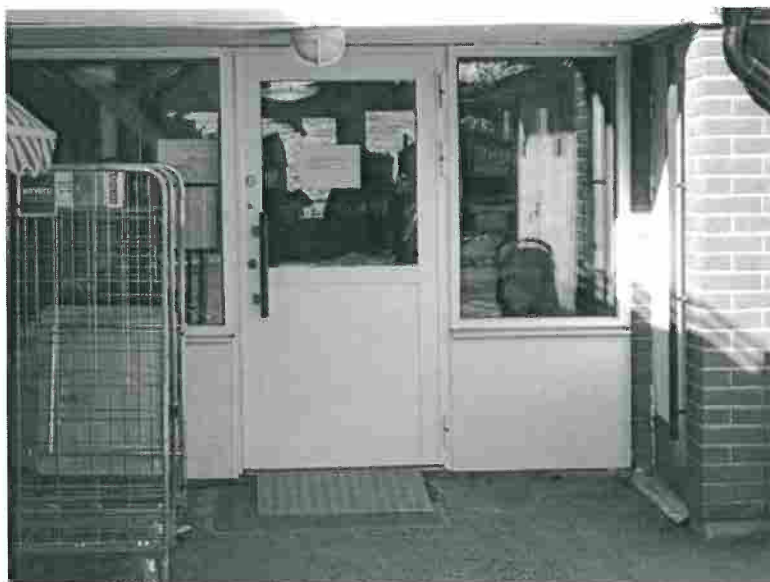
#### Huvudentré

- Angöring: Asfaltsyta
- Parkering: Anpassad P-plats saknas.
- Gångvägar: Asfaltsytor
- Uteplatser: Gräs- och grusytor.
- Skyltning / Vägvisning: Saknas skylt som hänvisar till entréer
- Belysning: Vid entréer
- Entréförhållanden: Vid huvudentrén är det en liten ramp av stål.
- Ytterdörrar: Automatik saknas

Entréförhållanden: Ramp vid huvudentré justeras.

Ytterdörrar: Dörrautomatik monteras vid huvudentré.

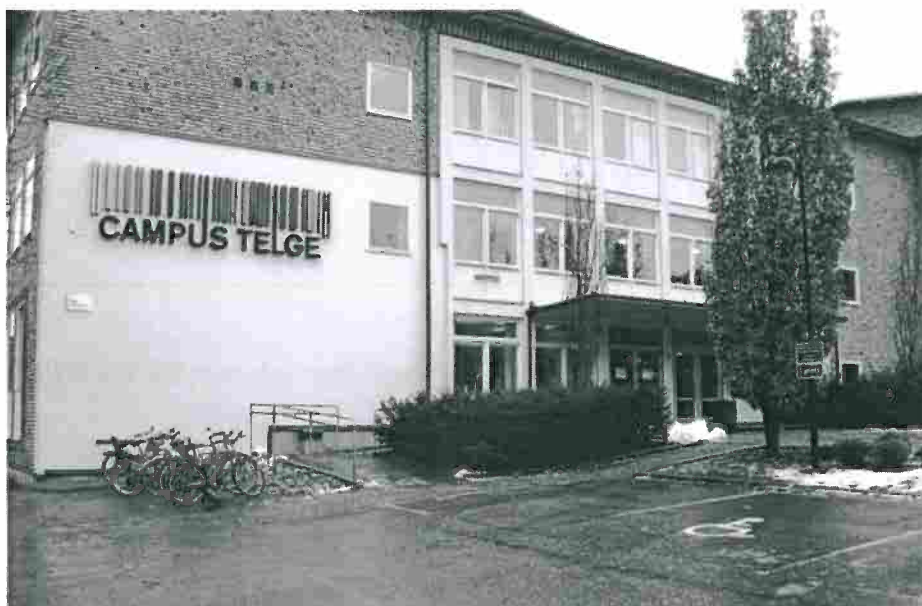
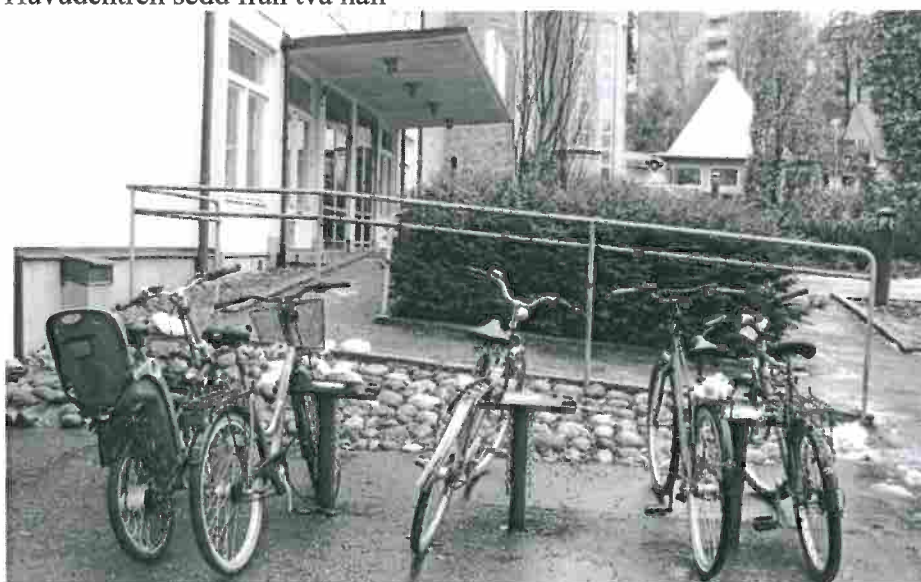
#### Huvudentrén sedd från två håll

**Angöring:** Asfaltsramp leder från handikapplatserna upp till huvudentré, se bilder ovan. Rampen har räcke på en sida i taget. Lutningen är OK.

- Angöring: Rampen mot huvudentrén bör förses med räcke även på andra sidan.
- Parkering: Förläng stolpen där p-skylden sitter.
- Skyltning: Infotavla kompletteras med att huvudentrén markeras.  
Skyltar med text och pil sätts upp som pekar mot hissen och mot RWC.
- Entréförhållanden: Kontrastmarkera det trappsteg som finns utanför huvudentrén.
- Ytterdörrar: Tröskelkil monteras vid ytterdörr. Dörröppnare flyttas ut på stolpe en bit ifrån dörren. Kontrollera att dörröppnaren fungerar.

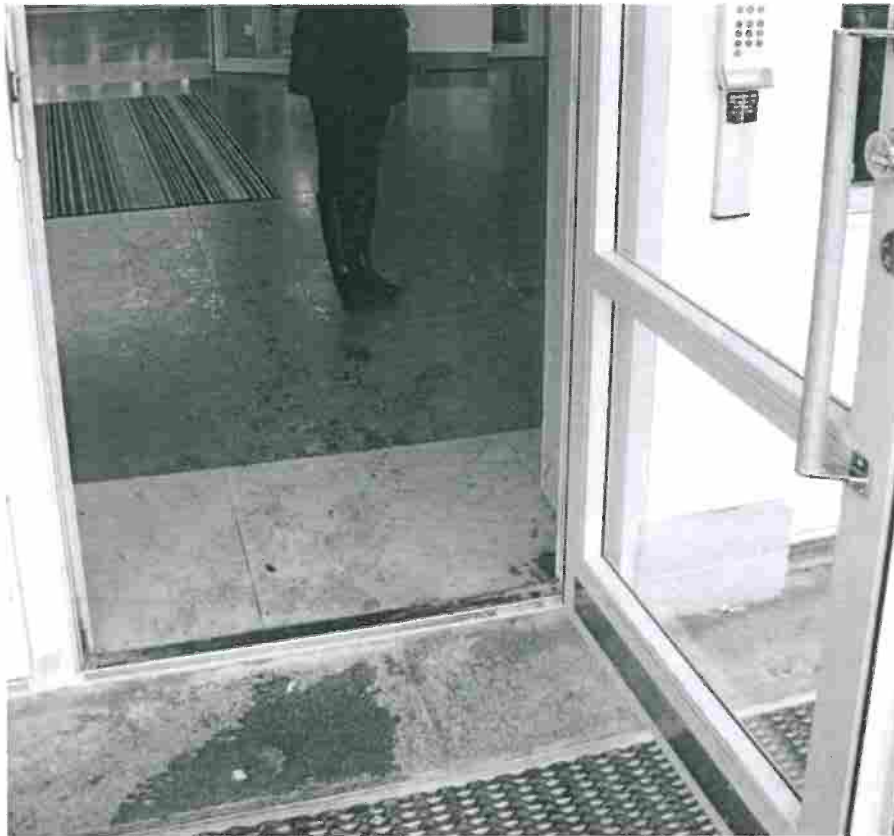
Hög tröskel 6 cm, se foto nedan. Där syns även att dörröppnarknapp är tokigt placerad på höger vägg, då dörren öppnas utåt. Knappen bör flyttas ut på stolpe.

Vid besöket var dörröppnaren inomhus trasig!

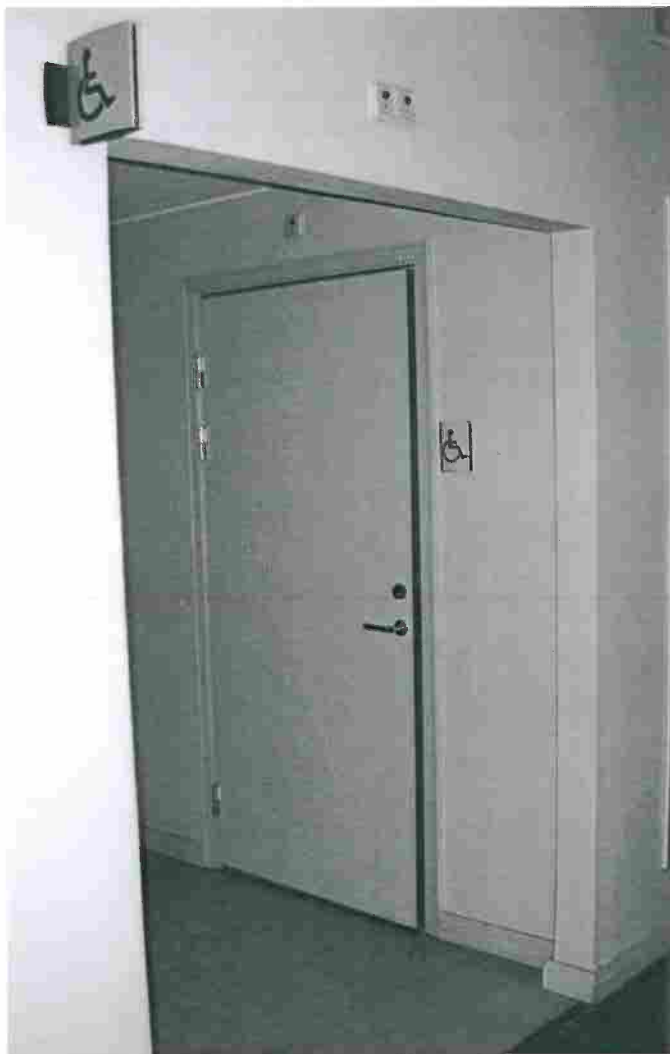
RWC finns ( 220\*220 cm alt 190\*265 cm ): Ja, 220\*220 cm, finns inne i biblioteket på entréplan.

Skyltning: OK vid RWC, se foto.  
Markering på infotavla i huvudentrén och skyltning därifrån, saknas dock.

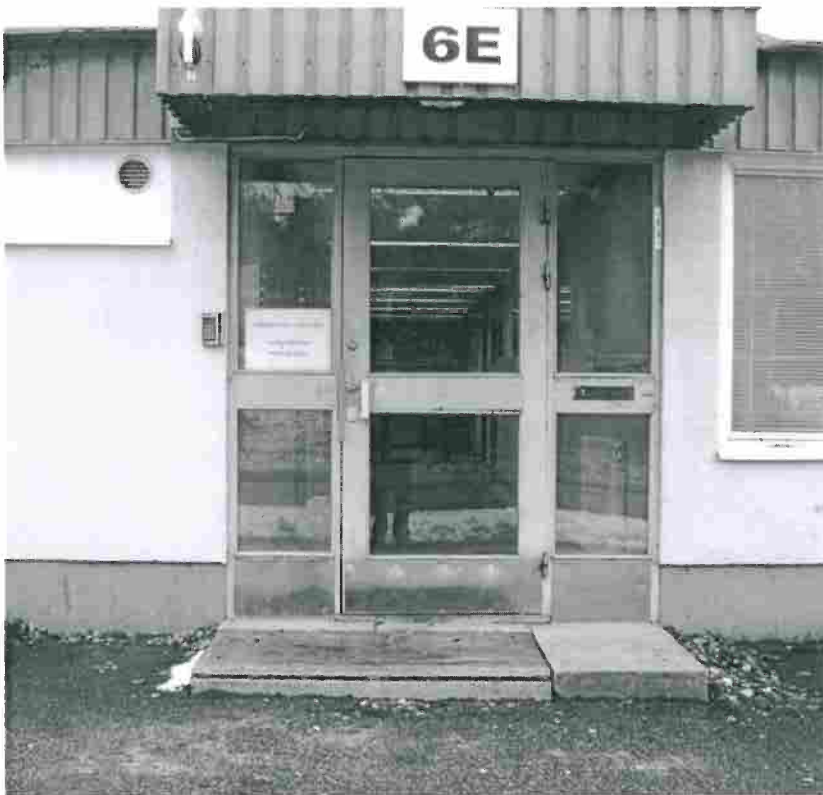
Entréförhållanden: Huvudentrén har en över 10 cm hög betongplatta, se foto. Entrén till kök och matsal har en ramp och kökspersonalen brukar hjälpa handikappade in den här vägen.

Huvudentré med hög kant och hög tröskel. Dålig skyltning.

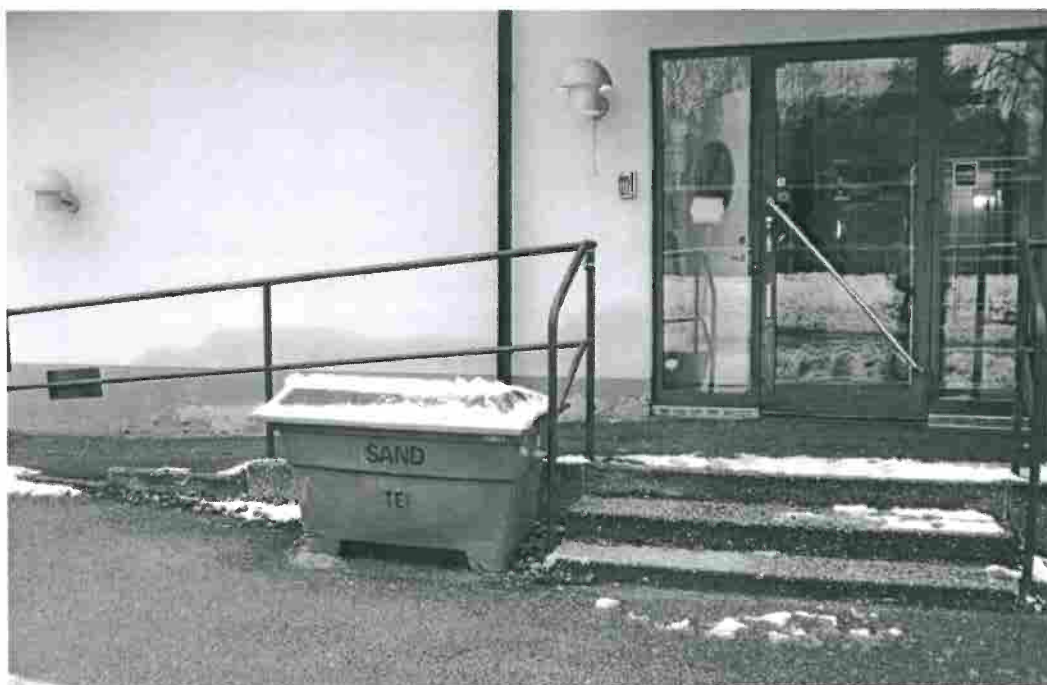
Ramp till köks- och matsalentrén

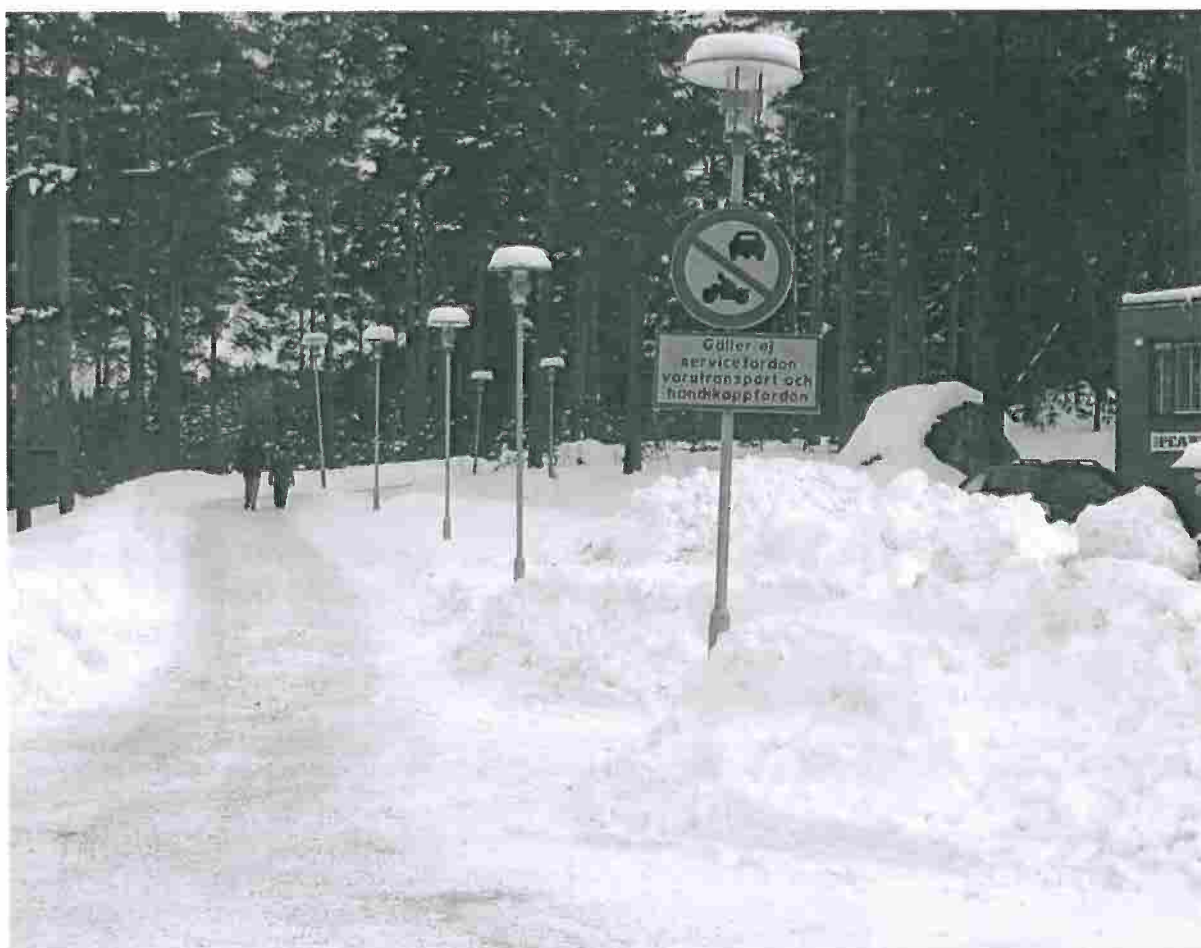
Parkering: Ingen uppmärkt handikapplats finns. Vad man kan utläsa av skylten nedan, får handikappade åka backen upp från parkeringsplatsen och parkera utanför huvudentrén.

**Gångvägar:** Gångvägen på fotot ovan är rundad och kommer upp till skolan från vänster. Närmaste vägen från parkeringen är en minst 200 m lång och ganska brant backe som ej är tänkt för biltrafik.

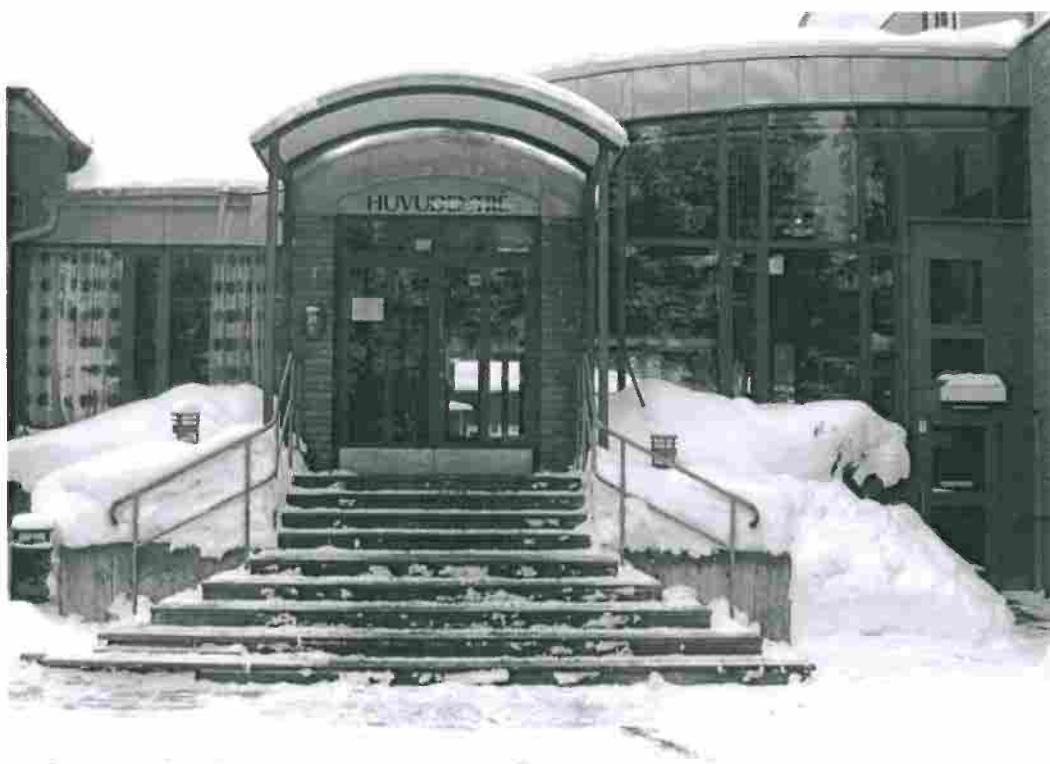
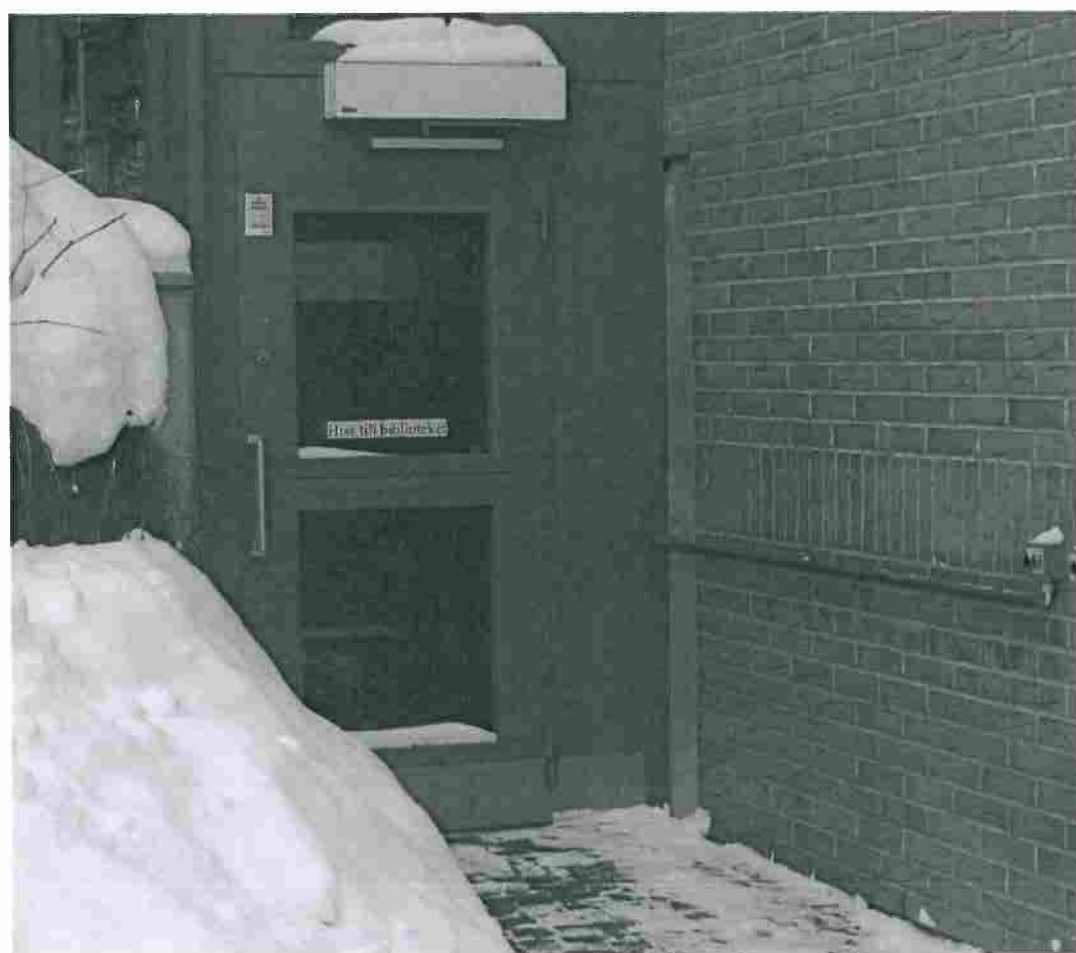
**Entréförhållanden:** Trappor leder upp till huvudentrén, se foto nedan.

**Hiss:** Till höger finns en lyftplanshiss som handikappade är hänvisade till, via endast en liten text på hissdörren. Halvautomatisk dörr, egen kraft behövs för att öppna den ordentligt. P.g.a. glapp i dörren går hissen inte igång vid besökstillfället.

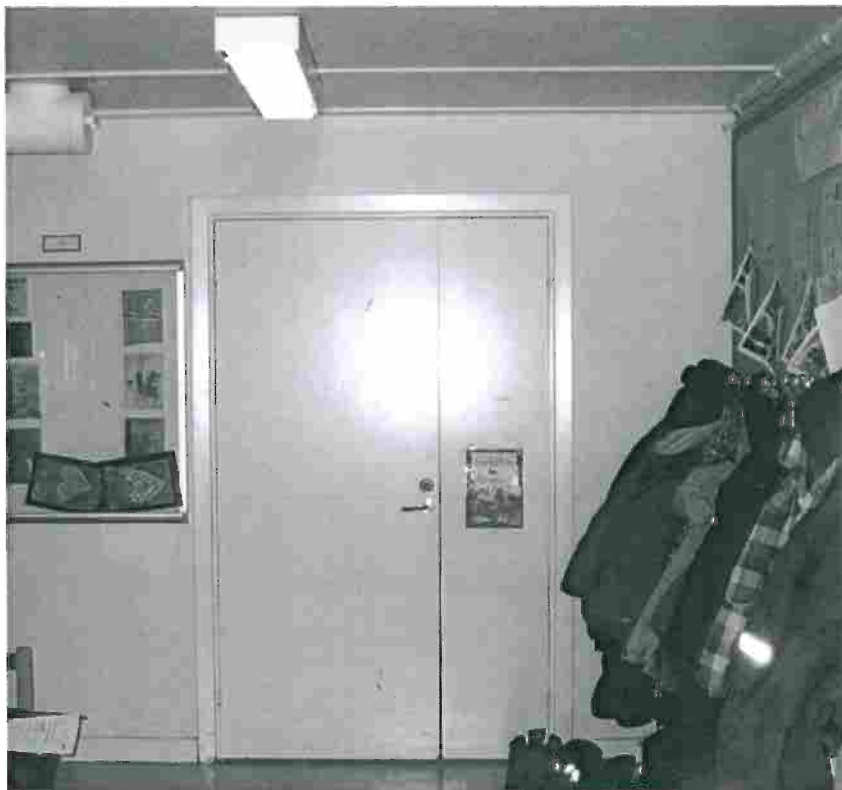
Allsalen saknar skylt

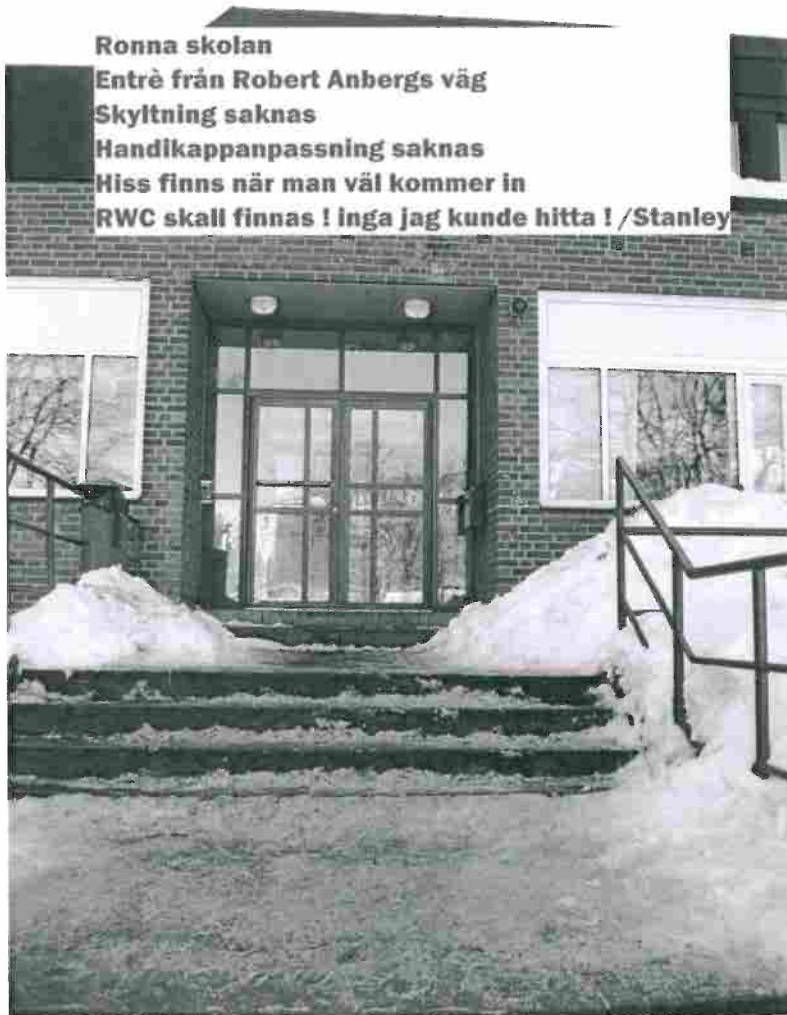
Entréförhållanden: Huvudentré från Robert Anbergs väg saknar handikappramp

Ytterdörrar: Saknar dörrautomatik, dörren är tung. Ingen kontrast mot glas/fasad.

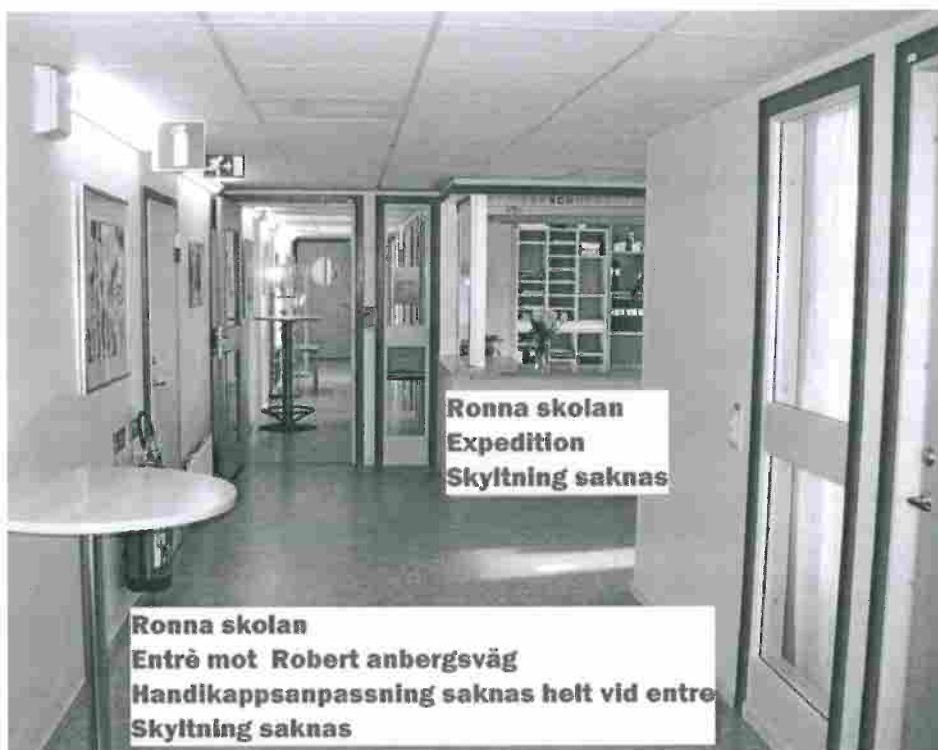
Här är i alla fall kontrastmålningen bra kring dörrar.

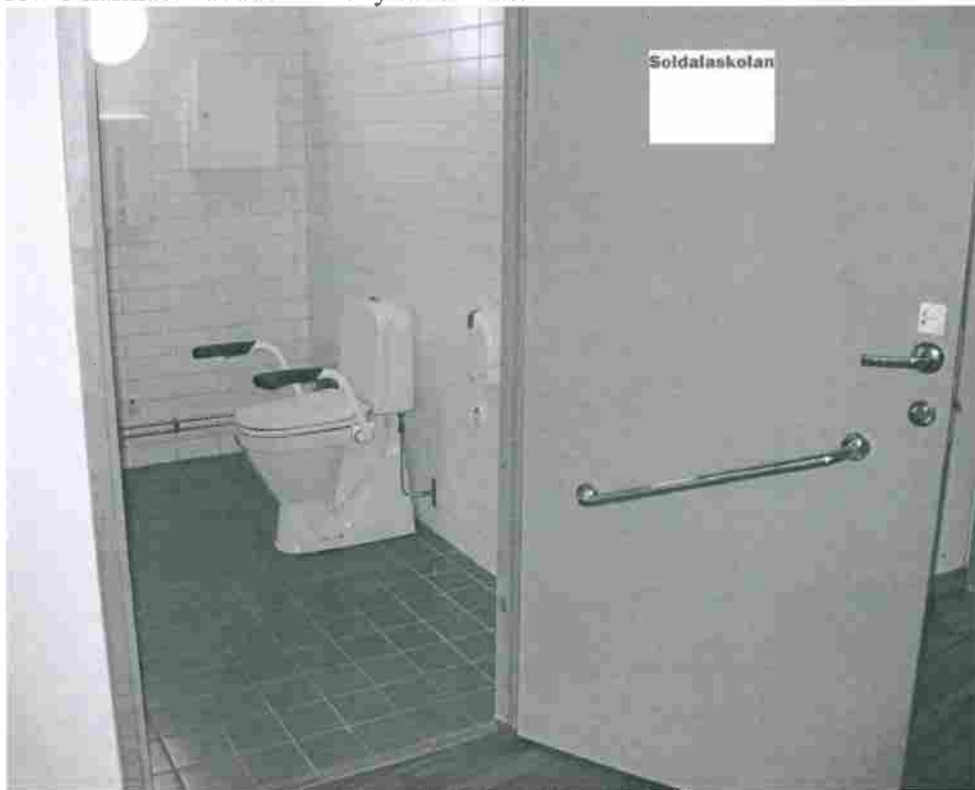
RWC närmast huvudentré. Skyltar saknas.

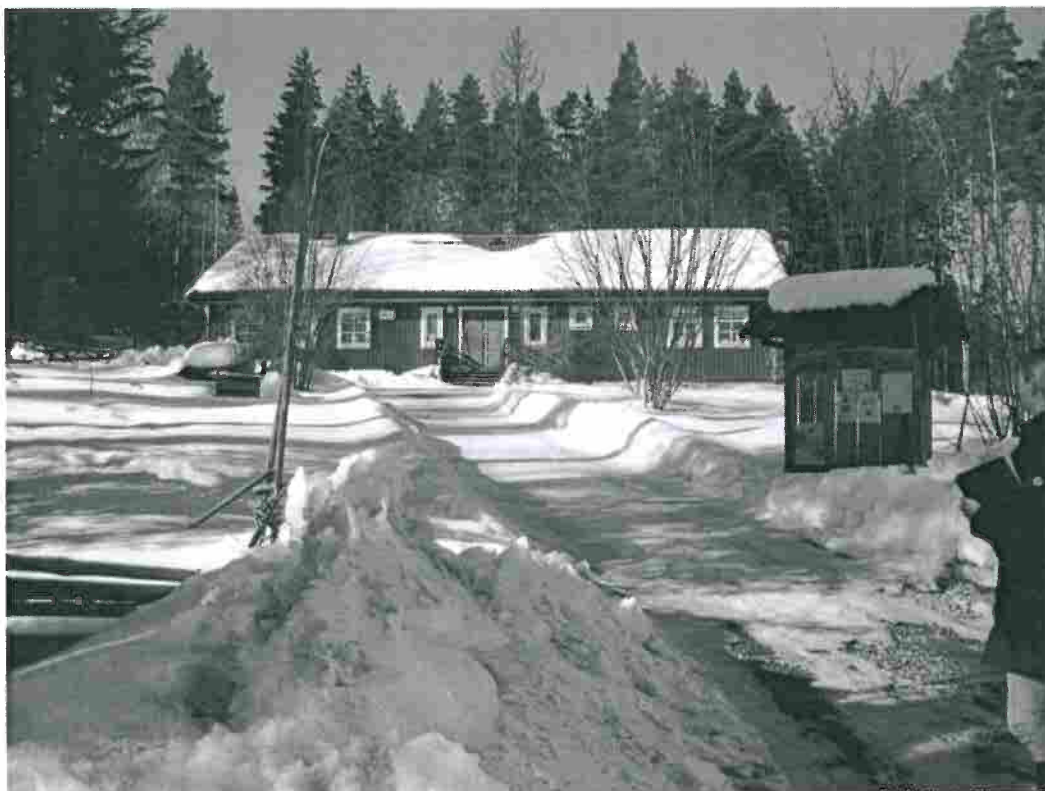
Träramp som leder till altandörr. Tveksamt om måtten är tillräckliga för en rullstol.

- Angöring: OK
- Parkering: Det verkar inte vara någon trängsel på parkeringsytan, så en markerad handikapplats är inte nödvändig.
- Gångvägar: OK
- Skyltning / Vägvisning: Texten med skolans namn kan målas i ljus färg. Skylt som hänvisar till handikappentré monteras på fasaden.
- Belysning: Parkeringsytan och backen upp mot huset bör belysas på ett par ställen.
- Entréförhållanden: Någon av entréerna anpassas så att en rullstol kan komma in.
- Ytterdörrar: Ringklocka monteras.

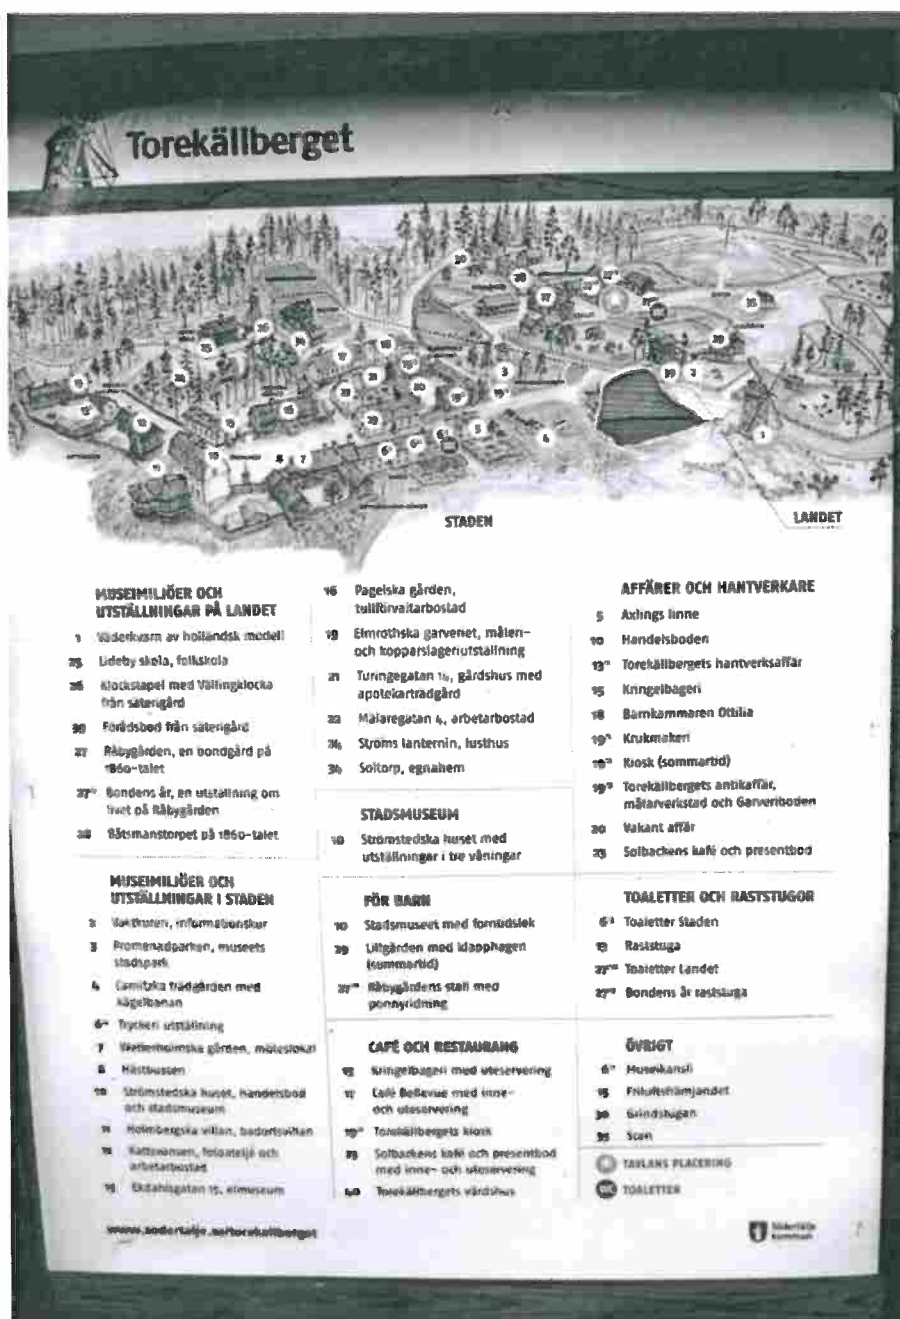
Skyllning / Vägvisning: Orienteringstavlor finn utanför Torekällbergets världshus vid huvudentrén, och utanför stallet inne på området. Ganska liten text. Blindskrift saknas.

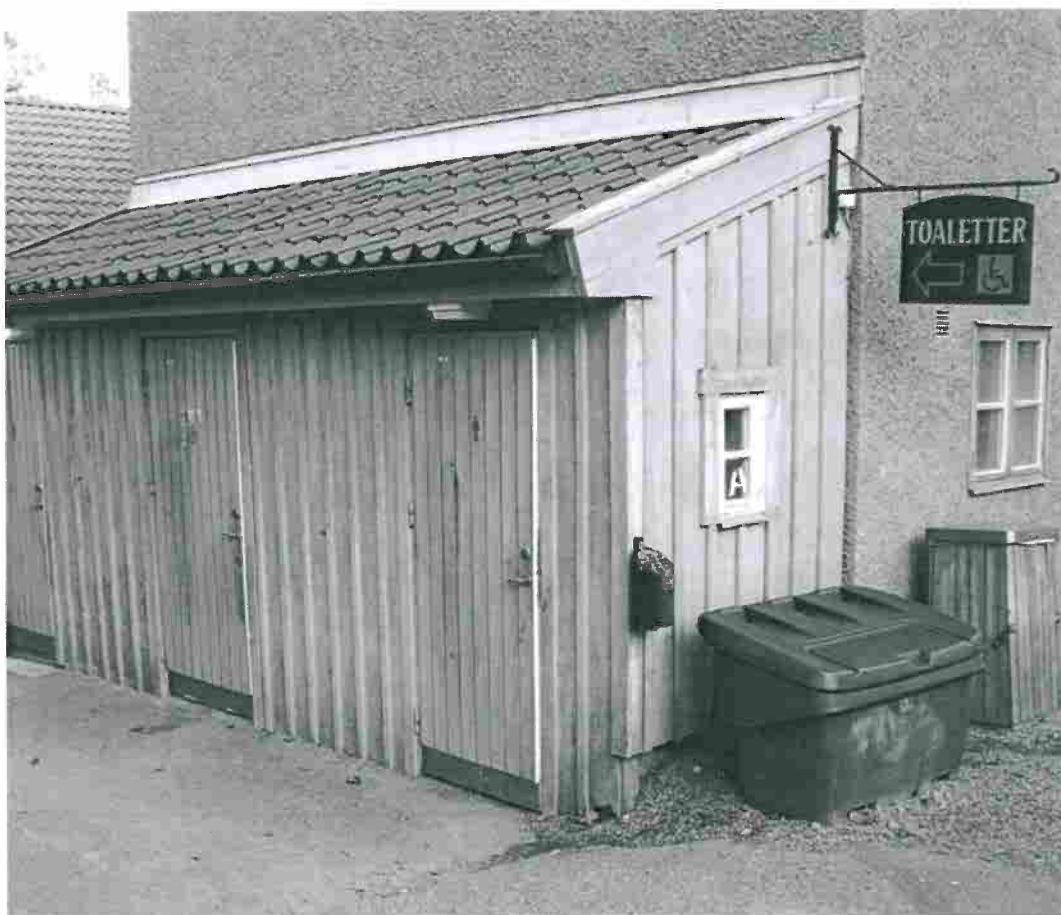
Mittendörren går till rwc, men det är inte lätt att urskilja symbolen på dörren.

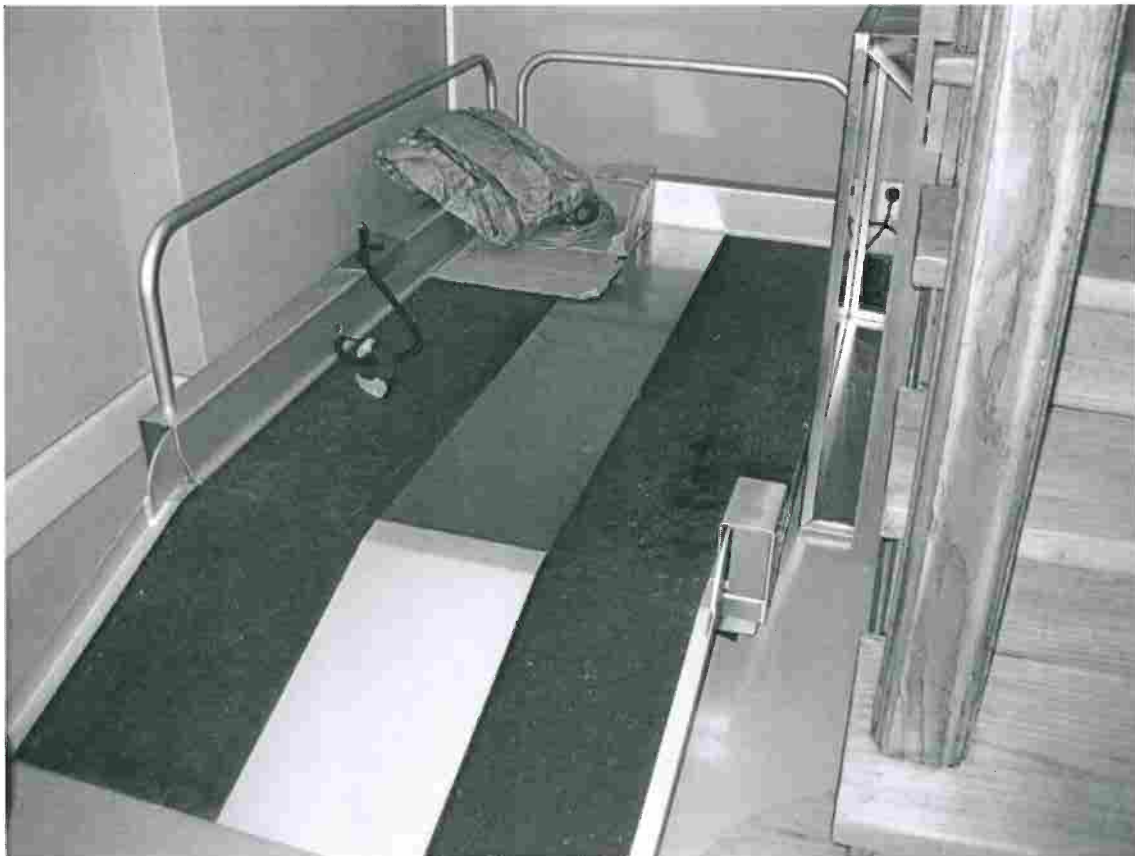
- Entréförhållanden:** En ramp av gallerduk, svängd och aningen för brant, leder upp till entrén på baksidan, som vetter mot Nygatan. Det är inga trösklar på hela entrévåningen.  
Den egentliga huvudentrén, om ligger närmast infarten, har en utvändig trappa.
- Ytterdörrar:** Gamla dubbeldörrar i trä vid båda entréerna.  
Dörröppnare till entrén med ramp är placerad på räcke, se foto ovan.  
Ovanför den finns en porttelefon
- Expedition:** Finns en trappa upp. Tydlig skylt saknas ovanför expeditionen.
- Hiss:** Finns, men den är ur funktion! Det har varit mycket problem med hissen och den är nu felanmäld.
- Plattformshiss:** Finns högst upp i huset för att klara de sista trappstegen till den översta flygeln  
Hissen är dock inte i bruk – monteringen är inte klar och nu har hissen stått stilla en lång period i väntan på åtgärd. (Se foto nedan.)

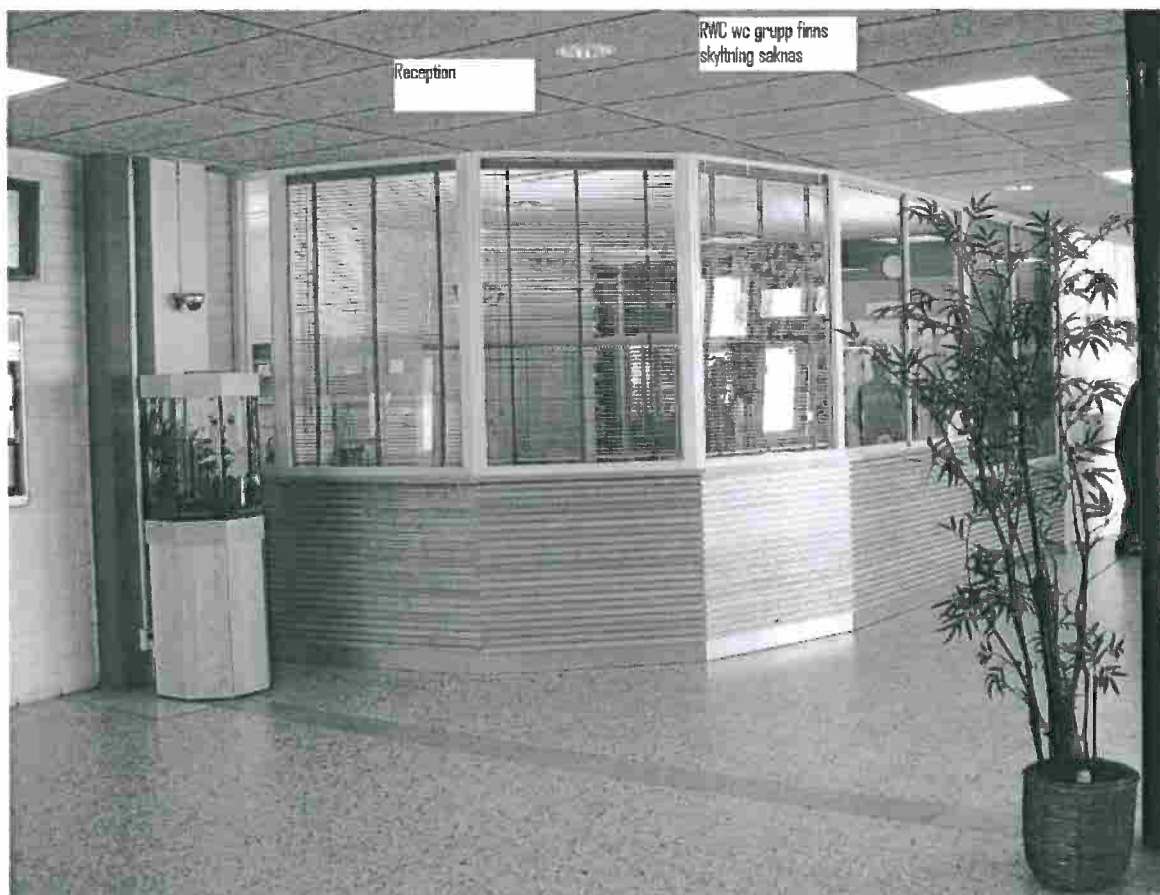
Reception i entréhall. RWC ligger lite längre ner till höger.

RWC finns i entréhall: Ja, men den hålls låst. Dörrskylt saknas.  
Inom Täljegymnasiet finns flera RWC som håller en bra standard. Generellt sett saknas skyltar och handikappsymboler.

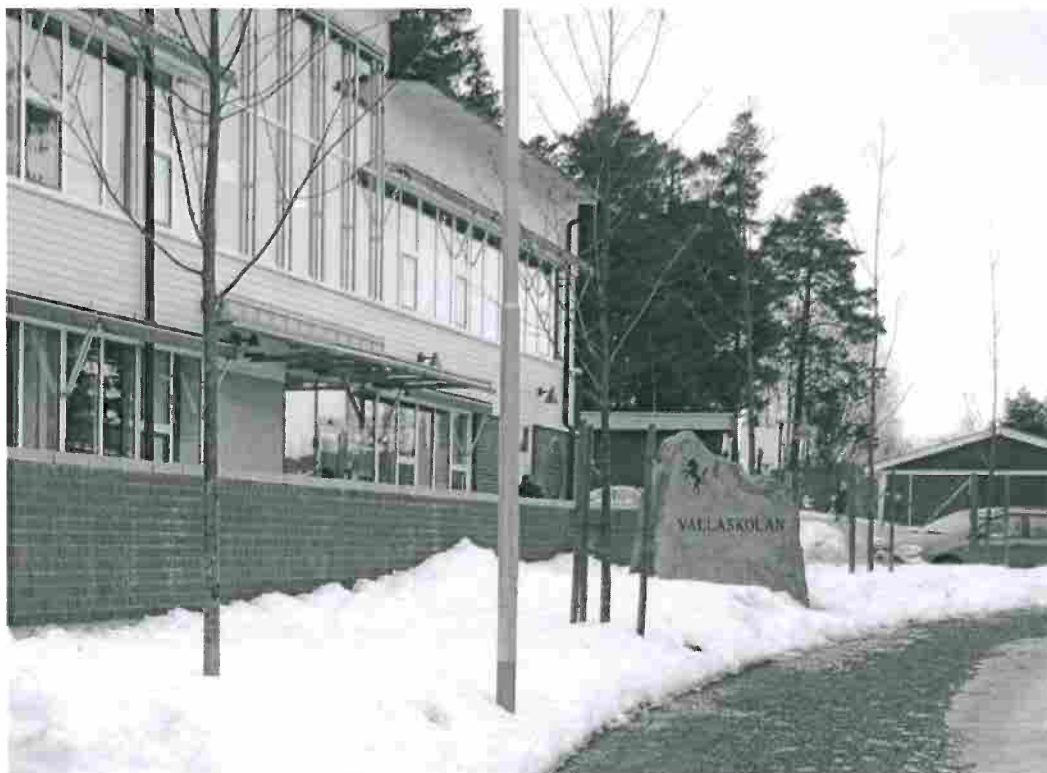
- Angöring: Svagt sluttande asfaltsytor och plattor framför byggnaden; OK
- Parkering: Handikapplats saknas. En ruta finns framför skolan som kan fungera – bilen på fotot nedan är parkerad där.
- Gångvägar: OK
- Skytning/Vägvisning: Namn på skolan är ristat i en sten, se foto (Det är tydligt och fint men kontraster saknas) Fasadskylt saknas!  
Skytning inom skolan är underkänd.

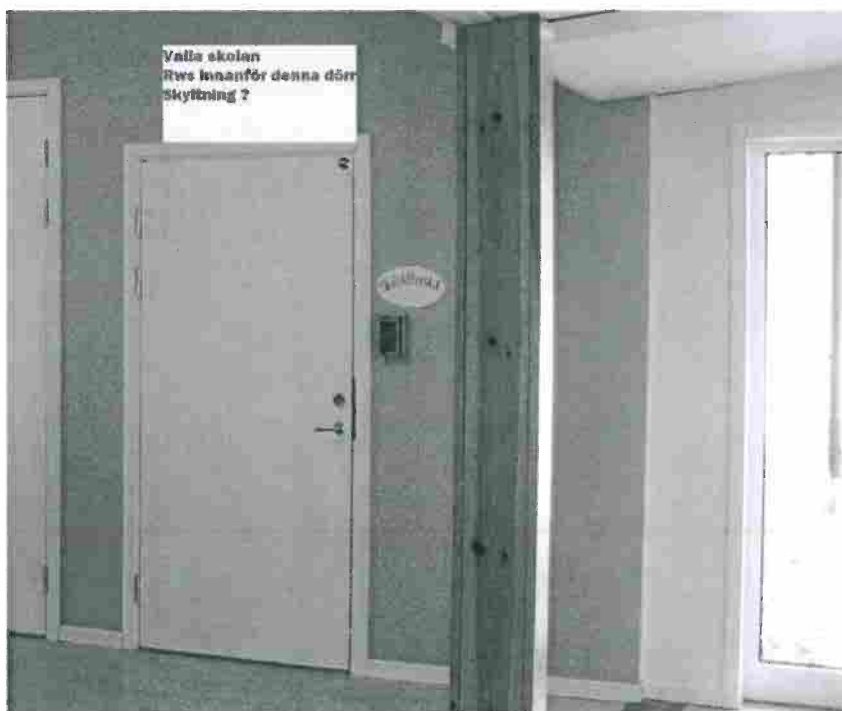
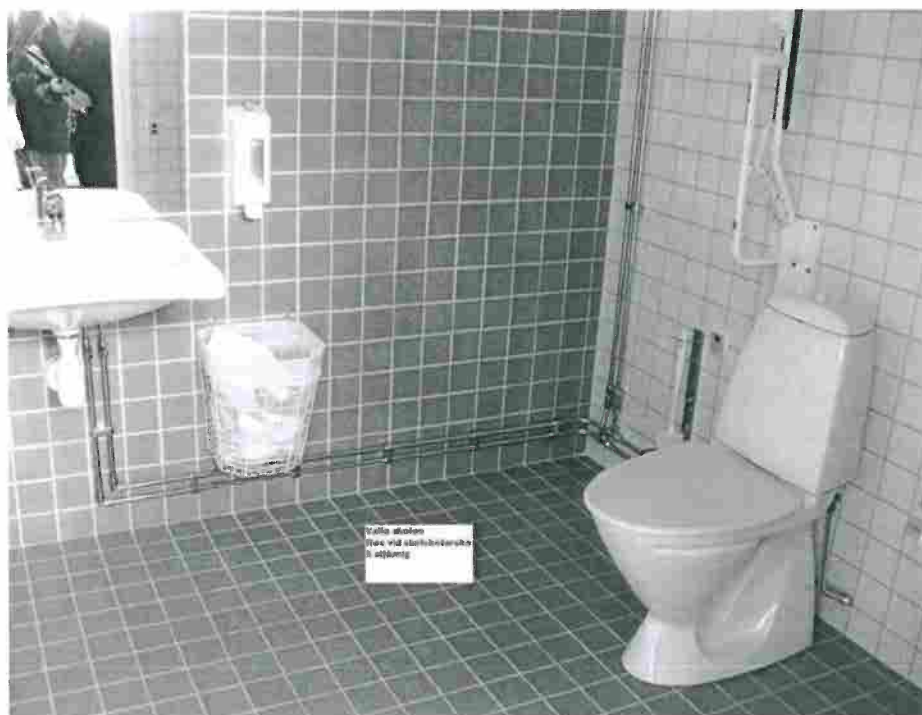
Nedan syns RWC utanför skolsyster. Den hålls låst, och skyltning saknas. I övrigt är standarden god i denna RWC från 2007.

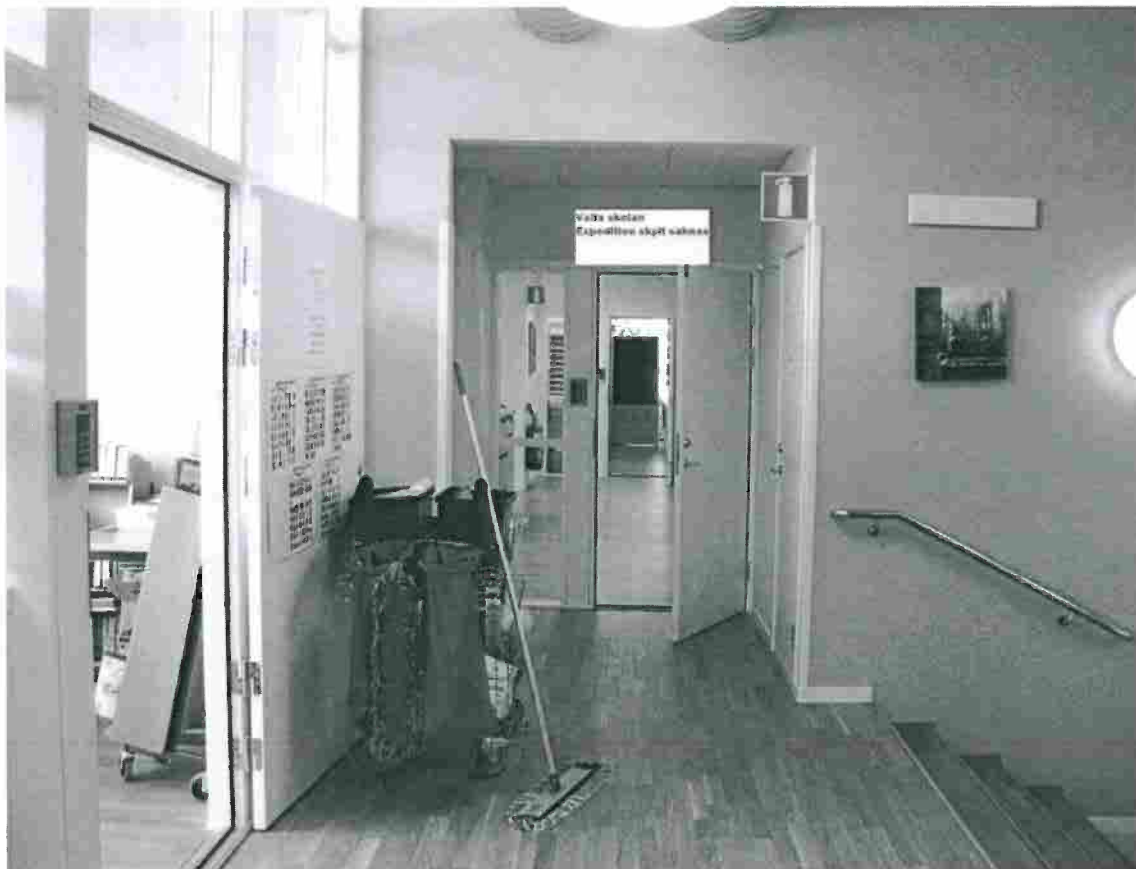
Biblioteket till vänster och expeditionen rakt fram – båda saknar skyltning.

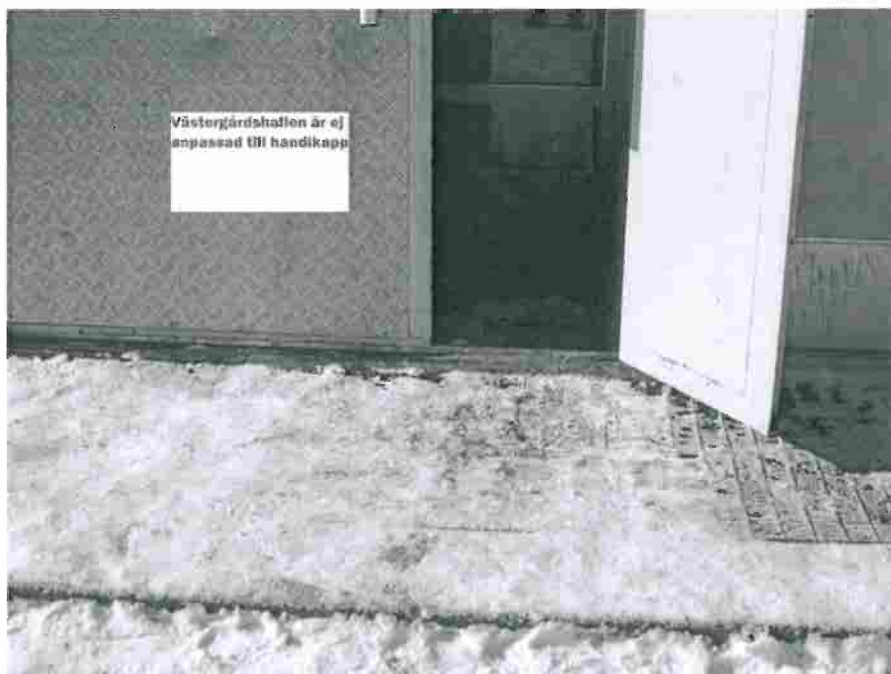
## Huvudentré

Entréförhållanden:	Nivåskillnader i form av utvändigt skrapgaller och tröskel vid entrédörr.
Ytterdörrar:	Dubbeldörrar, dörröppnare saknas.
Expedition:	Saknas. Det finns endast ett café till vänster i entréhallen.
RWC:	SAKNAS.
