## **Föreläggande med vite att redovisa åtgärdsförslag samt tidplan för att minska störningar från järnvägstrafik**

Dnr: 2014-1763

## Spårskrik Södertälje

Ljudmätning

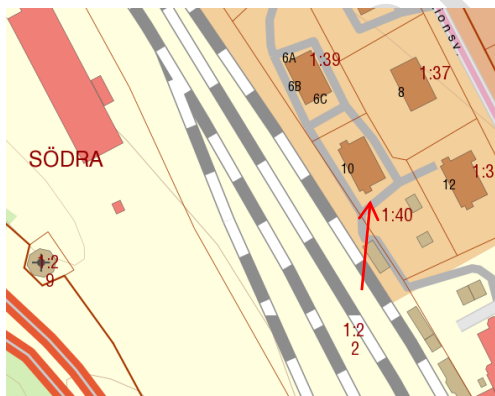
Södertälje Södra 1:40

Fastigheten är belägen utmed järnvägen (bostadshus ca 11 m från spåret) och intill Södertälje pendeltågsdepå. Utmed spåret finns en ca 4 m hög bullerskyddsskärm. Fönster i bostadsrum mot spåret utgörs av 2-glas fönster med ljudlaminerat innerglas: **8,76LL-(30)-4 mm**. Självdragsventilation, inga tilluftsventiler. Fastigheten har tillgång till bullerdämpad uteplats i anslutning bostaden.

Maximal ljudnivå från spårskrik uppmättes till upp mot 88 dBA utomhus och 49 dBA inomhus, medelvärde uppgick till 73 dBA utomhus och 38 dBA inomhus. Uppmätt skillnadsnivå (utomhus-inomhus) varierar kraftigt vilket beror på frekvensinnehållet i uppmätta spårskrik. Vid tågpassager (som går närmast bullerskyddsskärmen) är energiinnehållet vid låga frekvenser större än vid spårskrik som uppkommer vid långsam körning inne på depåområdet (delvis oskärmat). Fasadisoleringen vid låga frekvenser är lägre jämfört med vid höga frekvenser vilket innebär att ljudnivån inomhus blir högre vid tågpassager (givet samma ljudnivå utomhus).

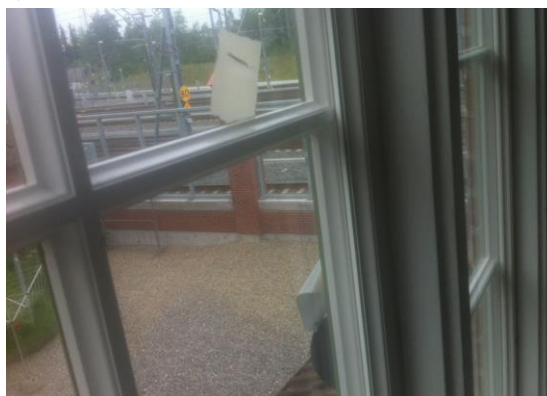
Vy från sovrumsfönster

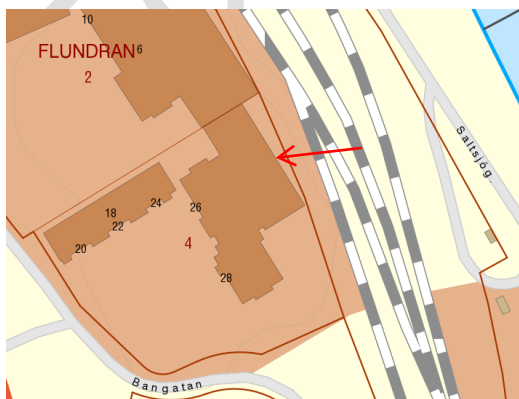
Södertälje Flundran 4

Lägenhet 1305 på Bangatan 26 har fasad mot station Södertälje centrum, ca 15 m från närmaste spår. Fönster mot spåret utgörs av 2-glas: **3**-(40)-**4** mm. I sovrummet har innerglaset ersatts med 8,76 mm ljudlaminerat glas. Självdragsventilation, inga tilluftsventiler. Balkong mot spåret är inglasad.

Maximal ljudnivå från spårskrik uppmättes till upp mot 75 dBA utomhus och 44 dBA inomhus, medelvärdet uppgick till 71 dBA utomhus och 39 dBA inomhus. Uppmätt skillnadsnivå (utomhus-inomhus) varierar vilket beror på frekvensinnehållet i uppmätta spårskrik. Vid spårskrik med ett större energiinnehåll vid låga frekvenser blir ljudnivåerna inomhus högre eftersom fasadisoleringen vid låga frekvenser normalt är lägre jämfört med vid höga frekvenser.

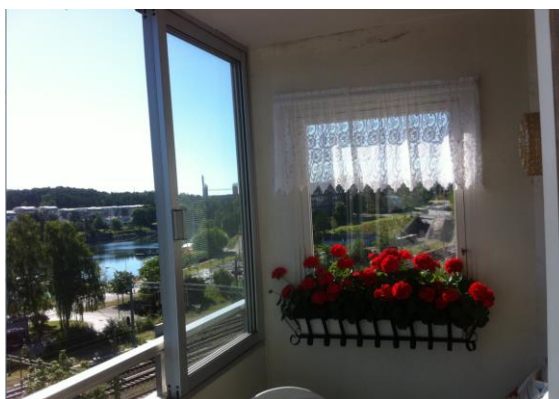
Vy från inglasad balkong

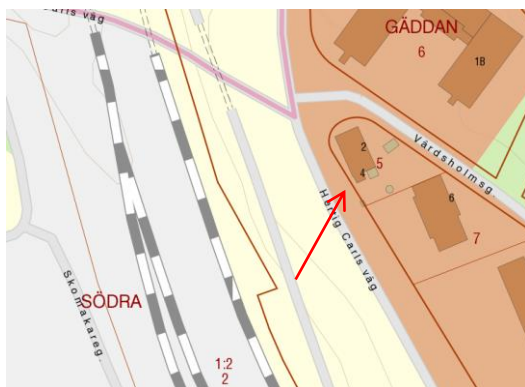
Södertälje Laxen 5

Bostadshuset är beläget ca 56 m från närmaste spår. Vardagsrummet har fönster mot spåret. I vardera gavel finns ett sovrum med gavelfönster mot norr respektive söder. Fönster i vardagsrum utgörs av 2-glas fönster: **3**-(30)-**3** mm. Fönster i sovrum utgörs av 2-glas fönster: **2**-(30)-**2** mm. Självdragsventilation, inga tilluftsventiler. Fastigheten har tillgång till skärmad uteplats i anslutning bostaden.

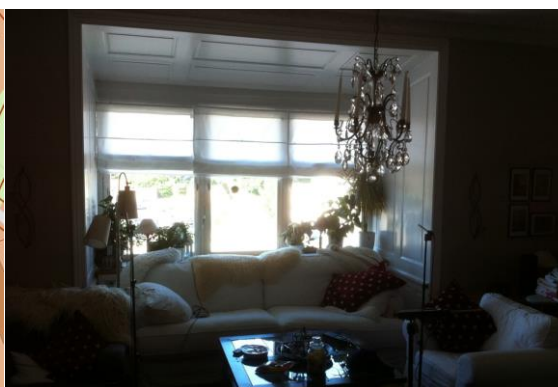
Vardagsrum med fönsterparti mot järnvägen

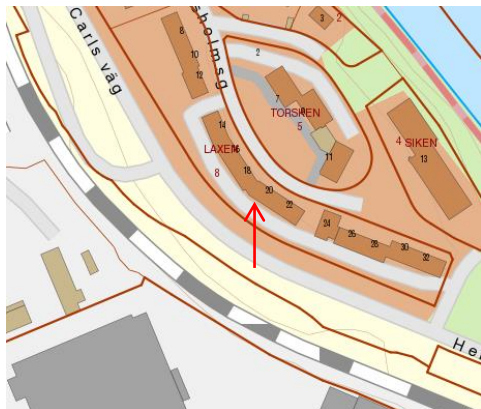
Södertälje Laxen 8

Lägenhet 1202 på Världsholmsgatan 20 har fasad och balkong ca 68 m från spåret. I vardagsrum utgörs fönster och fönsterdörr mot spåret av 2-glas: **3**-(40)-**3** mm respektive **2**-(40)-**3** mm. Självdragsventilation, inga tilluftsventiler.

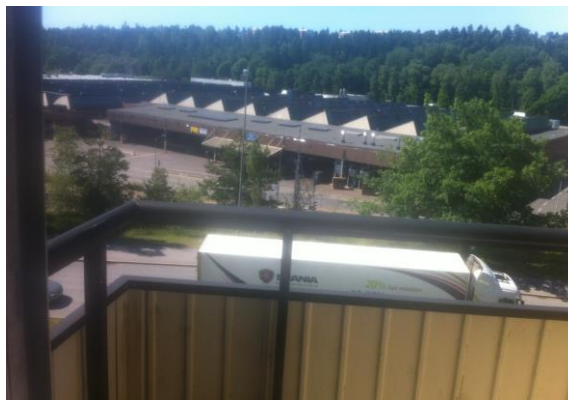
Vy mot spåret från vardagsrum/balkong

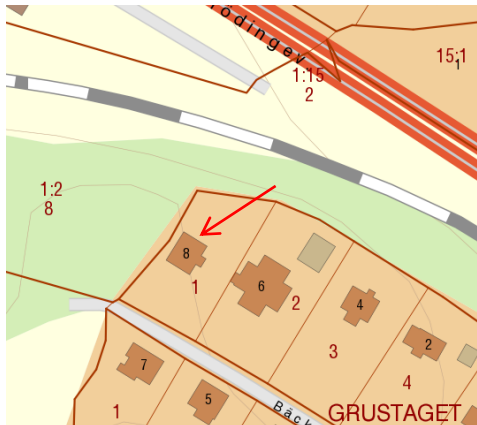
Södertälje Grustaget 1

Bostadshuset är beläget ca 33 m från järnvägen. Sovrum på våning två har fönster mot spåret. Fönster i sovrummet utgörs av 2-glas: 2-(30)-2 mm. Ventilation utgörs av ett ej ljudklassat friskluftsdon. Fastigheten har tillgång till skärmad uteplats på baksidan av bostadshuset.

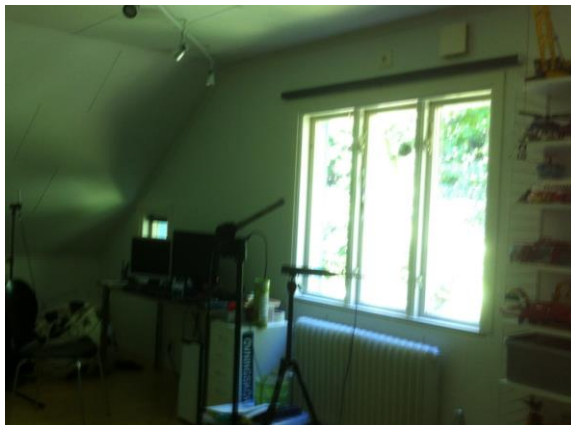
Sovrum med fönster och friskluftsdon mot spåret

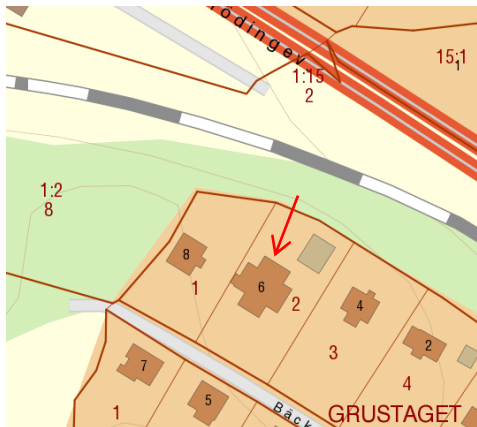
Södertälje Grustaget 2

Bostadshuset är beläget ca 32 m från järnvägen. Sovrum på våning två har fönster mot spåret. Fönster i sovrummet utgörs av 2-glas: 2-(30)-2 mm. Ventilation utgörs av självdrag. Fastigheten har tillgång till skärmad uteplats på baksidan av bostadshuset.

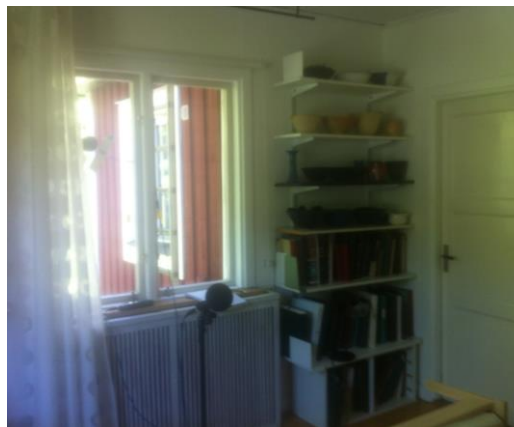
Sovrum med fönster mot spåret
