PM Geoteknik

VISBOHAMMAR 1:27

Översiktlig geoteknisk utredning

Uppdragsnummer	2771
Beställare	Signum Fastigheter
Uppdragsansvarig	Victor Enbom
Handläggare	Victor Enbom/Mikaela Blumfalk
Granskad av	Anders Thorén
Status	Slutversion
Datum	2023-11-17

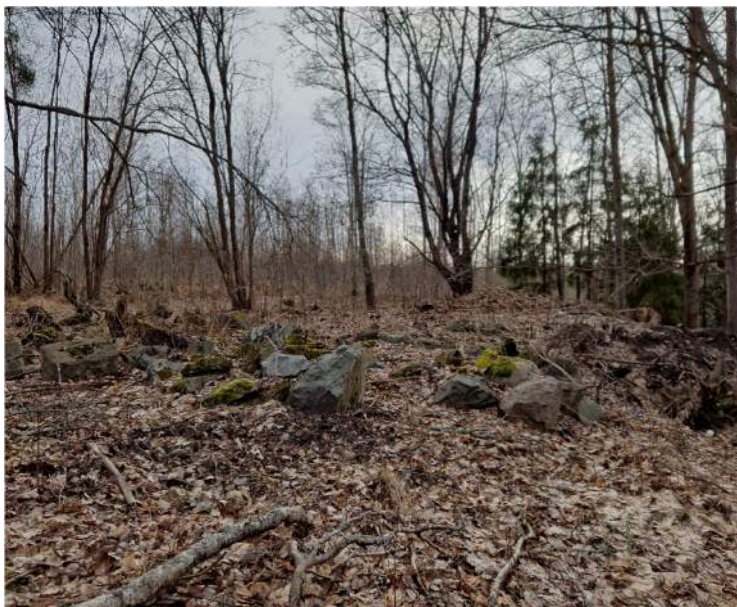
Direkt väster om höjdpartiet med berg i dagen (E-G) är isälvsedimentet av sandkaraktär. Här förekommer generellt en del markblock (se Figur 5-4), eventuellt ditforslad sprängsten. Området är relativt plant fram till slänterna i sydväst när nivåerna sänks. Inom denna del återfanns vid fältbesök även tippat avfall av bland annat metalldelar. Vidare åt nordväst, där topografin sjunker svagt, består jorden av postglacial sand (orange färg i Figur 5-1).

Figur 5-4: Vy från höjdrygg mot sydost. Markblock/ditforslad sprängsten förekommer i området.

Vid schakt skall även blockförekomsten i åsmaterialet beaktas.

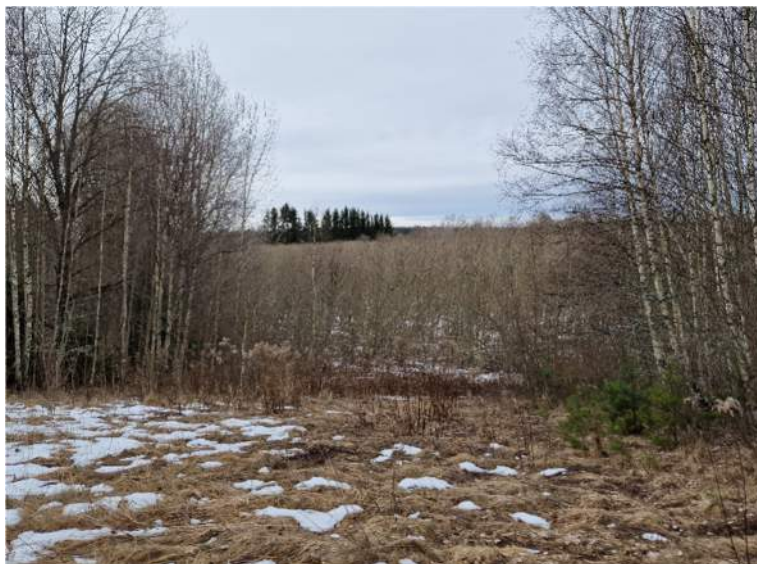
I den sydvästra delen (H), i det som bedöms vara områdets lågpunkt, utgörs jorden främst av glacial silt (se Figur 5-5). I denna del förekommer även ett område med kärrtorv (se Figur 5-6). Här bedöms även vatten kunna vara stående ovan markytan under delar av året. Detta låglänta område är till stor del tätbevuxet av småträd (eventuellt sälg) och är svårframkomligt. Ytterligare väster om den låglänta delen (utanför undersökningsområdet) går Sigtunaån. Ån går i nord-sydlig riktning och är lägre belägen än undersökningsområdet. Mellan ån och undersökningsområdet sträcker sig en svag höjdrygg. Lokalt inom det nordvästra hörnet av denna del finns postglacial lera.

Figur 5-5: Utblick från höjdrygg mot sydväst över det sydvästra låglänta området

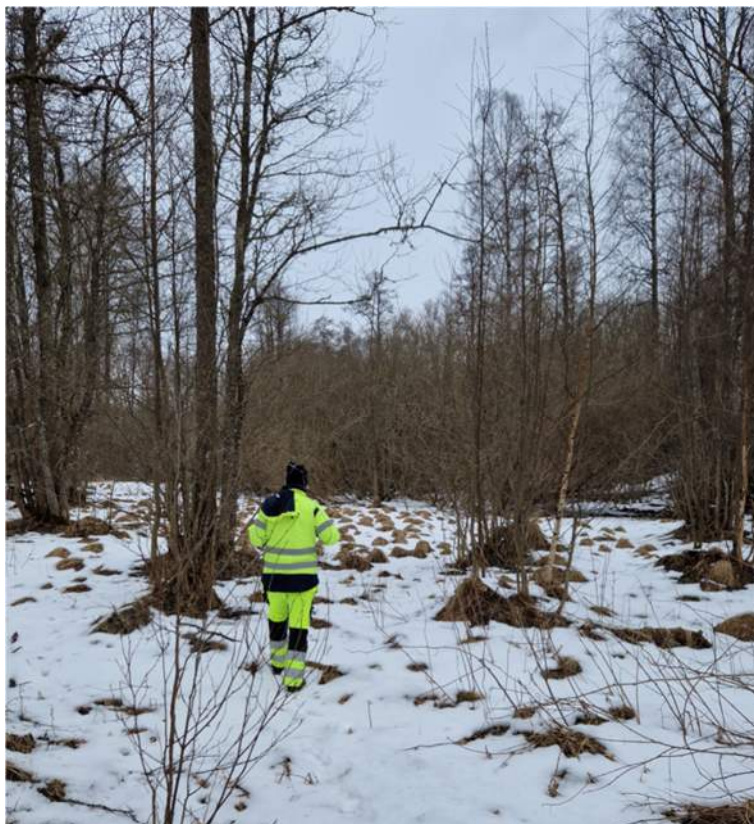
Figur 5-6: Vy i lågpunkt mot nordväst över kärtrorv

I området med kärtrorv bedöms jorden kunna vara mycket lös. För bebyggelse inom eller i anslutning till detta område skall grundläggningsmetod studeras. Vid behov kan urskiftning bli aktuell, alternativt pålgrundläggning om större jorddjup förekommer.

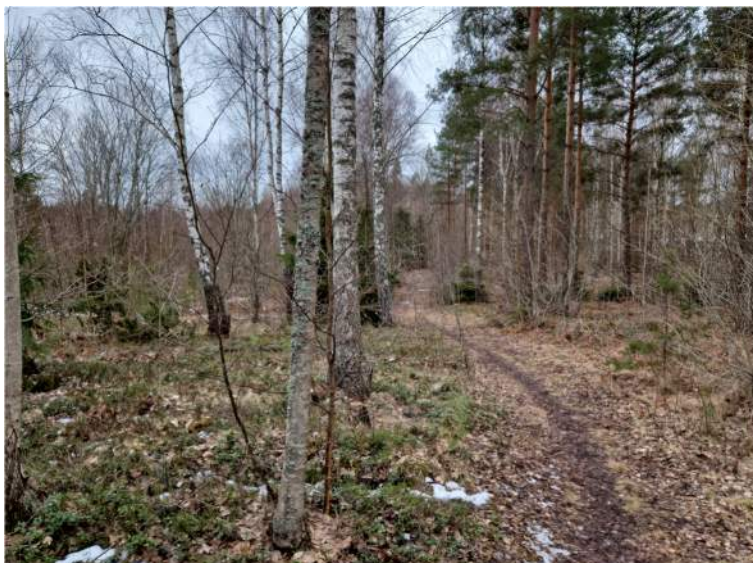
Denna del består huvudsakligen av isälvs sediment, i synnerhet den centrala delen (B, C), med mer böljande topografi (se Figur 5-8 och Figur 5-10), som sjunker åt öst och sydost. I nordväst (D) övergår jorden till postglacial silt och vidare till glacial silt ytterligare åt nordväst. Det kan inte uteslutas att lera förekommer i denna del.

Figur 5-8: Vy i norra delen mot sydväst

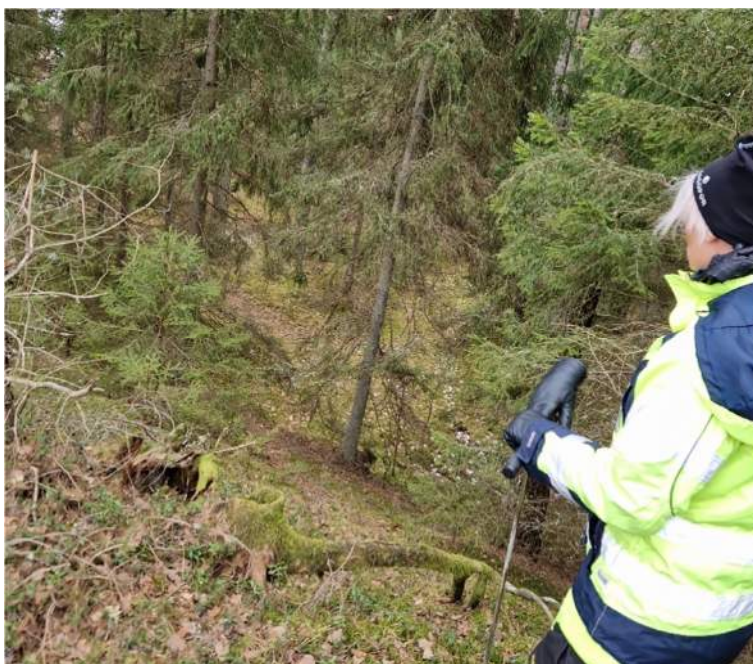
I söder (B) sluttar topografin generellt svagt ned mot väg 57. Inom området förekommer en brantare täkt (se Figur 5-9). Enligt uppgifter i Underlag (2) utgörs täkten av sand och grovt grus, varviga finkorniga sediment kan förekomma. Längs med områdets södra/sydöstra rand består växtligheten av höga tallar.

Figur 5-9 Vy i söder åt sydost över tåkten

I anslutning till den branta täkten kan permanent stödkonstruktion krävas för att hantera risk för ras och skred.

Bebyggelse i anslutning till takten bedöms kräva stabilitetshöjande åtgärd för att hantera risken för ras då befintliga slänter är branta.

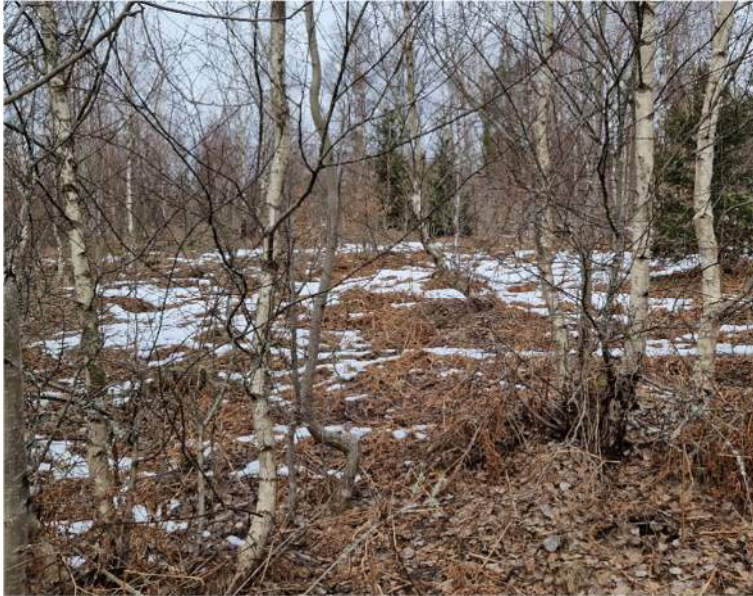
Figur 5-10: Vy i söder åt nordväst

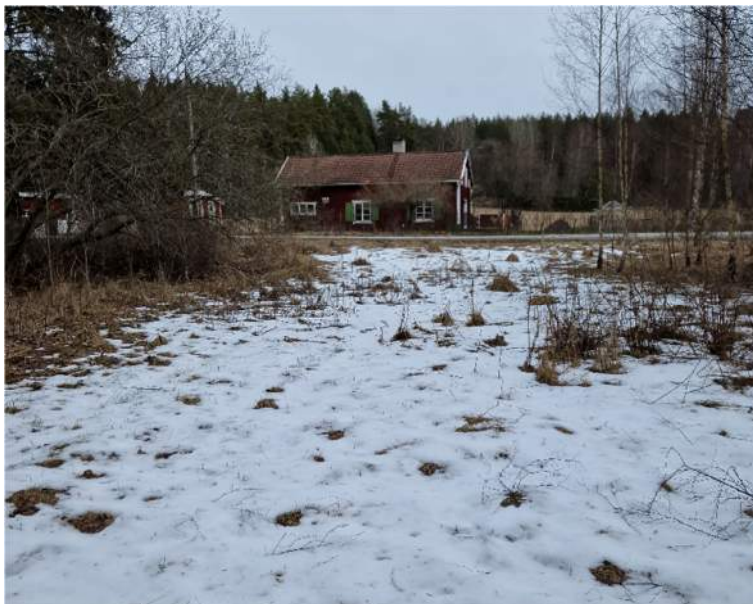
I öst (A) finns delområdets lågparti där jorden består av postglacial sand och glacial silt (se Figur 5-11). En del av detta område (se Figur 5-12) ligger i Visbohammarsvägens dike.

Figur 5-11: Vy i öst åt öst och Visbohammarsvägen

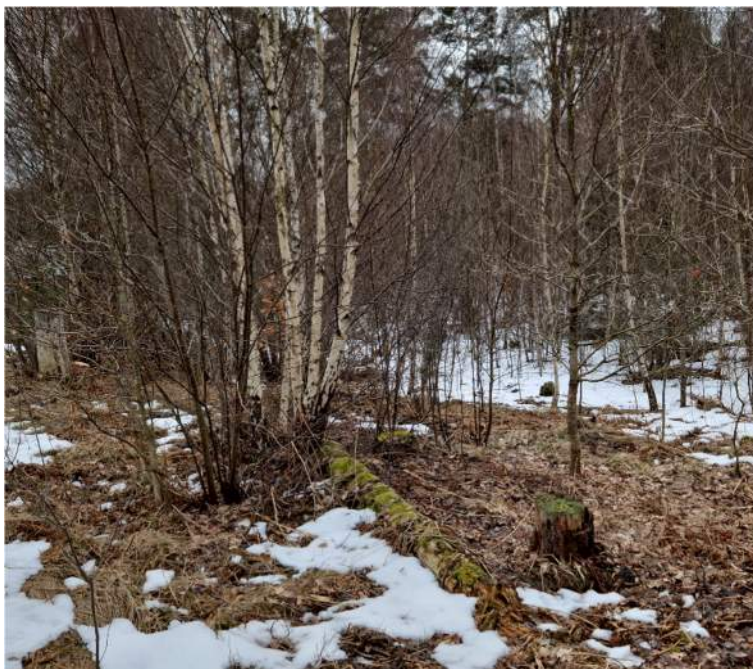
Figur 5-12 Vy i öst åt söder från Visbohammarsvägen. Lågparti.

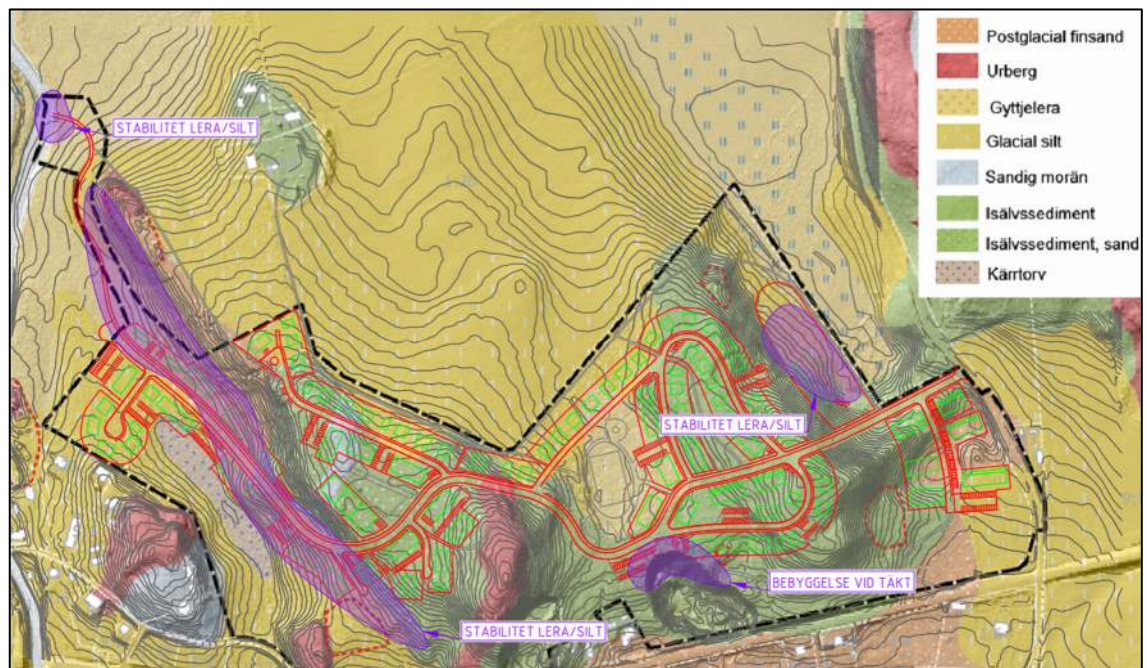
I Figur 6-1 nedan redovisas översiktlig var det förekommer särskild risk för ras och stabilitetsproblem. Risken är främst bedömt där stora höjdskillnader och uppfyllnader planeras samt där förekomst av finkorniga jordar förekommer.

Figur 6-1: Riskområden stabilitet/ras markerat i lila

Samtliga slänter i området ska efter utförd geoteknisk fältundersökning kontrolleras så att de uppnår erforderlig säkerhet mot skred och ras.

Detta gäller framför allt i områden med silt eller annan finkornig jord, främst i den sydvästra delen. Detta gäller även vid bebyggelser ovan kärrtorv, där jorden bedöms vara lös eller ha sämre bärighet. Åtgärder kan krävas för att säkerställa slänter och bebyggelse mot kärrtorv. Områden med torv med begränsad mäktighet kan preliminärt grävas ur och återfyllas med packad sprängstensfyllning där så bedöms vara erforderligt.
