PM Geoteknik

Slussholmen Detaljplan, Södertälje Kommun

Uppdragsnamn
 Slussholmen DP
 Södertälje kommun

Datum
 2023-05-26

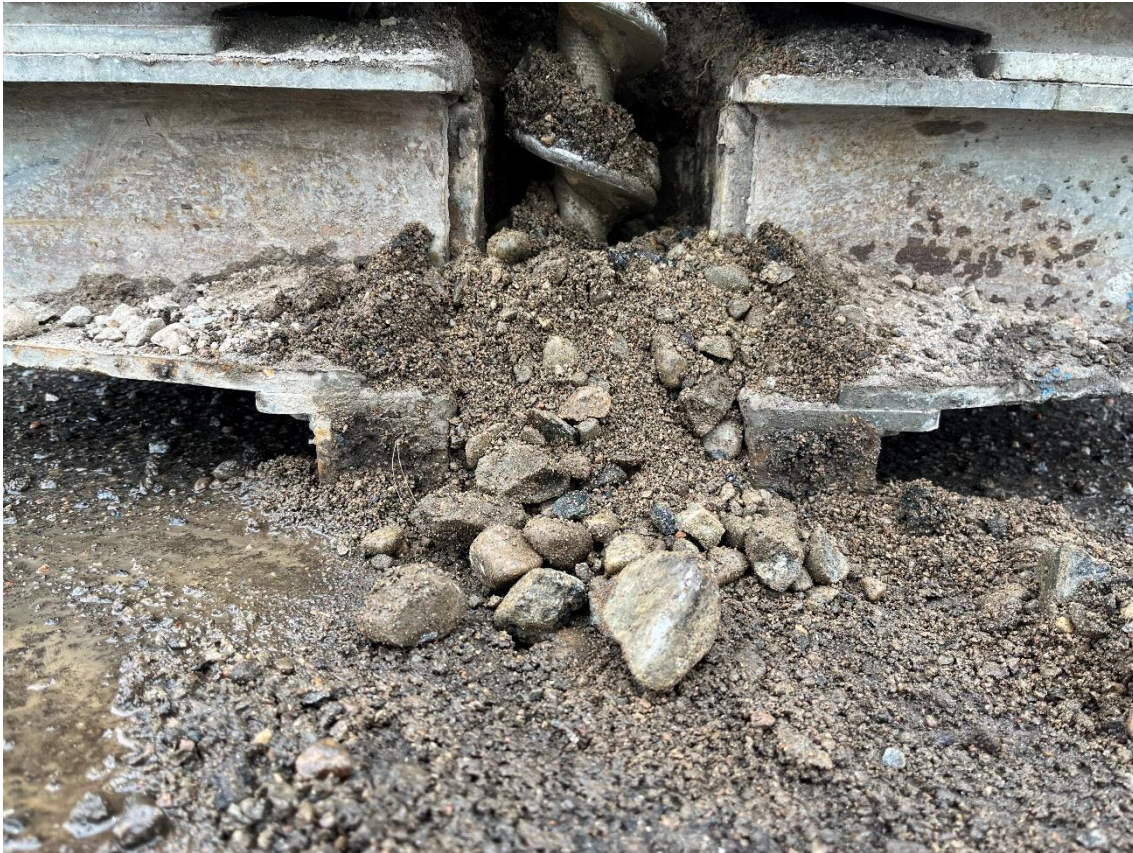
Figur 3 Bild från skruvprovtagning i 23B03 av isälvs sediment 2023-03-14 på Slussholmen.

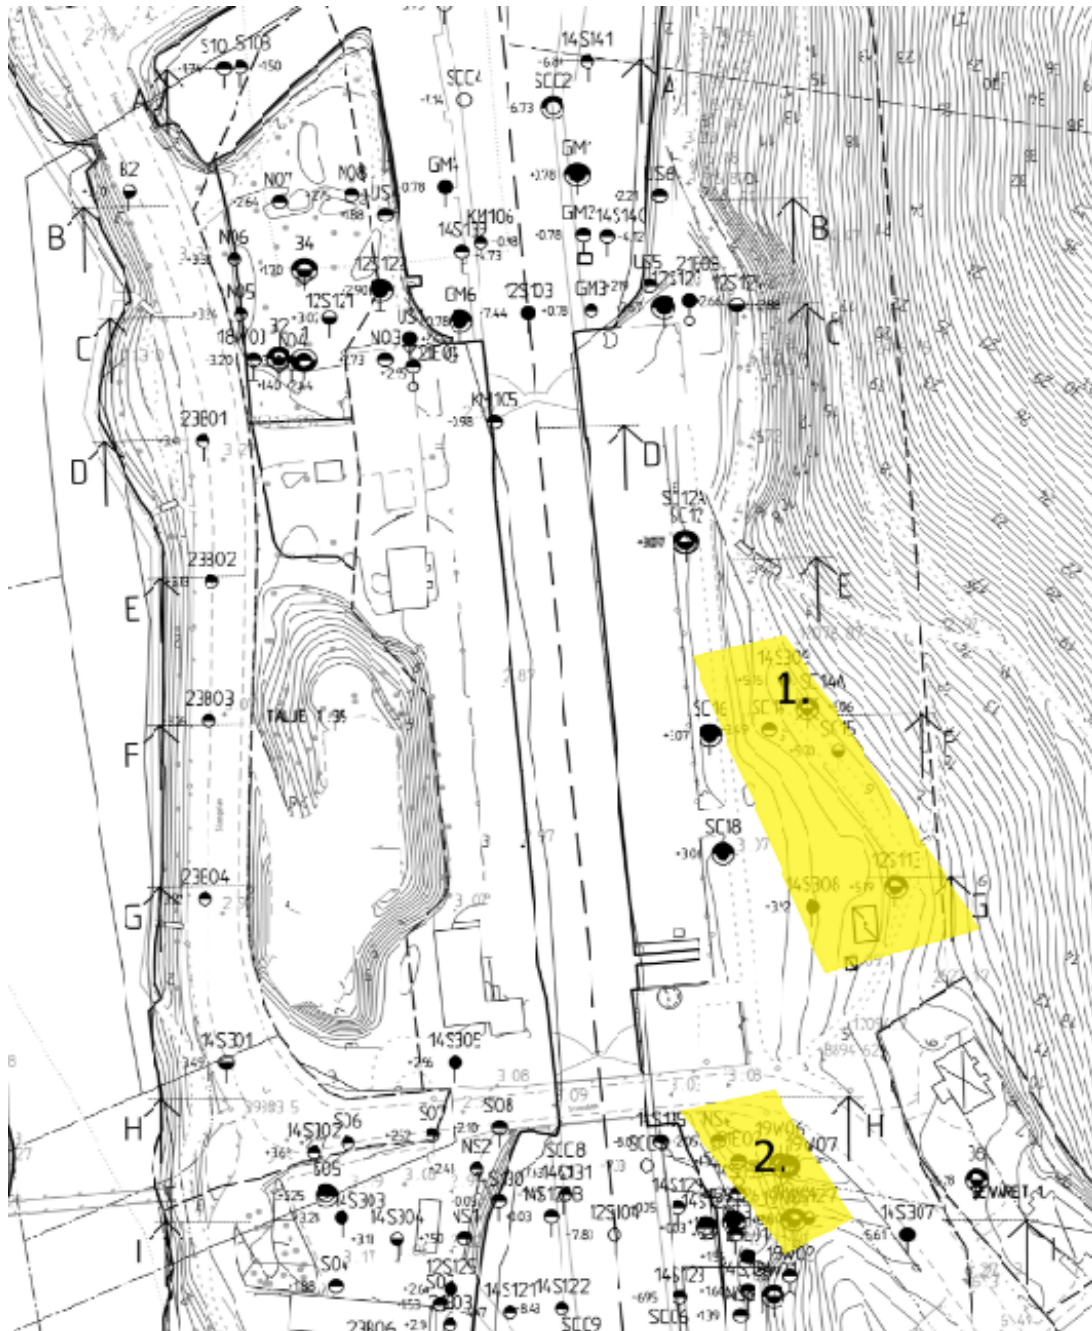
Där älvarna tidvis bildade fickor med lugnt vatten har även finkorniga sediment avsatts i form av lerlinsor som ligger inbäddade i den annars grövre fraktionen. Dessa återfinns ställvis i området med begränsad utbredning. Lerlinsorna har påträffats längs kanalens östra strand. Ungefärlig utbredning kan ses i Figur 4. Den norra linsens lera har en mycket låg skjuvhållfasthet medan den södra linsens lera har en låg till medelhög skjuvhållfasthet, se figur Figur 5.

Figur 4 Utbredning lerlinser (gult) mot bakgrund av planredovisning av sonderingar MUR 23U0136, daterad 2023-03-21, upprättad av Bjerking AB.

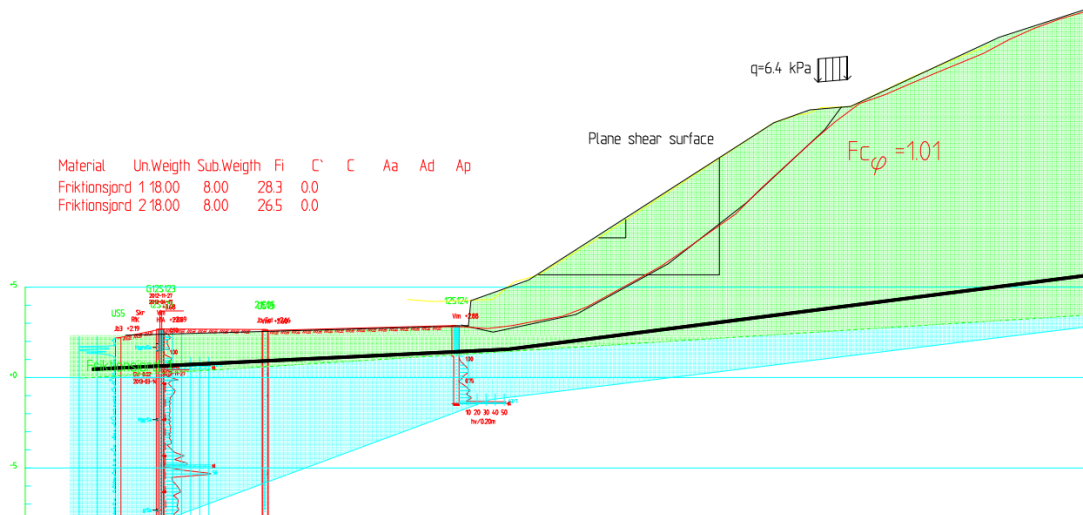
Figur 8 Beräkningssektion A

Den erforderliga säkerhetsfaktorn är $F_{EN} \geq 1,0$ i säkerhetsklass 2 vilket uppfylls i beräknade sektioner.

Beräkningssektion	F_{EN}
Sektion A	1,01
Sektion B	1,16

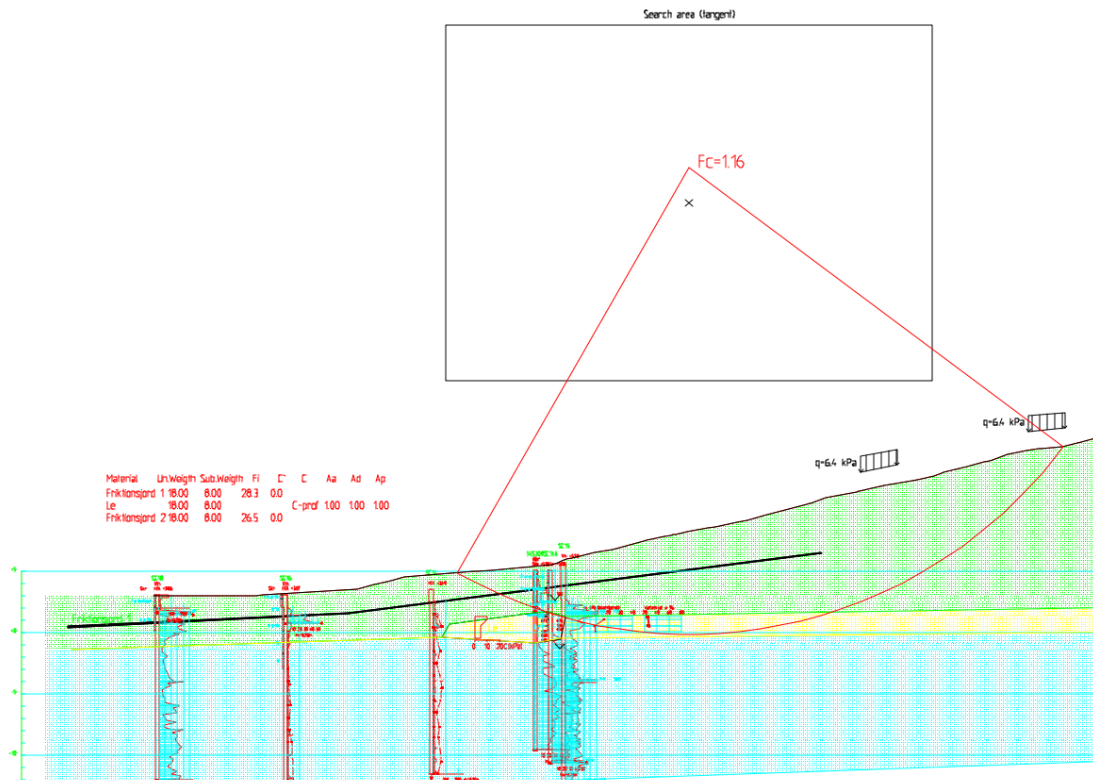
Figur 9 Beräkningssektion B

Stabilitetsförhållanden redovisas för två kritiska beräkningssektioner inom detaljplaneområdet, benämnda A och B som båda utgör delar av slänten på den östra sidan av slussen. Sektion A utgörs av en brant slänt med endast friktionsjord och sektion B av en flackare friktionsjordsslänt

som underlagras av en lerlins (benämnd Lins 1) under släntfoten. Sonderingar saknas för att bedöma hur långt in under slänten leran sträcker sig varför det har antagits att den fortsätter "långt". Planläget för sektionerna framgår av Figur 7.

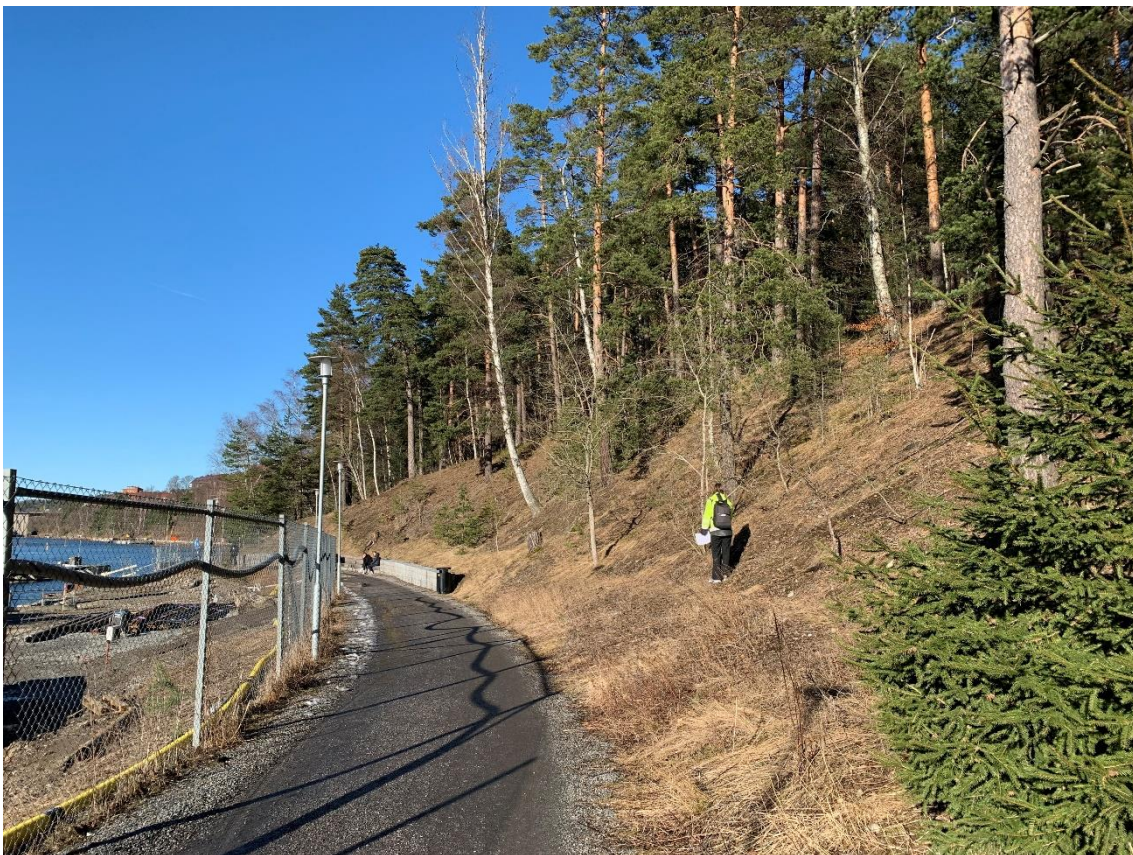
Slänten i beräkningssektion A, Figur 7 har särskilt utretts med avseende på risken för erosion med hänsyn till sin branta lutning och höga naturvärde. Vid inventering kunde det konstateras att slänten inte uppvisar tecken på erosion då det yttäckande vegetationsskiktet armerar den underliggande jorden vilket förhindrar materialtransport. Marken föreslås planläggas som naturmark vilket bedöms gynnsamt då det säkerställer att befintlig vegetation kan fortsätta sin erosionskyddande effekt.

Figur 10 Slänt på nordöstra sidan av slussområdet.
