Inventering av grunda havsvikar och åmynningar i Södertälje kommun 2006

Medins Biologi AB
Mölnlycke 2006-12-06

Södertälje kommun gav Medins Biologi AB i uppdrag att undersöka undervattensvegetationens utbredning och artsammansättning i nio grunda vikar i kommunen. Syftet med undersökningen var dessutom att bedöma vikarnas naturvärden och påverkan med avseende på den submersa vegetationen.

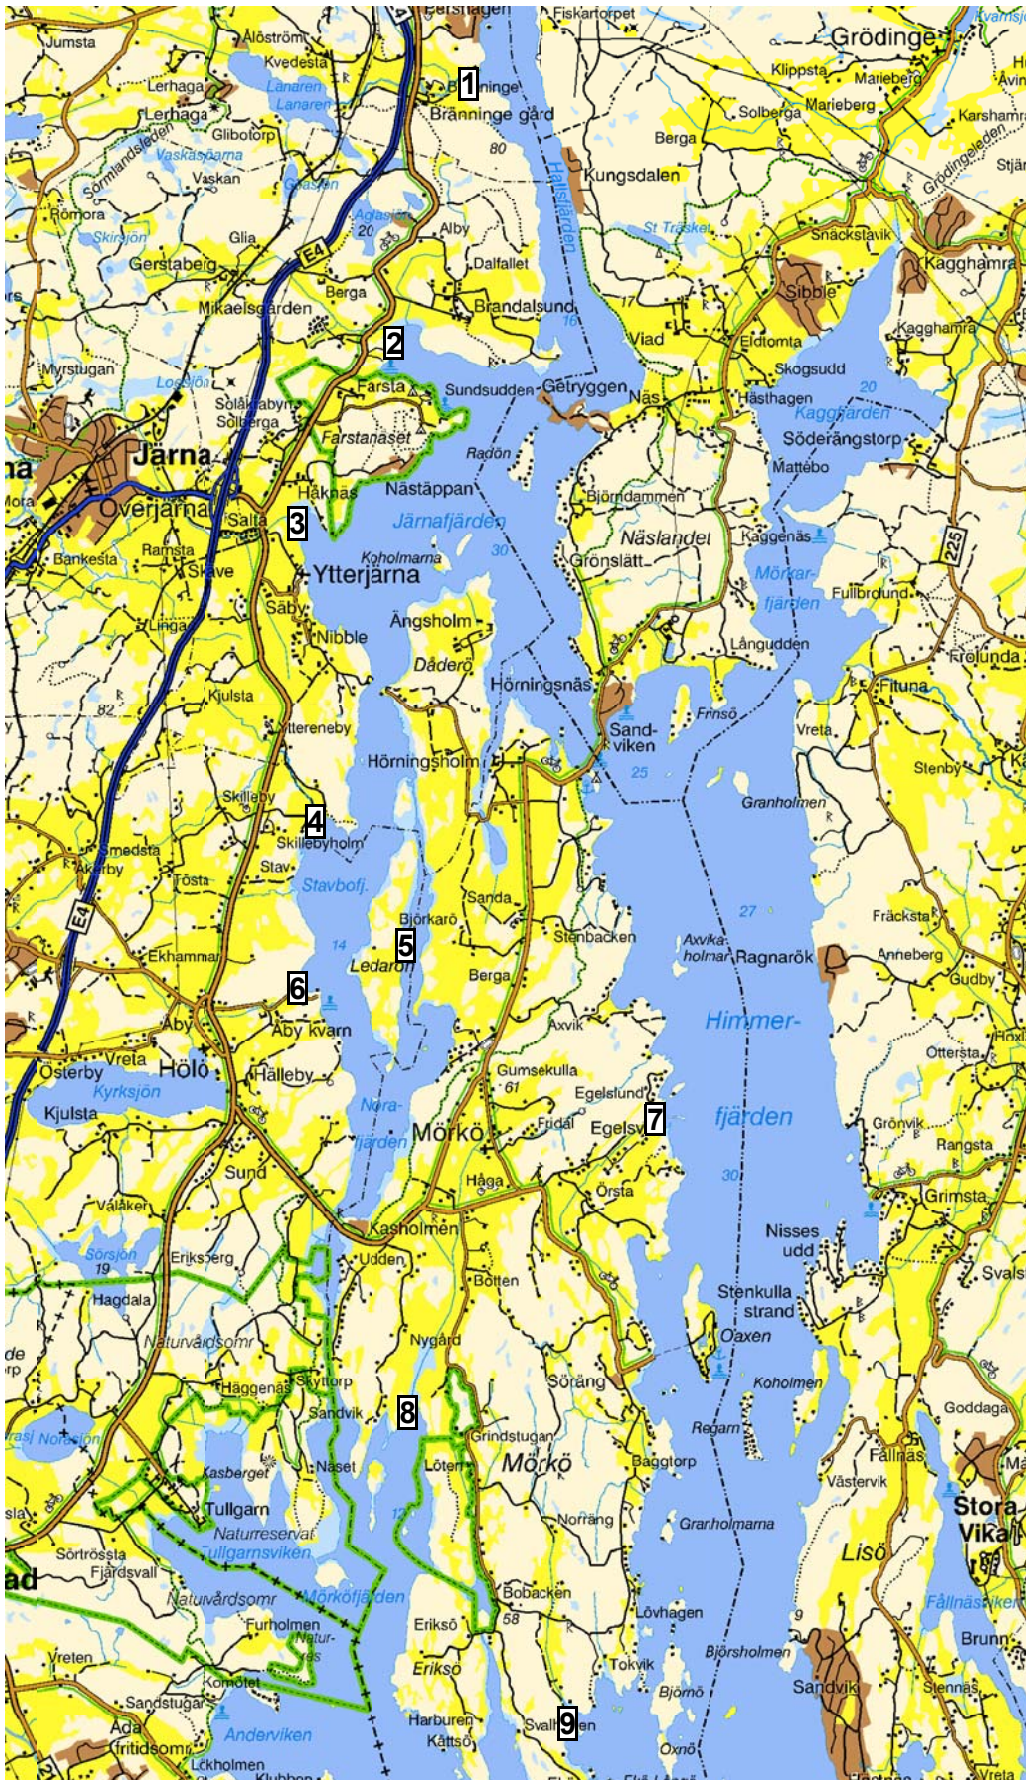
Figur 1. Översiktsbild över de olika vikarna som har inventerats. Inventerade vikar har markerats med siffror. Se Tabell 1 för information om vilken vik som har vilket nummer.

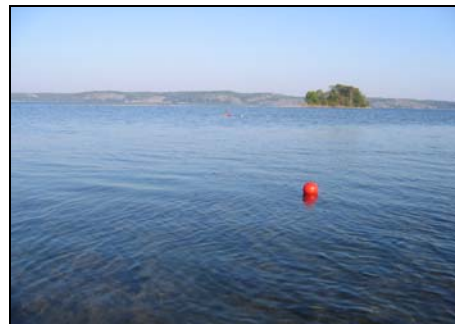
Figur 3. Boj markerar en tvärtransekt.

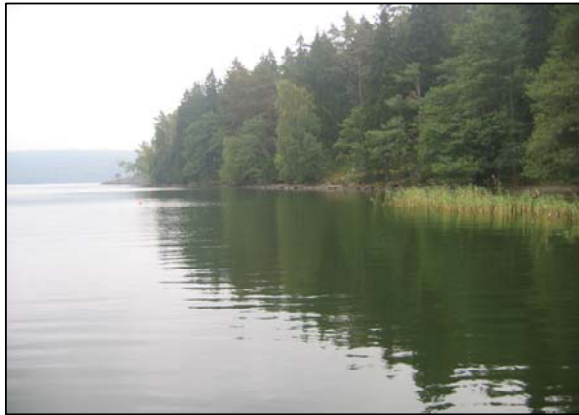
1. Bränningeåns utlopp, Bruket Koordinat: 6559255/1606480 Datum: 2006-09-19

Öppen vik mot öster med tät vassbård i den inre och norra delen. Vikens södra strand brant sluttande med sten (i anslutning till strandlinjen) på grund botten. Åmynningen delvis långgrund med finsediment strax utanför åmynningen. Nyanlagd brygga strax norr om åmynningen. Påverkan från fartygstrafik i farleden i öster. Inventeringsmetodikerna fick här anpassas eftersom stora delar av viken var djupare än 3 meter. Därför lades det 4 ganska korta tvärtransekter A-D längs naturreservatets norra strand. Dessutom inventerades Bränningeåns mynningsområde med transekt E-G. Transekternas läge ses i kartan ovan.

Överst visas medeltäckningsgraden (%) i de rutor där växten förekom. Underst visas frekvensen (%) av rutor som arten förekom i.

Sex arter påträffades, varav tre arter i inventeringsrutorna. Då viken var ganska djup så blev det flera korta transekter som inventerades. Vegetationen dominerades av ålnate med inslag av borstnate och enstaka möja (ej bestämningsbar men troligen vitstjälksmöja). Vid transekt E fanns även spädnate mellan rutorna. Utöver det som återfanns i transekterna fann vi hornsärsv och axslinga i området. I transekt F fanns inga växter, troligen beroende på påverkan från nyanlagd brygga. Makrofyttvegetation förekom ned till 3-3,5 meters djup. Medelvärde för växternas indikatorvärden är 6,8 vilket indikerar mesotrofa till eutrofa förhållanden. Viken bedöms som måttligt påverkad med avseende på vegetationens sammansättning och utbredning.

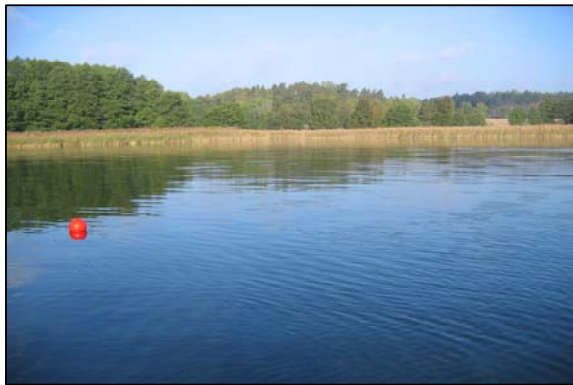
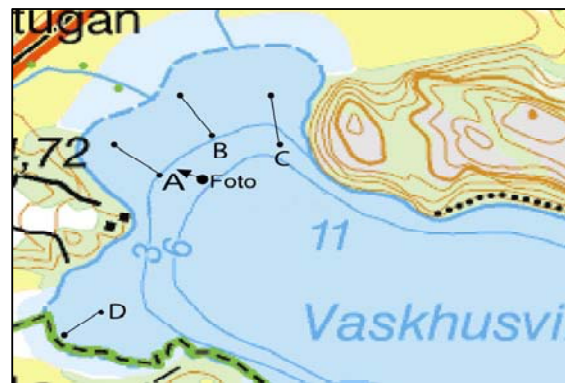
2. Vaskabäckens utlopp, Vaskhus Koordinat: 6555415/1605400 Datum: 2006-09-29

Viken karaktäriseras av en brant strandlinje som kantas av ett smalt vassbälte omgivet av blandskog. I vikens inre del finns ett grundare område med ett brett vassbälte vars omgivande marker utgörs av jordbruksmark och lövskog. Det är denna inre del som har inventerats. Den inre delen av vikens delar av en liten udde. Den norra delen undersöktes genom att tre transekter A-C lades vinkelrätt mot vasskanten ut mot vikens djupare delar. Transekterna utgjorde vikens grundare område, varefter botten sluttade brant ner mot vikens djupare delar. Den södra mindre delen av vikens område undersöktes med en transekt D. Transekternas läge ses i kartan ovan.

Överst visas medeltäckningsgraden (%) i de rutor där växten förekom. Underst visas frekvensen (%) av rutor som arten förekom i.

I denna vik fann vi åtta arter varav sju arter i inventeringsrutorna. De dominerande arterna var axslinga och hornsärv. Vid transekt B påträffades spädnate (*Potamogeton panormitanus*) mellan rutorna. I transekt B fanns ett tätt bälte med tuvsträfs/skörsträfs (*Chara globularis/connievens*). De två arterna går ej att särskilja vid avsaknad av fertila skott. Vegetation förekom ned till 3-3,5 meters djup. Medelvärde för växternas indikatorvärden är 6,7 vilket indikerar mesotrofa till eutrofa förhållanden. Viken bedöms som måttligt påverkad med avseende på vegetationens sammansättning och utbredning.

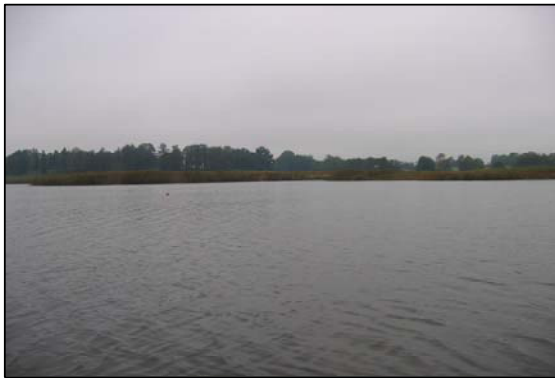
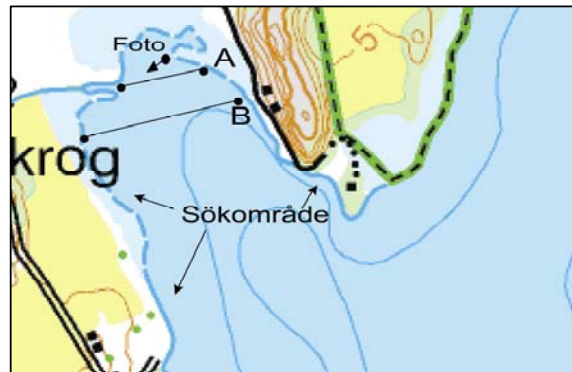
3. Moraåns utlopp , Pilkrog

En grund vik med strandkanten helt täckt av bladvass och enstaka kaveldun. Moraån mynnar i västra änden av vikens inre del. Viken omges av jordbruksmark, dock ej norra delen, vilken täcks av blandad lövskog i kuperad terräng. Bebyggelse längs hela viken. I yttre änden av viken ligger en småbåthamn. Inre delen av viken är mycket grund och till stora delar täckt av vass. Viken karterades med 2 långa transekter A-B. Dessutom undersöktes tre lämpliga områden genom en sökning efter nya arter som inte hittats tidigare, inga nya arter påträffades.

Överst visas medeltäckningsgraden (%) i de rutor där växten förekom. Underst visas frekvensen (%) av rutor som arten förekom i.

I denna vik fann vi sju olika arter. Samtliga arter förekom i transekterna. Den dominerande arten i de inventerade rutorna var ålnate. Även axslinga och hornsärva hade stor utbredning i viken. Skörsträfs/tuvsträfs påträffades i de djupare delarna av transekt B. Dvärgsäv fanns med god täthet på den grundare delen av transekt A där botten var mer fast och huvudsakligen bestod av sand. Vegetation förekom ned till minst 2,5 meters djup. Vattnet var grumligt (4,8 FNU). Medelvärdet för växternas indikatorvärden är 6,8 vilket indikerar mesotrofa till eutrofa förhållanden. I söksområdet närmast hamnen var artantal och tätheter lägre än i de andra områdena varför en viss påverkan från hamnen inte kan uteslutas. Viken bedöms som måttligt påverkad med avseende på vegetationens sammansättning och utbredning.

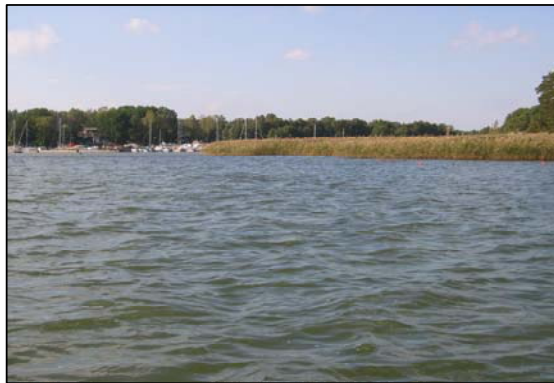
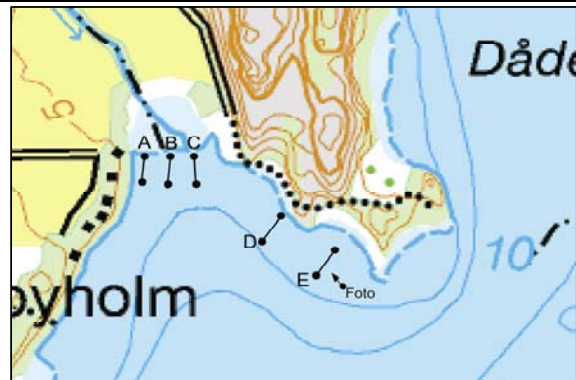
4. Skillebyåns mynning, Ekvik

Lokalen utgörs av en relativt grund vik med täta vassbälten. Strax öster om åns mynning i viken finns en småbåtshamn (mellan transekt C och D). I den inre västra delen finns en anlagd betongbrygga (väster om transekt A). Muddring har troligen skett såväl vid båthamnen som vid bryggan. Vassbälten förekommer även längs naturreservatets strand ut mot udden i öster.

Överst visas medeltäckningsgraden (%) i de rutor där växten förekom. Underst visas frekvensen (%) av rutor som arten förekom i.

I denna vik fann vi sju olika arter. Samtliga påträffade arter förekom i transekterna. Den dominerande arten var ålnate (*Potamogeton perfoliatus*). I transekt E fanns ett tätt bälte med skörsträfs/tuvsträfs (*Chara globularis* / *Chara connievens*). Längs transekt E, längst bort ifrån båthamnen och åmynningen, var artrikedomen och tätheterna betydligt högre än längs de övriga transekterna. Den blåstång (*Fucus vesiculosus*) som fanns längs transekt E utgjordes av indriven levande tång. Vattnet var grumligt (6,1 FNU). Medelvärdet för växternas indikatorvärden är 6,8 vilket indikerar mesotrofa till eutrofa förhållanden. Längs transekterna A-C förekom makrofytvegetation ned till ca två meters djup. Vid transekt D-E ned till ca tre meters djup. Viken bedöms som måttligt påverkad med avseende på vegetationens sammansättning och utbredning. Den inre västra delen bedöms dock som tydligt påverkad.

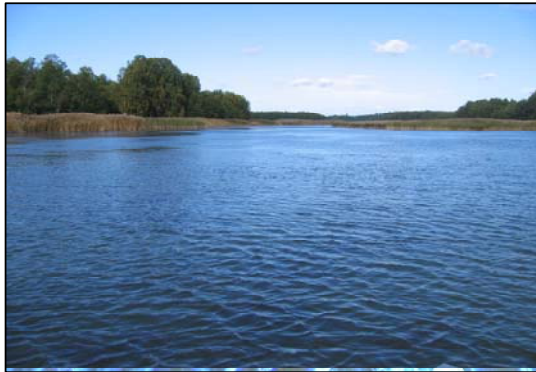
5. Björkarösund, Björkarö

Grund mycket vegetationsrik vik med grumligt vatten. Lös botten med lera och findetritus. Djup < 2 m i hela viken och täta vassbårder längs kanterna. Ställvis mycket rikligt med fintrådiga alger. Vinkens inre del inventerades längs tre stycken tvärgående transekter A-C. Området söder om transekterna avsåktes efter ytterligare arter.

Överst visas medeltäckningsgraden (%) i de rutor där växten förekom. Underst visas frekvensen (%) av rutor som arten förekom i.

I denna vik fann vi sju arter, varav fyra arter i inventeringsrutorna. Vegetationen dominerades kraftigt av axslinga med inslag av borstnate, dvärgsäv och havsnajas. I transekt A fanns även ålnate mellan rutorna. I sökområdet påträffades även trubbnate (*Potamogeton obtusifolius*) och en mindre vanlig förekommande varietet av borststräfs (*Chara aspera f. subinermis*). Medelvärdet för växternas indikatorvärden är 6,6 vilket indikerar mesotrofa till eutrofa förhållanden. Viken bedöms som måttligt påverkad med avseende på vegetationens sammansättning och utbredning.

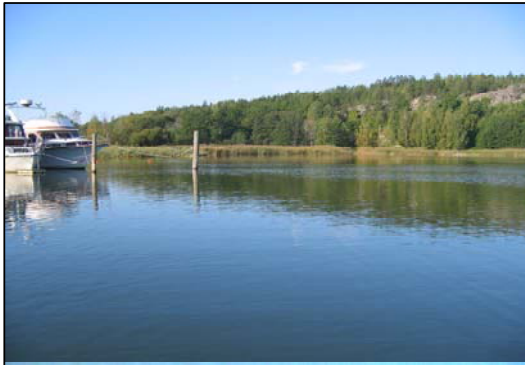
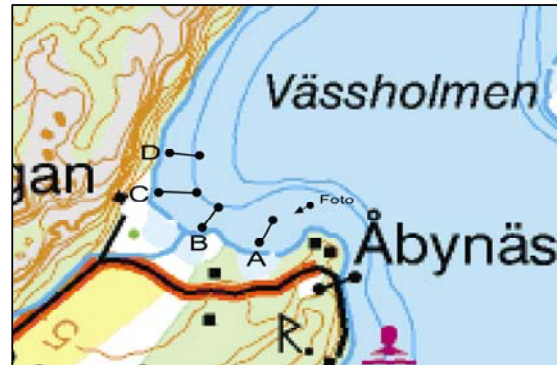
6. Åbyåns mynningsvik, Åbynäs

Öppen vegetationsrik vik med täta vassbårder längs stränderna och vid Åbyåns mynning. I östra delen av viken finns en mindre småbåtshamn. Även några privata bryggor förekommer i den inre delen av viken. Bottensubstratet utgjordes av mjuk dyrtad botten förutom vid Åbyånsmyning där botten var mer sandig och därmed även fastare. Viken undersöktes med 4 transekter A-D och utöver detta genomfördes sökning efter andra arter utanför transekterna. Det finns gott om bäver i området.

Överst visas medeltäckningsgraden (%) i de rutor där växten förekom. Underst visas frekvensen (%) av rutor som arten förekom i.

I denna vik fann vi sju arter, varav tre arter i inventeringsrutorna. Vegetationen, som bestod av ålnate, axslinga och hornsärv, var tämligen gles förekommande längs transekterna. I transekt B fanns även ett bälte med lösliggande grönslick (*Cladophora* sp) som var kraftigt bevuxet med trådalger. Enstaka förekomster av höstlänke och skör/tuvsträfs fanns utanför transekterna. Dessutom fanns det rikligt med tarmtång inne i vassbältet. Vegetation förekom ned till 3-4 meters djup. Medelvärdet för växternas indikatorvärden är 7,0 vilket indikerar mesotrofa till eutrofa förhållanden. Artdiveriteten var låg och viken bedöms som tydligt påverkad med avseende på vegetationens sammansättning och utbredning.

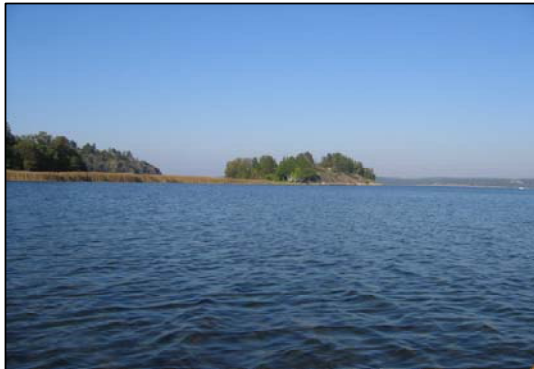
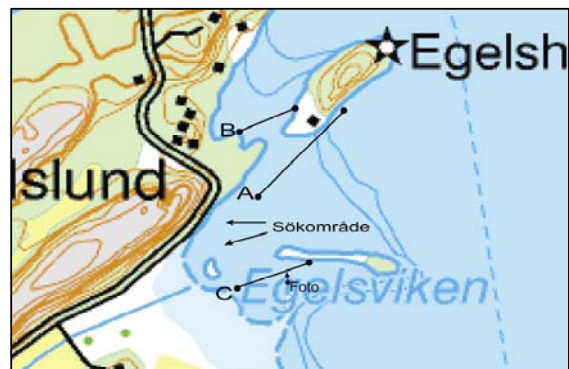
7. Egelsviken, Backen

Grund vegetationsrik vik med sandbotten, klart vatten och vassbårder längs kanterna. Viken inventerades med hjälp av tre transekter A-C (se kartbild ovan). Bryggor förekom i västra hörnet. Sundet mellan Egelsholm och Mörkö var i stort sett igenväxt med vass förutom vid en liten kanal som användes för passage. Egelskskär gav ett visst skydd mot vindpåverkan vid sydlig vind. Viss påverkan kan inte uteslutas från fartygstrafik i öster.

Överst visas medeltäckningsgraden (%) i de rutor där växten förekom. Underst visas frekvensen (%) av rutor som arten förekom i.

Nio arter påträffades, varav sex arter i inventeringsrutorna. Viken var vegetationrik med borstnate och axslinga som dominerande arter. Längs transekt A fanns enstaka förekomst av grönsträfsse (*Chara baltica*) mellan rutorna. Dessutom fanns det hårsträfsse (*Chara canescens*) och trubbnate (*Potamogeton obtusifolius*) i söksområdet. Av de nio undersökta lokalerna var detta den enda där grönsträfsse och hårsträfsse påträffades. Dessutom fanns sparsamt med borststräfsse (*Chara aspera*) både i och mellan de inventerade rutorna i transekt A. Det var riklig trådalgsplåväxt överallt i denna vik. Vi såg även mycket fisk under inventeringen. Makrovegetation förekom ned till ca tre meters djup. Medelvärdet för växternas indikatorvärden är 6,5 vilket indikerar mesotrofa till eutrofa förhållanden. Viken bedöms som måttligt påverkad med avseende på vegetationens sammansättning och utbredning. Förekomst av tre sträfssearter, bl a grönsträfsse, medför att viken bedöms ha relativt höga naturvärden med avseende på vegetationens sammansättning och utbredning.

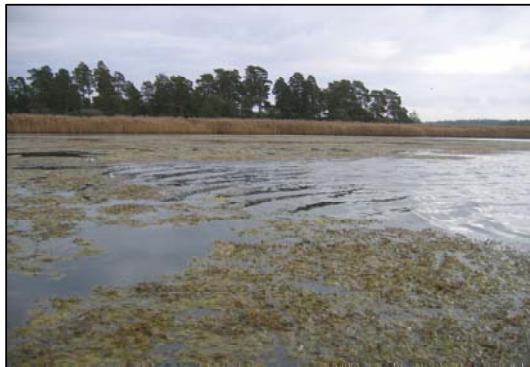
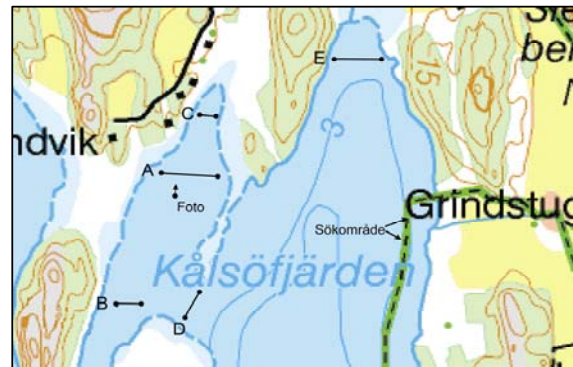
8. Ikö-Helgöområdet, V Mörkö

Grund vegetationsrik vik med ett vassbälten längs stränderna Viken omges av betesmark. Botten var mycket lös och det var mycket växtlighet. Även lösliggande vidytan i den norra delen av viken. Ett antal hus på den nordvästra sidan där det även fanns en brygga. Vattnet var klarast i mitten av viken och grumligare i de inre och yttre delarna. Viken karterades med fem transekter där transekt A-D lades i den nordvästra delen av Kålsöfjärden. I Fagersviken lades transekt E. Fagersviken var en lite djupare vik med vass på den östra sidan och stenstrand på den västra sidan samt ett mynnande åkerdike i norr. Vid naturreservatet i öster avsåktes den norra delens grunda botten.

Överst visas medeltäckningsgraden (%) i de rutor där växten förekom. Underst visas frekvensen (%) av rutor som arten förekom i.

I denna vik fann vi tolv olika arter varav åtta återfanns i inventeringsrutorna. Sett till utbredning (frekvensen av rutor där arten förekom) och tätheten i de rutor där arten förekom så var borstnate och axslinga dominerande. Den levande blåstång som påträffades var lösliggande och förmodligen indriven. Längs transekt D fanns sparsamt med borststräfsse och skörsträfsse/tuvsträfsse. I flera transekter återfanns även hästsösvans. Dessutom påträffades dvärgsäv i söksområdet. Vegetation förekom ned till ca tre meters djup. Medelvärdet för växternas indikatorvärden är 6,9 vilket indikerar mesotrofa till eutrofa förhållanden. Viken bedöms som måttligt påverkad med avseende på vegetationens sammansättning och utbredning. Förhållandevis stor artrikedom samt förekomst av två arter av sträfsse medför att viken bedöms ha relativt höga naturvärden.

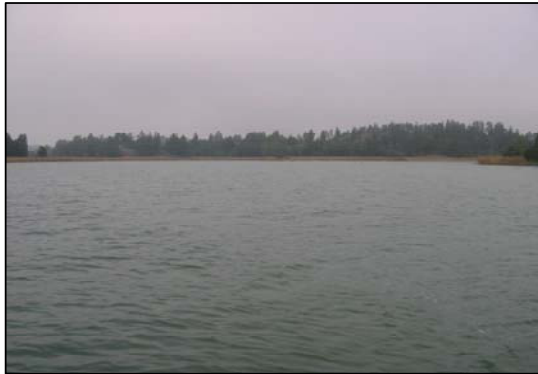
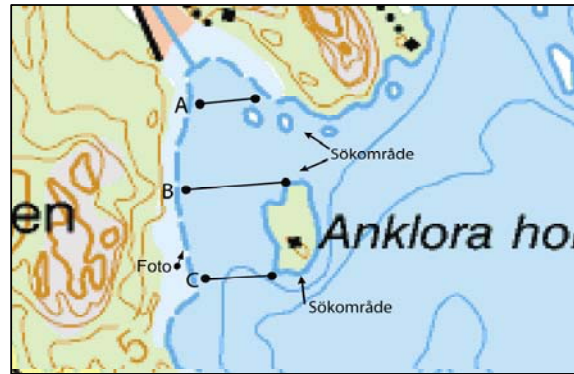
9. Anklora, Anklora holme

Vassbevuarna stränder samt åmynning, hus och liten brygga i norr. Mycket lös blåstång påträffades i vasskanten. Vid åmynningen slättmark, i övrigt kuperad terräng med i huvudsak blandskogsvegetation och berg i dagen. Anklora holme är en kalkstensö. Området inventerades med hjälp av tre transekter A-C. Dessutom avsöktes tre andra områden (se karta).

Överst visas medeltäckningsgraden (%) i de rutor där växten förekom. Underst visas frekvensen (%) av rutor som arten förekom i.

I denna vik fann vi tio arter varav nio arter i inventeringsrutorna. De dominerande arterna var borstnate, ålnate blåstång och axslinga. Hårnating och brunalgen smalskägg påträffades endast vid denna lokal av de undersökta vikarna. Detta var också den lokal med högst salthalt av de nio inventerade lokalerna. Makrovegetation förekom ned till ca tre meters djup. Medelvärde för växternas indikatorvärden är 6,5 vilket indikerar mesotrofa till eutrofa förhållanden. Viken bedöms som måttligt påverkad med avseende på vegetationens sammansättning och utbredning.
