Markteknisk undersöknings- rapport – Geoteknik

Slussholmen DP, Södertälje kommun

Uppdragsnamn
Slussholmen DP
Södertälje kommun

GEOTEKNISK UNDERSÖKNING

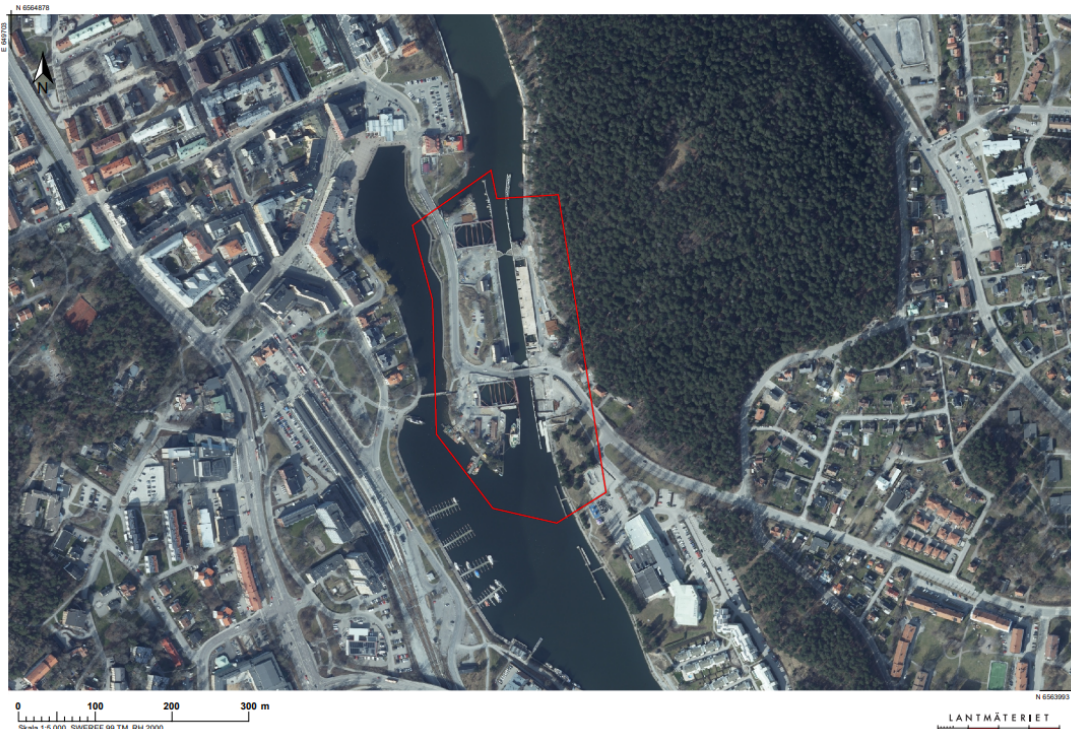
Figur 1: Ungefärligt undersökt område markerat med röd gränslinje. Bild från Lantmäteriet 2023-03-20.

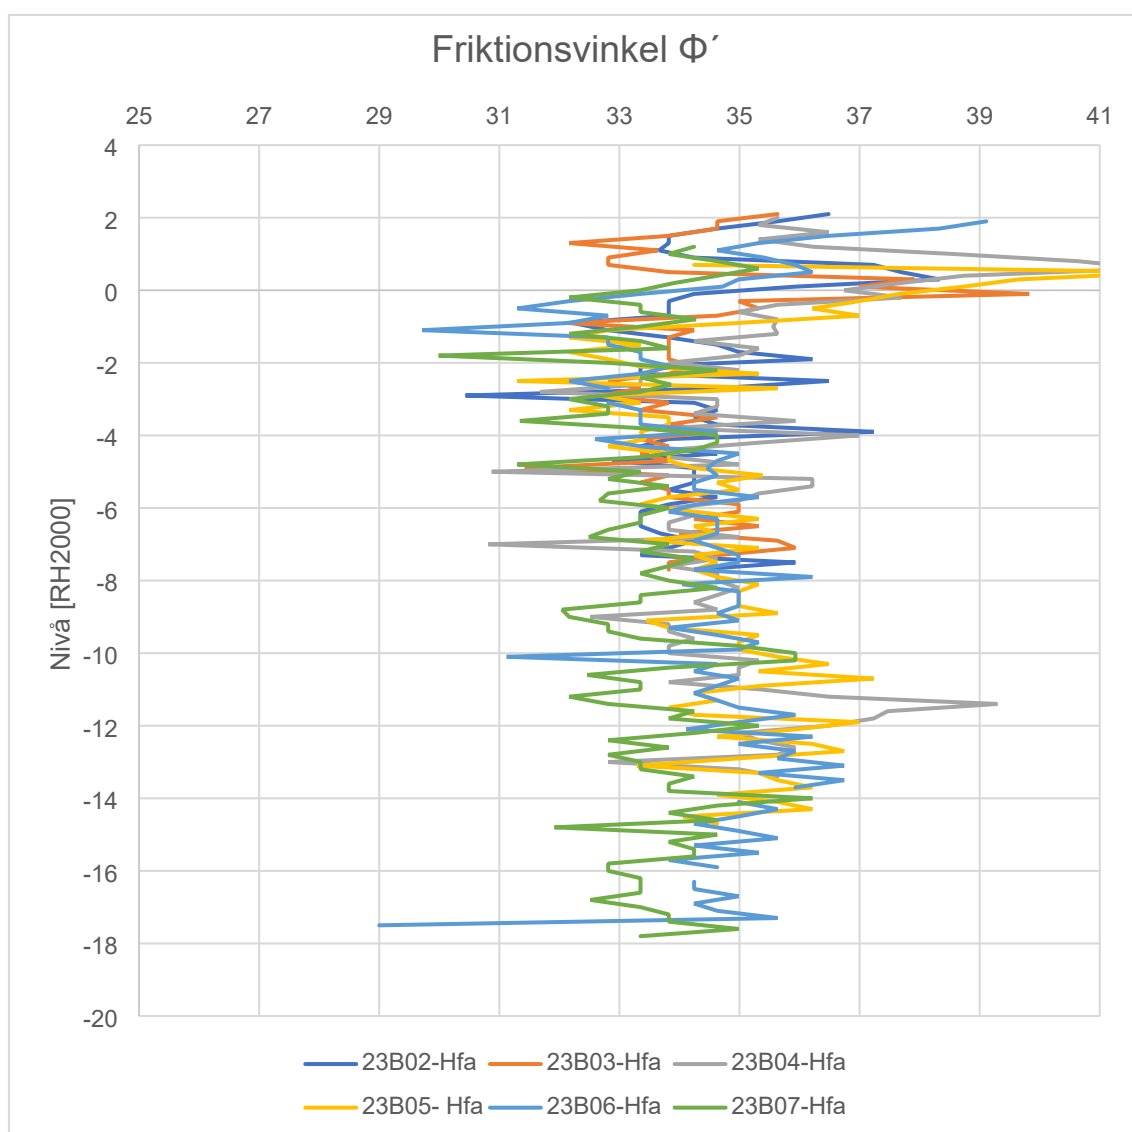
Figur 2: Sammanställning av friktionsvinkel härledd från hejarsonderingar.

Sammanställning av friktionsvinkel härledd från hejarsonderingar kan ses i figur 2.

Hejarsondering i sonderingspunkt 23B01 fick avbrytas efter 1,8 meter på grund av block. Värden från denna sondering har därför inte tagits med i sammanställningen av härledda värden. Jordbergsondering utfördes i stället i denna punkt.
