## Naturvärdesinventering (NVI) i Igelstaviken, Södertälje 2023

Rapportdatum: 2023-07-07. Rev 1.1. 2023-08-24

Projektnummer: 4676

Uppdragsgivare: Norconsult AB  
Box 8774, 402 76 Göteborg

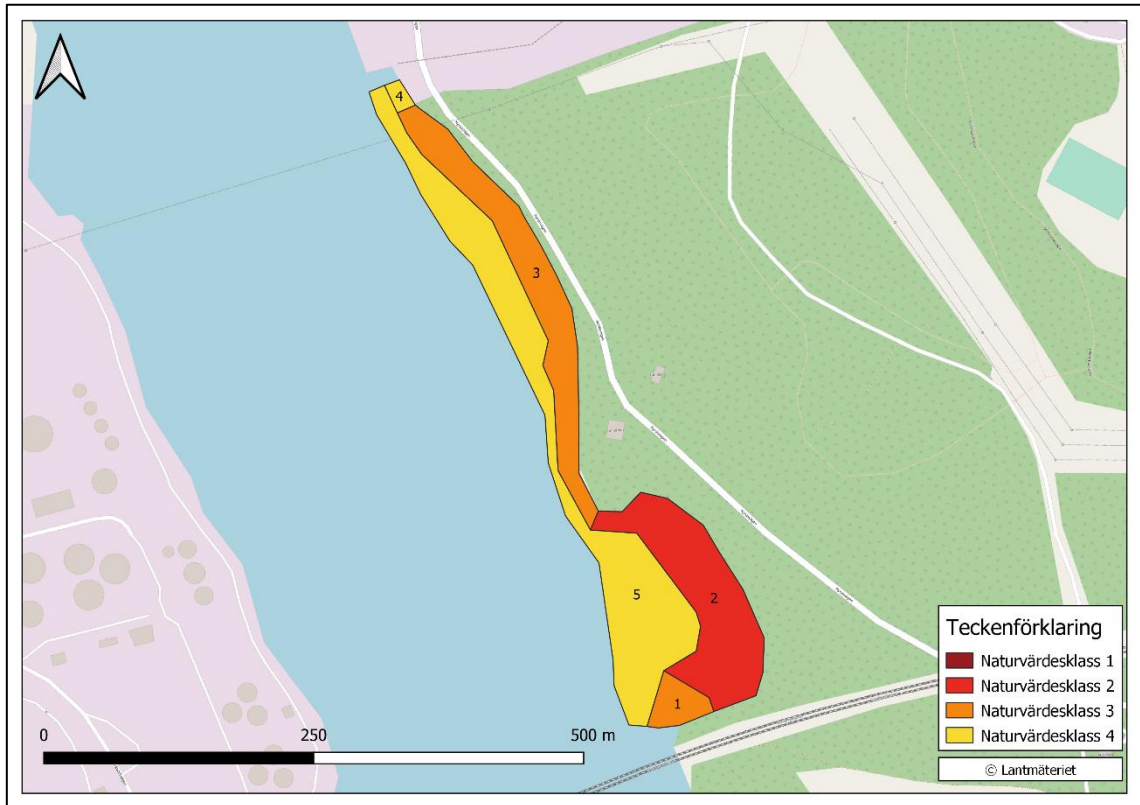
Figur 4: Naturvärdesklassning per objekt. Siffrorna visar objekt-id och färgerna naturvärdesklassningen enligt NVI-standarden.

Naturvärdesklassningen per objekt är summerad i Tabell 1. Den är även illustrerad i Figur 4. Sammantaget noterades naturvärdesklasserna visst (4) till högt (2) naturvärde, där det högsta värdet bedömdes utgöras av den grundare delen av den södra viken.

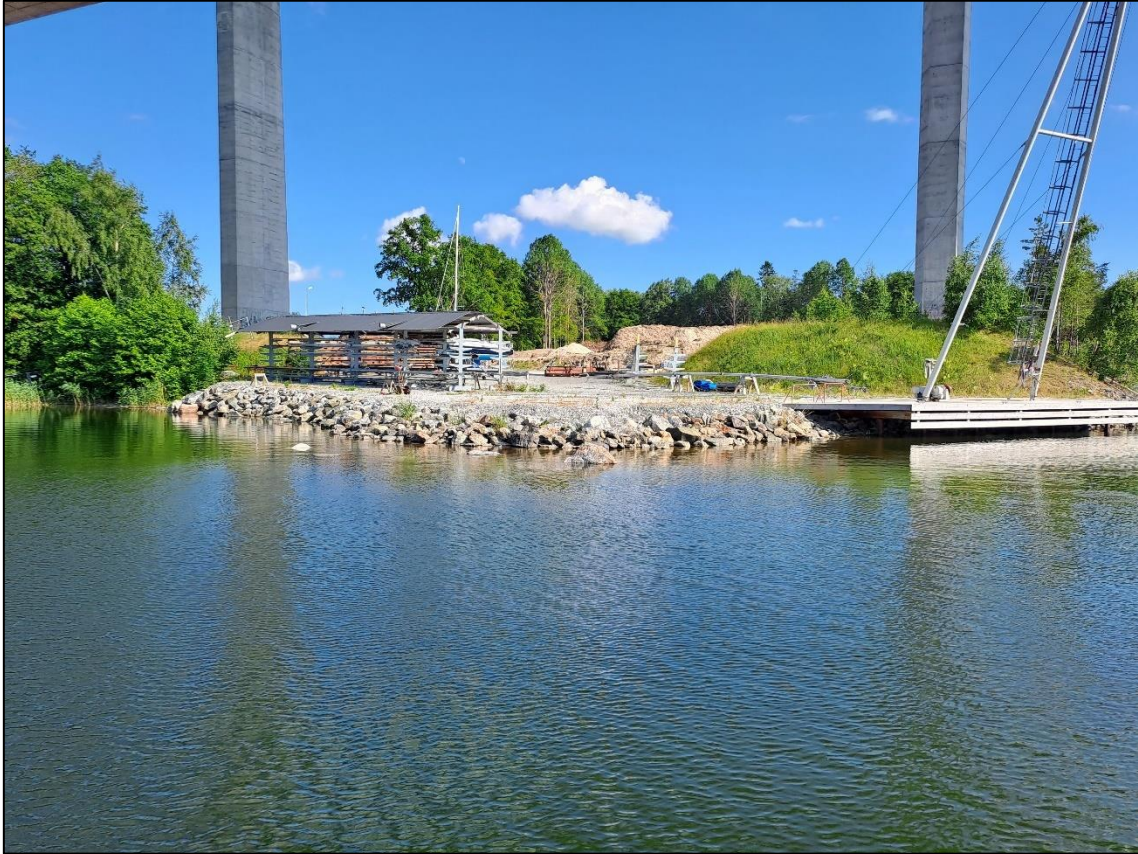
Figur 5: Objekt 1.

I naturvärdesobjekt 1 i den sydligaste delen av NVI-området (Figur 5) var den artificiella påverkan tydlig i form av sprängsten i strandkanten, som sedan brant fortsatte ner i havet. En brygga fanns anlagd vilket tillhörde en lite mindre hamn som fortsatte söder ut. Det noterades mycket fintrådiga alger på botten, och sedimentation på och mellan sprängstenen. Den påträffade vegetationen var mycket sparsam med låg täckningsgrad. I området noterades både stor fisk och fiskyngel. I bottenfaunaprovet noterades snäckor, maskar, trollsländor, fåborstmaskar och tångräka. Strandkanten var i stort sett vegetationslös, de 6 arter som förekom bestod endast av små plantor.

| <b>Beskrivning</b> | <p><b>Substrat</b> Bottensubstratet domineras av lergyttja i de djupare delarna och hade en yta av sprängsten och grus närmast stranden ner till ca 2 meters djup. I objektet observerades sammantaget en stor antropogen påverkan.</p> <p><b>Vegetation</b> Mycket fintrådiga alger noterades samt en del vattenvegetation från ca 0,5 meters djup. Mycket fintrådiga alger tillsammans med en del sedimentation bedömdes ha en negativ inver-</p> |

| | <p>kan på kärlväxter och makroalger, vilket kan förklara den begränsade mängd vegetation som observerats. Även svallvågor från fartyg bedömdes ge en negativ inverkan på vegetationen.</p> <p><b>Strandväxter</b> Det noterades få strandväxter och ingen skuggande vegetation fanns.</p> <p><b>Fisk</b> Fiskyngel och större fisk påträffades (Figur 6).</p> <p><b>Bottenfaunan</b> i området bedömdes artfattig med förekomst av framför allt fjädermyggor och fåborstmaskar.</p> <p><b>Biotopvärden</b> Biotopkvaliteter i objektet utgjordes av förekomst av hårdbottenssubstrat som ger strukturer och som skapar variation som gynnar biologisk mångfald i området, även rolevande fisk i form av abborre observerades vilket är en viktig signalart som indikerar goda förhållanden i området. Sammantaget bedöms biotopvärdet till visst då det finns flertalet viktiga biotopkvaliteter men där antalet och mängden var under det som förväntas i ett mer opåverkat område.</p> <p><b>Artvärden</b> De arter som observerats och klassats enligt naturvårdsarter är presenterade i Bilaga 2. Inga främmande eller invasiva arter påträffades inom objektet. Sammantaget har fyra naturvårdsarter observerats inom objektet. Dessa är kärlväxter och makroalger som är särskilt viktiga i havet och bidrar med viktiga strukturer. Även förekomsten av abborre, Figur 6, och en del fiskyngel visar på goda artvärden. Karakteristiska kärlväxter noterades, om än begränsat, samt alger. I jämfört med mer ostörda områden får mängden förekomna arter ett lägre värde. Artvärdet bedöms som visst då enstaka naturvårdsarter förekommer.</p> |
| <b>Naturvärdesklass</b> | Bedömningen blir visst artvärde och visst biotopvärde, vilket ger naturvärdesklass 3. |

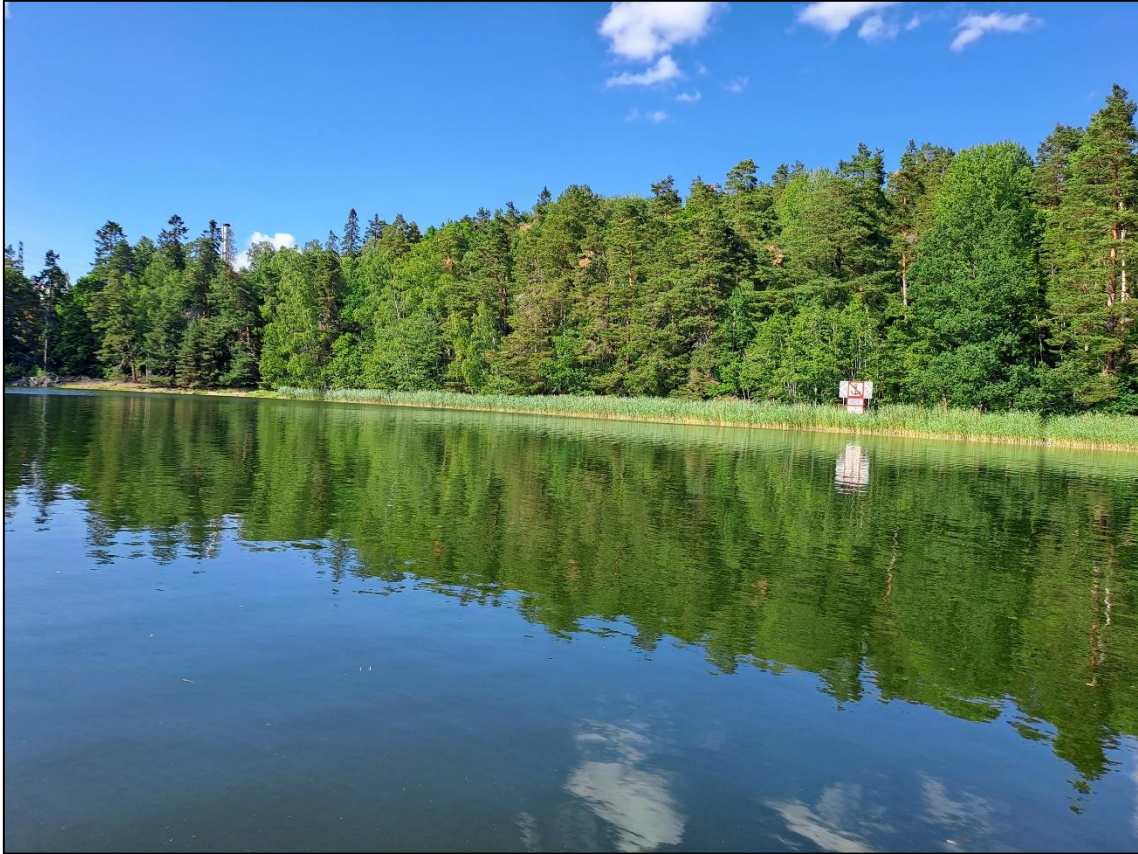
Figur 7: Objekt 2.

Objektet utgörs av den grunda delen av undersökningsområdets sydligast vik (Figur 7). Strandkanten var till stora delar täckt av vassbälten som utgör en viktig miljö för bland annat fiskyngel. Bottensubstratet bestod av mjukbotten som i delar hade inslag av sten, pinnar och större stockar som bidrar med strukturer i bottenmiljön. Antropogen påverkan i objektet noterades i form av skräp och ett större rör som passerar genom området. Strandkanten hade förutom vass ett fåtal arter i lite större bestånd men utgjordes inte av några anmärkningsvärda eller ovanliga arter. Även den invasiva vresrosen (*Rosa rugosa*) förekom. I de grunda delarna påträffades en stor mängd vegetation vilket är viktiga livsmiljöer som bidrar med skydd och uppväxtmiljöer för vattenlevande fauna. Eftersom mycket fiskyngel observerades (Figur 8) tyder detta på att det inom området finns viktiga uppväxtområden för fisk. Längre ut i området observerades mycket musslor.

| <b>Beskrivning</b> | <p><b>Substrat</b> Lergyttja med sand, sten och grus bitvis med mycket ved. En rörledning går ut från området. En strand finns i objektet som är rätt skräpig,</p> <p><b>Vegetation</b> Mycket fintrådiga alger noterades i vattenmiljön och även en hel del vattenväxter i de grunda partierna.</p> <p><b>Strandväxter</b> Strandkanten har stora områden med vass. Stora träd växte längsmed hela stranden. En invasiv art, vresros, fanns</p> |

| | <p>vid strandkanten.</p> <p><b>Fisk</b> I objektet påträffades mycket fiskyngel och även stor fisk.</p> <p><b>Bottenfauna</b> Det noterades snäckskal av dammsnäckor bitvis på stranden och i vattnet, dessa påträffades även levande främst i de lite djupare partierna. I proverna från sparkprov och bottenhugg hittades bottenfauna i form av dammsnäckor, fjädermygglarver, fåborstmaskar, märkräftar, påfågelmaskar, slemmaskar, större snytesnäckor, tussensnäckor och östersjömusslor. I sparkprovet dominerade fjädermygglarverna och i hugget fanns flest av arten östersjömussla, men ingen tydlig dominans sågs. På grund av artdiversiteten i bottenfaunan bedömer Medins att den fyller den funktion som naturvärdesarter har och bedömdes således att arterna tillsammans utgör naturvårdsarter i objektet. Noterbart är att påfågelmasken (<i>Laonome xeprovala</i>) är en främmande art.</p> <p><b>Biotopvärden</b> Som biotop bedöms området ha många viktiga funktioner framför allt som uppväxtområde för fisk, Figur 8. Många strukturer i form av vass, kärlväxter, pinnar, stockar och sten bedöms bidra till biotopvärdet. Vegetationen i området var inte så divers som ett opåverkat område, men växte ändå i relativt täta bestånd. Biotopvärdet bedöms som påtagligt då positiva kvaliteter finns i förväntad mängd och med god kvalitet.</p> <p><b>Artvärden</b> Artvärden i form av flera naturvårdsarter förekommer, men också två främmande arter varav en invasiv, Bilaga 2. Många viktiga arter av bottenfauna för habitatet förekommer liksom kärlväxter i relativt höga tätheter och med en varietet av arter. Artvärdet bedöms som påtagligt då flertalet naturvårdsarter påträffades som är goda indikatorer och bedöms ha livskraftiga förekomster.</p> |
| <b>Naturvärdesklass</b> | Bedömningen blir påtagligt artvärde och påtagligt biotopvärde vilket ger naturvärdesklass 2. |

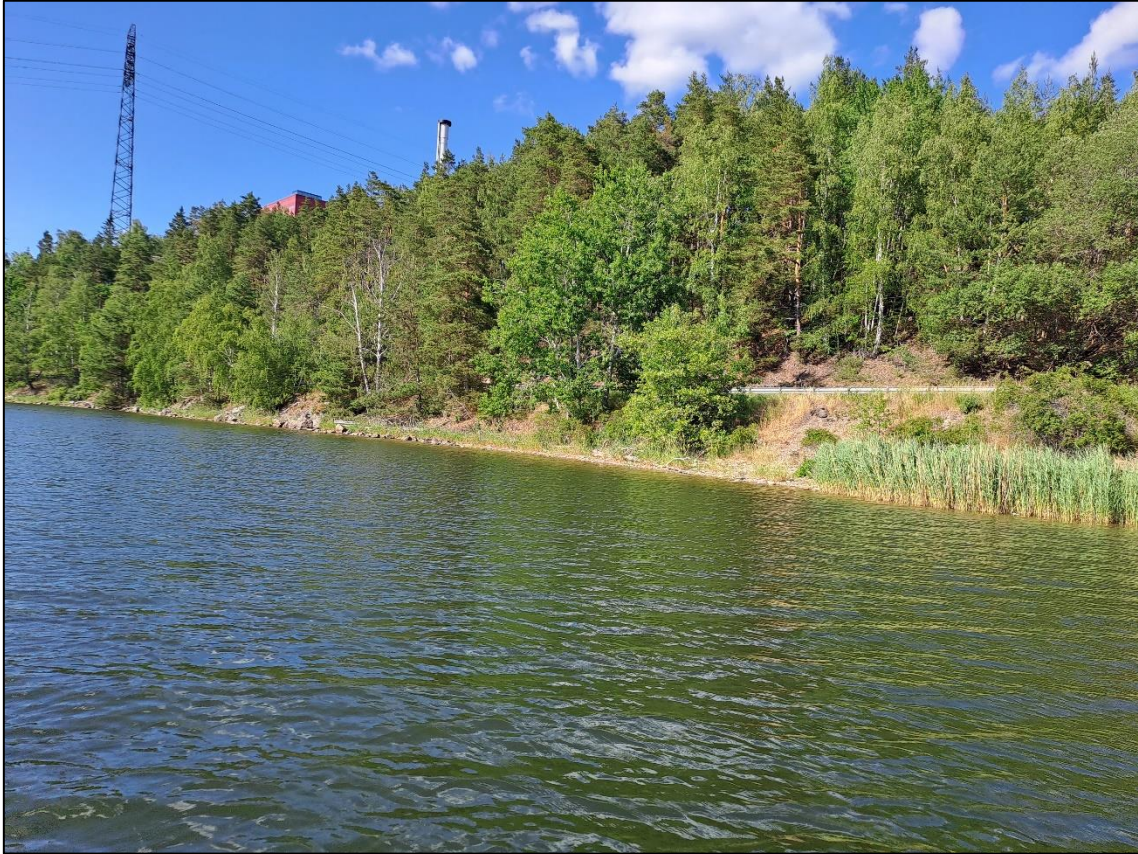
Figur 9: Objekt 3.

I den norra delen av NVI-området från Talludden upp till Igelstaverket var strandkanten relativt rak och låg i nära anslutning till en väg (Figur 9). Strandkanten var brant och hade förutom mjukbotten även inslag av block, sten och grus. I de djupare delarna påträffades få strukturer förutom mjukbotten. Strandvegetationen bestod i delar av vass och en mängd olika växter. Större bestånd av den invasiva arten vresros fanns också på flera ställen samt bitvis högre träd och buskar. Vattenvegetationen noterades mer sparsam och mycket fin-trådiga alger observerades. De svallvågor som fartygstrafiken ger bedöms ha störst påverkan i detta objekt jämfört med de övriga objekt som identifierats i NVI-området. I området hittades en del fisk och fiskyngel. Den antropogena påverkan var tydlig i form av rör i vattnet, skräp och betongblock vid strandkanterna och en bit ut i vattnet.

| <b>Beskrivning</b> | <p><b>Substrat</b> Bottensubstratet bestod framför allt av småsten med inslag av större stenar. Bitvis noterades mycket sprängsten. I de djupare delarna övergick substratet i lergyttja. Mycket ved på havsbotten och på strandkanten. Mycket skräp. Finns kablar och rör i området.</p> <p><b>Vegetation</b> Mycket fintrådiga alger och en del vattenväxande kärlväxter noterades i enstaka exemplar.</p> |

| | <p><b>Strandväxter</b> En del vass fanns vid strandkanten. Inga ovanliga arter av strandvegetation observerades. Stora bestånd av den invasiva vresrosen förekom i området.</p> <p><b>Fisk</b> En del fiskyngel observerades.</p> <p><b>Bottenfauna</b> I provet från sparkhugg och bottenhugg förekom arterna amerikansk trågmussla (Figur 11), dammsnäckor, fjädermyggselarver, fåborstmaskar, märkekräftor, påfågelmaskar, slemmaskar, större snytesnäcka, tusensnäckor och östersjömussla. Inom bottenfauna noterades två främmande arter varav en invasiv, men också en hel del små plastpartiklar. På grund av artdiversiteten i bottenfaunan bedömer Medins att den fyller den funktion som naturvärdesarter har och bedömdes således att arterna tillsammans utgör naturvårdsarter i objektet. Noterbart är att påfågelmasken (<i>Laonome xeprovala</i>) är en främmande art och att den amerikanska trågmusslan är invasiv.</p> <p><b>Biotopvärden</b> Biotopvärden i objektet utgjordes av mindre vassbälten och förekomst av kärlväxter vilket ger möjlighet till skydd för förekommande fauna. Funktionen hos kärlväxterna bedöms dock som begränsade då de inte noterades i stora mängder. Strukturer i form av stora block och stenar utgjorde mervärden och hyste stora mängder havstulpaner. Inom objektet noterades även biotopvärden i form av fisk, Figur 10, och delar av området hyste uppväxtområden för fisk. Strukturer fanns även i form av hårdbottenytter. Den samlande bedömningen är att biotopvärdet i objektet är visst eftersom en kraftig antropogen påverkan medför en hög påverkan på biotopen.</p> <p><b>Artvärden</b> Enstaka naturvärdesarter påträffades i objektet (Bilaga 2, Figur 10). Det noterades även invasiva och främmande arter. Bedömningen blir att artvärdet i objektet är visst eftersom enstaka naturvårdsarter förekommer</p> |
| <b>Naturvärdesklass</b> | Bedömningen blir visst artvärde och visst biotopvärde vilket ger naturvärdesklass 3. |

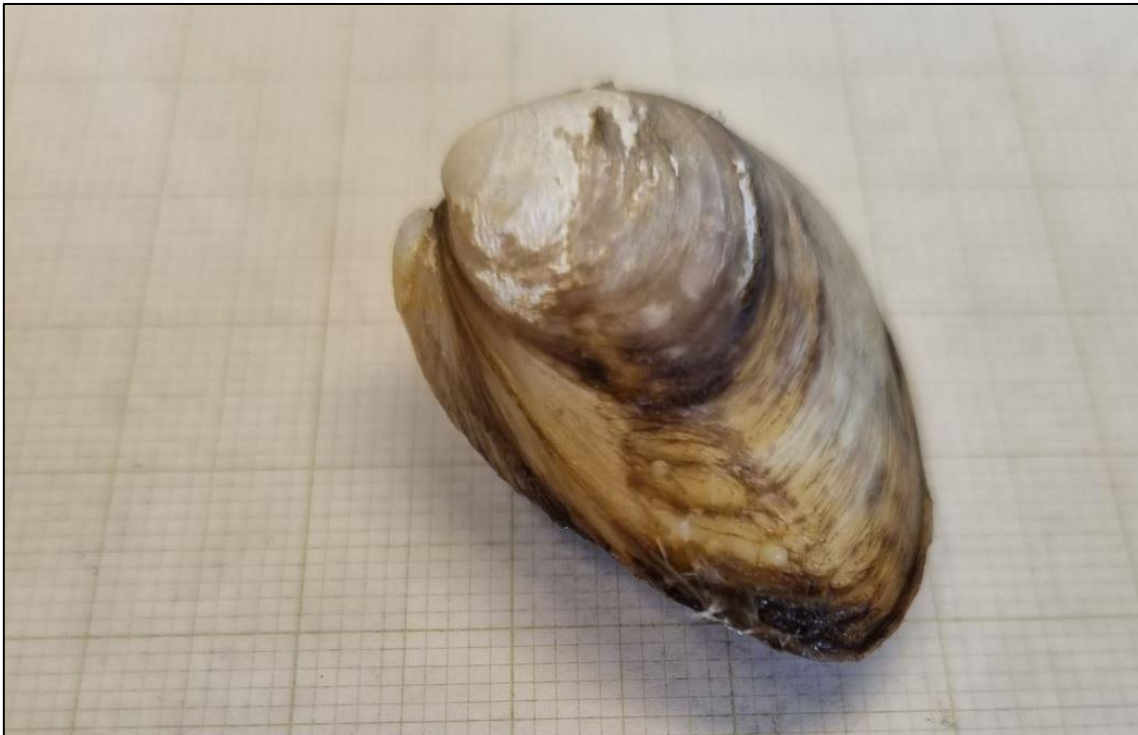
Figur 11: Den invasiva amerikanska trågmusslan (*Rangia cuneata*).

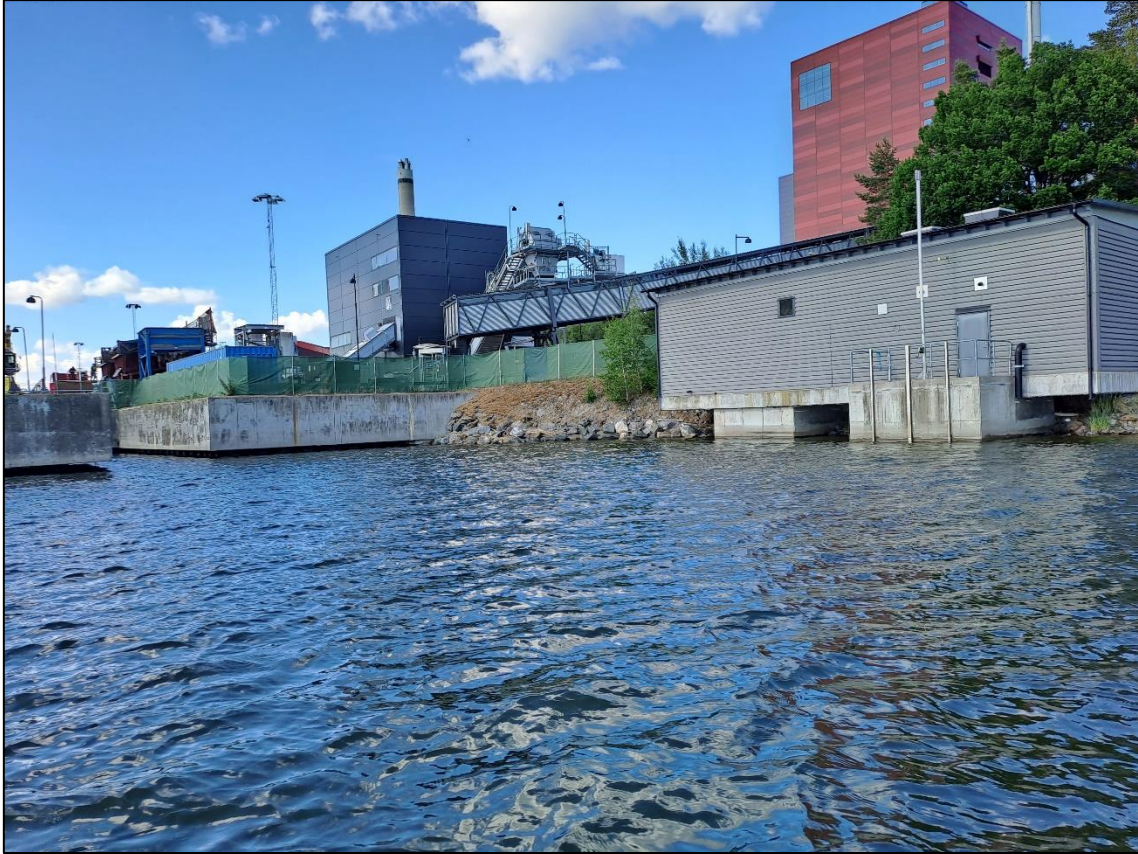
Figur 12: Objekt 4.

Objektet utgörs av den norra delen av NVI-området i den delen som ligger dikt an till Igelstaverket, och kantas av byggnad, betongmur, betongplattform samt sprängsten (Figur 12). Bottensubstratet består av sprängsten som i de djupare delarna övergår i mjukbotten, strandkanten var brant. Ett vattenrör spolar ut vatten från huset tämligen ofta utifrån de

observationer som gjordes vid fältbesöket. Inga främmande eller invasiva arter hittades i objektet. Fiskyngel noterades vilket också återfanns i sparkprovet.

| <b>Beskrivning</b> | <b>Substrat</b> Endast sprängsten vid kanten, mycket brant kant som övergår i lergyttja. Kantas av hamn och byggnader. Vattenutsläpp i strandkanten. En del skräp längs med strandkanten. |

| | <p><b>Vegetation</b> Mycket fintrådiga alger. Enstaka vattenvegetation.</p> <p><b>Strandväxter</b> Få växter längs med strandkanten.</p> <p><b>Fisk</b> Mycket fiskyngel.</p> <p><b>Bottenfauna</b> I sparkprovet i området påträffades enstaka bottenfaunaarterna inom grupperna dammsnäckor, fjädermygglarver, fåborstmaskar, havsborstmaskar och snäckor.</p> <p><b>Biotopvärden</b> Biotopvärden i området bedömdes begränsade även om fiskyngel observerats inom objektet. Kärlväxter noterades i få exemplar i området och bedömdes inte bidra med biotopkvaliteter. Biotopvärdet bedömdes som obetydligt på grund av den stora antropogena påverkan.</p> <p><b>Artvärden</b> Enstaka naturvärdesarter påträffades i området, i form av fisk och ålnate. Av dessa förkom växtligheten ytters sparsamt. Artvärdet klassas till visst då naturvårdsarter finns men i begränsad mängd där endast fiskyngel bedömds vara en god indikator på artvärde.</p> |
| <b>Naturvärdesklass</b> | Den samlade bedömningen av naturvärde blir visst artvärde och obetydligt biotopvärde vilket ger naturvärdesklass 4. |

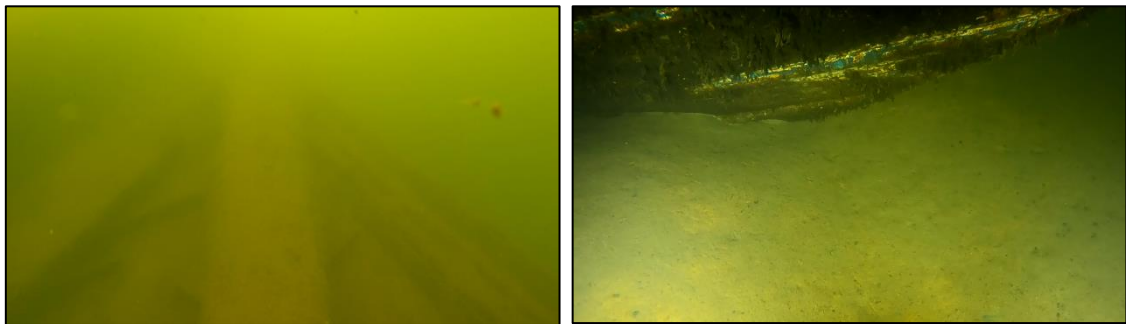
Figur 14: Två vrak som fanns i objekt 5.
