Hammaren  
 Varneby 3<sup>1</sup>  
 Ytterenhörna socken  
 Stockholms län

Karlslund  
Varneby 3<sup>1</sup>  
Ytterenhörna socken  
Stockholms län

Årbyskog  
Varneby 3<sup>1</sup>  
Ytterenhörna socken  
Stockholms län

Årbytorp  
Varneby 3<sup>1</sup>  
Ytterenhörna socken  
Stockholms län

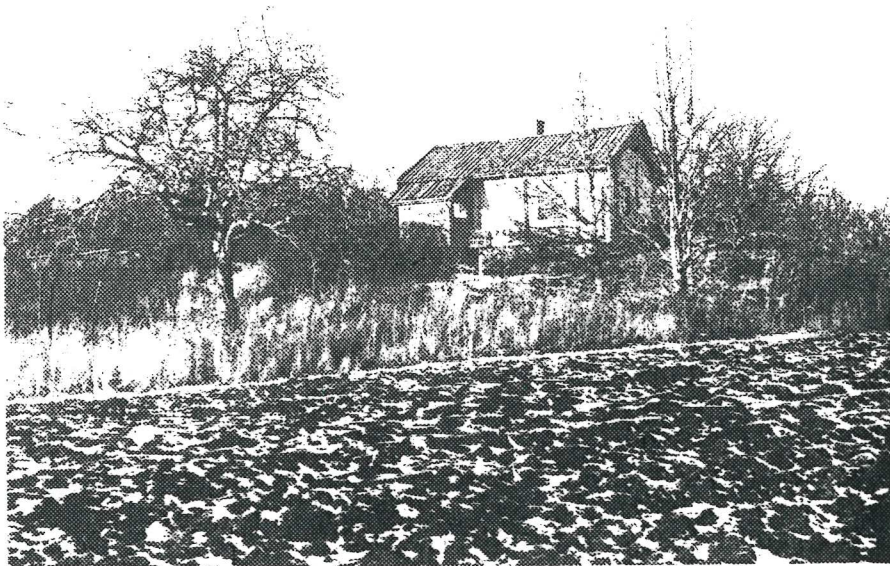
Foto från SSO.

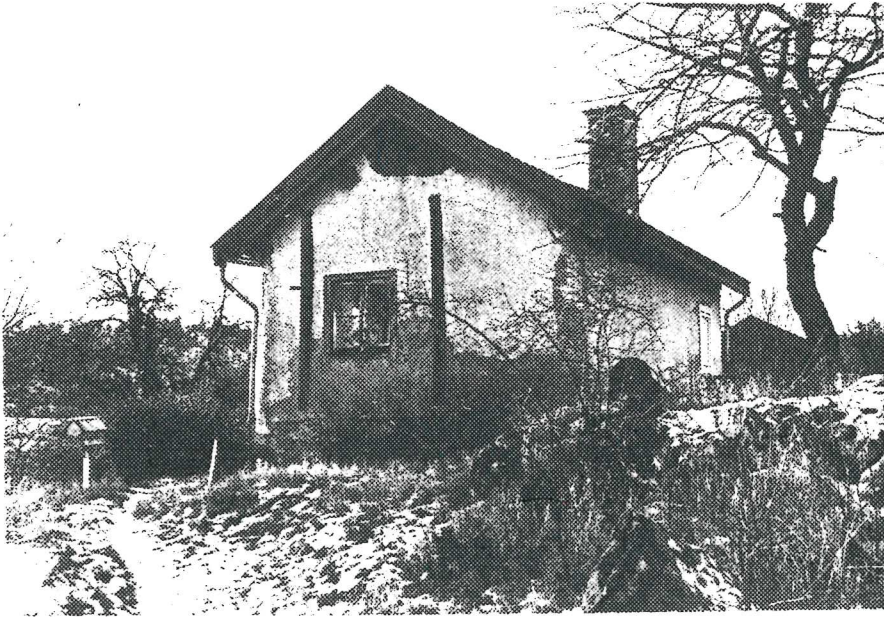
Foto från Ö.

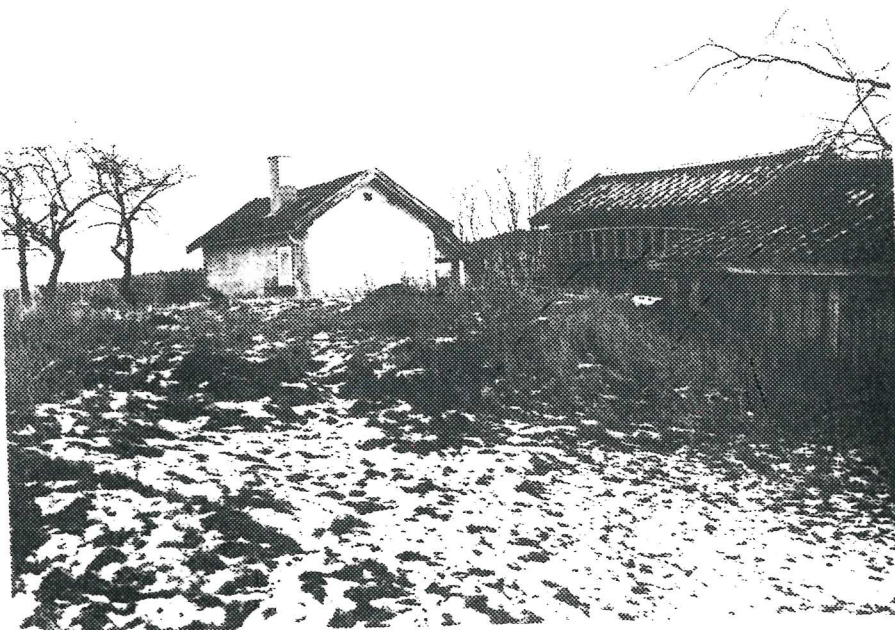
Foto från N.W.

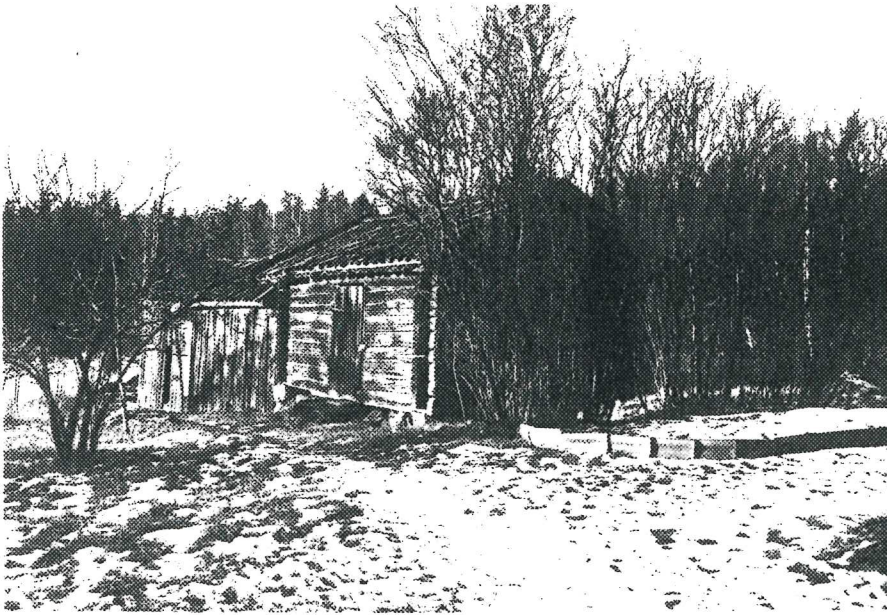
Uthus: Knuttimrade väggar, på plintar av letad sten. Knutarna som  
 ligger i dagen är av dubbelhakstyp. Sadeltaket täcks med enkupigt  
 tegel på lockplanksunderlag och uppbärs av raftar. Delvis finns res-  
 ter av ett vassklätt sadeltak kvar i byggnadslängan.

Uthuelängen från SO.

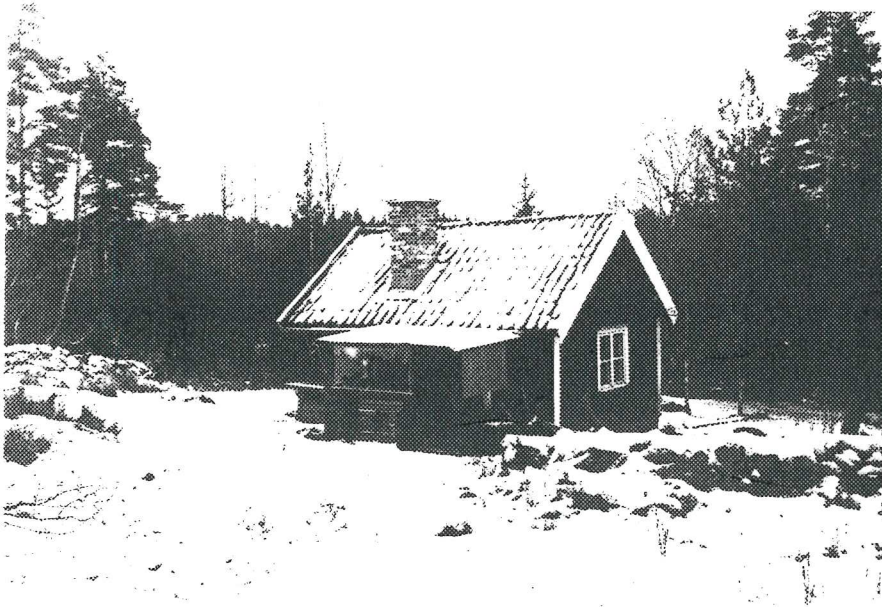
Knuttimrad stuga, en våning hög, vilande på låg otuktad stengrund. Väggarna är fodrade med faluröd stående locklistpanel. Fodren är släta och vita, liksom fönsteromfattningarna. Fönstren är av tvåluftstyp med två rutor per luft. Förekomst av tärningsbeslag. Sadel-taket är täckt med enkupigt tegel på spånunderlag. Lågt på fallet finns en sekundärt murad skorsten. I östfasaden ansluter en låg sekundär tillbyggnad. Entrén ligger på förstukvist i västfasaden.

Foto från NO.

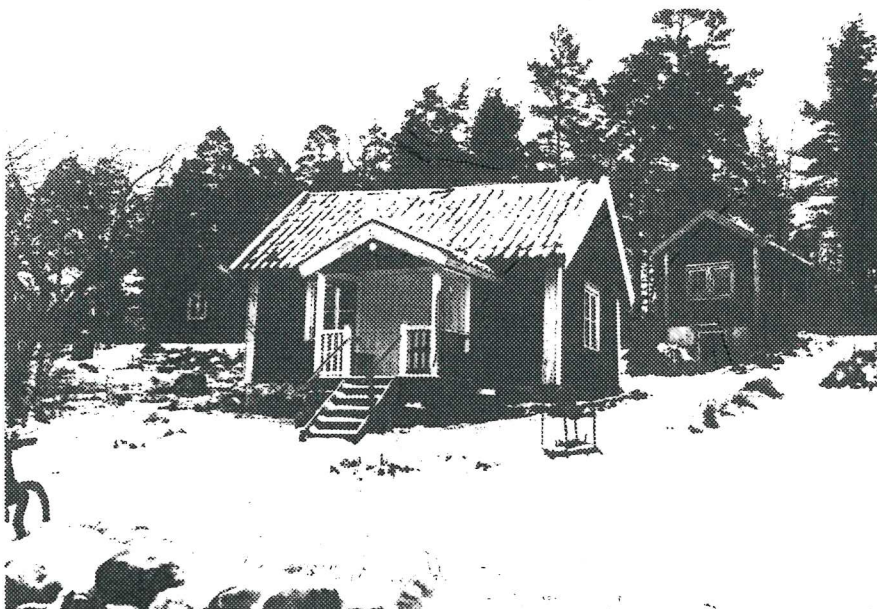
Foto från SI.

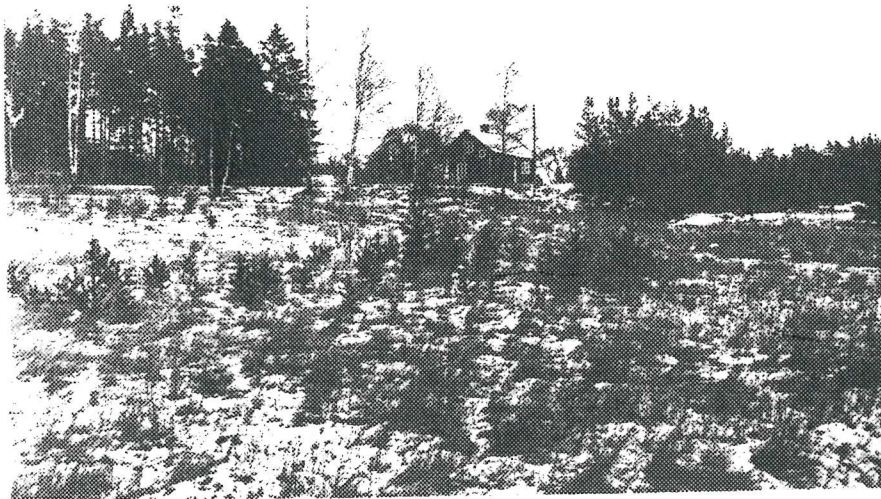
Träbyggnad, en våning hög med inredd vind, vilande på delvis hög grund av tuktad murad sten och betong. Väggarna är fodrade med faluröd liggande fasspont. Fodren och omfattningarna är släta och vita. Fönstren är av tvåluftstyp med tre rutor per luft. Vindskivorna är kuprinolade i brunsvart; sadeltaket täcks med enkupigt tegel. Högt på fallet står en tegelskorsten. I västfasaden finns en sekundär utbyggnad.

Översiktsbild från W.

Byggnaderna är i tämligen gott skick, bör dock utvändigt målas.

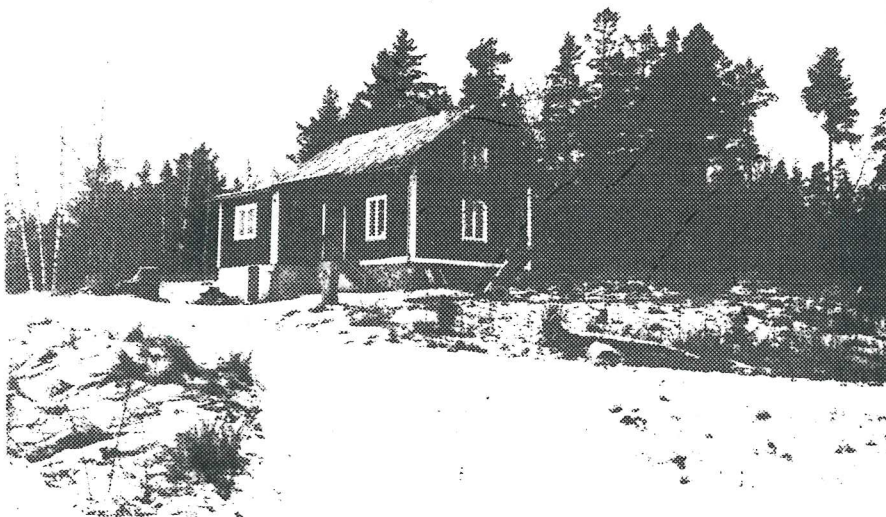
Foto från S.

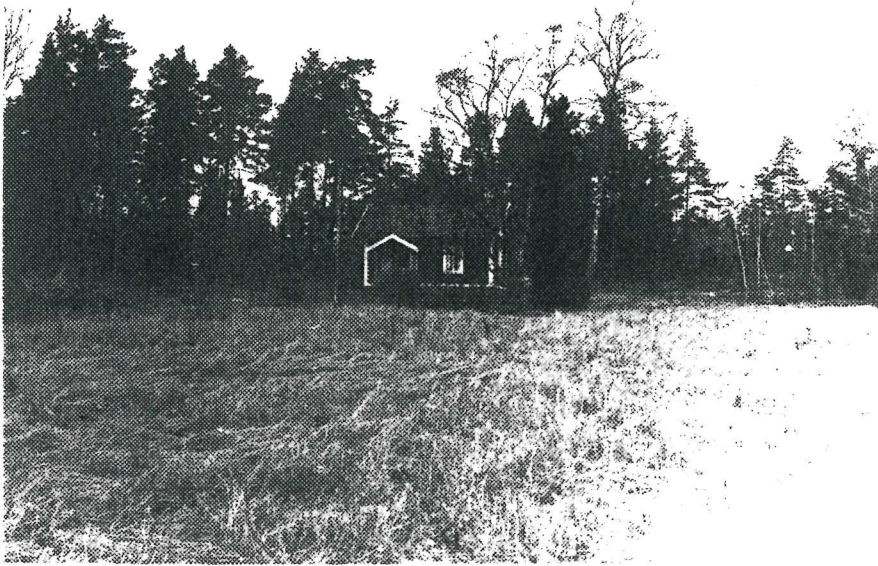
Knuttimrad stuga, en våning hög, vilande på hög sockel av tuktad sten. Väggarna är fodrade med stående locklistpanel avfärgad i falurött. Foder och omfattningar är släta och vita. Fönstren är av tvåluftstyp med två och tre rutor per luft. Förekomst av tärningsbeslag. Sadeltaget täcks med tvåkupigt tegel. Högt på fallet finns en tegelskorsten.

Översiktbild från SV.

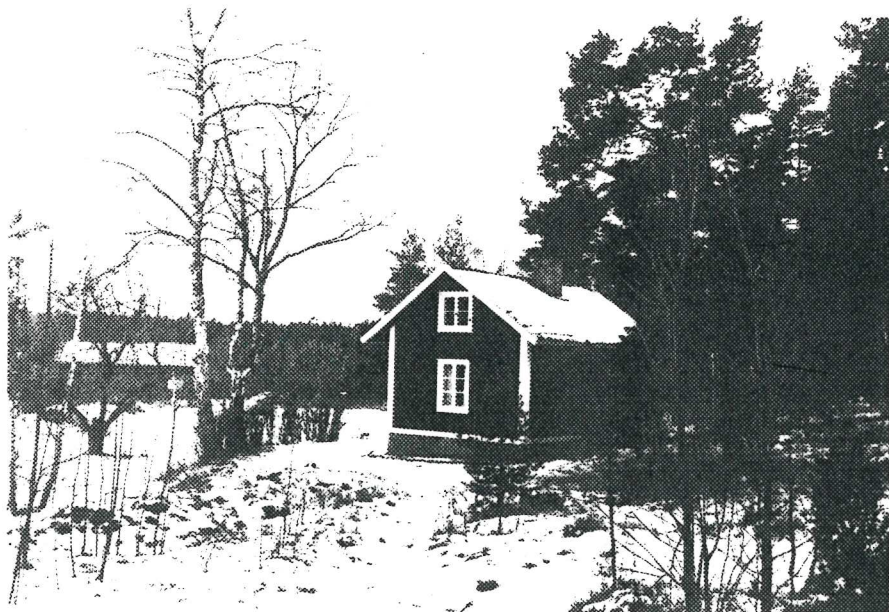
Foto från 50.

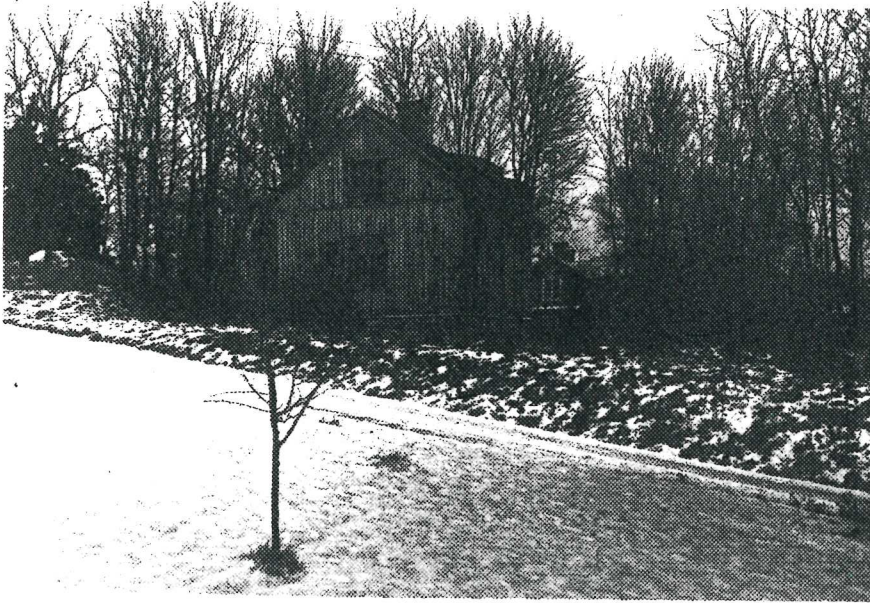
2. F d boningshus: Grunden som delvis är hög är förstärkningsgjuten och innehåller delvis låg källare. Väggarna är fodrade med ofärgad locklistpanel. Fönstren som har bruna snickerier är av tvåluftstyp med tre rutor per luft. Sadeltaket täcks med enkupigt tegel. På taket finns små vindskupor under pulpettakfall.

Byggnaden är i dåligt skick.

Borningshus nr. 2 från V.

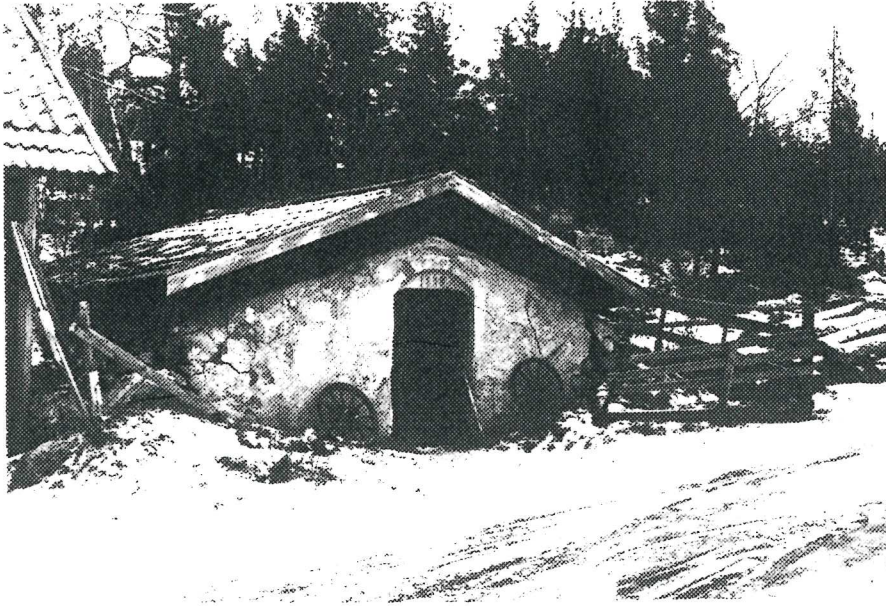
Källare: Byggd 1868. Murad hög grund av gråsten, utvändigt putsad i rosa. Sadeltaket är flackt och täckt med tvåkupigt tegel. En plankdörr är tjärstruken.

Källaren från IV.
