TJÄNSTESKRIVELSE

Remiss angående samråd om detaljplan för Kallfors 1:4 (Norra Myrstugan) inom Järna kommun del i Södertälje kommun

Översiktlig dagvattenutredning område B, Norra Myrstugan

Detaljerad dagvattenutredning för område B, Norra Myrstugan

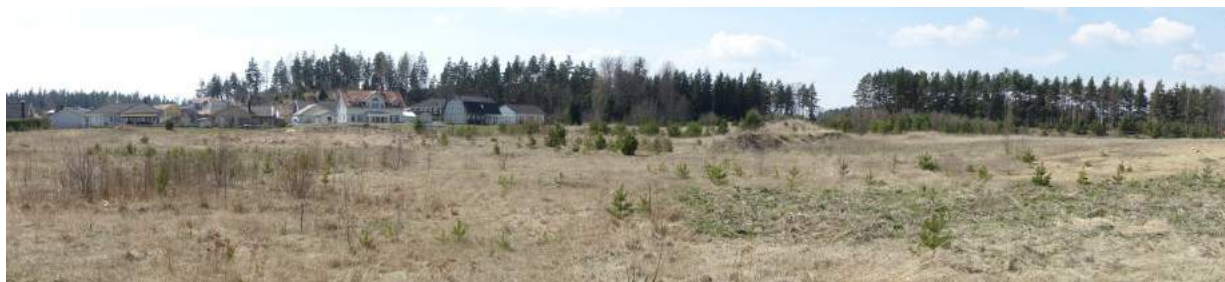
Foto av större delen av planområdet, beläget söder om den befintliga Rudsjövågen. Foto taget från vägen söderut.

Området söder om Rudsjövågen är ett grusigt, sandigt område med typisk flora för ruderatmark, dvs. område som är stört av mänsklig aktivitet. Området kan tänkas hysa flera naturvårdsarter

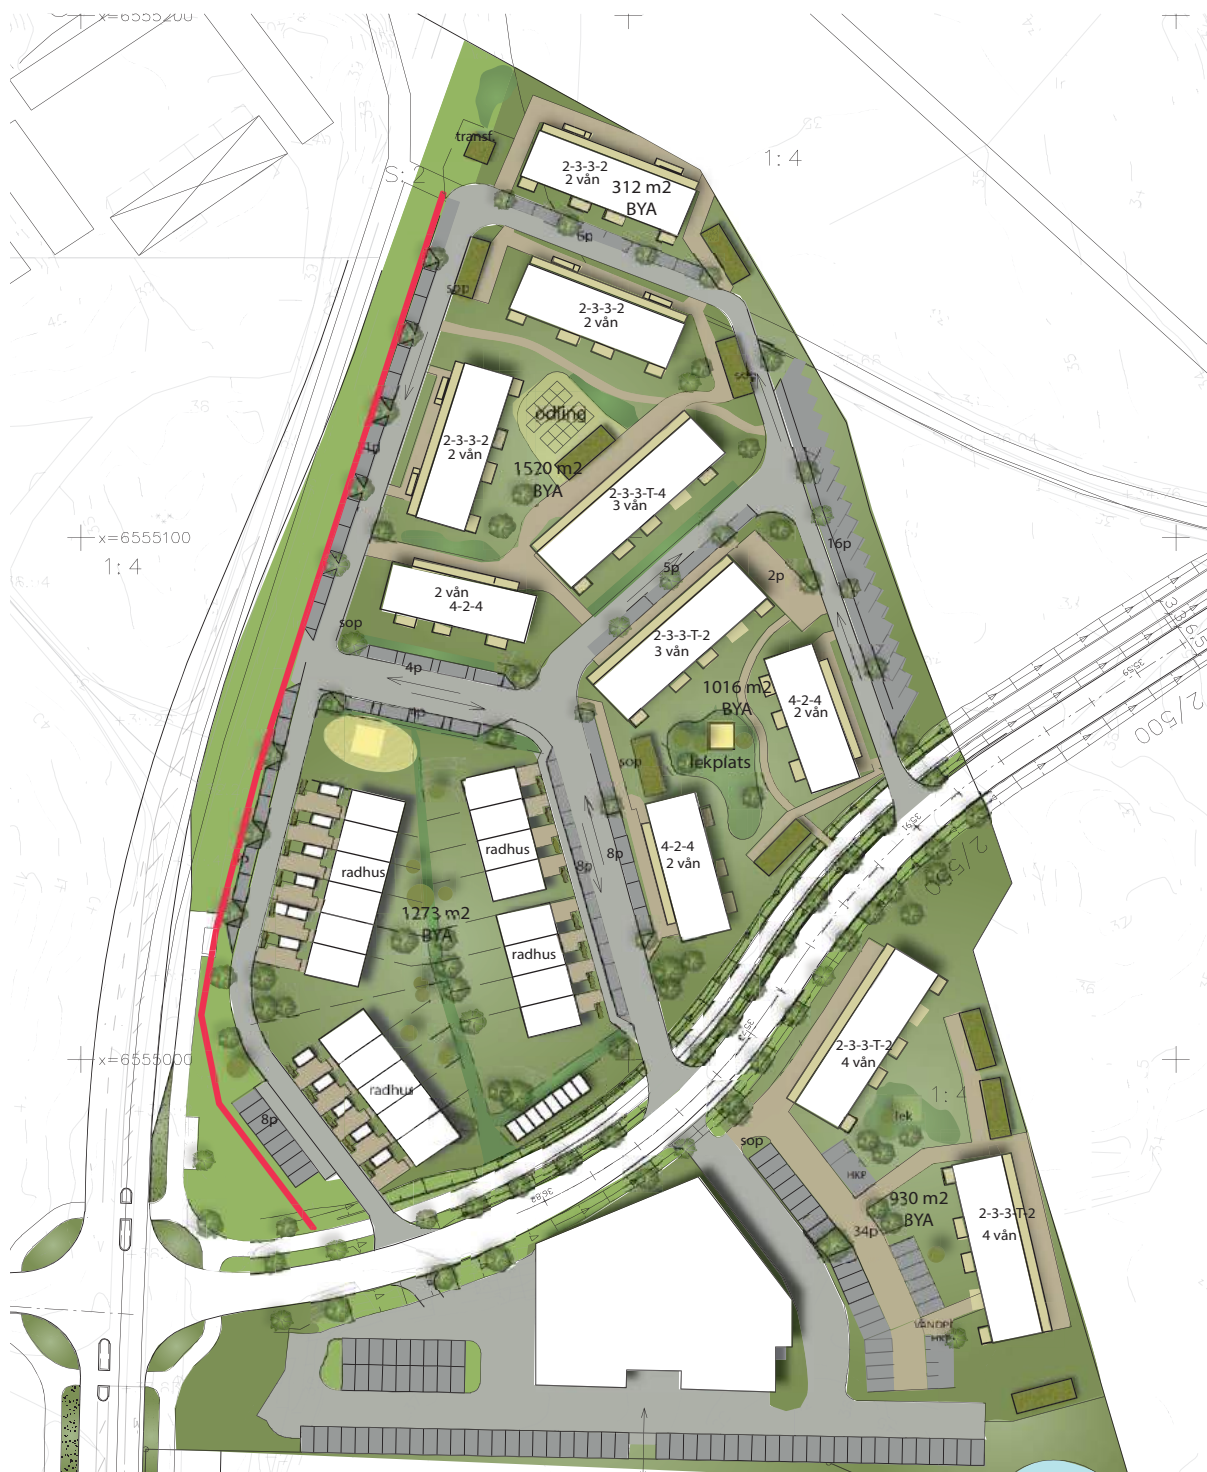
Förslag på utformning av området för Norra Myrstugan. Det röda strecket symboliserar bullerskärm mot Tvetavägen.

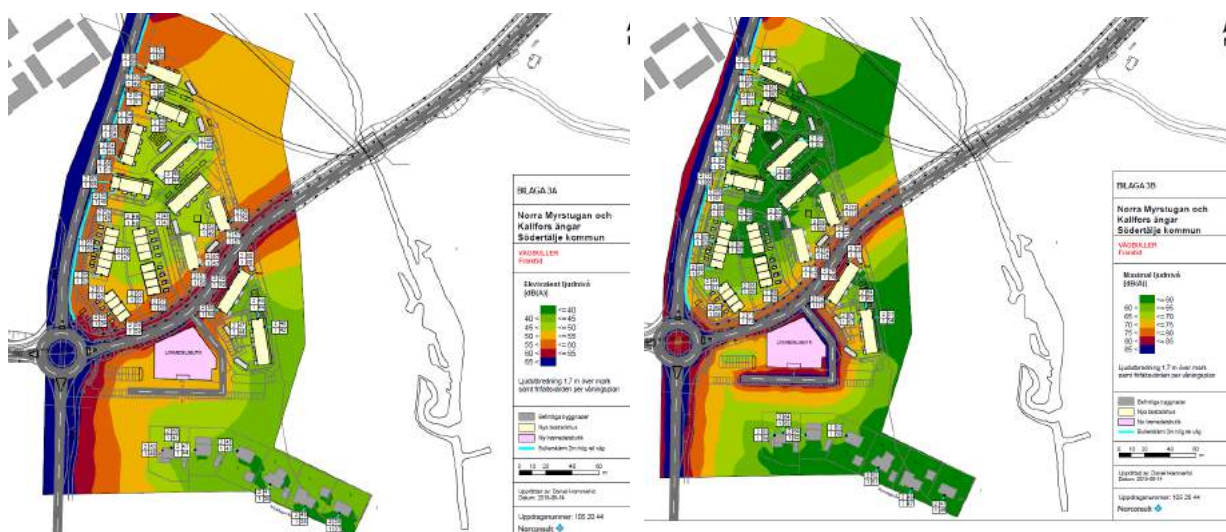
Bilagorna 3A och 3B visar utbyggnadsförslaget med bullerskärm och är tagna ur bullerutredningen framtagen av Norconsult. 3A visar den ekvivalenta ljudnivån och 3B visar den maximala ljudnivån. På Tvetavägen är hastigheten 70 km/h. Ytterligare bulleråtgärden som förlängd bullerskärm krävs. Tvetavägen föreslås utformas med korsning istället för cirkulationsplats.

Med en två meter hög bullerskärm mot Tvetavägen skulle riktvärdet ekvivalent ljudnivå 60 dBA vid fasad klaras för samtliga hus. Däremot uppfylls inte kraven för uteplatser vid alla bostadshus. En lösning är att anordna en för området gemensam uteplats med godkända ljudnivåer för att kompensera för uteplatser med sämre ljudnivå. En annan lösning är att förlänga bullerskärmen mot Uppsamlingsvägen samt vika av och runda det nordligaste huset i området. Ytterligare höjd på bullerskärmen resulterar naturligen i lägre ljudnivåer både vid fasad och utomhus inom området.

Utöver bullerskärm eller vall föreslås en hastighetssänkning på Tvetavägen från 70 till 50 km/h. En sådan sänkning skulle resultera i en 3-4 dB(A) lägre ekvivalent ljudnivå vid de mest utsatta fasaderna och skulle också medföra en betydande förbättring av ljudmiljön i hela området. Skulle hastigheten på Tvetavägen sänkas till 30 km/h förbi området skulle en vall eller ett plank inte behövas. En vall passar bättre in i landskapsbilden än ett bullerplank och skulle, ifall utrymmet mellan Tvetavägen och det nya bostadsområdet tillåter, vara att föredra. Vid val av markhöjd inom bostadsområdet är det fördelaktigt om området ligger lägre än Tvetavägen och den vägnära bullerskärmen. På så sätt maximeras den skärmande effekten.

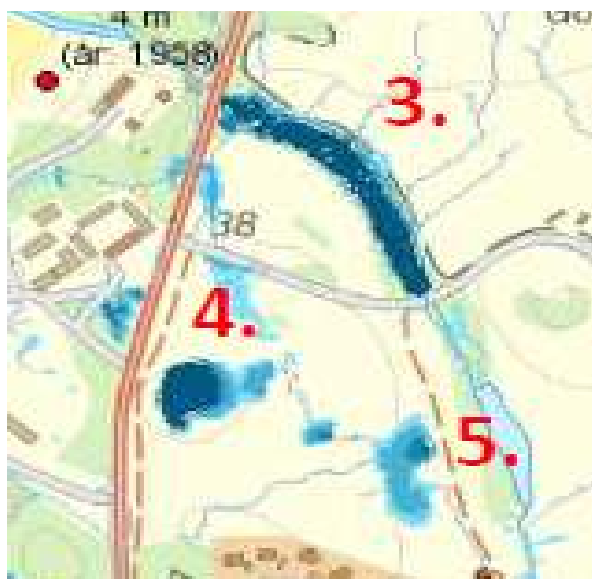
Område 4 och delvis område 5 ligger inom planområdet och riskerar att svämma över vid kraftiga regn enligt länsstyrelsens kartläggning.

Bebyggelseförslaget har anpassats efter översvämningsrisk från Kallforsån och skyfall. Det finns en, delvis två lågpunkter som identifierats som översvämningsområden enligt länsstyrelsens kartläggning. Den lågpunkt som finns inom föreslagen bebyggelse kommer att fyllas ut för att hantera översvämningsrisken i enlighet med översvämningsanalysen som togs fram av Geosigma i maj 2018. Den andra kommer att utvecklas för att värna den biologiska mångfalden i området.

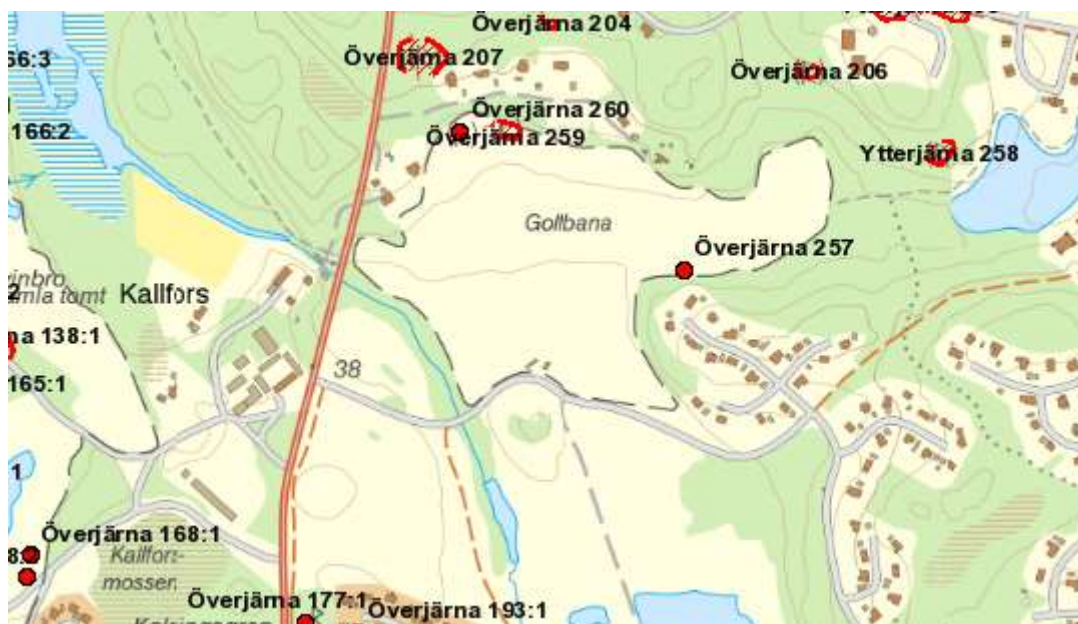
Figur 3. Arkeologiska objekt i området. (Länsstyrelsen i Stockholms län, WebbGIS)

Två boplatslämningar finns inom planområdet (RAÄ-nummer Överjärna 259 och 260), men dessa ligger i planområdets norra del där bebyggelseexploatering inte är aktuellt enligt planförslaget. Vidare undersökningar under 2017² visar att objekt 259 består av ett stolphål och ett litet kulturpåverkat lager och att objekt 260 består av fem stenskodda stolphål.

I och i anslutning till Rudsjövägen ligger Överjärna 203 och Ytterjärna 259. Överjärna 203 beskrivs som en trolig boplat. Objektet skulle kräva undersökning inför en situation som innebär att åtgärder planeras i anslutning till objektet. Ytterjärna 259 har kategoriserats som en boplat, men har vid undersökning konstaterats vara förstörd. Någon vidare hänsyn till objektet behöver således inte tas vid exploatering.

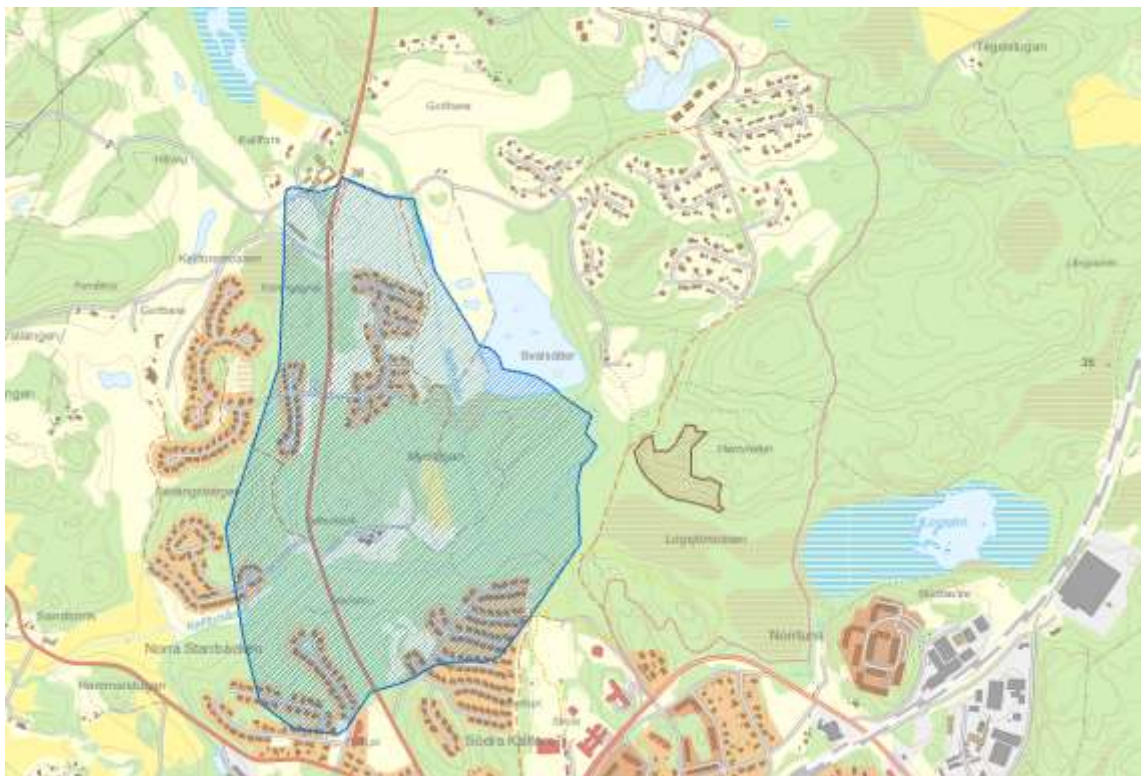
Figur 5. Vattenskyddsområde Myrstugan

Vattenskyddsområdet Myrstugan berörs av planerna.

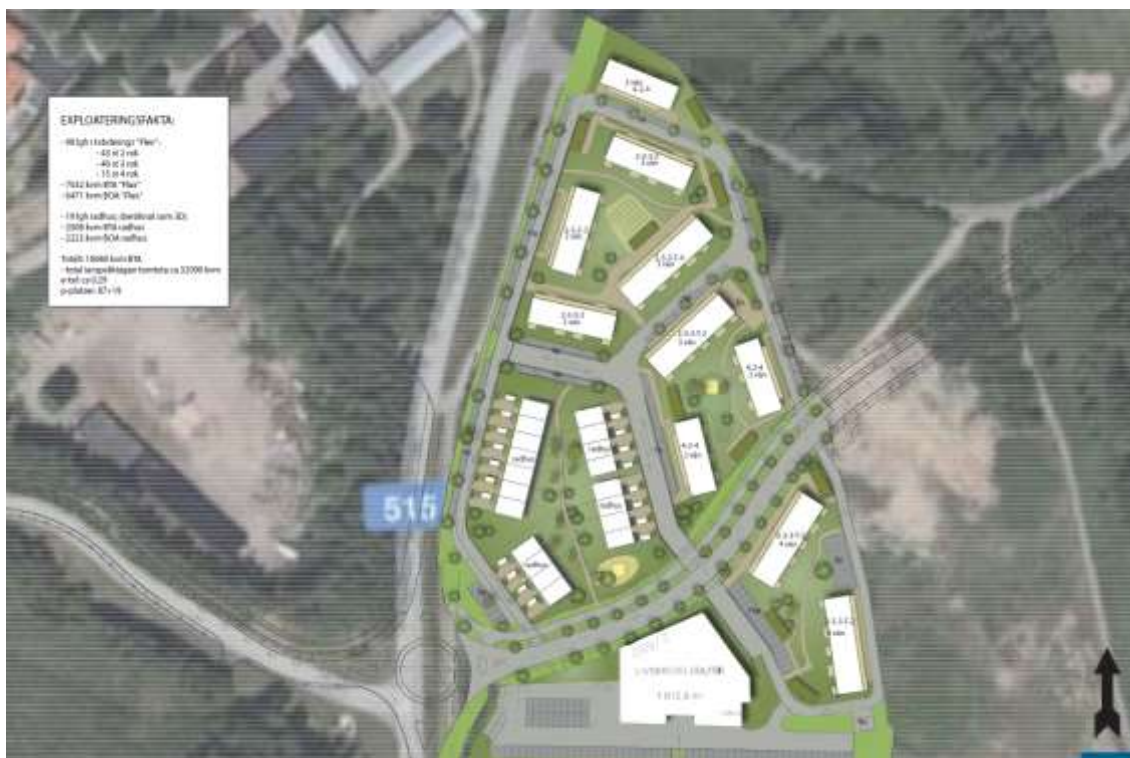
Figur 9. Illustration, planförslag för Norra Myrstugan. Exploateringsutredning, Reierstam Arkitektur 2018-02-12.

Planområdet är beläget cirka 2 kilometer norr om de centrala delarna av Järna samhälle. Området ligger öster om Tvetavägen (väg 515) i höjd med Kallfors gård. Planområdet avgränsas av Kallforsån i norr och öster, samt av ett villaområde söder om området. Nordost om området finns i nuläget en pay and play-bana som ingår i Kallfors golfklubb. Området är totalt ca 15 ha.

Området kan delas upp i två delar; den södra och den norra delen. I söder består en större yta av i huvudsak grus. I områdets västra del finns en sänka som är en rest från det tidigare sandtaget. I områdets södra del finns en låg bullervall och i områdets östra del rinner Kallforsån. Området är flackt förutom längs ån. Vegetationen består av unggran, sly och högt gräs. I områdets centrala del finns ett parti med björkar samt ett par äldre granar.

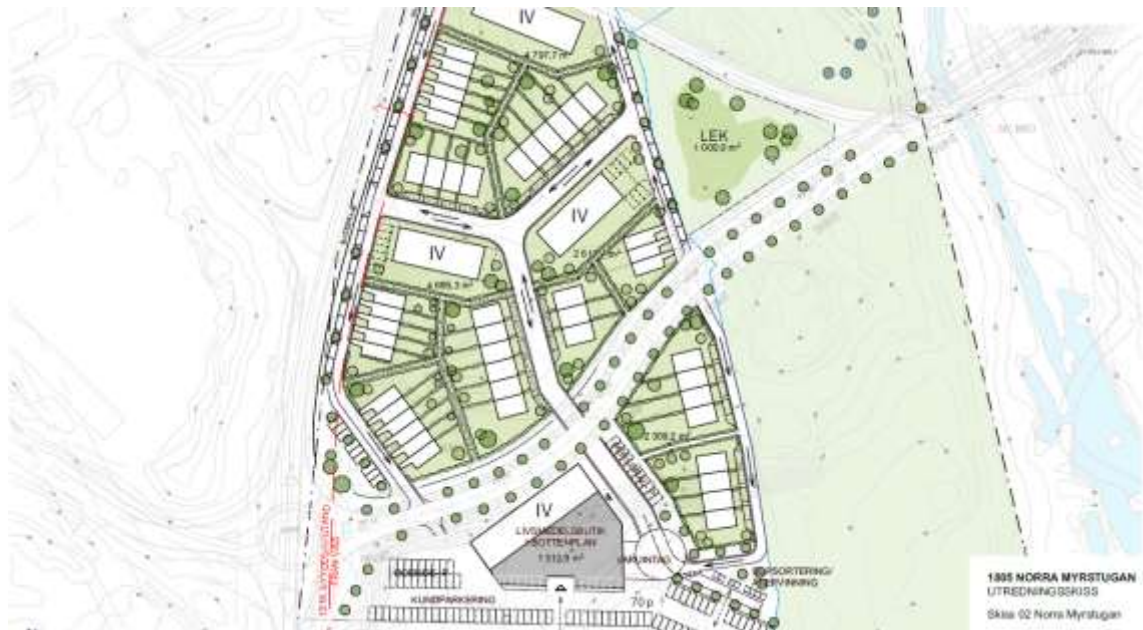
Figur 10. Avförda alternativ med bostäder ovan livsmedelsbutik samt lek inom strandskyddat område. Utredningsskiss Ettelva, 2017-05-15.

I ett tidigare alternativ, som nu har avförts, placerades lekplats inom strandskyddat område mot Kallforsån. Det avfördes med anledning av att undvika intrång i strandskyddat område och att inte riskera värden som är kopplade till strandskyddet.

Ett avfört alternativ är även att ha en återvinningsstation vid butiken. Det avfördes med anledning av att begränsa trafik samt med anledning av buller som t.ex. glasåtervinning för med sig.

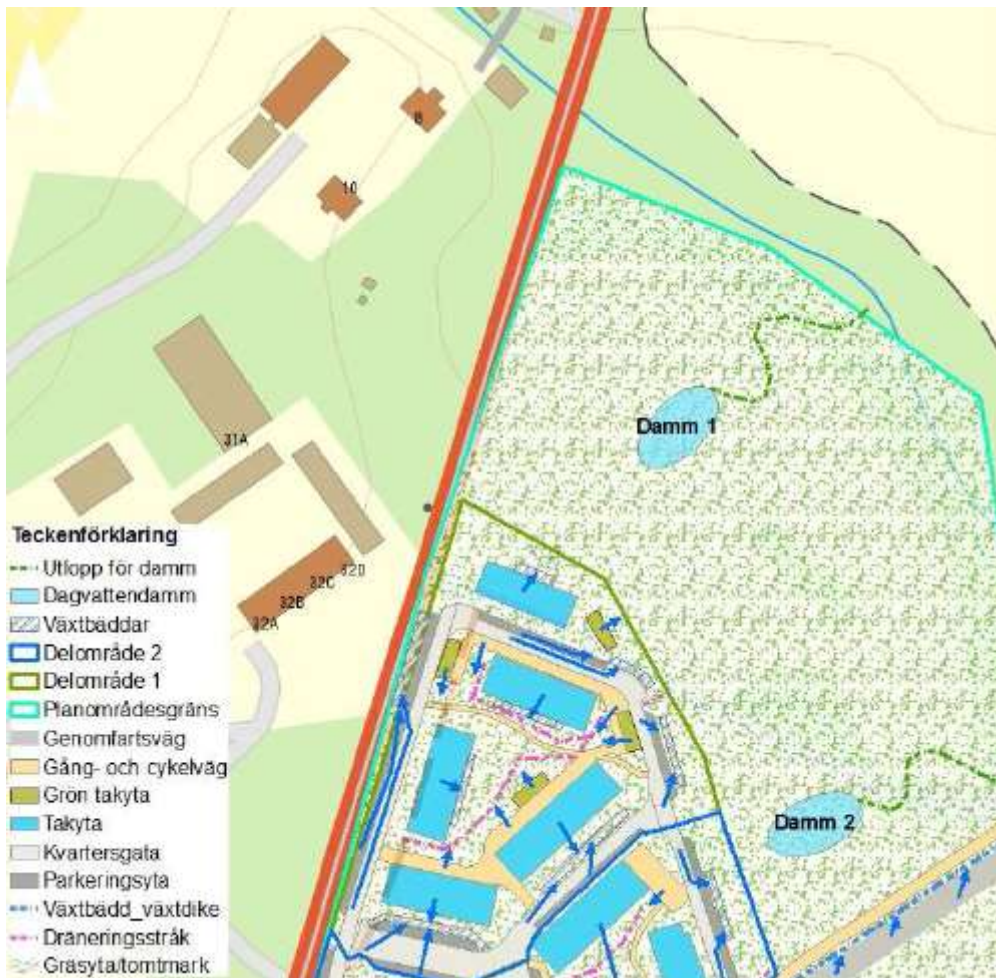
Principen är att dagvatten från tak, parkeringsplatser och kvartersvägar avleds mot ett antal växtbäddar. Dagvatten från gång- och cykelvägar och gröna tak kan ledas ut på omkringliggande grönytor för fördröjning och vidare infiltration till grundvattnet där markens förutsättningar medger det. Som komplettering till infiltration anläggs dränerings/infiltrationsstråk som fungerar som avledning av ytvatten när markens infiltrationskapacitet överskrids. Efter växtbäddar och gröna ytor leds dagvatten vidare till dagvattendammar och via meandrande vattendrag mot Kallforsån. Se figur 14.

Figur 14. Alternativ med dagvattendamm utanför exploateringsområdet, d.v.s. inom strandskyddat område.

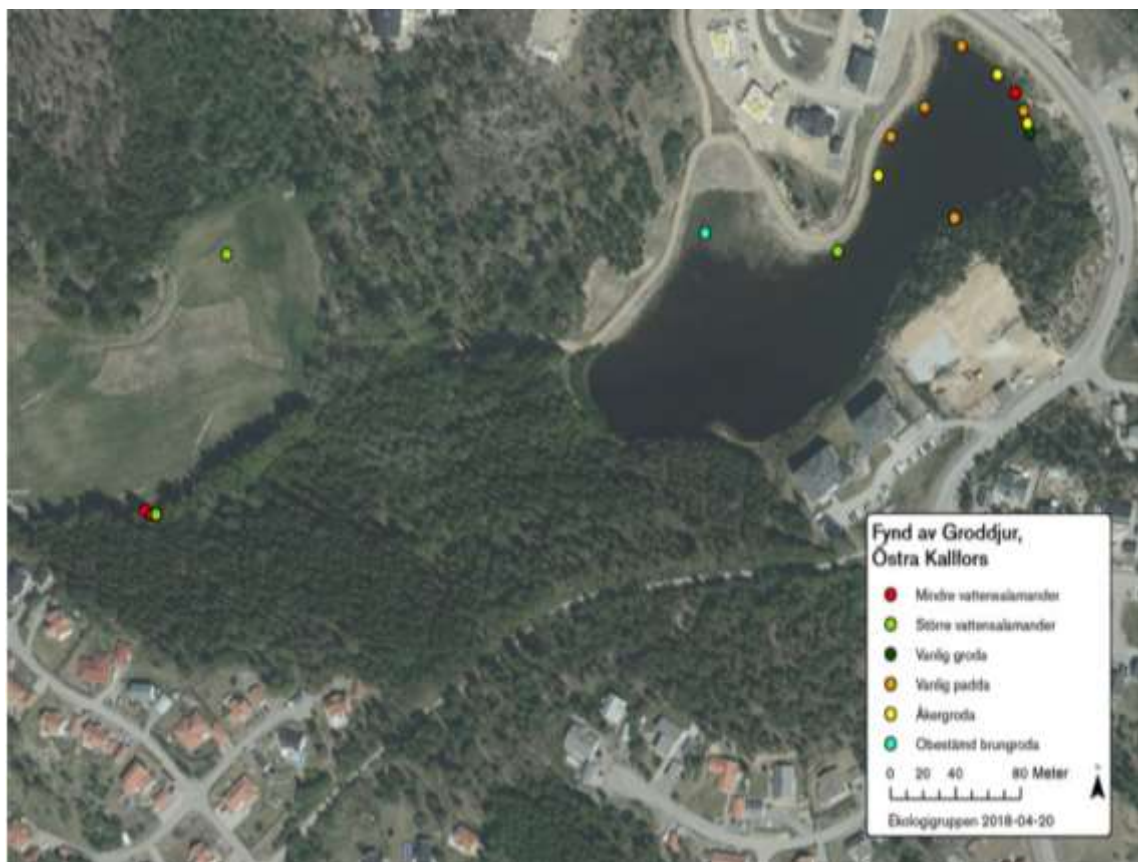
Figur 16. Fynd av groddjur från inventeringen 2018. Större vattensalamander visas med ljusgröna prickar och åkergroda med gula.

Större vattensalamander påträffades i den östra delen av golfbanan, både uppe på golfbanan (en fjolårsunge) och i diken utmed banan (hona). Åkergroda (hanar) och större vattensalamander (hane) påträffades även i dagvattendammen. Se fynd av groddjur i figur 16.

I och med den ovanligt varma våren 2018 finns det i inventeringen en viss osäkerhet kring de vattensamlingar som var uttorkade eller endast hyste små vattenmängder, de skulle under andra år kunna utgöra lekvatten för groddjur. Dessa vattensamlingar kan, även under torrare år, ändå vara värdefulla som födosökmiljöer. Vid inventeringen undersöktes även den anlagda dammen på golfbanan, inga fynd av groddjur gjordes och eventuellt kan det bero på att det finns fisk i dammen. Av de andra områden som undersöktes i inventeringen så bedöms sumpskogen i östra delen av Kallfors ängar, samt områdena kring Kallforsån, utgöra viktiga spridningsstråk för groddjur. Se figur 17.

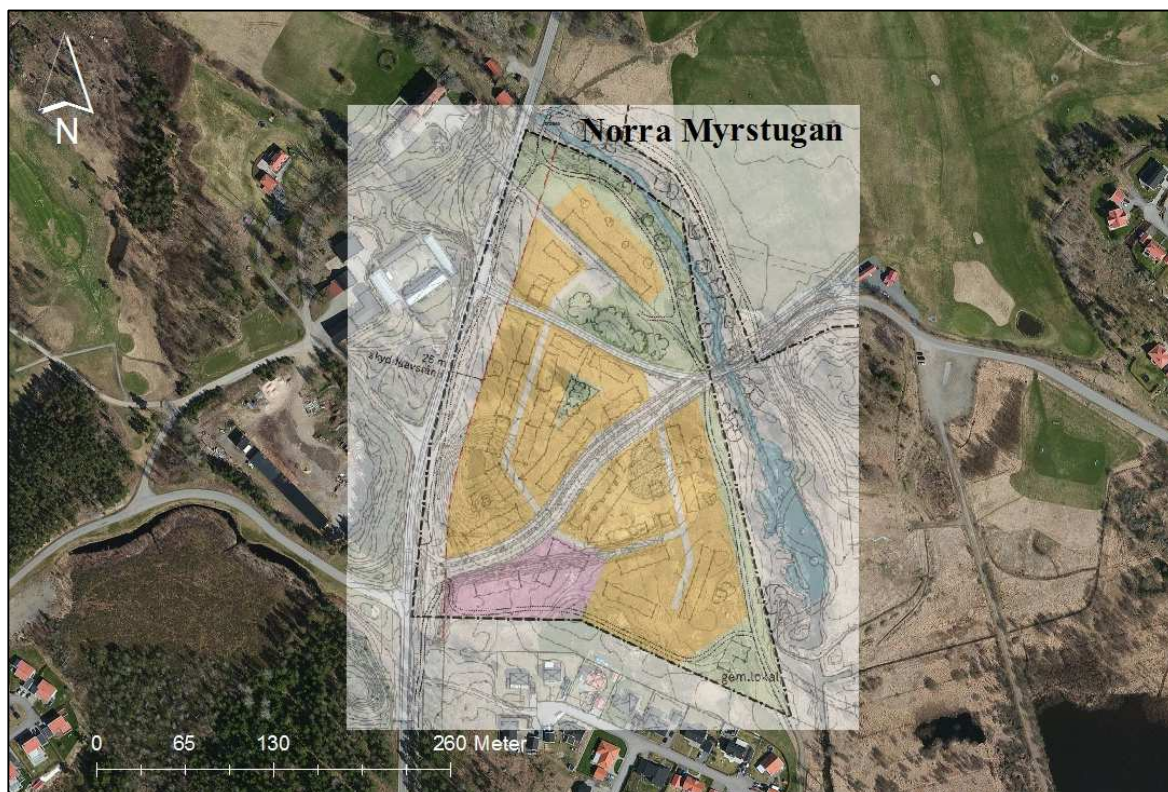
Figur 2-1. Den yttre gränsen för Norra Myrstugans planområde är markerat med en svartstreckad polygon. Färgade fält inom planområdesgränsen visar planerad markanvändning.

De fyra aktuella planområdena är belägna cirka 2,5 kilometer norr om centrala Järna, i området Kallfors i Södertälje kommun. Område B som kallas Norra Myrstugan utgör en yta om cirka 7 hektar och består främst av en igenväxande hagmark samt en ruderatmark (f d sandtag) med blottade sandtytor. Inom området planeras handel, radhus och kedjehus med tillhörande tillfarts- och kvartersvägar.

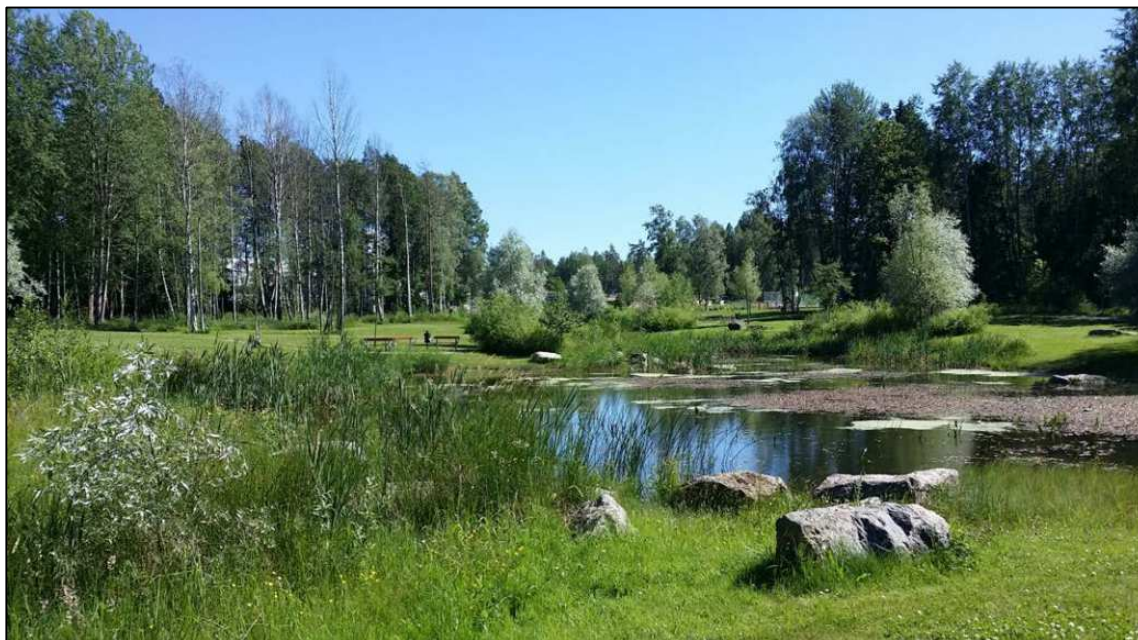
Figur 4-2. Exempel på dagvattendamm i Hedvigslund, Älta (Bildkälla: Banach m.fl. *Gestaltning av dagvatten: Exempel och framgångsfaktorer* 2015).

Dagvattendammarna kan användas både för att fördröja och rena dagvatten. Dammarna kan antingen anläggas med permanent vattenyta eller som en torr dagvattendamm som får torka upp mellan regnen. En våt damm med permanent vattenspegel är att föredra för planområdet, på grund av sitt rekreativvärde för de boende i området.

Projektering av våta dagvattendammarna ställer krav på kunskap om hydraulik, biologisk balans och dammars reningseffekt. För att säkerställa en permanent vattenyta krävs det att dammens botten och

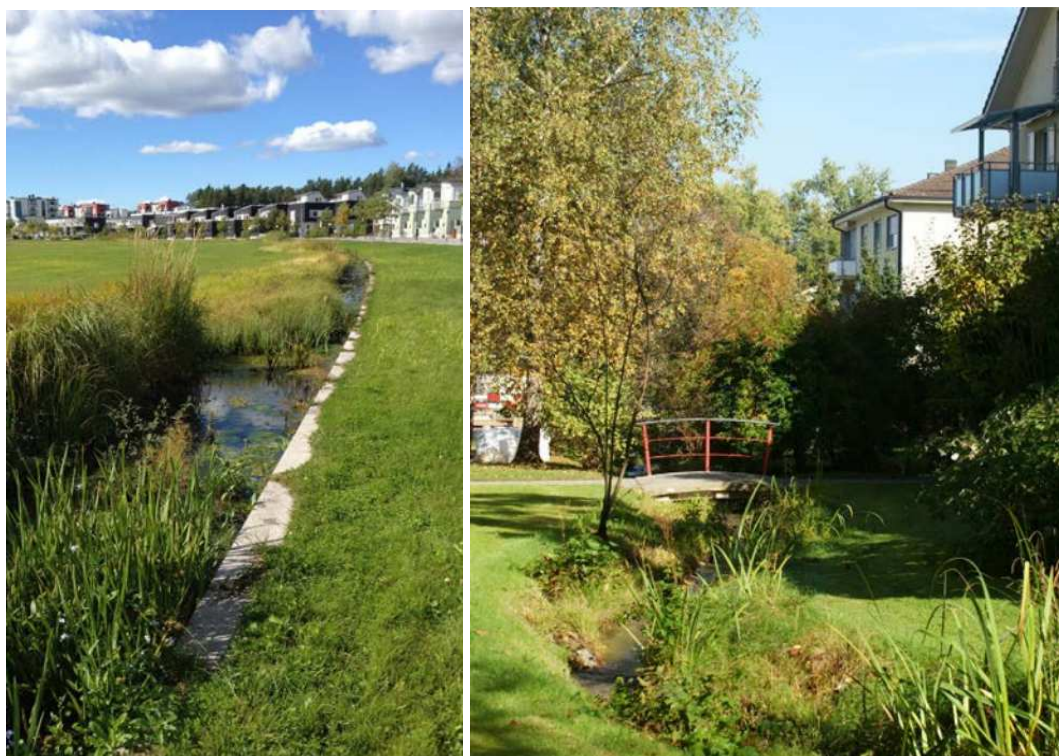
Figur 4-3. Exempel på dikeslösningar (Bildkälla: Banach m.fl. *Gestaltning av dagvatten: Exempel och framgångsfaktorer* 2015).

Dagvattendiken samlar upp dagvatten för vidare transport mot recipienten. Jämfört med en dagvattenledning sker en viss rening och fördröjning i dagvattendiken. Reningen och fördröjningen går att öka ytterligare i dagvattendiken genom att till exempel trappa eller meandra diken.

Högt upp i avrinningsområdet där flödet är för litet för att få en permanent vattenyta i diken kan istället svackdiken användas. Svackdiken avvattnar överflödigt vatten som inte bildar grundvatten eller förbrukas av växter. Svackdiken är grunda, flacka gräsklädda diken som endast har en vattenspegel i samband med kraftig nederbörd.

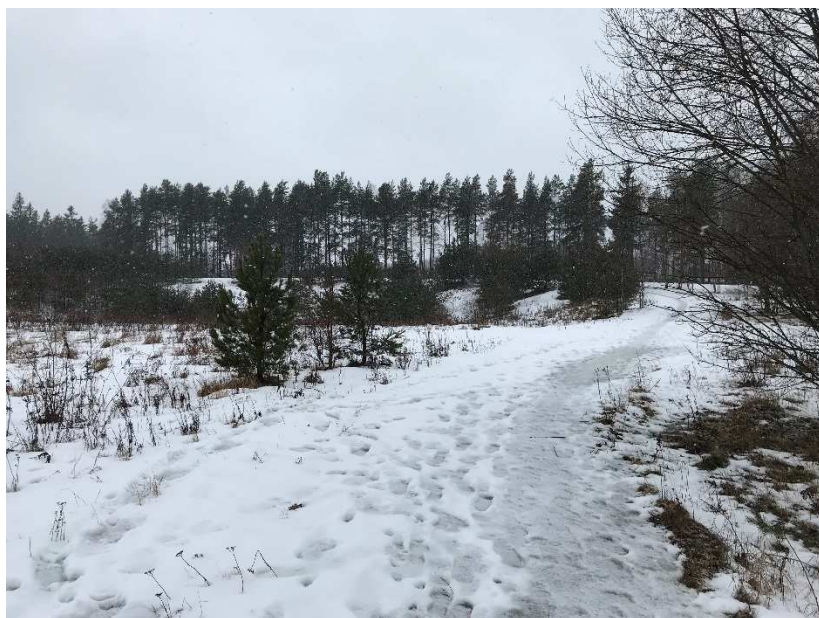
Figur 3-1. Rester av grustaget (i bakgrunden). Bild tagen åt väster från stig.

Planområdet omfattar drygt 7 hektar mark som idag främst består av naturmark med inslag från ett tidigare grustag. Grustaget har gett upphov till en större grop som är placerad i planområdets västra delar, se Figur 3-1. Öster om gropen ligger en mindre höjd uppbyggd av schaktmassor. I de södra delarna av planområdet finns en bullervall uppbyggd av schaktmassor, se Figur 3-2. Det finns också vägar samt gång- och cykelbanor. Planområdet begränsas i väster av Tvetavägen och i öster gränsar planområdet mot Kallforsån, se Figur 3-3.

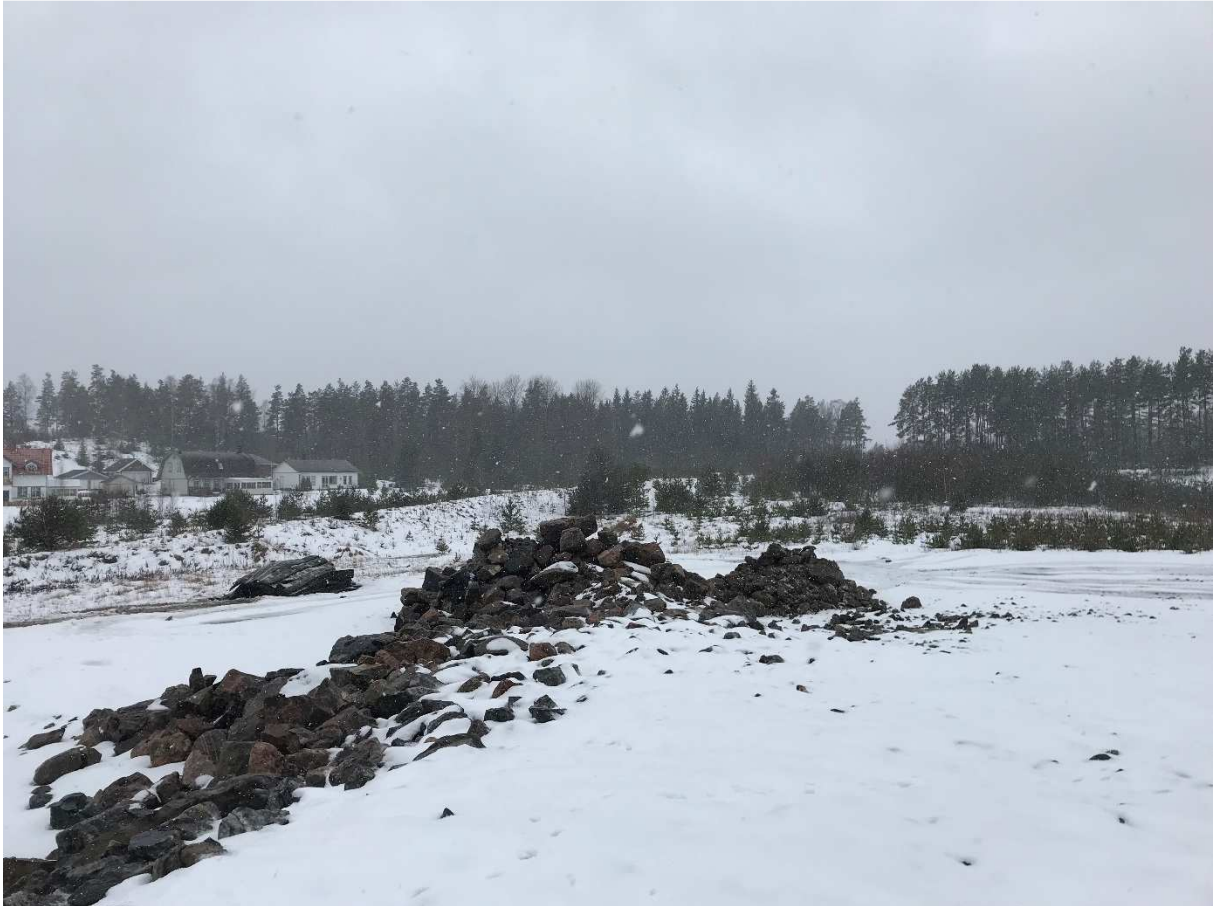
Figur 3-2. Bullervall (i bakgrunden) och schaktmassor (i förgrunden. Bild tagen åt sydväst från höjden uppbyggd av schaktmassor.

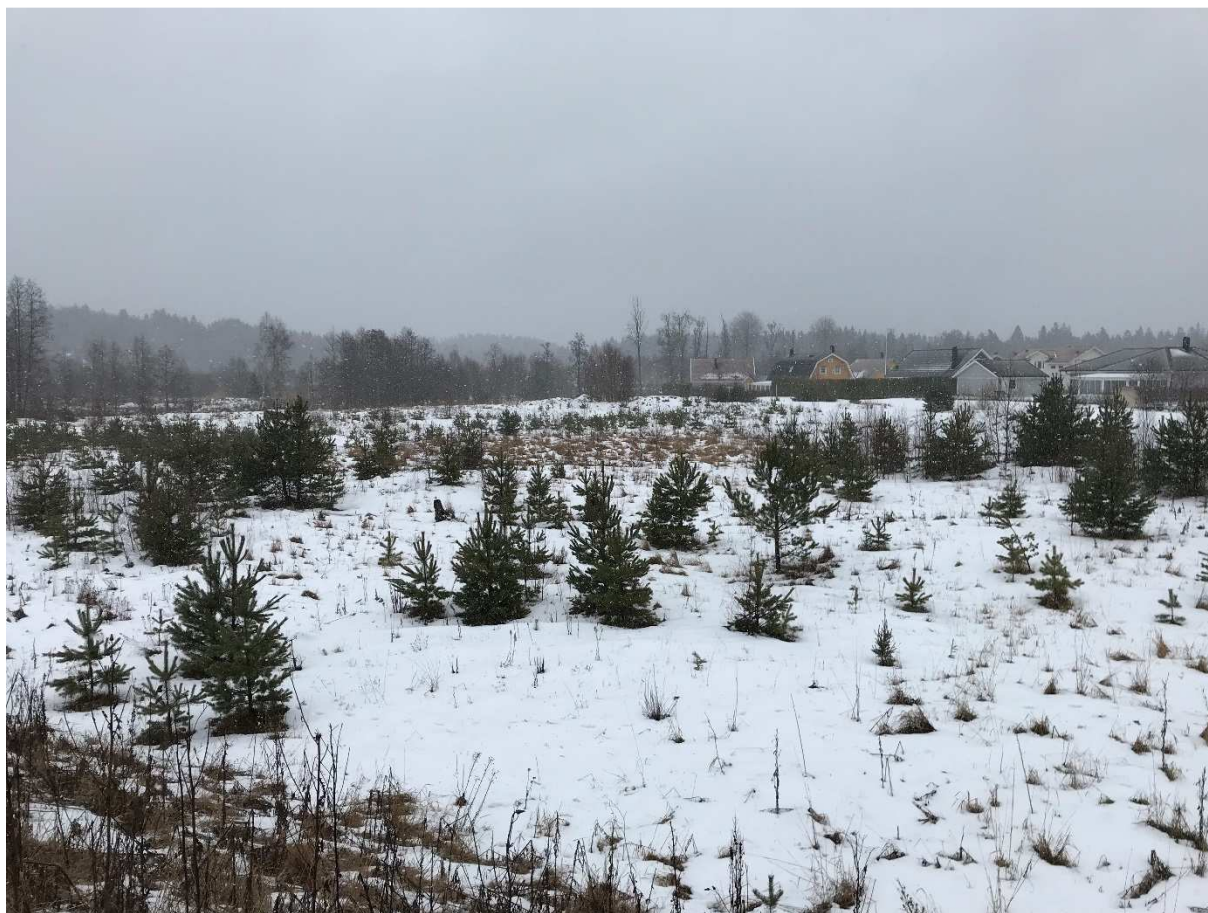
Figur 3-10. Flackt område i planområdets sydöstra delar. Centralt i bilden syns ett område med tecken på försumpning. Bild tagen från bullervallen åt sydost.

Inom planområdet finns ett antal diken. Det finns vägdiken längs vägen som skär genom planområdet i öst-västlig riktning. Diket på den norra sidan av vägen fortsätter norrut längs Tvetavägen och ansluter till Kallforsån. Dessutom finns ett dike i de södra delarna av planområdet som antagligen är grävt för att skydda bebyggelsen söder om planområdet från ytavrinning. I de sydöstra delarna av planområdet observerades vid platsbesöket ett område med tecken på försumpning/högt stående grundvatten, se Figur 3-10. Detta kan delvis vara till följd av det dike som är grävt för att skydda bebyggelsen från ytavrinning.

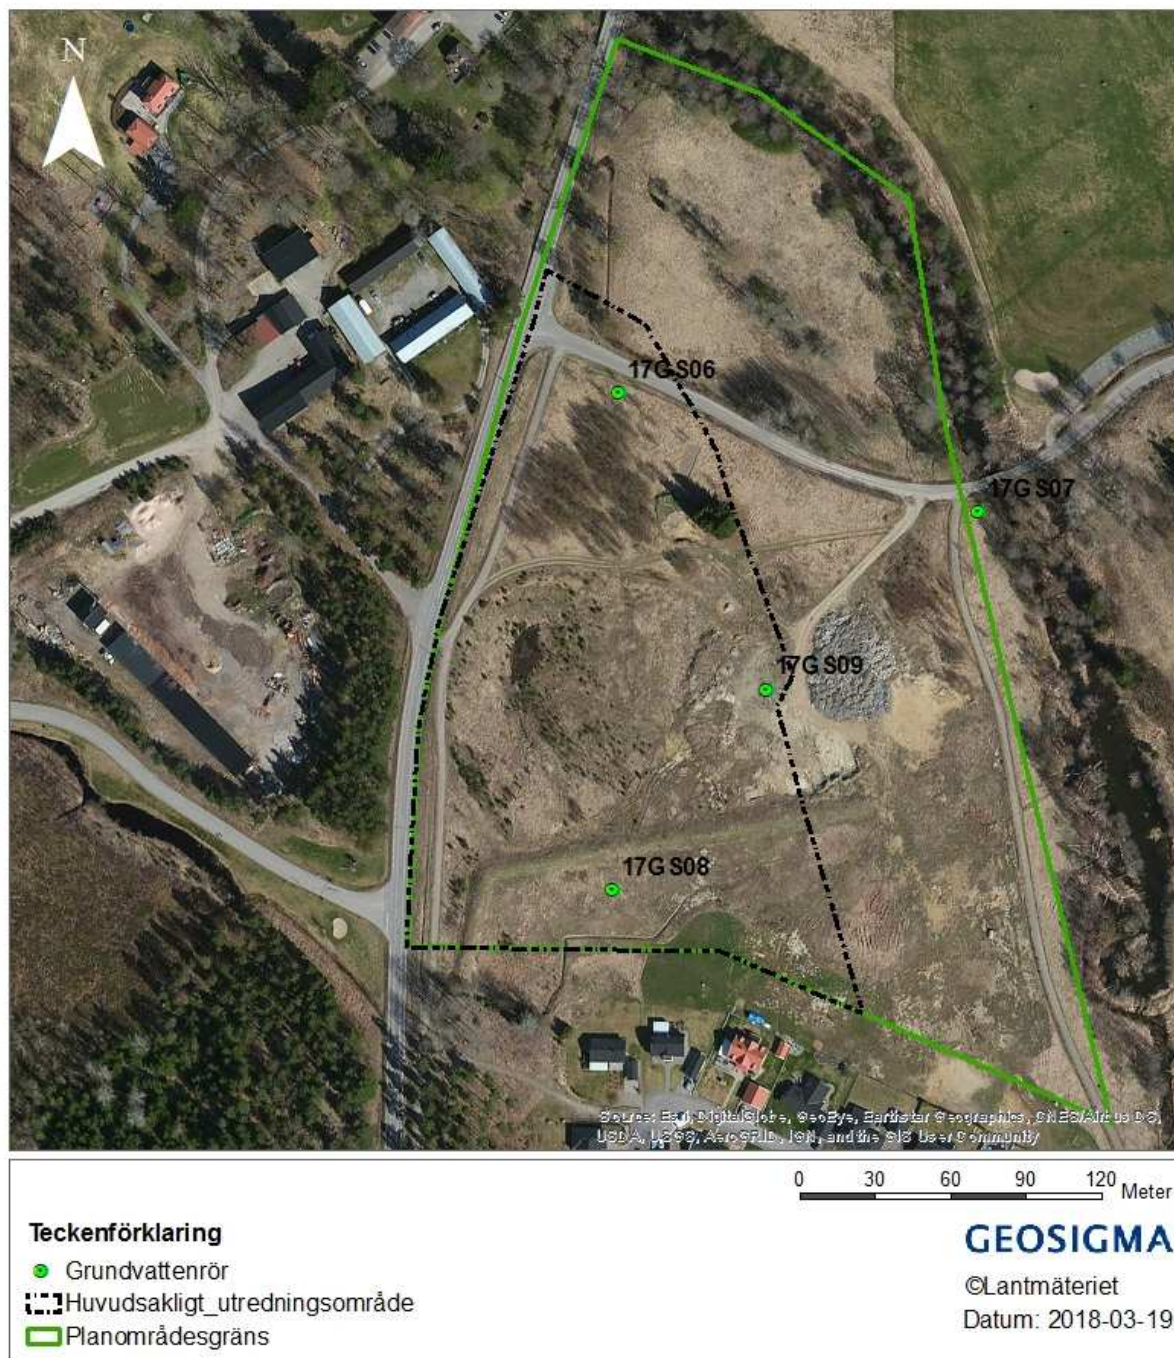
Inom planområdet finns fyra stycken grundvattenrör (Figur 3-11) som mäts 1-2 gånger/månad beroende på årstid.

Figur 3-11. Grundvattenrör inom planområdet.

Grundvattennivåerna i området står högt. Grundvattennivåerna har uppgått till cirka 35,5 m RH2000 vilket motsvarar en grundvattenyta på cirka 0,5 m under nuvarande markyta på platsen för mätningarna. Sannolikt kan grundvattennivån stiga ytterligare i samband med kraftiga regn eller vid snösmältning. Dessutom ökar sannolikt grundvattennivån österut när marken flackar ut. Detta innebär att dränerings/infiltrationsstråk bör anläggas så att deras bottenlinje ligger ovanför grundvattennivån för att främja infiltration och undvika att de dränerar bort grundvatten. Undermarksbyggnationer bör utformas täta eller placeras på en nivå ovanför grundvattenytan. Vid schakter kan det ske en grundvattentillströmning från omkringliggande jordlager. Hur stor grundvatteninströmning som sker beror på omkringliggande jordlagers hydrauliska konduktivitet samt hur djupt schakten går. Om vattnet behöver pumpas bort kan det röra sig om vattenverksamhet vilket är

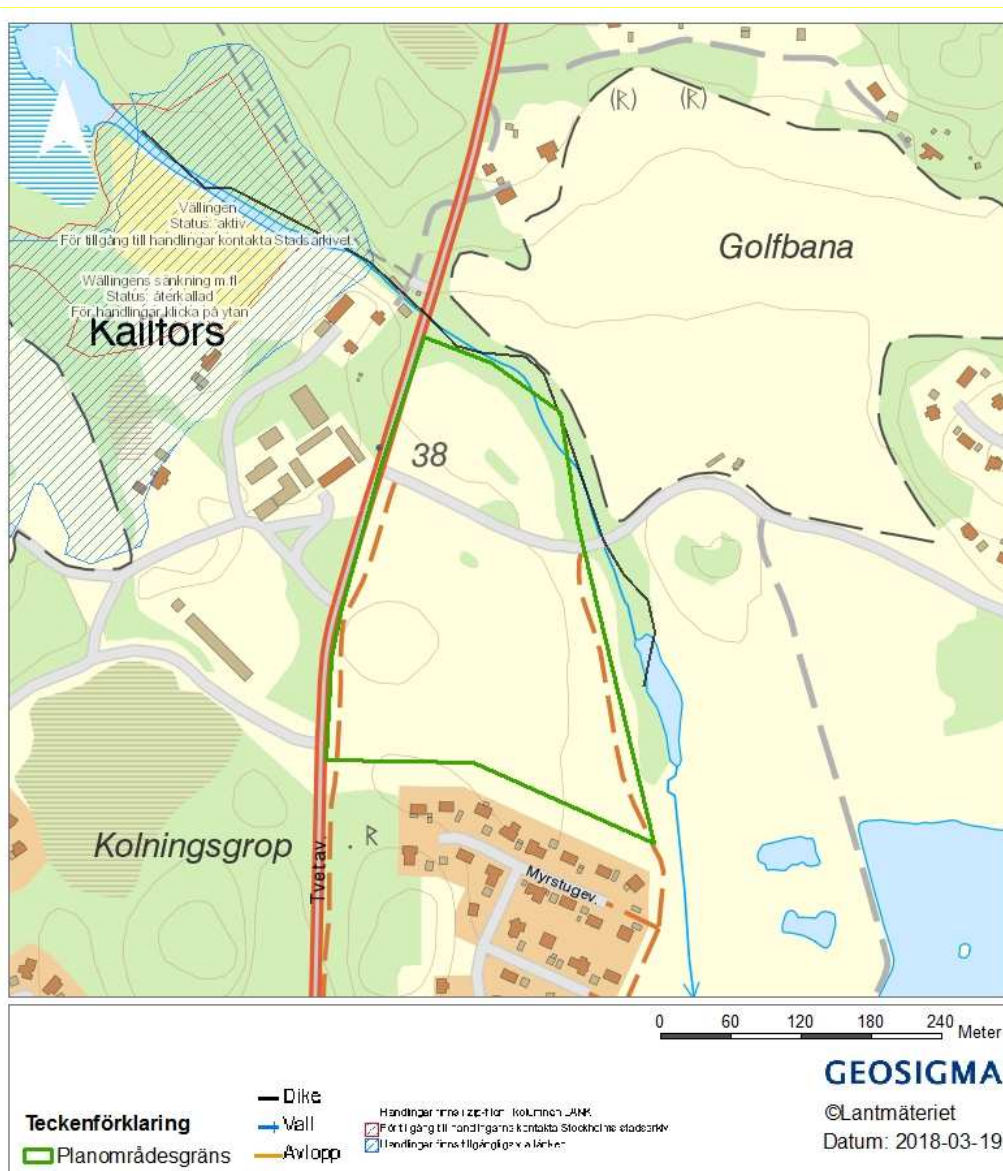
Figur 3-14. Blårastrerade ytor med röd eller blå begränsningslinje visar markavvattningsföretag i planområdets närhet. Svart streck representerar ett dike tillhörande markavvattningsföretag.

En sökning på Länsstyrelsens webgis (2018-13-19) visar att det finns två stycken markavvattningsföretag nordväst om planområdet, se Figur 3-14. Cirka 100 m nordväst om planområdets norra hörn ligger markavvattningsföretaget Wällingens sänkning. Wällingens sänkning är återkallat. Innanför Wällingens sänkning ligger markavvattningsföretaget Vällingen som är aktivt. I Figur 3-14 finns ett dike utritat (svart streck längs med Kallforsån) som enligt Länsstyrelsens webgis ska vara en del av markavvattningsföretaget Wällingens sänkning. Det är dock oklart om diket som är utritat representerar Kallforsån eller om det är ett dike som har funnits tidigare men som inte längre finns. Länsstyrelsen anger att diken som tillhör Wällingens sänkning är svårtolkade och behäftade med stora felmarginaler.

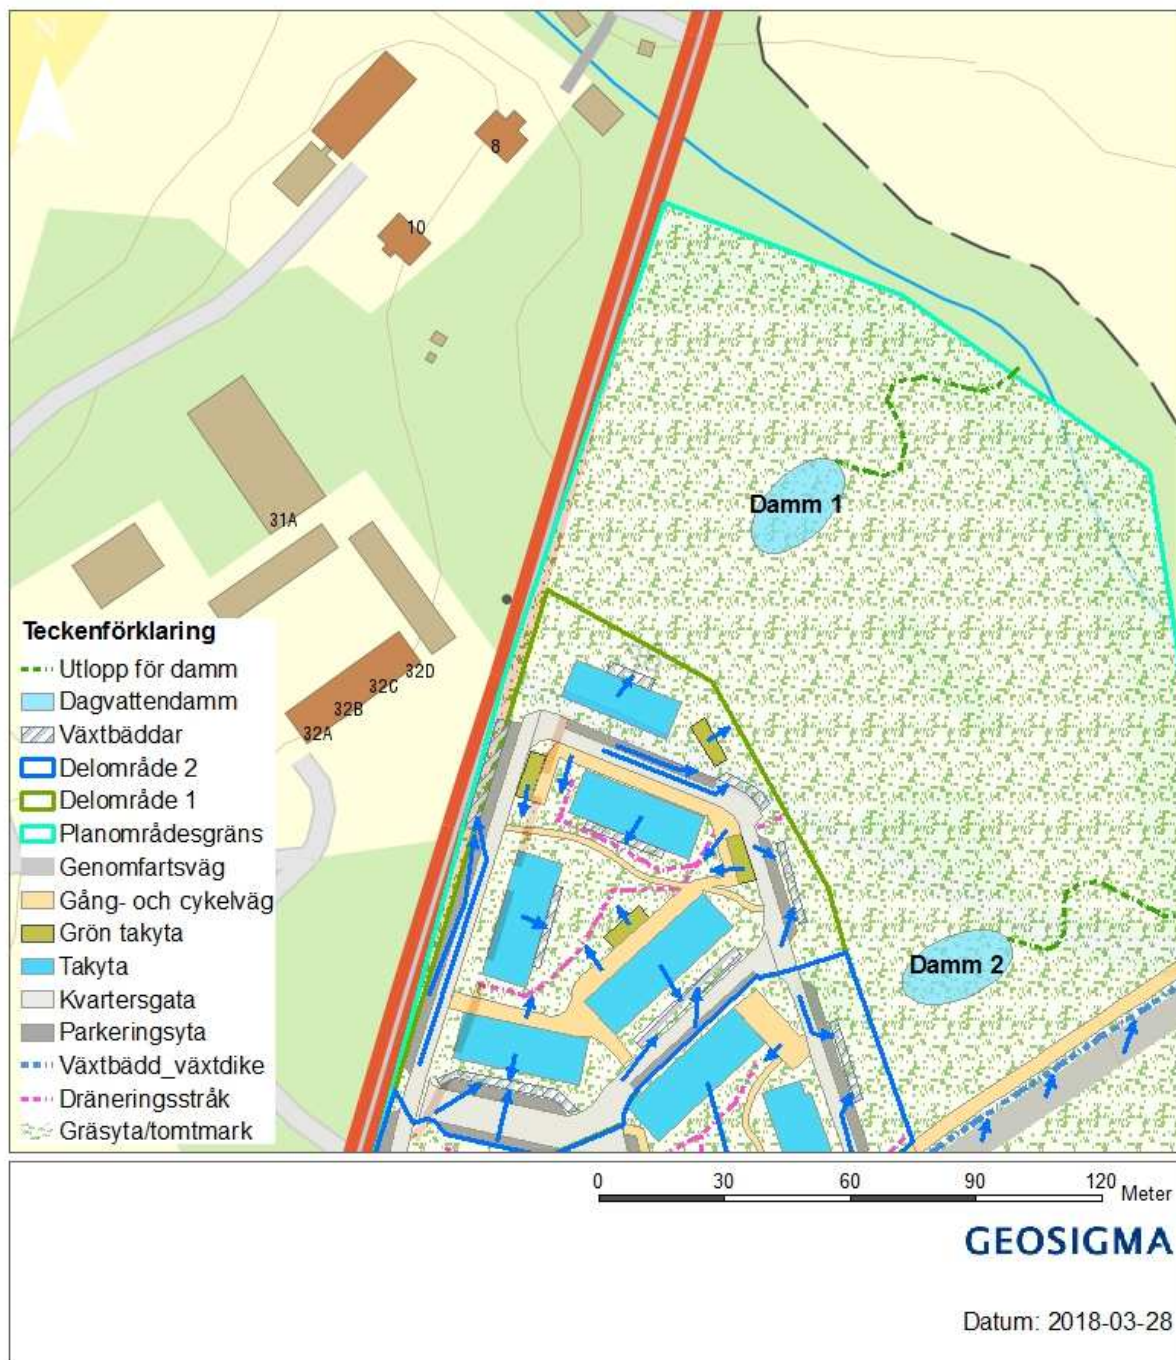
Figur 5-1. Lösningförslag för Delområde 1.

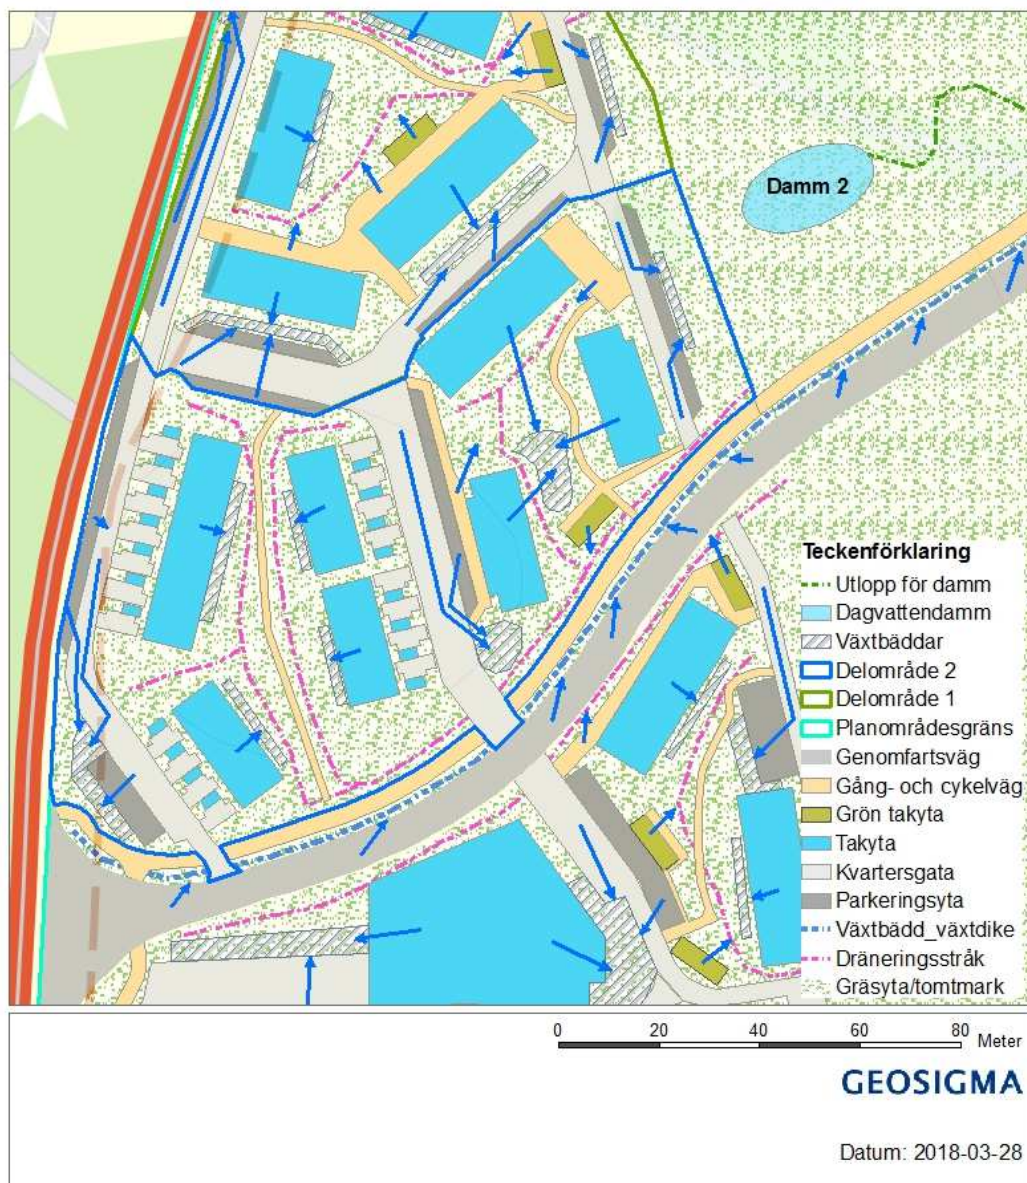
Infiltrationskapaciteten är sannolikt god inom större delen av Delområde 2 eftersom marken till stor del består av postglacial sand och isälvssediment. Dagvatten från gång- och cykelvägar och gröna tak kan därför ledas ut på omkringliggande grönytor för vidare infiltration till grundvattnet. Som komplettering till den naturliga infiltrationen anläggs så kallade dränerings/infiltrationsstråk som fungerar som avledning av ytvatten när markens infiltrationskapacitet överskrids.

Figur 5-2. Lösningförslag för Delområde 2.
