TJÄNSTESKRIVELSE

Remiss angående samråd om detaljplan för Kallfors 1:4 (Norra Myrstugan) inom Järna kommun del i Södertälje kommun

Översiktlig dagvattenutredning område B, Norra Myrstugan

Detaljerad dagvattenutredning för område B, Norra Myrstugan

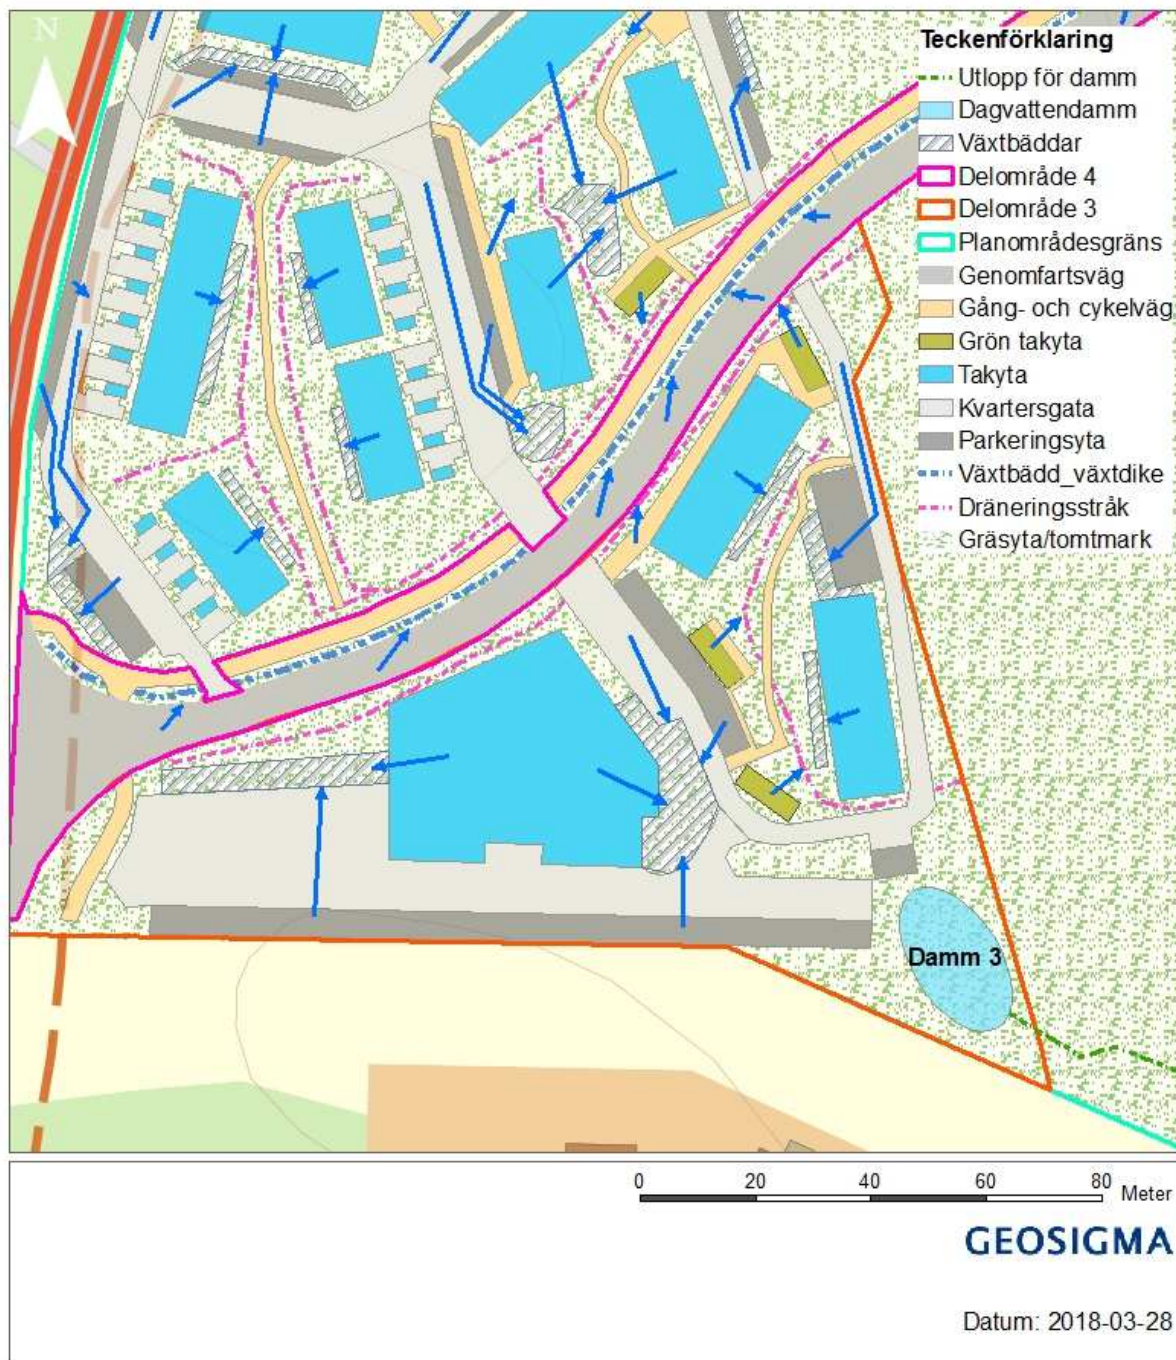
Infiltrationskapaciteten är sannolikt dålig i större delen av Delområde 3 eftersom marken till stor del består av glacial lera enligt SGU:s jordartskarta. Infiltrations/dräneringsstråk är alltså av yttersta vikt i detta område för att undvika stående vattenytor på gräsmattor och andra grönytor vid kraftiga regn och snösmältning. För att undvika ytavrinning från omkringliggande mark vid Delområdets södra gräns bör denna del förses med ett avskärande dike. Öster om den planerade dammen finns ett område som riskerar att översvämmas vid snösmältning eller kraftiga och långvariga regn. Området bör fyllas ut så att inte vattenytan som kan bildas riskerar att påverka dagvattendammen.

Figur 5-3. Lösningförslag med växtbäddar och dagvattendamm för Delområde 3.

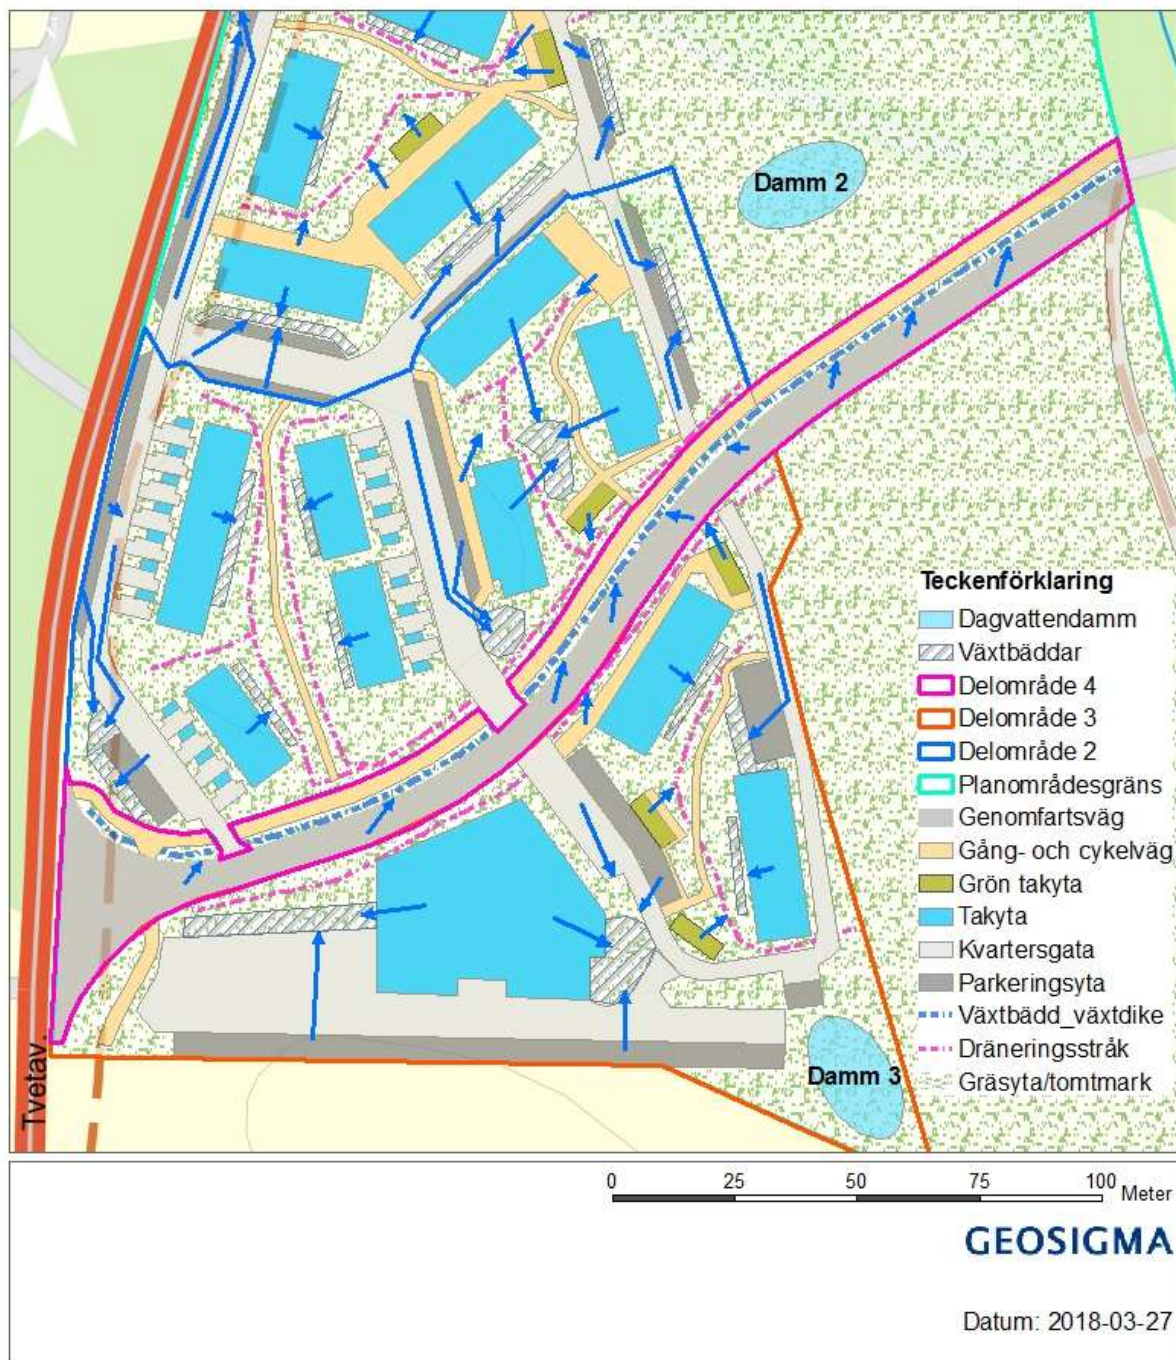
Figur 5-4. Lösningförslag med växtdike Delområde 4.

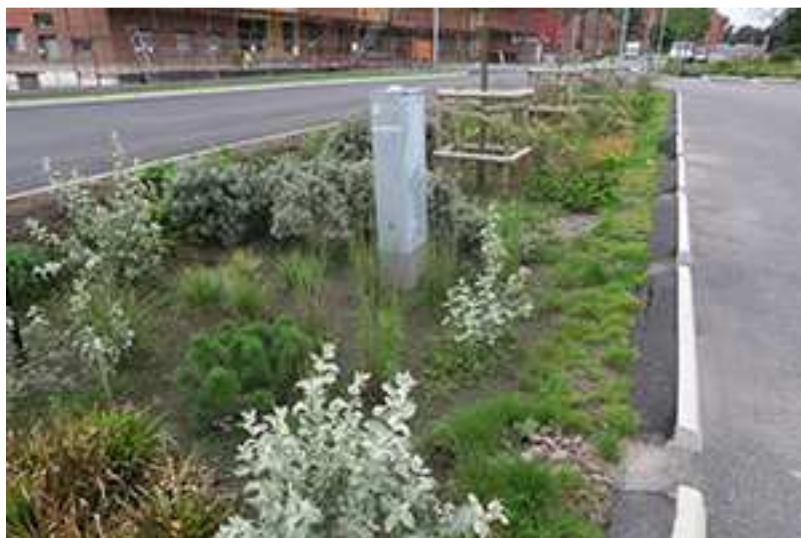
Figur 5-6. Exempel på hur växtbäddens utformning med vattenintag från intilliggande väg- eller parkeringsyta. Illustration från Rent Dagvatten.

Dagvattnet föreslås ledas till regnbäddarna från vägar och parkeringsplatser via självfall och öppna intag av på sidan av växtbädden, se Figur 5-6.

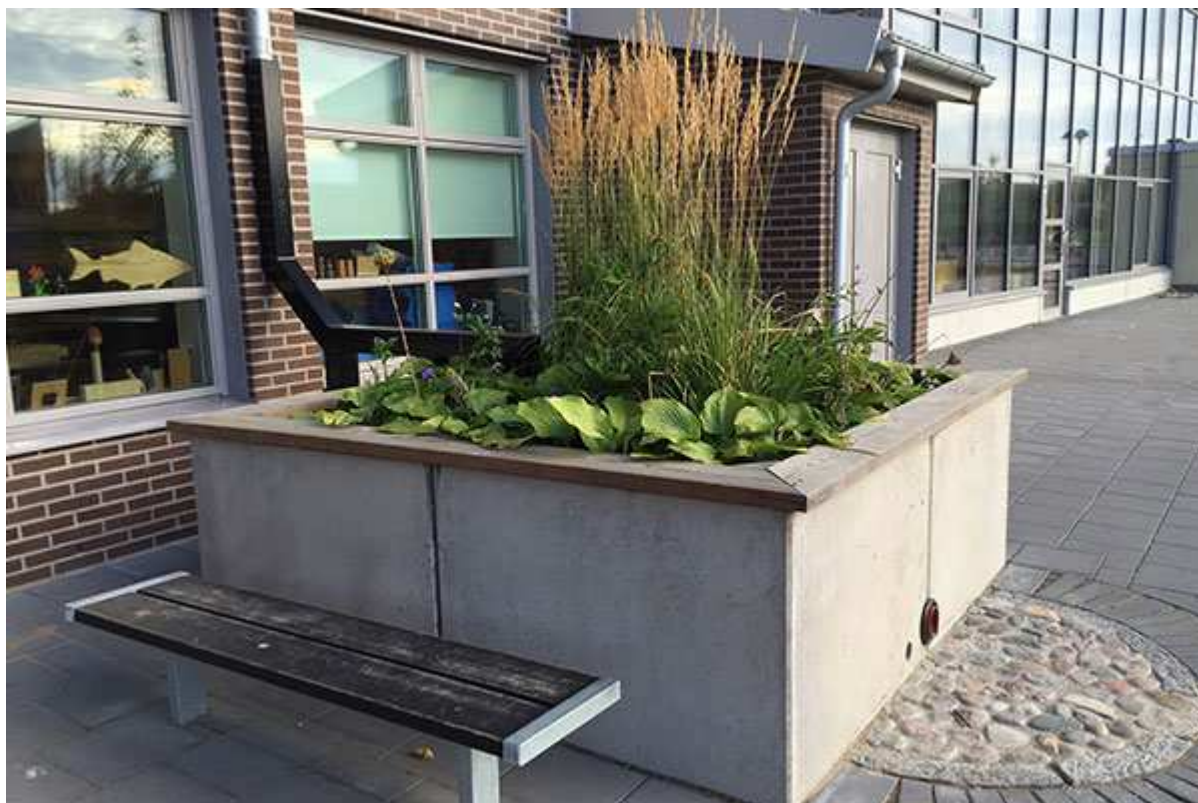
Figur 5-7. Exempel på hur växtbäddens utformning med vattenintag från utkastare. Illustration från Bara Mineraler och Hekla.

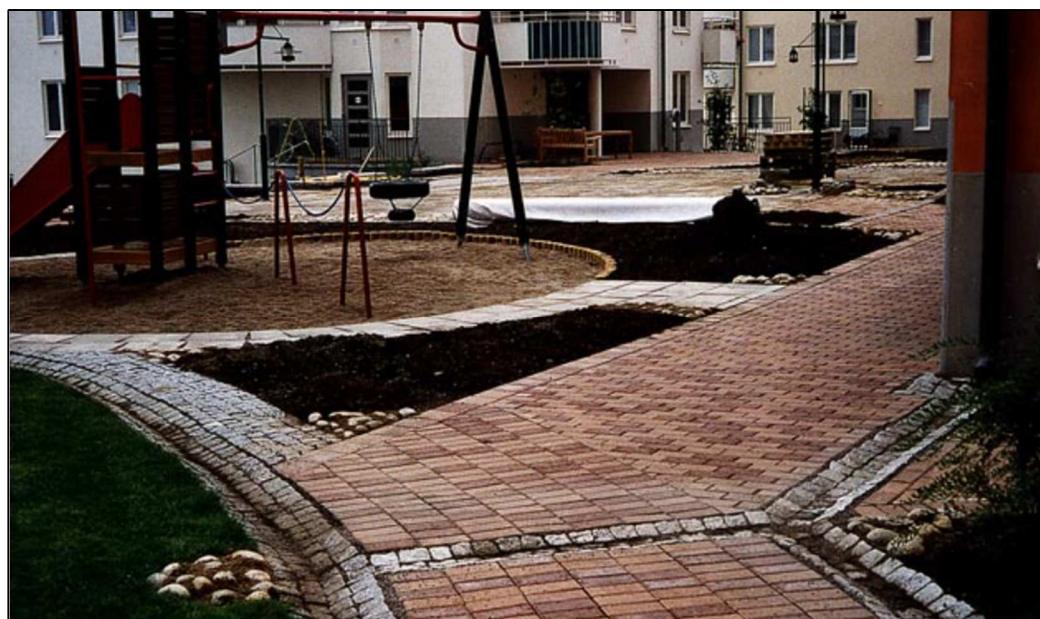
Figur 5-8. Exempel på avledning av takvattnet via rännalar anlagda med gatsten. Illustration från Stockholm Vatten.

Om växtbädden ska delas av flera taktytor bör den takvattnet ledas dit med rännalar (Figur 5-8) eller med mycket ytligt liggande markförlagda ledningar från stuprören. En nackdel med ytligt förlagda markledning är det finns en frysrisk under vinterhalvåret.

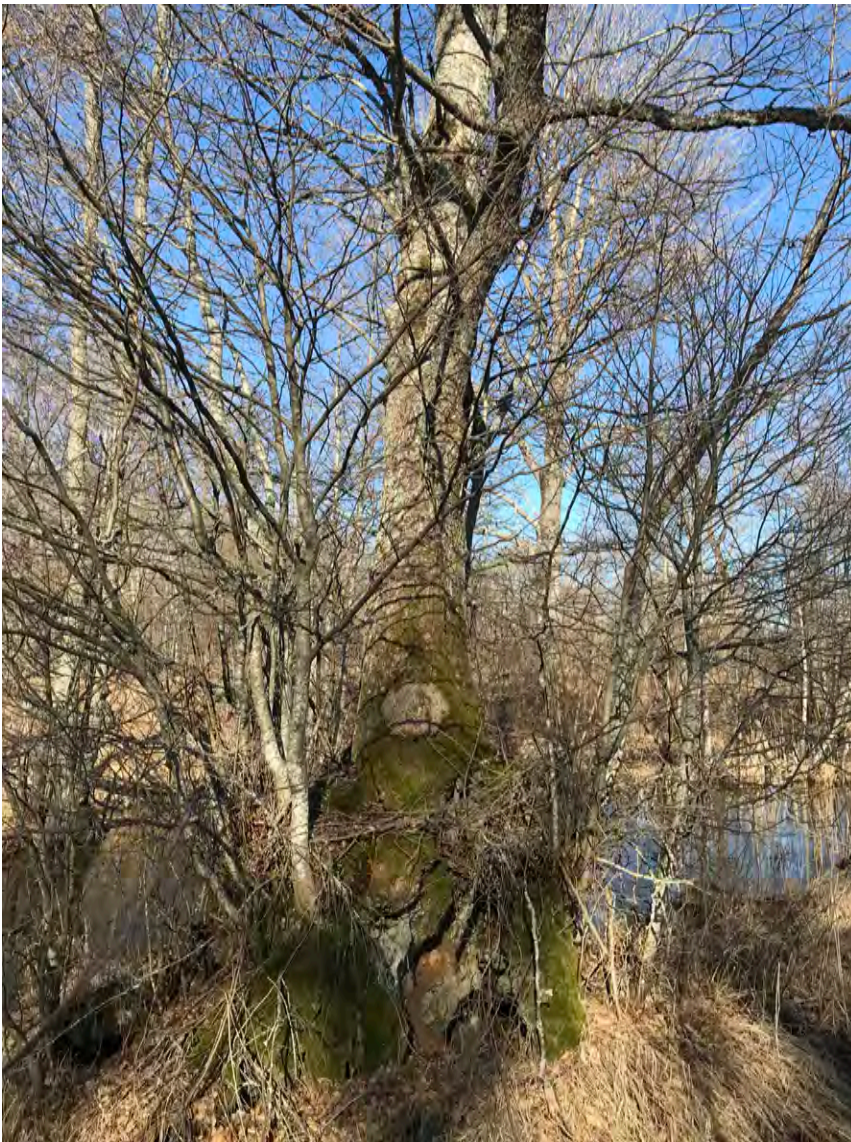
Figur 6. Grov klibbal i kanten av Kallforsån, just norr om bron. Trädet har tydligt utvecklad sockel vid basen och utvecklade hål i stammen. Trädet har klassats som särskilt skyddsvärt (klass 1), och har ID-nummer 11. Foto: Rikard Anderberg.

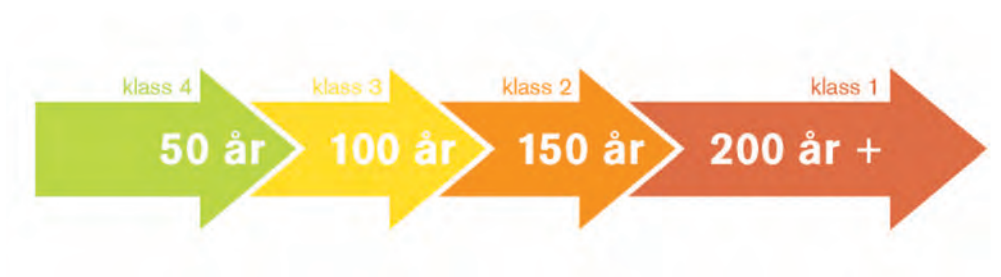
Figur 9. Schematisk beskrivning av hur miljöns kontinuitet över tid och naturvärde kan hänga ihop.

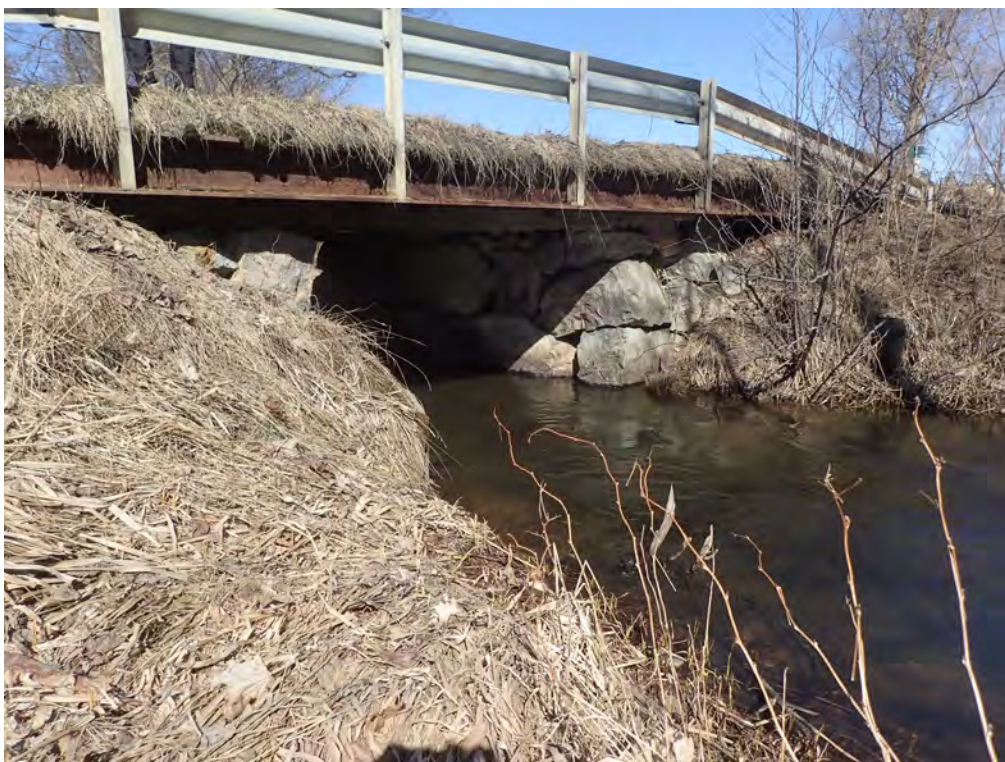
Figur 10. Bron över Kallforsån med sitt stenfundament. Vid anläggande av ny bro föreslås att fundamenten flyttas längre upp på land för att minska bronns påverkan på spridning längs vattnet.

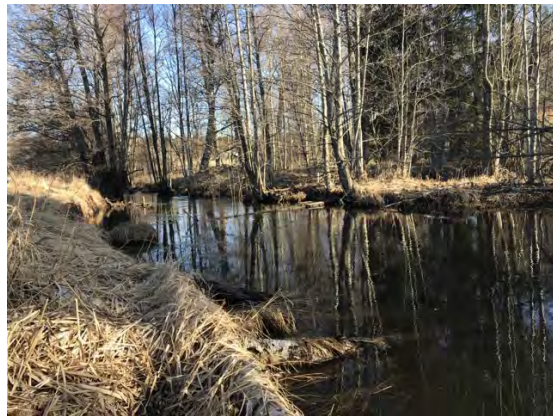
11. Kallforsån, SO Kallfors

Naturvärdesklass	Högt naturvärde - naturvärdesklass 2
Naturtypsgrupp	Vattendrag
Naturtyp	Mindre vattendrag
Skyddsstatus	Strandskyddsområde
Skvddade arter	Ingen känd förekomst
Inventerare	Rikard Anderberg

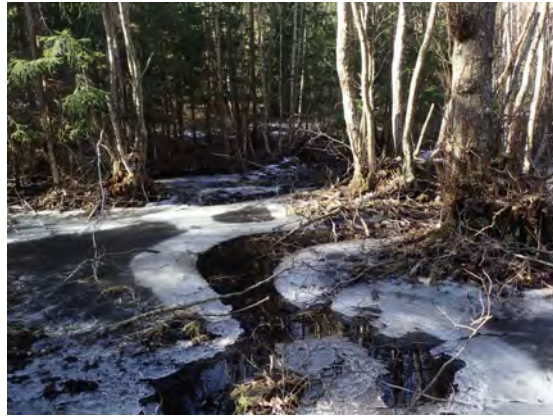
14. Sumpskog vid bäck

Naturvärdesklass	Högt naturvärde - naturvärdesklass 2
Naturtypsgrupp	Boreal skog
Naturtyp	Sumpblandskog
Skyddsstatus	Ingen
Skvddade arter	Förekommer
Inventerare	Fingal Gyllang

Värdet i objektet ligger i de skuggiga och fuktiga miljöerna vilket är en förutsättning för flera strukturer och arter. Vid en eventuell exploatering är det viktigt att behålla skog och träd i en buffertzonen runt objektet för att bibehålla dessa abiotiska faktorer.

Området bedöms ha ett påtagligt artvärde och påtagligt biotopvärde. En ovanlig naturtyp med flera naturvårdsarter, samt strukturer viktiga för biologisk mångfald. En viss osäkerhet finns i bedömningen eftersom bäckfåran var svagt utvecklad på sina ställen och att naturvärdena var lägre närmare dagvattendammen. Dock är det viktigt att området bevaras i helhet och kan behålla sin skuggiga och fuktiga karaktär. Objektet bedöms kunna hysa flera naturvårdsarter kärlväxter.

- Värdet på sumpskogen (objekt 14) kan förstärkas genom att tillföra död ved och undvika åtgärder som förändrar områdets hydrologiska förutsättningar. Det är också viktigt att en buffertzona runt sumpskogen sparas i syfte att bibehålla miljöns fuktighet och skuggighet. Om möjligt bör ett kraftigare vattenflöde skapas i bäcken, vilket kan leda till att området översvämmas vissa delar på året.

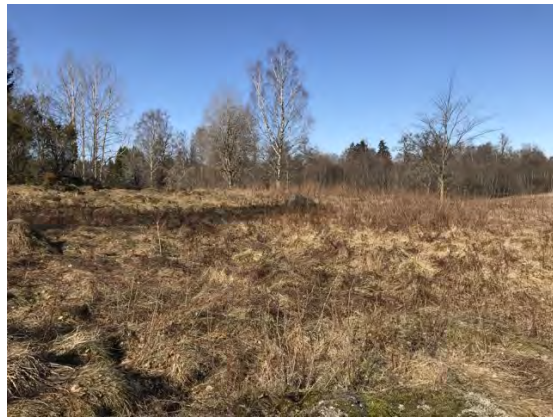
20. Gräsmark S Kallfors golfbana

Naturvärdesklass	Påtagligt naturvärde - naturvärdesklass 3
Naturtypsgrupp	Äng och betesmark
Naturtyp	Öppen kultiverad gräsmark
Skyddsstatus	Strandskyddsområde
Skvddade arter	Ingen känd förekomst
Inventerare	Rikard Anderberg

Objektet utgörs av torr till frisk gräsmark med typisk hävdgynnad flora. Ett parti i områdets norra del är tydligt fuktigare, med stark näringspåverkan. Inom området finns stora uppslag av hallon. Objektet beskuggas av uppväxande aspar och granar i söder. Objektet är troligen på väg att växa igen av buskar och lövträd.

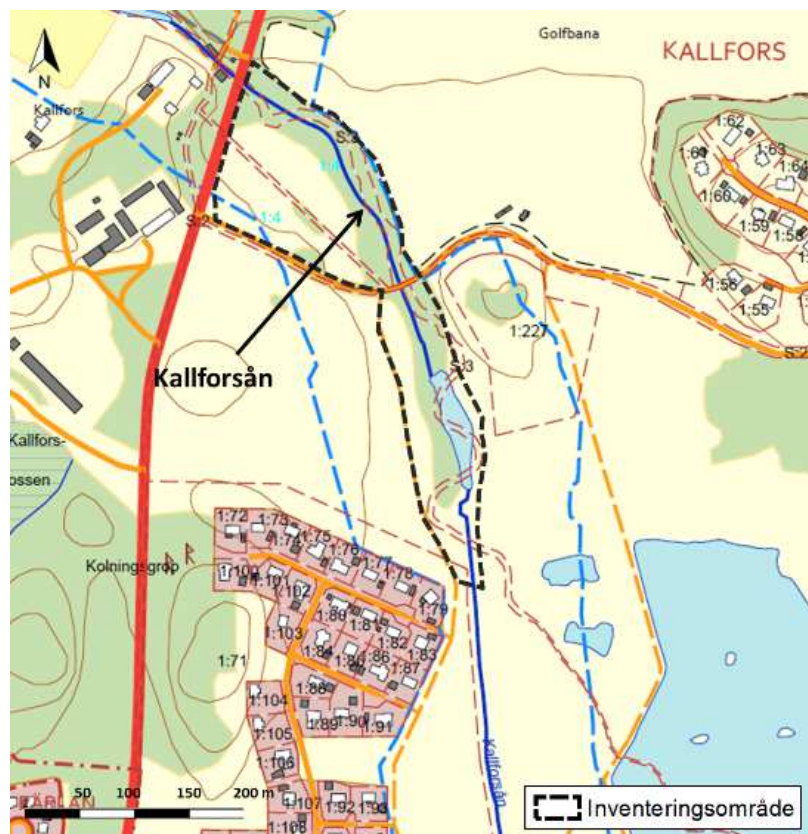
Figur 2. Karta över inventeringsområdet.

Figur 2 nedan visar inventeringsområdet.

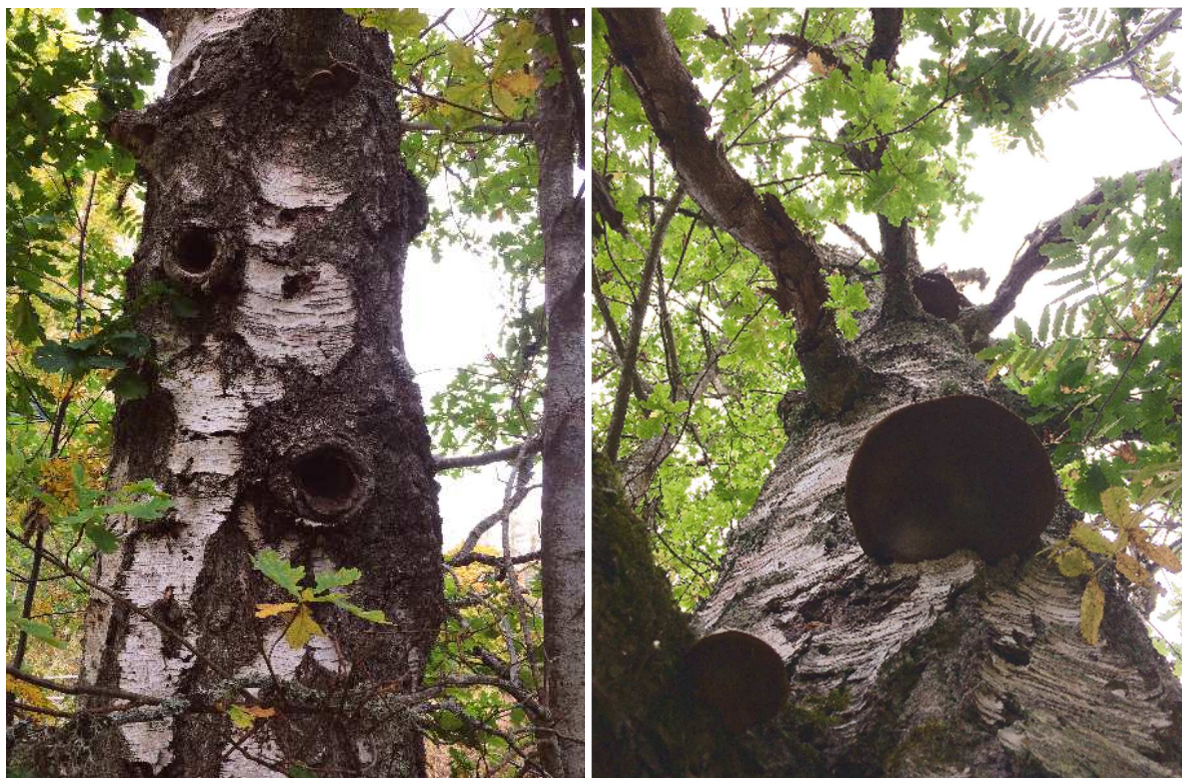
Längst i väster längs med Tvetavägen finns en rad med flera storvuxna träd bl a en stor ek, 330 cm i omkrets, samt en bård med asp, ek, björk och en lind som markerar en gräns mot vägen och även inramar densamma. Ett par av björkarna är rötade och har bohål och tickor, bl a fnöskticka. En möjlig fjällig tofsskivling tränger ut ur barken på en av björkarna.

Bild 2. Grova björkar närmast Tvetavägen med bohål och tickor. Björkticka till höger.

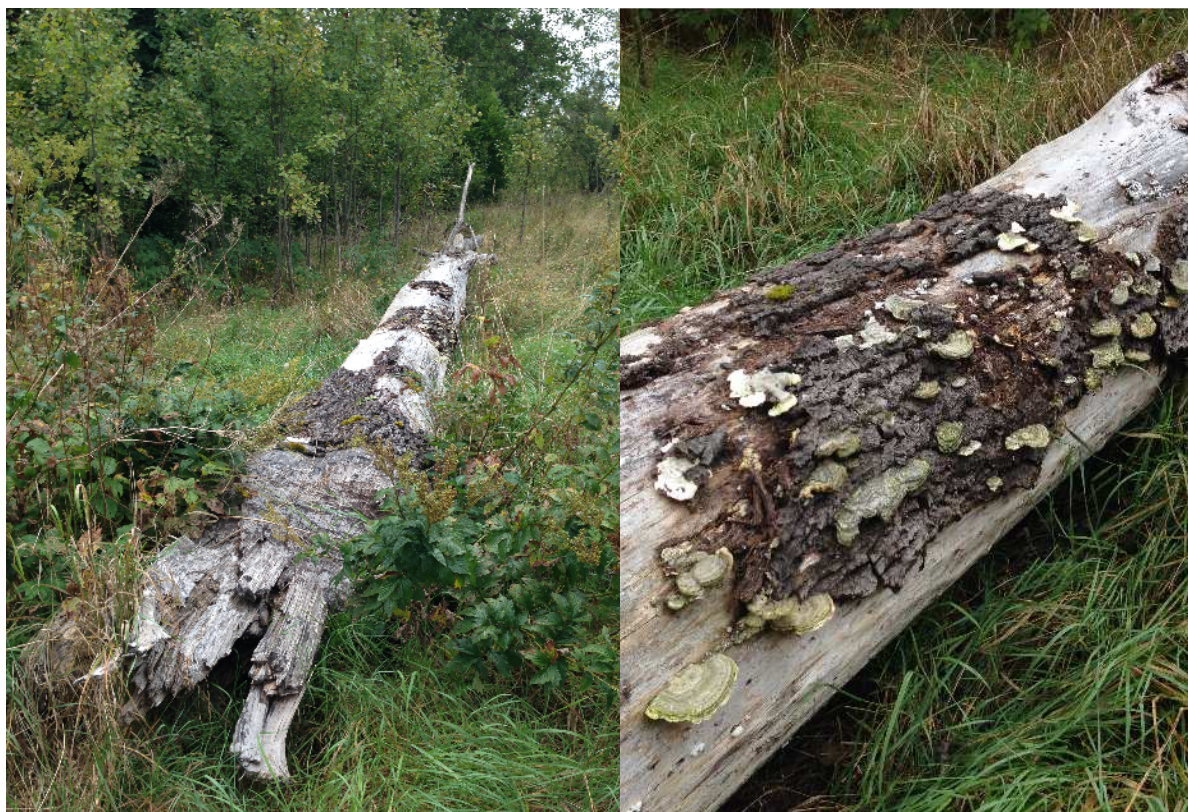
En ensam stor kal torraka finns i hagen. Längst i söder ned mot bron finns också en grupp med fristående äldre träd, bl a al, björk och lönn. Här har även bävern fällt större träd, asp (2,5 m i omkrets) och björk, som nu bebos av vedlevande insekter och svampar bl a slingerticka, svedticka och platticka.

Bild 3. Grov bäverfällad asp som koloniserats av bl a zonticka.

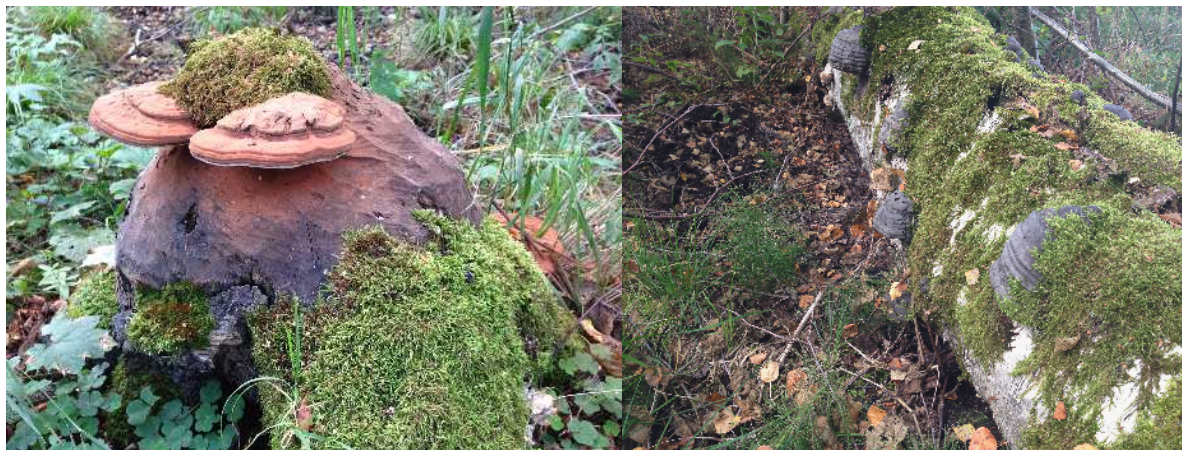
Lågorna ger förutsättningar för vedlevande svampar, mossor och insekter. En del lågor och stubbar har påväxt av vedsvamp bl a fnöskticka och platticka.

Bild 4. Aspstubbe med platticka till vänster. Björklåga med fnöskticka till höger.

Öster om ån, direkt nedströms bron i en skogsdunge i en slänt, står en stor asp, 2,6 m i omkrets och alldeles intill denna finns en gammal oxel samt i svämplanet en björklåga (bild 4) med tickor.

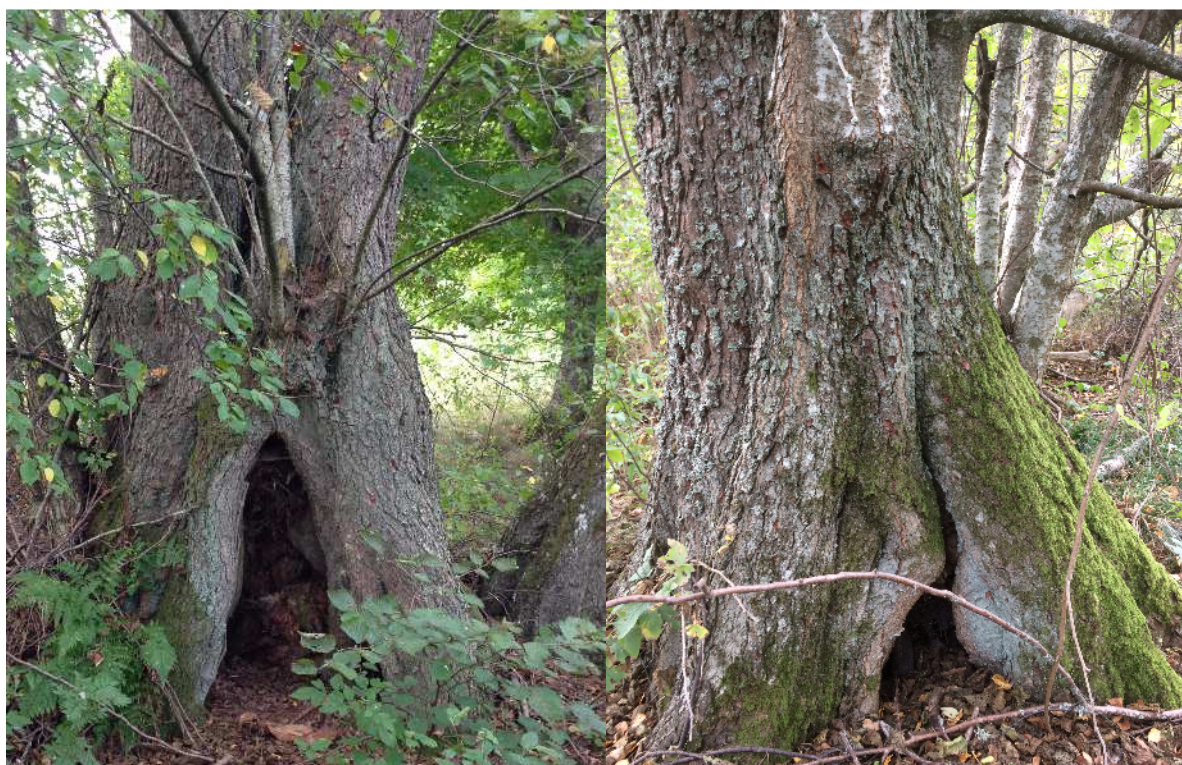
Biotope blir intressant just på grund av sin slutenhet och det stora antalet alar, varav ett tiotal mycket storvuxna, de två största med en omkrets om 3,5 m. Vissa har också håligheter och väl utvecklade socklar och styltrötter.

Bild 5. Grova alar med håligheter.

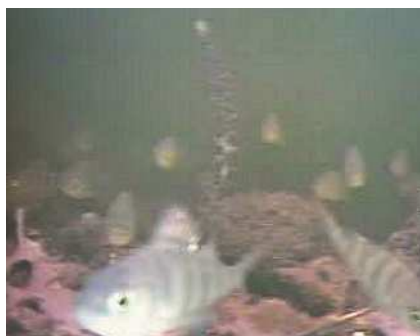
Närmast bron så är det dock mer öppet och från bron kan man få en fin utblick längs ån. Ett större stim av abborre under bron kunde observeras genom dropvideofilmning. Enligt uppgift förekommer fisken nissöga i den uppströms belägna Kvarnsjön, vilket gör det sannolikt att den även finns i ån.

Bild 8. Lågupplöst stillbild från dropvideo.

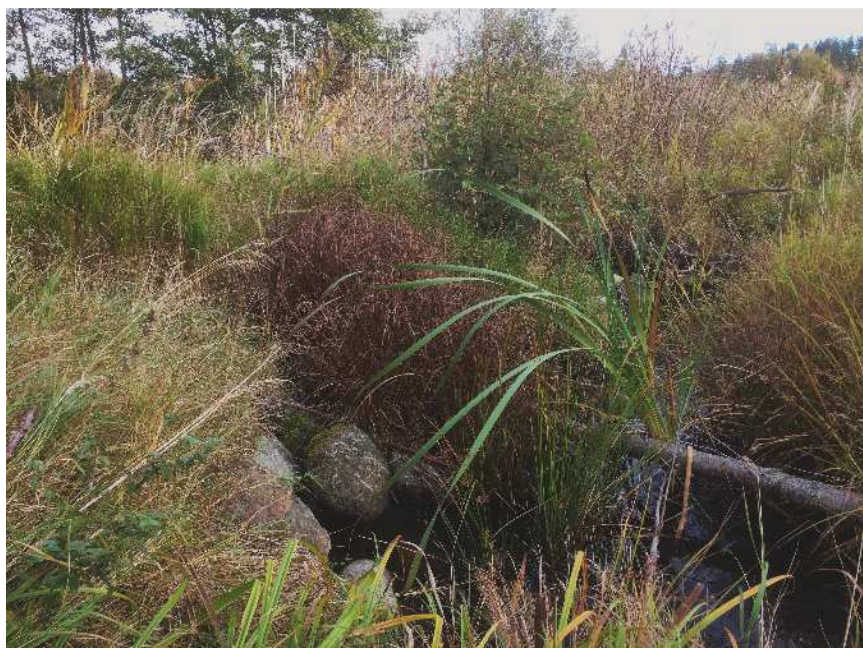
Bild 11. Dämmet längst i söder av vattenområdet innan ån tar vid igen.

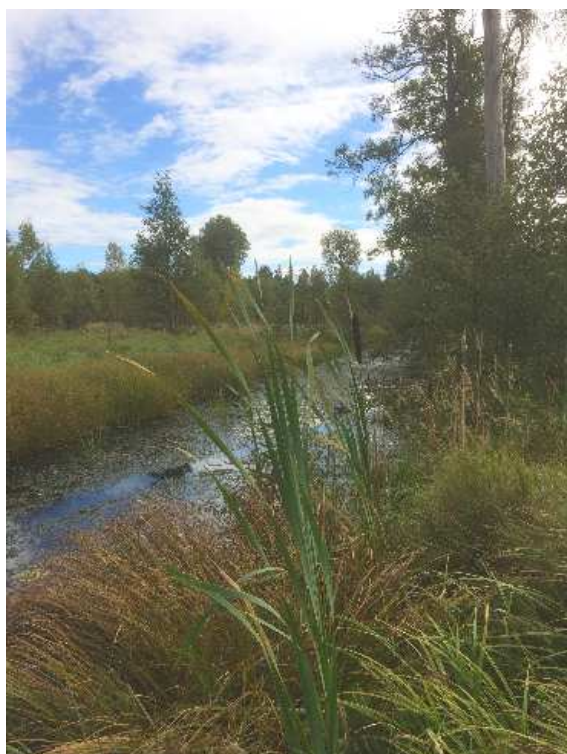
Ytterligare söderut utbildas återigen en fåra och vegetationen avtar längs vattendragets sidor, det övergår mer till att likna ett vattendrag med kanalform i ett jordbrukslandskap. Övergången mellan vatten och fastmark är här mer direkt utan zonerings på den västra sidan med yngre alar längs kanten. På den östra sidan finns tendens till översvämningmarker. Här finns också diken som leder in till ån från de öppna markerna i öster. Enstaka större alar förekommer.

Bild 12. Utblick från inventeringsområdets södra gräns, söderut från åns västra sida. Torrakan och större alar i bakgrunden.

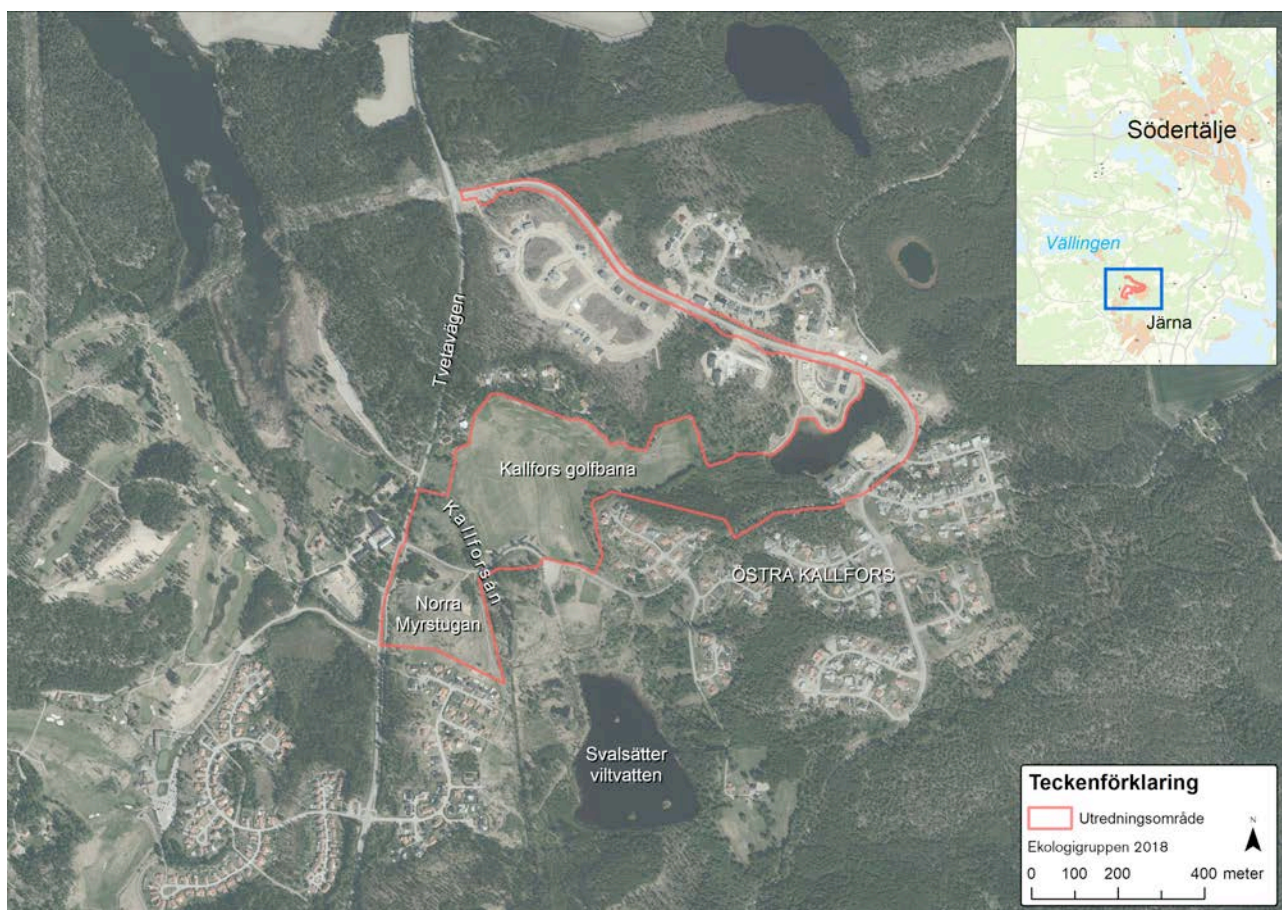
Figur 1. Kartan visar utredningsområdet för den genomförda inventeringen av groddjur vid Östra Kallfors och Norra Myrstugan.
