Översiktlig geoteknisk utredning Detaljplan för Sandviken, Etapp 1 Södertälje kommun

Beställare: Södertälje kommun
Uppdragsnummer: 2022230

Upprättat datum: 2022-12-21

Södertälje Kommun – Vinberga 1:25-1:26,1:42-1:44

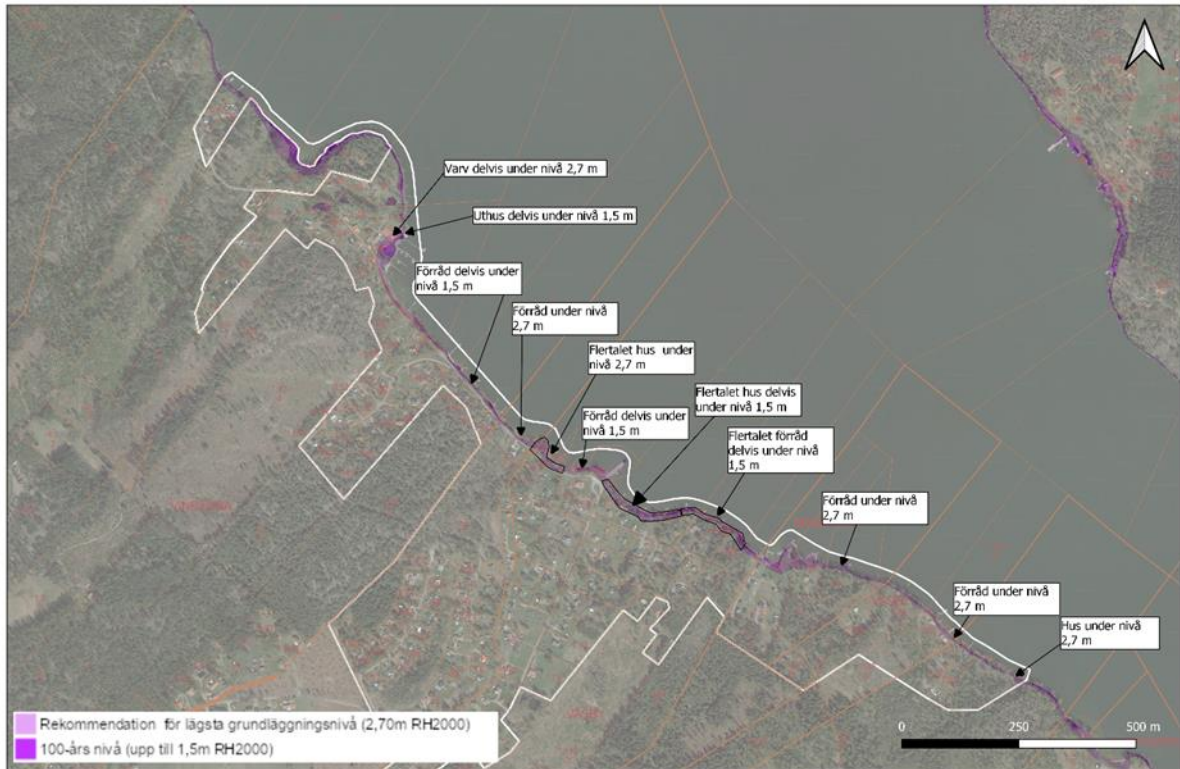
Inför nybyggnation längs kusten i Sandviken, men även för sådana ändringar och renoveringar av befintliga hus som kan komma att omfattas av nybyggnadskrav, bör rekommendationer om lägsta grundläggningsnivå av länsstyrelserna Stockholm, Södermanland, Uppsala och Västmanland beaktas. I Figur 13 nedan har befintliga hus inom mark som ligger lägre än rekommenderad grundläggning illustrerats. Husen är identifierade från satellitbilder, således kan fler hus, förråd, garage och dylikt förekomma som inte finns redovisat i Figur 13. Då rekommenderad lägsta grundläggningsnivå gäller för underkant grundsula eller bottenplatta kan även hus utanför områdena i Figur 13 ligga under rekommendationen för lägsta grundläggningsnivå.

Hus, uthus, förråd och garage under nivå för lägsta grundläggningsnivå enligt Länsstyrelsen

Figur 13. Rekommenderade lägsta grundläggningsnivå med markering för befintliga hus inom mark med lägre nivåer (Länsstyrelserna Stockholm, Södermanland, Uppsala och Västmanland, 2015). För större bild se Bilaga 4.

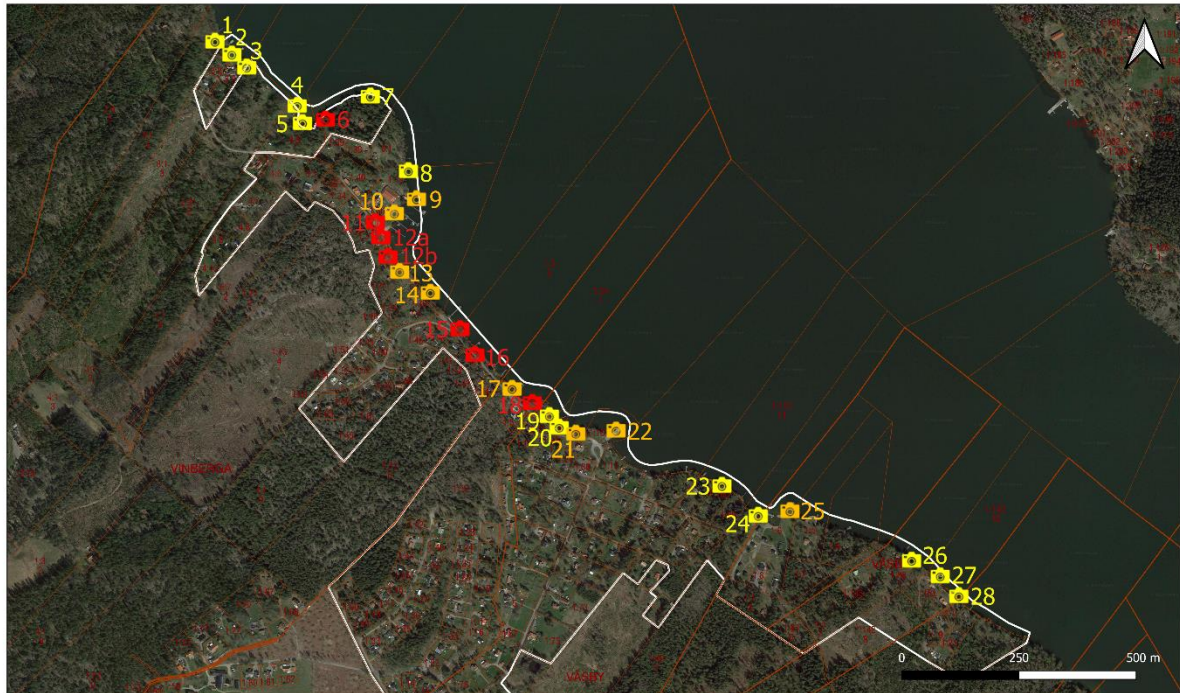
Fältobservationer

Vid fältbesöket togs flertalet fotografier längs kusten för att dokumentera strandkantens förhållande. Dessa fotografier presenteras i Bilaga 6 som ska läsas ihop med Bilaga 5 där platserna anges på karta. Vid bedömning av riskerna föreligger störst risk där närliggande infrastruktur eller villakonstruktioner riskeras att påverkas av fortgående erosion. Områden som vid fältbesöket bedömts som mest kritiska presenteras med röd och orange kamera i Figur 14 och kommenteras i Tabell 3. Områden med gul kamera bedöms som mindre kritiska områden, där erosionen inte är påtaglig och där närliggande infrastruktur eller villakonstruktioner inte hotas. Hela kuststräckan bör dock hållas under uppsikt kontinuerligt.

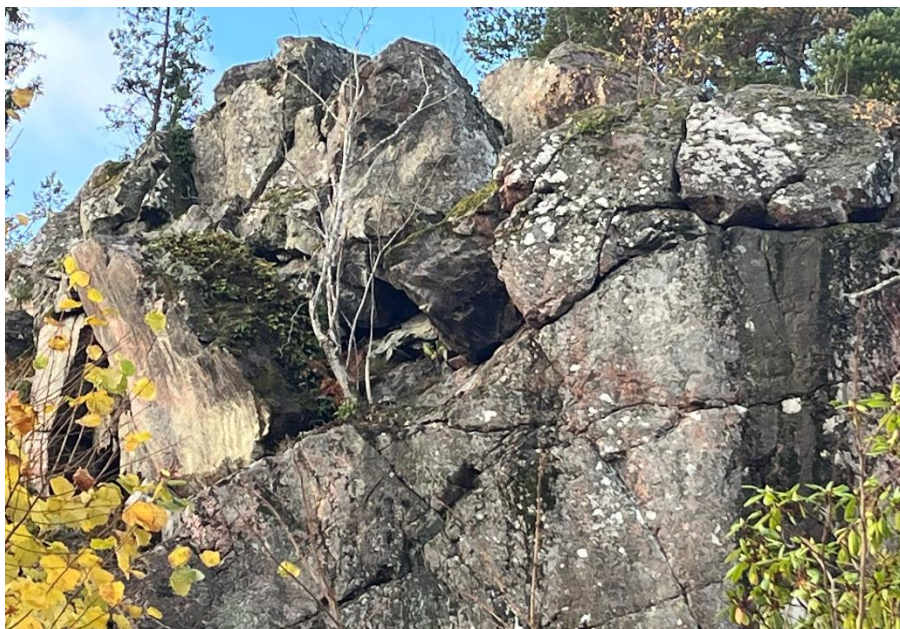
Bild 5: Bergsslänt mellan fastigheterna Vinberga 1:43 & 1:44

Släntkrön som gått i brott vilar på ett storblockigt homogent parti brant stående berg.

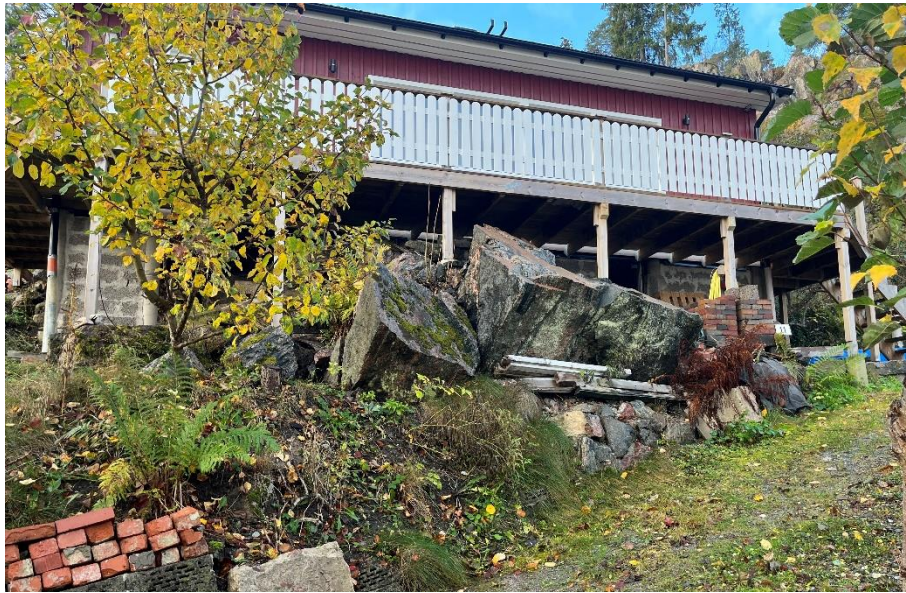
Bild 7: Bergblock nära väg Vinberga 1:44

Det finns tydliga bevis på att bergblock rasat ner i närheten till vägen historiskt.

Det finns idag risk för ras av block och fallande sten i vissa avsnitt. Vi rekommenderar att dessa områden (nära släntfot) skall stängas av till dess att risken undanröjts.

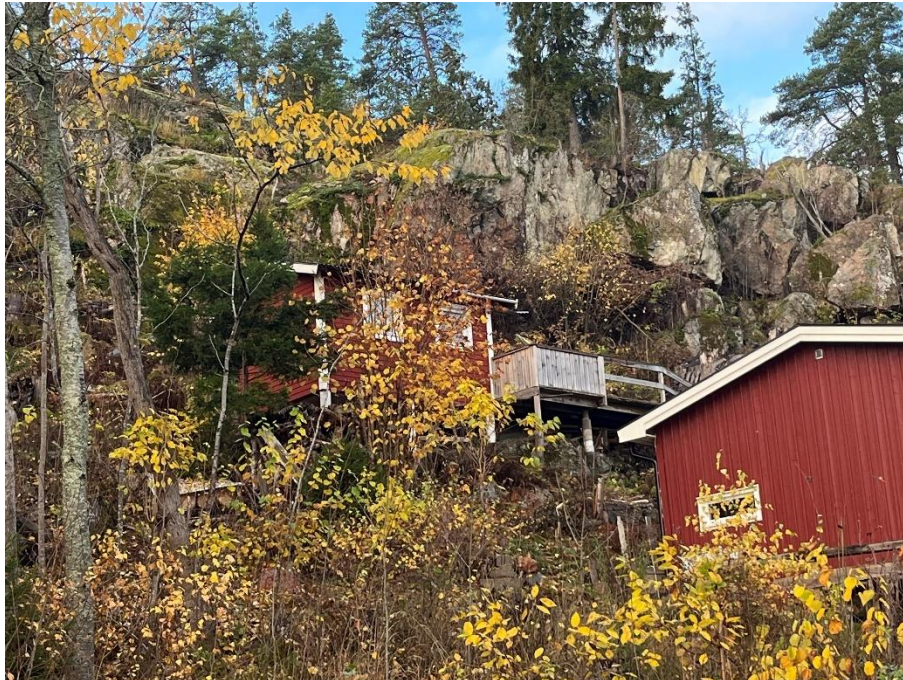
Bild 8: Bergsslänt i brott ovan Vinberga 1:43

Berget är relativt storblockigt och större delen av bergsslänten är devis täckt med vegetation. Slänten har gått i brott och block har lossnat från och rasat ner från bergsslänten.

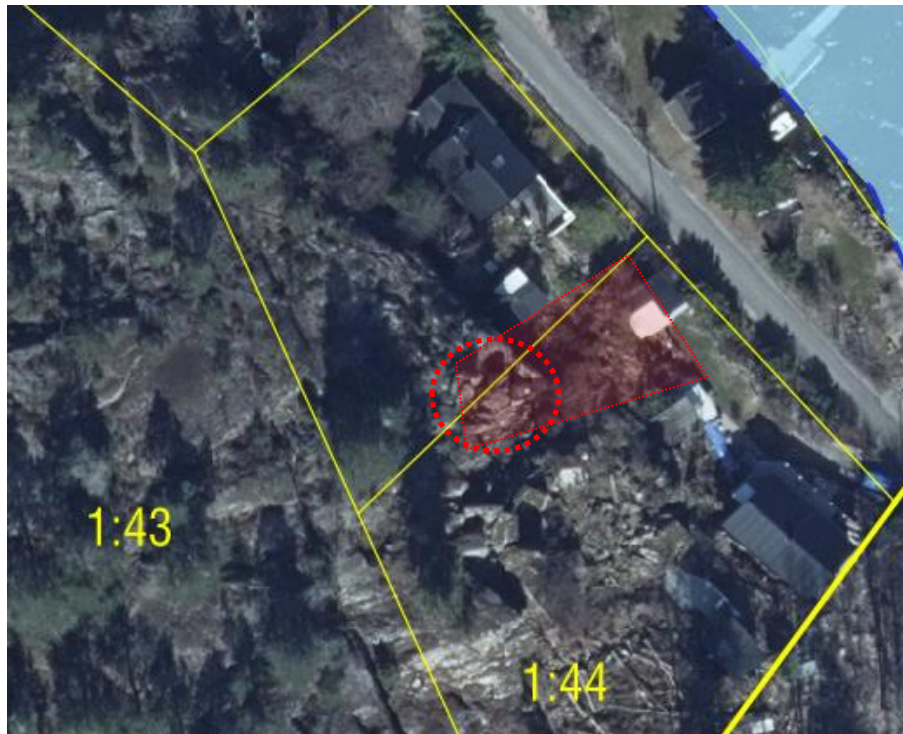
Bild 9: Bergsslänt i brott mellan Vinberga 1:44 & 1:43

Bergsslänten är aktuell för åtgärd för att minimera risk för okontrollerade ras från avsnittet mot grannfastigheten Vinberga 1:42. Vistelse i släntens direkta närhet, < 5 m skall undvikas i mesta möjliga mån.

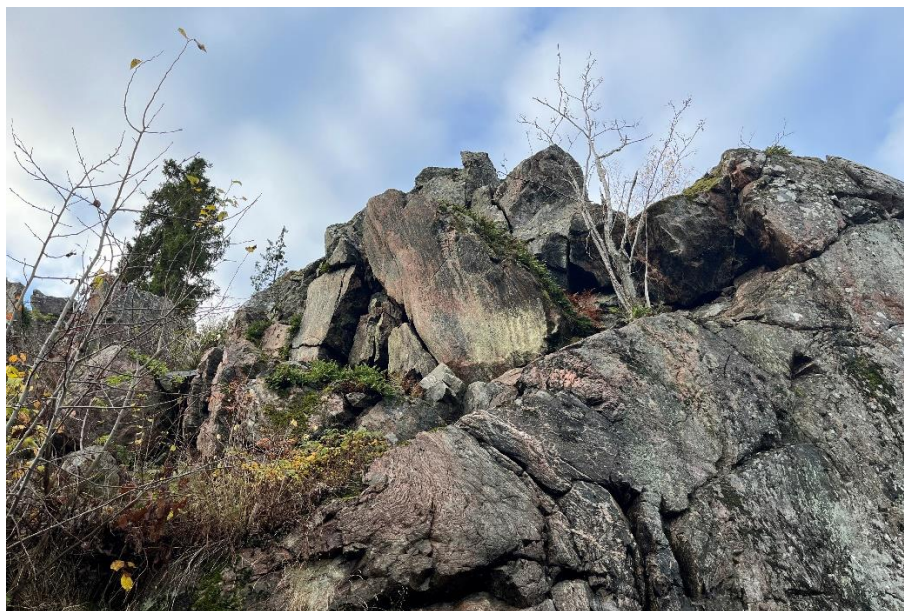
Bild 10: Bergsslänt i brott mellan Vinberga 1:44 & 1:43

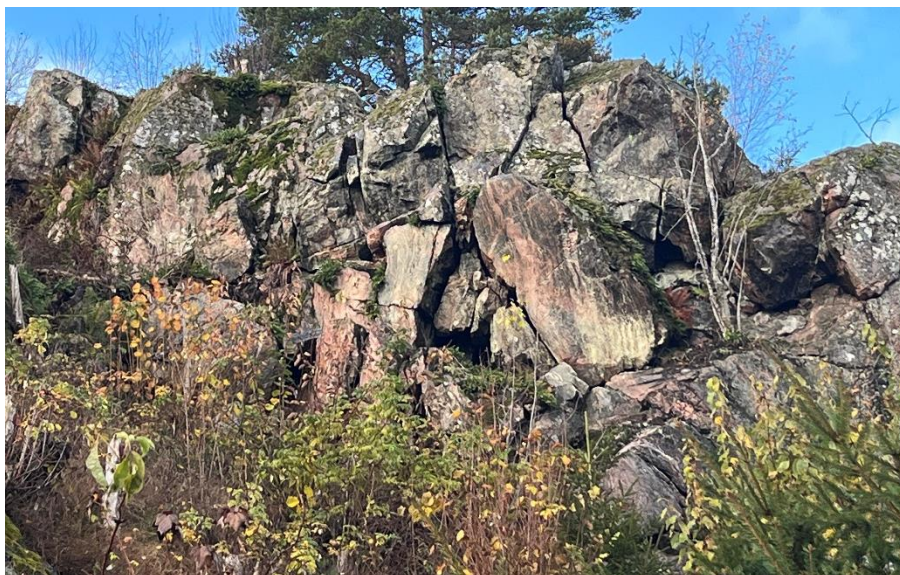
Bild 11: Bergsslänt i brott mellan Vinberga 1:44 & 1:43

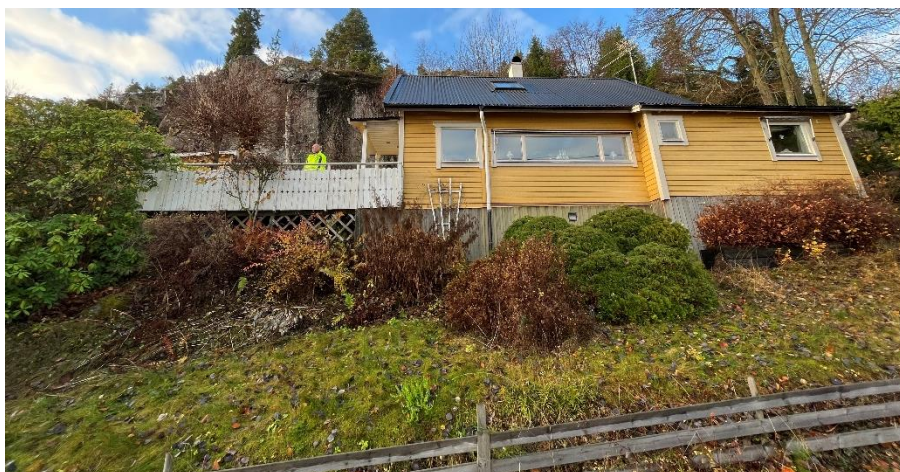
Bild 12: Vinberga 1:43

Bergsslänten som gått i brott mot Vinberga 1:44 ses ovan altanen till vänster i bild 10. Det finns även ett löst flackt block direkt ovanför fastigheten som måste säkras eller tas ner.

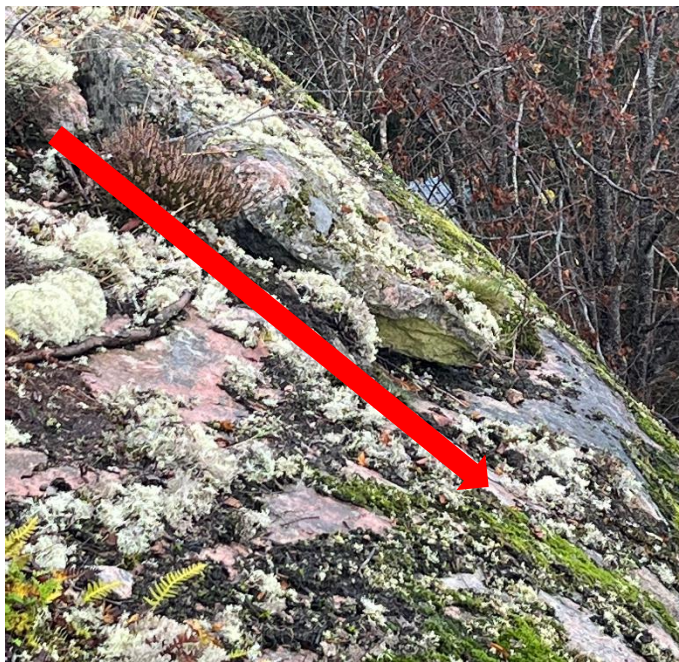
Bild 13: Flackt block ovan byggnad Vinberga 1:43

Den övre slänten lutar utför, i en vinkel som bedöms vara i närheten av rasvinkel, innan den övergår i en helt vertikal lutning. Huvudbyggnaden på fastigheten Vinberga 1:43 ligger nedanför det lösa bergblocket och står nära den vertikala bergsslänten, vilket medför att det finns en överhängande risk för att det skadas, d.v.s. om det flacka blocket kommer i rörelse. Vinkel på slänten känns otäckt nära rasvinkel och blocket, som har lossnat i bakkant, har redan rört sig ca 1 dm ner mot huvudbyggnaden.

Blocket är svårt att ta ner kontrollerat vilket medför att vi rekommenderar att blocket förankras med bergdubb framför för att förhindra att blocket kommer i rörelse.

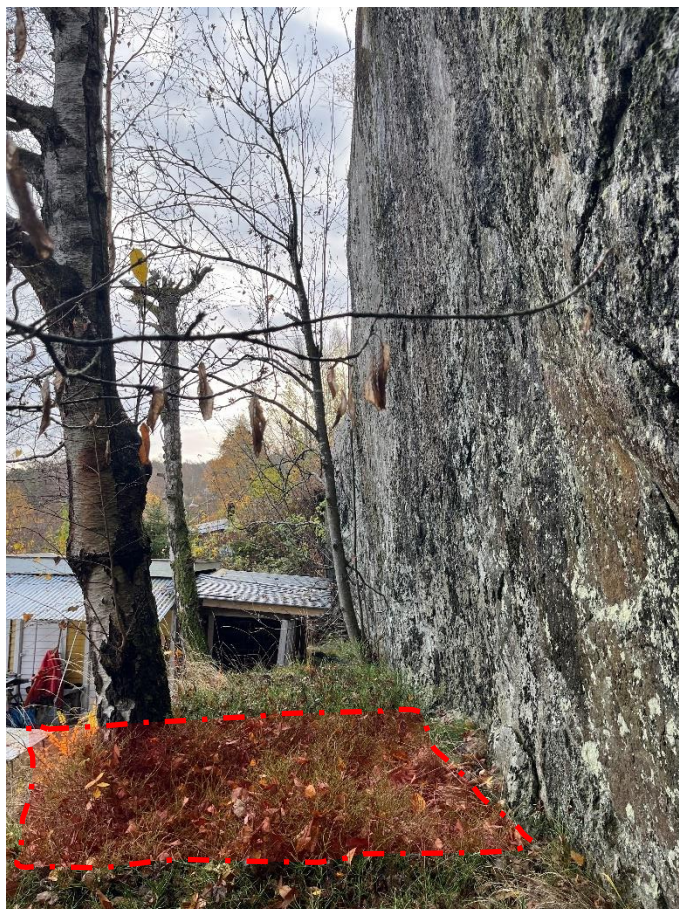
Bild 14: Stabil vertikal slänt invid byggnad Vinberga 1:43

Bergsslänten bakom och i direkt anslutning till Vinberga 1:43 är stabil. Det är dock svårt att ta ner det lösa bergblocket på ytan framför bergväggen, se bild 13, då det är beläget precis ovanför huvudbyggnaden, som endast står ca 5 m från bergväggen. Det finns en uppenbar risk att fastigheten kan skadas.

Vistelse i släntens direkta närhet, < 5 m skall undvikas i mesta möjliga mån tills att bergblocket säkrats eller plockats ner.

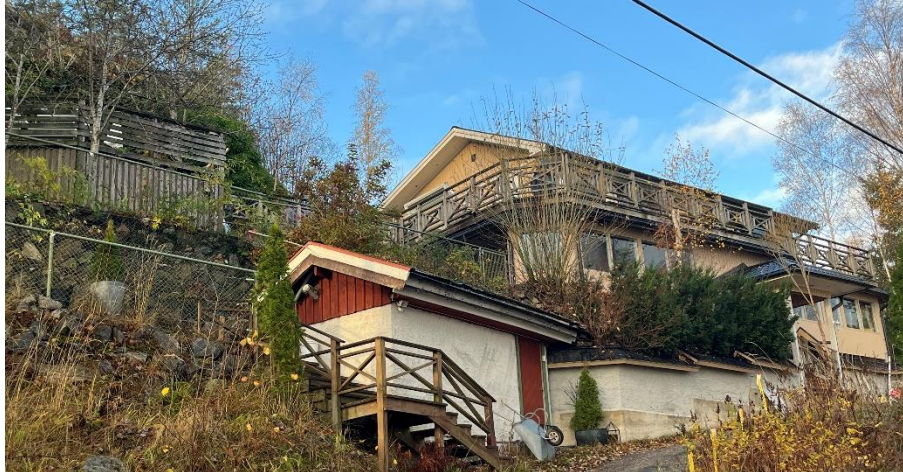
Bild 15: Vinberga 1:42

Bergsslätten bakom huvudbyggnaden för Vinberga 1:42 är stabil och är inte i behov av någon bergteknisk åtgärd.

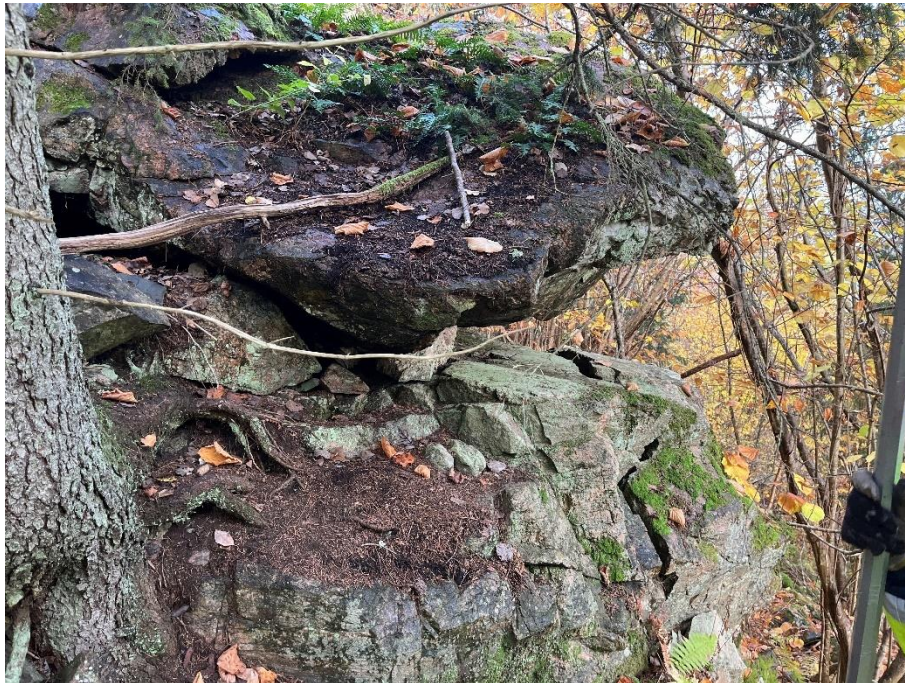
Bild 17: Berg i brott ovan Vinberga 1:26

Bergsslänten bakom byggnaderna på Vinberga 1:26 har gått i brott, men det föreligger endast en minimal risk att de ska ske något ras som når fram till byggnaderna.

Vistelse i släntens direkta närhet bör dock undvikas.

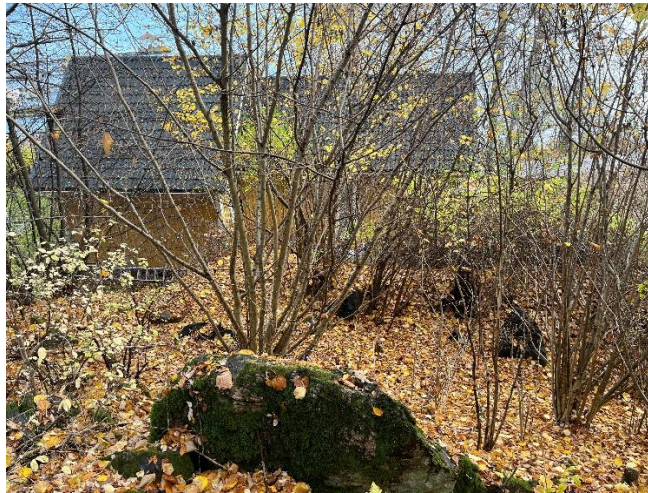
Bild 18: Vinberga 1:25 vegetation och vall

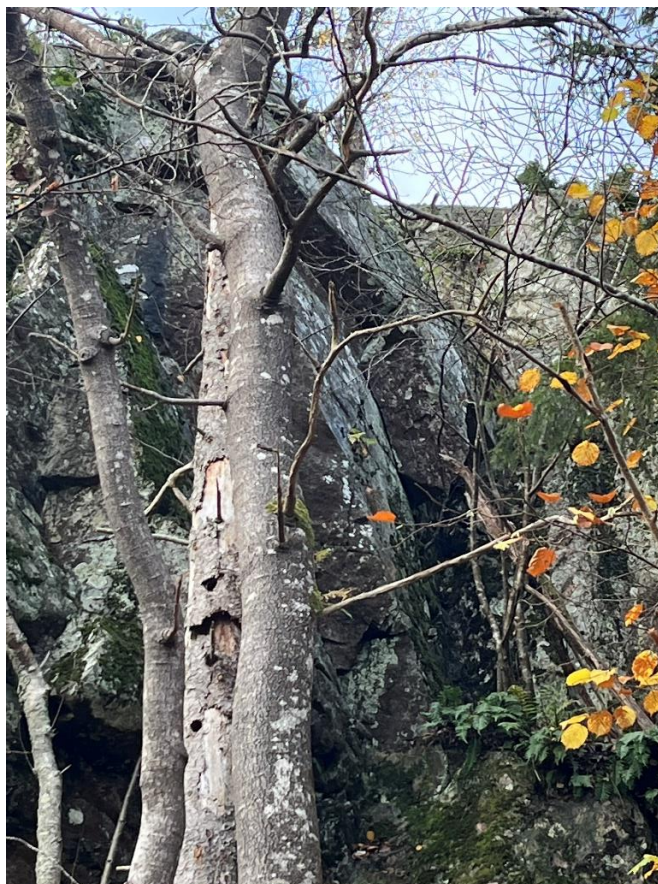
Bergsslänten bakom byggnaderna på Vinberga 1:26 har gått i brott, men det föreligger endast en minimal risk att de ska ske något ras som når fram till byggnaderna. Träd och vegetation samt en vall nära husbyggnaden, mellan bygganden och bergsslänten, förväntas fånga upp eventuella block som lossnar från bergsslänten.

Bild 19: Bergsslant i brott ovan Vinberga 1:25 – träd

Vistelse i släntens direkta närhet bör dock undvikas.

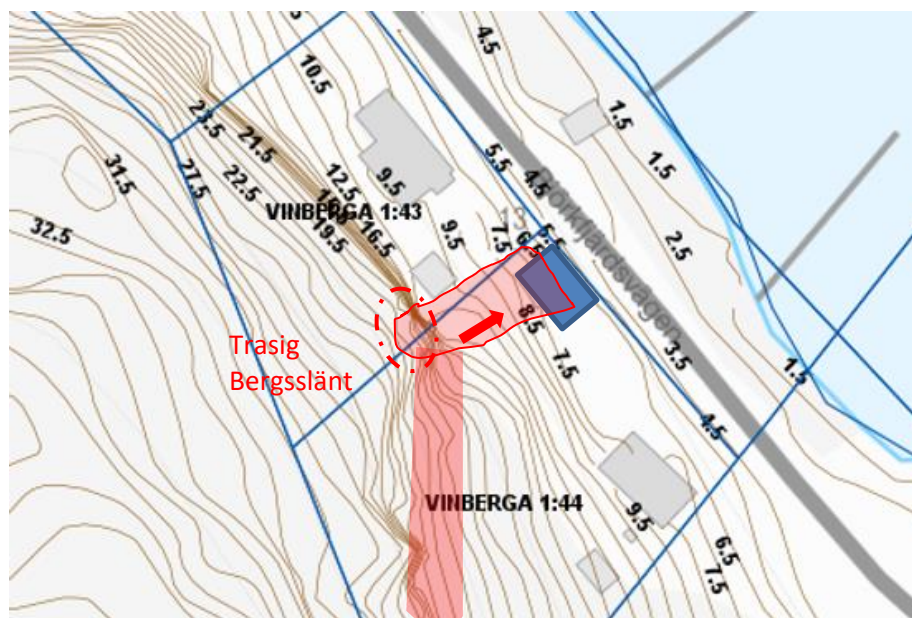
Skrotning och eventuell bergdubbning i delen närmast Vinberga 1:43. Instabil bergsslänt riskerar att rasa ner från bergsslänt och vidare ner på ett förråd (blå rektangel i bild nedan) beläget på fastighet Vinberga 1:44.

Bild 21: Område med instabilt berg - röd pil = fallriktning

Det är viktigt att arbetet planeras och riskbedöms före utförande. Bergsskrotning skall ske av minst två erfarna bergarbetare med samverkande spett. Säkring med lina och säkerhetssele från ovan av minst två personer som har erfarenhet av liknade arbete. Även verktyg säkras.

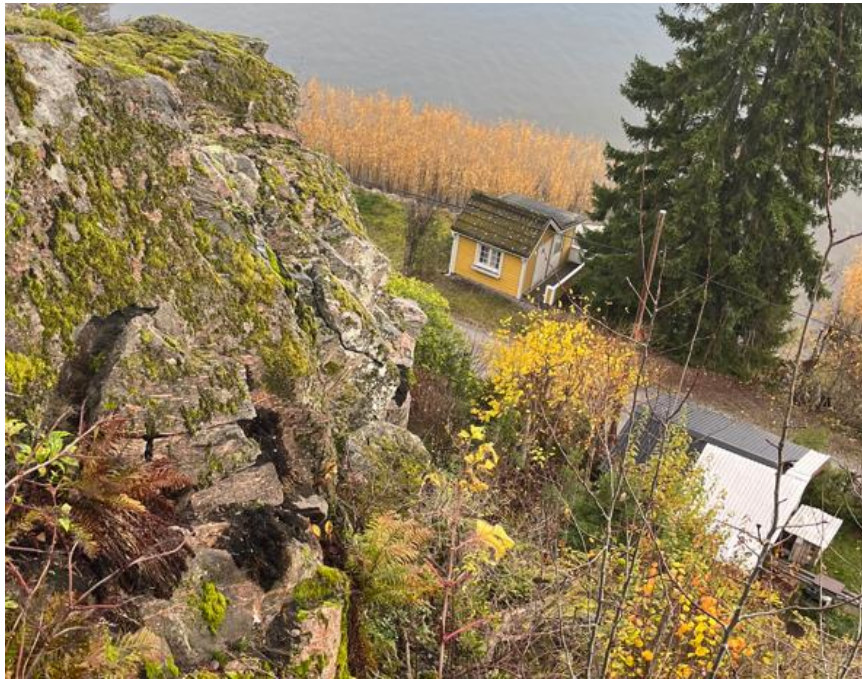
Bild 22: Bod i fallriktning från slänt (blå rektangel, bild 21)

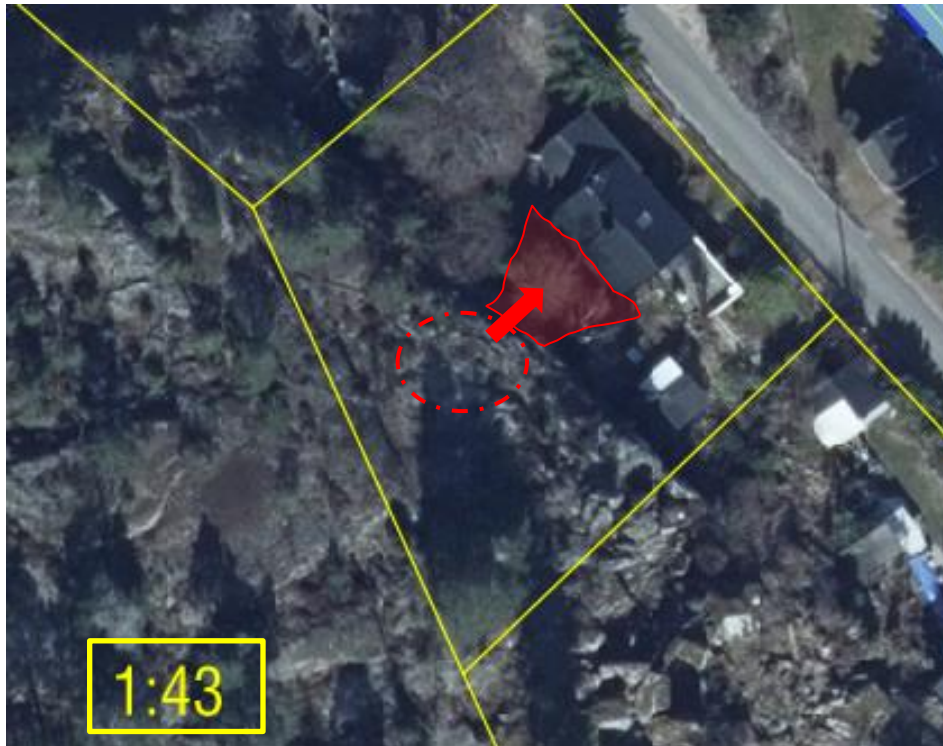
Bild 22: Område med löst bergblock i brant slänt – röd pil = fallriktning

Bergdubning av block i övre slänt ovan byggnad, se vidare nedan och även bild 13.

Det är viktigt att arbetet planeras och riskbedöms före utförande. Om bergblocket skall tas ner bör någon typ av skydd byggas upp. Kanske går det att bygga upp med t.ex. flyttkartonger som tidigt fångar och minskar fallhastigheten på blocket.

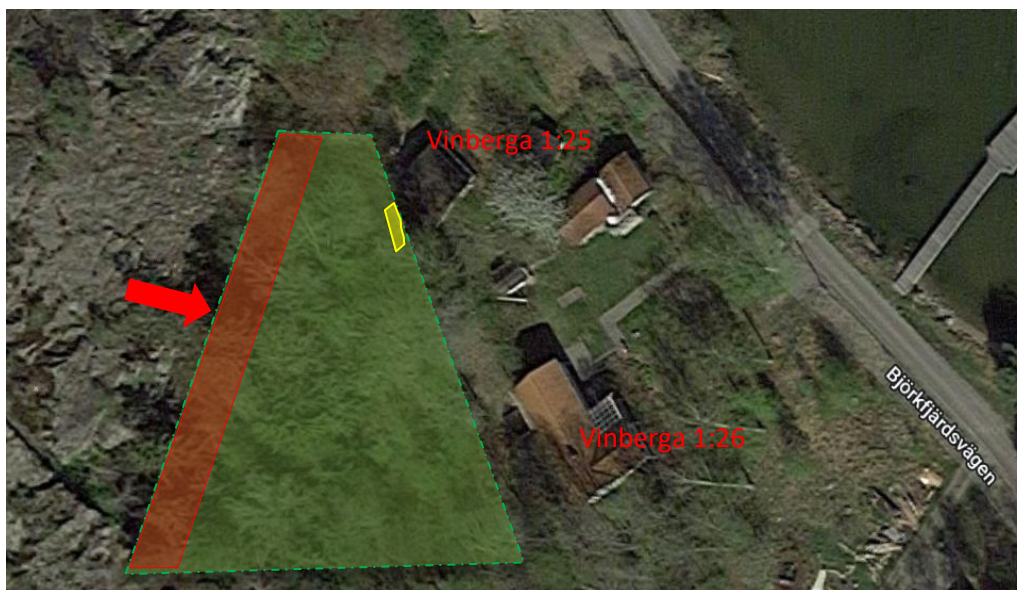
Framför Vinberga 1:25 finns en vall (gul rektangel) av lösa massor beläget som kan bromsa och fånga upp om block kommer rullande genom vegetationen.

Bergblock som lossnar från den branta och trasiga bergsslänten förväntas inte röra sig längre än 5 meter (rött område) från släntfot, tillika riskområde.

Bild 23: Område med löst bergblock i brant slänt – röd pil = fallriktning

Vi rekommenderar att vegetationen får vara kvar mellan fastigheter och bergvägg, och att bergssläntens stabilitet kontinuerligt kontrolleras, var femte år, av bergssakkunnig.

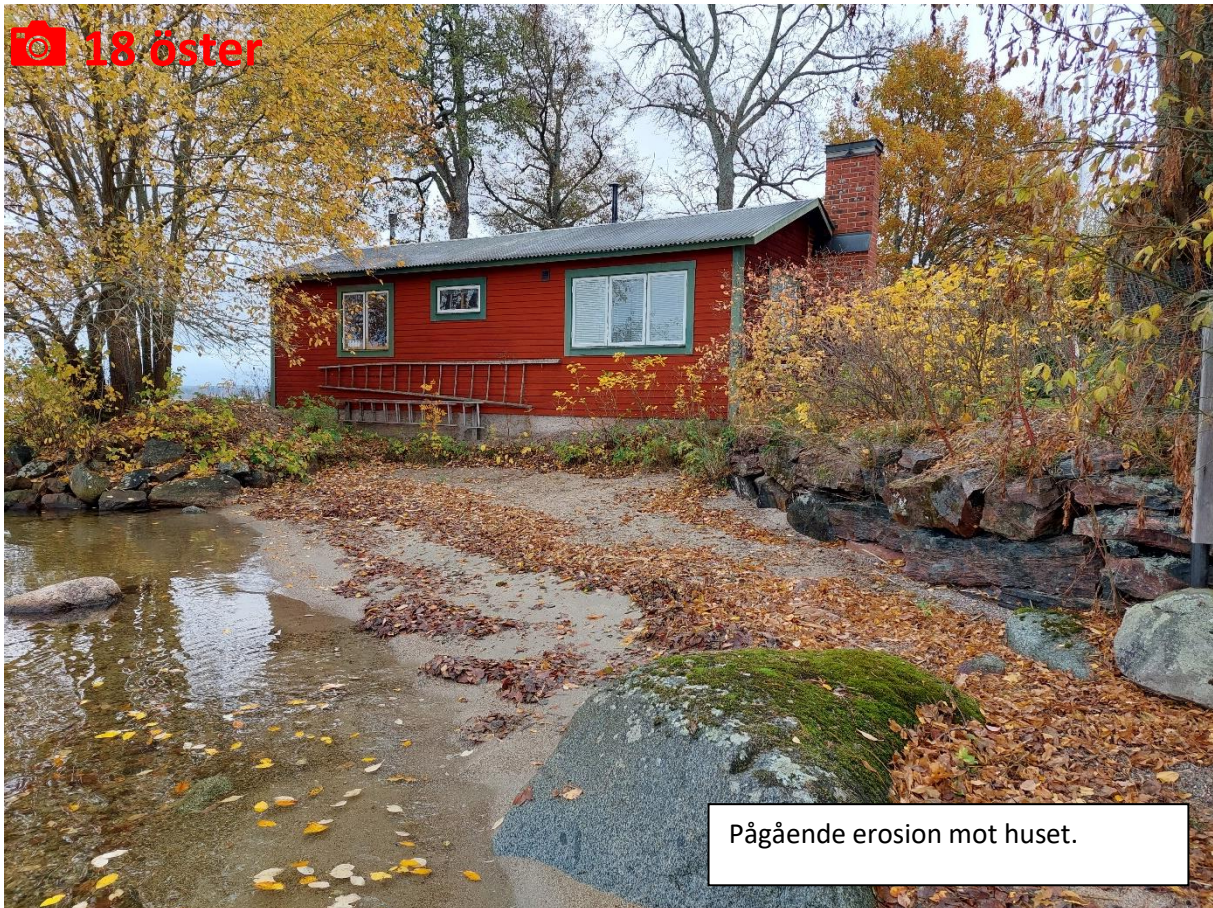
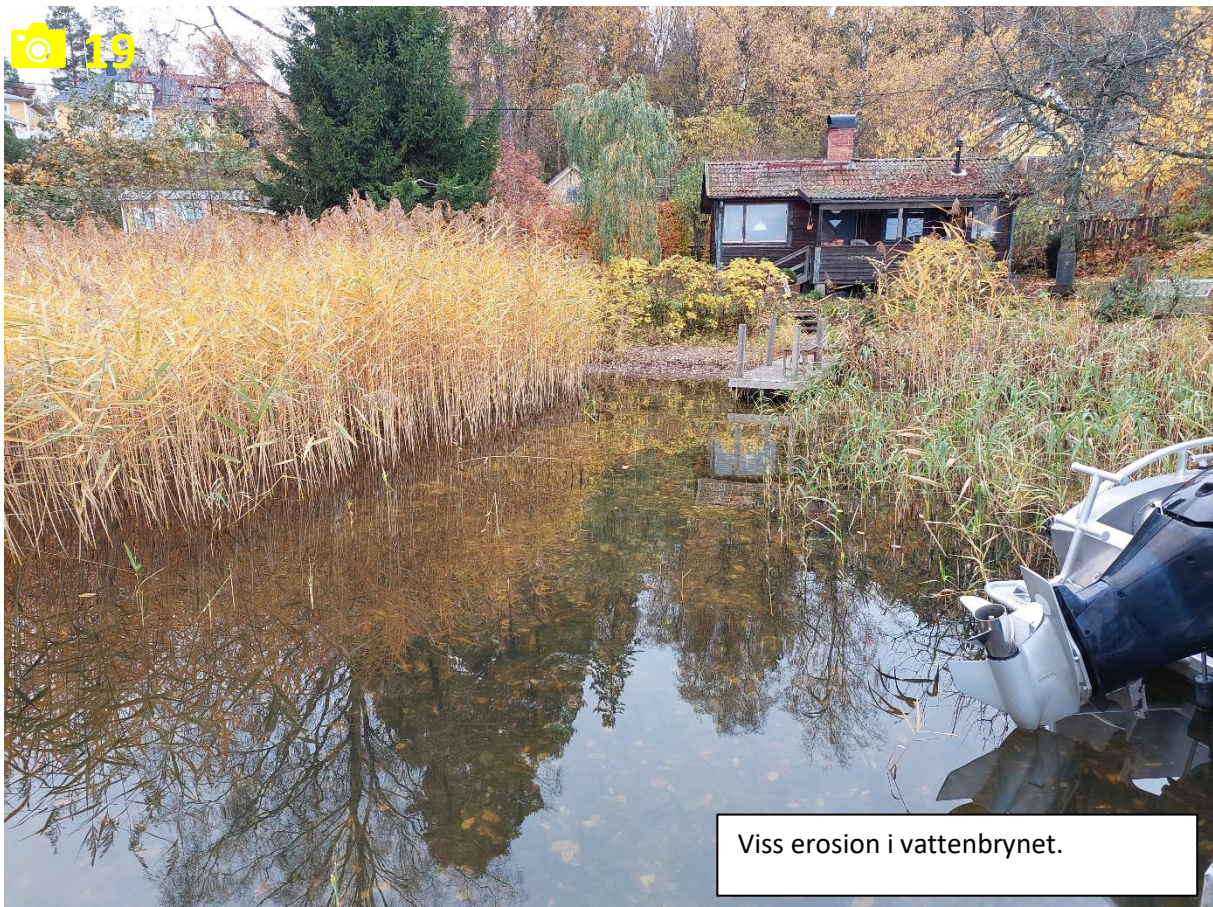
Pågående erosion.
