## § 195 Svar på motion av Veronica Westergård (KD) med rubriken "Ökad tillgänglighet i Södertälje kommuns skolor"

Dnr: KS 13/223

## Telge Fastigheter - Förvaltningsområde Öster

### Tillgänglighet fastigheter: Inventering och åtgärdsförslag

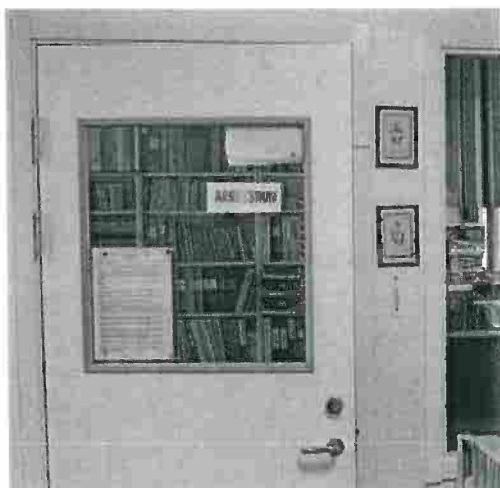
**Ytterdörrar:** Dörröppnare saknas på entrédörrar och det finns tröskel. Runt fönster i dörrar (dock för högt för att en rullstolsburen person ska se in).l

**Expedition:** Expeditionen ligger på Brunnsängsskolan, men ett arbetsrum finns i hallen innanför ingången på bilden ovan.

- Ytterdörrar:** Ringklocka bör sättas upp, åtminstone på baksidans hörnentré.
- Toalett Rwc:** Dörrskylt monteras.
- Övrigt:** Utrymningsplanen som sitter i kapprum är benämnd *Ritorpskolan*. Namnet bör ändras omgående, samt kontroll att planen stämmer!

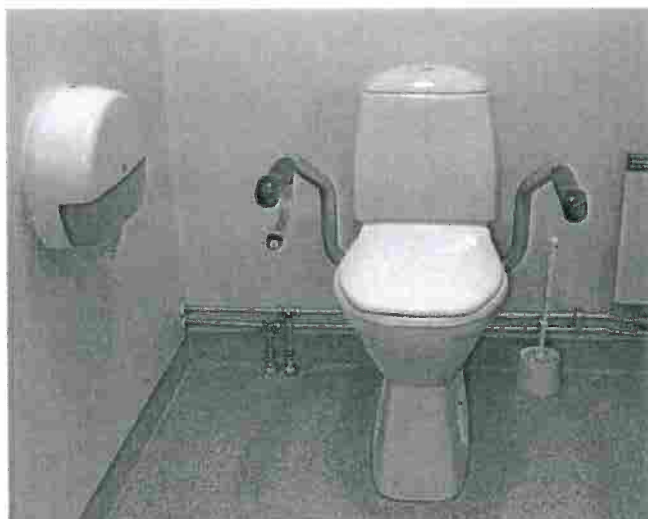
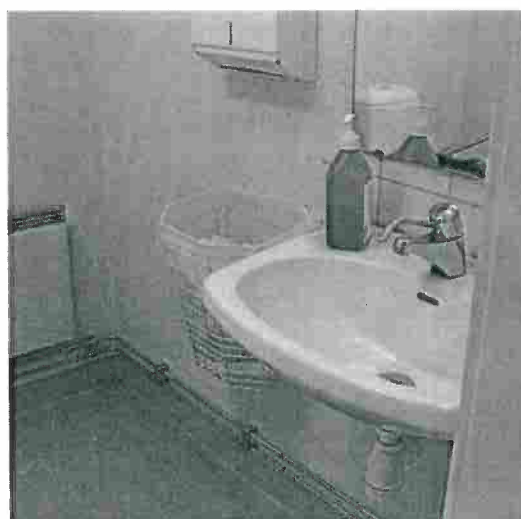
RWC finns ( 220\*220 cm alt 190\*265 cm ): Ja, i kapprum mitt i skolan. Dock bara 170\*180 cm.

Dörr kontrastmarkerad: Nej, allt är vitt.

Skyltning: Saknas

Mugghållare: Saknas

Klädkrok 100-120 cm ovan golv + 160 cm ovan golv: Saknas

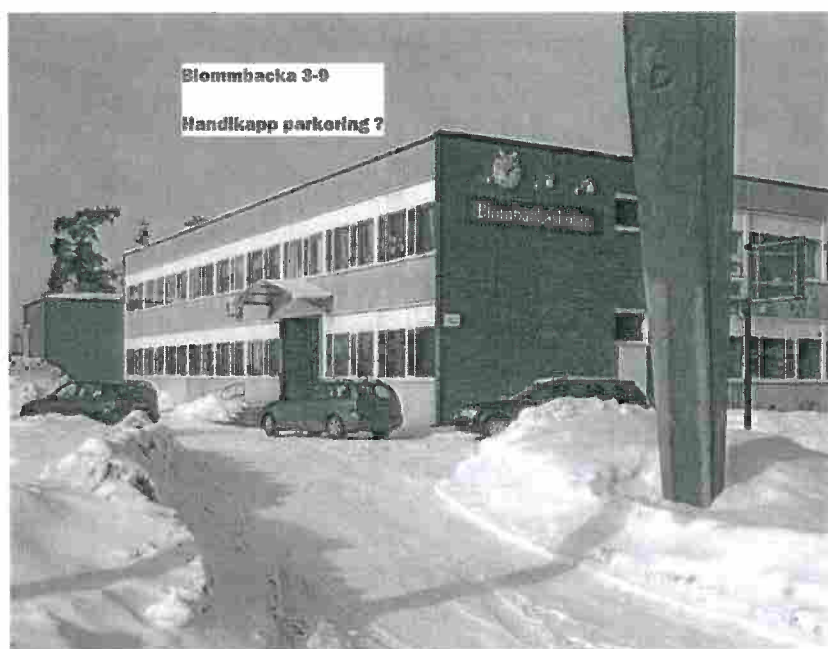
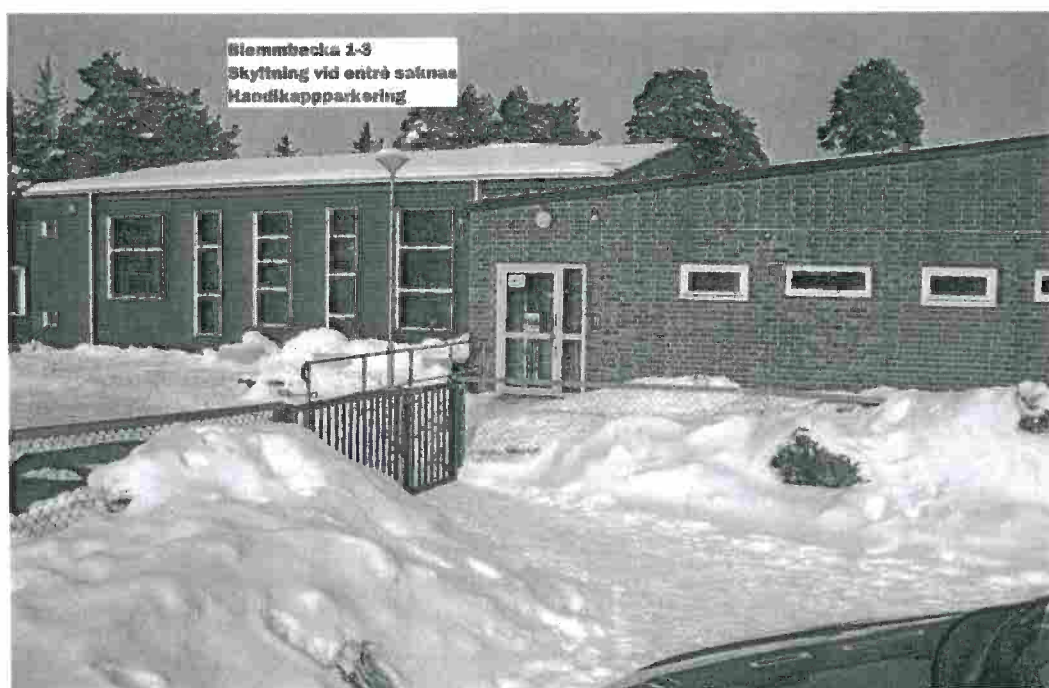
| Entréförhållanden: | <p><u>Åk 4-9</u>: Trappsteg upp till huvudentré, asfaltsramp finns. Liten tröskel.</p> <p><u>Åk F-3</u>: Betongramp, svag lutning vid den ingång som ligger närmast p-platsen.</p> <p>Ingång till <u>åk 3</u> (längst bort från parkeringen sett) är för smal och har vindfång - ej handikappanpassad.</p> |
| Ytterdörrar: | Dörröppnare saknas vid båda huvudentréerna. <u>Åk F-3</u> har ringklocka. |
| Expedition: | <p><u>Åk 4-9</u>: Expedition ligger direkt till höger innanför huvudentrén, skylt finns.</p> <p><u>Åk F-3</u> saknar expedition.</p> |

| Ytterdörrar: | Dörröppnare monteras till de två huvudentréerna. |

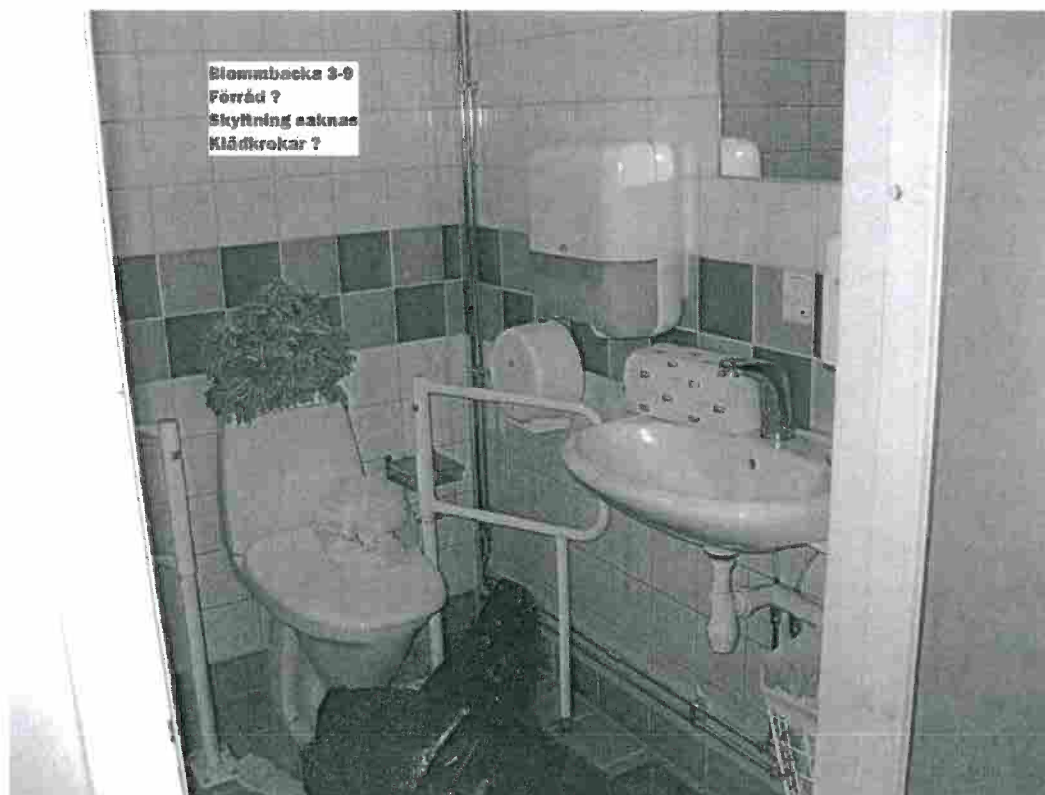
åk 4-9: Närmaste RWC ligger rakt fram i korridoren. Den hålls låst och används för tillfället som förråd.

Dörr kontrastmarkerad: Plåt nertill avviker i kulör.

Skyltning: Dörrskylt saknas

Larm vid dörr (sockelhöjd): Saknas      samt vid armstöd: OK

Spegel: Sitter för högt

| Skyltning: | Huvudentréerna skyltas upp och lågstadiet (F-3) får en fasadskylt med skolans namn. Dörrskylt till RWC. |

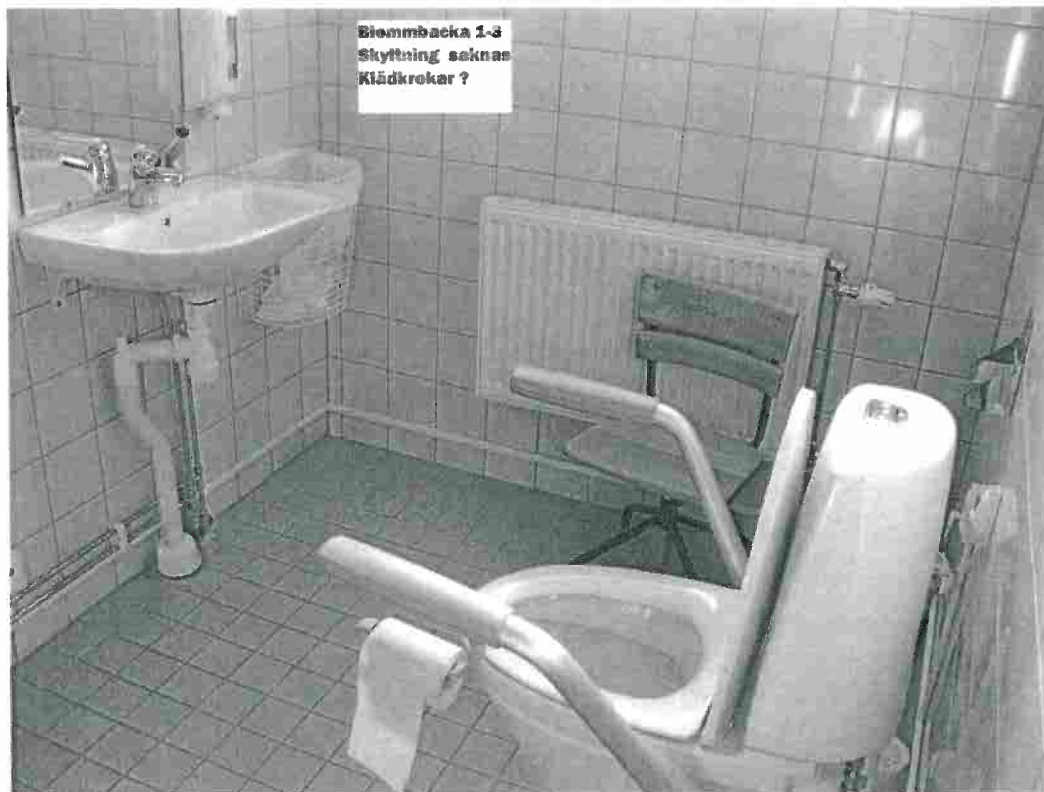
åk F-3: Närmaste RWC finns direkt till höger innanför huvudentrén. (Ytterligare en nygjord RWC finns i huset men den fungerar som förråd.)

Skyltning: Dörrskylt OK

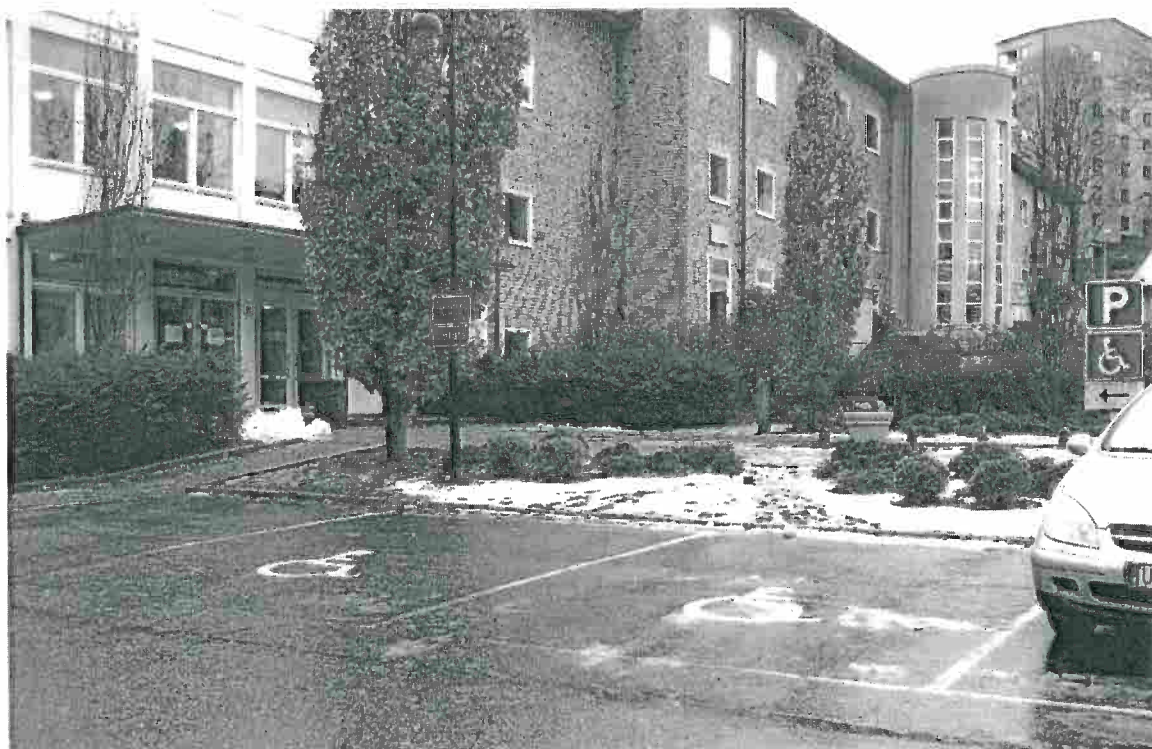
**Parkering:** Två p-platser för handikappade finns precis framför huvudentrén. Enda anmärkningen är att skylten sitter lite för lågt.

- Angöring:** Rampen mot huvudentrén bör förses med räcke även på andra sidan.
- Parkering:** Förläng stolpen där p-skylden sitter.
- Skyltning:** Infotavla kompletteras med att huvudentrén markeras.  
Skyltar med text och pil sätts upp som pekar mot hissen och mot RWC.
- Entréförhållanden:** Kontrastmarkera det trappsteg som finns utanför huvudentrén.
- Ytterdörrar:** Tröskelkil monteras vid ytterdörr. Dörröppnare flyttas ut på stolpe en bit ifrån dörren. Kontrollera att dörröppnaren fungerar.

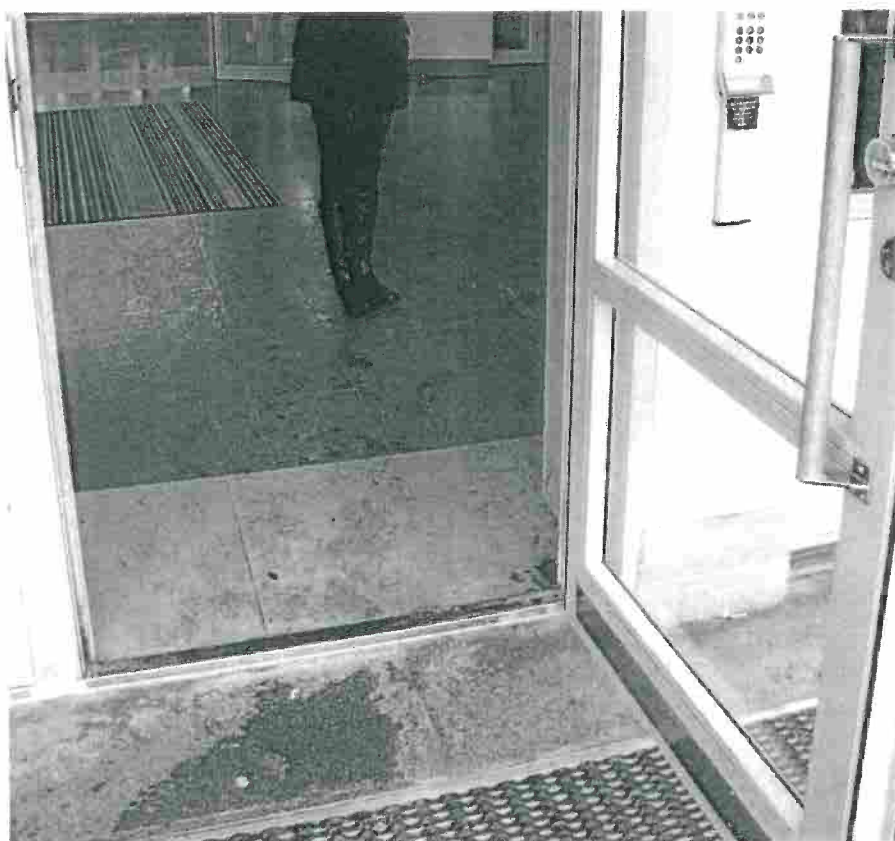
Hög tröskel 6 cm, se foto nedan. Där syns även att dörröppnarknapp är tokigt placerad på höger vägg, då dörren öppnas utåt. Knappen bör flyttas ut på stolpe.

Vid besöket var dörröppnaren inomhus trasig!

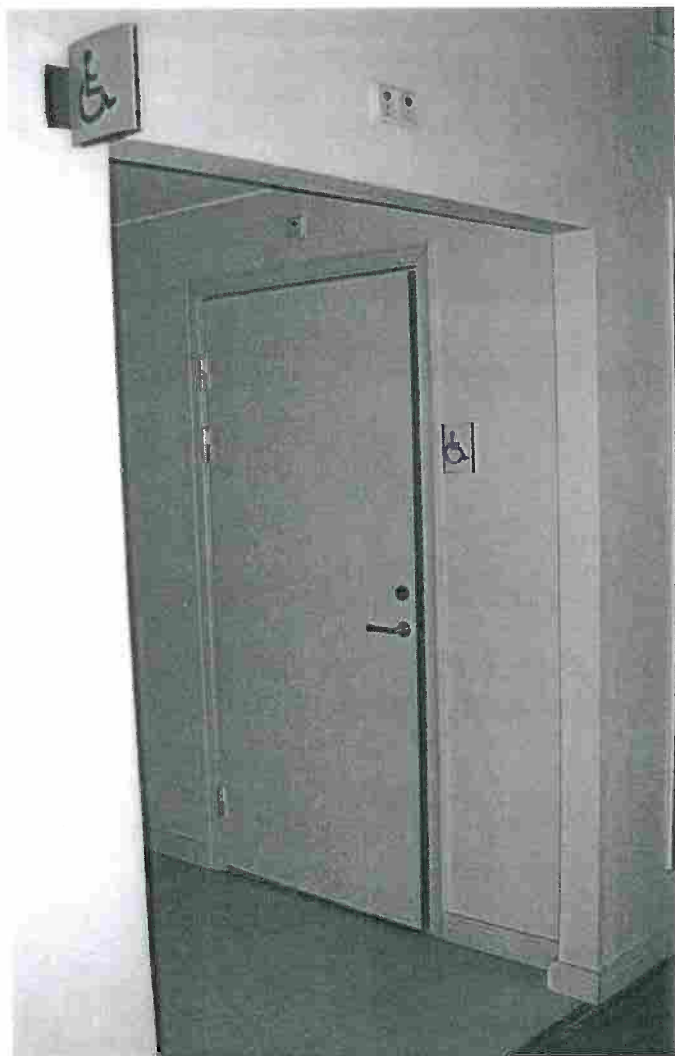
RWC finns ( 220\*220 cm alt 190\*265 cm ): Ja, 220\*220 cm, finns inne i biblioteket på entréplan.

Dörr kontrastmarkerad: Nej

Tröskel (max 10 mm): 2,5 cm

Skyltning: OK vid RWC, se foto.  
Markering på infotavla i huvudentrén  
och skyltning därifrån, saknas dock.

Tvålhållare: För högt (100 cm)

Handdukshållare: För högt (130 cm) Mugghållare: För högt (140 cm)

Klädkrok 100-120 cm ovan golv + 160 cm ovan golv: För högt (172 cm)

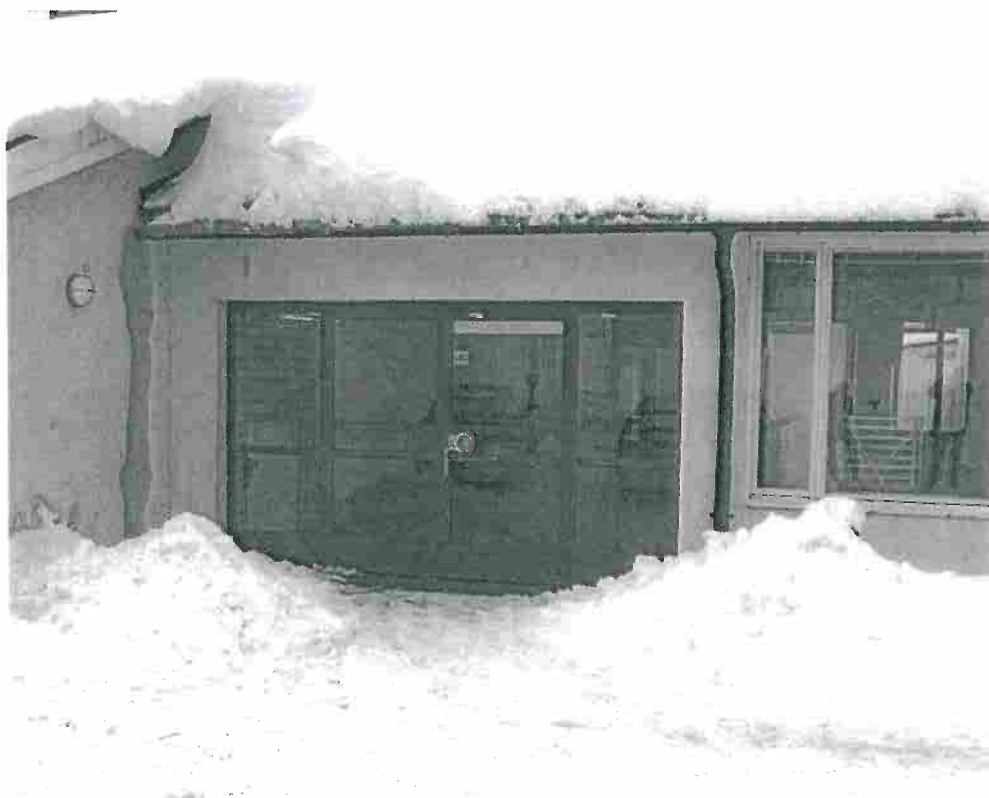
Huvudentré till Eneskolan

- Angöring: Asfaltsyta
- Parkering: Varsin parkeringsplats finns. Anpassade P-platser saknas. Långa avstånd till huvudentréer.
- Gångvägar: Asfaltsytor. Sluttning upp från Ådalskolans parkering mot huvudentrén.
- Uteplatser: Det finns både gräsytor, grussytor och lekplatser vid skolorna.
- Skytning / Vägvisning: Saknas skyltar som hänvisar till respektive huvudentré
- Belysning: Finns vid entréer
- Entréförhållanden: Eneskolans huvudentré; Entréplan av betong med infällt skrapgaller, som utgör låg tröskel från markplan. Dubbla dörrpar in och sen är det ett par trappsteg ner till korridor. Trapphiss finns.
- Ådalskolans huvudentré; Entréplan av gallerdurk, tröskel från markplan
- Ytterdörrar: Dörröppnare saknas till båda huvudentréerna.

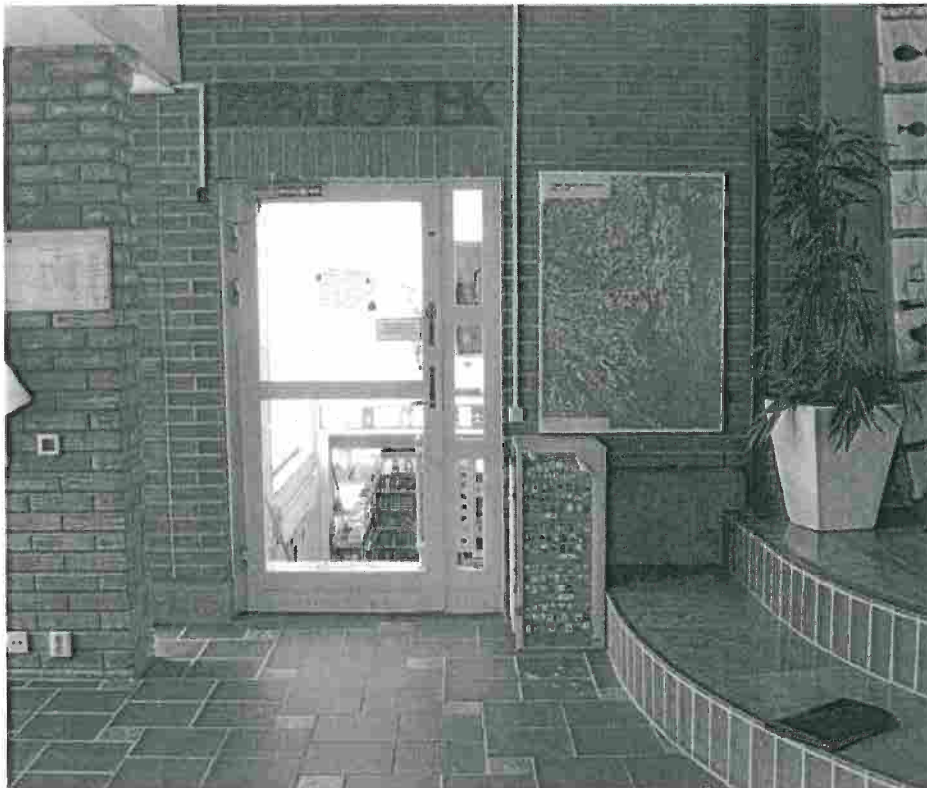
**Skyltning/Vägvisning:** Fasadskylt saknas!  
På en stolpe där backen från parkeringen börjar, sitter en liten hänvisningsskylt i riktning mot skolan. Huvudentrén har en bra skylt. Utvändig info om att det finns ett bibliotek saknas.

Inne i entréhallen har biblioteket sin skylt, den har dålig kontrast mot bakgrunden. Skylt som visar skolans planlösning saknas.

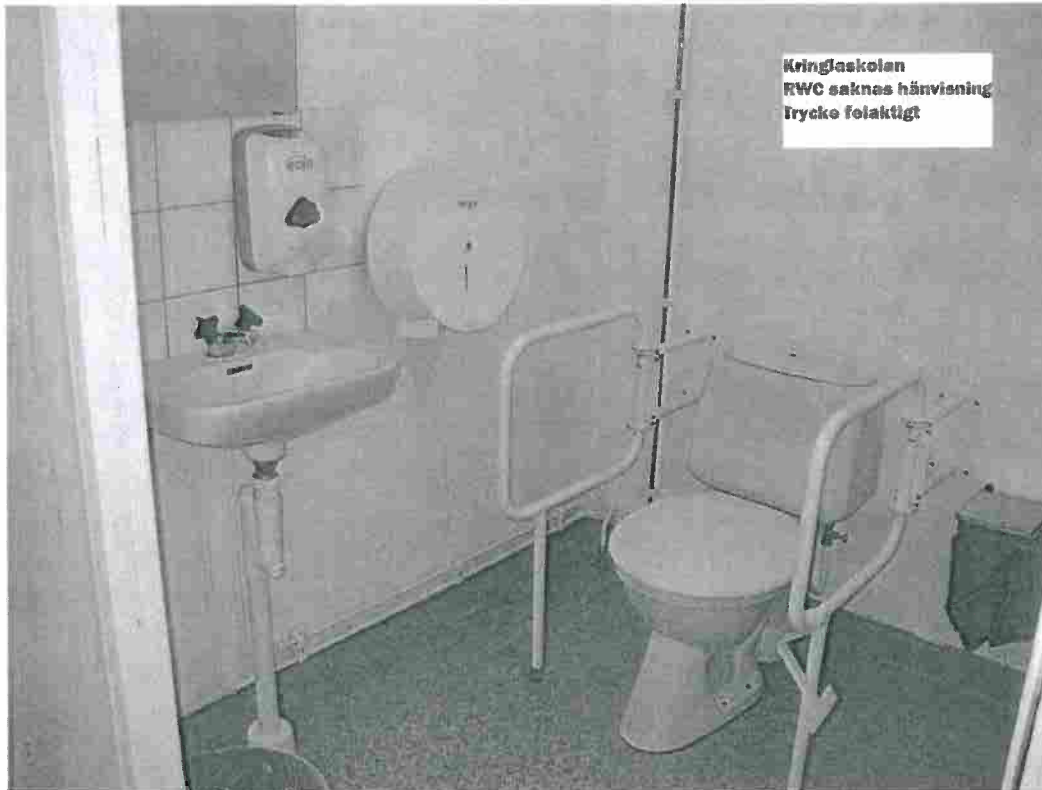
## RWC

| RWC: | Skolan har två RWC, i gammalt och slitet skick. Skyltar saknas på dörrarna och i princip det enda som är rätt är dörrbredden. |

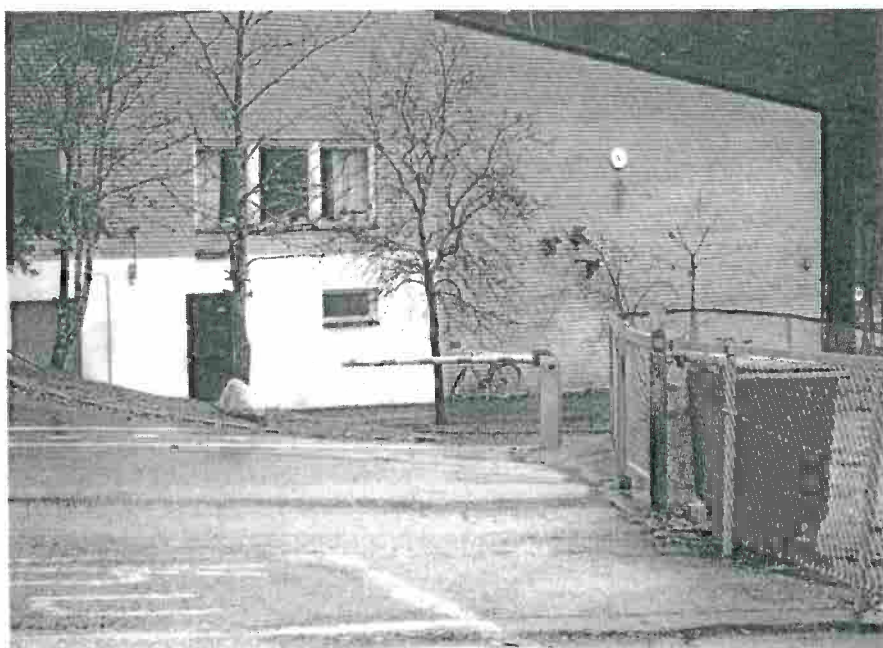
Angöring: Asfalt. Brant backe upp från parkering till skola, endast för fordon med tillstånd. Det sitter en bom ovanför backen.

- Parkering:** En parkeringsplats för handikappade märks ut med skylt och målad symbol på marken, på lämplig plats ovanför backe och bom.
- Obs! Komplettera skylt nedanför backen med info om hur man kommer in genom bommen/tel.nr till ansvarig person.

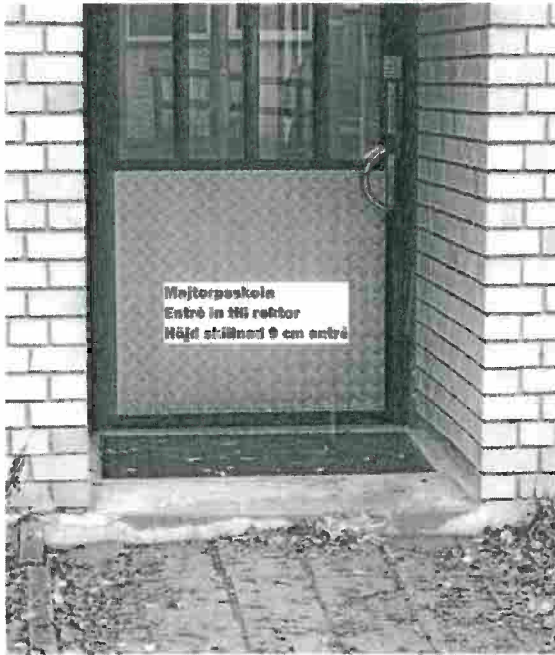
Entré till personalhus

Entréförhållanden: Personalhus: 9 cm hög tröskel i betong.  
Matsal och allsal: Ramp i trä finns men den saknar halkskydd och kontrastmarkering. Trappsteg i betong framför huset saknar kontrastmarkering. Trösklar i vindfång.

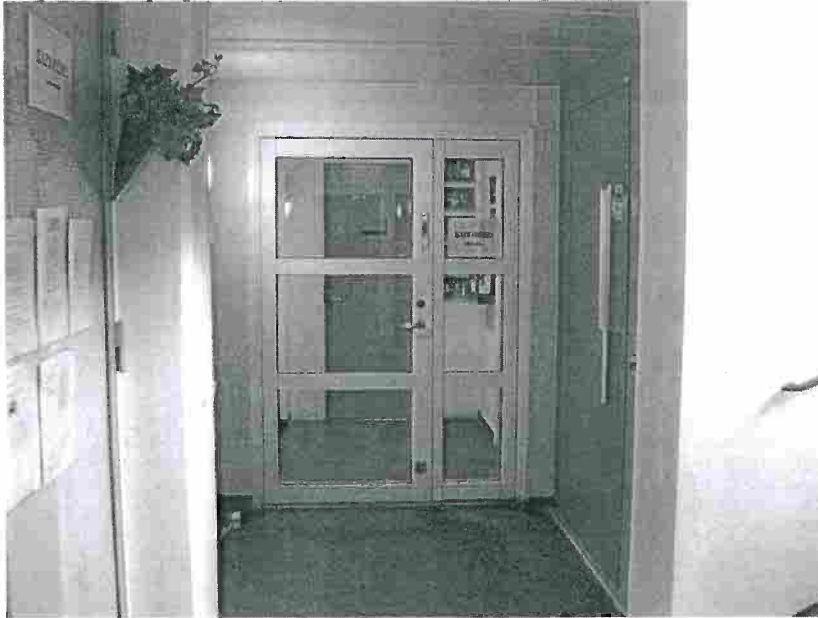
Expedition på plan 1, entré 1.

Expedition åk 4-6: Entré 1: Expeditionen ligger en trappa upp, direkt till höger. Skylt på glasfönster, se foto. För att uppfylla tillgänglighetskravet skall skylten sitta ovanför eller bredvid dörren. Dörren krockar med hissdörr. Dörröppnare och ringklocka saknas. Tröskel finns.

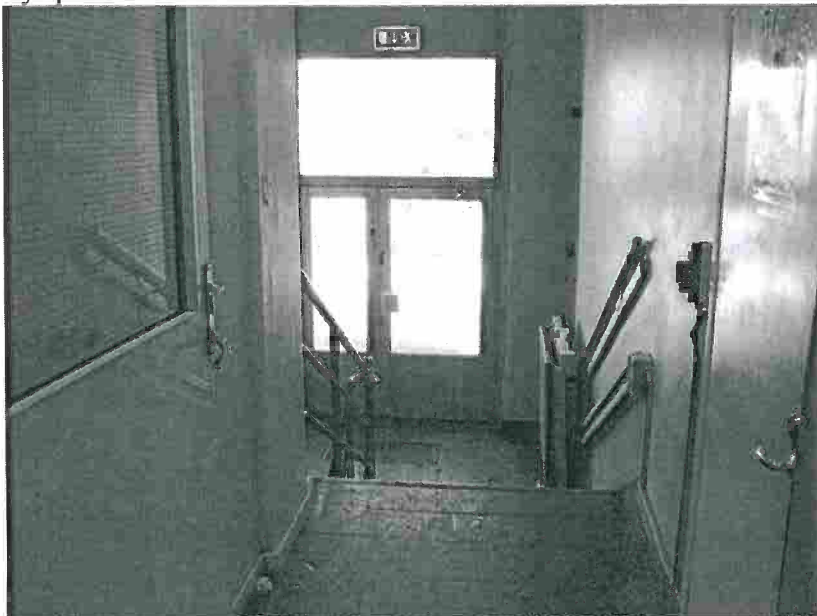
Lyftplan vid entré 2.

Expedition åk 7-9: Entré 2: Expeditionen ligger en trappa upp, och ner till höger. Det saknas skyltar, dörröppnare och ringklocka.

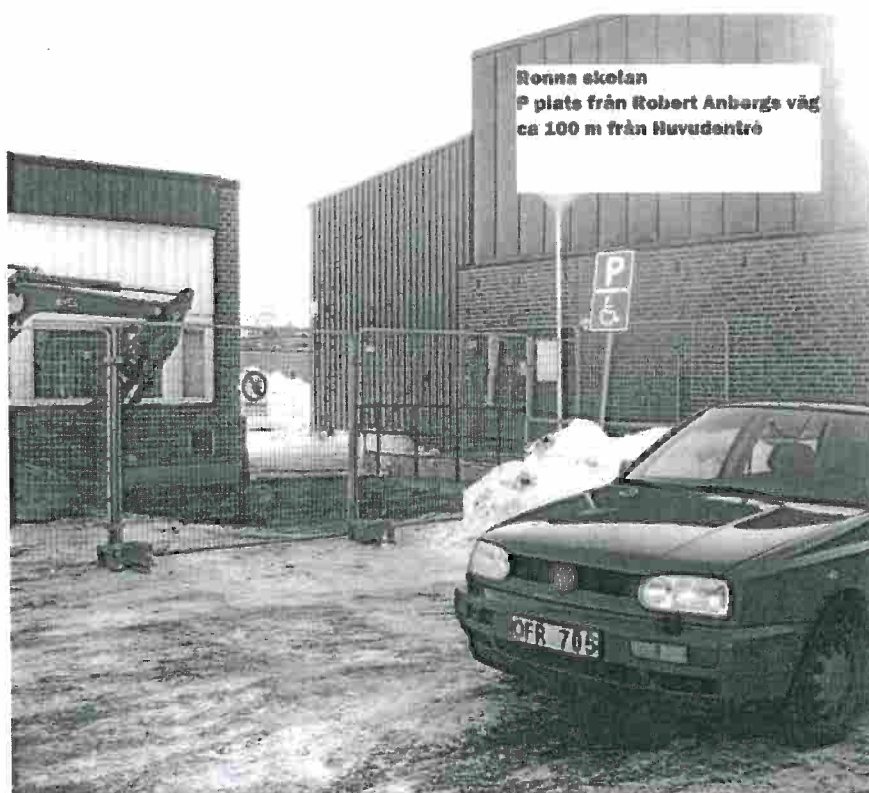
##### Handikapparkering

Parkering: Två handikapp p-platser finns ca 100 m från huvudentré.

- Angöring:** Ramp måste anordnas vid huvudentré. Trappans översta och nedersta steg kontrastmålas. Detta gäller samtliga trappor inom skolan.
- Parkering:** En handikapplats iordningställs nära huvudentré, med skylt och målad symbol på mark.
- Skytning:** Skolans namn bör skyltas på åtminstone den fasad som vetter mot bilvägen.  
Huvudentrén skyltas upp.  
Ett invändigt skyltprogram upprättas, med informationstavlor, hänvisningsskyltar mot expedition, bibliotek, matsal, klassrum, RWC etc., och tydliga skyltar ovanför/bredvid dessa rum.
- Entréförhållanden:** Handikappanpassning iordningställs
- Ytterdörrar:** Bör försees med dörröppnare. Åtminstone ringklocka eller skylt med tel.nr till expedition/vaktnästare.

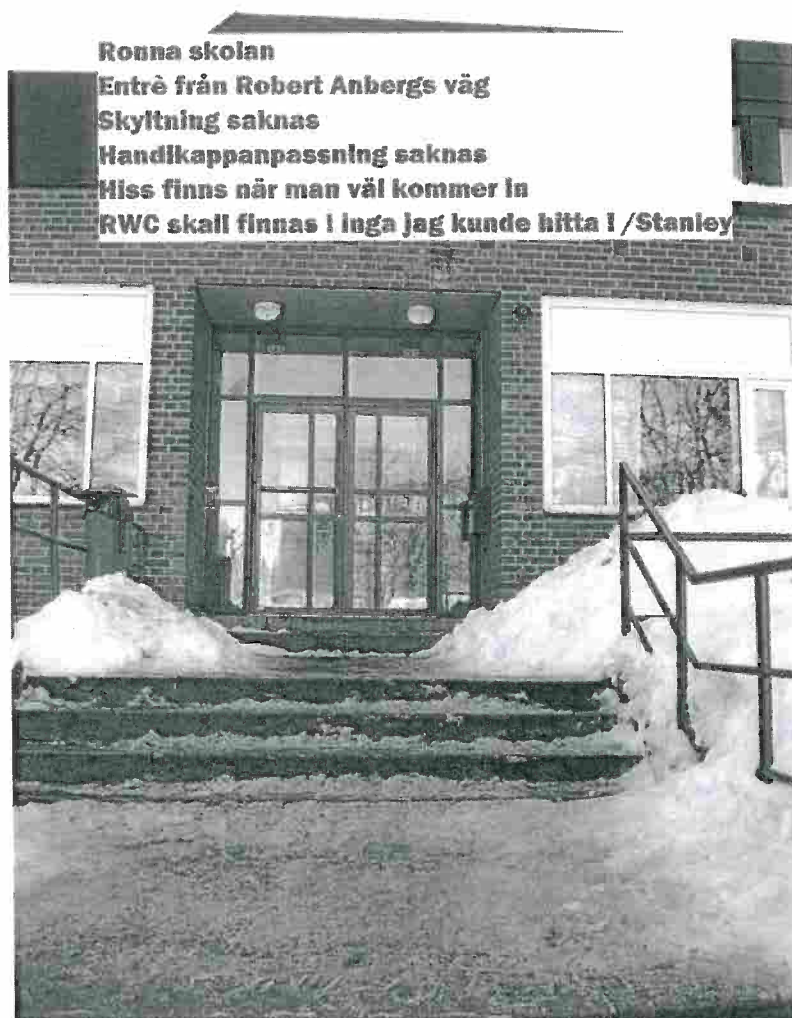
Entréförhållanden: Huvudentré från Robert Anbergs väg saknar handikappramp

Ytterdörrar: Saknar dörrautomatik, dörren är tung. Ingen kontrast mot glas/fasad.

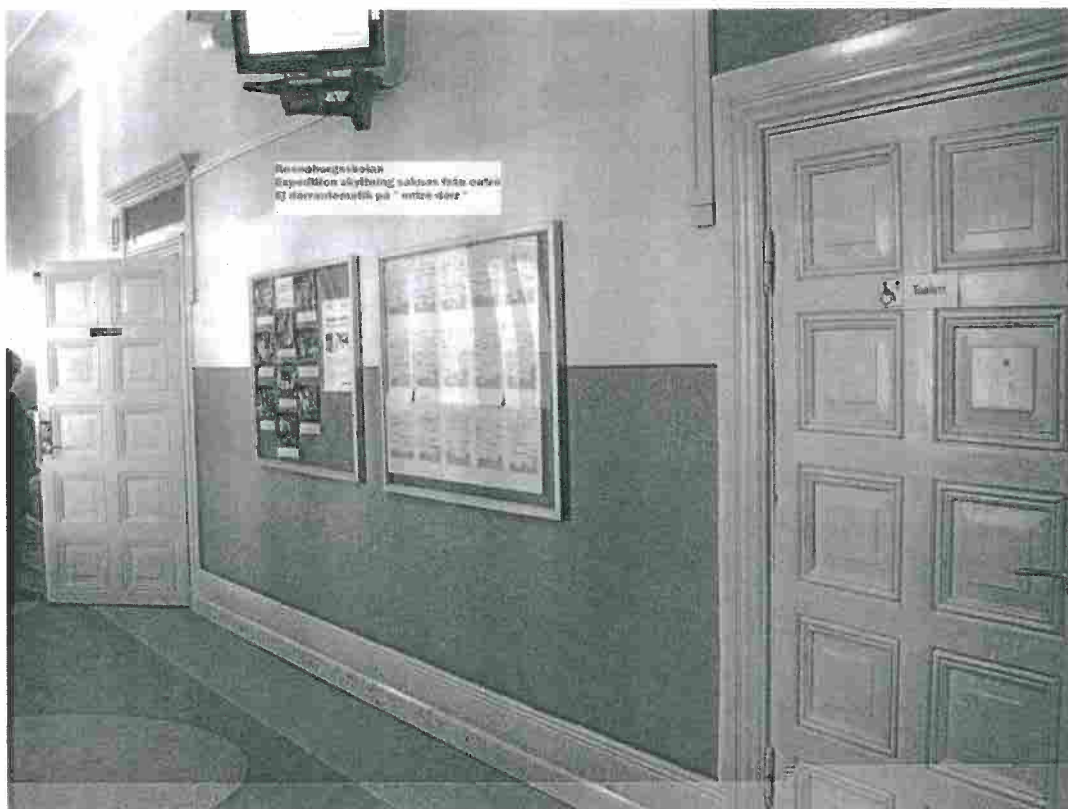
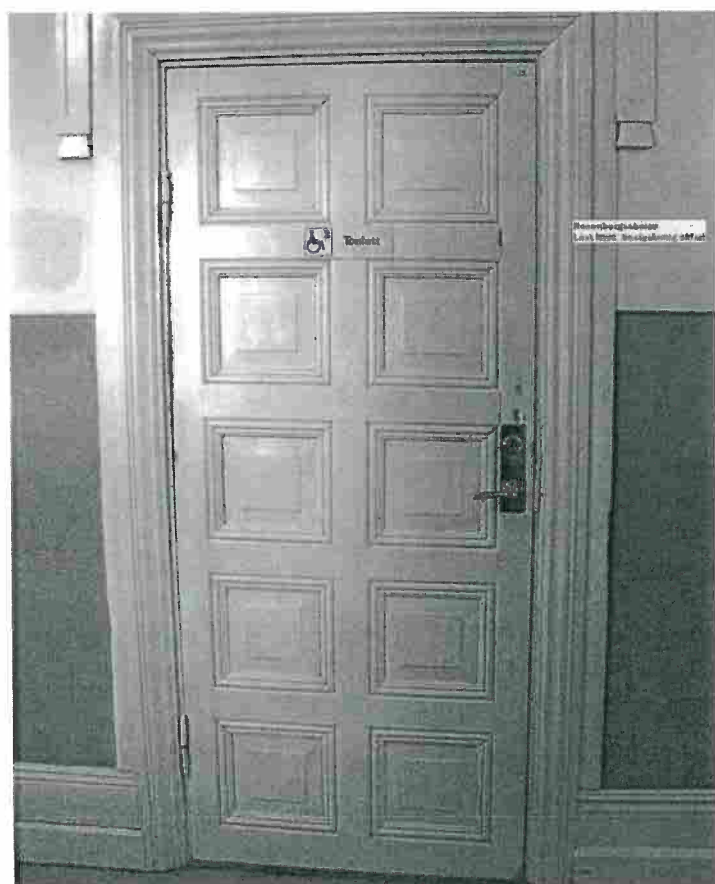
Expeditionen ligger nere till vänster och RWC till höger, sett från huvudentrén.

Från huvudentrén leder en trappa upp till denna dörr mot korridoren.

Skyltning / Vägvisning: Hänvisningsskyltar monteras; fasadskylt som pekar mot gavelentré och anger att det är en handikappingång, en skylt ovanför gavelentrén (text?) väggskyltar på entréplan och i korridoren en halvtrappa upp som pekar mot expedition och mot RWC.

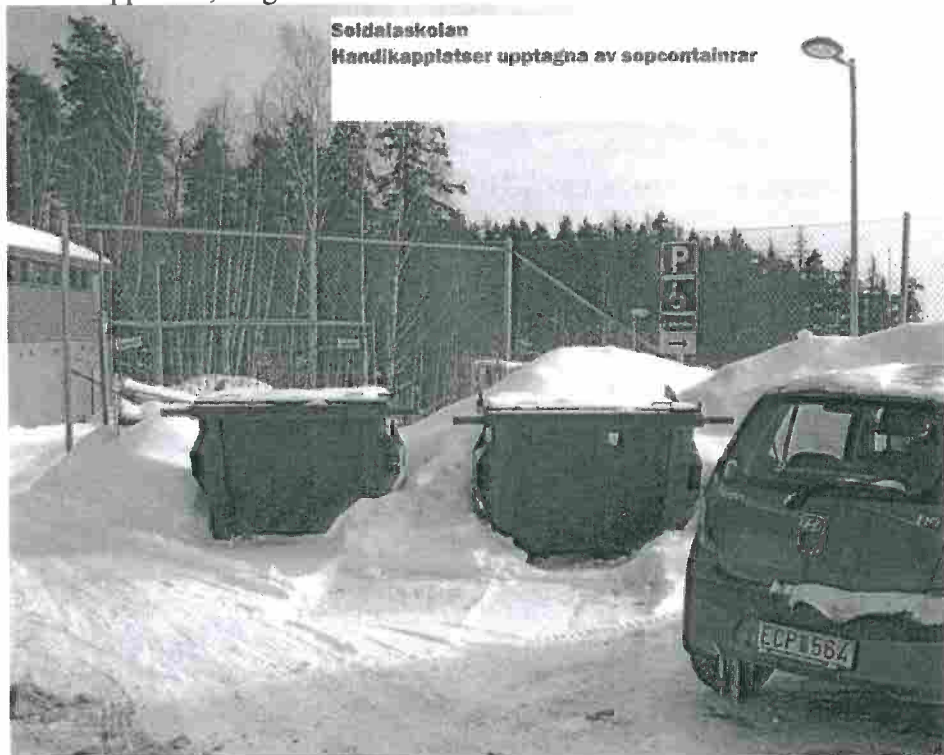
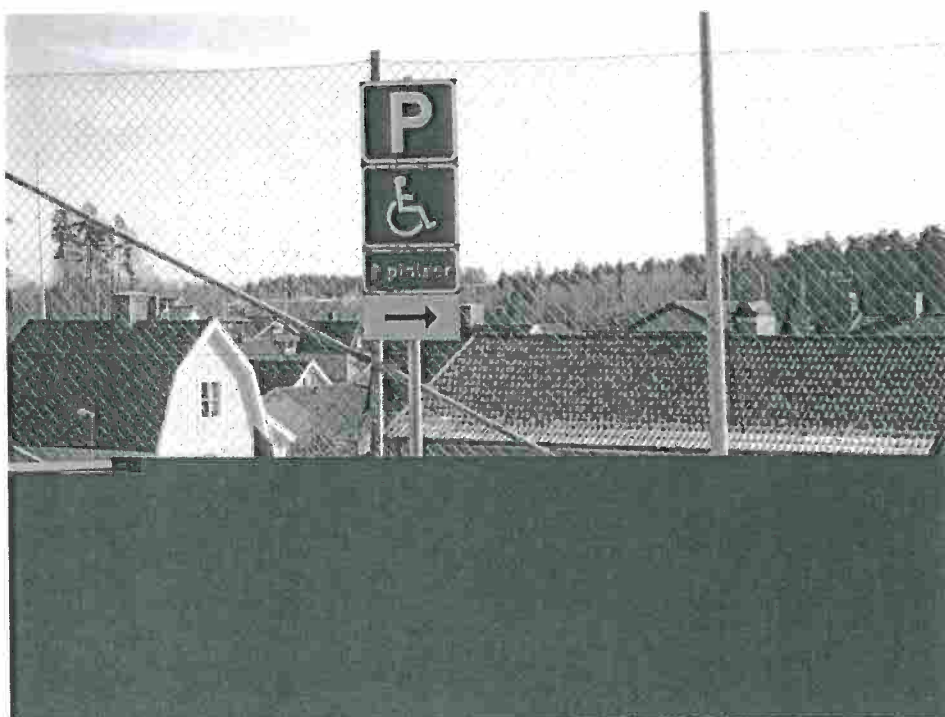
### Handikapplatser, långt ifrån huvudentré

| Parkering: | Två handikapplatser finns skyltade nära skolans infart, som ligger långt ifrån huvudentrén. Dessutom står två sopcontainrar där permanent, se foto. |

Parkering: Anordna minst en handikapplats i nära anslutning till huvudentré. Skyltas och ruta målas på marken.

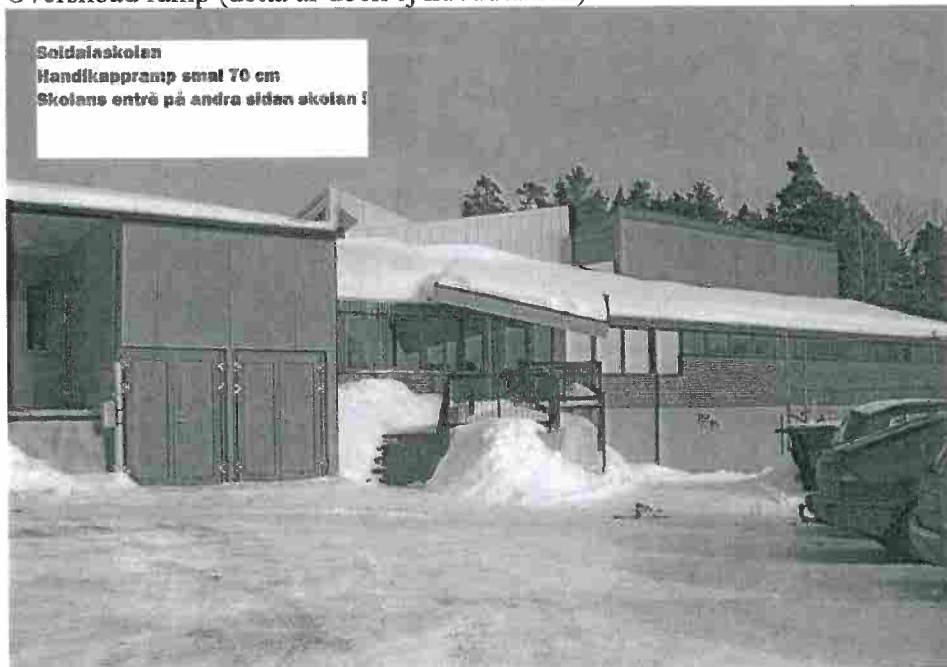
### Översnöad ramp (detta är dock ej huvudentrén)

| Entréförhållanden: | Huvudentré: Asfalt- och plattyta, med infällda skrapgaller, i nivå med markyta. Bra kontrastfärger in- och utvändigt.<br>Entré närmast parkeringsplats: Betongramp leder upp till entrén.<br>Rampen är endast 70 cm bred och det är ej enligt norm. |

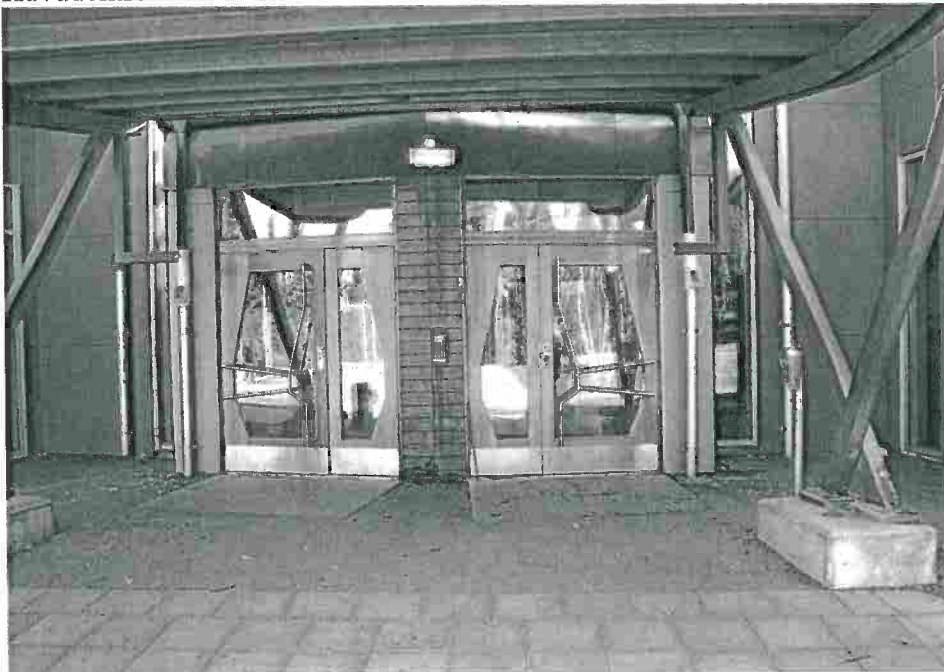
### Huvudentré

| Skyltning / Vägvisning: | Skylt vid handikapplatser finns. Saknas skyltar som hänvisar till huvudentré och skylt ovanför huvudentré. |

Skyltning / Vägvisning: Skylt med hänvisning mot huvudentré monteras på fasaden eller på lyktstolpe. Skylt med texten huvudentré sätts på skärmtaket alternativt på väggen bredvid entrédörrar.

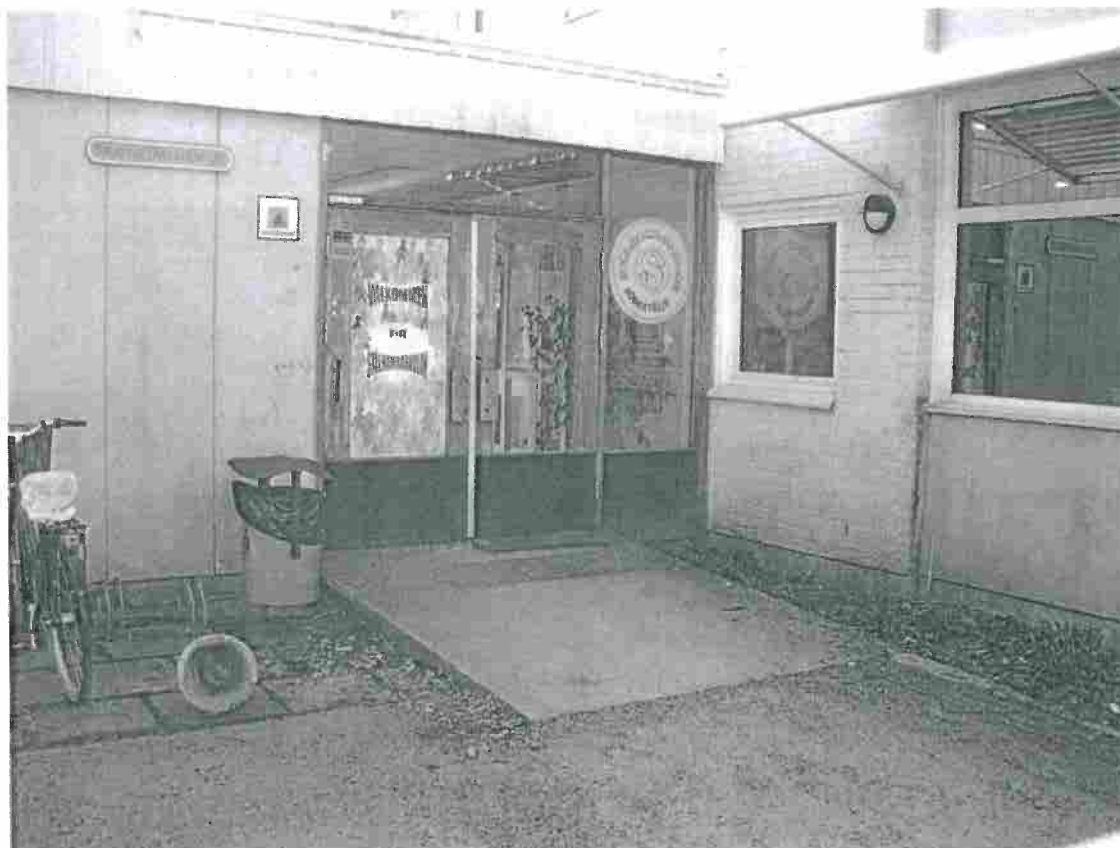
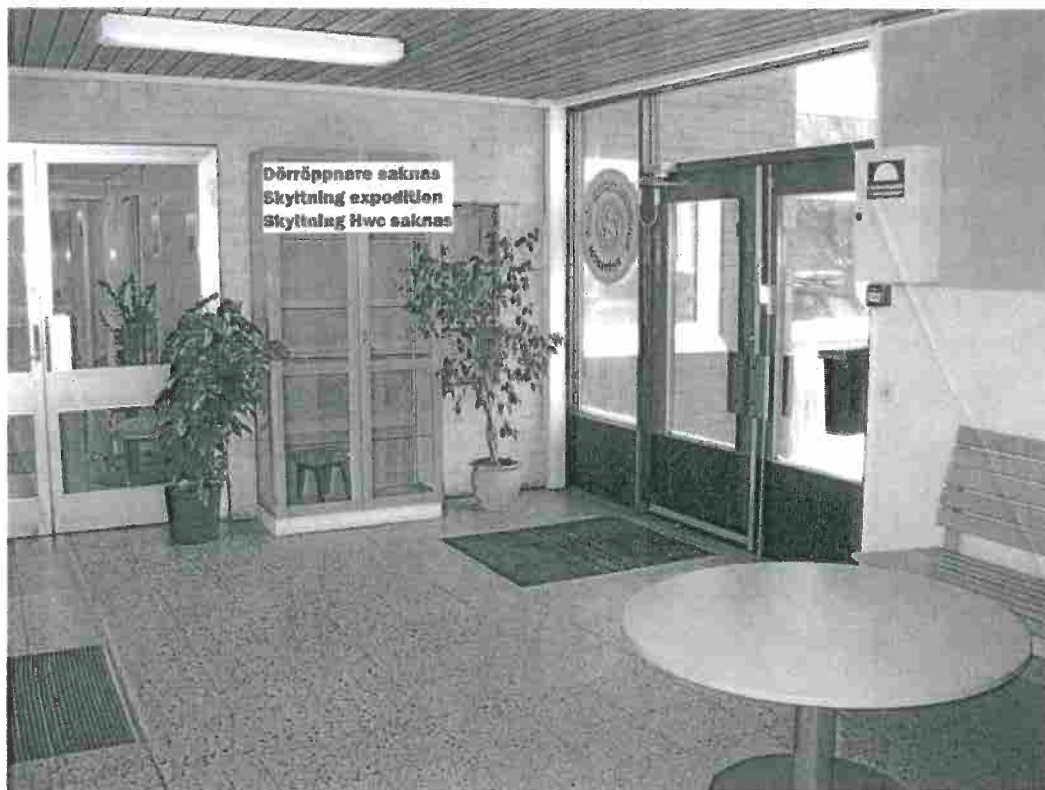
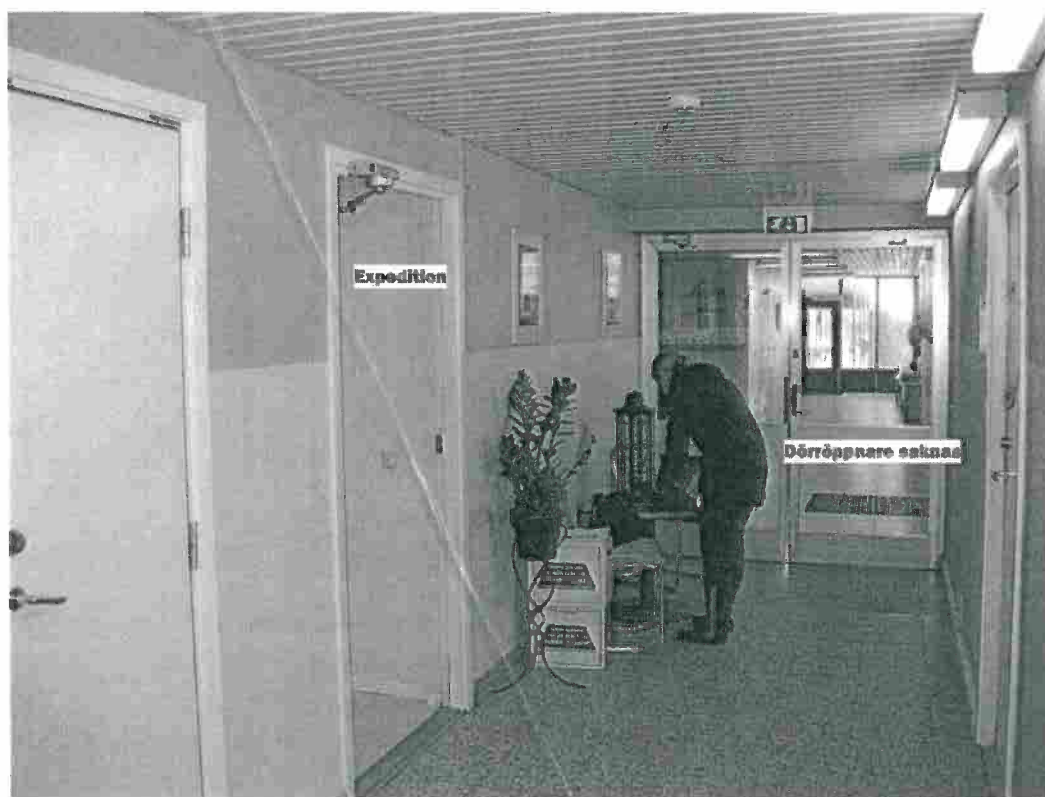
## Huvudentré

| Entréförhållanden: | Skolan har 22 entréer. Huvudentrén har en betongramp. |
| Ytterdörrar: | Automatik saknas |

Entréförhållanden: Montera ev. en tröskelkil vid huvudentré.

Ytterdörrar: Dörrautomatik monteras vid huvudentré.

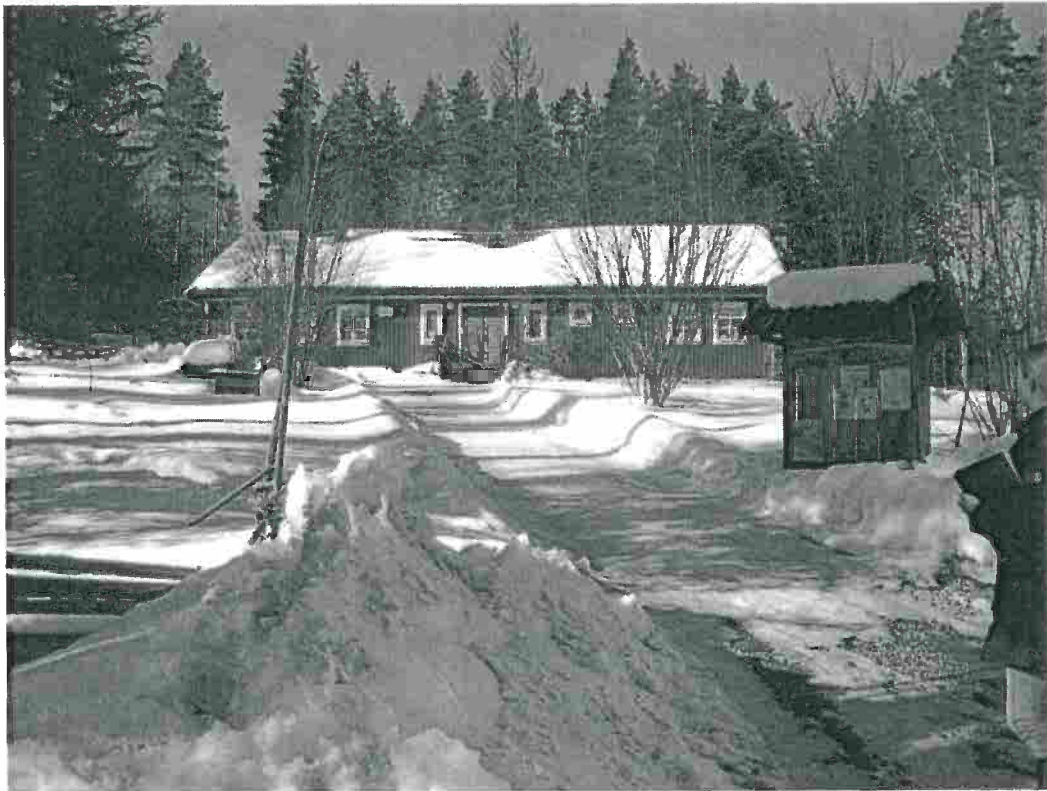
Träramp som leder till altandörr. Tveksamt om måtten är tillräckliga för en rullstol.

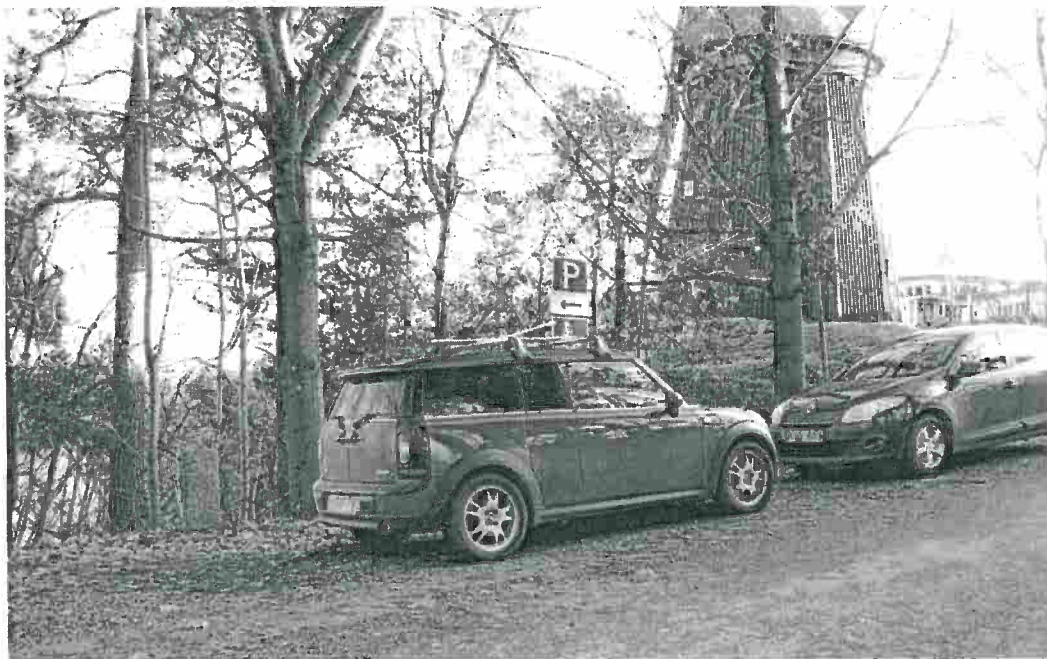
- Angöring: Backe i asfalt upp mot museiområdet. Grusyta där man parkerar.
- Parkering: Två skyltar i vardera änden anger var handikapplatserna börjar och slutar, men de är inte markerade på marken. Åtminstone sex bilar lär få plats.
