## § 195 Svar på motion av Veronica Westergård (KD) med rubriken "Ökad tillgänglighet i Södertälje kommuns skolor"

Dnr: KS 13/223

## Telge Fastigheter - Förvaltningsområde Öster

### Tillgänglighet fastigheter: Inventering och åtgärdsförslag

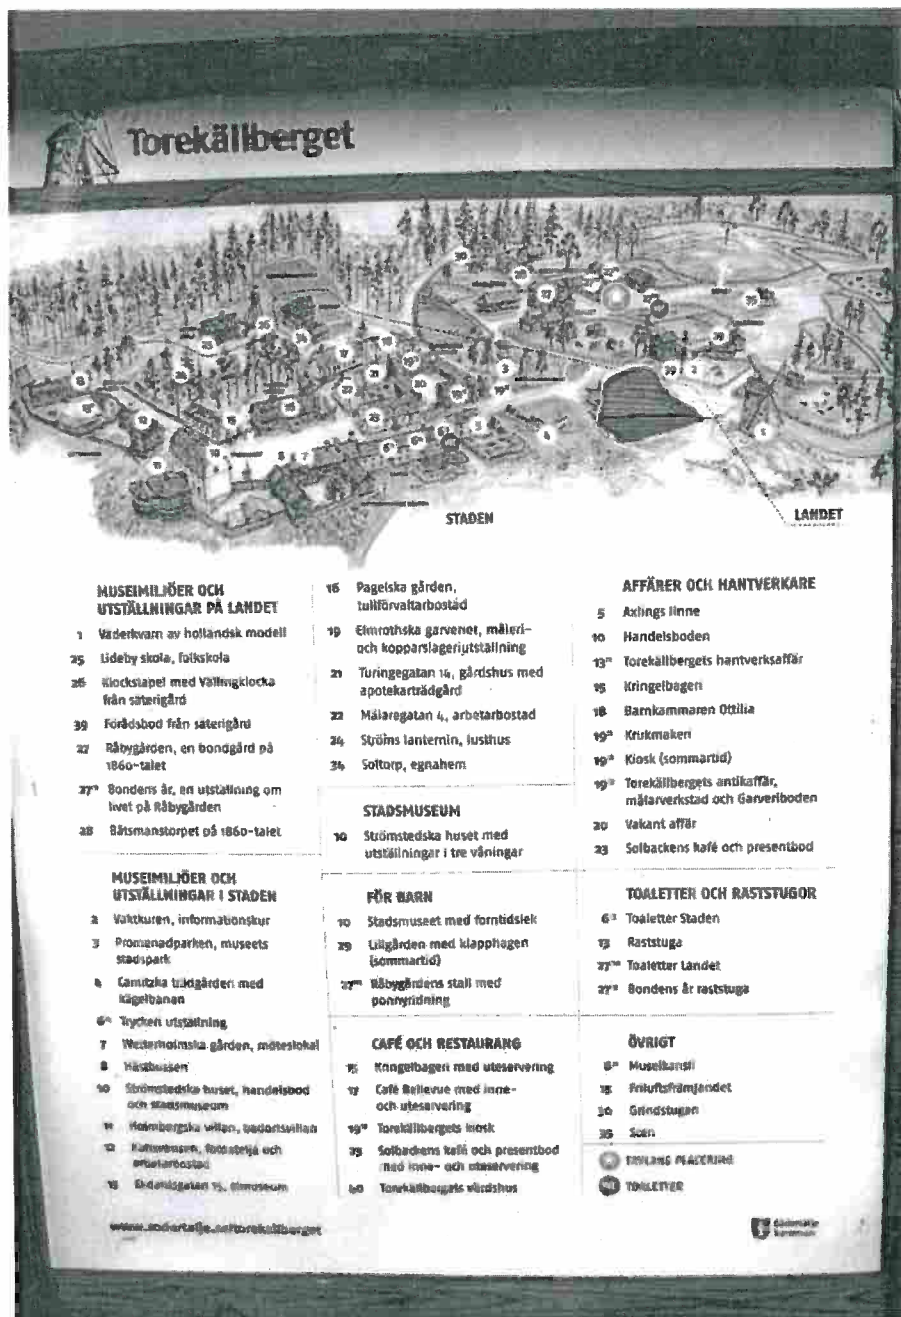
Skyltning / Vägvisning: Orienteringstavlor finn utanför Torekällbergets värdshus vid huvudentrén, och utanför stallet inne på området. Ganska liten text. Blindskrift saknas.

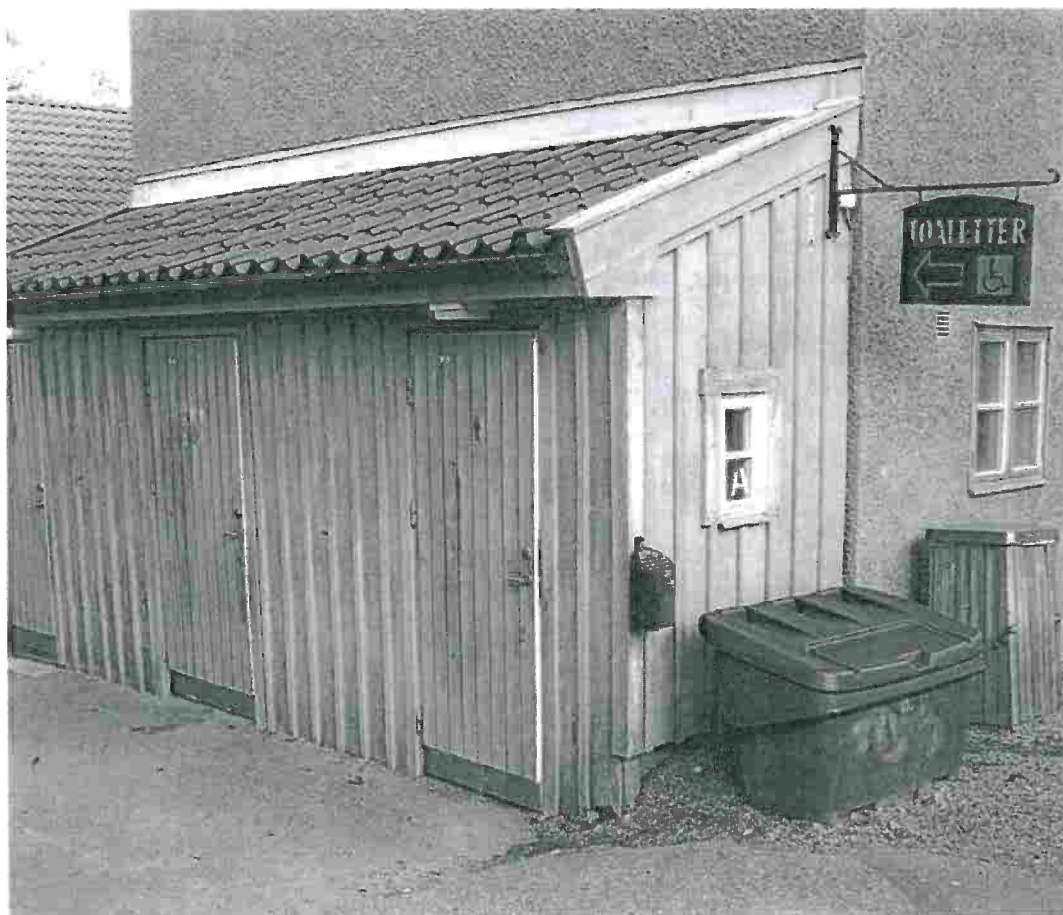
Mittendörren går till rwc, men det är inte lätt att urskilja symbolen på dörren.

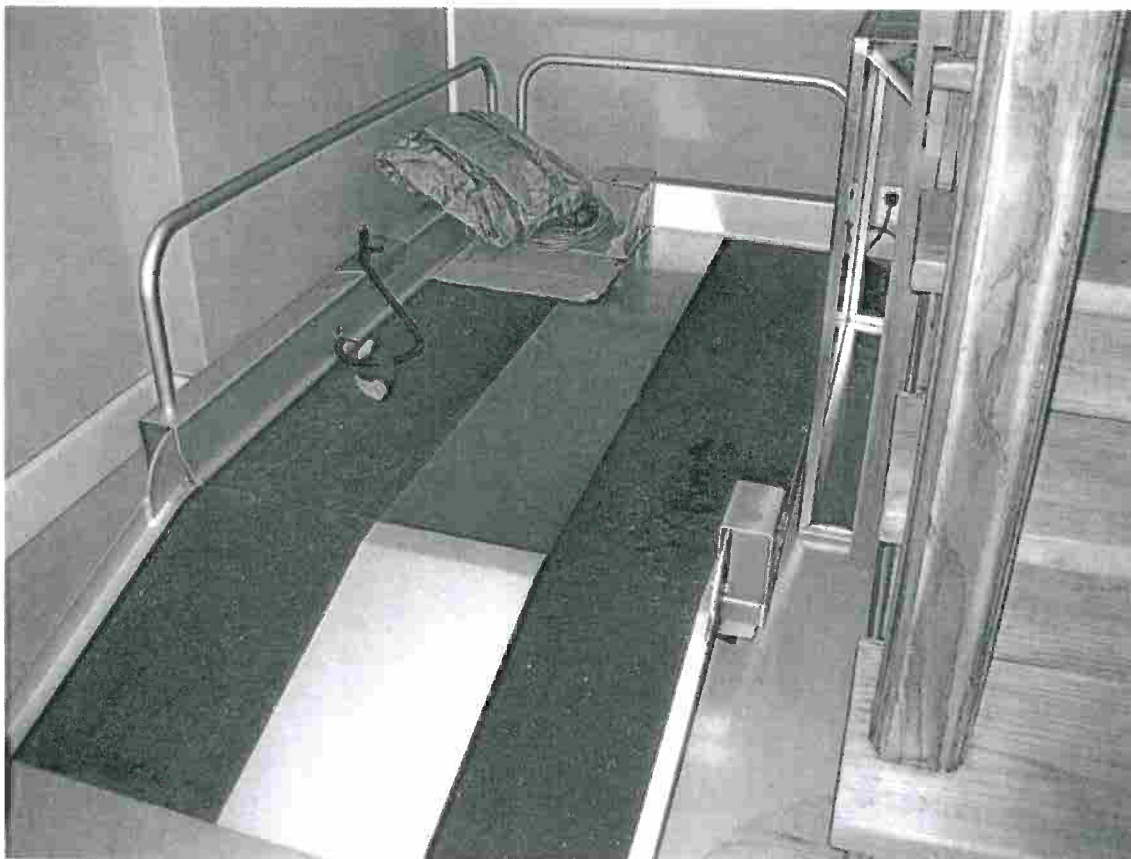
- Entréförhållanden:** En ramp av gallerdurk, svängd och aningen för brant, leder upp till entrén på baksidan, som vetter mot Nygatan. Det är inga trösklar på hela entrévåningen.  
Den egentliga huvudentrén, om ligger närmast infarten, har en utvändig trappa.
- Ytterdörrar:** Gamla dubbeldörrar i trä vid båda entréerna.  
Dörröppnare till entrén med ramp är placerad på räckle, se foto ovan.  
Ovanför den finns en porttelefon
- Expedition:** Finns en trappa upp. Tydlig skylt saknas ovanför expeditionen.
- Hiss:** Finns, men den är ur funktion! Det har varit mycket problem med hissen och den är nu felanmäld.
- Plattformshiss:** Finns högst upp i huset för att klara de sista trappstegen till den översta flygeln  
Hissen är dock inte i bruk – monteringen är inte klar och nu har hissen stått stilla en lång period i väntan på åtgärd. (Se foto nedan.)

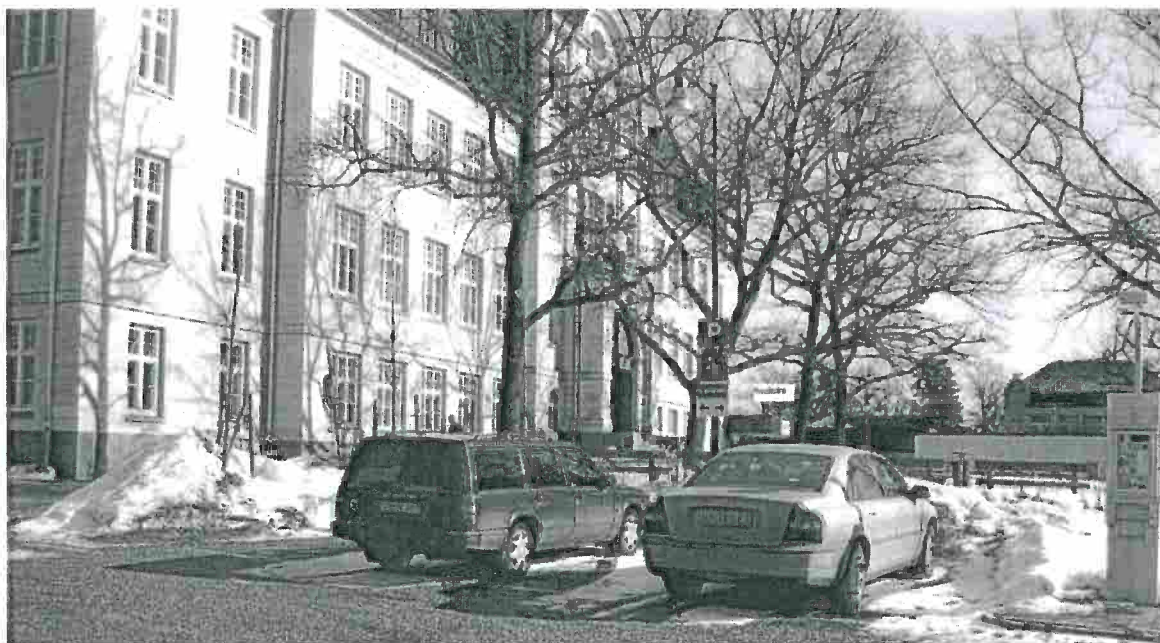
Tre handikapplatser. Huvudentrén skymtar bortom det vita huset.

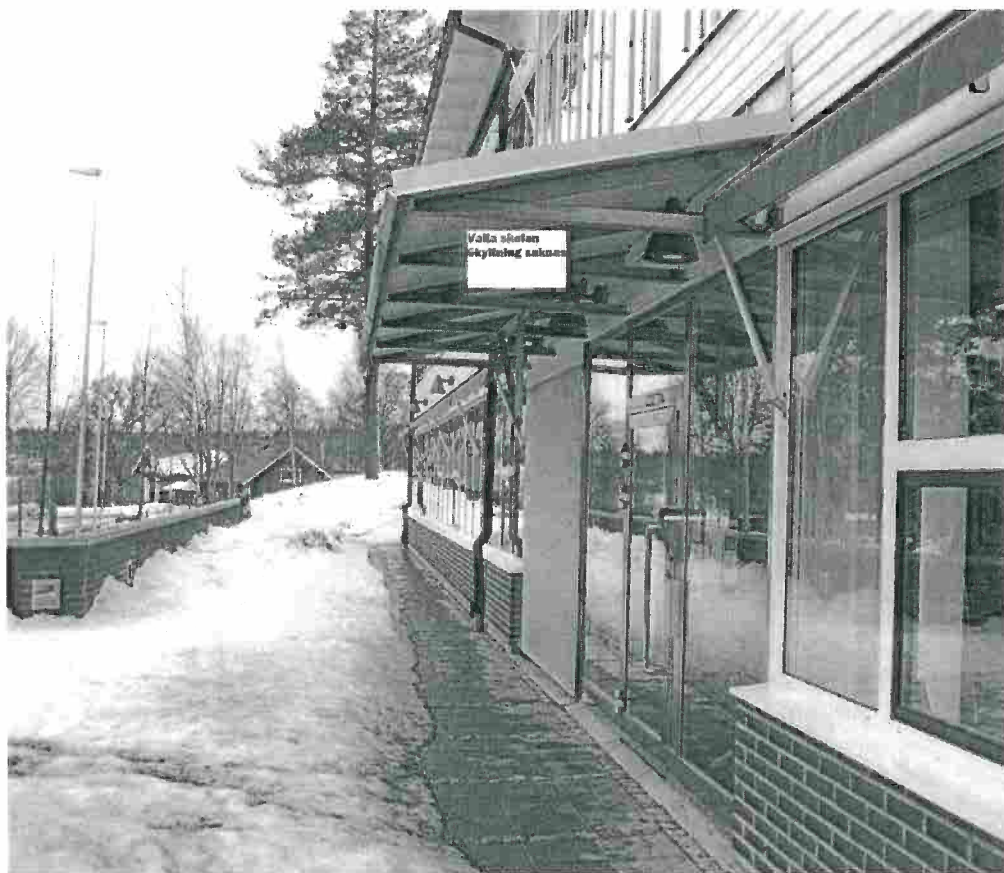
Entréförhållanden: Plan mark när man kommer från höger sida. Skylt som markerar huvudentrén saknas.

Ytterdörrar: Dörröppnare finns men den är inte i drift (strömbrytare monterad). Kontrastmålning saknas.
