## **Svar på motion från Veronica Westergård(KD) med rubriken "Ökad tillgänglighet i Södertälje kommuns skolor"**

Dokumentnamn  
Björkängsskolan  
Inventering och åtgärdsförslag  
Datum  
Södertälje 2010-11-11

## Telge Fastigheter - Förvaltningsområde Öster

### Tillgänglighet fastigheter: Inventering och åtgärdsförslag

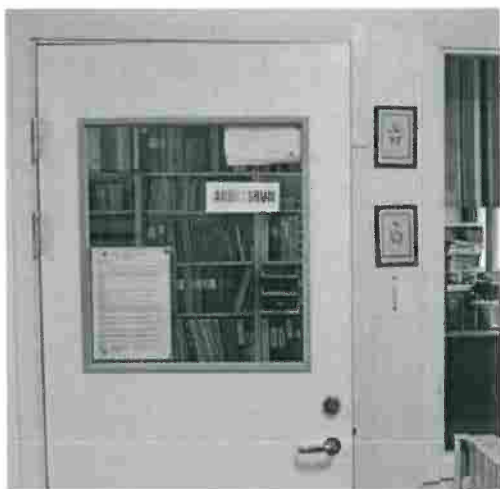
**Ytterdörrar:** Dörröppnare saknas på entrédörrar och det finns tröskel. Runt fönster i dörrar (dock för högt för att en rullstolsburen person ska se in).l

**Expedition:** Expeditionen ligger på Brunnsängsskolan, men ett arbetsrum finns i hallen innanför ingången på bilden ovan.

- Ytterdörrar:** Ringklocka bör sättas upp, åtminstone på baksidans hörnentré.
- Toalett Rwc:** Dörrskylt monteras.
- Övrigt:** Utrymningsplanen som sitter i kapprum är benämnd *Ritorpskolan*. Namnet bör ändras omgående, samt kontroll att planen stämmer!

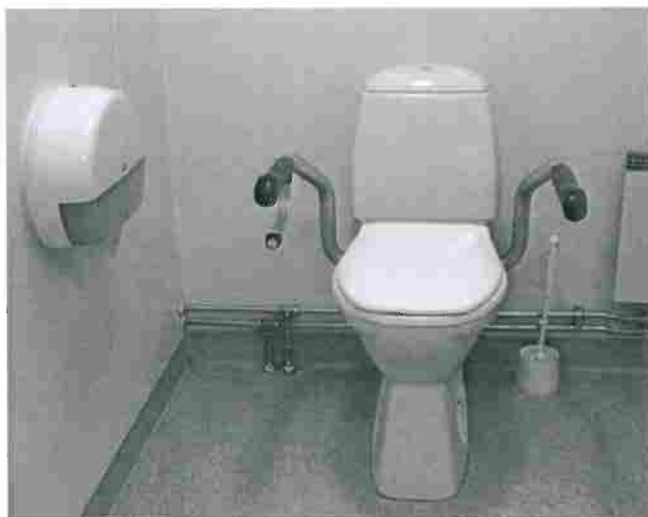
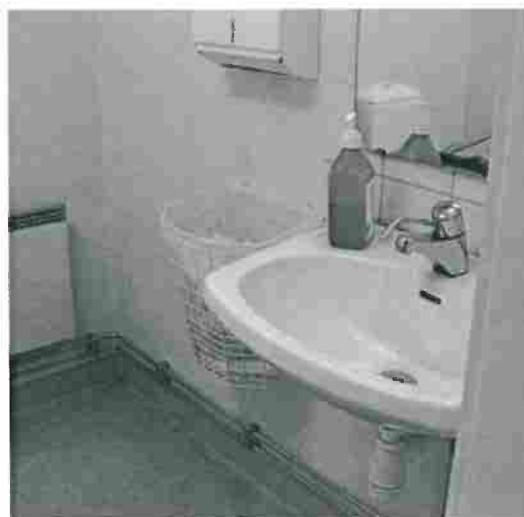
RWC finns ( 220\*220 cm alt 190\*265 cm ): Ja, i kapprum mitt i skolan. Dock bara 170\*180 cm.

Dörr kontrastmarkerad: Nej, allt är vitt. Fri passage minst 84 cm: OK

Skyltning: Saknas

Klädkrok 100-120 cm ovan golv + 160 cm ovan golv: Saknas

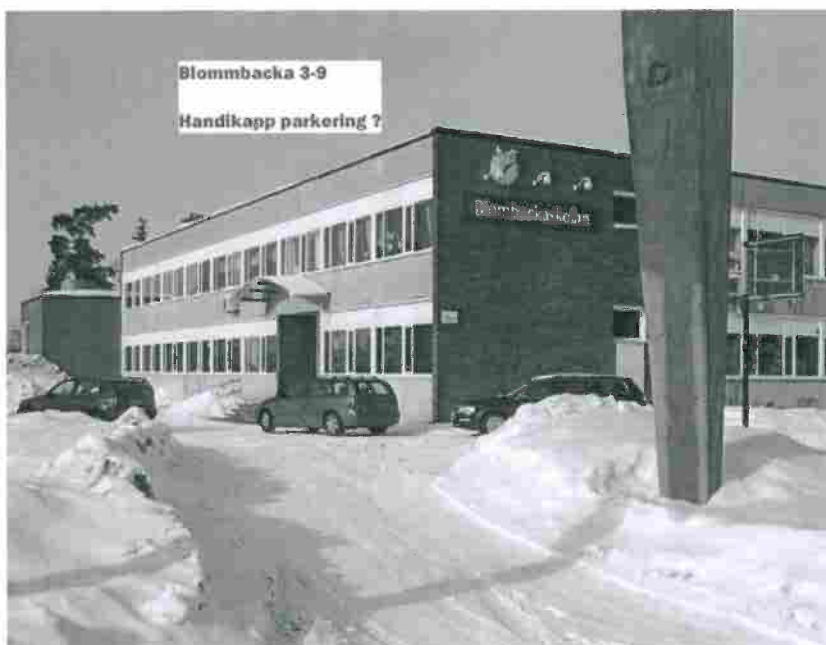
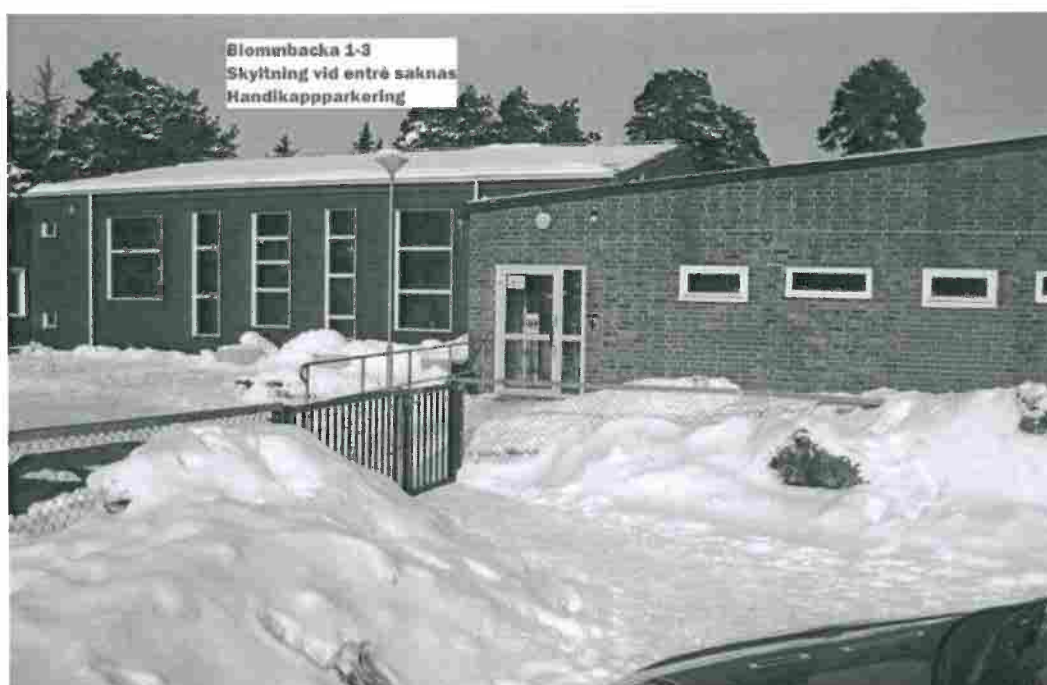
Angöring:	Asfalt
Parkering:	Skola för årskurs <u>4-9</u> saknar egen parkeringsplats. Skolbyggnad för årskurs <u>F-3</u> har egen parkering, men handikappanpassad plats saknas.
Gångvägar:	OK
Skyltning:	Bra skyltning utvändigt på byggnad för <u>åk 4-9</u> . För <u>åk F-3</u> saknas dock både fasadskylt med skolans namn och skylt som visar huvudentré.
Belysning:	OK
Entréförhållanden:	<u>Åk 4-9</u> : Trappsteg upp till huvudentré, asfaltsramp finns. Liten tröskel. <u>Åk F-3</u> : Betongramp, svag lutning vid den ingång som ligger närmast p-platsen. Ingång till åk 3 (längst bort från parkeringen sett) är för smal och har vindfång - ej handikappanpassad.
Ytterdörrar:	Dörröppnare saknas vid båda huvudentréerna. <u>Åk F-3</u> har ringklocka.
Expedition:	<u>Åk 4-9</u> : Expedition ligger direkt till höger innanför huvudentrén, skylt finns. <u>Åk F-3</u> saknar expedition.

Angöring:	OK
Parkering:	P-plats för handikappade märks upp med skylt och målning på mark på lämplig plats utanför skolhus för åk 4-9. En hänvisningsskylt bör även sättas upp nere vid vägen. En handikapplats märks även upp på parkeringen utanför åk F-3.
Gångvägar:	OK
Skyltning:	Huvudentréerna skyltas upp och lågstadiet (F-3) får en fasadskylt med skolans namn. Dörrskylt till RWC.
Belysning:	OK
Entréförhållanden:	OK
Ytterdörrar:	Dörröppnare monteras till de två huvudentréerna.

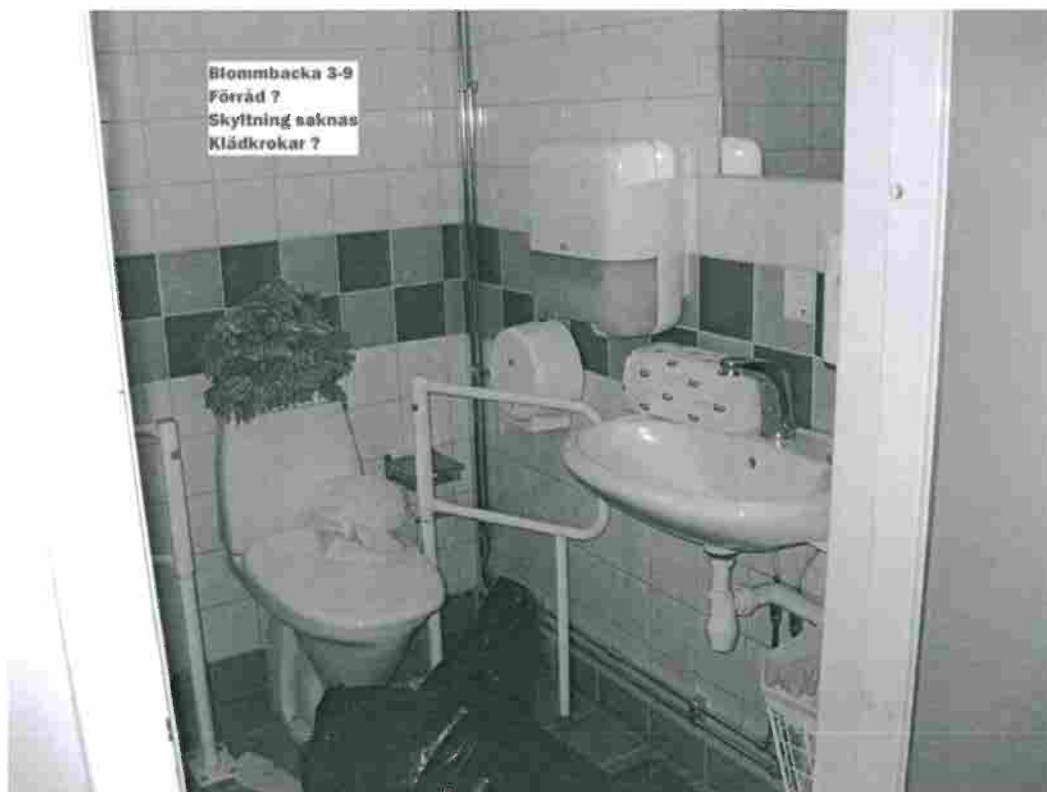
Åk 4-9: Närmaste RWC ligger rakt fram i korridoren. Den hålls låst och används för tillfället som förråd.

Dörr kontrastmarkerad: Plåt nertill avviker i kulör.

Skyltning: Dörrskylt saknas

Larm vid dörr (sockelhöjd): Saknas      samt vid armstöd: OK

Spegel: Sitter för högt      Tvålhållare: OK

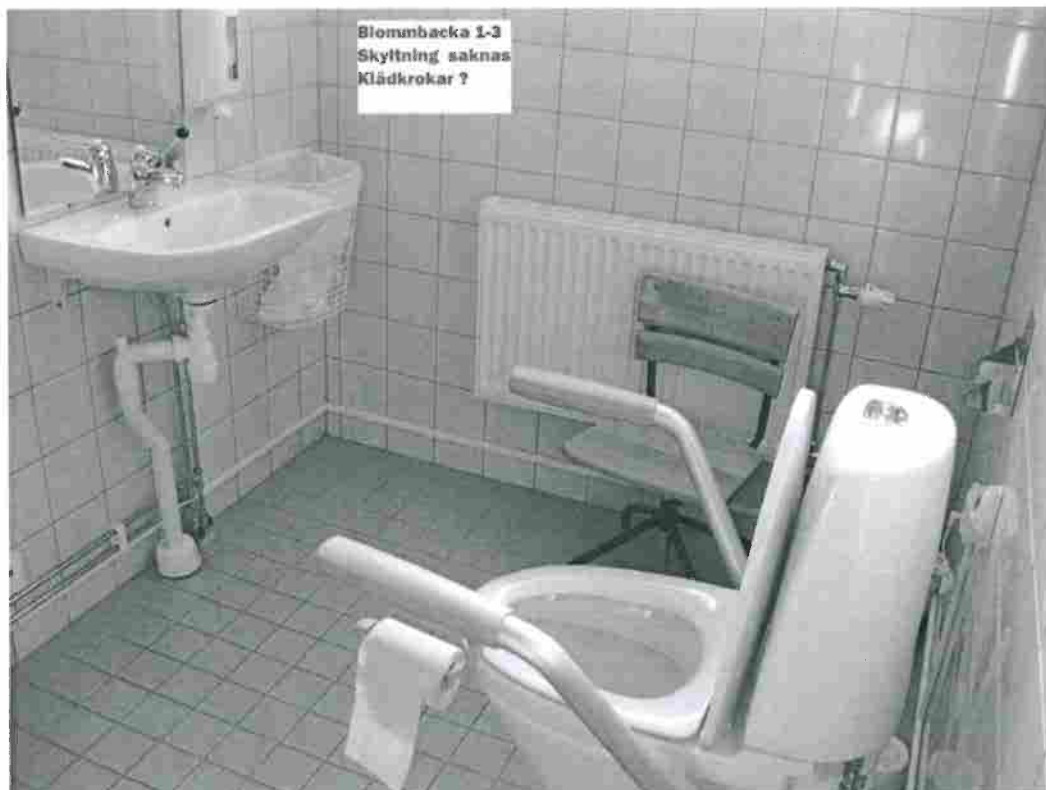
Åk F-3: Närmaste RWC finns direkt till höger innanför huvudentrén. (Ytterligare en nygjord RWC finns i huset men den fungerar som förråd.)

**Fel bildtext!**

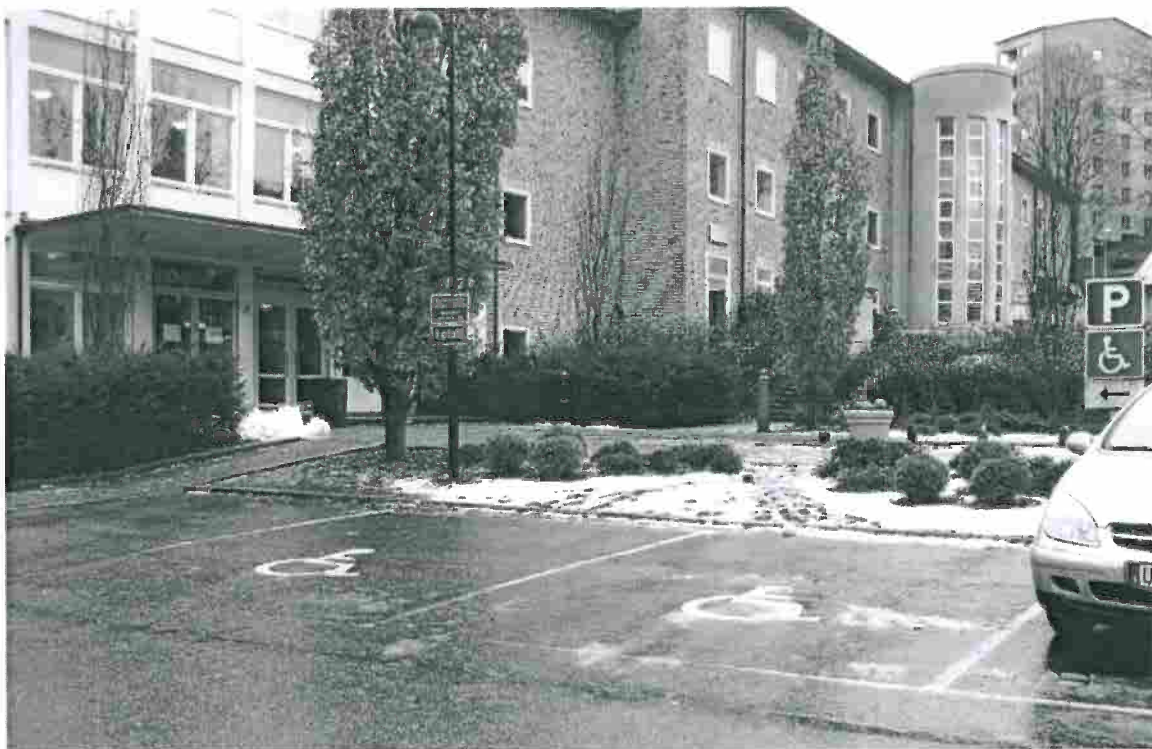
**Angöring:** Asfaltsramp leder från handikapplatserna upp till huvudentré, se bilder ovan. Rampen har räcke på en sida i taget. Lutningen är OK.

**Parkering:** Två p-platser för handikappade finns precis framför huvudentrén. Enda anmärkningen är att skylten sitter lite för lågt.

- Angöring: Rampen mot huvudentrén bör förses med räcke även på andra sidan.
- Parkering: Förläng stolpen där p-skylden sitter.
- Skyltning: Infotavla kompletteras med att huvudentrén markeras.  
Skyltar med text och pil sätts upp som pekar mot hissen och mot RWC.
- Entréförhållanden: Kontrastmarkera det trappsteg som finns utanför huvudentrén.
- Ytterdörrar: Tröskelkil monteras vid ytterdörr. Dörröppnare flyttas ut på stolpe en bit ifrån dörren. Kontrollera att dörröppnaren fungerar.

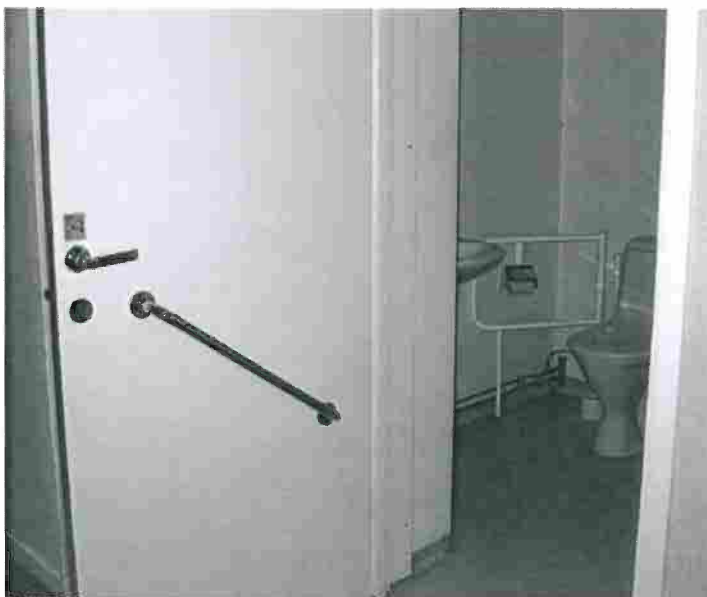
Blandare tvättställ (Tvättställ 80 cm ovan golv): 85 cm högt, blandare med spak; OK

Klädkrok 100-120 cm ovan golv + 160 cm ovan golv: Saknas

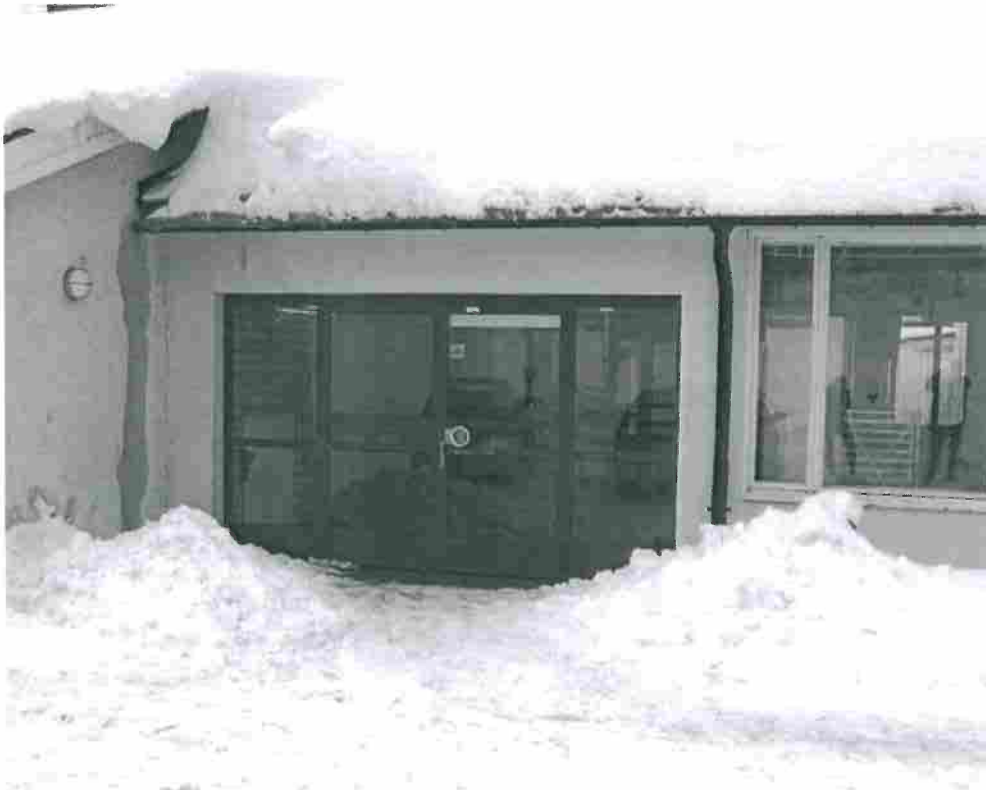
### Huvudentré till Eneskolan

- Angöring: Asfaltsyta
- Parkering: Varsin parkeringsplats finns. Anpassade P-platser saknas. Långa avstånd till huvudentréer.
- Gångvägar: Asfaltsytor. Sluttning upp från Ådalskolans parkering mot huvudentrén.
- Uteplatser: Det finns både gräsytor, grusytor och lekplatser vid skolorna.
- Skyltning / Vägvisning: Saknas skyltar som hänvisar till respektive huvudentré
- Belysning: Finns vid entréer
- Entréförhållanden: Eneskolans huvudentré; Entréplan av betong med infällt skrapgaller, som utgör låg tröskel från markplan. Dubbla dörrpar in och sen är det ett par trappsteg ner till korridor. Trapphiss finns.
- Ådalskolans huvudentré; Entréplan av gallerdurk, tröskel från markplan
- Ytterdörrar: Dörröppnare saknas till båda huvudentréerna.

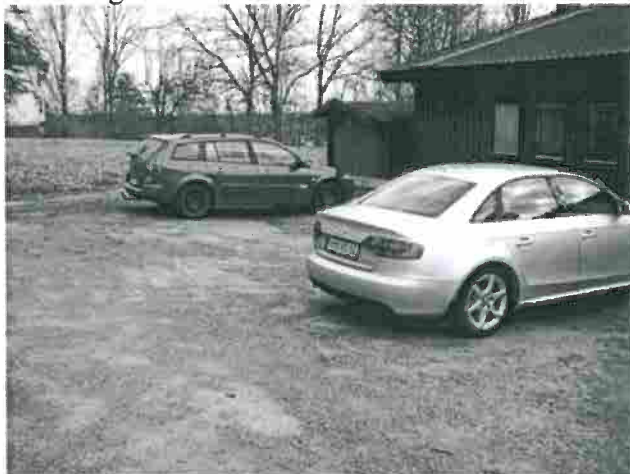
#### Parkering

- Angöring: Asfaltyta. Plan mark.
- Parkering: Anpassad p-plats saknas.
- Gångvägar: Asfaltsytor
- Uteplatser: Lekplatser finns med både gräs- och grusytor omkring.  
Två trädäck finns i anslutning mot huset med trappor och nivåskillnader.
- Skyltning / Vägvisning: Saknas skylt som hänvisar till huvudentré.
- Belysning: Vid entréer
- Entréförhållanden: Huvudentré; Plattor i marknivå
- Ytterdörrar: Automatik saknas. Huvudentrés dörr är för smal.

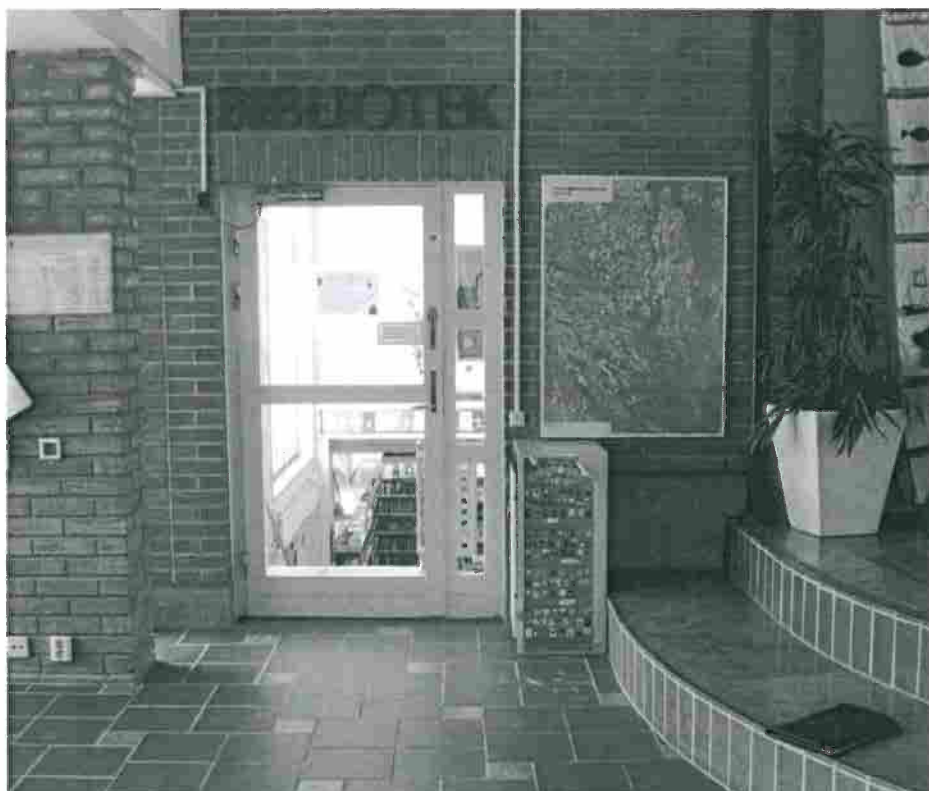
**Skyltning/Vägvisning:** Fasadskylt saknas!  
På en stolpe där backen från parkeringen börjar, sitter en liten hänvisningsskylt i riktning mot skolan. Huvudentrén har en bra skylt. Utvändig info om att det finns ett bibliotek saknas.

Inne i entréhallen har biblioteket sin skylt, den har dålig kontrast mot bakgrunden. Skylt som visar skolans planlösning saknas.

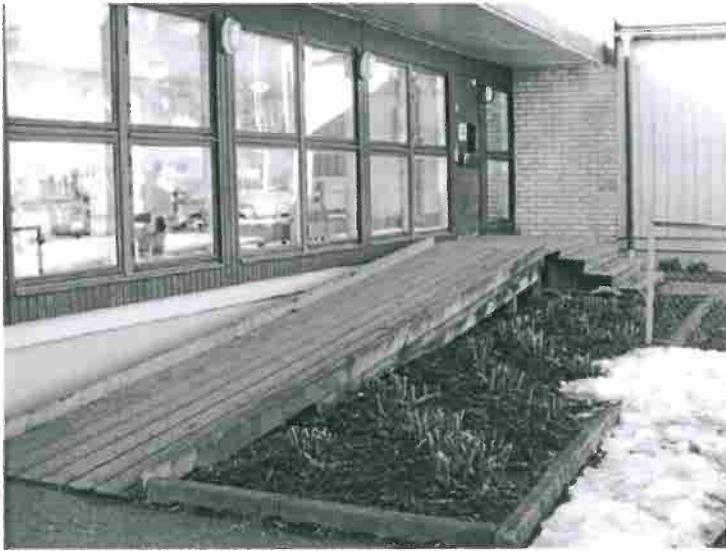
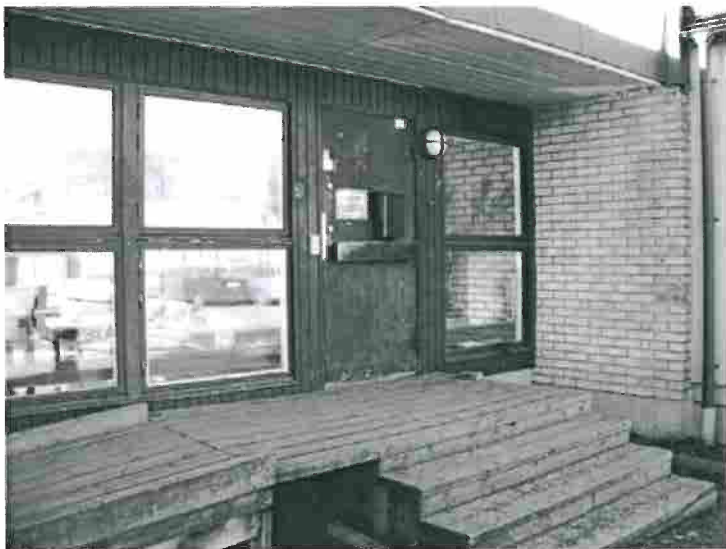
Huvudentré

- Angöring: Asfaltsyta
- Parkering: Anpassad P-plats saknas.
- Gångvägar: Asfaltsyta
- Uteplatser: Gräs- och plattytor
- Skyltning / Vägvisning: Saknas skyltar som hänvisar till huvudentré, expedition och RWC. Infotavla saknas i entréhall.
- Belysning: Vid entréer
- Entréförhållanden: Huvudentré; Asfaltsyta, entréplan och ramp av trä.  
Entré 2 – 9; Asfaltsytor, trappor  
Entré 10; Platt- samt gräsyta, entréplan och ramp av trä.  
Entré 11; Grusyta, entréplan och ramp av trä.  
Entré 12; Kök, asfaltsyta, ramp av aluminium.
- Ytterdörrar: Entré 1 – 12; Automatik saknas
- Expedition: Ligger längst ner i vänstra flygeln.
- RWC: Skolan har två RWC, i gammalt och slitet skick. Skyltar saknas på dörrarna och i princip det enda som är rätt är dörrbredden.

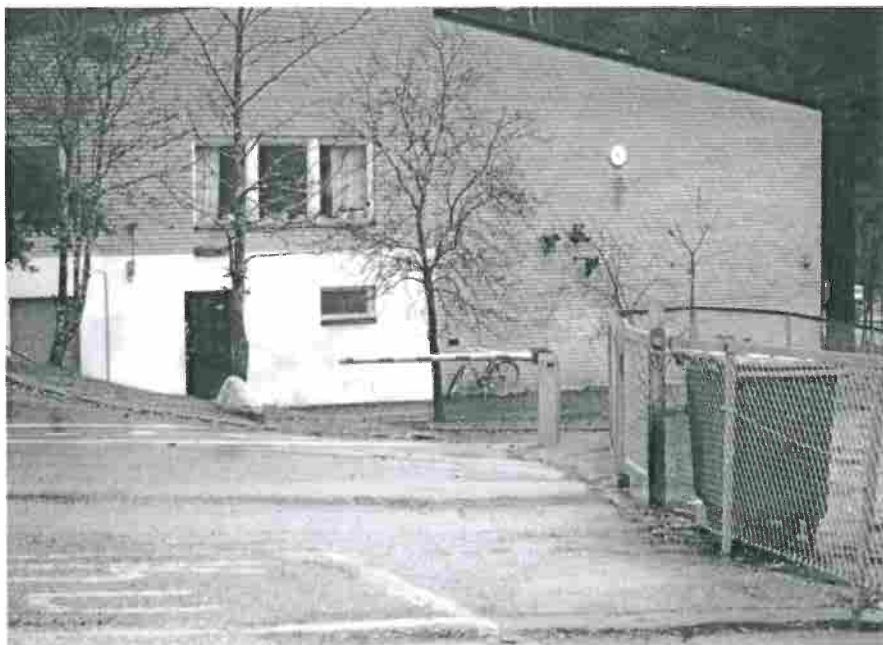
Angöring:                      Asfalt. Brant backe upp från parkering till skola, endast för fordon med tillstånd. Det sitter en bom ovanför backen.

- Parkering:** En parkeringsplats för handikappade märks ut med skylt och målad symbol på marken, på lämplig plats ovanför backe och bom.
- Obs! Komplettera skylt nedanför backen med info om hur man kommer in genom bommen/tel.nr till ansvarig person.

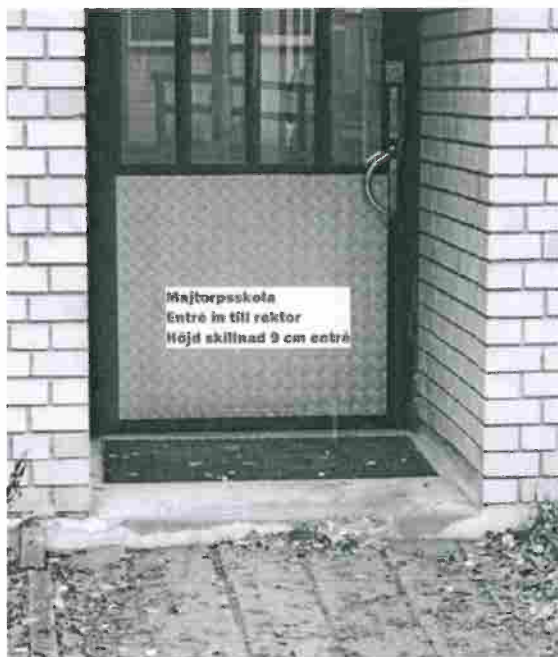
Entré till personalhus

Entréförhållanden: Personalhus: 9 cm hög tröskel i betong.  
Matsal och allsal: Ramp i trä finns men den saknar halkskydd och kontrastmarkering. Trappsteg i betong framför huset saknar kontrastmarkering. Trösklar i vindfång.

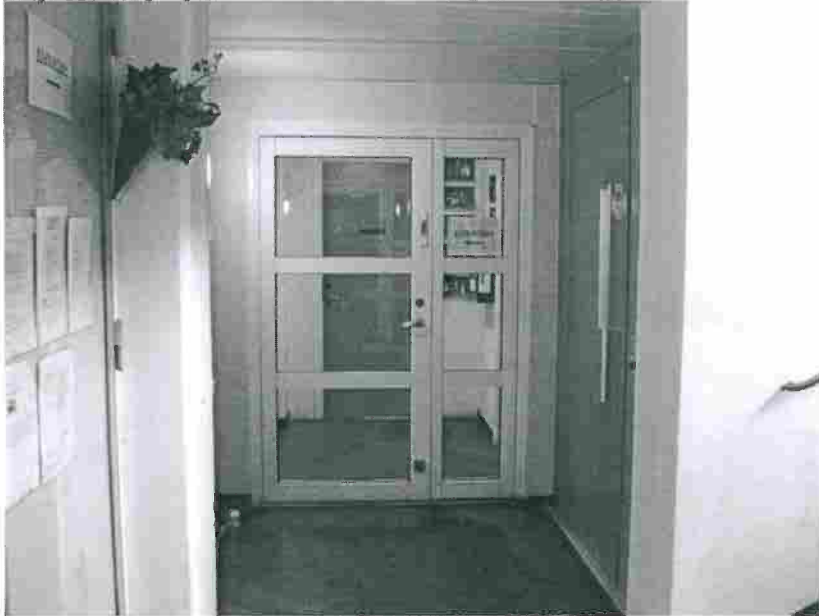
Expedition på plan 1, entré 1.

Expedition åk 4-6: Entré 1: Expeditionen ligger en trappa upp, direkt till höger. Skylt på glasfönster, se foto. För att uppfylla tillgänglighetskravet skall skylten sitta ovanför eller bredvid dörren. Dörren krockar med hissdörr. Dörröppnare och ringklocka saknas. Tröskel finns.

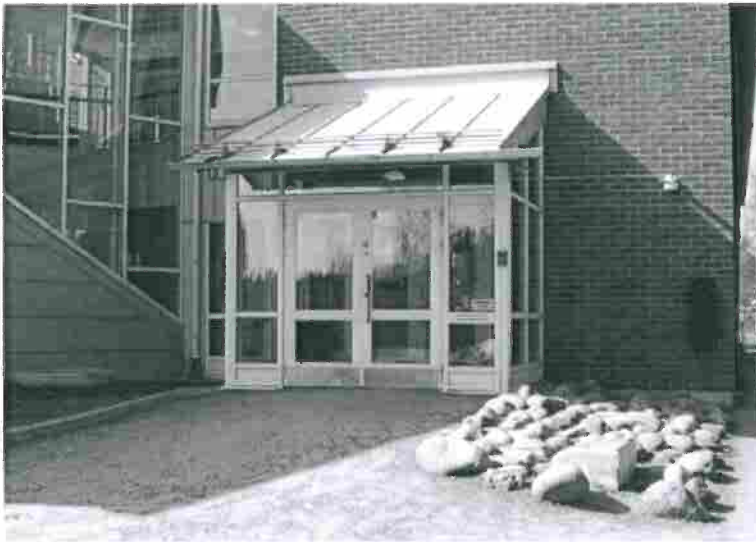
Huvudentré

- Angöring: Asfaltsyta
- Parkering: Handikapplats finns, linjemålning saknas. Närmaste entré är till matsalen, det är långt till huvudentrén.
- Gångvägar: Asfaltsytor.  
Tillfart till entré till fritidsgård har för stor lutning  
Övriga gångvägar har delvis för stora lutningar
- Uteplatser: Lekplats A, grusyta. Tillfart ojämn och för stor lutning.  
Uteplats B, tillfart för stor lutning
- Skyltning / Vägvisning: Saknas skylt som hänvisar till huvudentré. Infotavla i entréhall saknas.
- Belysning: Vid entréer. Delvis vid gångvägar.
- Entréförhållanden: Huvudentrén har en ramp av asfalt, brant lutning.  
Entré matsal; Ramp och entréplan av gallerdurk, för brant lutning.  
Entré fritidsgård; Asfalt, i nivå med markplan.
- Ytterdörrar: Automatik saknas.
- Expedition: Ligger en trappa upp. Lyftplanshiss finns, som hålls låst. Skyltar saknas.

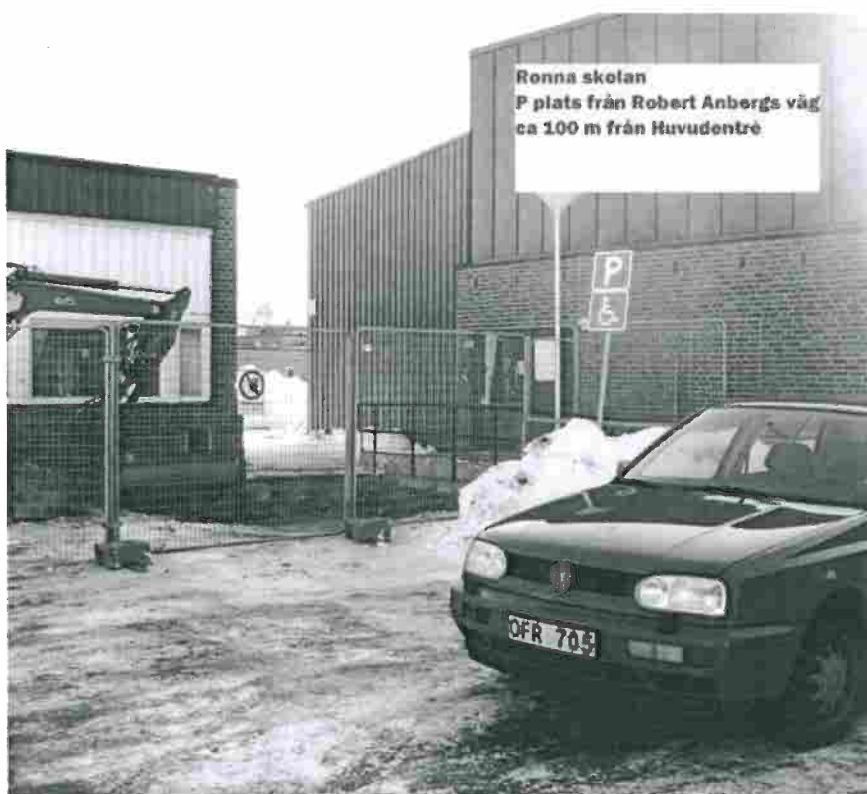
##### Handikapparkering

Parkering: Två handikapp p-platser finns ca 100 m från huvudentré.

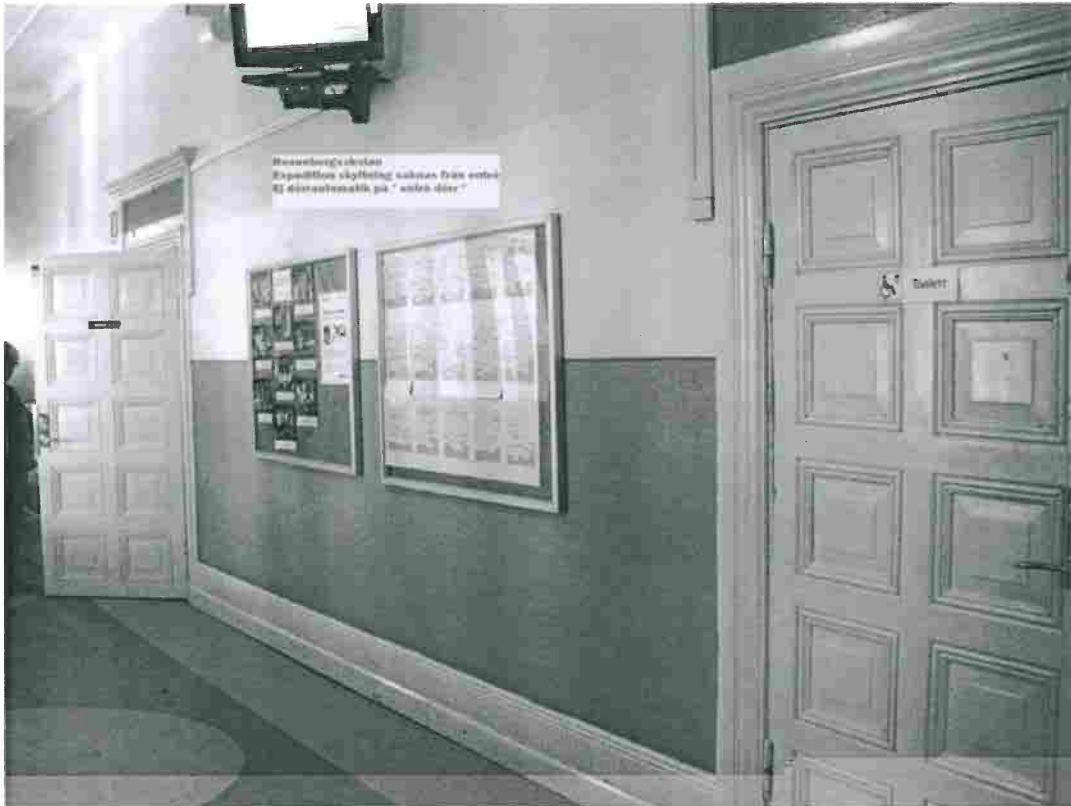
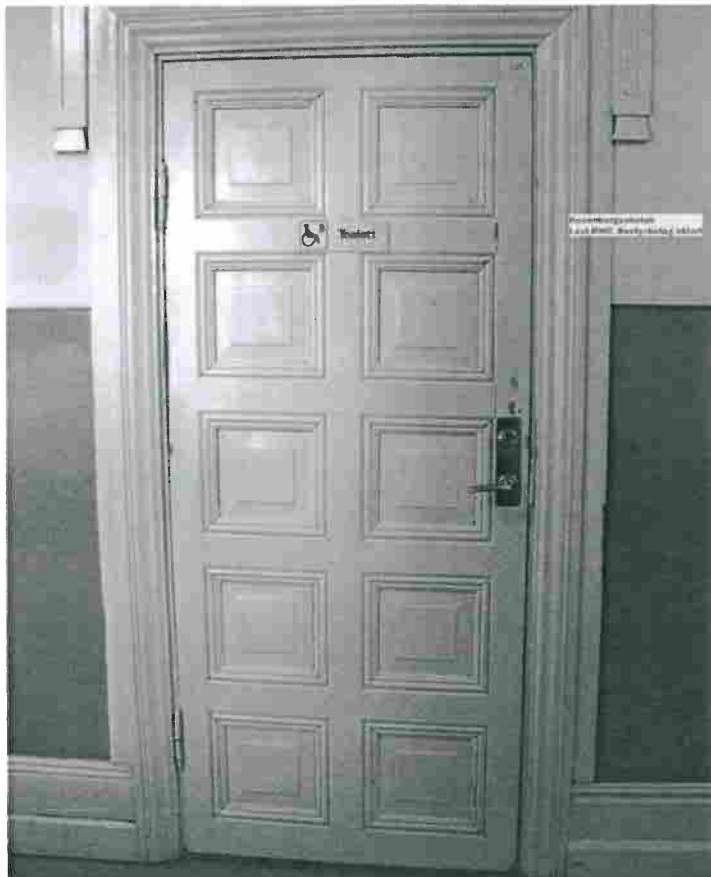
Expeditionen ligger nere till vänster och RWC till höger, sett från huvudentrén.

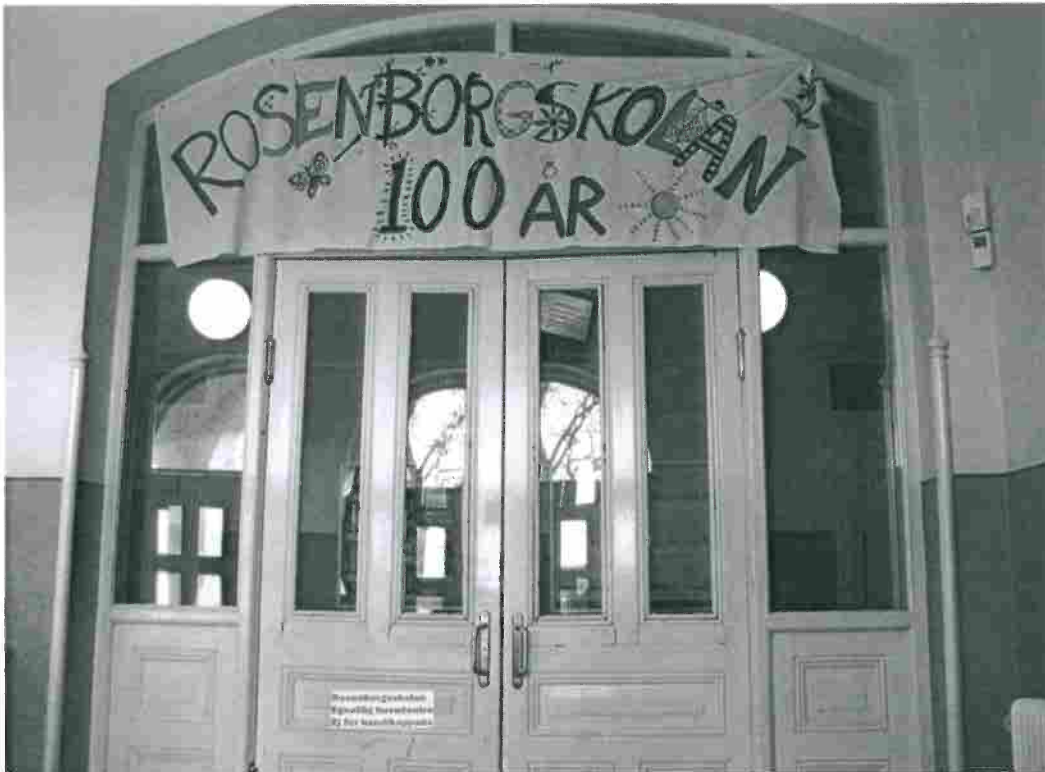
Från huvudentrén leder en trappa upp till denna dörr mot korridoren.

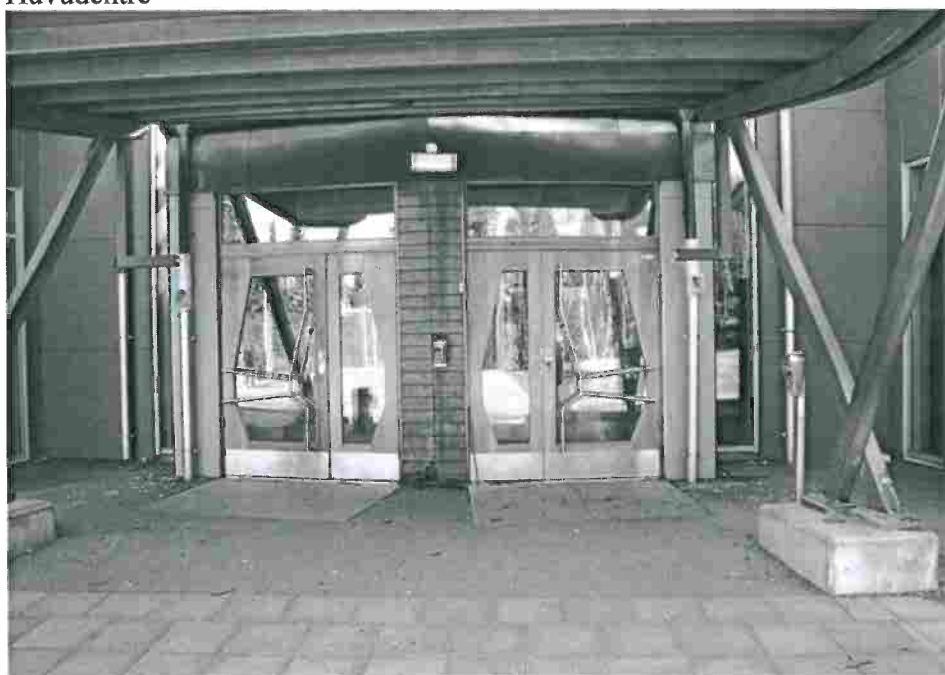
### Huvudentré

- Belysning: OK vid parkeringsplats och entréer.
- Entréförhållanden: Huvudentré: Asfalt- och plattytta, med infällda skrapgaller, i nivå med markyta. Bra kontrastfärger in- och utvändigt.  
Entré närmast parkeringsplats: Betongramp leder upp till entrén.  
Rampen är endast 70 cm bred och det är ej enligt norm.

Entréförhållanden: Huvudentré OK

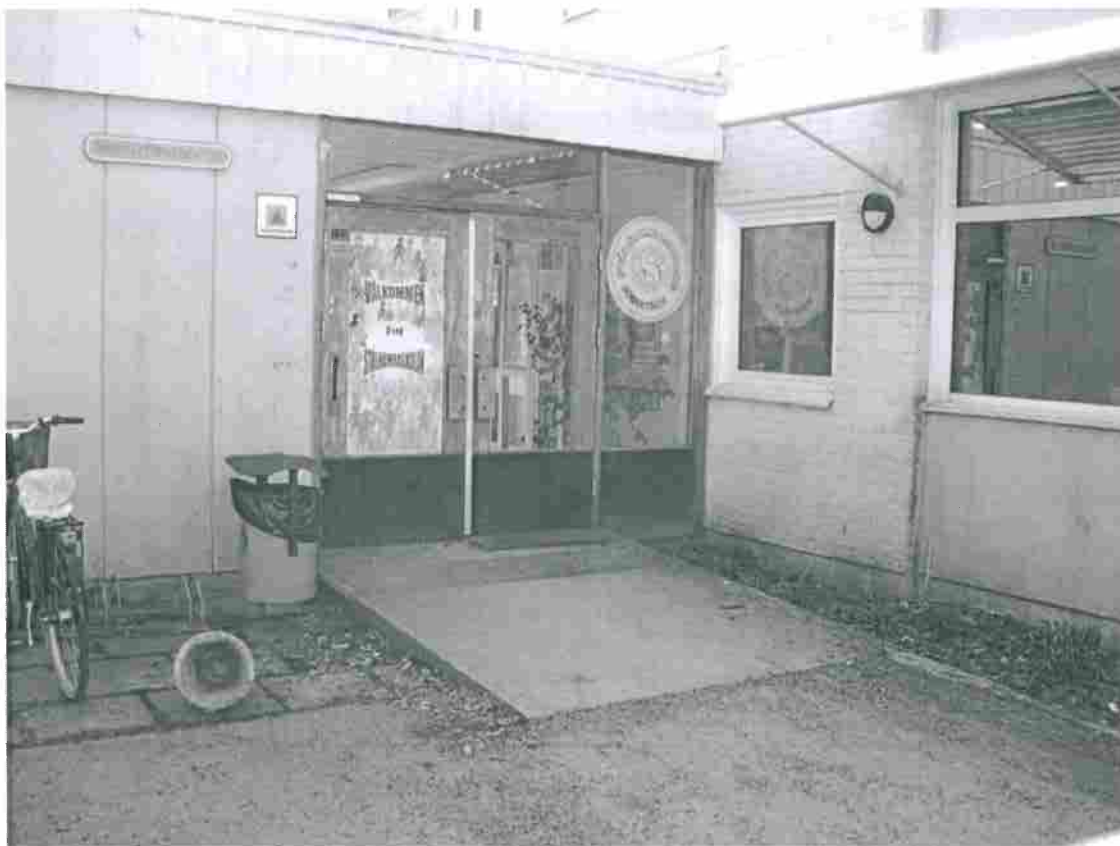
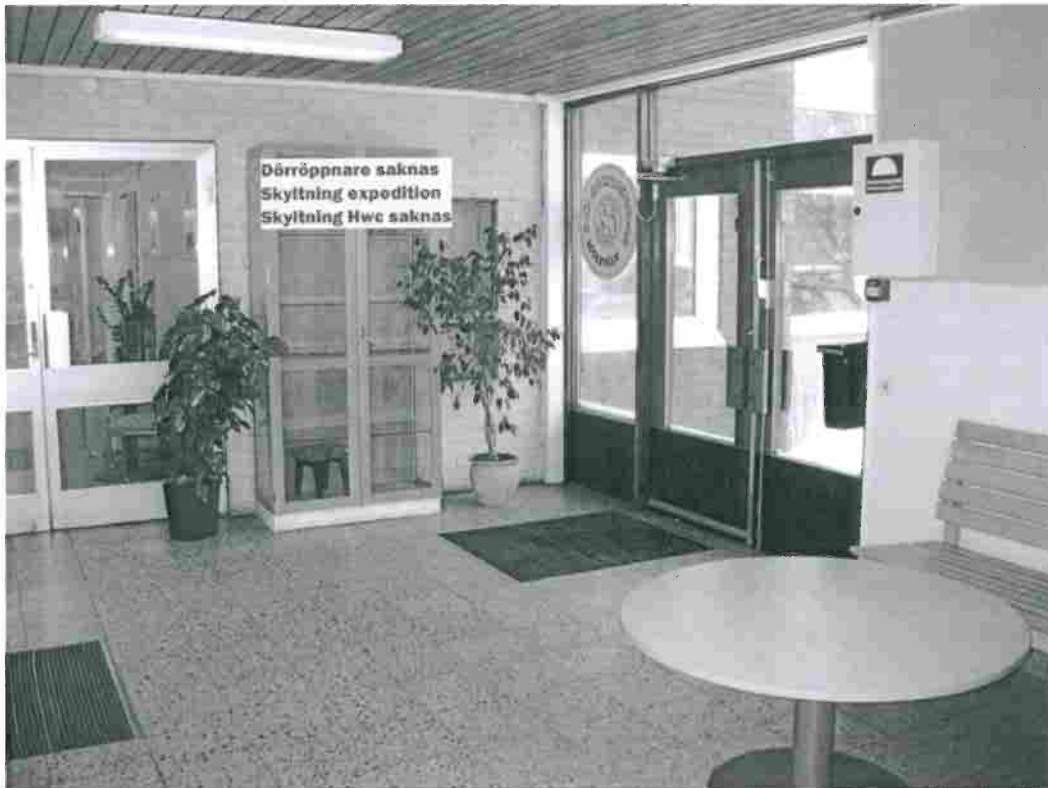
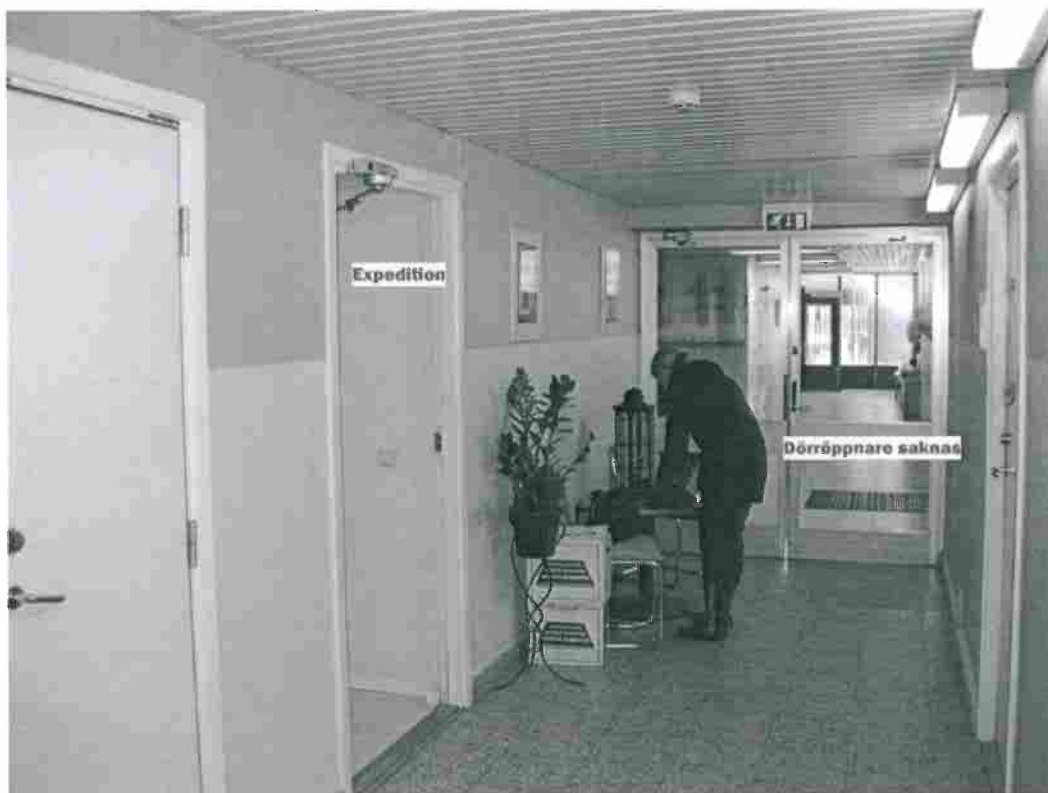
### Huvudentré

- Angöring: Asfaltsyta
- Parkering: Anpassad P-plats saknas.
- Gångvägar: Asfaltstor.  
Tillfart till entré 17 för stor lutning  
Trappa till lekplats A
- Uteplatser: Lekplatser, grus- och asfaltsytor.
- Skyltning / Vägvisning: Saknas skylt som hänvisar till huvudentré
- Belysning: Vid entréer  
Delvis vid uteplatser / lekplatser
- Entréförhållanden: Skolan har 22 entréer. Huvudentrén har en betongramp.
- Ytterdörrar: Automatik saknas
- Expedition: Expeditionen ligger i korridor till höger från entréhall. Dörröppnare och ringklocka saknas.
- Rwc: Finns till vänster i entréhallen utanför matsalen.

Entréförhållanden: Montera ev. en tröskelkil vid huvudentrén.

Ytterdörrar: Dörrautomatik monteras vid huvudentré.

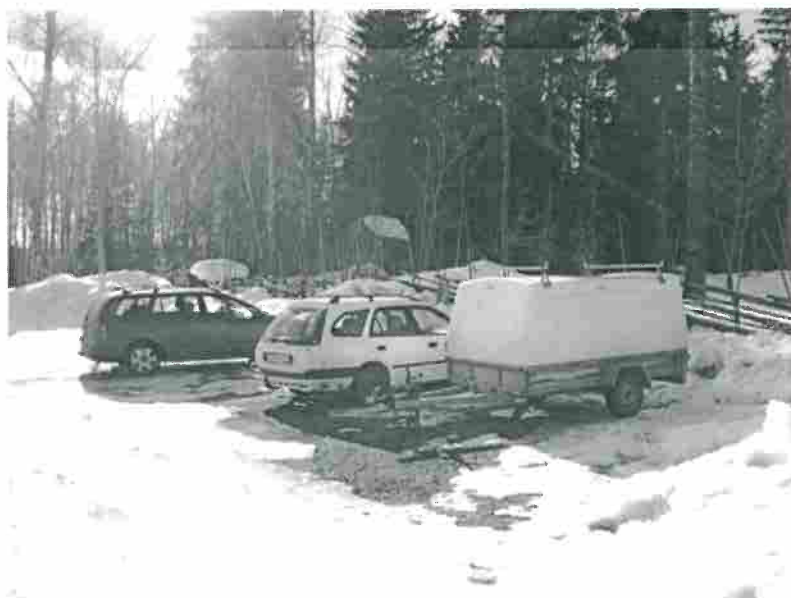
Vyn nerifrån parkeringsplatsen.

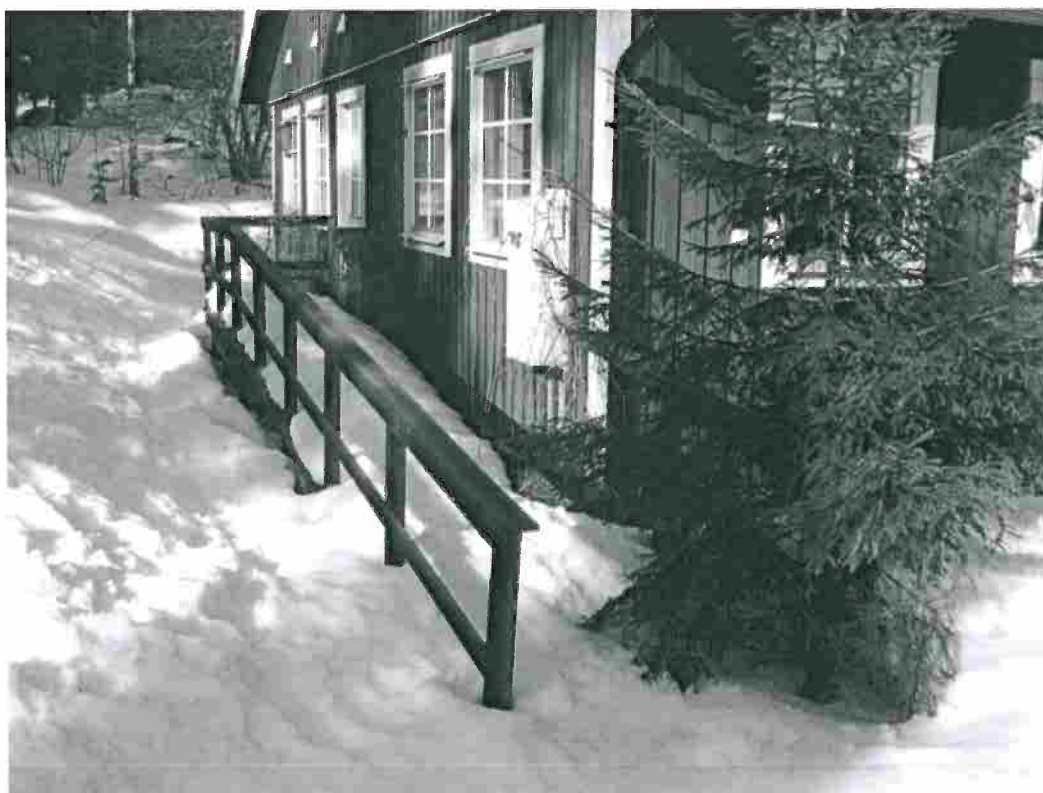
Träramp som leder till altandörr. Tveksamt om måtten är tillräckliga för en rullstol.

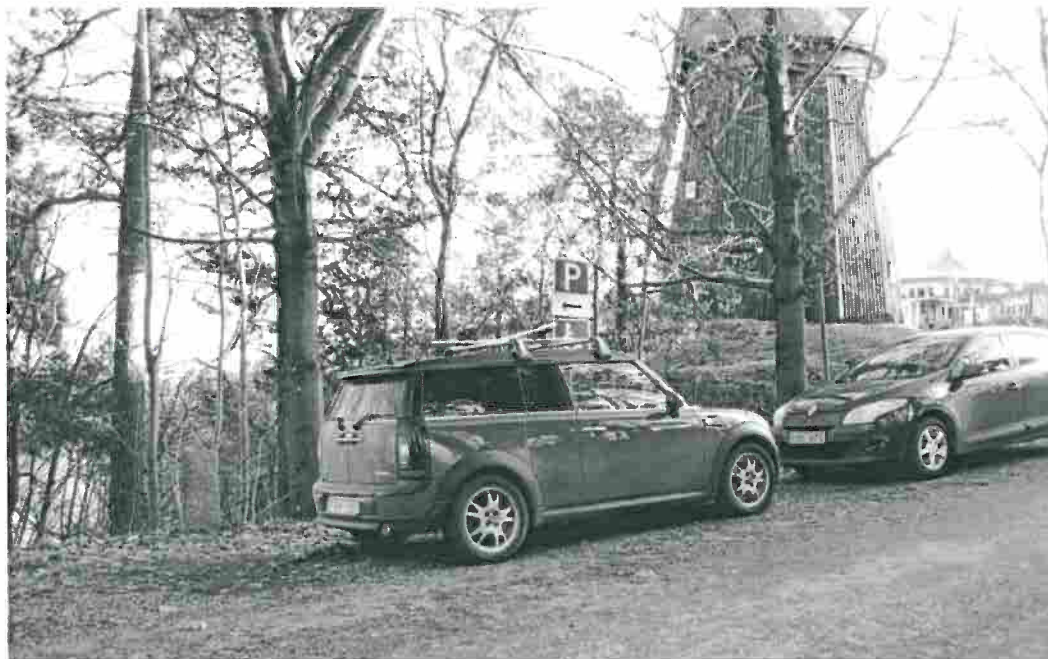
**Parkering:** Två skyltar i vardera änden anger var handikapplatserna börjar och slutar, men de är inte markerade på marken. Åtminstone sex bilar lär få plats.

- Parkering:** Skylt bör monteras vid handikapplatserna som förtydligar hur bilarna ska ställas upp.
- Skyltning:** Orienteringstavlorna bör bytas ut till tavlor med större text, kompletterade med text i relief.  
Tydliga skyltar sätts upp på rwc-dörrar.
- Toalett Rwc:** Rampen till rwc vid stallet är alldeles för kort och saknar vilplan utanför dörren. Den måste m.a.o. förlängas. Dörröppnare bör monteras till den yttre dörren.  
Till rwc vid tryckeriet, måste en dörröppnare monteras.

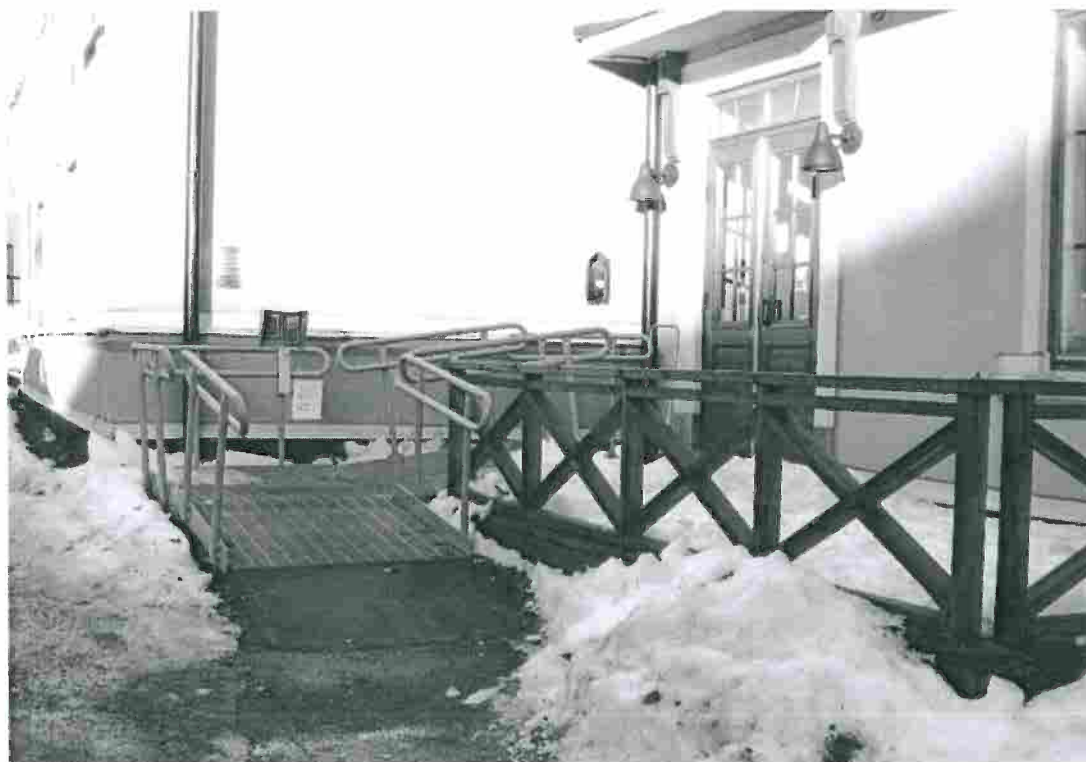
Skyltning / Vägvisning: Stora skyltar med verksamhetsnamnen sitter runtom på husets fasader. Till höger innanför handikappentrén (se foto nedan) sitter en TV-skärm med dagsschema för lokalerna. Skyltning mot expedition, hiss och RWC saknas.

- Entréförhållanden:** En ramp av gallerduk, svängd och aningen för brant, leder upp till entrén på baksidan, som vetter mot Nygatan. Det är inga trösklar på hela entrévåningen.  
Den egentliga huvudentrén, om ligger närmast infarten, har en utvändig trappa.
- Ytterdörrar:** Gamla dubbeldörrar i trä vid båda entréerna.  
Dörröppnare till entrén med ramp är placerad på räcke, se foto ovan.  
Ovanför den finns en porttelefon
- Expedition:** Finns en trappa upp. Tydlig skylt saknas ovanför expeditionen.
- Hiss:** Finns, men den är ur funktion! Det har varit mycket problem med hissen och den är nu felanmäld.
- Plattformshiss:** Finns högst upp i huset för att klara de sista trappstegen till den översta flygeln  
Hissen är dock inte i bruk – monteringen är inte klar och nu har hissen stått stilla en lång period i väntan på åtgärd. (Se foto nedan.)

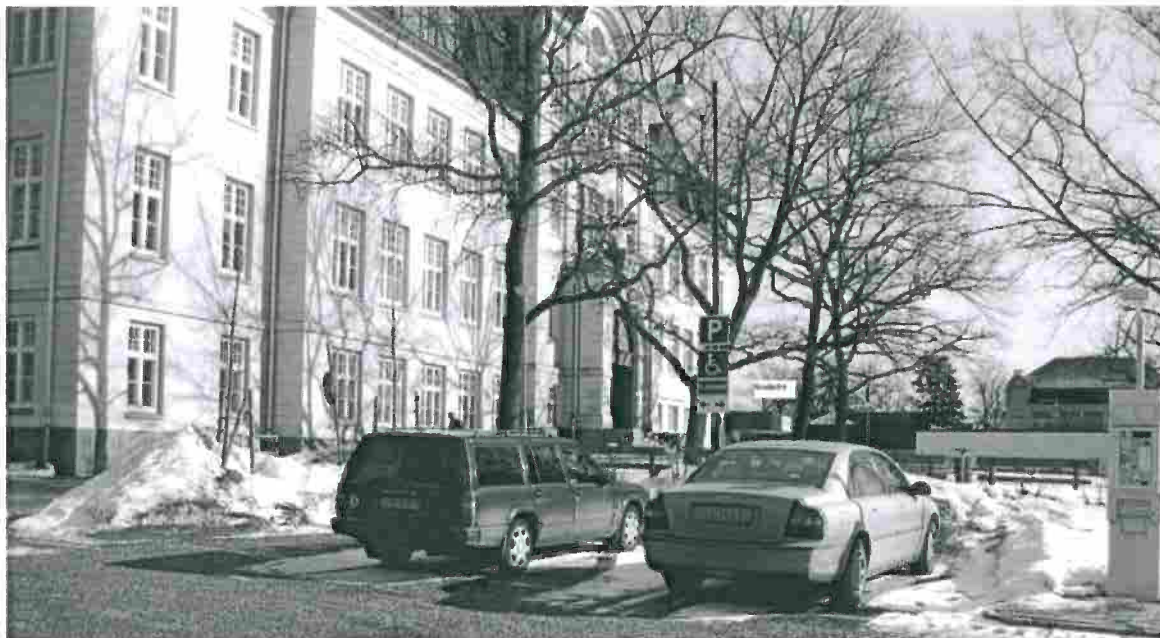
Tre handikapplatser. Huvudentrén skymtar bortom det vita huset.
