## **Svar på motion från Veronica Westergård(KD) med rubriken "Ökad tillgänglighet i Södertälje kommuns skolor"**

Dokumentnamn  
Björkängsskolan  
Inventering och åtgärdsförslag  
Datum  
Södertälje 2010-11-11

## Telge Fastigheter - Förvaltningsområde Öster

### Tillgänglighet fastigheter: Inventering och åtgärdsförslag

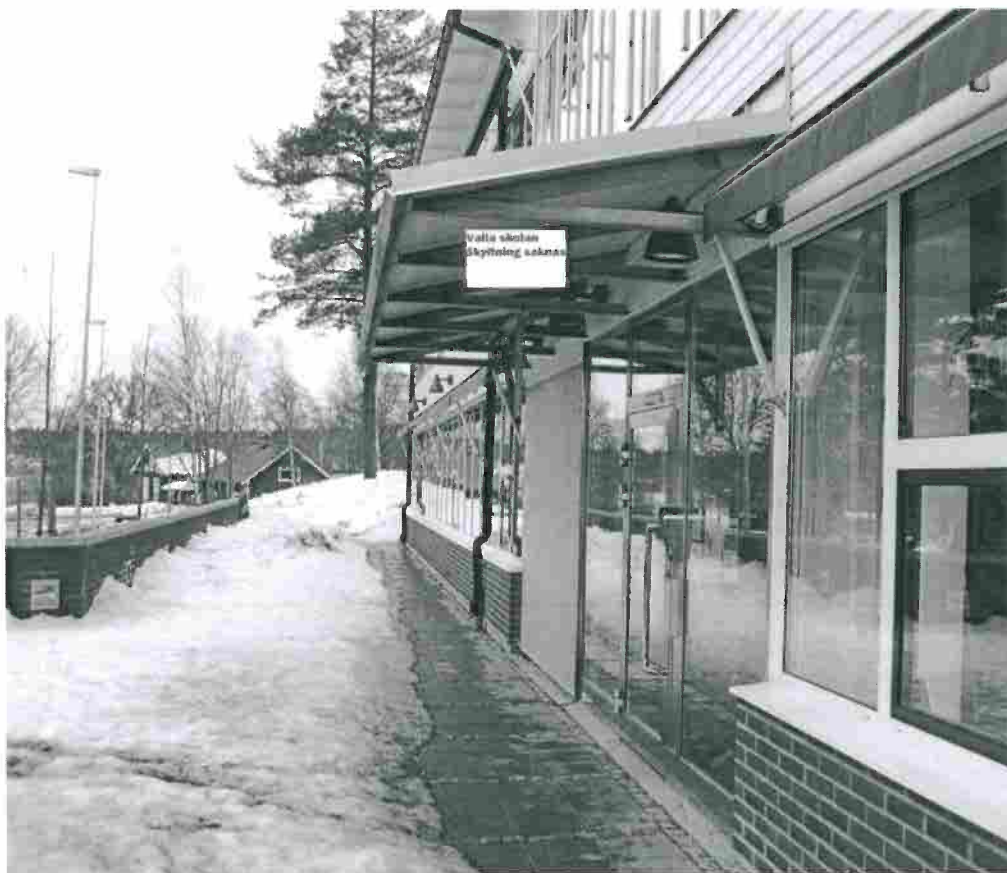
- Belysning: OK
- Entréförhållanden: Plan mark när man kommer från höger sida. Skylt som markerar huvudentrén saknas.

- Ytterdörrar: Dörröppnare finns men den är inte i drift (strömbrytare monterad). Kontrastmålning saknas.
- Expedition: Vaktmästeri finns direkt till höger i entrén. Obemannad vid besöket. Expeditionen ligger en trappa upp, hiss finns. Expeditionen är inte skyltad.
- Hiss: Från entréplan finns hiss upp till skolans övre plan. Dörröppnare saknas. Hissen hålls låst.
- Trappor: Skolan har flera trappor och nivåskillnader som jämnas ut med trappsteg. Dessa saknar kontrastmarkering. Ett lyftbord finns.
- Bibliotek: Ligger en våning upp. Liten tröskel finns. Skyltningen består endast av en lapp på dörren.

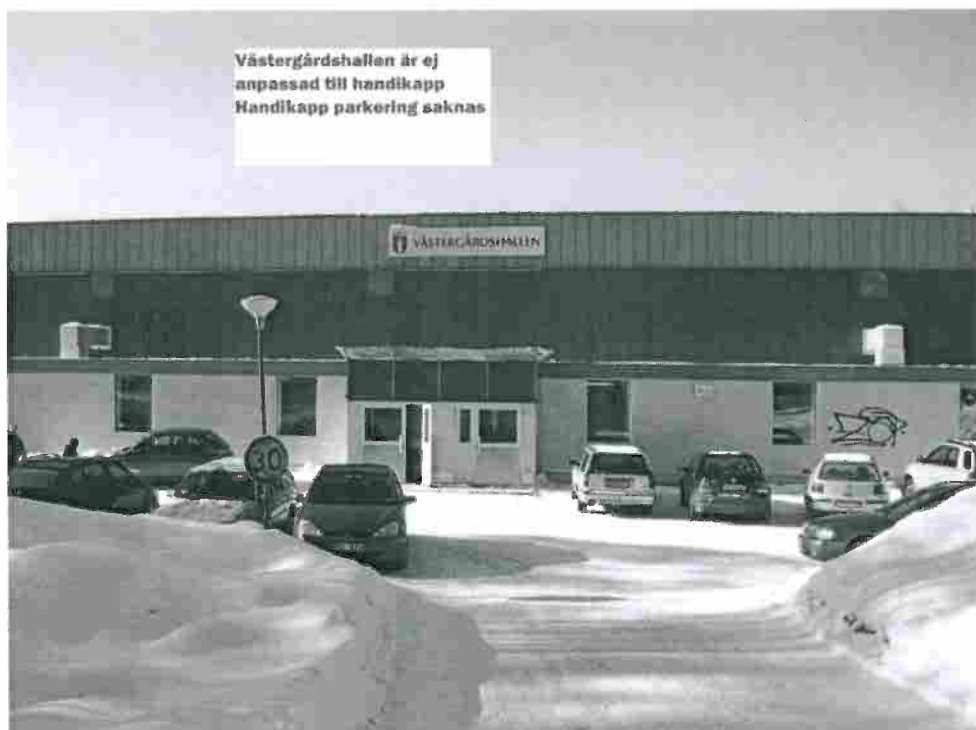
- Angöring: Asfalt (snötäckt vid besöket). Liten backe ner mot parkering.
- Parkering: Ligger framför hallen, se foto. Plan mark. Handikapplats saknas.
- Gångvägar: OK
- Skyltning / Vägvisning: Skyltning mot hall och ovanför huvudentré är OK.
- Belysning: Utvändigt belysning är OK.
