# Moraån och dess dammar

Förstudie med förslag på fiskvägar förbi Järnadammen

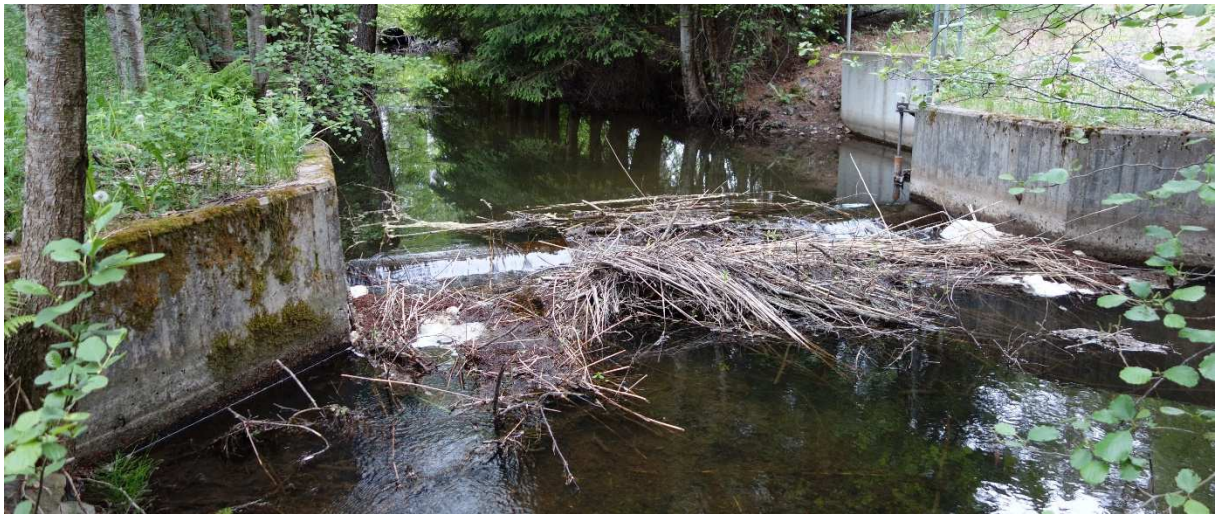
**Bild 11.** Vackådammen 2014-06-03. Foto Jonas Edlund.

Vackådammen ligger cirka 250 meter nedströms Vällingen i den del av Moraån som kallas Vackån. Det är överfallsdamm i betong som saknar regleringsmöjligheter. Dammen har en till två decimeters fallhöjd och utgör ett partiellt vandringshinder för öring. Den håller nivån i Vällingen. Dammen regleras av en vattendom.

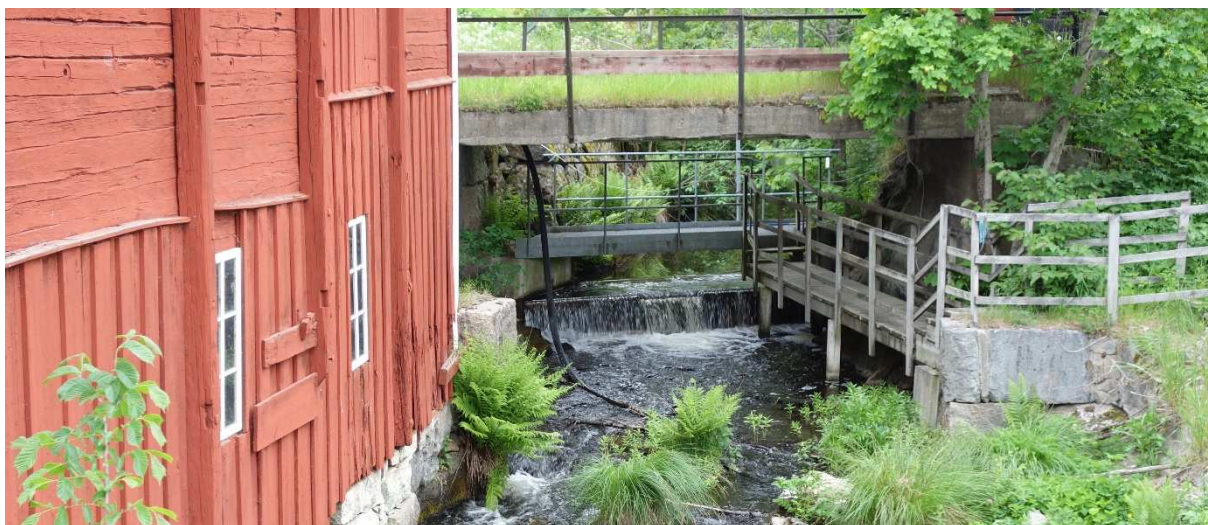
**Bild 13.** Kallforsdammen 2014-06-03. Foto Jonas Edlund.

Kallforsdammen ligger cirka 300 meter nedströms Kvarnsjön i den del av Moraån som kallas Kallforsån. Dammen håller Kvarnsjöns nivå, har cirka 0,6 meters fallhöjd och utgör ett definitivt vandringshinder för öring. Kallforsdammen är en modern skibordsdamm och ligger i anslutning till den plats där man tidigare tog råvatten för infiltration vid Myrstugans vattenverk. Dammen regleras av en vattendom. Ansvaret för tillsyn och underhåll ligger på Telge Nät, vilka även ansvarar för avläsning av dammens pegel (Lindhe 2014).

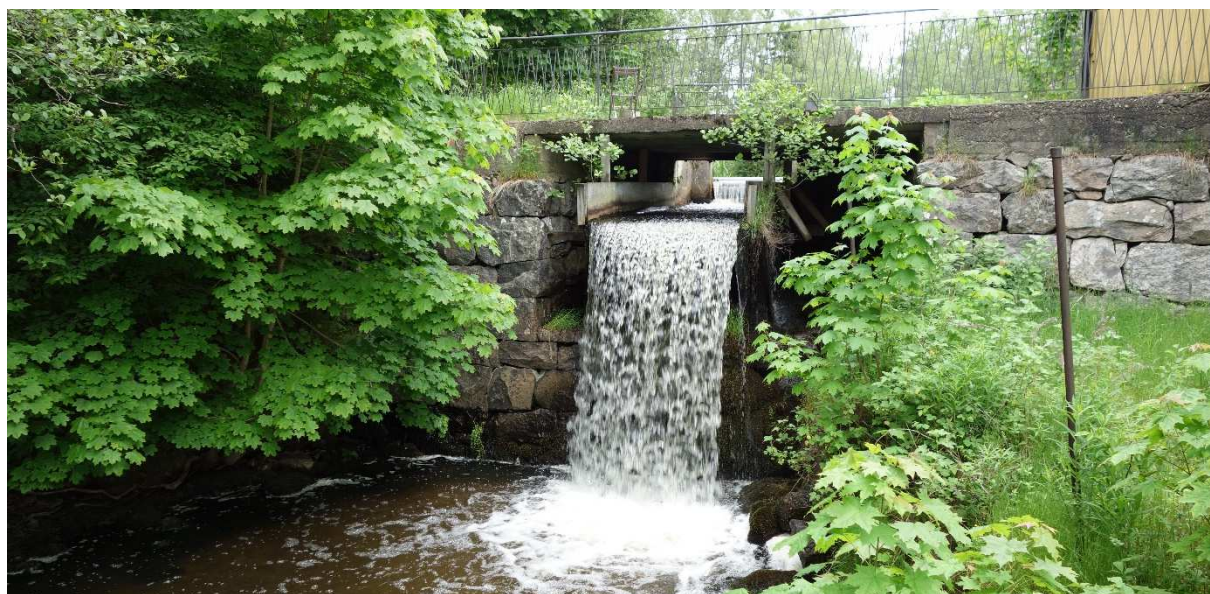
**Bild 14.** Tällebrodammen 2014-06-03. Foto Jonas Edlund.

Tällebrodammen ligger 2,0 kilometer uppströms Järnadammen. Den har cirka 3,7 meters fallhöjd och utgör ett definitivt vandringshinder för öring. Tällebrodammen dämmer in cirka 180 meter av vattendraget och nivån regleras med träsättar. Inga uppgifter om miljödom eller liknande rörande Tällebrodammen har hittats.

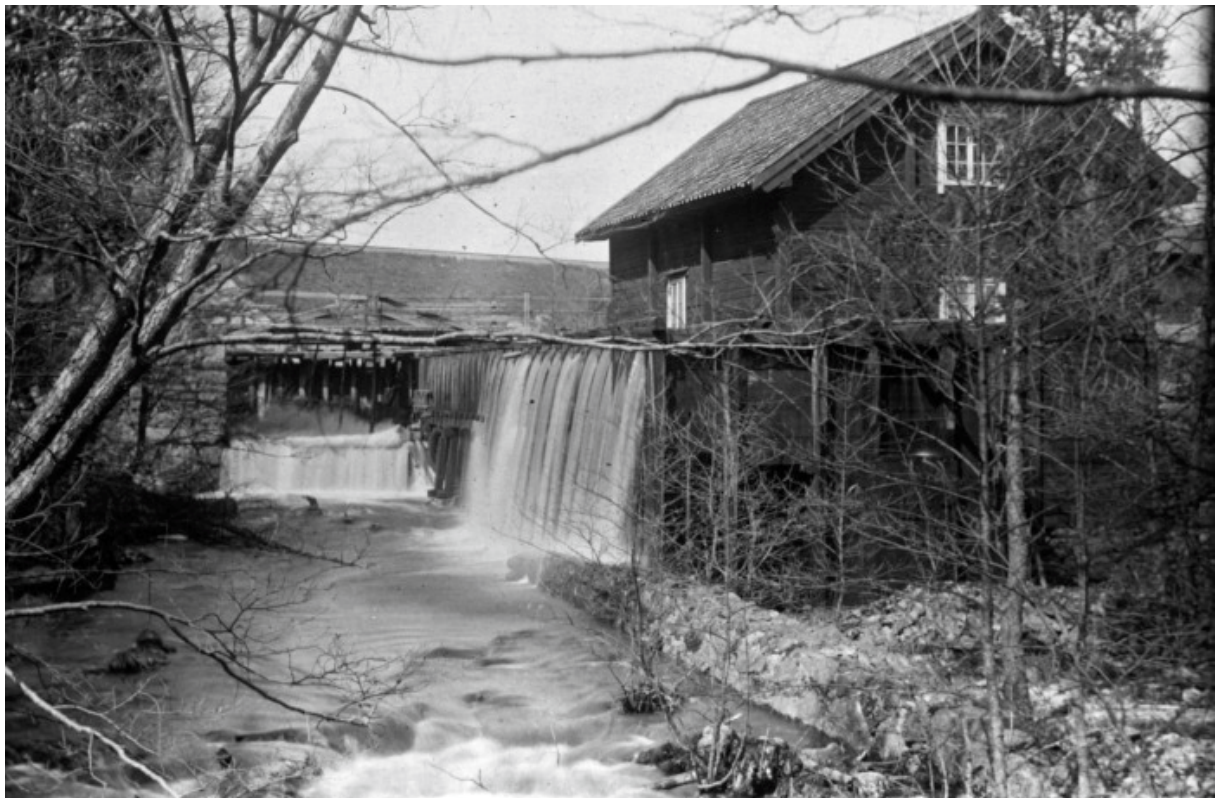
**Bild 16.** Kvarnen vid Järnadammen, sannolikt från 1900-talets början. Från Stockholms läns museums bildarkiv.

Kvarnen vid Järnadammen hade en bred träränna och ett vattendrivet kvarnhjul. Av bilder från denna tid framgår att trärännan vilade på en högre avsats vid sidan om spillutskovet. Konstruktionen med ett lägre spillvattenplan finns kvar i dagens damm.

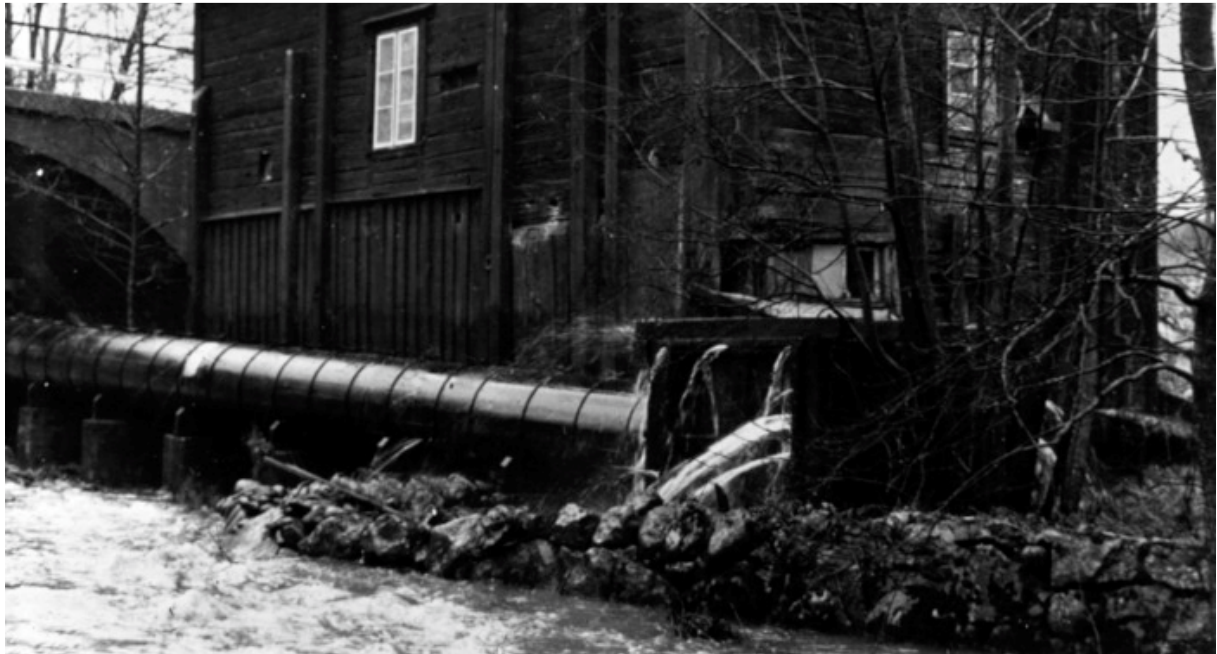
**Bild 17.** Kvarnen vid Järnadammen på 1950-talet, efter att rännan till kvarnhjulet ersatts av en trätub till en elturbin. Från Stockholms läns museums bildarkiv. Foto Per Andersson.

På 1930-talet ersattes rännan och kvarnhjulet av en trätub och turbin. 1961 upphörde kvarnverksamheten och året därpå revs kvarnhuset. Samma år inträffade ett dammbrott i samband med ett höglöde, vilket ledde till en större avsänkning av vattennivån. Dammen återställdes senare, men utskovströskeln sänktes ungefär en meter (Järna hembygdsförening 2014). Direkt uppströms Mora- och Ogaåns inlopp i det nuvarande indämda området finns stora sedimentbankar som avsattes under den tid då vattennivån hölls på en högre nivå.

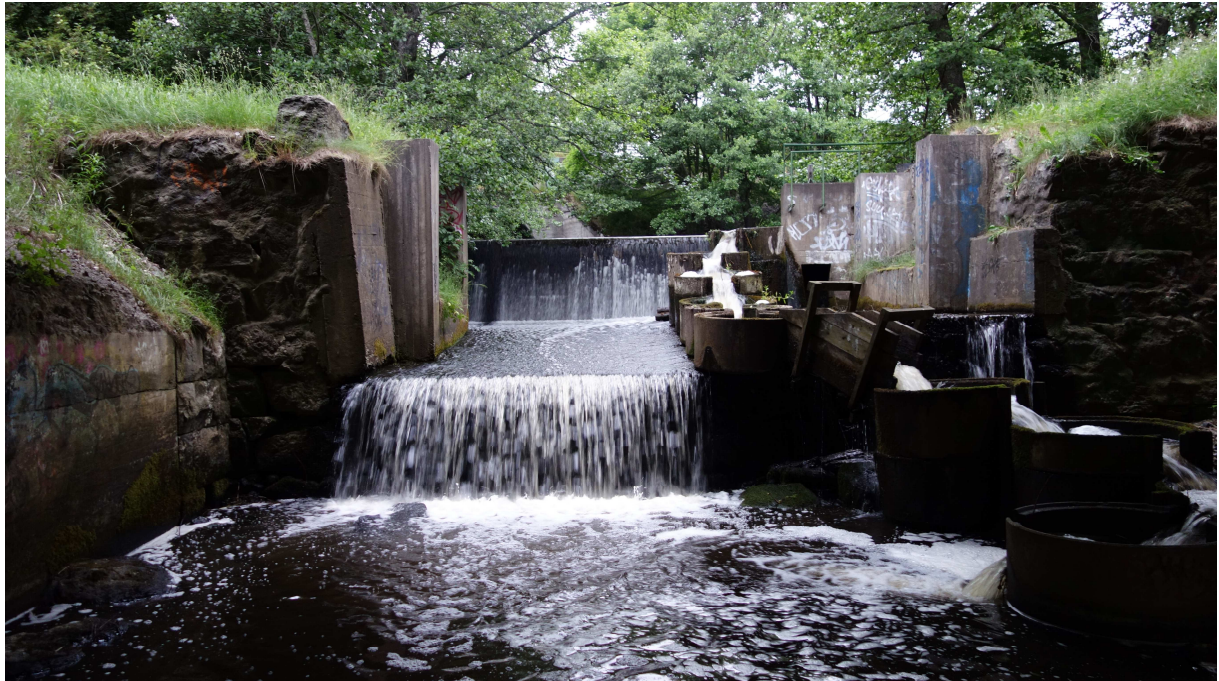
**Bild 18.** Järnadammen med den befintliga fiskvägen 2014-06-03. Foto Jonas Edlund.

Dammen är konstruerad av betong, sten och jordmassor. Den totala fallhöjden är cirka 3,4 meter. Fallhöjden är fördelad på två fall med en mellanliggande svagt sluttande yta i två plan. Avståndet mellan de båda fallen är cirka 8 meter. Dammen är försedd med ett 6,6 meter brett överfallsutskov med fast tröskel. I detta utskov finns ett mindre och några decimeter lägre utskov som fungerar som inlopp till den fiskväg som finns vid dammen. Vid den norra sidan om det stora överfallsutskovet finns ett mindre utskov med spetlucka. Detta utskov är beläget under det stora utskovets tröskelnivå och regleras enligt uppgift inte. Utskovet möjliggör avsänkning till en nivå i ungefär samma läge som bottenivån under järnvägsbron.

Fiskvägen är en variant av bassängtrappa, byggd av prefabricerade betongelement till vägtrummor som placerats så att de bildar 10 bassänger. Den är byggd 2001 och fungerar sannolikt inte (Andersson m fl 2007). Även om enstaka öringar kan ta sig förbi bör dammen betraktas som ett definitivt vandringshinder. Detta innebär att dammen är det nedersta fasta vandringshindret i Moraån.

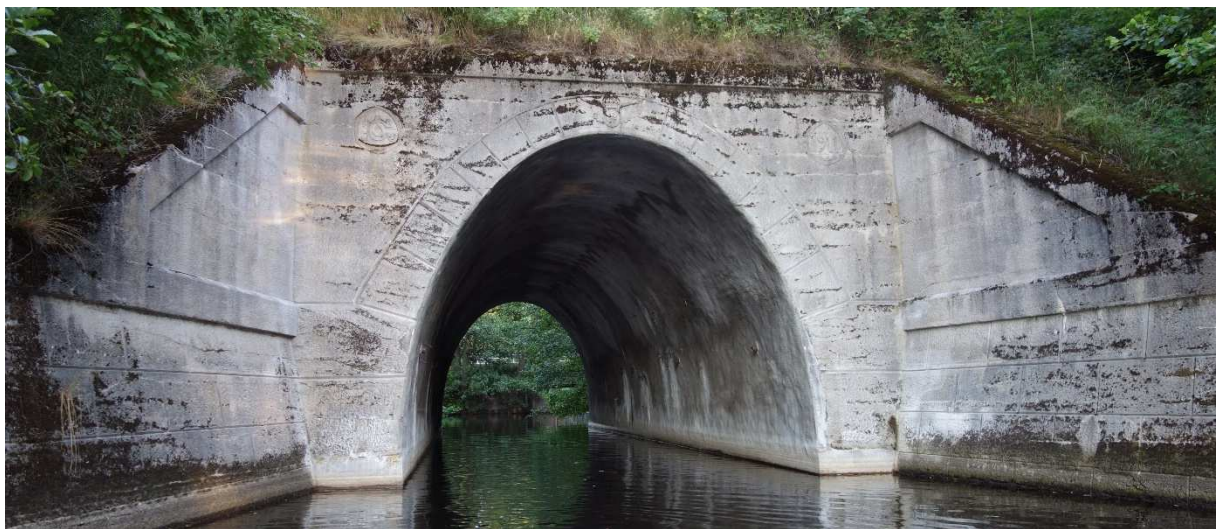
**Bild 21.** Valvet i järnvägsbron uppströms Järnadammen 2014-07-09. Foto Jonas Edlund.

Järnvägen passerar Moraån cirka 40 meter uppströms Järnadammen. Bron är från 1911 och byggdes samtidigt som Nyköpingsbanans sträckning mellan Järna och Nyköping. Den har en fem meter bred valvöppning och är omkring sex meter från botten till tak. Bottennivån ligger cirka 1,8 meter under tröskelnivån på dammen, vilket alltså innebär att dagens vattendjup under järnvägsbron är omkring 1,8 meter. Botten är en del av brokonstruktionen och utgörs av en metertjock bottenplatta grundlagd på träpålar.

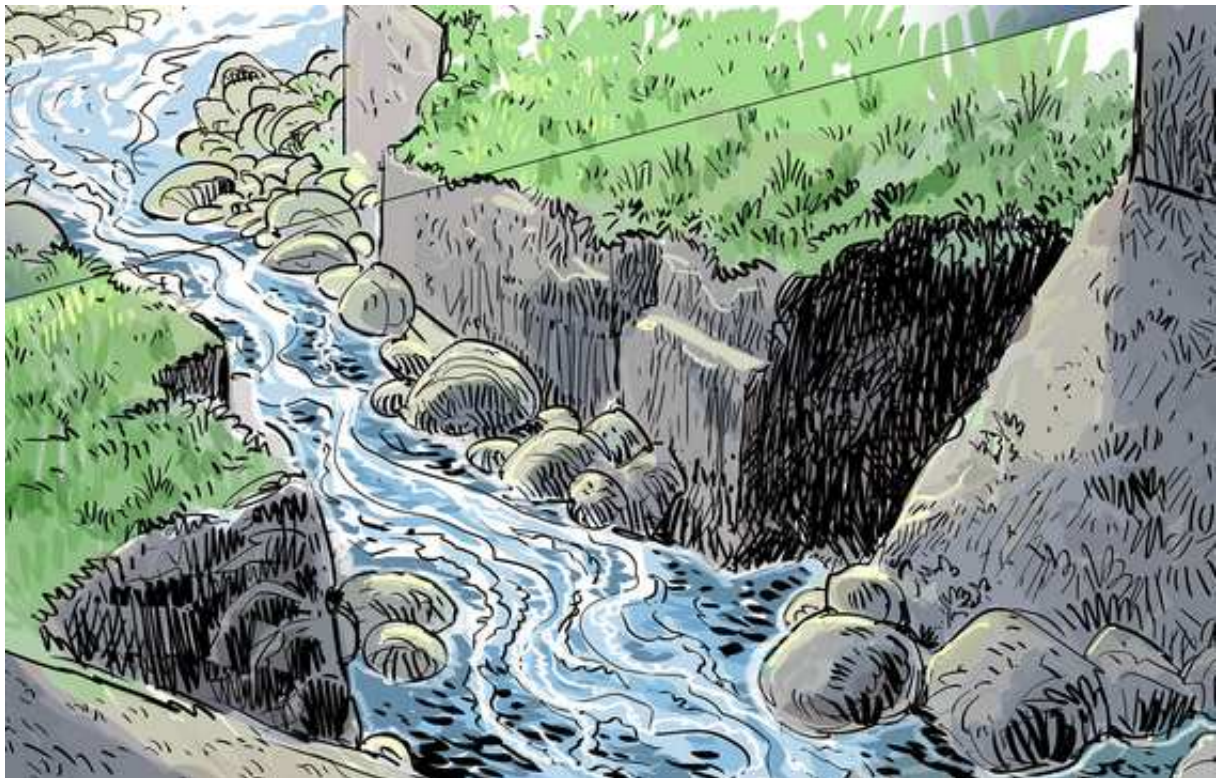
**Bild 24.** Skissen visar Järnadammen efter att en sektion av dammbyggnaden öppnats upp och vattennivån uppströms sänkts av. Illustration Gösta Lindwall.

Åtgärden innebär att en naturliknande åfåra med strömmade vatten anläggs i området mellan järnvägen och riksväg 57. Detta görs genom att en sektion av dammbyggnaden öppnas upp och den indämda vattenytan sänks av. Sedan anläggs den nya åfåran från järnvägen till den öppnade dammsektionen. Åtgärden kräver en relativt omfattande utfyllnad, framför allt närmast nedströms järnvägen.

Nivåskillnaden från bottenplattan under järnvägsbron till befintlig botten nedströms dammbyggnaden är cirka 1,7 meter. Med en halvmeters erosionsskydd på bottenplattan blir nivåskillnaden cirka 2,2 meter. För att inte åfåran ska bli för brant måste den tillgängliga ytan nyttjas effektivt. Om åfåran läggs i en krok österut nedströms järnvägsbron och ansluter till befintlig botten cirka 20 meter nedströms dammen bedöms längden kunna bli omkring 90 meter. Detta ger en genomsnittlig lutning på cirka 2,4 procent, vilket är något högt, men acceptabelt.

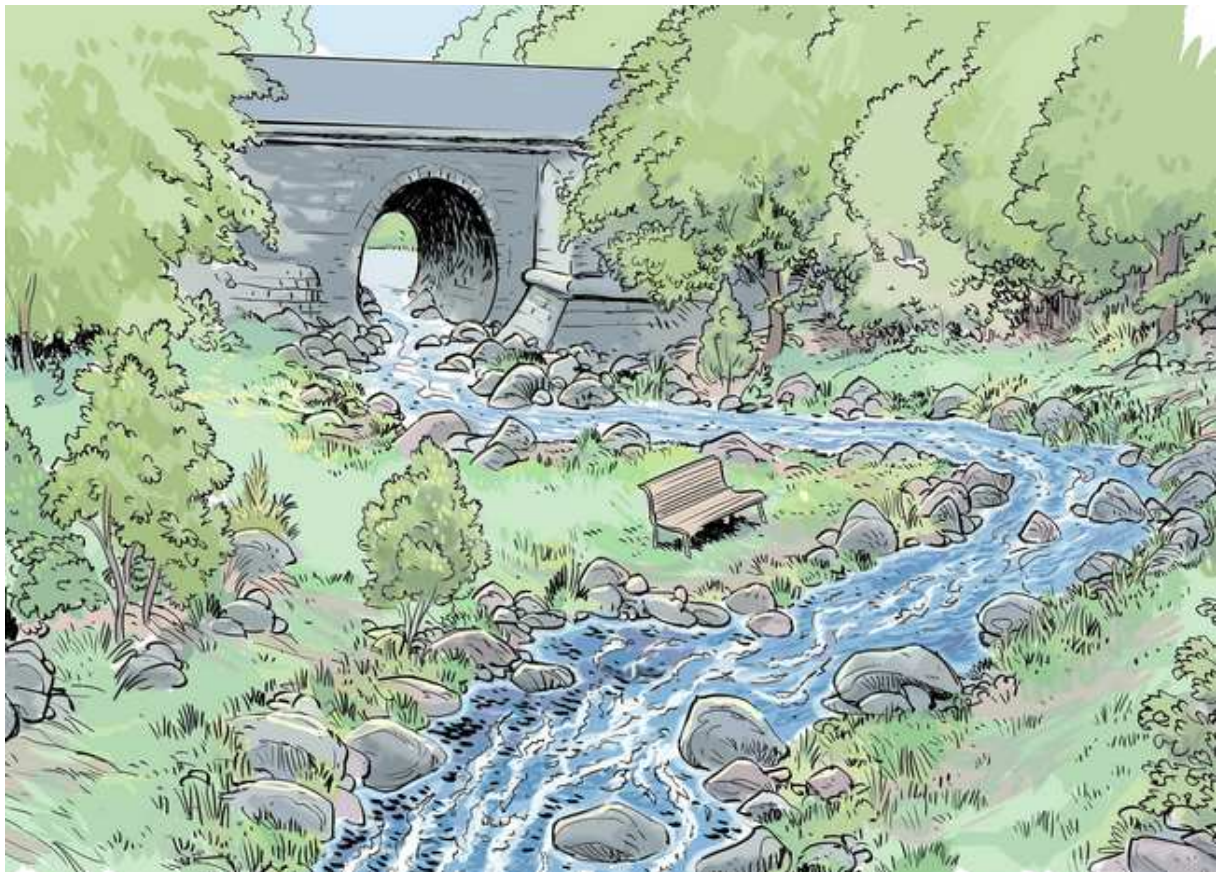
**Bild 25.** Skissen visar området nedströms järnvägsbron efter att vattennivån sänkts av och den naturliknande strömvattenfåran anlagts. Illustration Gösta Lindwall.

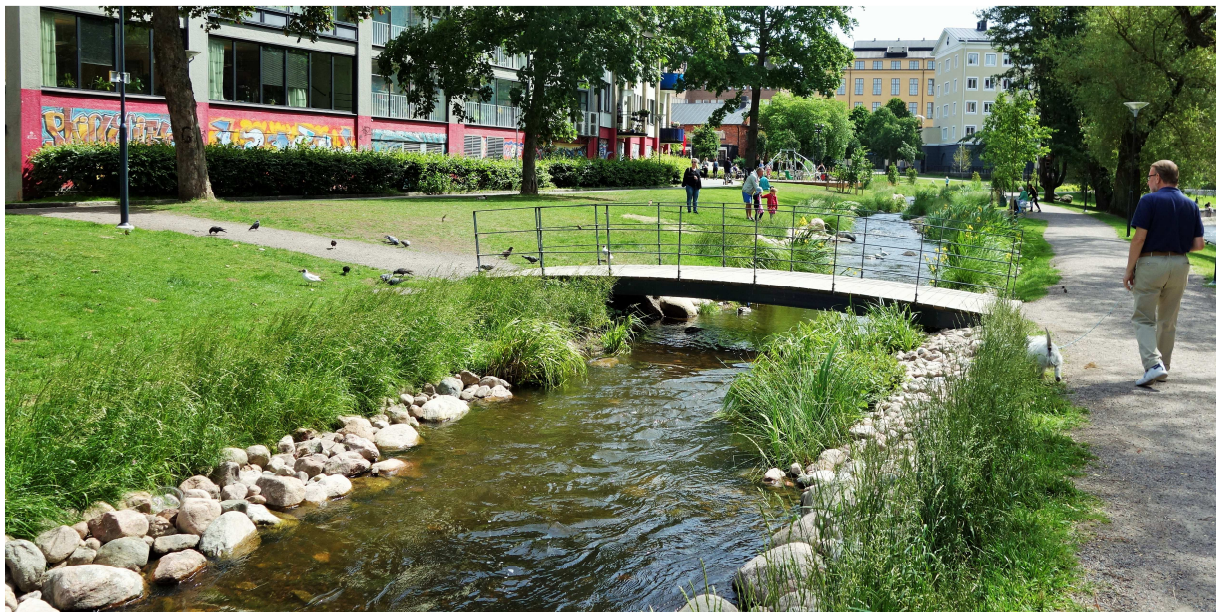
**Bild 26.** Exempel på anlagd strömvattenfåra. Fotografiet visar omlöpet i Strömsparken i Norrköping. Foto Jonas Edlund

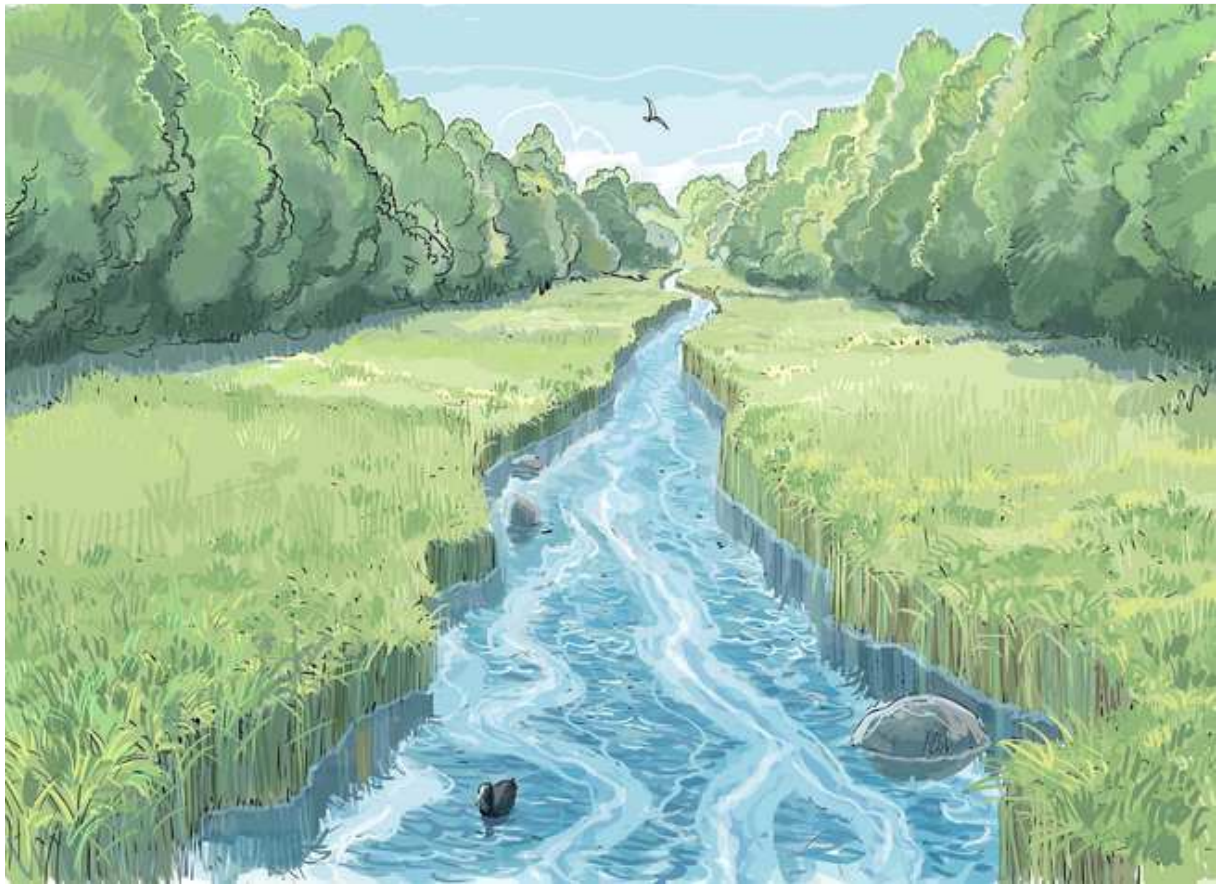
**Bild 27.** Skissen visar området uppströms järnvägsbron efter att vattennivån sänkts och vegetation etablerat sig vid sidan om djupfåran. Illustration Gösta Lindwall.

Åtgärden innebär att vattennivån uppströms järnvägsbron sänks cirka en meter, om möjligt något mer. Den nya nivån hålls av en fast tröskel i anslutning till brovalvet under järnvägen. Nivåsänkningen innebär att djupet i åns djupfåra blir omkring en meter och att bottennivån på de grundområden som kantar djupfåran hamnar i närheten av den nya vattenytan eller något under. Den nya åfåran kommer rinna i den nuvarande djupfåran, medan nuvarande grundområden kommer att vara bevuxna med vegetation. Åfåran kommer att vara lugnflytande med finsedimentbotten, men strävan bör vara att även skapa grundare trösklar med lite högre vattenhastighet och grövre bottenmaterial. I nuläget finns bara översiktlig kunskap om djup- och sedimentförhållanden uppströms järnvägsbron, vilket bland annat innebär att den nya åfårans exakta sträckning inte är känd. Den avsänkta sträckan bedöms dock bli omkring 300 till 350 meter lång.

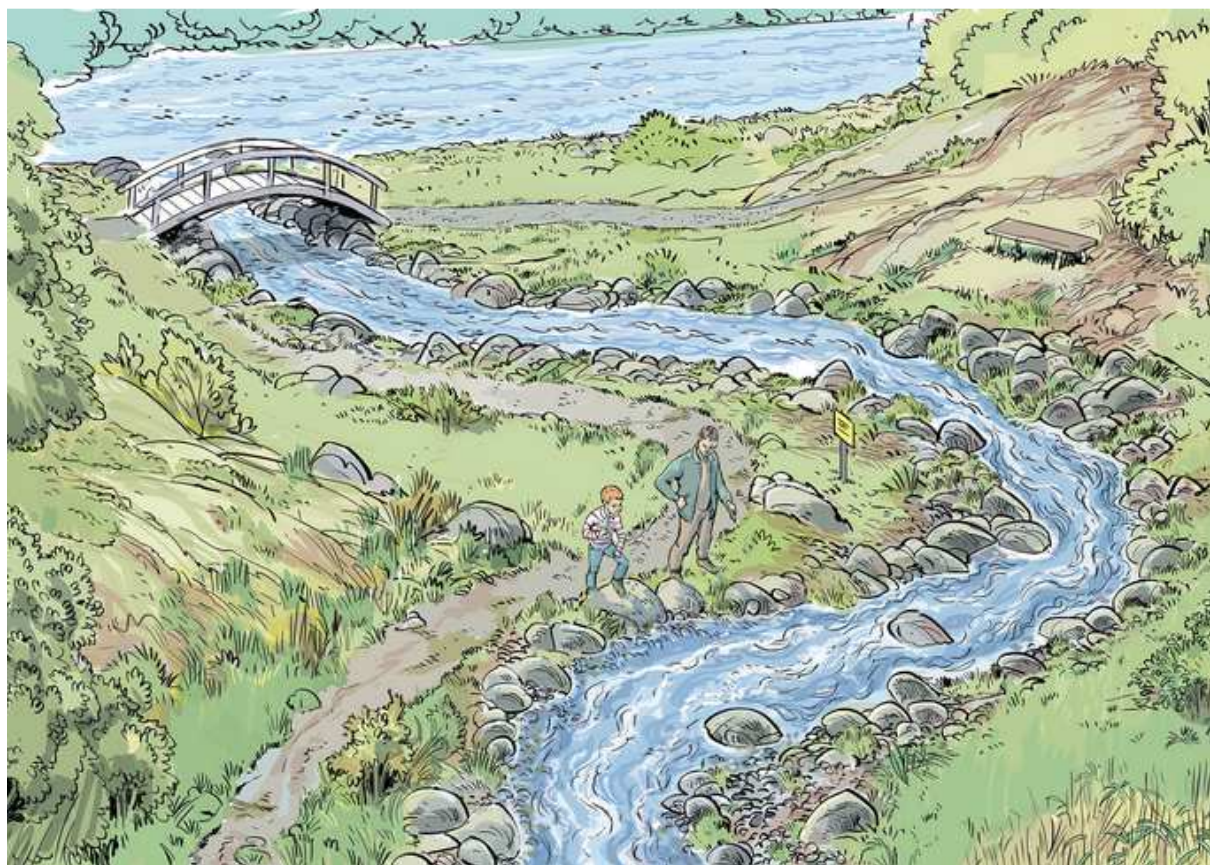
**Bild 28.** Skissen visar området söder om Picknickudden med dammvallen, utfyllnaden och den naturliknande strömvattenfåran. Illustration Gösta Lindwall.

Åtgärden genomförs genom att en dammvall byggs över ån. Nedströms dammvallen görs en utfyllnad som skapar ett markområde mellan Picknickudden och motstående udde. Den nya åfåran anläggs från dammvallen till utfyllnadens slut. Utloppet genom dammvallen utformas som en fast tröskel, likt en forsnacke. Tröskeln utformas så att den ger naturligare flödes- och nivåvariationer och en minskad nollflödesrisk jämfört med Järnadammens nuvarande dammkrön.

Direkt nedströms tröskeln byggs en naturliknande strömvattenfåra där nivåskillnaden mellan järnvägsbron och tröskeln tas in. Fallhöjden blir i storleksordningen en meter, eventuellt något större. Den exakta nivåskillnaden styrs i första hand av nivån på den fasta tröskeln vid brovalvet under järnvägen. Åfåran utformas på liknande sätt som den nedströms järnvägsbron, men lutningen görs flackare, om möjligt omkring en procent. Detta innebär att strömvattenfårans längd blir i storleksordningen 100 meter, eventuellt något mer.

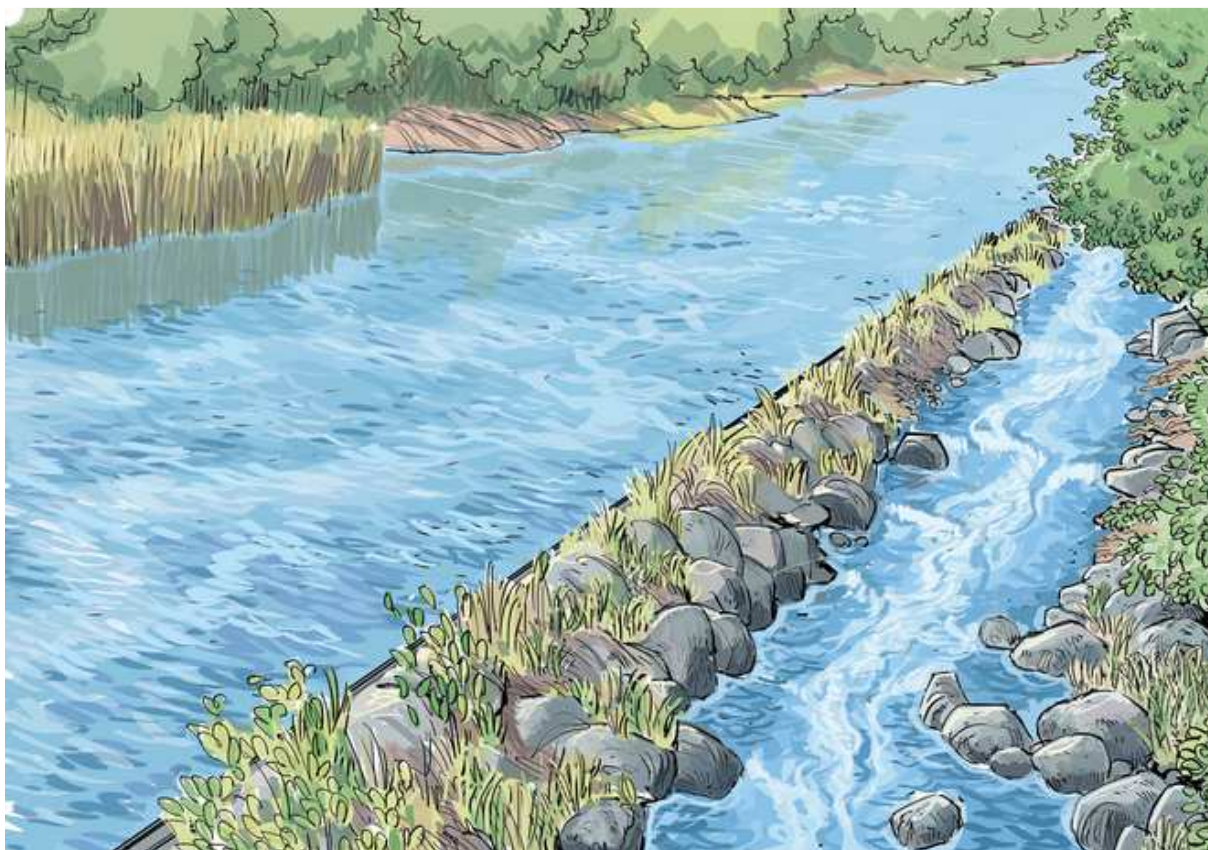
**Bild 29.** Skissen visar inlöpet uppströms järnvägen. Illustration Gösta Lindwall.

Åtgärden innebär att en avskiljande vägg, exempelvis av spont, byggs ett stycke ut i ån längs den norra stranden. Mellan skiljeväggen och stranden byggs en ny naturliknande fåra med strömmande vatten upp. Åfårans fallhöjd blir i storleksordningen en meter, eventuellt något större. Den exakta nivåskillnaden styrs av nivån på den fasta tröskeln vid brovalvet under järnvägen. Utanför inlöpet bibehålls vattenytan uppströms järnvägsbron i nuvarande nivå.

Åfåran utformas på liknande sätt som den nedströms järnvägsbron, men lutningen görs flackare. Inlöpets inlopp utformas som en fast tröskel, likt en forsnacke. Tröskeln utformas så att den ger naturligare flödes- och nivåvariationer och en minskad nollflödesrisk jämfört med Järnadammens nuvarande dammkrön. Vid behov kan den avskiljande väggens höjd anpassas så att högflöden även rinner över skiljeväggen, vilket ökar anläggningens avbördningsförmåga.

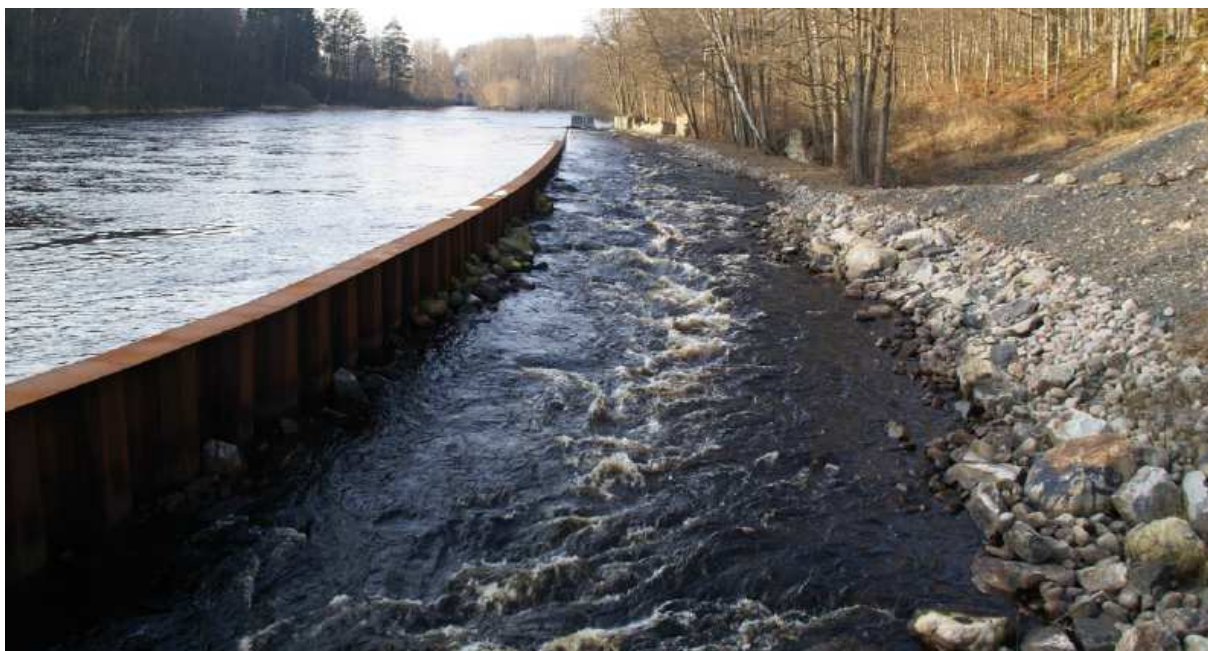
**Bild 30.** Inlöp vid Hemsjö i Mörrumsån. Från Calles m fl (2013). Foto Erik Degerman.
