# PM GEOTEKNIK OCH HYDROGEOLOGI

Järnadammen - Moraån

## Södertälje Kommun

Stockholm 2018-12-05

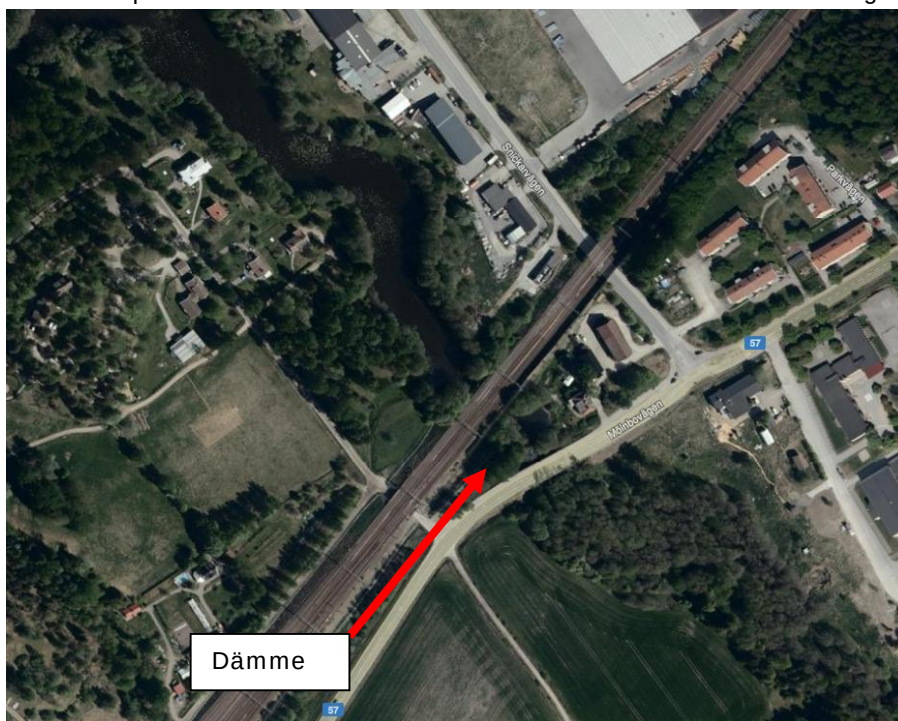
Figur 1, orienteringsfigur
