2011-04-06

# **Inledande studie om åtgärdande av vandringshindren vid Järnadammen och Tällebrodammen i Moraån**

En utredning utförd på uppdrag av  
Sveriges Sportfiske- och Fiskevårdsförbund

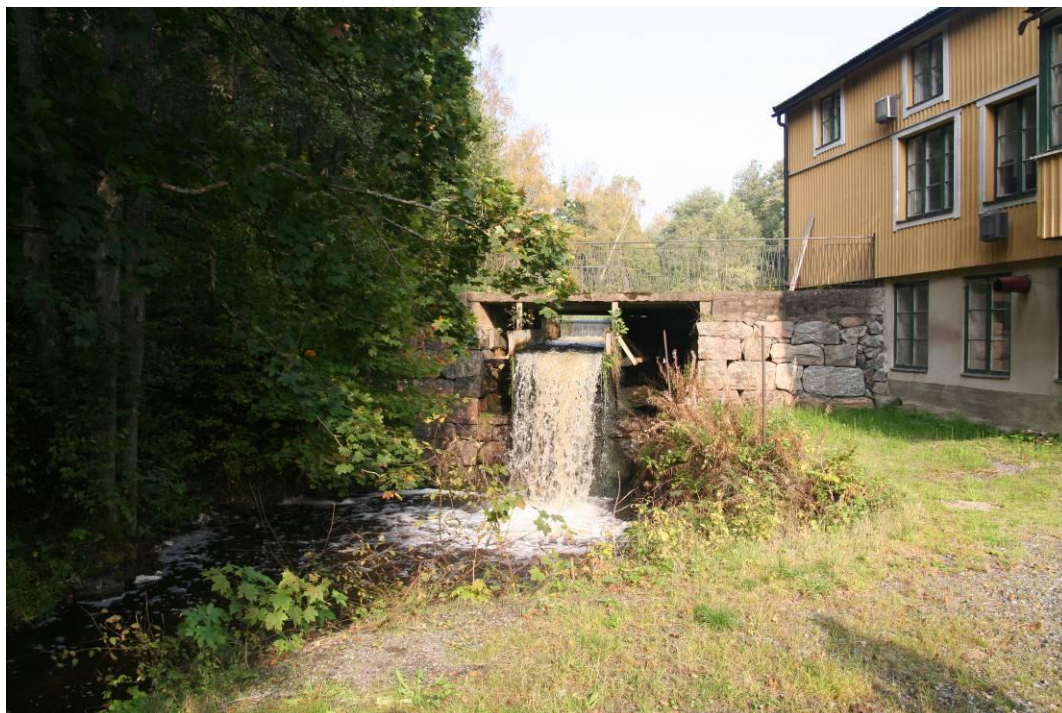
Figur 2. Tällebrodammen. Foto: Johan Kjellin.

Tällebrodammen ligger strax nedströms Nykvarnsvägen i nordvästra delen av Järna samhälle, se figur 2 och 3. Åsträckan som däms av Tällebrodammen är ca 70 m och omfattar ca 0,1 ha. Intill dammbygganden, och delvis sammanbyggd med denna, finns en byggnad som idag används till hunddagsverksamhet. Vid dammbyggnaden finns även en gångbro som leder över till skogsområdet väster om Moraån. Markägare vid Tällebrodammen, inklusive det uppdämda området, är Svenska Kyrkan (västra sidan) samt ett fastighetsaktiebolag (östra sidan). Gränsen mellan fastigheterna går i åfåran och i mitten av det uppdämda vattenområdet.

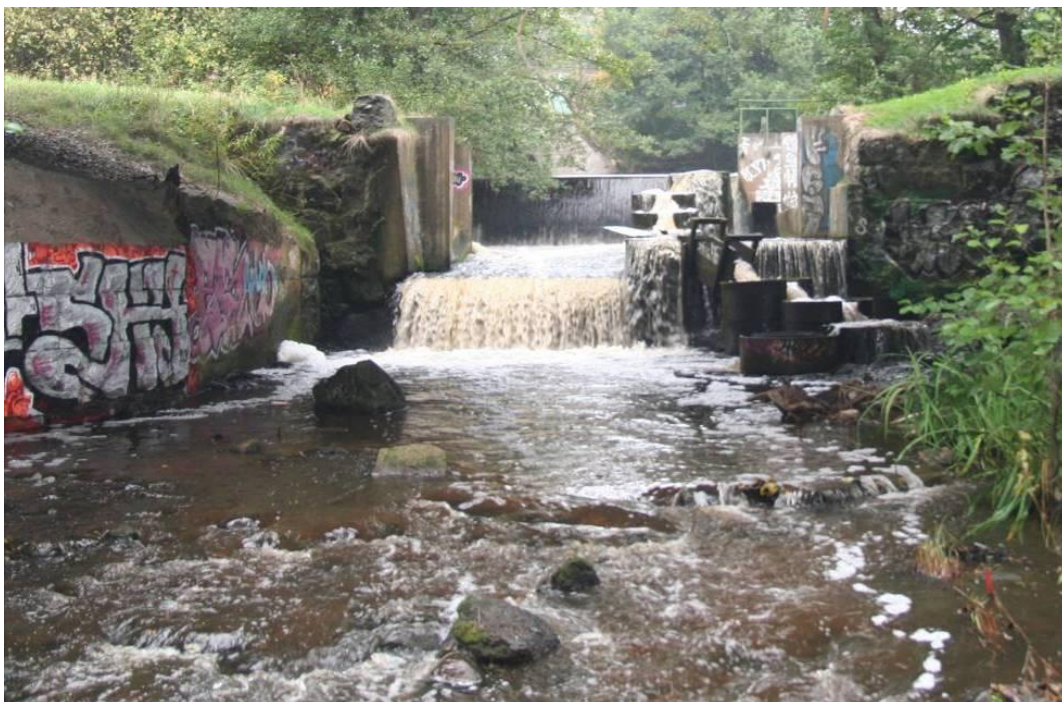
Figur 4. Järnadammen. Foto: Johan Kjellin.

Järnadammen ligger i sydvästra delen av Järna samhälle, mellan bron vid väg 57 och järnvägsbron över Moraån, se figur 4 och 5. Åsträckan som däms av Järnadammen är ca 1,4 km lång och omfattar drygt 4 ha vattenområde. Själva dammbyggnaden ligger delvis på privat mark och delvis på kommunal mark. Det uppdämda vattenområdet ligger till stor del på kommunal mark, men det finns även ett flertal fastigheter med privata ägare som har del i det vattenområdet.

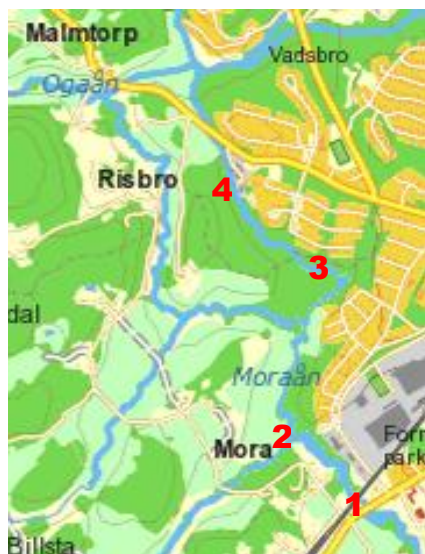
Figur 11. Karta över provtagningsplatser. Provpunkt 1, 2, 3 ligger inom området som däms av Järnadammen, medan provpunkt 4 ligger i området som däms av Tällebrodammen.

Fyra provområden valdes ut, varav tre platser vid Järnadammen och en plats vid Tällebrodammen, se figur 11. Vid varje plats togs tre till fyra stycken prover som slogs samman till ett samlingsprov. Sedimentundersökningen omfattade de övre tre decimetrarna av sedimenten. Provtagning genomfördes i enlighet med SGF Fälthandbok, Rapport 1:2001, med kvalitetsklass B. Provtagningen av dammens sediment utfördes med rörprovtagare, se figur 12.

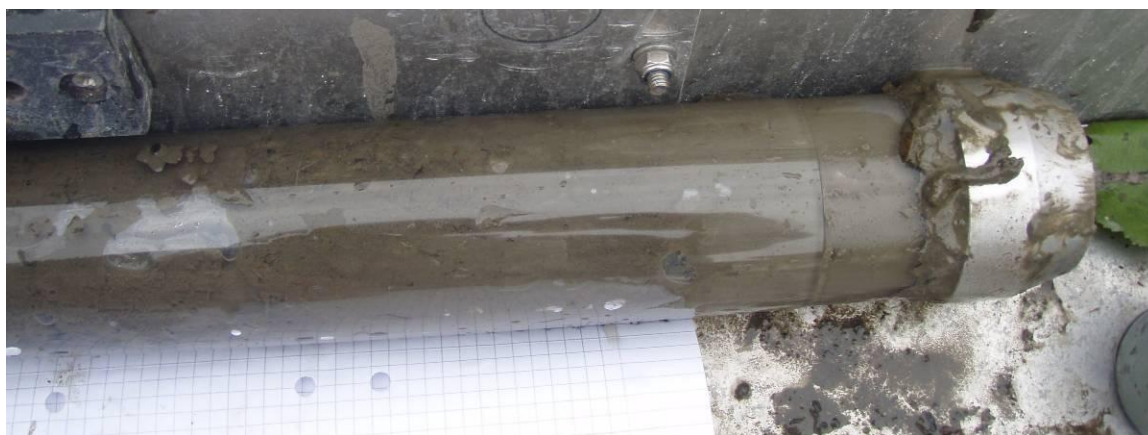
Figur 12. Exempel på sedimentpropp från provplats 1 mellan väg 57 och järnvägsbron.  
Foto: Gustav Björnstad.

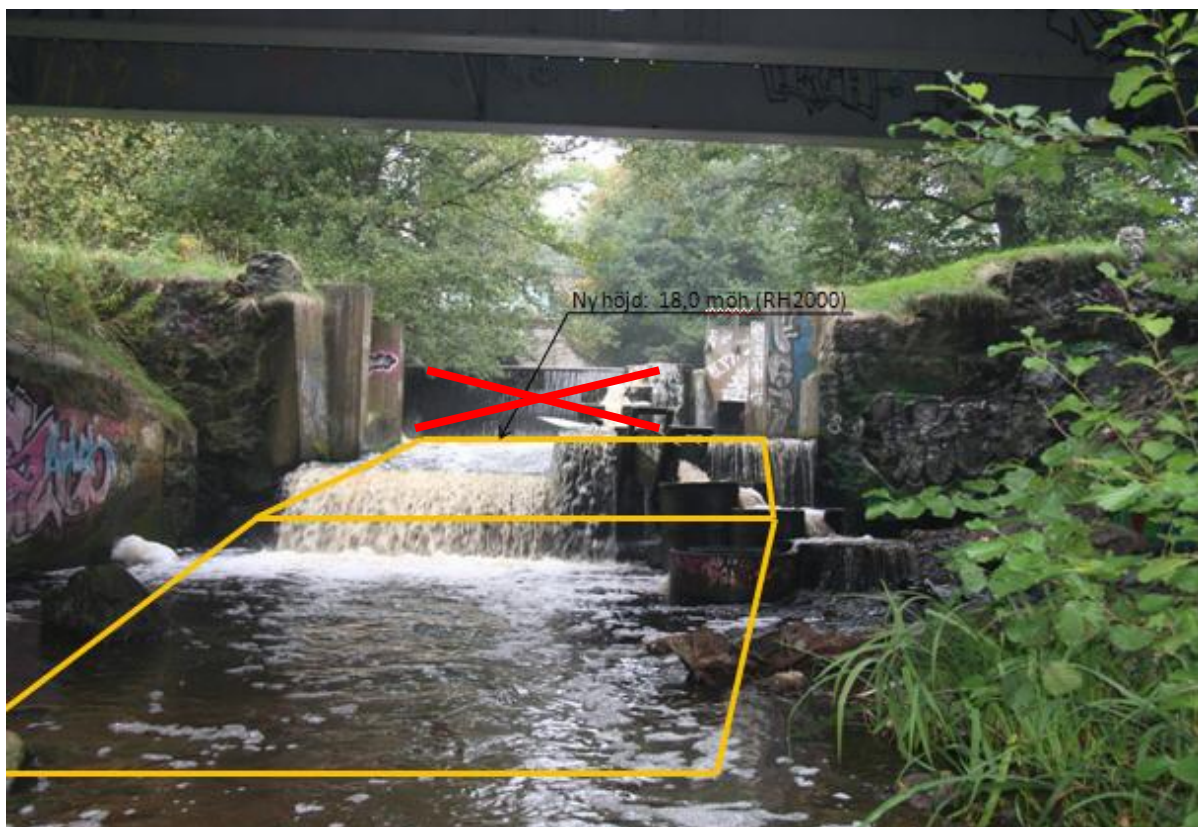
Figur 14. Uppbyggnad av ny åbotten ungefär inom markerat område.

Om den uppbyggda bottnen ansluter till befintlig botten 20 meter nedströms dammbygganden erhålls en genomsnittlig lutning om ca 3-4 %. Om sträckan görs med lämpliga trösklar och större sten som bromsar och styr flödet bör även annan fisk än starksimmande arter kunna klara passagen.

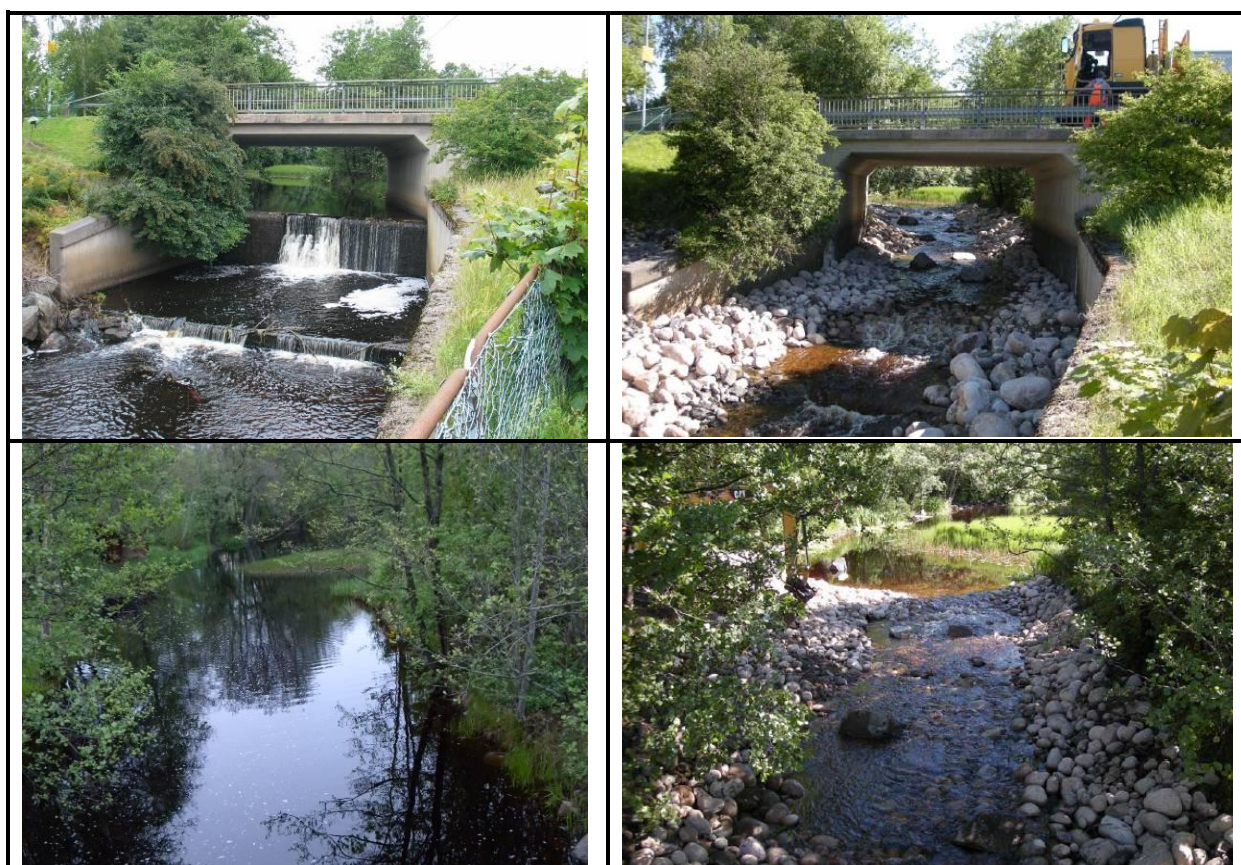
Figur 15. Exempel från liknande projekt med åtgärd av dammbyggnad. Bilderna visar före och efter åtgärd nedströms och uppströms dammbyggnaden, Imälven, Karlskoga 2010. Foton: Johan Kjellin till vänster och Martin Larsson till höger.

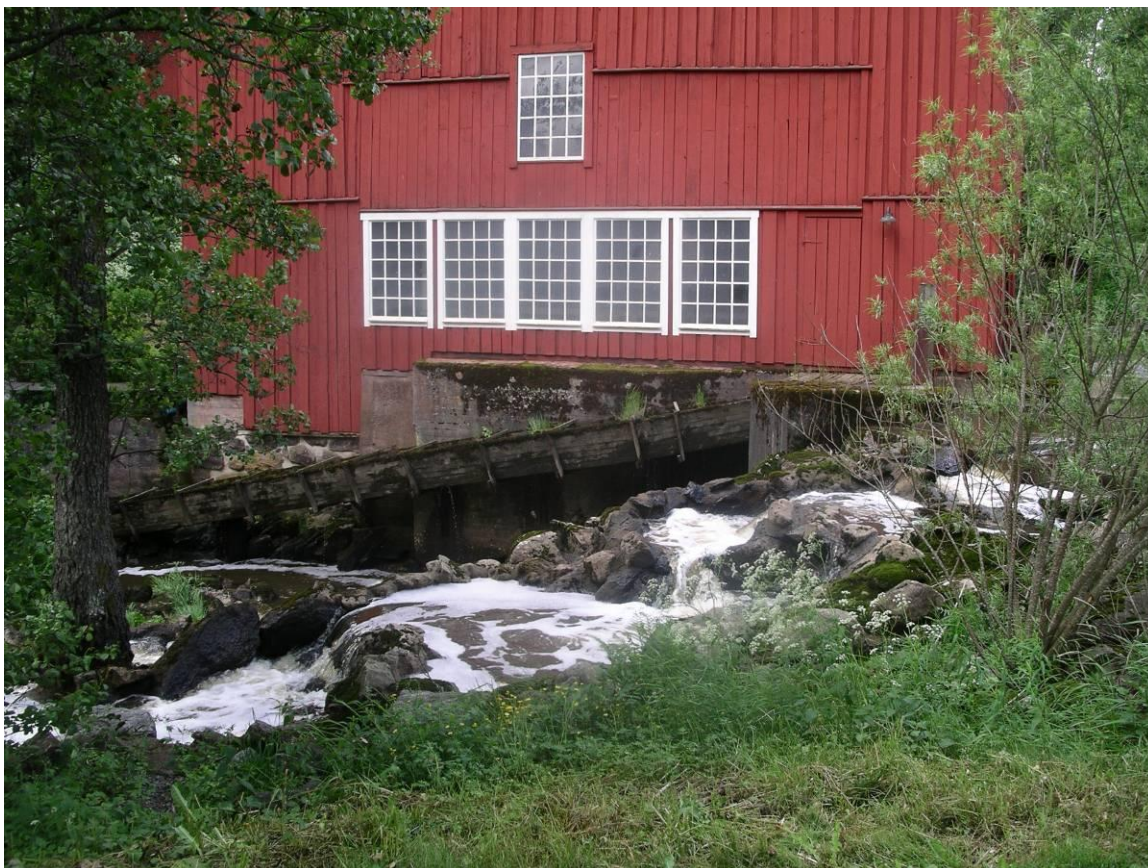
Figur 18. Exempel på fiskväg med natursten ingjuten i betong. Foto: Sverker Lovén.

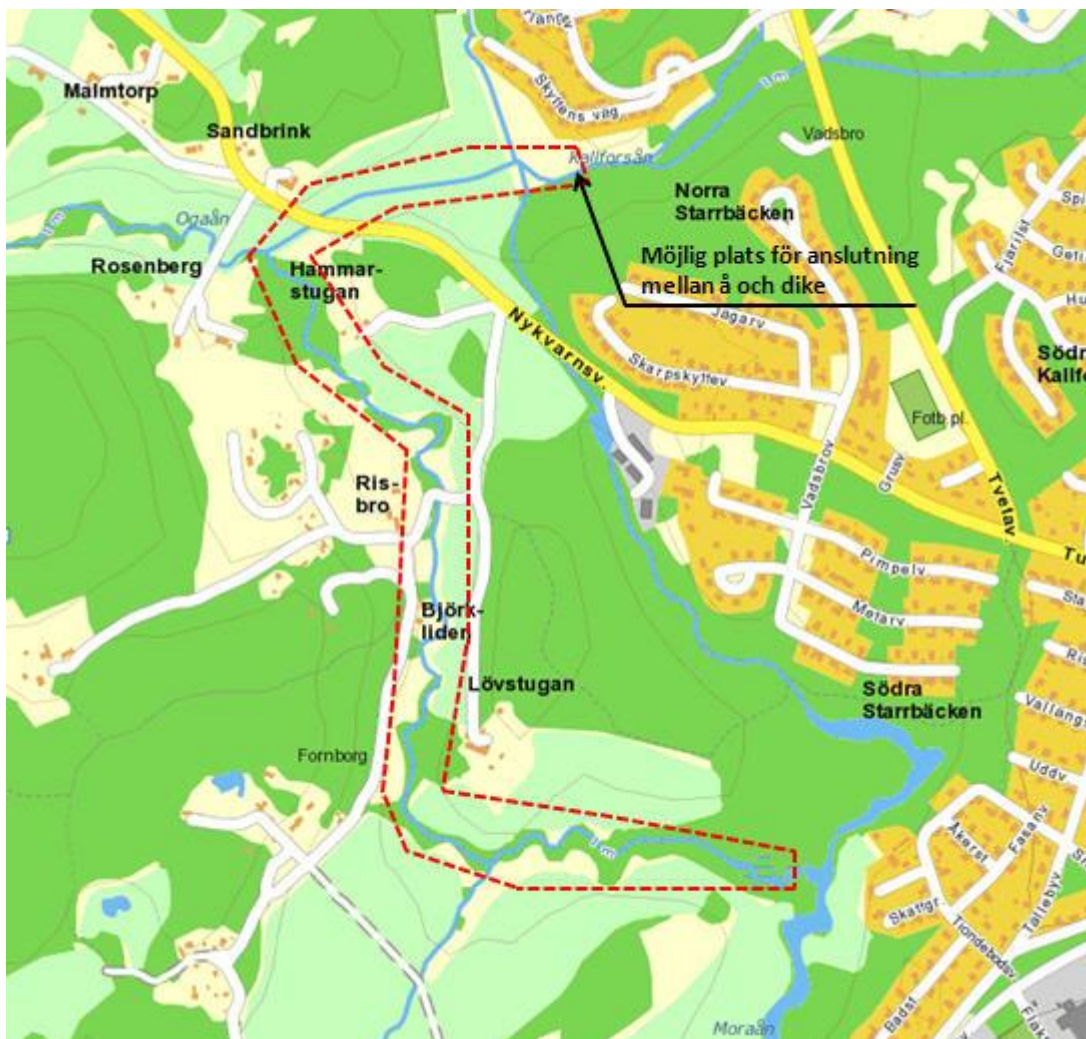
Figur 19. En alternativ vandringsväg förbi Tällebrodammen kan nyttjas genom att skapa en vattenpassage från Kallforsån till diket/bäcken som rinner till Ogaån. Vid anslutningsplatsen som markeras i kartan löper diket mot Ogaån parallellt med Kallforsån en sträcka. Avståndet mellan diket och ån är endast ca 5 m, vilket gör det till en lämplig anslutningsplats.

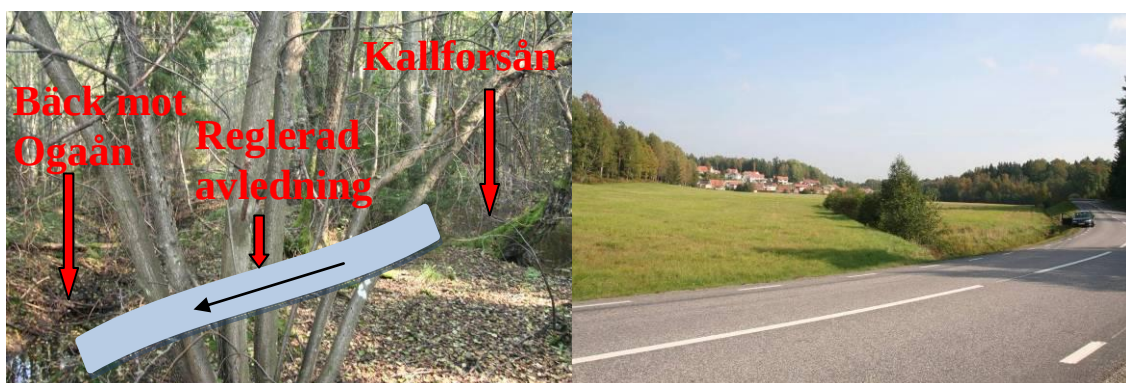
Figur 20. Förbipassage via Ogaån förbi Tällebrodammen. Till vänster: diket och Kallforsån där dessa löper parallellt med inlagd principskiss på vattenavledning. Till höger: diket mellan Ogaån och Kallforsån där det löper i öppen jordbruksmark. Foto: Johan Kjellin.

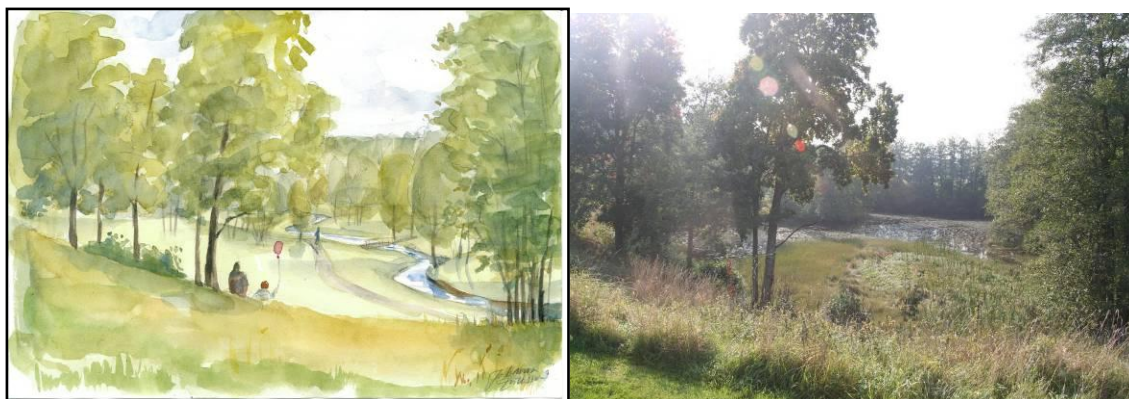
Figur 24. Skiss över hur Moraåns dalgång med tiden kan utvecklas efter avsänkning av Järnadammen. Utsiktsplatsen är ången på motsatt sida om Ogaåns mynning i Moraån. Foto över nuläge till höger. Skiss: Johanna Eriksson. Foto: Johan Kjellin

Hur en landskapsförändring med avsänkning av en damm upplevs varierar mellan olika människor. Vissa kan se det som negativt medan andra kan uppleva det positivt. Andra är likgiltiga. En skiss har tagits fram över hur Moraåns dalgång kan se ut efter avsänkning av Järnadammen, se figur 24. I figur 23 visas bilder från rekreationsområdet vid Stjärnorps ravin utanför Linköping som har liknande förutsättningar med strömmande vatten i vacker dalgång. I Figur 25 visas skiss över hur en miljö med strömmande vatten kan se ut vid järnvägsbron.

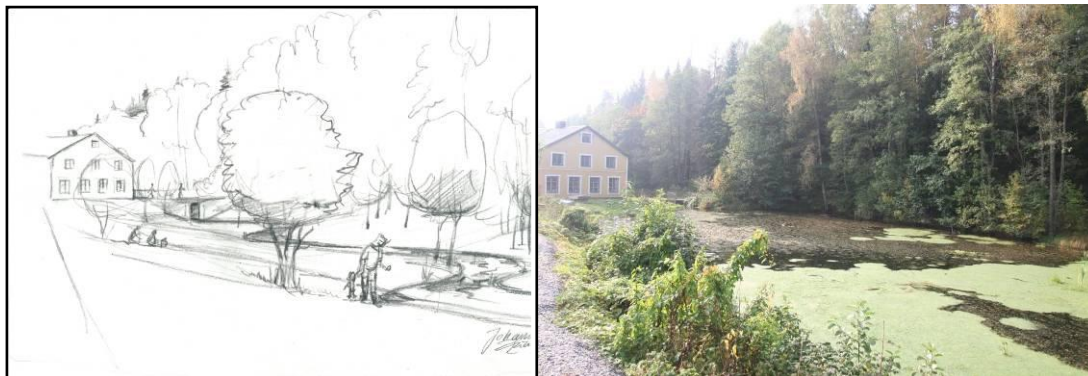
Figur 26. Tällebrodammen, skissexempel på hur miljön kan utvecklas efter avsänkning av dammen. Foto över nuläge till höger. Skiss: Johanna Eriksson. Foto: Johan Kjellin.

Hur en landskapsförändring med avsänkning av en damm upplevs varierar mellan olika individer. Vissa kan se det som negativt medan andra kan uppleva det positivt. Andra är likgiltiga. En skiss har tagits fram över hur miljön vid Tällebrodammen skulle kunna utvecklas vid en avsänkning av dammen, se figur 26.
