# Nykvarnsdammen i Moraån

Kulturhistorisk dokumentation och analys av dammiljön

2016

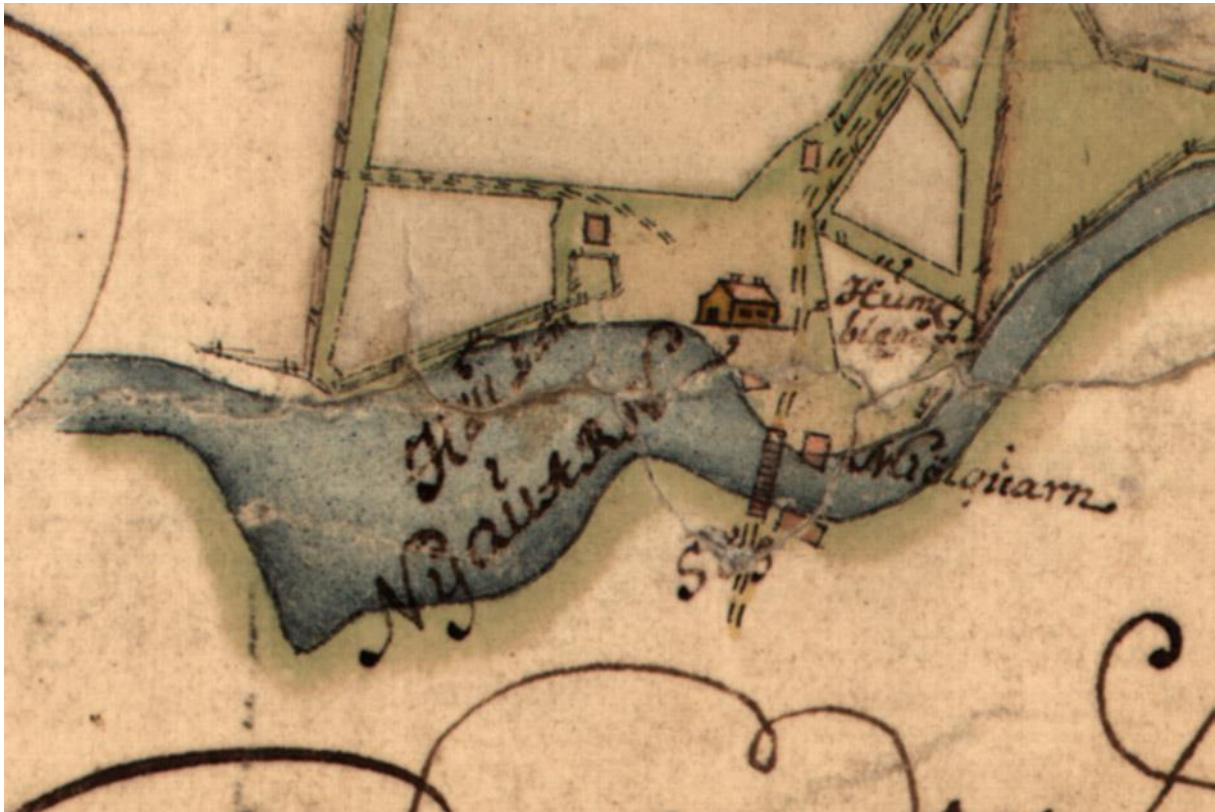
Trots att denna gamla karta delvis är skadad går det att utläsa orden "Håll Dam", "Nyquarn", "Såg" och "Mjölquarn". Damm med vägbro samt dämning framgår tydligt. *Geometrisk Charta öfver Ene byns ägor 1728.* Karta Lantmäteriet. Kartan är beskuren.

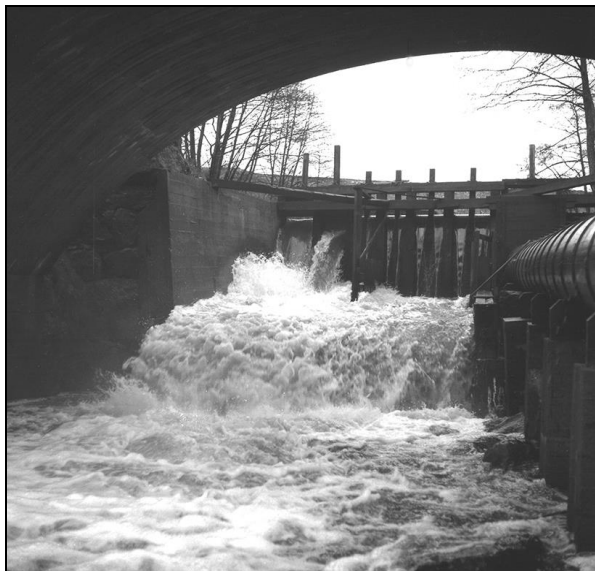
Den gamla spettmanövrerade luckdammen och en vattentub av trä som ersatt vattenrännan. Över forsen välver sig en valvbro av betong som 1939 ersatte den gamla dammbron. Bilden är tagen 1960 av Per Andersson. Foto Järna Hembygdsförening.

- Intag för drivvattentillförsel till kvarnen, tidigare en träränna till kvarnens vattenhjul alternativt turbin, senare en trycktub av trä till en turbin. Intaget kunde stängas av med en spettmanövrerad lucka. Fästjärn, troligtvis för trärännan, sitter fortfarande kvar i murverket vid norra landfästets västra hörn.
- Frivattenöppningar med 6-7 meters bredd avstängda med 6 spettmanövrerade luckor.

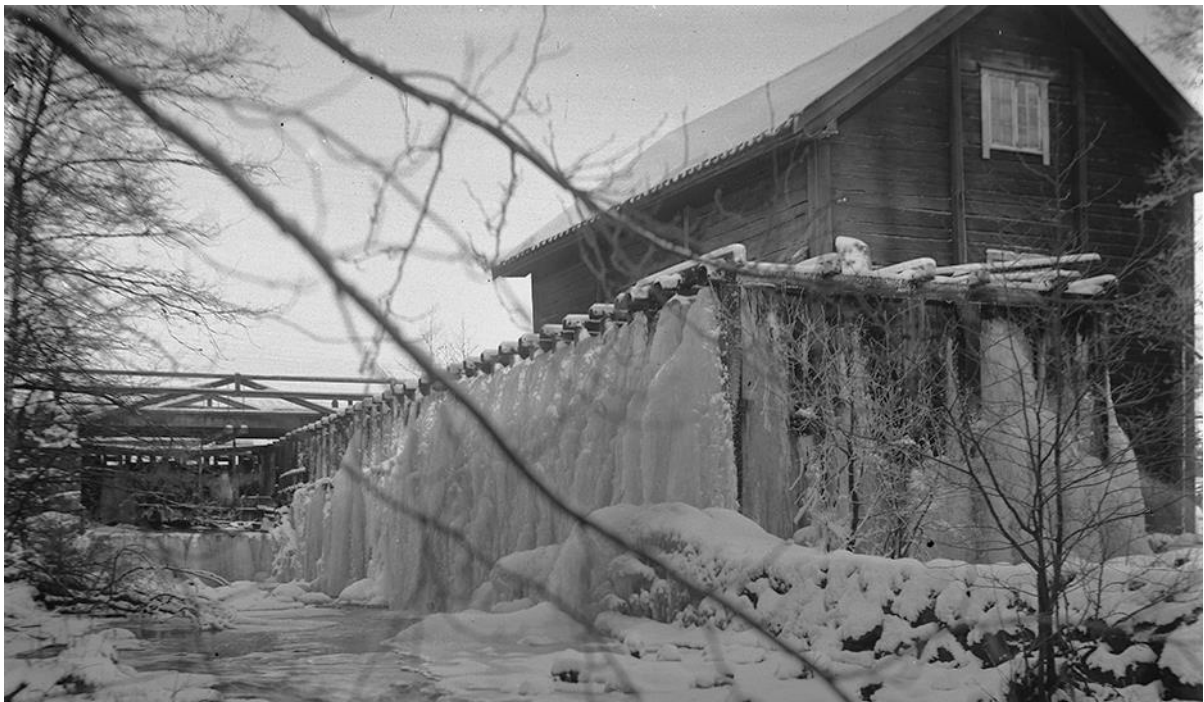
Nykvarns mjölkvarn på ett foto från 1910-talet. Den kombinerade dammen och vägbron av hängverkstyp från början av 1900-talet syns i bildens vänstra del, liksom vattenrännan till kvarnmaskineriet. Fotograf David Lindberg. Foto Järna Hembygdsförening.

- Vägbro nr 1: Detta brospann var ett traditionellt hängverksspann av trä. Spannets längd som uppskattas till omkring 10 meter var upplagt på kraftiga landfästen, cirka 8 meter breda, och utförda som skalmurar. Vägbrons breda landfästen sammanföll med dammens landfästen. Landfästernas krön och brospannet löpte på betryggande höjd över den övre vattenytan. I en artikel i Södertälje tidning 1903 refereras till en nyanlagd bro vid Nykvarn och bron kan därför antas vara uppförd i början av 1900-talet. Detta stämmer också med bron utformning som dammbro och med murverk utförda som skalmurar.

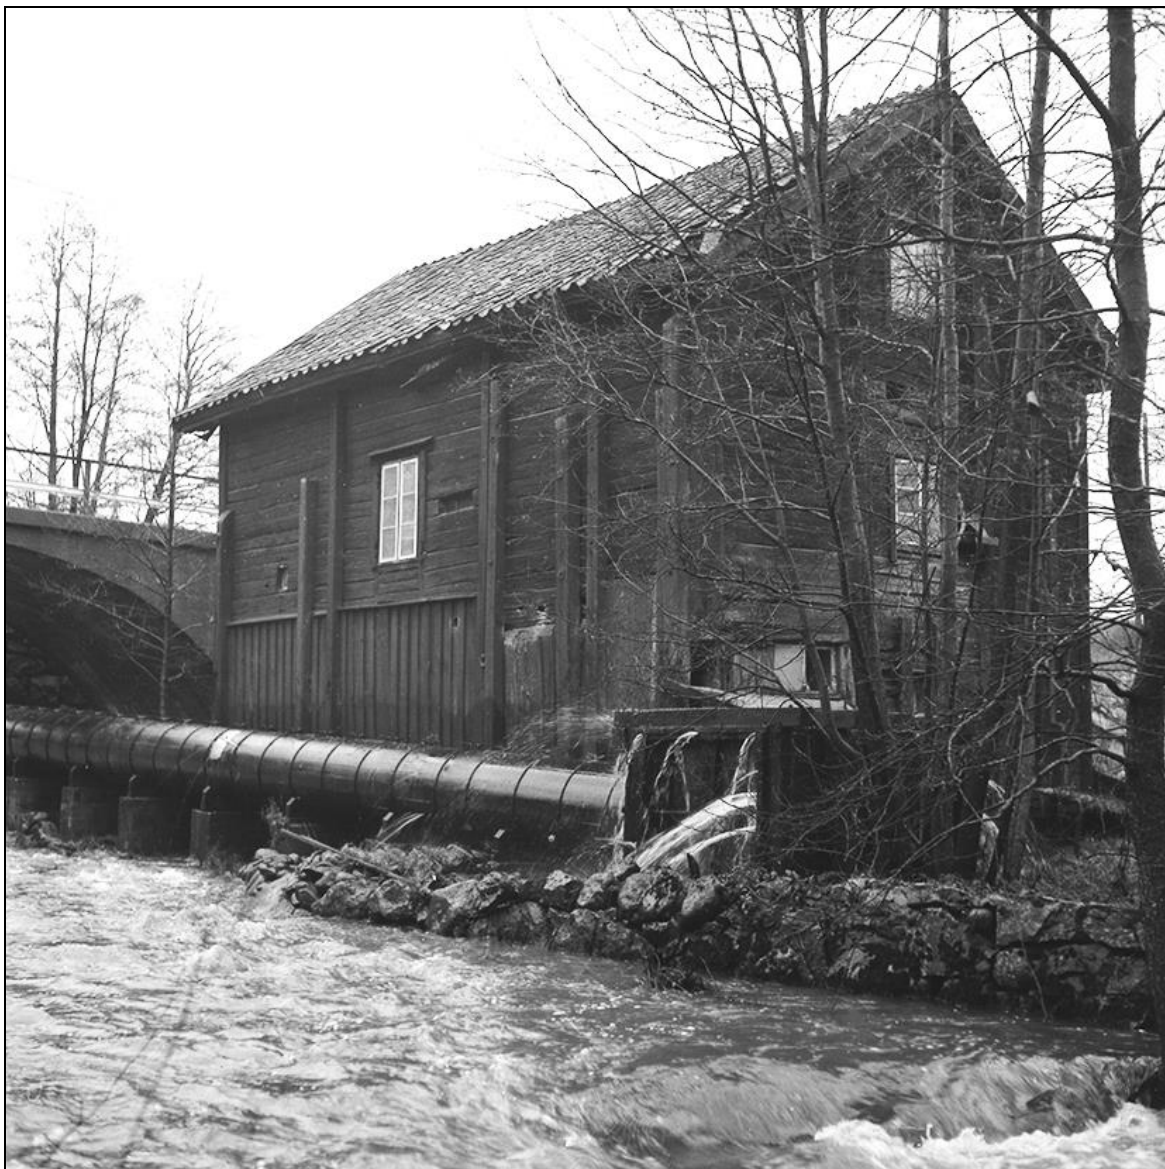
Kvarnen med vattentub och läckande trycksump för turbinen samt valvbron. Bilden är tagen 1960, året innan kvarndriften lades ner. Fotograf Per Andersson. Foto Järna Hembygdsförening.

Kvarnen fick som tidigare nämnts sitt drivvatten från Nykvarnsdammen, först via en träränna och senare genom en vattentub. En uppgift säger att vattentuben togs i drift runt 1930 och samtidigt ersattes vattenhjulet med en turbin. Vattenhjulet kan dock ha ersatts tidigare. Kvarnbyggnaden låg omedelbart nedströms vägbro nr 2 (se nästa sida) och ungefär där nuvarande vägbro har sitt norra landfäste. Detta innebar att vattenvägen för kvarnens drivvatten löpte under vägbro nr 2.

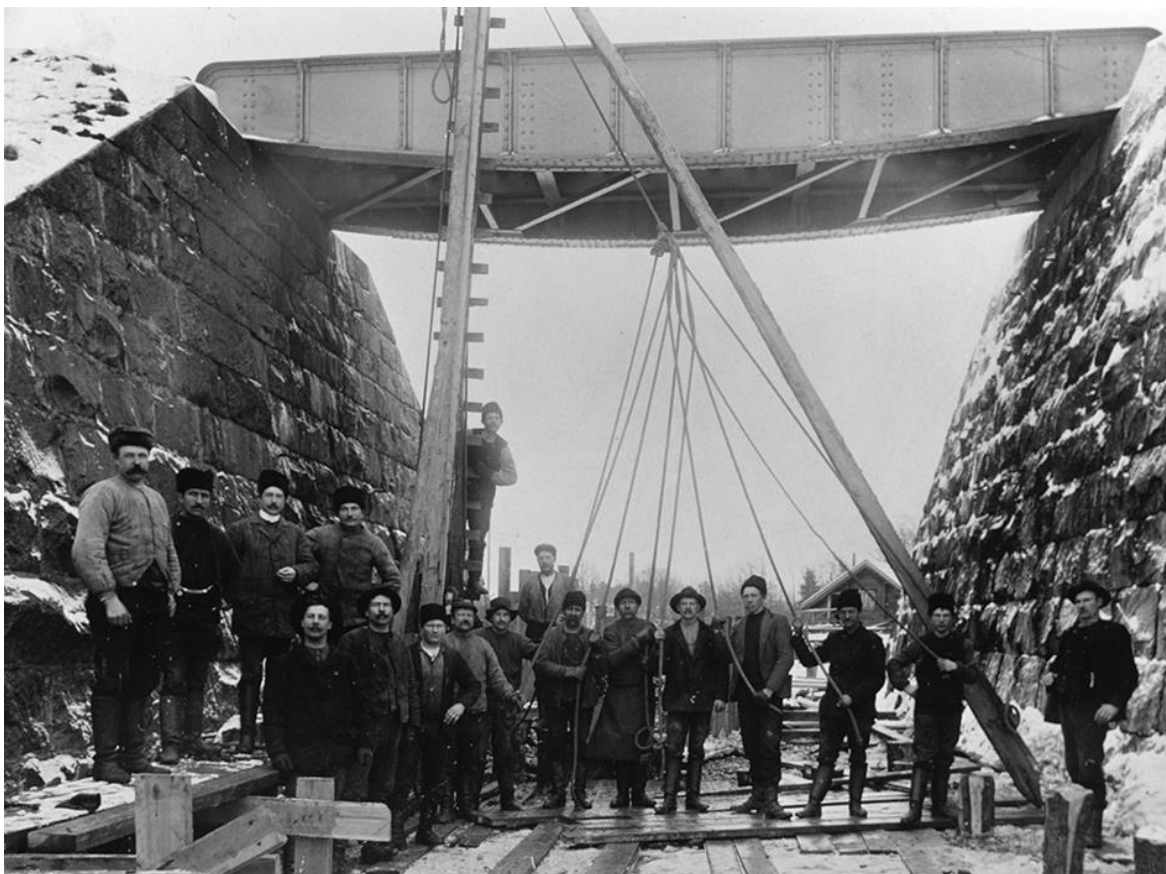
Brobygget med rallare 1909. Notera den gamla bron med nitad konstruktion. Foto Järna Hembygdsförening.

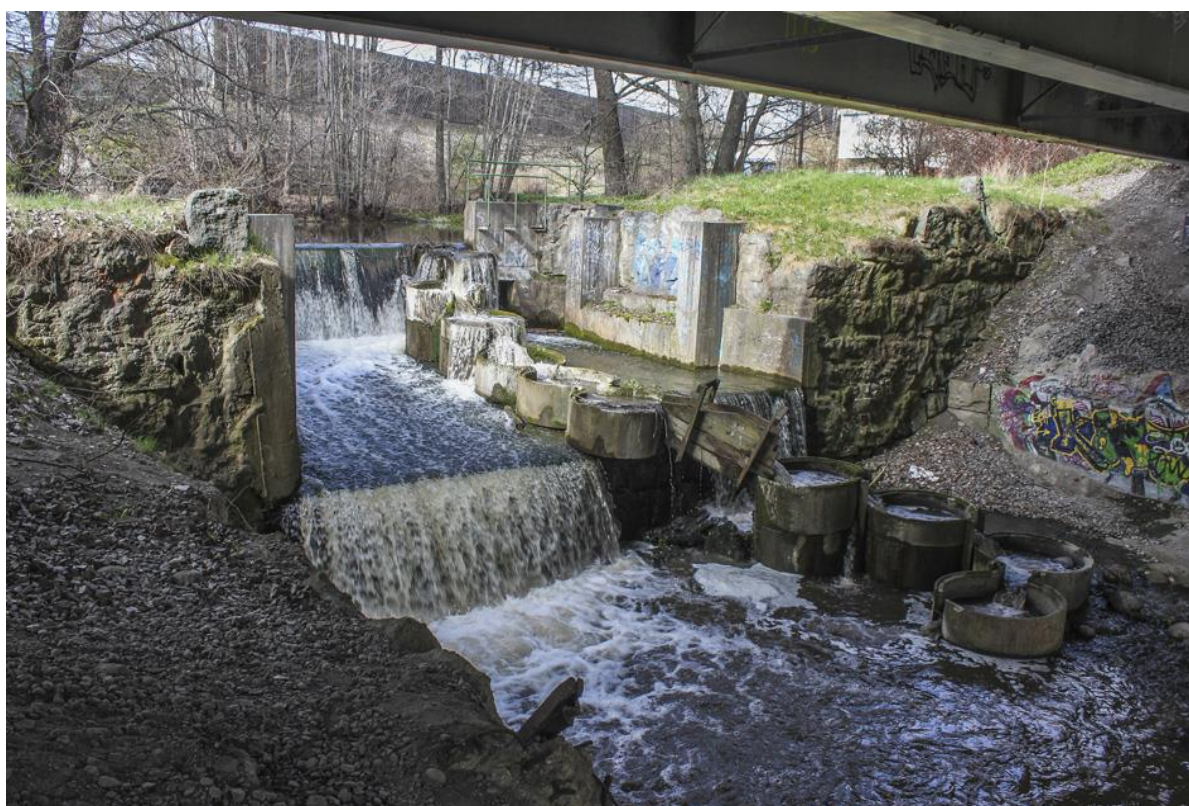
Nykvarnsdammen sedd från nedströmssidan med (från vänster till höger): landfäste, skibord, fisktrappa, bottenöppning samt på höger landfäste U-format betongstöd för provisoriska bron nr 3. Foto BS 2016.

Dagens damm bär spår av både den äldre dammen och återuppbyggnaden som gjordes 1964. Den nya dammens öppning utfördes som en skibordsdamm (självreglerande överfallsdamm). Denna konstruktion är densamma än idag. Skibordet avslutas mot norr med en bottenöppning som har tröskeln cirka 1,7 meter under skibordets överkant. Bottenöppningen bedöms inte nå ända ner till dammbassängens botten framför dammen. Öppningen stängs av med en spettmanövrerad lucka. Det är oklart om manövreringen av luckan fungerar. I bottenöppningens betong finns året 1964. Någon öppning för att kunna tömma dammen ända ner till dammfoten har inte kunnat upptäckas.

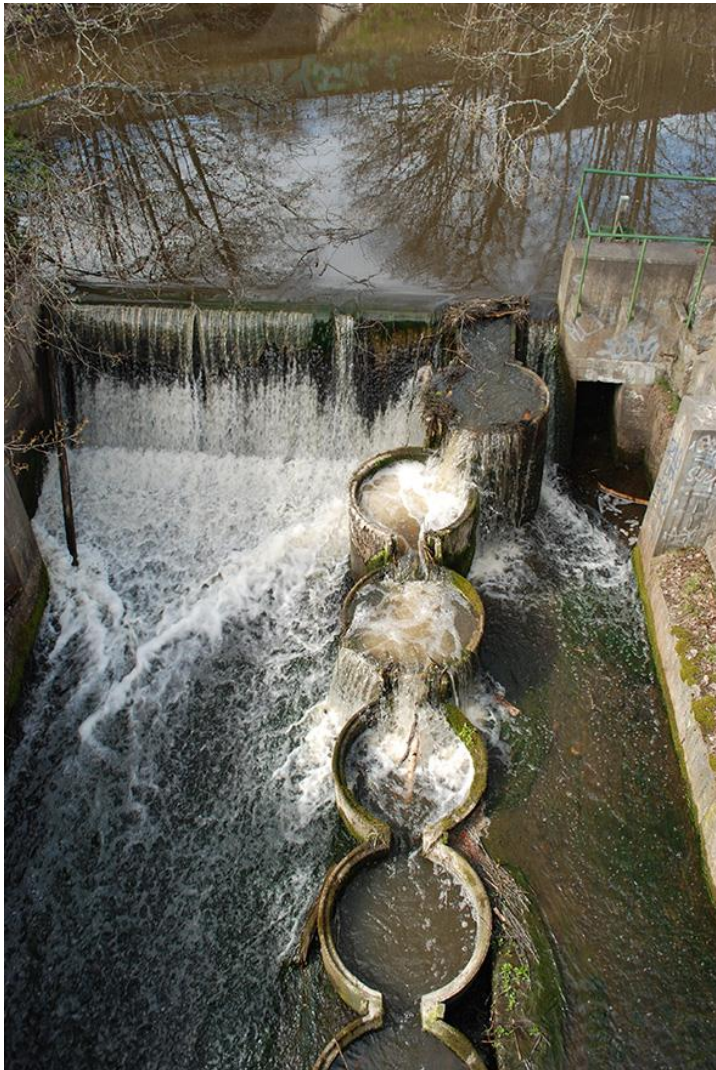
Vänster: Nykvarnsdammen sedd uppifrån vägbron. I bildens övre del anas järnvägsbronns spegling i vattenytan. Nedan: En räckesgardist med "SJ" i betongen ligger på marken nedströms järnvägsbron, mot söder. Nederst: En gammal fästeanordning för kvarnrännan sitter kvar i muren i dammens norra sida. Foto LKU 2016.

Nykvarnsdammen har sannolikt varit kombinerad med en vägbro så länge det funnits en damm på platsen. Dammens äldre del, som den står idag, kan ha uppförts i början av 1900-talet. På norra landfästets östra sida står fortfarande en räckesgardist (räckesstolpe av sten) kvar. Dammen uppfördes som en skalmur med stenmurverk på vattensidan och på luftsidan. Mellan murverken finns tätande fyllmassor. Dammen är cirka åtta meter bred. Omedelbart nedströms dammen på norra stranden går berget i dagen.

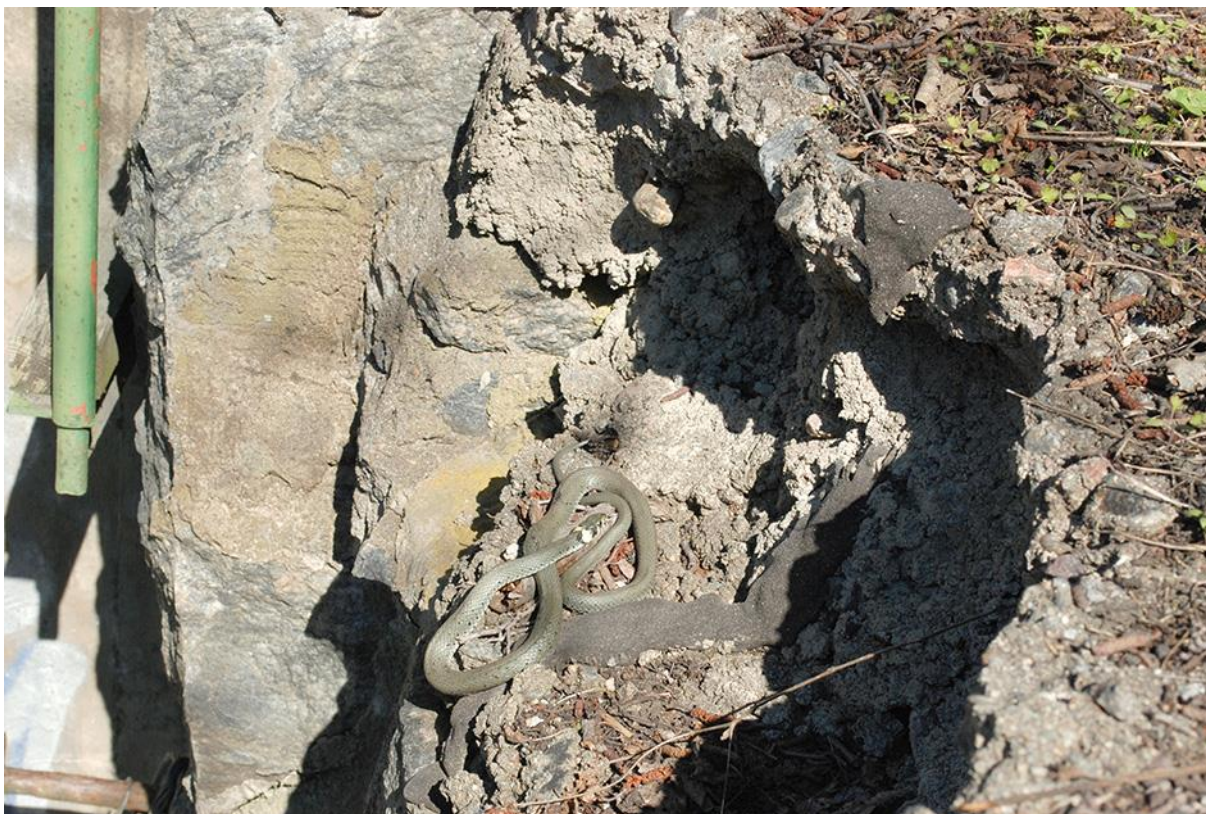
Snokarna trivs i morgonsolen på norra dammfästets mur. På den ursprungliga stenmuren har man gjutit på ett lager betong. Foto LKU 2016.

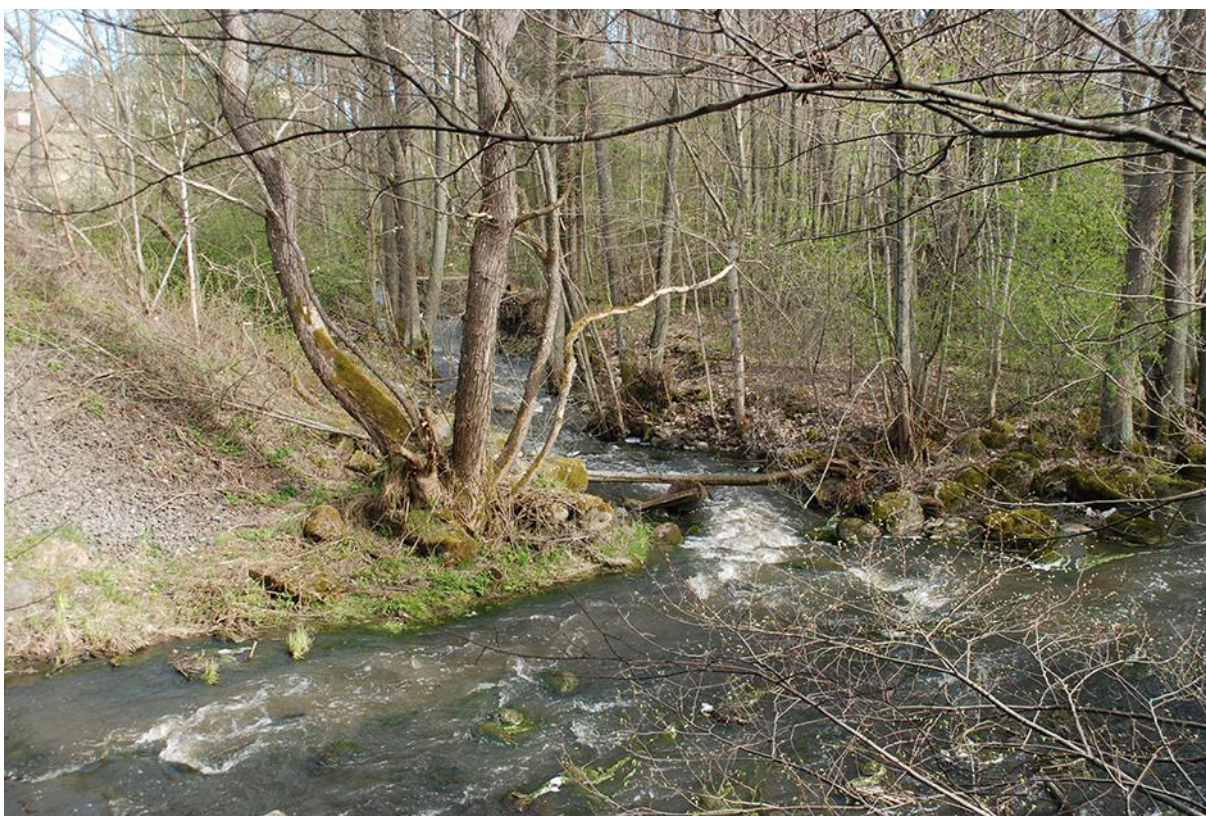
Miljön nedströms Nykvarnsdammen med den gamla kvarnplatsen till vänster i bild. Under högen finns sannolikt rester av kvarnen som begravdes när den nuvarande vägbron byggdes 1988-89. Den grävda kanalen (armen till vänster) har gett upphov till den lilla ö som syns i bildens högra del. Foto LKU 2016.

Den grävda avloppskanalen nedströms dammen är uppgrudad i den övre delen, troligen med byggnadsrester från kvarnbyggnaden som uppges ha rivits 1962. Vid vårt besök gick omkring hälften av åns flöde via kanalen.

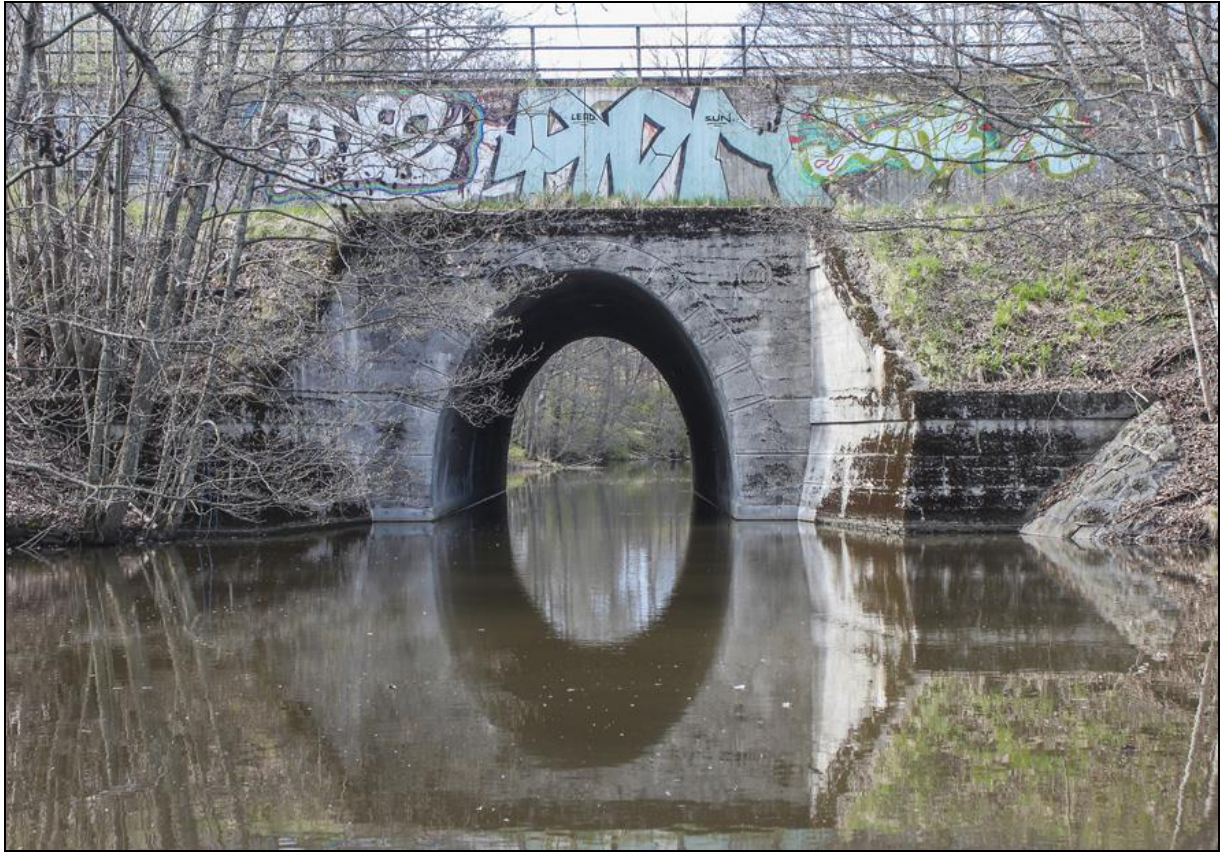
Järnvägsbron vid Järna sedd från nedströmssidan. Foto BS 2016.

När betongen introducerades som byggmaterial vid tiden kring 1900 utnyttjade man ofta dess möjligheter att låta sig formas helt efter önskemål. Ett sådant exempel är just järnvägsbron i Järna som fått en del tilläggsestetik i betongen. Det ovala och mot hjässan elegant avsmalnande valvet är här tydligt markerat med rusticeringar. I övermurningarna på nedströmssidan, mot vägbron, har tre medaljonger gjutits in: på vänstra sidan Skånska Cementgjuteriets dåvarande logotyp med SCG och texten AB S C G, i mitten på valvhjässan SJ:s logotyp med det bevingade och krönte vagnshjulet samt till höger året 1911. Vingmurarna har rusticeringar med slätputs runt "fogarna" och spritputs i övrigt.

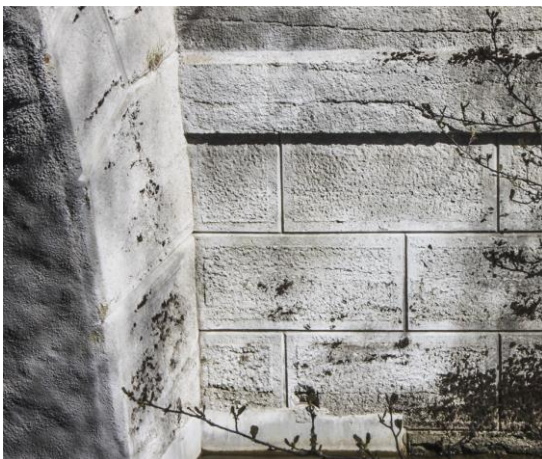
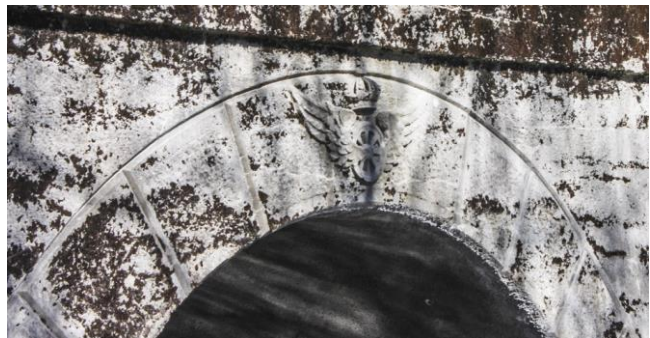
Vänster: Rusticeringar i vingmurarna. Nedan: Rusticering med SJ:s bevingade och krönta emblem i valvets hjässa. Foto BS 2016.

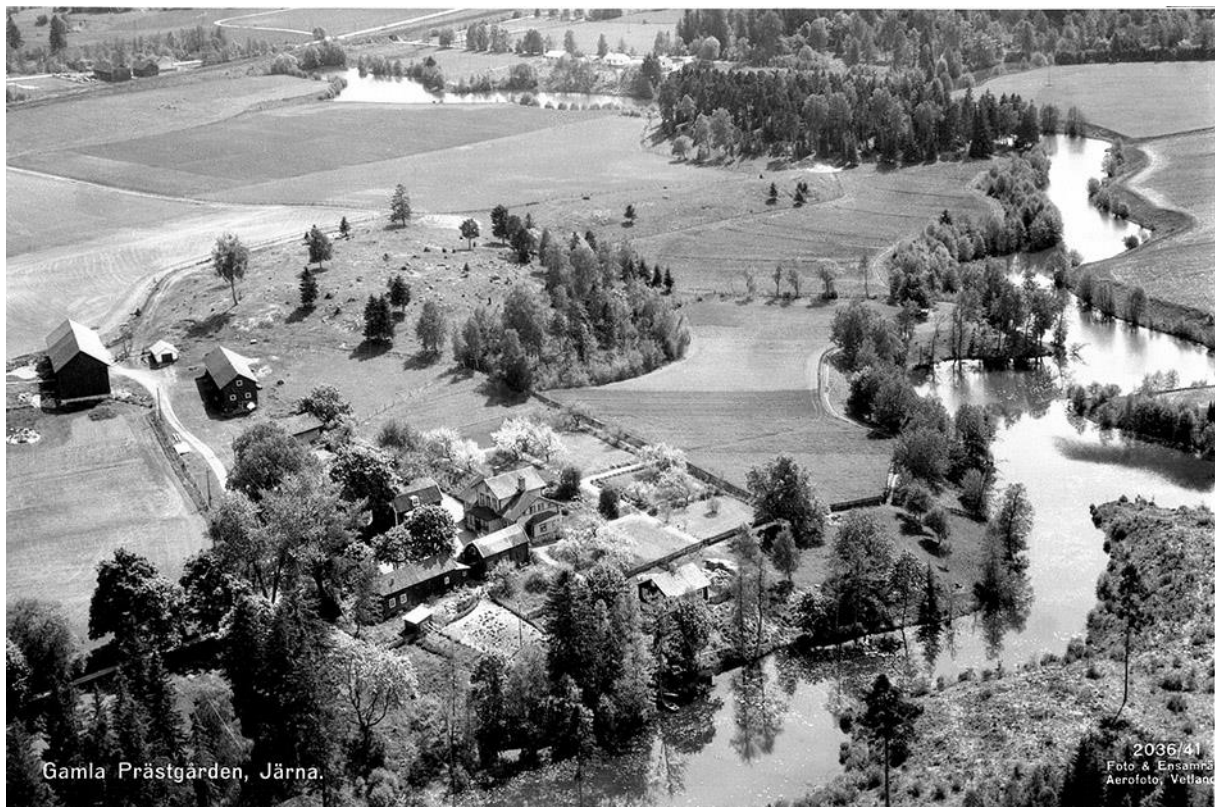
Tälleby prästgård och Nykvarnsdammen sommaren 1941. I övre vänstra hörnet ligger Nykvarn och väg 57. Dammens vattennivå var cirka en meter högre än vad det är i dag. Flygfoto AeroFoto, Vetlanda. Bild Järna Hembygdsförening.
