Samrådsunderlag | 2021-07-09  
UPPDRAGSNUMMER 15006896

# Moraån fiskpassage

Fiskpassage vid Järnadammen i Moraån

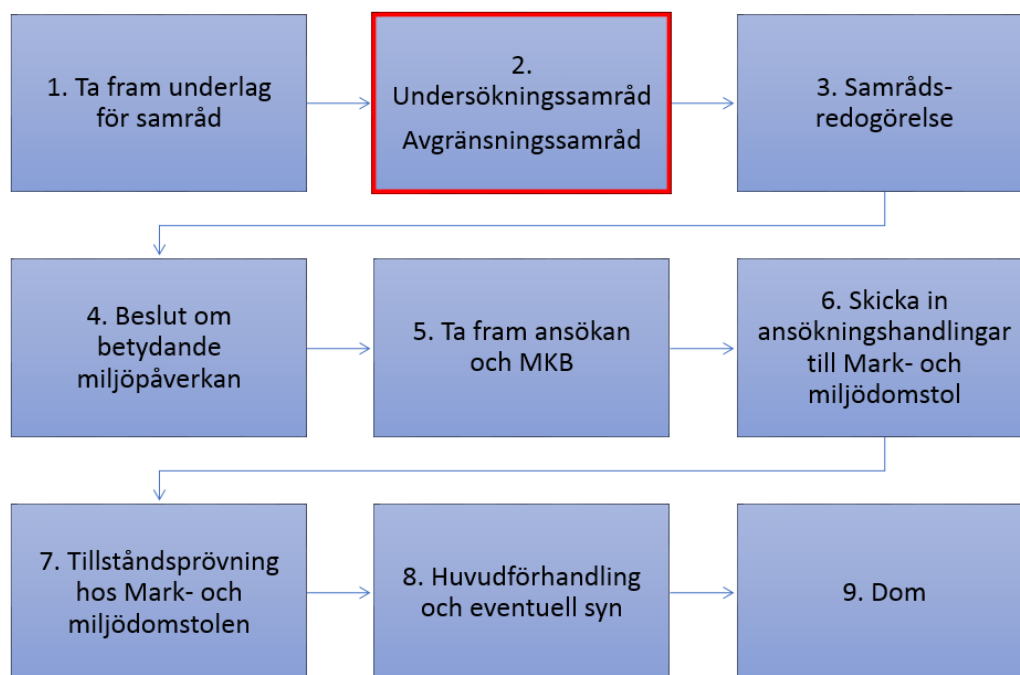
Figur 1. Tillståndsprövningsprocessen för ansökan om vattenverksamhet enligt miljöbalken. Röd markering visar var i processen vi befinner oss.

Tillstånd för de planerade åtgärderna ska sökas hos Mark- och miljödomstolen vid Nacka tingsrätt. Samråds- och tillståndsprövningsprocessen för vattenverksamhet beskrivs generellt i Figur 1.

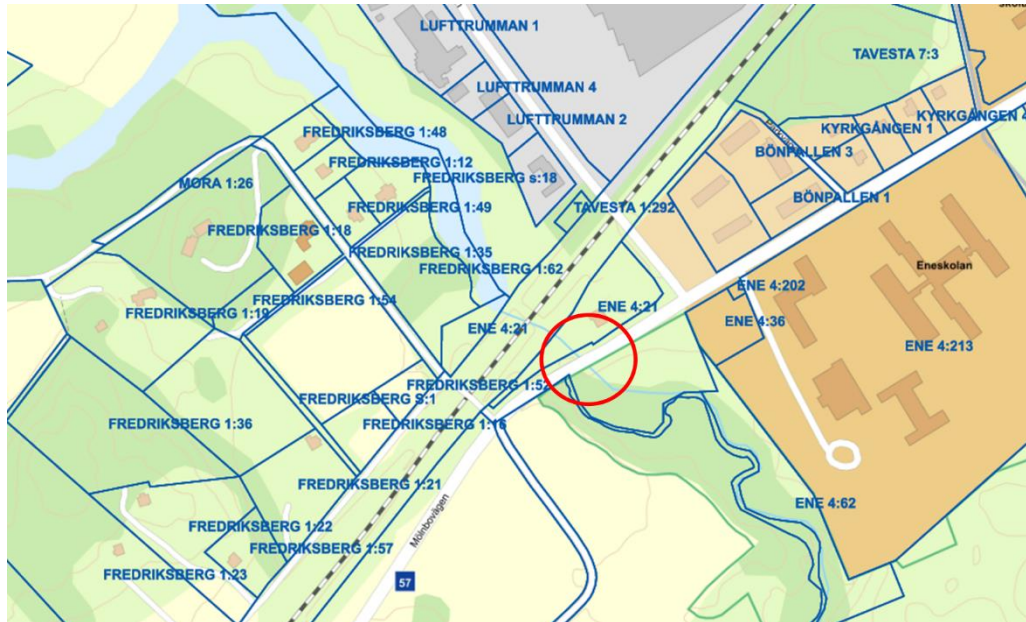
Figur 4. Fastighetskarta.

Nedströms dammen är Moraån en samfällighet, BANKESTA S:4. Samfälligheten kommer att beröras genom den uppträskling som planeras nedströms dammen. Civilrättsliga frågor om tillträde till mark inom samfälligheten kommer att behandlas vid tillståndsprövningen. Till höger om Moraån i strömriktningen ligger fastigheten BANKESTA 1:3 som eventuellt kan komma att beröras av planerad uppträskling. Se Figur 4.

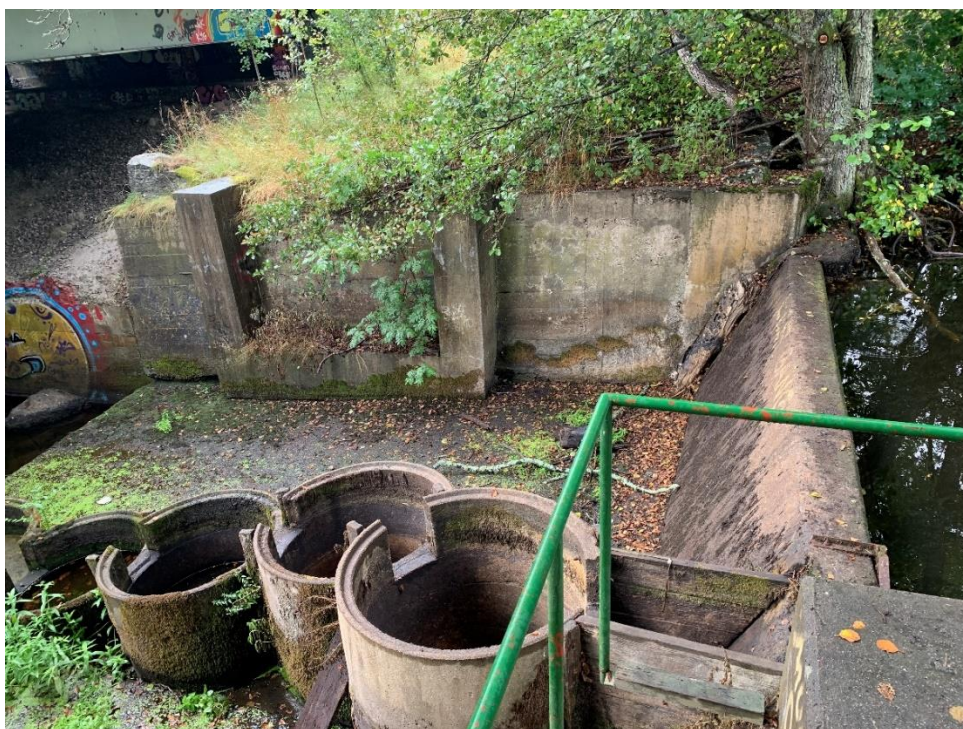
Figur 5. Befintlig damm. Foto: Sweco, 2020.

En fisktrappa med stegvis placerade brunnar uppfördes under 2001 för att möjliggöra för havsöringens vandring men ingen öringvandring förbi dammen har konstaterats (Kjellin m.fl., 2011). Bedömningen är att fisktrappan utgör ett vandringshinder (Ekologigruppen, 2020). Dammen i dess nuvarande skick med fiskväg visas i Figur 5 och 6. Ett visst läckage sker idag genom dammens grundläggning som troligen består av stenmurverk från den ursprungliga dammen. Läckaget gör att vattennivån i magasinet sjunker under dammkrön vid låga vattenförlingar i ån.

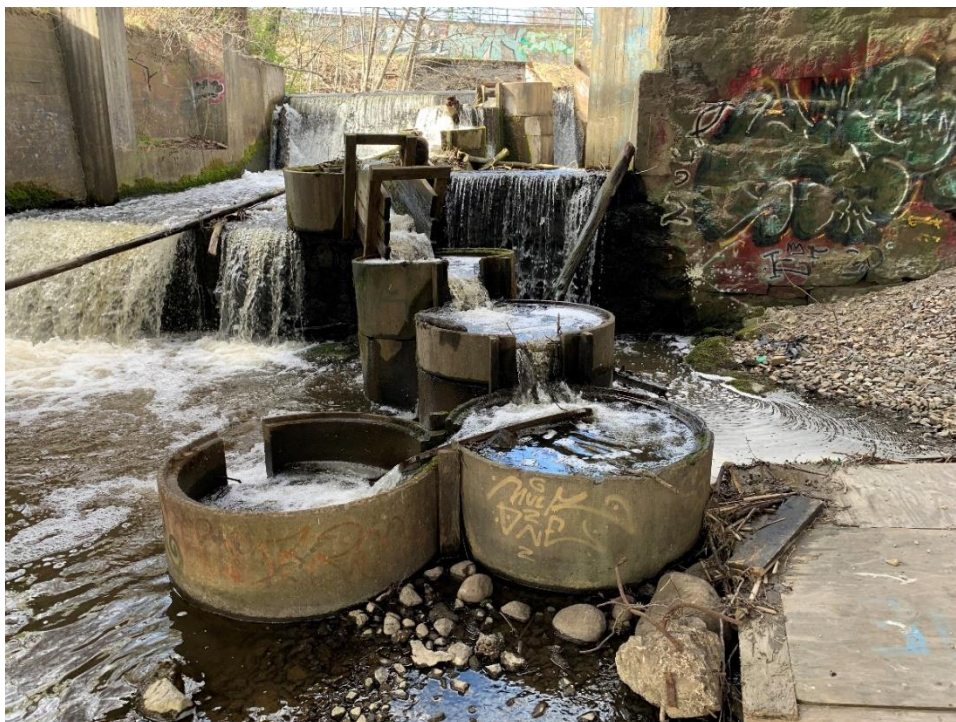
Figur 6. Järnadammen och befintlig fisktrappa. Foto: Sweco, 2020.

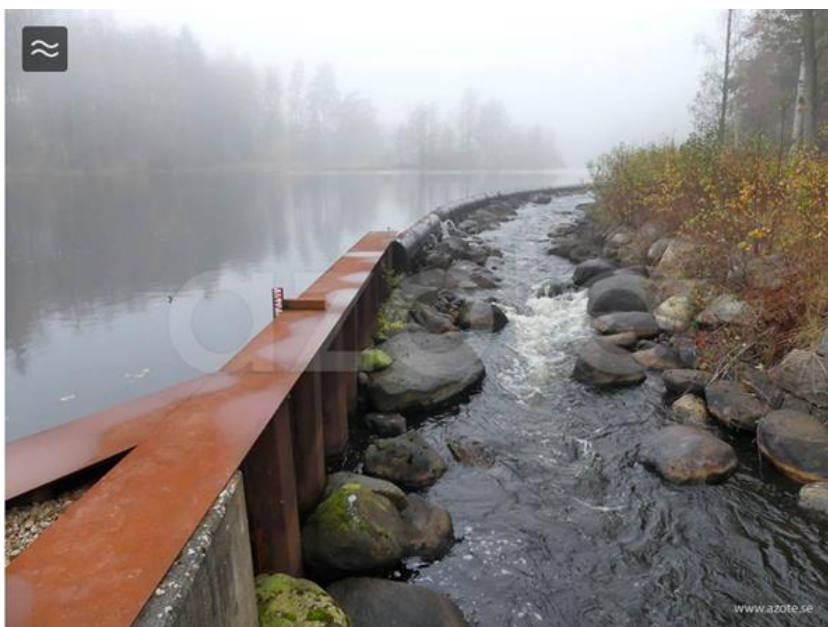
Figur 11. Exempel på inlöp med överströmningsbar spont vid Hemsjö, Mörrumsån.

Sponten kommer att göras överströmningsbar på en del av sträckan längst uppströms (se Figur 11). Flödet i fiskpassagen kommer att öka då flödet i Moraån ökar. Fiskpassagen kommer därmed få en bra funktion då flödet i fiskpassagen hänger ihop med tillrinningen. Vid höga flöden kommer även avbördning ske över dammen och detta vatten kommer att ledas till stigrännan i de nedre delarna av fiskpassagen. Vandrande fisk kommer att ha goda förutsättningar att hitta in i fiskpassagen då de lockas av strömt vatten (anlockning).

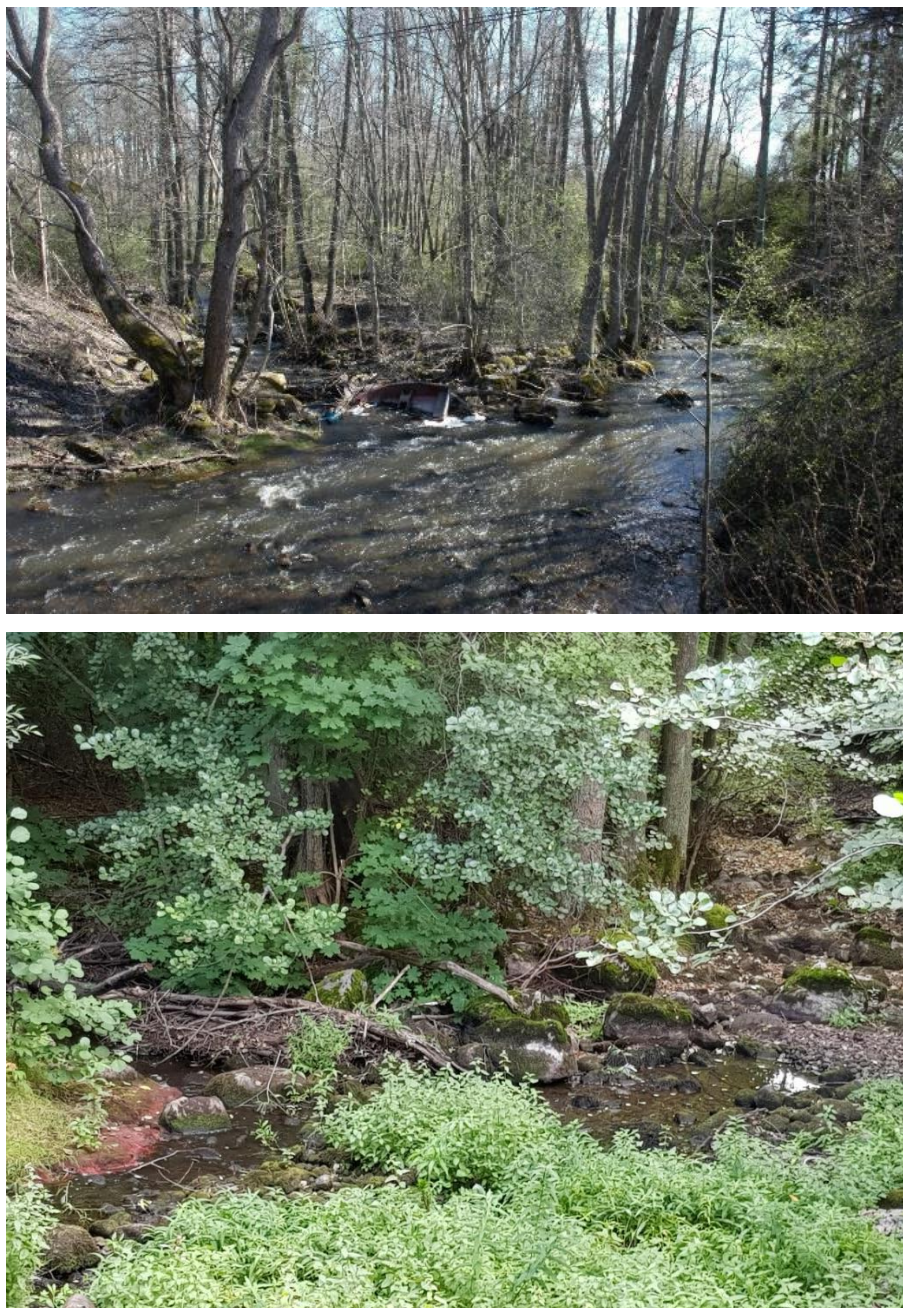
Figur 14. Nedströms Järnadammen. Övre bild från april 2020 och nedre bild från september 2020. Foto: Sweco och Södertälje kommun.

Nedströms Järnadammen är Moraån uppdelad i två parallella fåror. Vid en vattenföring i ån på över cirka 100 l/s fördelas flödet mellan de två fårorna. Vid lägre flöden går allt vatten i den vänstra fåran (se Figur 14).

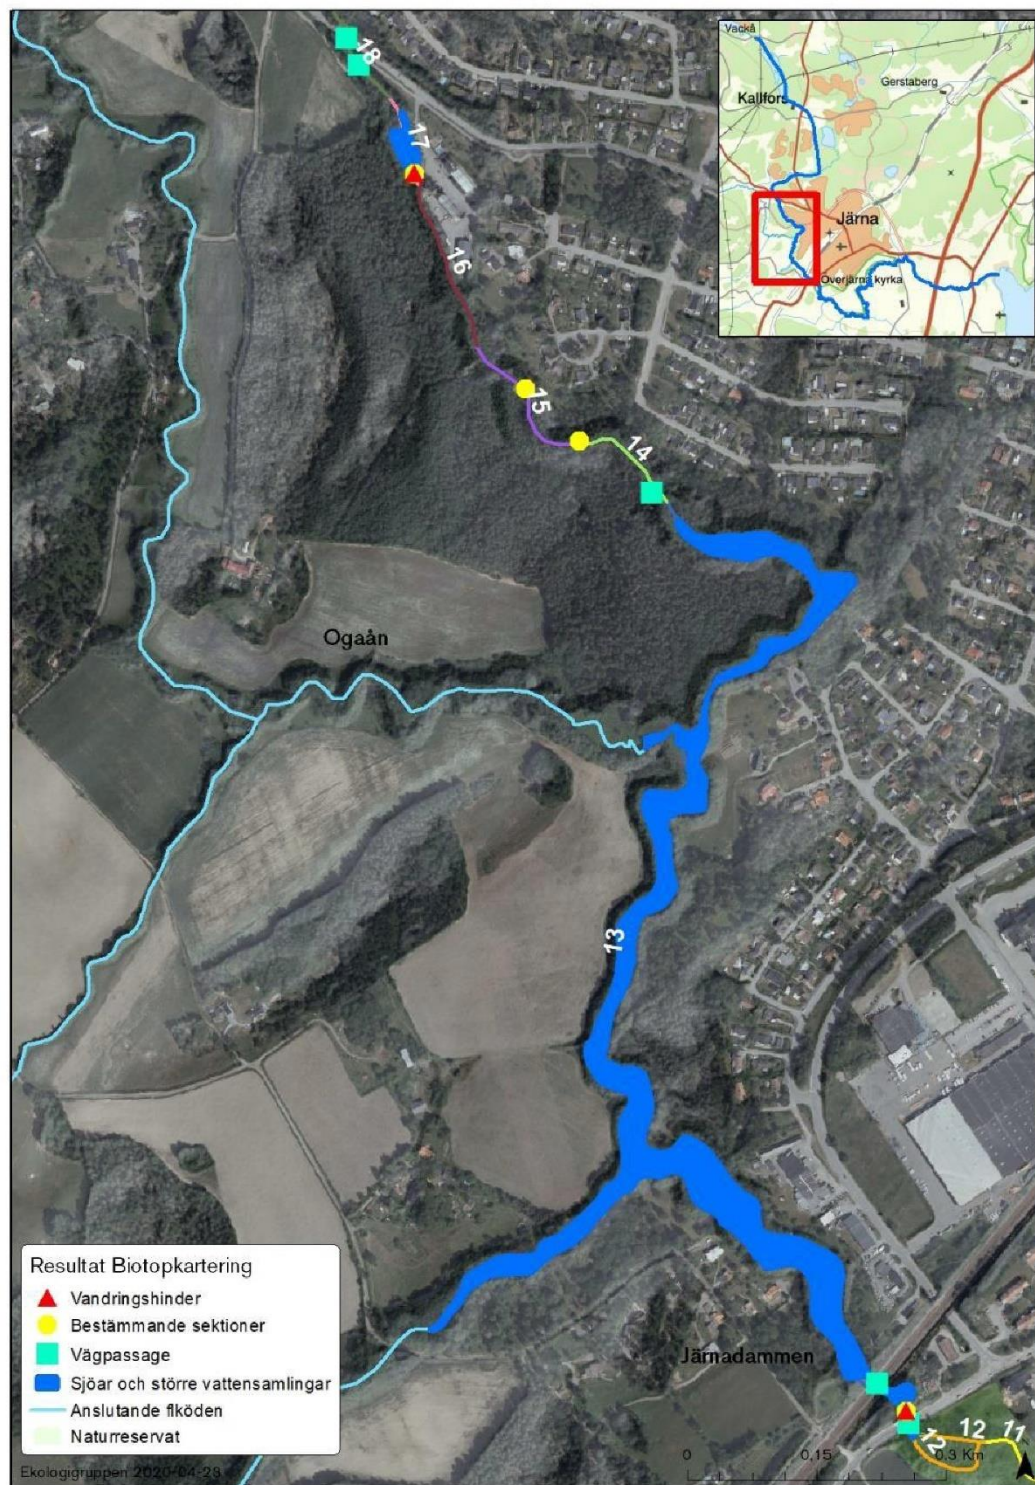
Figur 15. Uppströms Järnadammen. Figur från biotopkartering (Ekologigruppen, 2020).

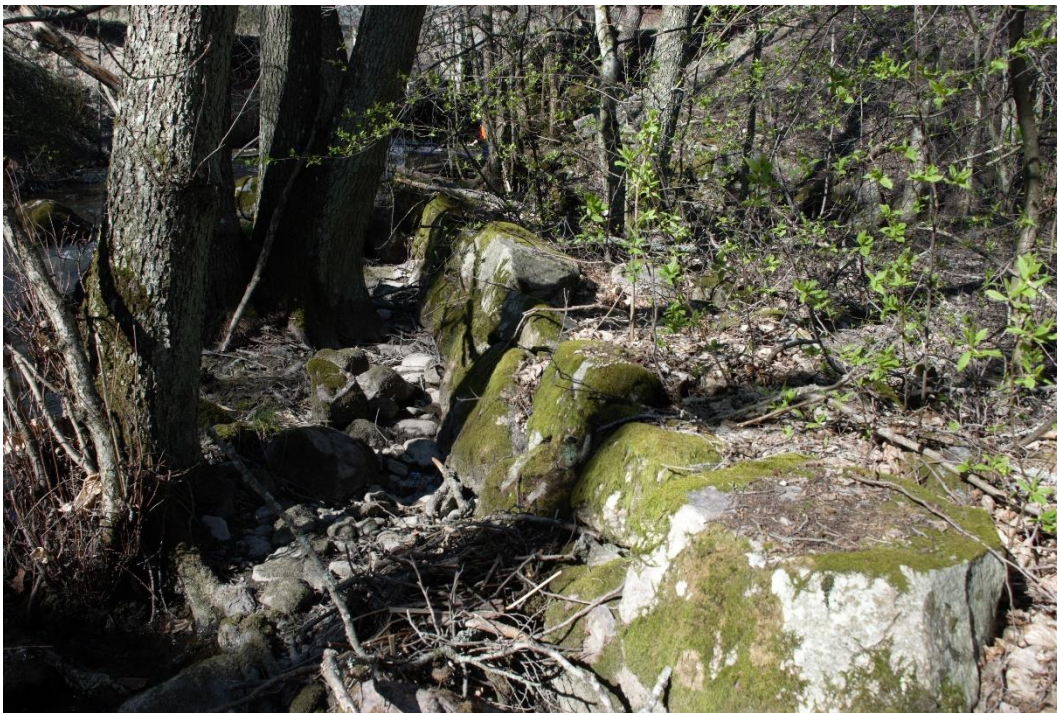
Figur 16. Grundrester från kvarnverksamhet. Foto: Sweco.

Dammen vid Nykvarn anlades troligen på en bergsklack i vattendraget. Synligt berg i ån nedströms dammen vittnar om detta. Detta var vanligt förekommande vid byggen i eller över vatten, då man önskade en stabil grundläggning. Vidare kan ett naturligt dämme ha funnits med fall som man utnyttjade för kvarnens placering. Vid 1960-talets början rasade dammen vid en översvämning och dammen återuppfördes. Den kvarnbyggnad som fanns vid Nykvarn till år 1962 ska enligt uppgift varit uppförd på 1830-talet. Kvarnen fick vatten från Järnadammen via en träränna och senare genom en vattentub. Driften avvecklades år 1961 på grund av dålig lönsamhet och omfattande renoveringsbehov. Kvarnen och vattentuben revs år 1962 och idag syns endast enstaka grundrester och delar av kvarnstenar (se Figur 16).

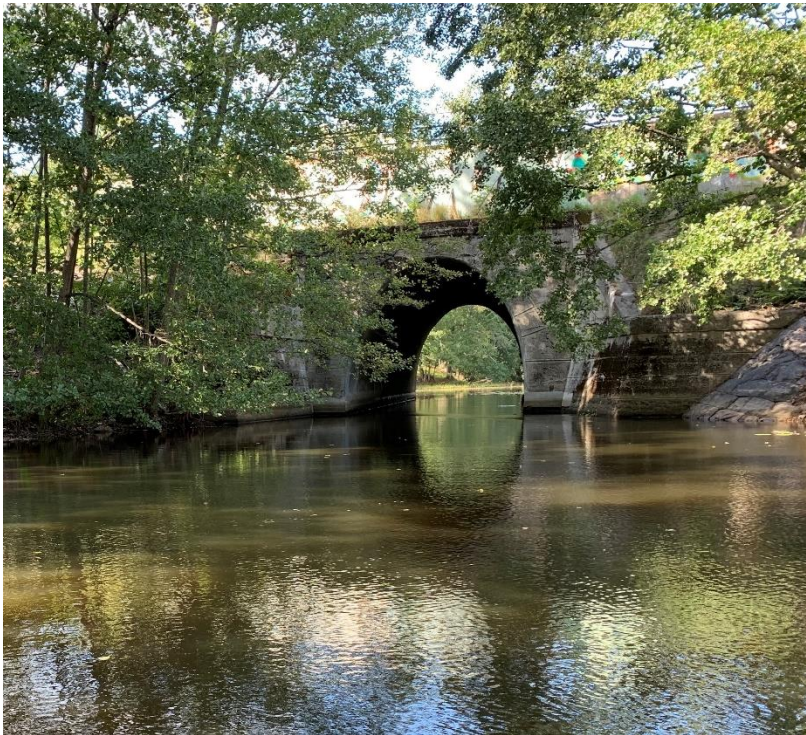
Figur 20. Järnvägsbron uppströms Järnadammen och vattenspegel (Foto: Sweco).

Uppströms Järnadammen rinner Moraån under Västra stambanan genom en järnvägsbro som byggdes år 1911 (se Figur 20).
