# PM GEOTEKNIK

**Del av Lina 4:27, Södertälje**

## GEOTEKNISK UNDERSÖKNING

På uppdrag av Södertälje kommun har Sweco utfört en översiktlig geoteknisk utredning avseende detaljplan för del av fastigheten Lina 4:27, i Södertälje. Detaljplanen avser byggnation av ett nytt vård- och omsorgsboende samt biståndsbedömt trygghetsboende.

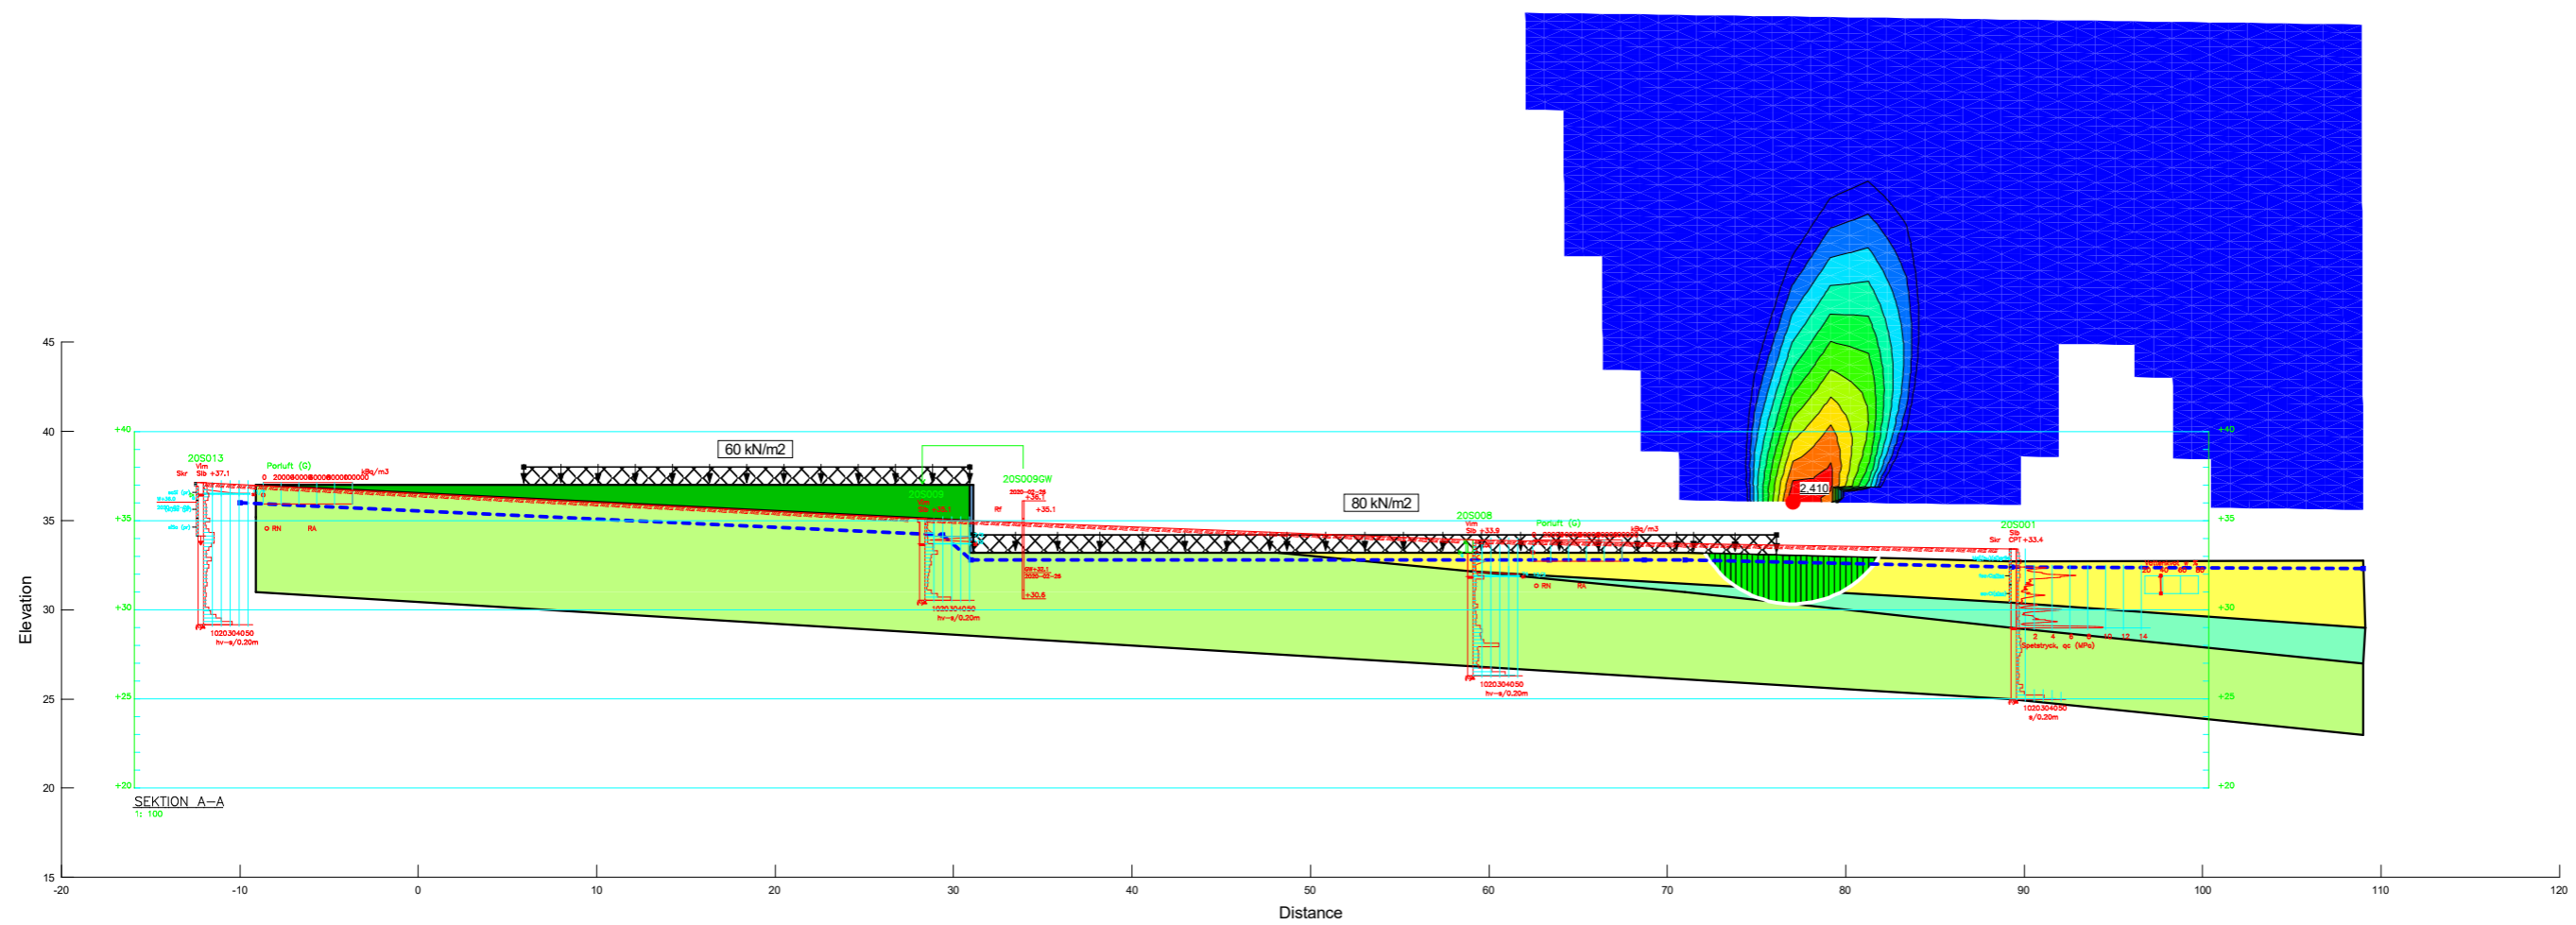
# Stabilitetsberäkning – Vård och omsorgsboende Odränerad

Color	Name	Model	Unit Weight (kN/m <sup>3</sup> )	Cohesion (kPa)	Phi' (°)	Piezometric Line
Blue	Byggnadsvägg	High Strength	24			1
Light Green	Friktionsjord	Mohr-Coulomb	18		32	1
Dark Green	Fyll	Mohr-Coulomb	18		38	1
Yellow	Lera	Undrained (Phi=0)	17	44		1
Light Blue	Silt	Mohr-Coulomb	18		31	1

Stabilitetsberäkningar är utförda med programvaran GeoStudio Slope/W 2019, analysmetod Morgenstern-Price. Beräkningar är utförda med kombinerad samt odränerad analys med karakteristiska värden. Enligt Skredkommissionens rapport 3-95 bör följande säkerhetsnivåer uppnås vid nyexploatering:

Sektion	Beskrivning	$F_{odr}$	$F_{komb}$	$F_{\varphi}$	Uppfylls krav J/N	Bilaga
A-A	Vård och omsorgsboende	2,41	1,78	-	J	1 & 2
B-B	Trygghetsboende	-	-	1,78	J	3

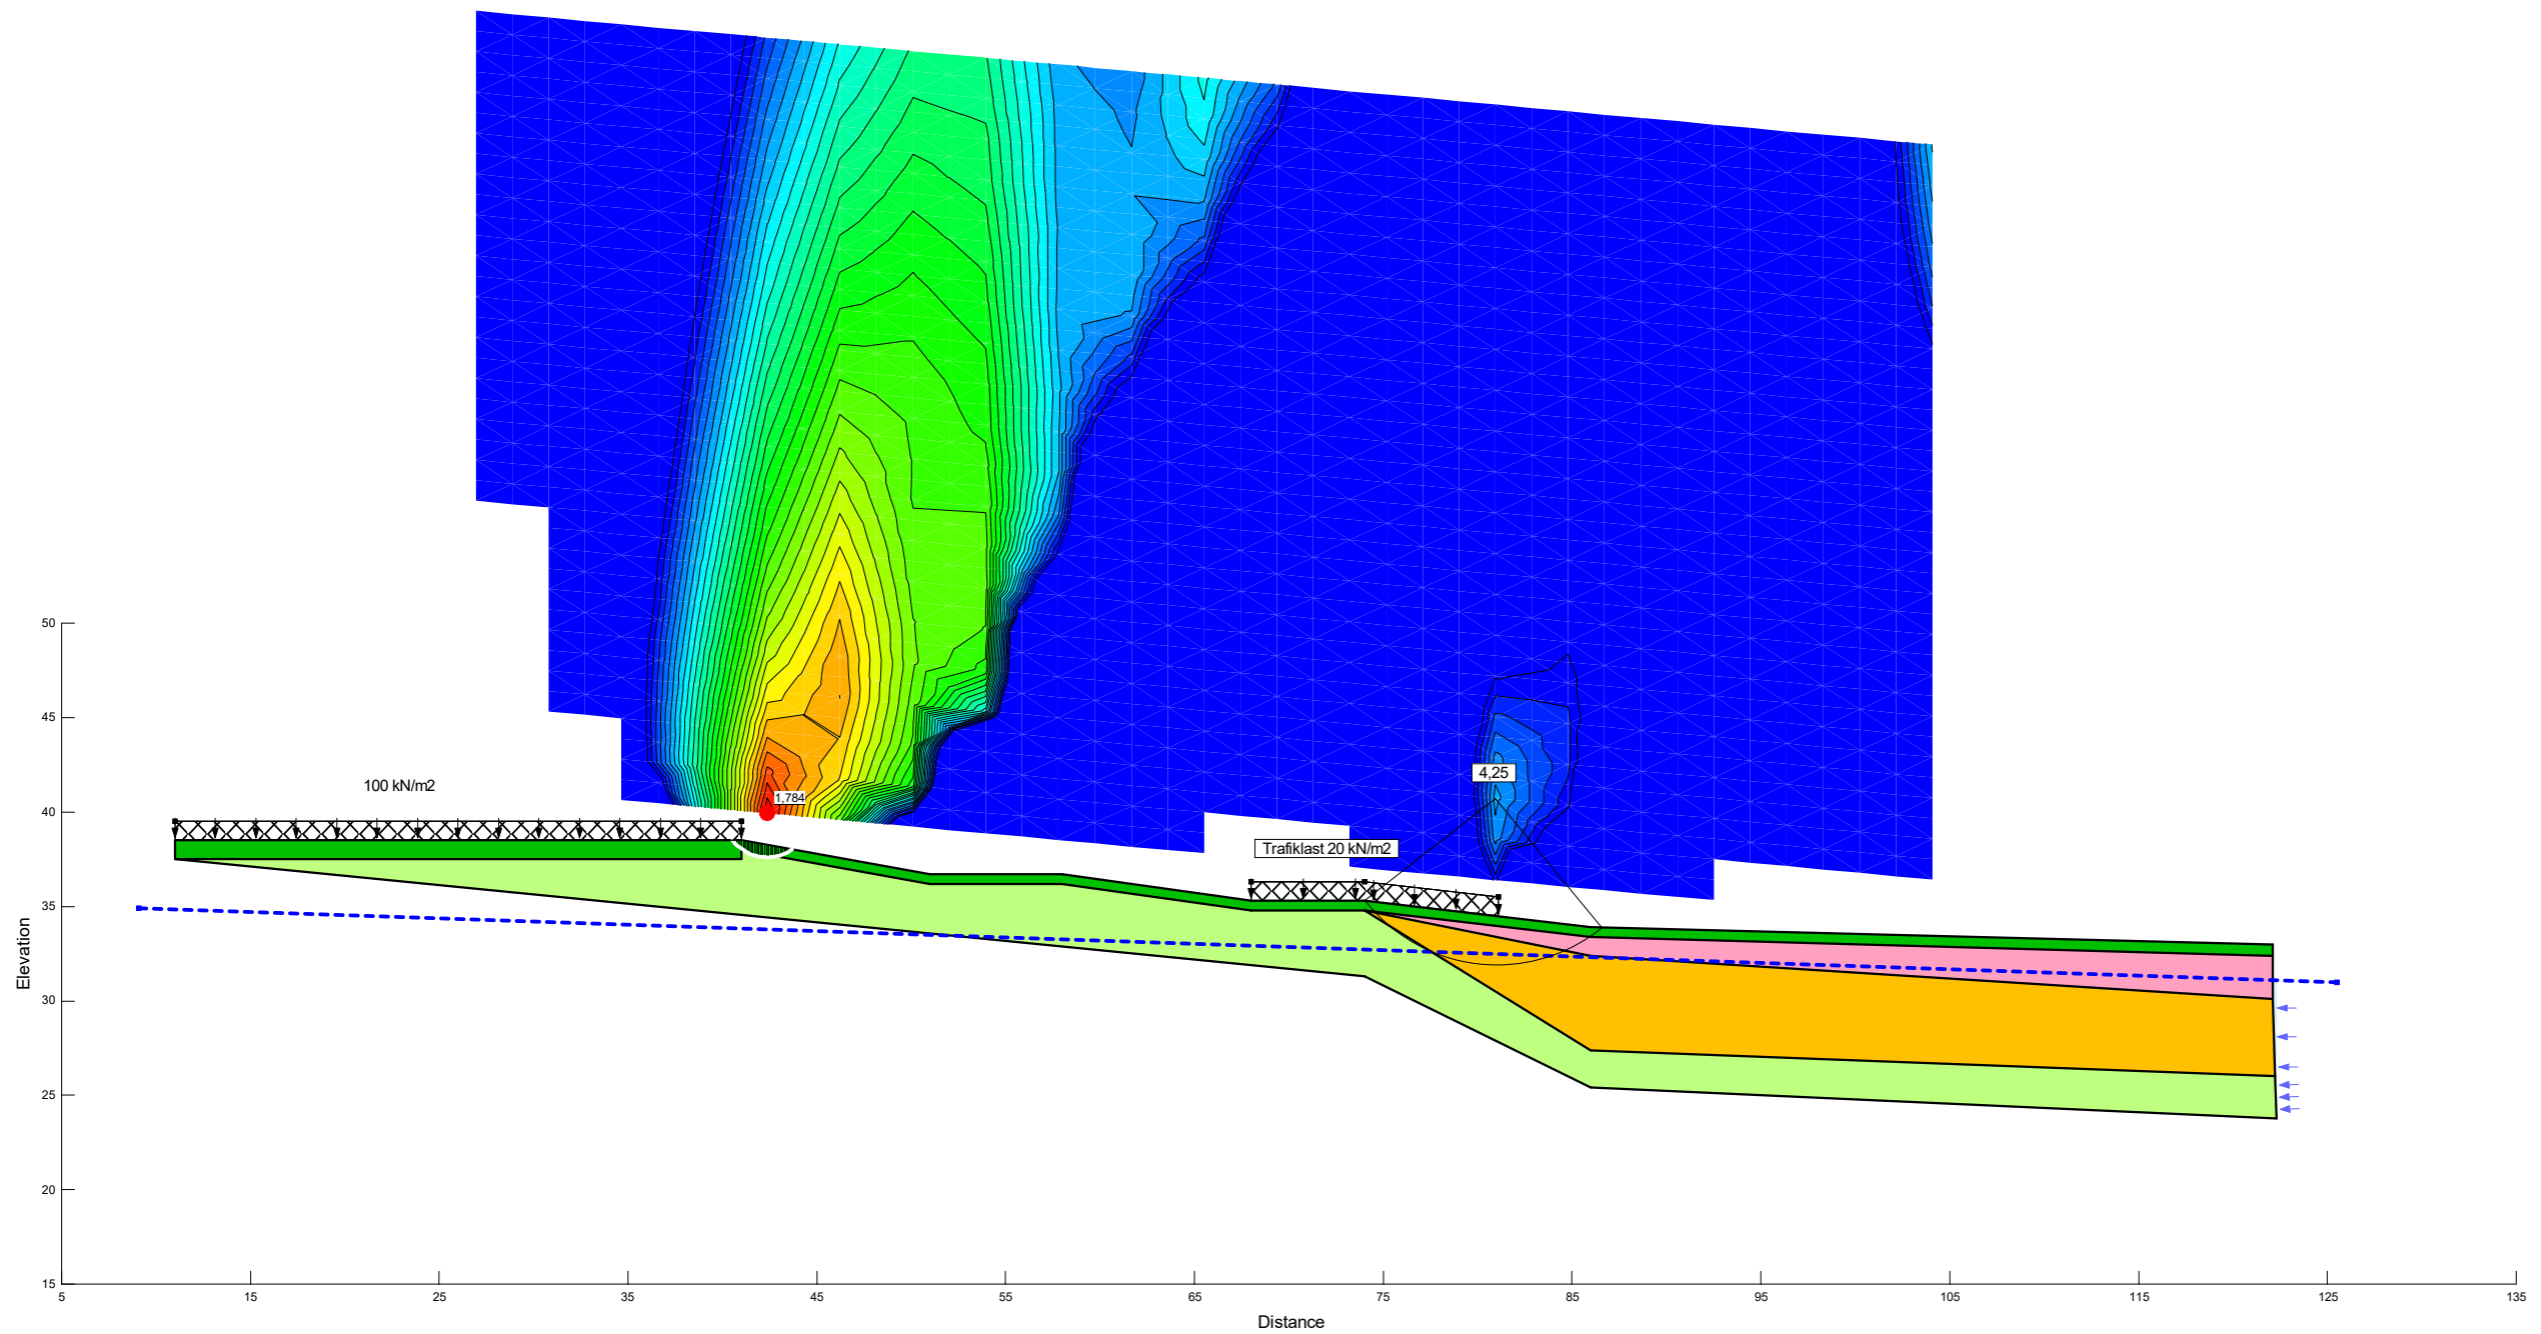
# Stabilitetsberäkning – Trygghetsboende Dränerad

Color	Name	Model	Unit Weight (kN/m <sup>3</sup> )	Cohesion (kPa)	Phi' (°)	Piezometric Line
Light Green	Friktionsjord	Mohr-Coulomb	18		33	1
Dark Green	Fyllning	Mohr-Coulomb	18		45	1
Orange	Lera	Undrained (Phi=0)	17	30		1
Pink	Torrskorpelera	Undrained (Phi=0)	18	35		1
