# MILJÖTEKNISK MARKUNDERSÖKNING, RISKBEDÖMNING OCH ÅTGÄRDSUTREDNING

ISBRYTAREN 1 OCH KRYSSAREN 8, M.FL., SÖDERTÄLJE KOMMUN

2018-02-07

Dp Kryssaren 8, Isbrytaren 1 m.fl.

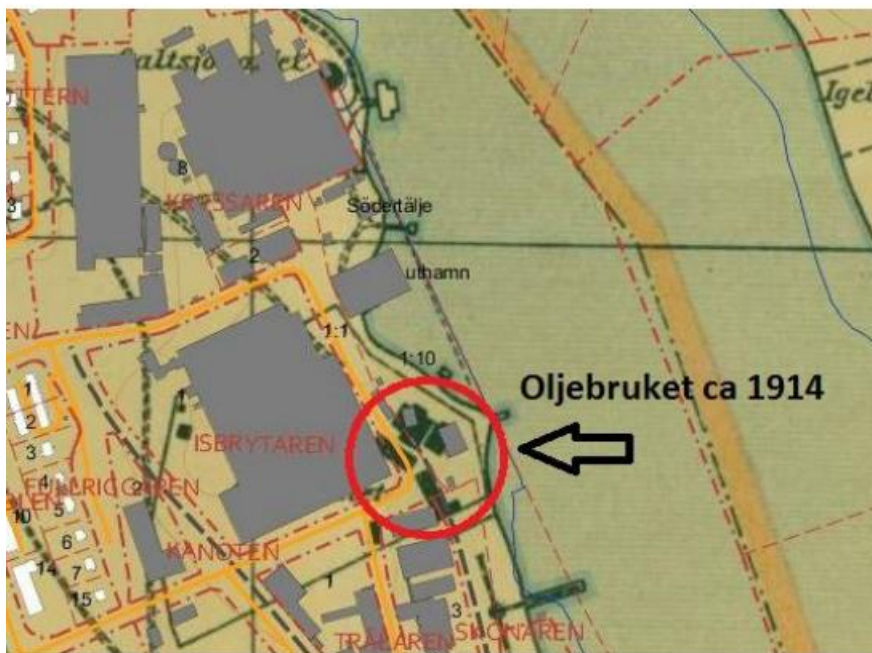
Figur 5 Trolig placering av oljebruket 1870-1912.

Tidigare verksamhet inom del av Södra 1:10 har varit hamnverksamhet och kolimport samt lagring av bl.a. kol, koks och torv. På södra delen av dagens kaj låg historiskt ett oljebruk (1870-1912) med raffinering av råolja till fotogen. Det finns olika uppgifter om läget. Den senaste uppgiften från Miljökontoret, Södertälje kommun (2016-10-28) tillsammans med en historisk karta som visar oljebrukets läge på nuvarande hamnplanen, bedöms vara mest tillförlitlig (se Figur 5). Det finns uppgifter på att omfattningen var begränsad och att ca 20 personer jobbade på oljebruket, men hur hanteringen sköttes är okänt. Olja (eller möjligen tjära) i fri fas påträffades i en undersökning med tre provgropar utförda i kajen av KFS Anläggnings Konstruktörer AB (2008). I samma område på uthamnsplan har Telge AB utfört en mindre sanering av olja efter en vattenläcka på en dricksvattenledning i juli 2012, som gjorde att olja trycktes upp ur marken (Telge AB, 2012). Längs med kajen har de äldre järnvägsspåren, som finns kvar, använts för transport av material till och från hamnen.
