Södertälje Kommun

Del av Östertälje 1:15 Östertälje, Södertälje

Bilaga 1 Stabilitetsberäkningar

8 Totalstabilitet vid slänt söder- och sydöst om förskolans område

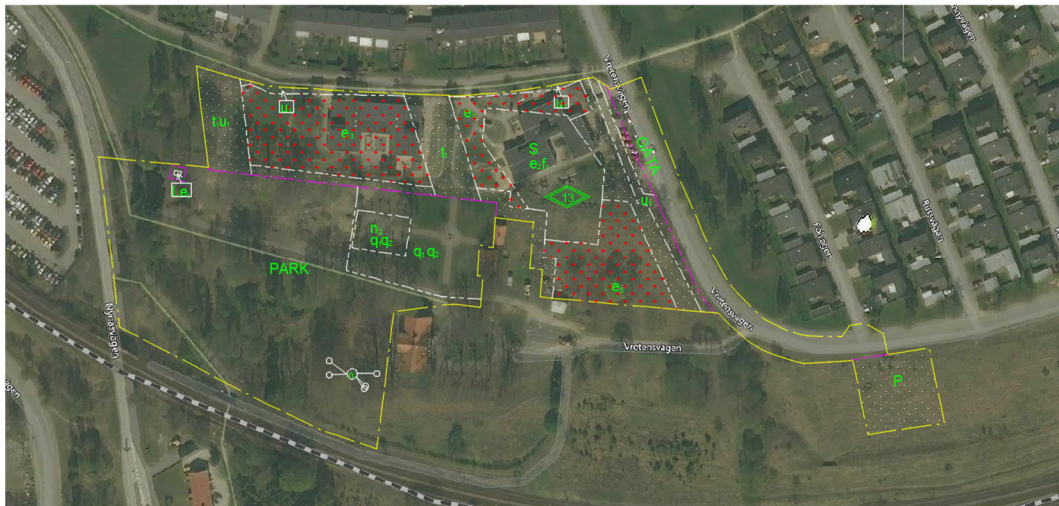
Figur 4-1. Detaljplanekarta för området med planerad förskolebyggnad längs med Vretensvägen.

Planen möjliggör byggnationen av en förskolebyggnad i två plan med förskolegård. Den planerade förskolebyggnaden är lokaliserad längs med Vretensvägen. I södra delen ska en parkeringsyta angöras. Se Figur 4-1

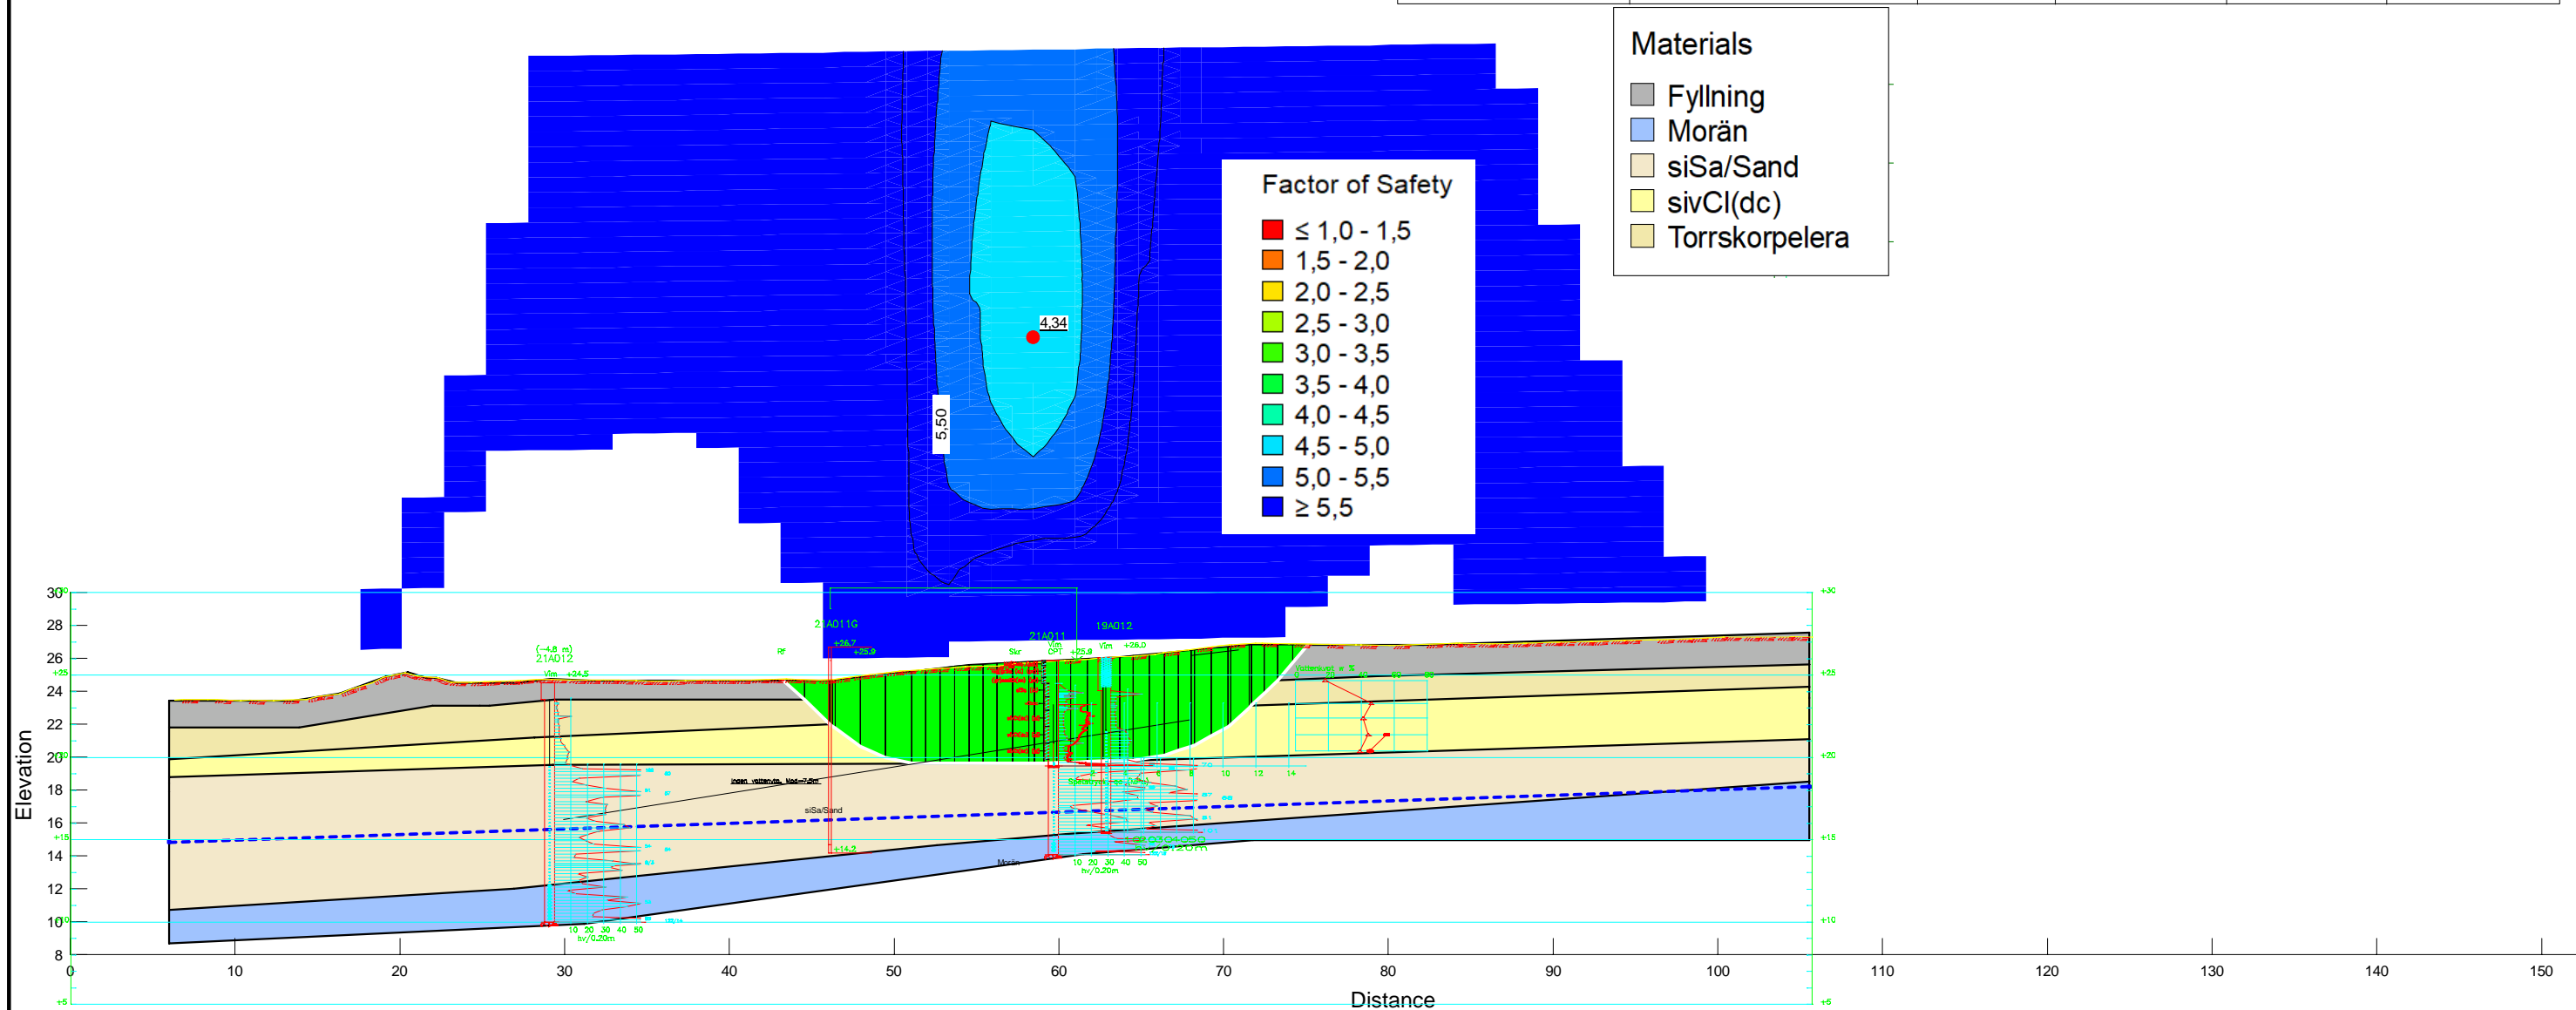
Sektion C
Sektion C.gsz
2021-10-13
1:400

Title: Igelsta förskolan
 Name: Sektion C
 Analysis Type: Morgenstern-Price
 Factor of Safety: 4,34

Name	Material Model	Unit Weight (kN/m ³)	Cohesion (kPa)	Effective Friction Angle (°)	Constant Unit Wt. Above Water Table (kN/m ³)
Fyllning	Mohr-Coulomb	17		33	
Morän	Mohr-Coulomb	19		34	11
siSa/Sand	Mohr-Coulomb	18		35	10
sivCl(dc)	Undrained (Phi=0)	16	20		
Torrskorpelera	Undrained (Phi=0)	16	25
