**Södertälje kommun**

**RAPPORT**

[bjorn.forsman@sspa.se](mailto:bjorn.forsman@sspa.se)**Maritim Riskutredning, ny Dp Slussholmen, Södertälje**

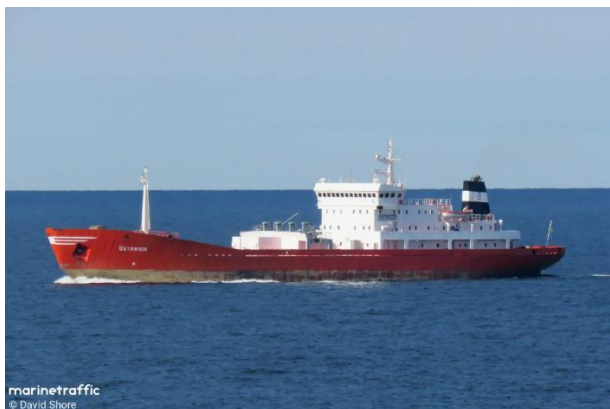
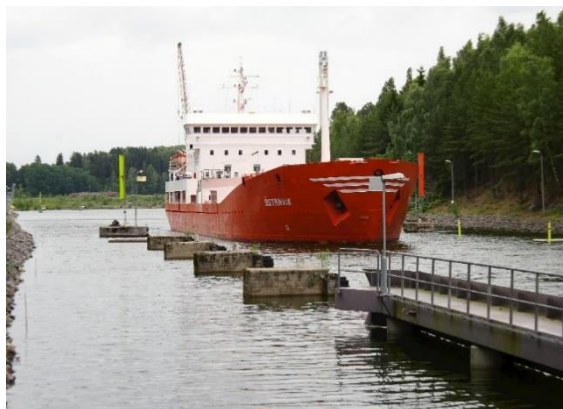
Figur 4. Cementlastfartyget Östanvik har en längd L 107 m och bredd B 16 m. Det byggdes på Sölvesborgs varv redan 1974 och kan i närtid förväntas ersättas av yngre tonnage.

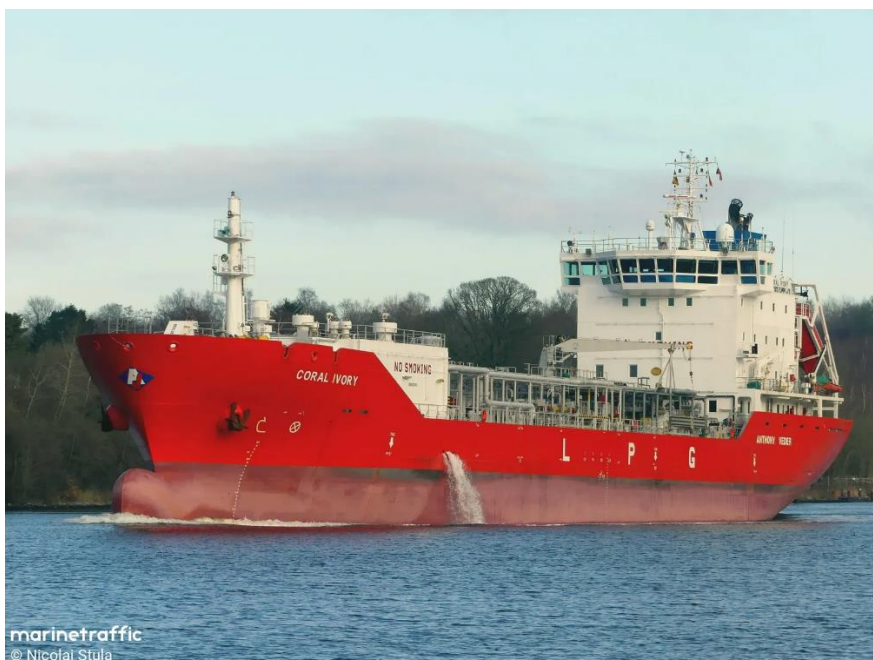
Figur 5. Gastankfartyget Coral Ivory med längd L 116 m och bredd B 16 m är byggd år 2000.

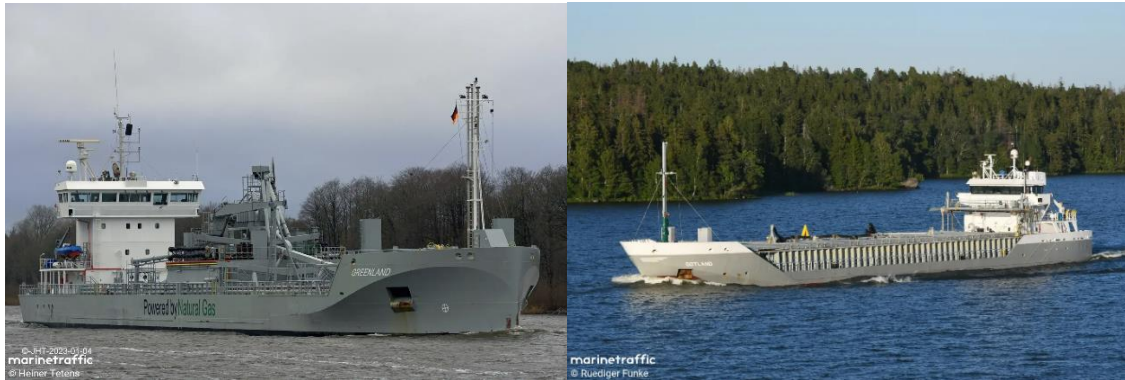
Figur 6. Cementlastfartyget Greenland till vänster och Gotland till höger.

Även cementlastfartyget Greenland med längd L 110 m och bredd B 15 m, hör till de som oftast passerar Södertälje sluss och registrerades för 61 passager under 2023. Fartyget är byggt 2016 och maskineriet kan drivas av konventionellt dieselbränsle eller flytande naturgas LNG. Produkttankfartyget Tellus längd L 124 m och bredd B 18 m, var engagerad för regelbundna leveranser av oljeprodukter, främst dieselbränsle och bensin till Västerås och registrerades för 60 passager under 2023, se Figur 7. Produkttankfartyget Thun Gazelle längd L 116 m och bredd B 15 m registrerades för 44 passager och Thun Garland med samma dimensioner registrerades för 42 passager.

Bulklastfartyget Gotland med längd L 90 m och bredd B 14 m var också engagerad i cementtransporter till Mälaren och registrerades för 40 passager under 2023.

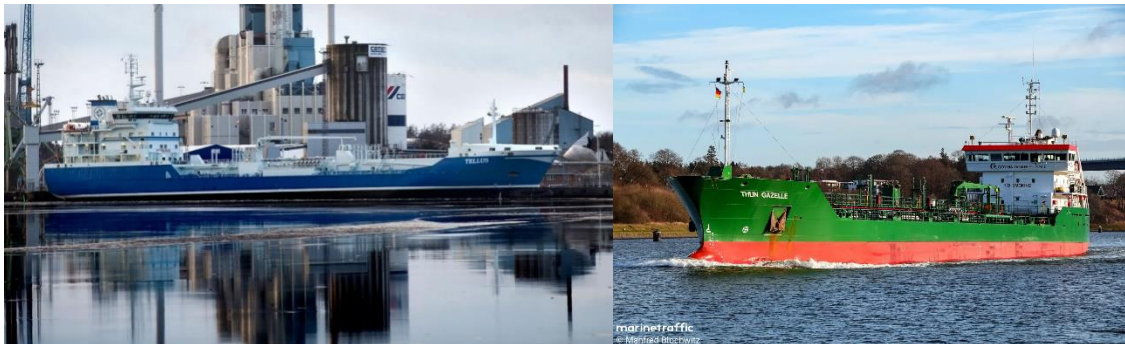
Figur 7. Produkttankfartyget Tellus till vänster och Thun Gazelle till höger.

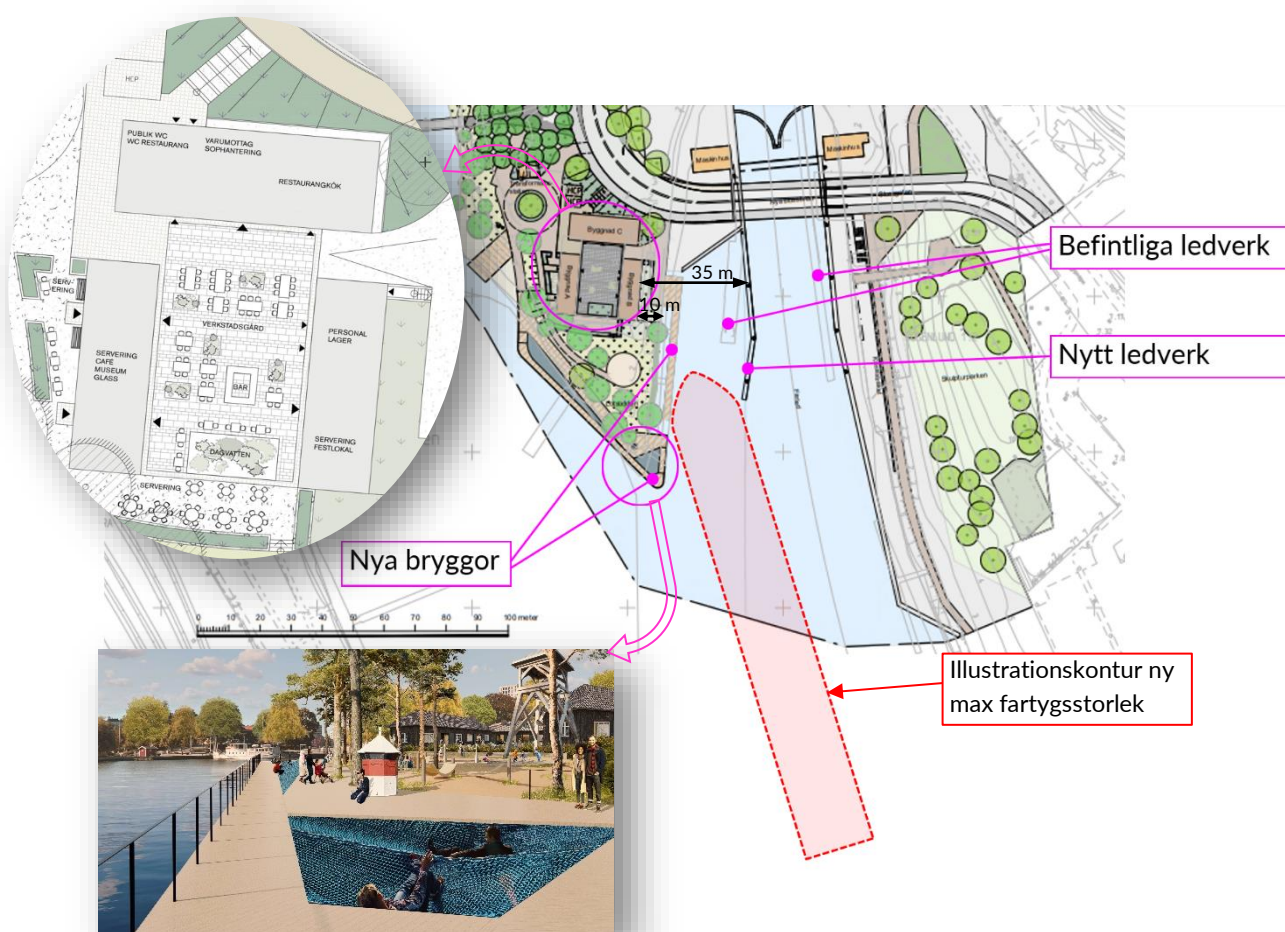
Figur 12. Exempel möjligt påseglingsscenario som uppstått till följd av blackout och förlust av framdrift.

Om ett nordgående fartyg drabbas av ett tekniskt fel, typ blackout under styrbordsgiren på Maren kan det tänkas fortsätta enligt pilen i Figur 11 och segla på/stranda mot Slussholmens sydöstra del. Påsegling kan ske mot planerade nya bryggor nära södra udden eller bakom det västra ledverket, se Figur 12 där även visionsskisser som visar hur möjliga lösningar för restaurangverksamhetens lokaler och bryggan på Slussholmens södra udde skulle kunna utformas.

Av Figur 12 framgår att möjliga påseglingssvinklar mot Slussholmens södra udde är flacka, uppskattningsvis inom intervallet 20 – 40 grader. Detta gäller även för fartyg som är mindre än det i figuren indikerade fartyget av ny framtida Mälarmax-storlek.

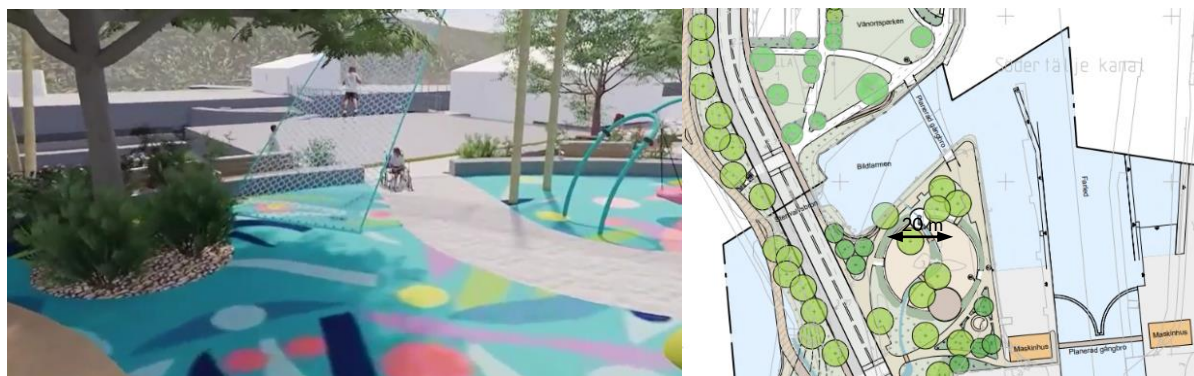
Figur 14. Utdrag från gestaltningsprogrammets videoillustration av planerad lekplats, med norra slussporten i dess närhet i bakgrunden, till vänster. Till höger utdrag från illustrationskarta av Slussholmens norra udde med den cirkelrunda planerade lekplatsen.

På Slussholmens norra udde planeras en lekplats, som under detaljplaneprocessen illustrerats med en visionsbild enligt Figur 14.
