Lotsudden

Demontering, flytt och återuppbyggnad
- volymstudie och antikvarisk konsekvensbedömning

Sweco Architects - 2019-05-23
Pia Kjellgren Schönning, Arkitekt SAR/MSA
Sara Lindeberg, Byggnadsantikvarie
Marco Le Donne, Arkitekt SAR/MSA

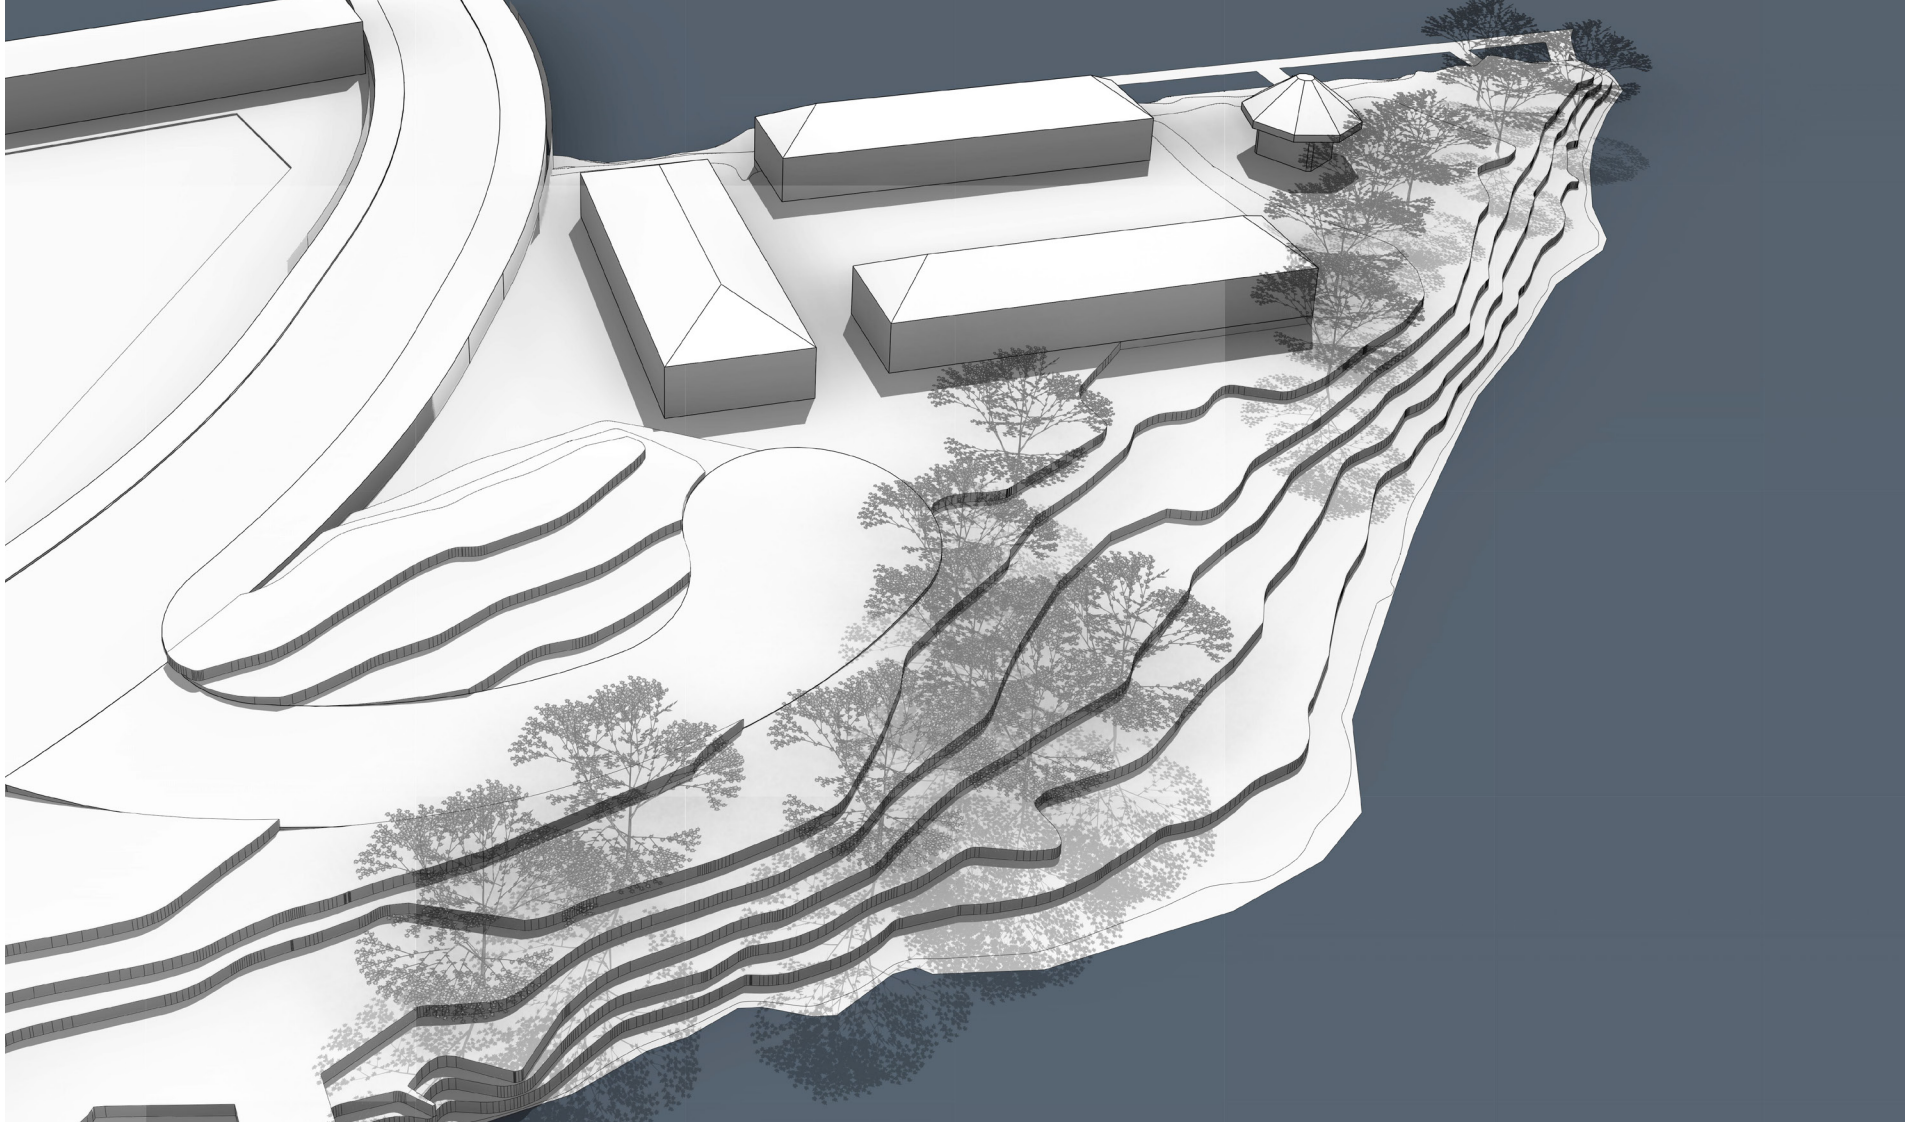
Scenario 1 - bevarande av befintliga byggnader, demontering och flytt av norra byggnaden

Sweco Architects, 2019.

Utifrån kompletterande rivningslov med situationsplan och volymstudier bedöms en flytt av den norra byggnaden ha en neutral effekt till en eventuell mindre negativ effekt på kulturmiljöns befintliga bebyggelsestruktur.

Utifrån kompletterande rivningslov med situationsplan och volymstudier bedöms en flytt av den norra byggnaden ha en mindre negativ effekt på byggnadernas och platsens symmetriska uppbyggnad.

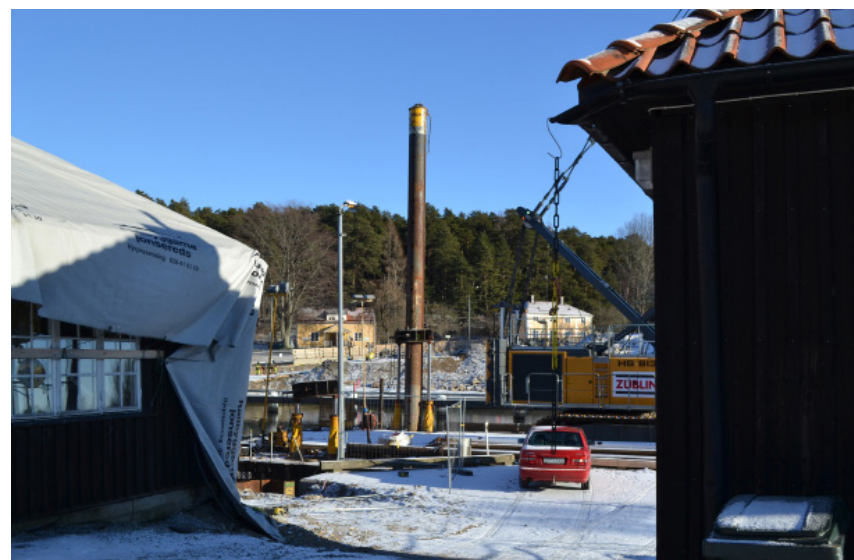
Avståndet mellan byggnaderna kommer att minska i samband med att den norra byggnaden flyttas och återuppbyggs. Siktlinjen påverkas därmed från verkstadsbyggnaderna mot slusskanalen och arbetarbostäderna på andra sidan av slusskanalen. Bild tagen av Sweco Architects vid platsbesök, februari 2018.

En flytt av den norra byggnaden närmare flyglarna innebär bl.a. att avståndet mellan dem minskas, ett avstånd som varit en del av byggnadernas och platsens funktion och rumsliga sammanhang och en del av rörelsemönstret på platsen, närheten till slusskanalen. Detta kan till del komma att påverka läsbarheten av platsens funktion och därmed ha en mindre negativ påverkan på det kulturhistoriska värdet. Siktlinjen över till de tidigare arbetarbostäderna på andra sidan slussen kommer däremot att finnas kvar, en siktlinje och ett samband byggnaderna emellan som bedöms som viktig ur kulturhistorisk synpunkt.

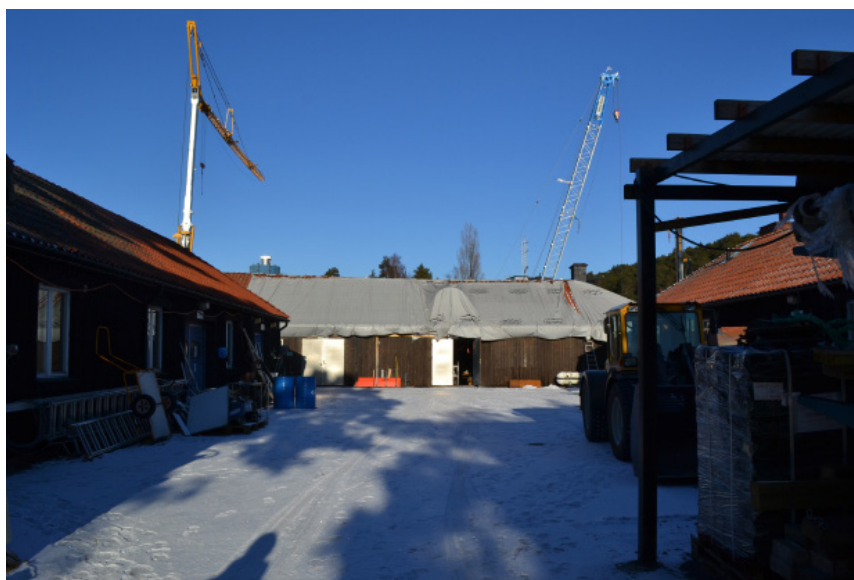
Bebyggelsestrukturen med verkstadsgård och byggnadernas symmetriska uppbyggnad och förhållande till varandra, med den norra verkstadsbyggnaden med lunettfönster som centralperspektiv i verkstadsmiljön. vid flytt och återuppbyggnad kommer lunettfönstret att placeras asymmetriskt. Bild tagen av Sweco Architects vid platsbesök, februari 2018.

En del av byggnadernas uttryck är dess symmetriska uppbyggnad, både i de enskilda byggnadernas utformning och i förhållande till varandra. En förskjutning av den norra byggnaden, från öster till väster, skulle innebära att det nu placerade lunettfönstret får en förskjuten placering istället för den nu centrala placeringen, liksom takets valmning och indelningen mellan portar och fönster i fasad. Då byggnaden har en enkel karaktär med få detaljer/inga detaljer i fasad är just byggnadens symmetri och byggnadens olika beståndsdelars placering i förhållande till varandra och intilliggande byggnader viktig. Ett karaktärsdrag som skulle minska vid en flytt av byggnaden och påverka läsbarheten av platsen och därmed dess kulturhistoriska värde.
