# Haren 9, 12, 16, Södertälje

## Kulturmiljö- och stadsbildsanalys antikvarisk konsekvensanalys av planförslag

2022-05-12

**Nyréns** Arkitektkontor

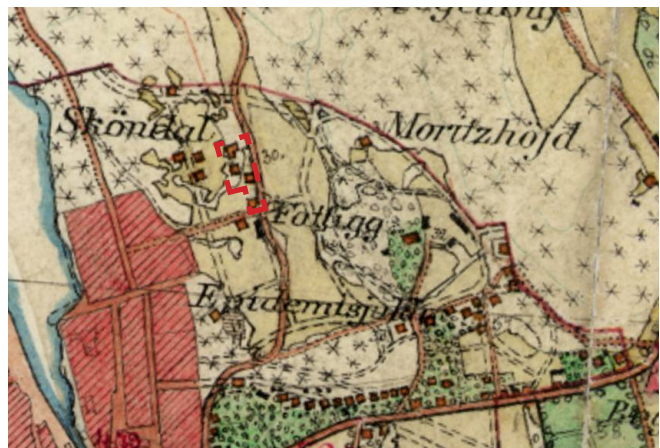
1906. Området har börjat bebyggas. De för rapporten aktuella fastigheterna var uppförda. Häradsekonomiska kartan, Lantmäteriets historiska kartor.

Byggnaderna på de aktuella fastigheterna tillkom vid denna tid och finns markerade på häradsekonomiska kartan från början av 1900-talet. Närområdet expanderade sedan i omgångar från 1920-talet och framåt. Kring 1950-talet skedde en stor expansion med villor, flerbostadshus, stadsdelscentrum, brandstation samt ett monumentalt vattentorn uppfört 1947 och rivet år 2000.

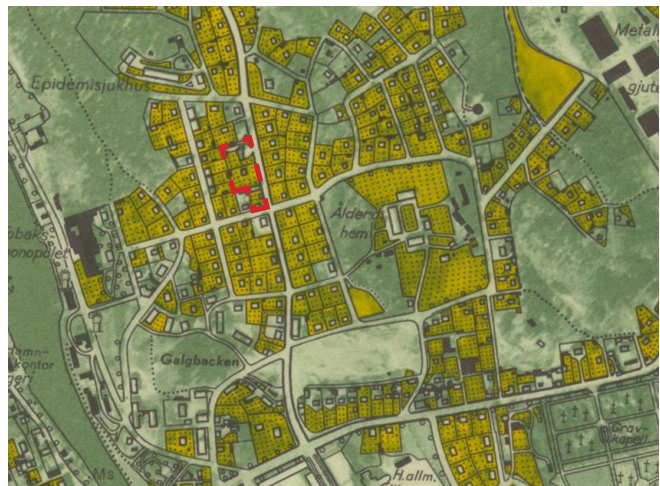
1951. Efter de första stora expansionerna i området med villaområden. Ekonomiska kartan. Lantmäteriets historiska kartor.

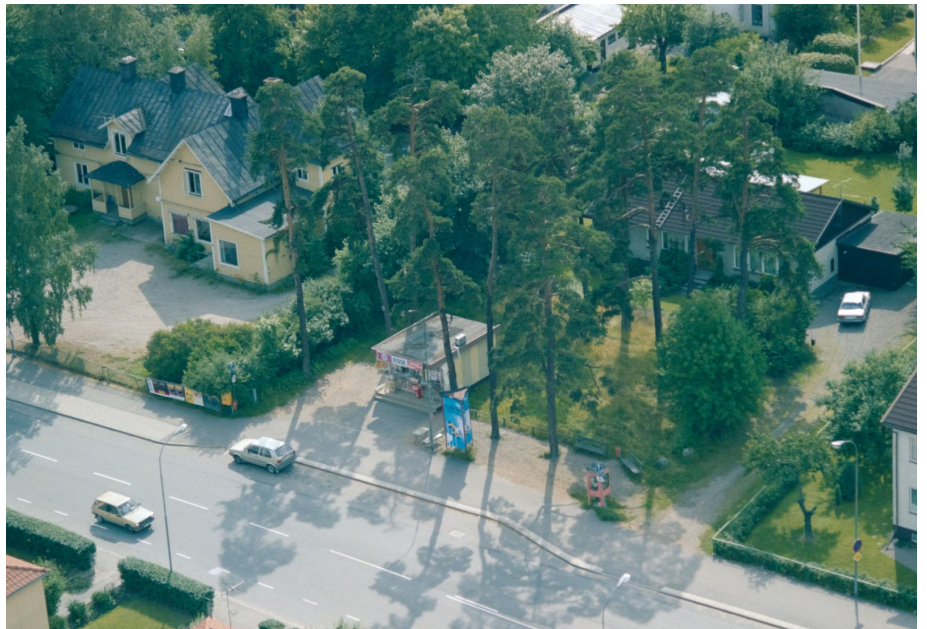
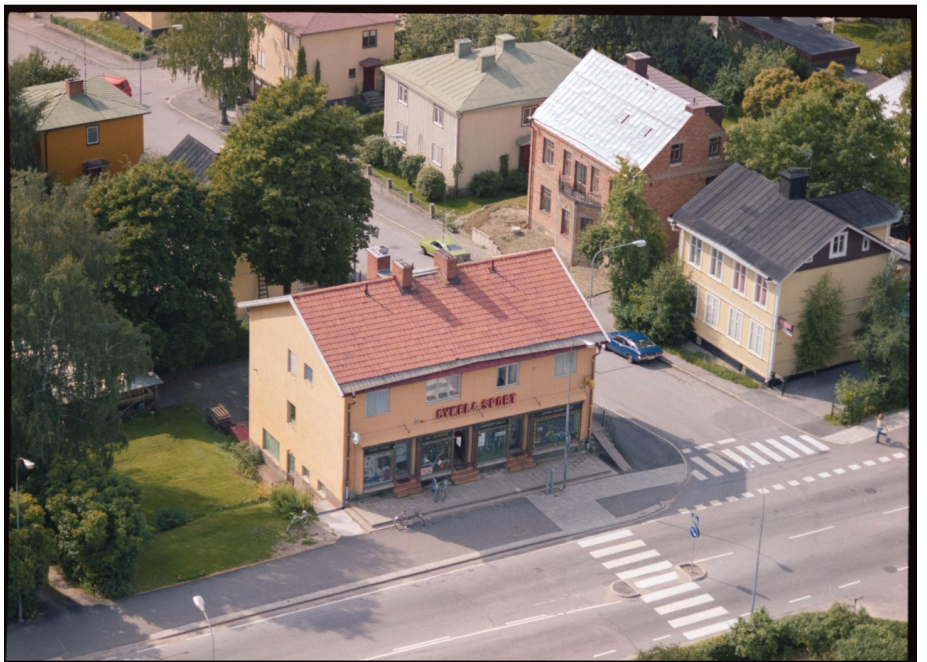
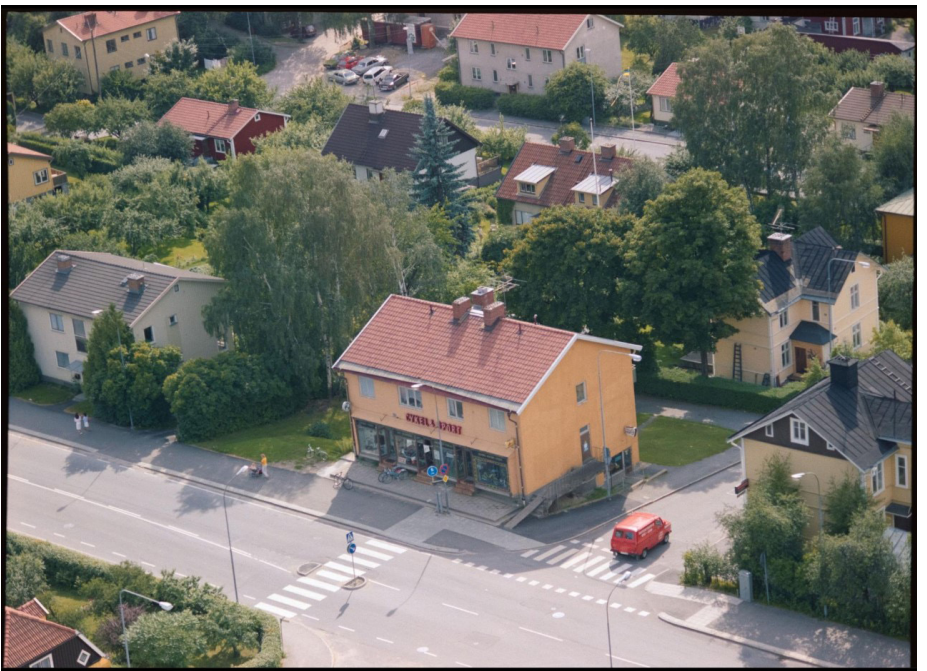
1985. På den översta bilden syns Haren 9 till vänster i bild, på de två nedre syns Haren 16 till höger i bild.

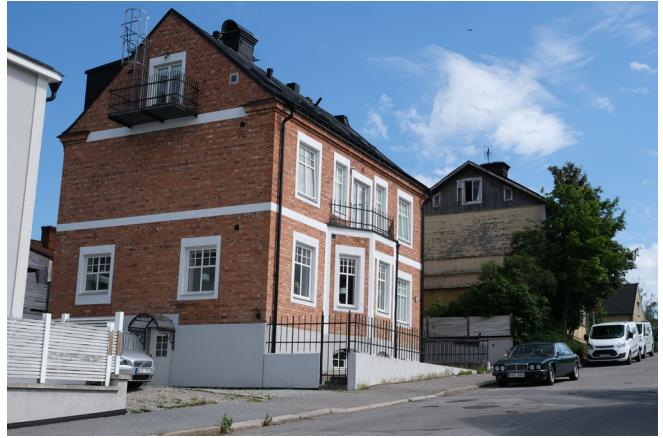
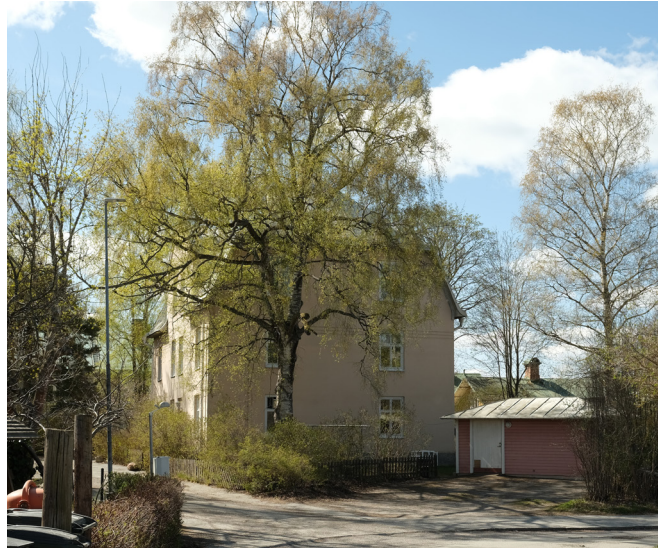
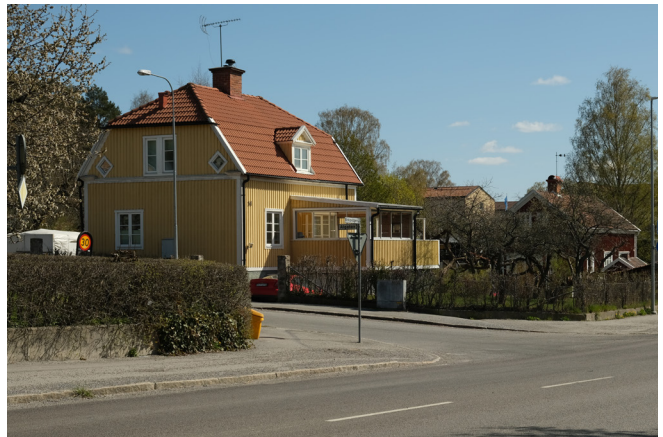
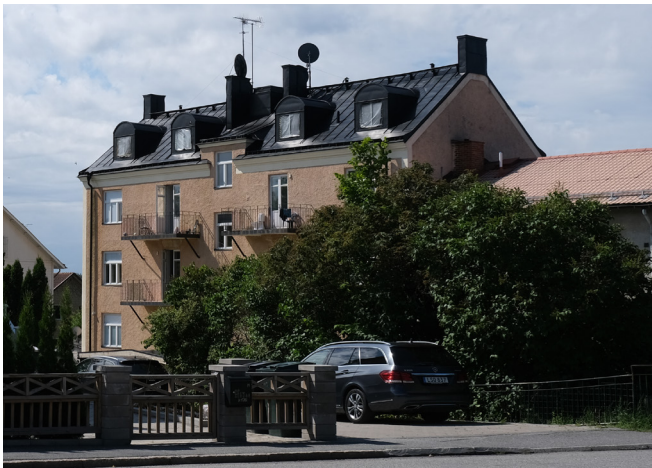
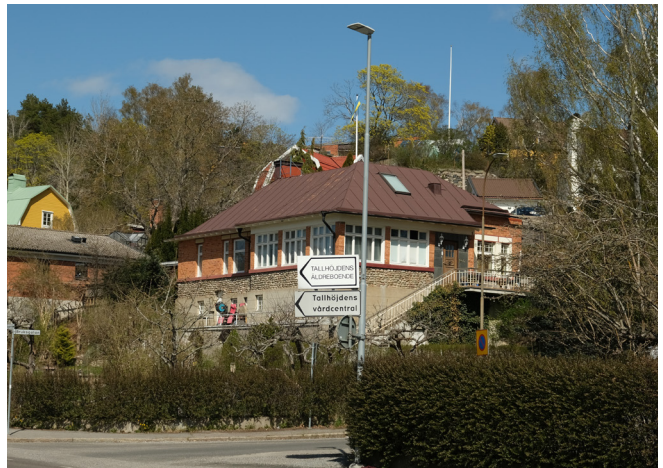
Fasaduttryck: Generellt en hög grad av detaljering, markering av våningar, tydligt markerad sockel, utskjutande takfot.

Spröjsade fönster, sadeltak och mansardtak ursprungligen i tegel eller plåt.

Träpanel eller puts med olika uttryck i olika delar av fasaden.

Material: träpanel, puts och enstaka tegelfasader. Ett flertal byggnader har tilläggsisolerats och fått en annan typ av fasadmateriäl jämfört med den ursprungliga. Taktäckning är ofta ersatt med mindre passande material som betongpannor.

Fasadkulörer: stor variation från röda träfasader till pärlgrå med en övervikt mot gult. Putsade byggnader är i regel i olika nyanser av gult.

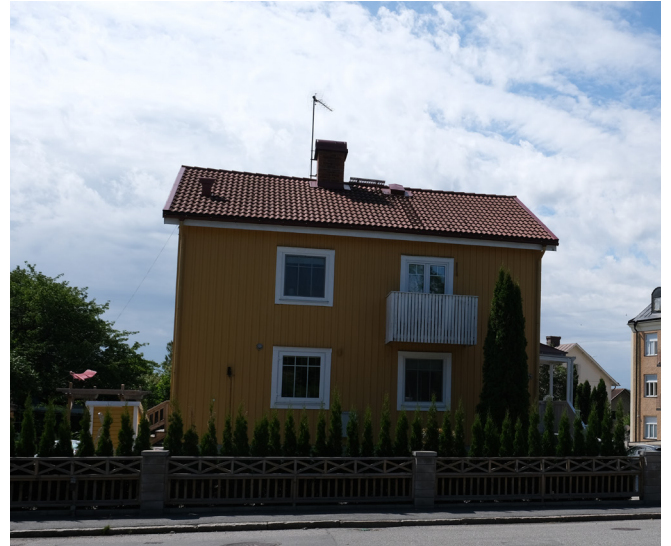
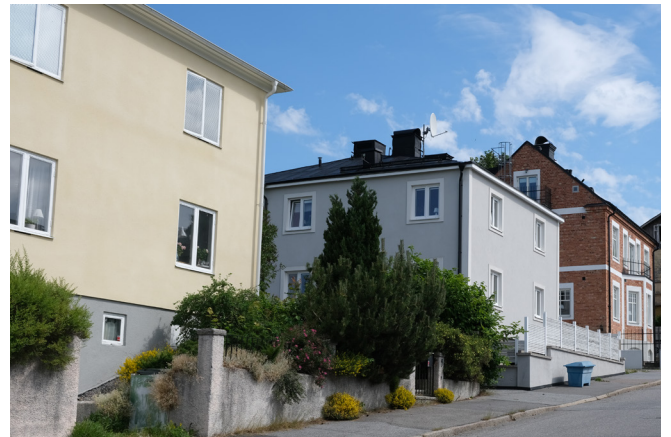
Fasaduttryck: avskalade fasader med arkitektoniska accenter så som markerade entréer, takfötter, fönsteromfattningar, koppardetaljer i burspråk.

Tvåluftsfönster, sadeltak, tält- eller pyramidtak i tegel, papp eller plåt.

Material: huvudsakligen putsade fasader, en del träfasader. Från 1950-talet även tegel. Ett flertal byggnader har tilläggsisolerats och fått en annan typ av fasadmaterial jämfört med den ursprungliga.

Fasadkulörer: övervägande ljusa kulörer, viss övervikt mot gult.

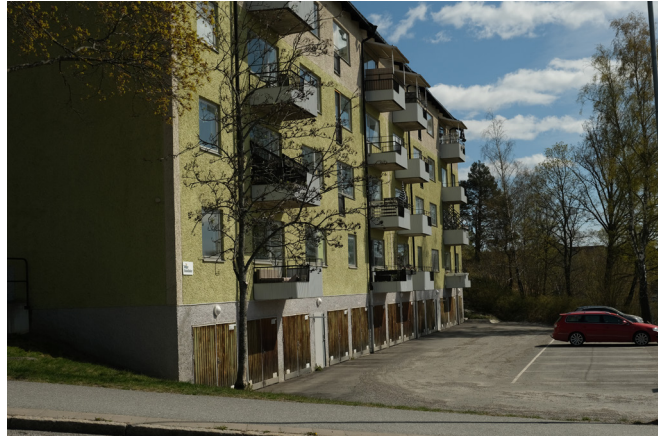
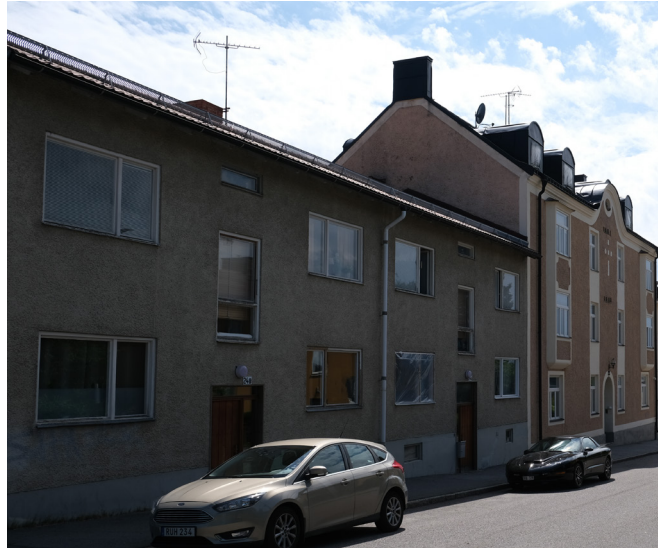
Fasaduttryck: avskalade fasader med arkitektoniska accenter så som markerade entréer, takfötter, fönsteromfattningar.

En- och tvåluftsfönster, tak i tegel eller plåt.

Sockel i avvikande putskulör/kvalitet.

Material: i regel putsade fasader.

Fasadkulörer: jordfärger i olika kulörer, övervikt mot gult, grått och brunt.

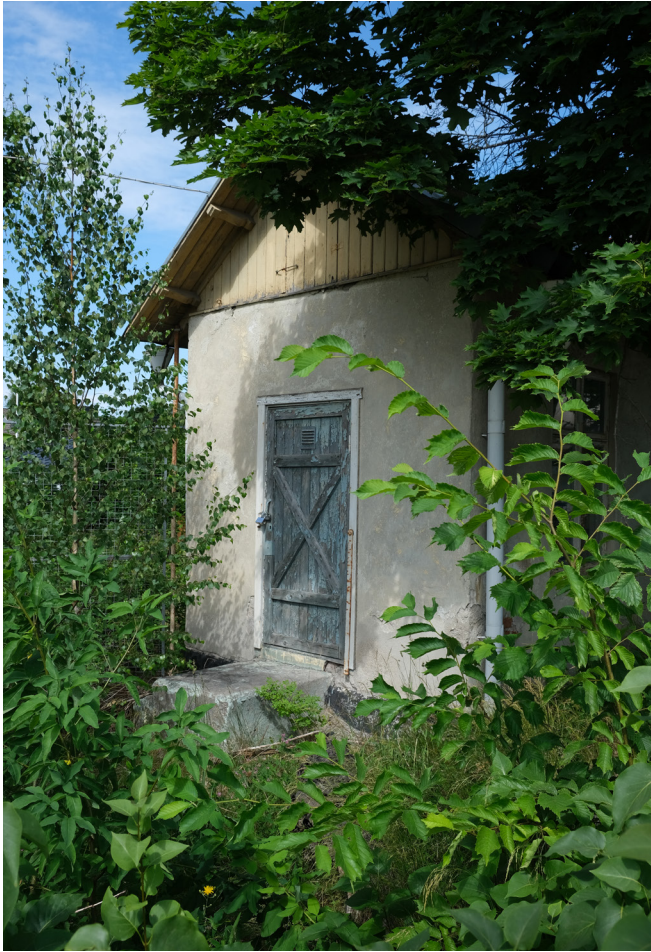
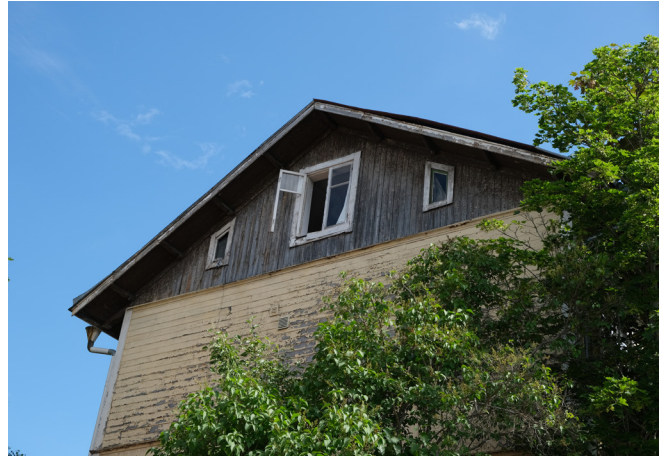
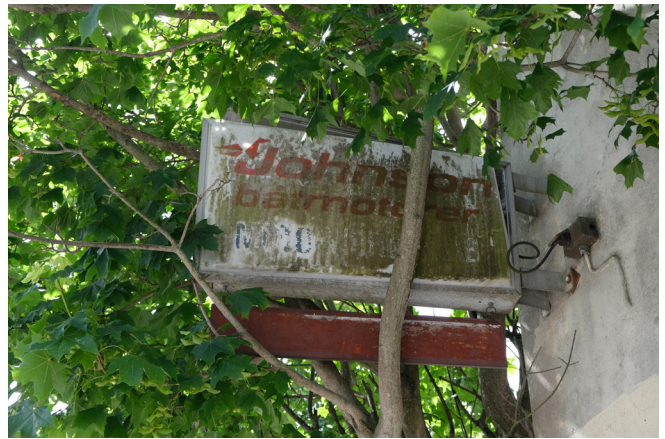
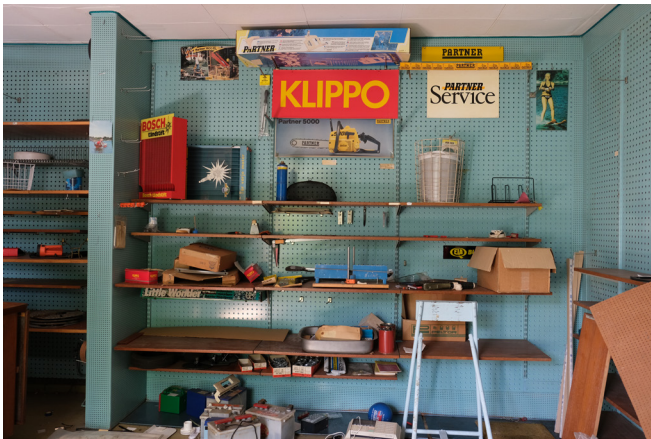
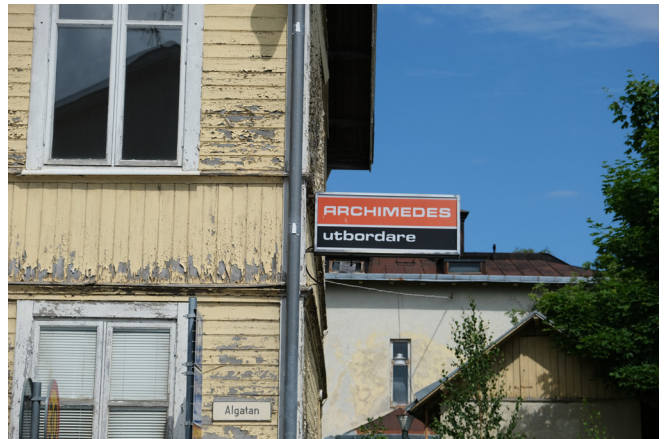
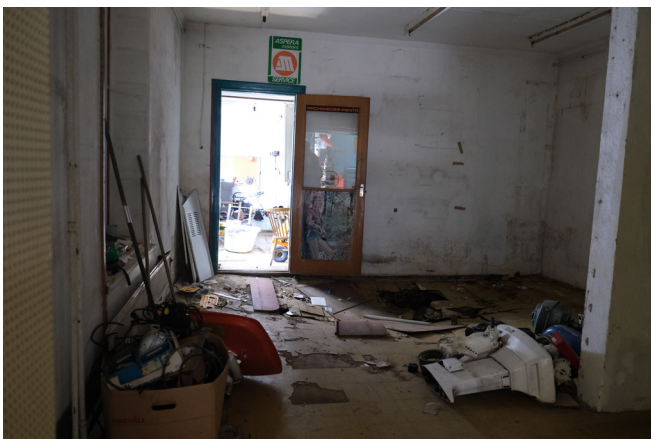
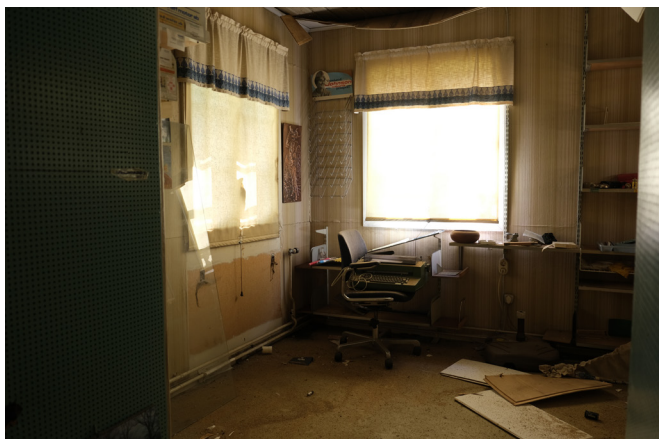
Fastigheten har i princip bevarat ursprunglig karaktär avseende byggnadernas utformning samt sambandet mellan huvudbyggnad - uthus.

Fasadgestaltning och detaljer är bibehållna sedan uppförandeåret, om än i ett mycket nedgået skick.

Haren 16 har ett kulturhistoriskt värde som en i hög grad välbevarad bostads- och lätt industrifastighet från tidigt 1900-tal, där sambandet mellan huvudbyggnader och uthus är bevarad. Bebyggelsen har bibehållit sina huvudsakliga karaktärsdrag från tiden kring uppförandet, även om de är i ett mycket nedgået skick.

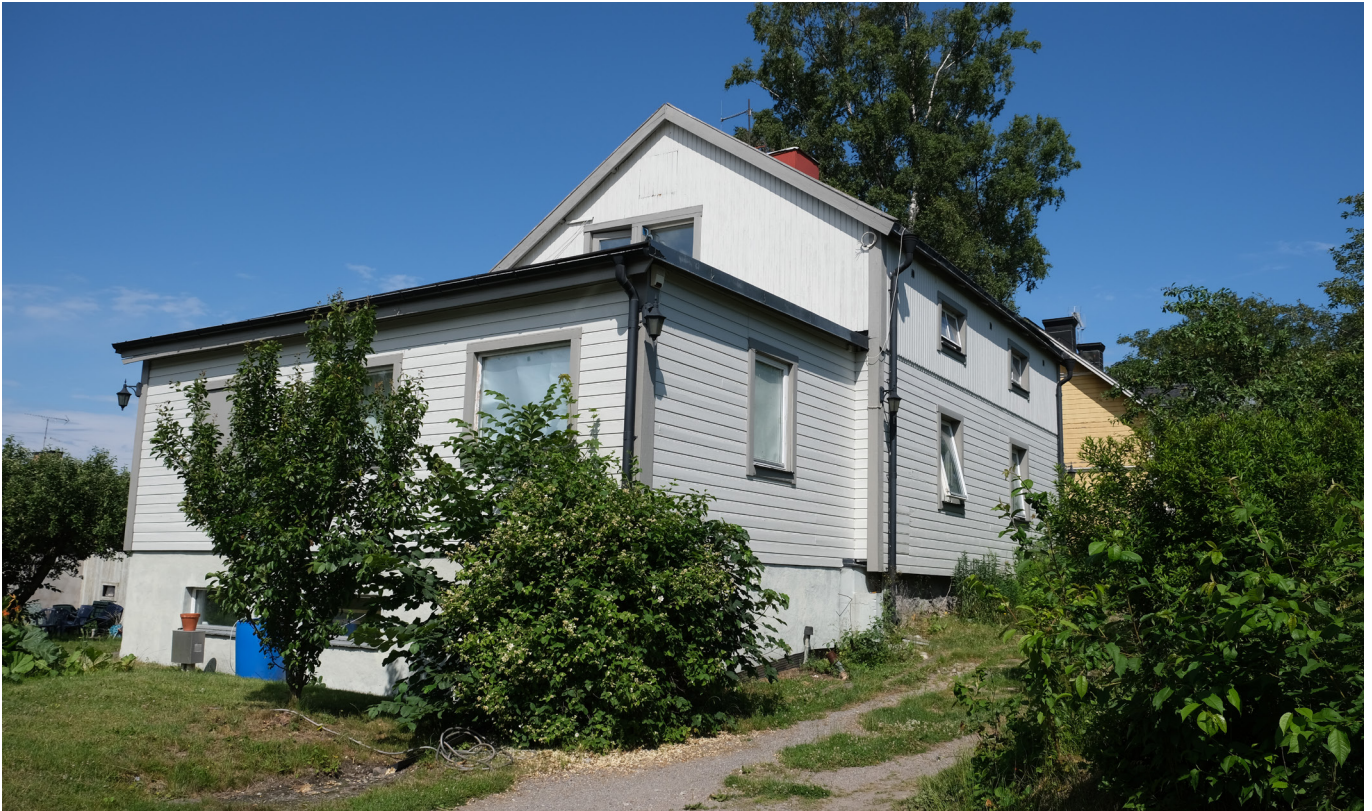
# 1.4 Nulägesbeskrivning - Haren 12

Fastigheten består av två byggnader, en huvudbyggnad och ett sentida tillkommet garage.

Fasaden är tilläggsisolerad, samtliga fönster är bytta från spröjsade fönster till ospröjsade vipp-fönster, och mot söder är byggnaden utbyggd.

Fasaden är klädd med panel, bottenvåningen med ligande och vindsvåningen i stående. Panelen är sentida men möjligen inspirerad av den ursprungliga. På taket ligger tvåkupigt lertegel.

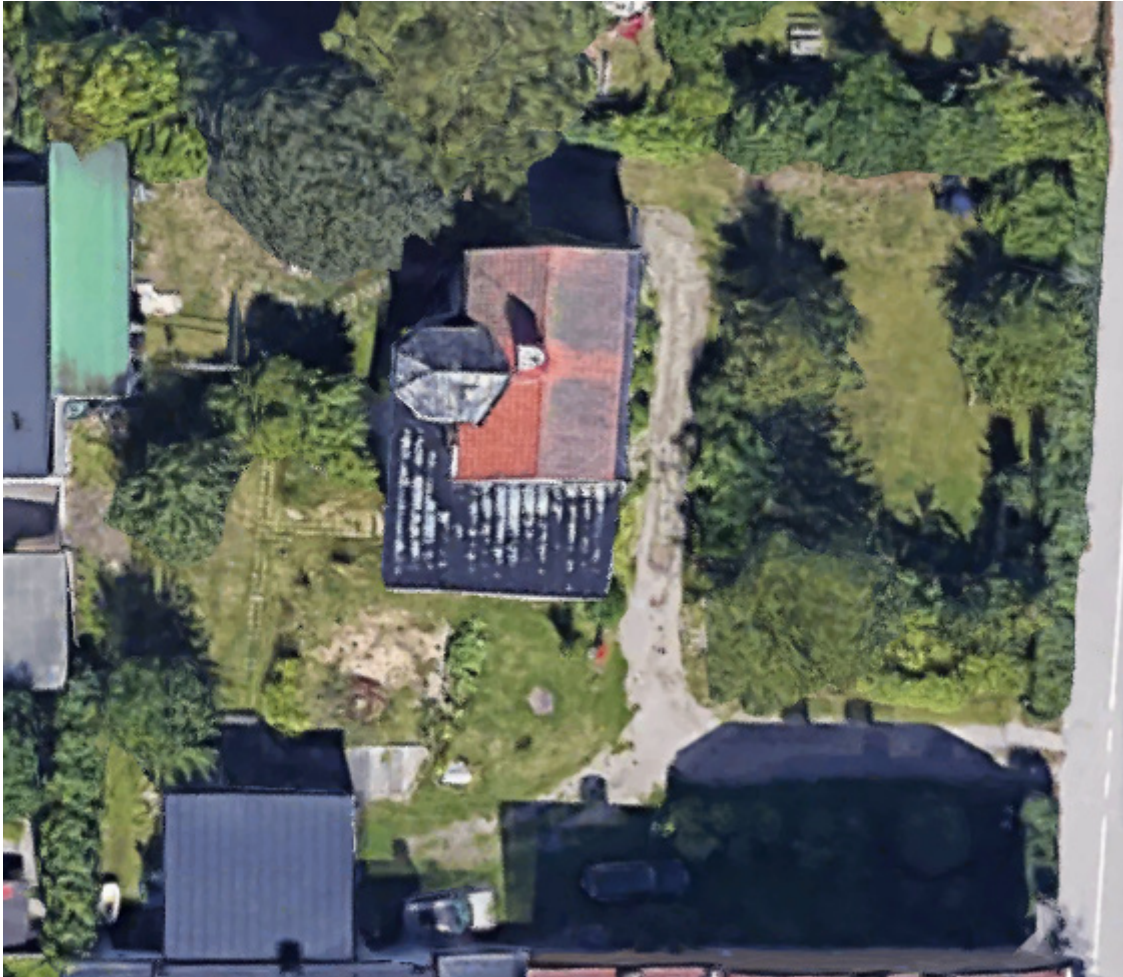
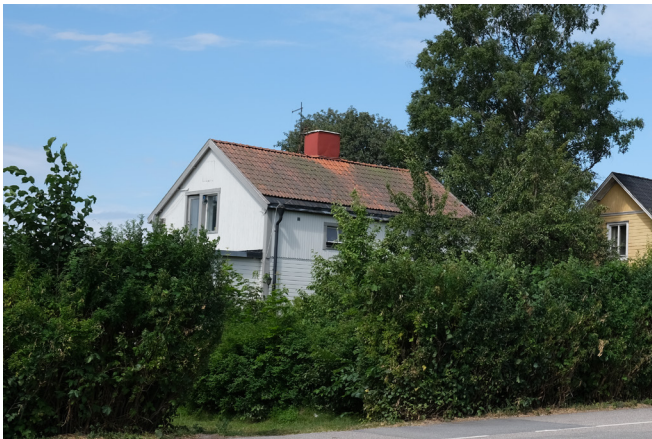
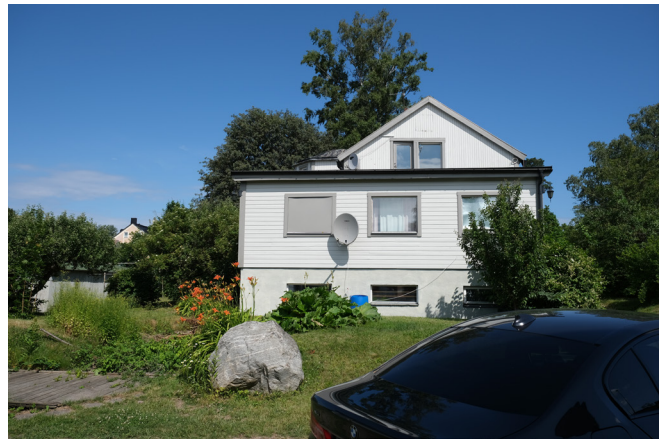
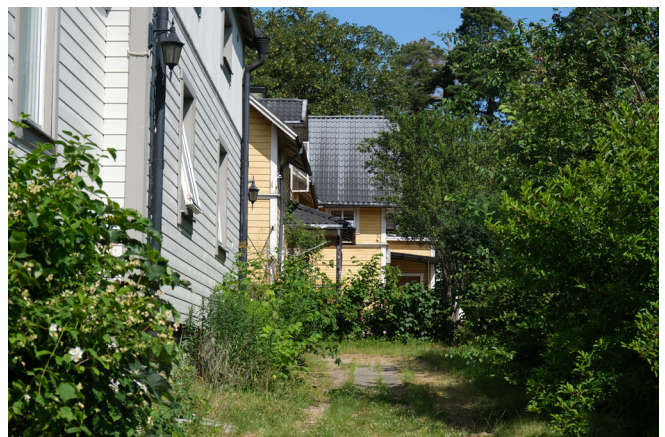
Huvudbyggnaden är i grunden en trävilla från tidigt 1900-tal men har genomgått ett flertal karaktärsförändrande ombyggnationer; utbyggnaden tillsammans med tilläggsisoleringen och fönsterbytet har inneburit att den ursprungliga karaktären i nuläget är förvanskad.

### Haren 12

Haren 12 har ett visst kulturhistoriskt värde som en representant för den enklare trähusbebyggelsen från början av 1900-talet.

Värdet begränsas av att byggnaden och fastigheten i stort genomgått relativt omfattande förändringar vilket påverkat karaktären av tidigt 1900-tal.

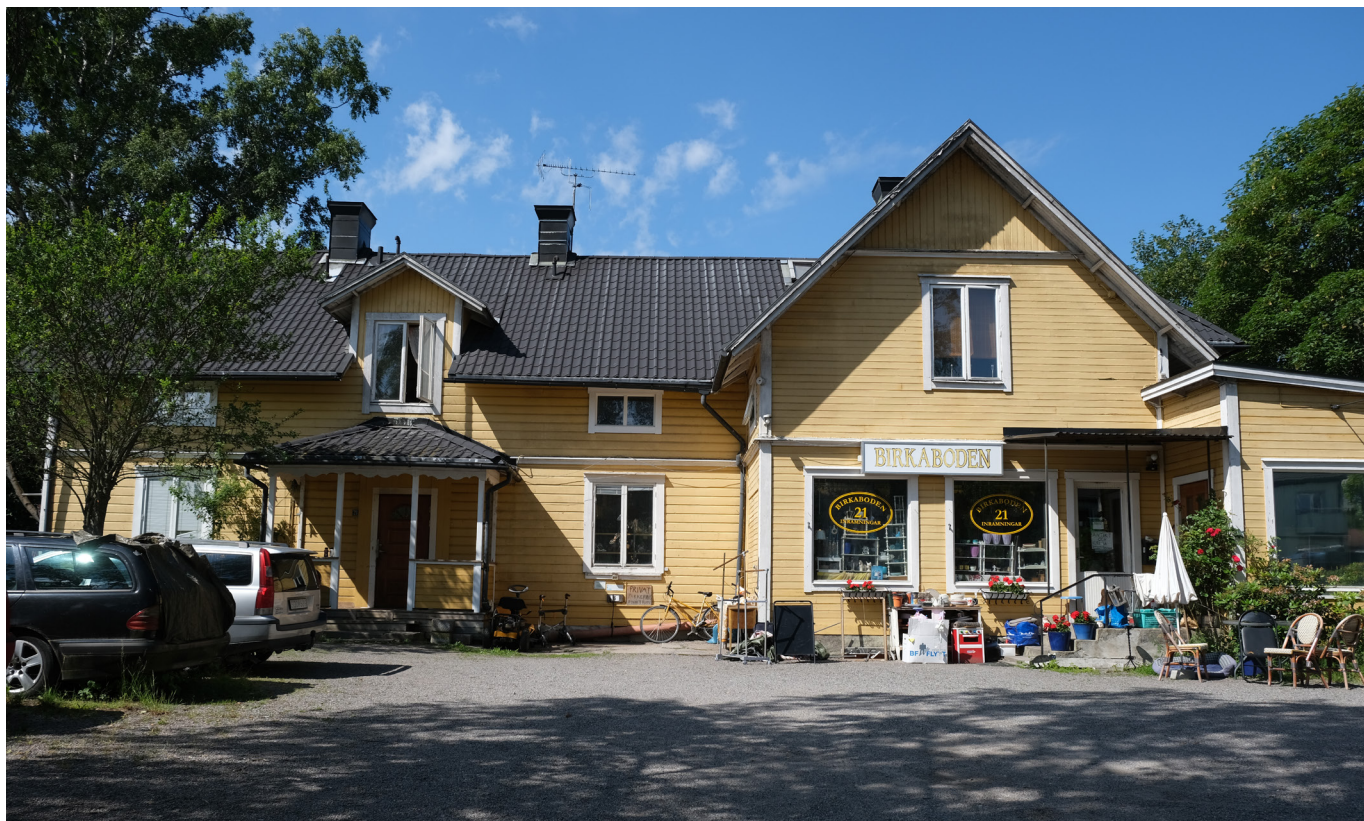
# 1.5 Nulägesbeskrivning - Haren 9

Fastigheten består av två byggnader.

Huvudbyggnaden är i trä med liggande panel, stående  
i gavelrösten.

Taktäckning är av svart, tegelimiterande plåt.

Samtliga fönster är sekundära, merparten av fönstren  
är stående tvålufts-fönster utan spröjs.

Uthuset är i trä med tälttak i skivtäckt plåt. Mot öster  
gården finns en putsad tillbyggnad med garageport.

Haren 9 har ett kulturhistoriskt värde som en i viss mån välbevarad byggnad där grundragen från den ursprungliga utformningen fortfarande är avläsbar. Kopplingen mellan huvudbyggnad och uthus är bibehållen.

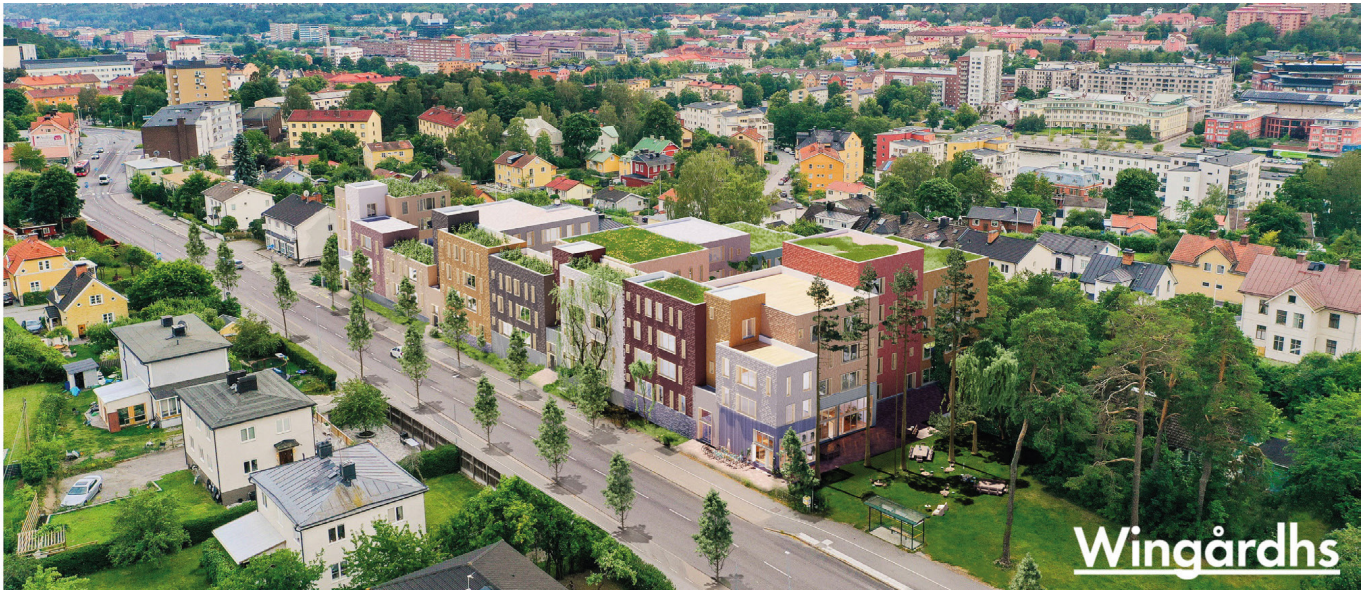
## 2.1 Beskrivning av planförslag

Planen syftar till att riva befintliga byggnader på fastigheterna och ersätta dem med flerbostadshus i trä i varierande våningsantal.

Den tillkommande byggnaden ges ett varierat uttryck avseende volymhantering och fasadgestaltning, med syftet att passa in i områdets brokiga karaktär.

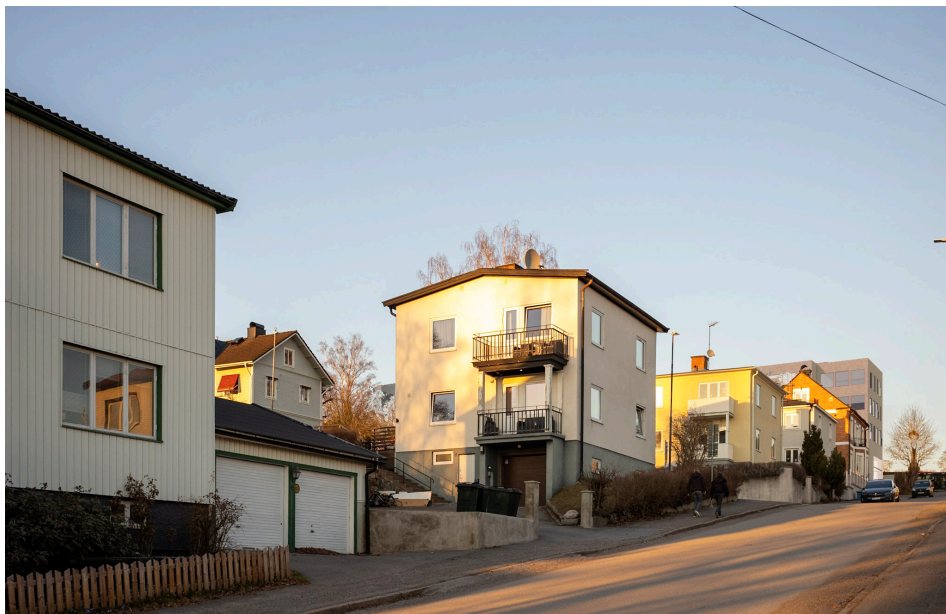
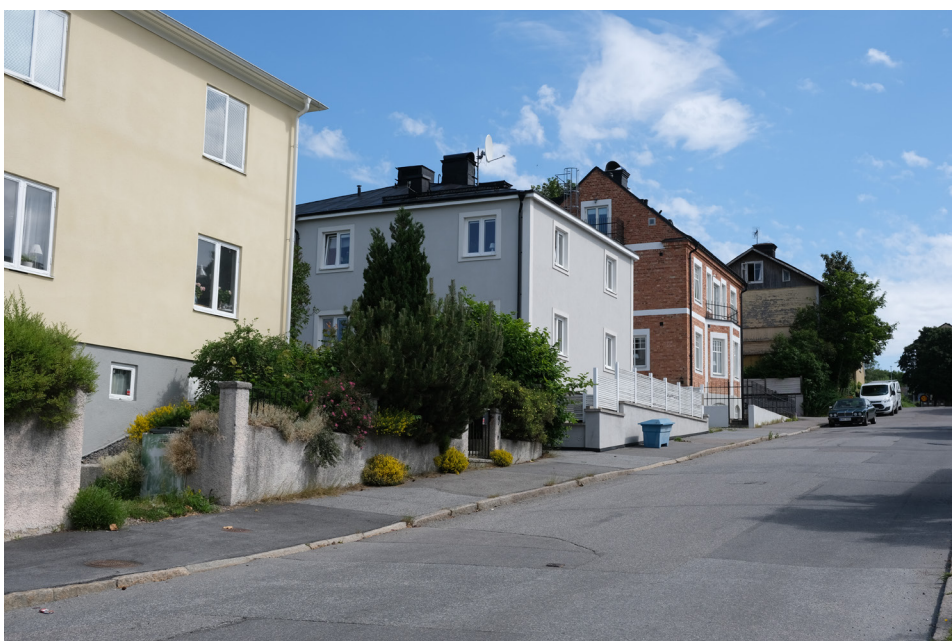
## Vy 1

Fotografiet är taget längs den starkt sluttande Algatan mot öster, en gatsekvens som präglas av funkisvillor och tidig 1900-talsbebyggelse, där Haren 16 agerar fond.

I montaget är den tillkommande bebyggelsen synlig bortanför tegelbyggnaden på fastigheten Haren 15 samt bakom grönskan mellan villorna.

Tillkommande bebyggelse bakom tegelhuset upplevs som högre än den framförliggande småskaliga bebyggelsen. Givet den topografiska skillnaden är en skalförändring i just denna vy särskilt påtaglig. Med detta i beaktande bedöms dock skillnaden inte innebära en påtaglig försämring av upplevelsen av gatusekvensen. De attribut som präglar gatan är fortsatt möjliga att uppleva.

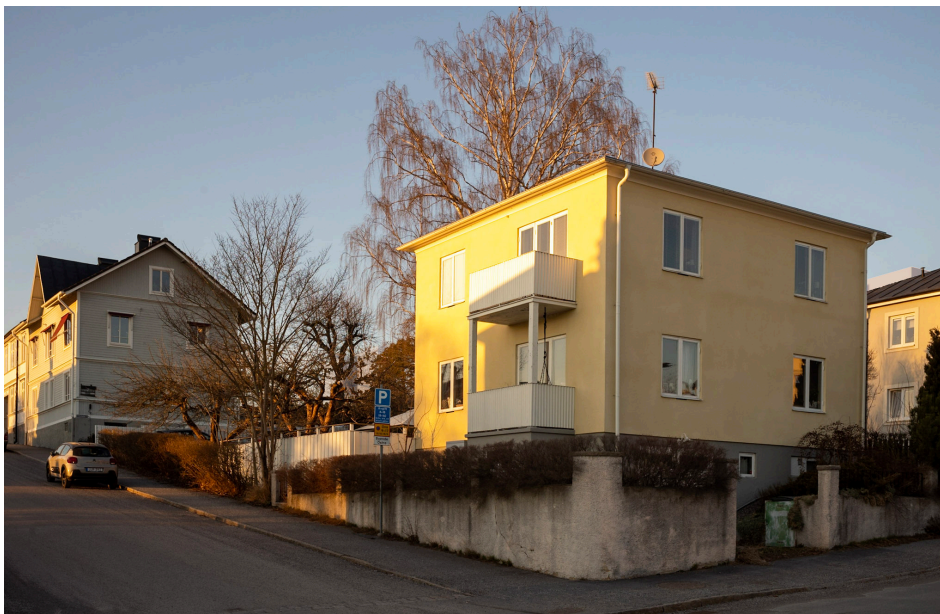
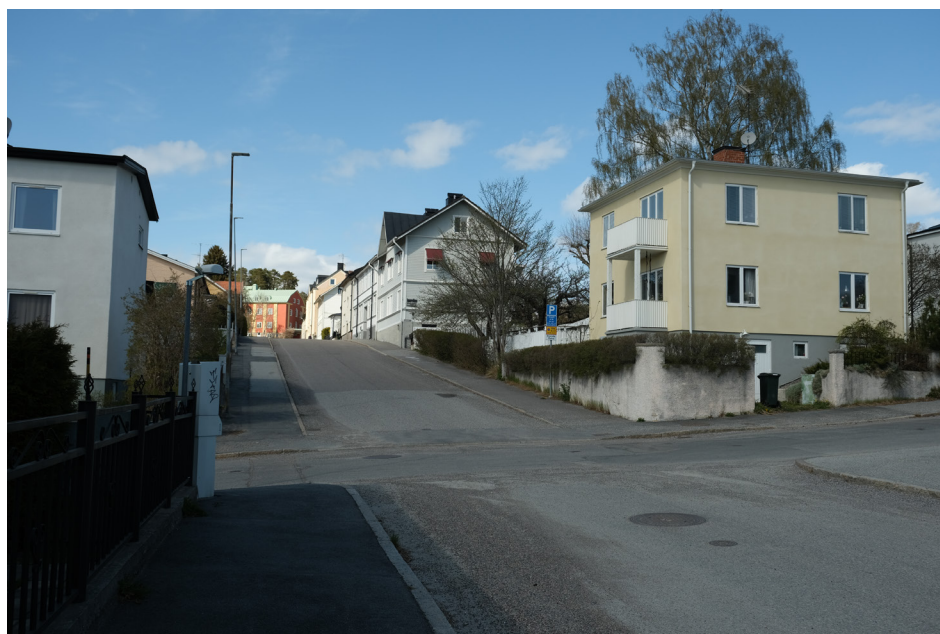
## Vy 2

Fotografiet är i hörnet Algatan - Lövlundsgatan. Lövlundsgatan är särskilt viktig i området då den har en högre grad av stadsmässig bebyggelse från tidigt 1900-tal och dessutom avslutas med vårdcentralens 1920-talsklassicistiska byggnad i fonden. Gatan är typisk för området, där den ena sidan präglas av den tidiga 1900-talsbebyggelsen (trots att den enbart utgör hälften av gatusidans byggnader) medan motsatt sida domineras av funkisvillor och andra senare tillkomna byggnader.

För att tillkommande bebyggelse skulle synas i montaget så har bildvinkeln vinklats mot öster. Tillkommande bebyggelse är synlig bakom grönskan mellan byggnaderna på fastigheterna Haren 13 och 11, samt bakom villan på Haren 17.

Tillkommande bebyggelse är i montaget något svår att se. Bedömningen av påverkan blir att de kvalitéer och attribut som definierar Lövlundsgatan fortsatt dominerar upplevelsen av vyn.

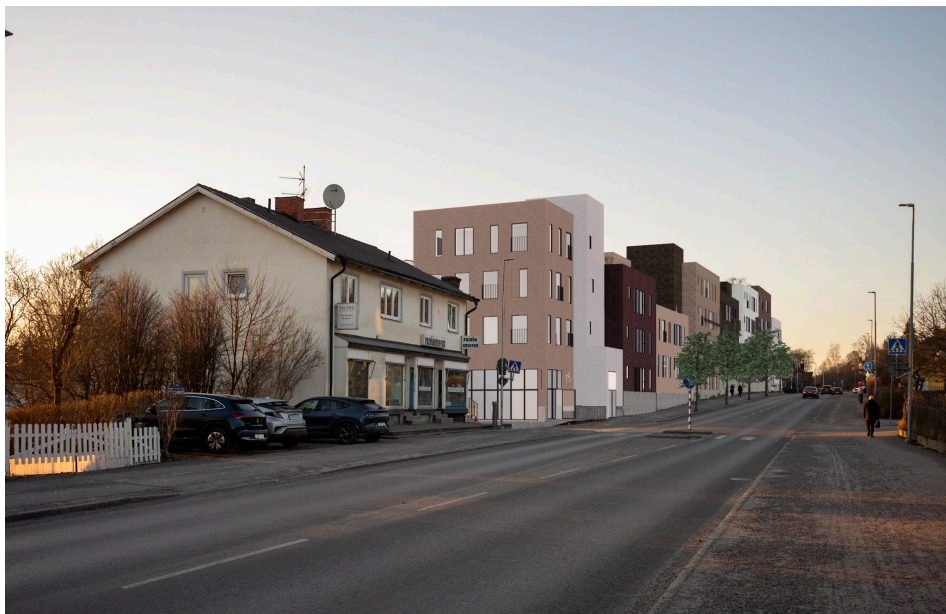
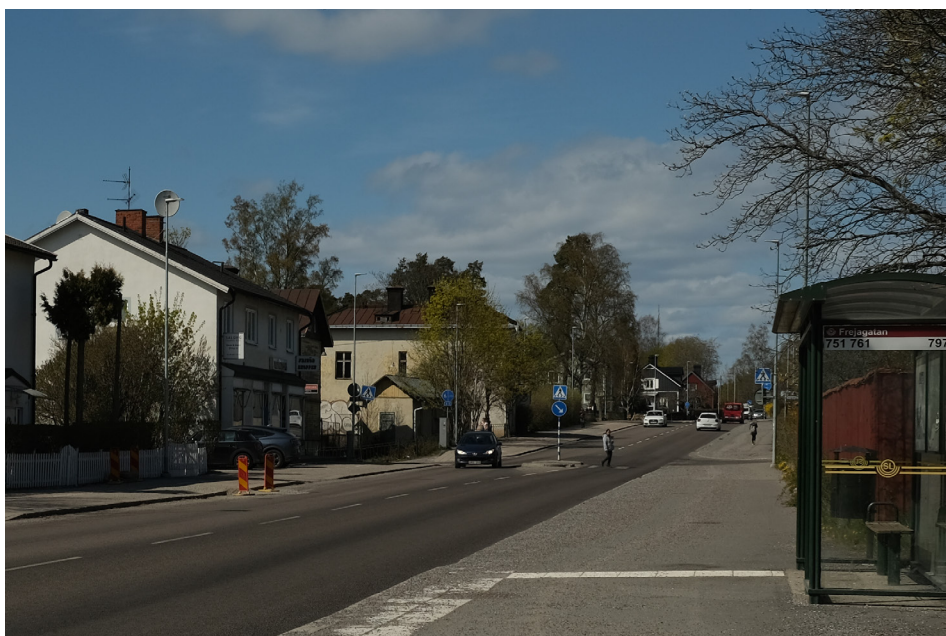
### Vy 3

Fotografiet är taget längs Birkavägen med affärshuset i hörnet av Algatan i förgrunden. Bortanför det syns byggnaderna på Haren 16. Byggnaderna på följande två fastigheter ligger mitt på fastigheterna och är därmed inte synliga från gatan. Längre bort syns byggnaderna på fastigheterna Haren 3 och Delfinen 6.

Tillkommande bebyggelse är i montaget påtaglig. Att sekelskiftesbyggnaderna på Haren 19 försvinner innebär ofrånkomligt en negativ påverkan på områdets karaktär. Tillkommande bebyggelse har en högre skala än den närmaste bebyggelsen i kvarteret och intilliggande kvarter, dock kan den delvis jämföras skalmässigt med flerbostadshus från tidigt 1900-tal i kvarteret Mården, drygt 200 m från platsen samt 1950-talets flerbostadshus i kvarteret Elefanten, drygt 100 m från platsen.

Bebyggelsen förhåller sig till den i området dominerande förgårdsmarken och har en mindre förgårdsmark framför fasaderna.

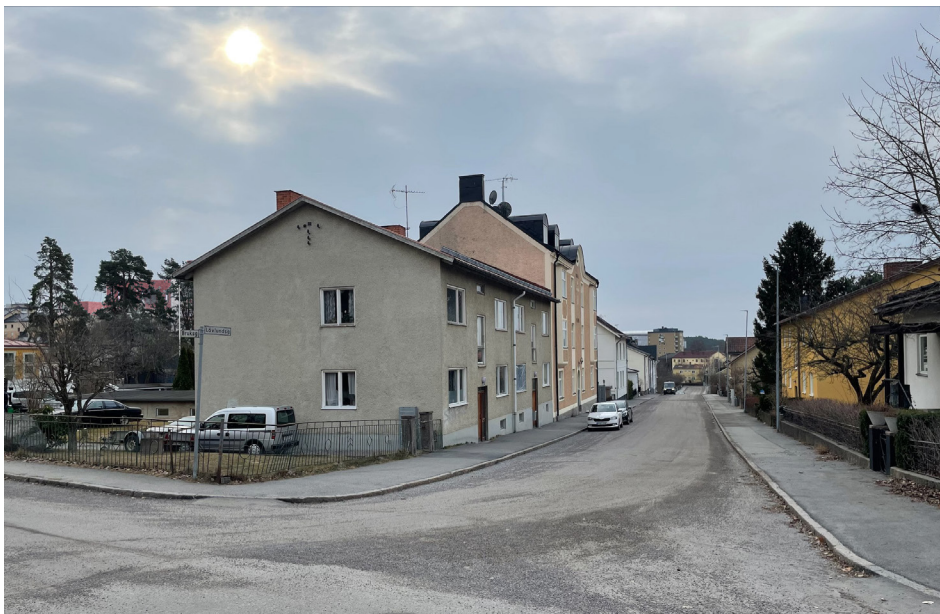
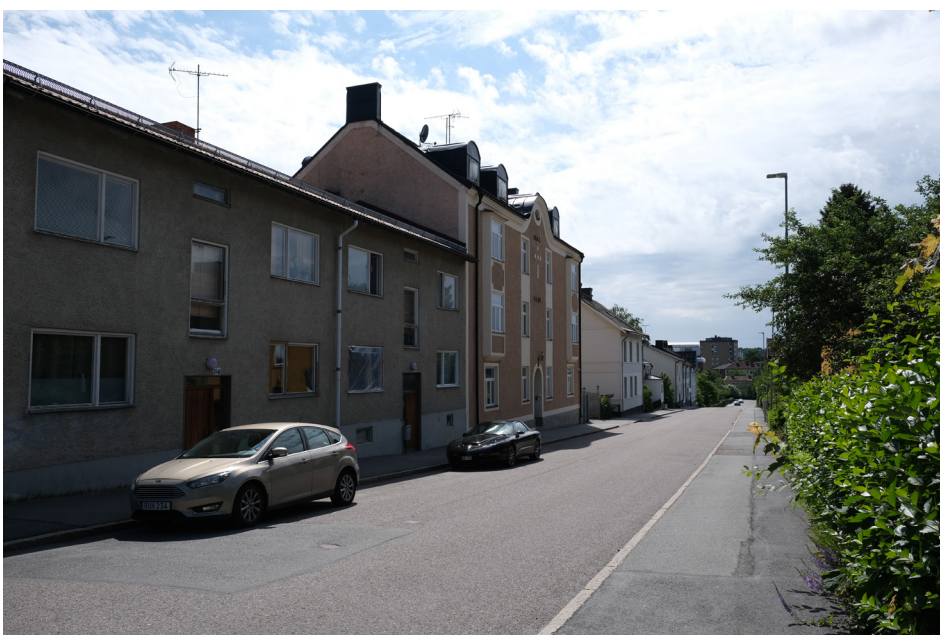
#### Vy 4

Fotografiet är taget i hörnet av Bruksgatan - Lövlundsgatan. Från denna vy är Lövlundsgatans tidiga 1900-talskaraktär förhållandevis påtaglig, även om förgrunden domineras av ett flerbostadshus från mitten av 1900-talet. Den stadsmässighet som fasader i fastighetsgräns innebär är påtaglig i denna vy, och står i kontrast till den i övrigt dominerande förgårdsmarken som karaktäriserar området i övrigt.
