RAPPORT  
**TRAFIKUTREDNING  
MARIEKÄLLA 1:26, SÖDERTÄLJE**

**UPPDRAG** 297050, Trafikutredning och analys

Titel på rapport: Trafikutredning – Mariekälla 1:26, Södertälje

Södertälje kommun har fått i uppdrag att i ett detaljplaneförfarande pröva möjligheten att ändra användningen för fastigheten Mariekälla 1:26. Planområdet är lokaliserat på Torekällberget i nära anslutning till Torekällbergets friluftsmuseum. Tanken är att möjliggöra för en byggrätt för hotell med 90 rum och tillhörande verksamheter så som restaurang och/eller café.

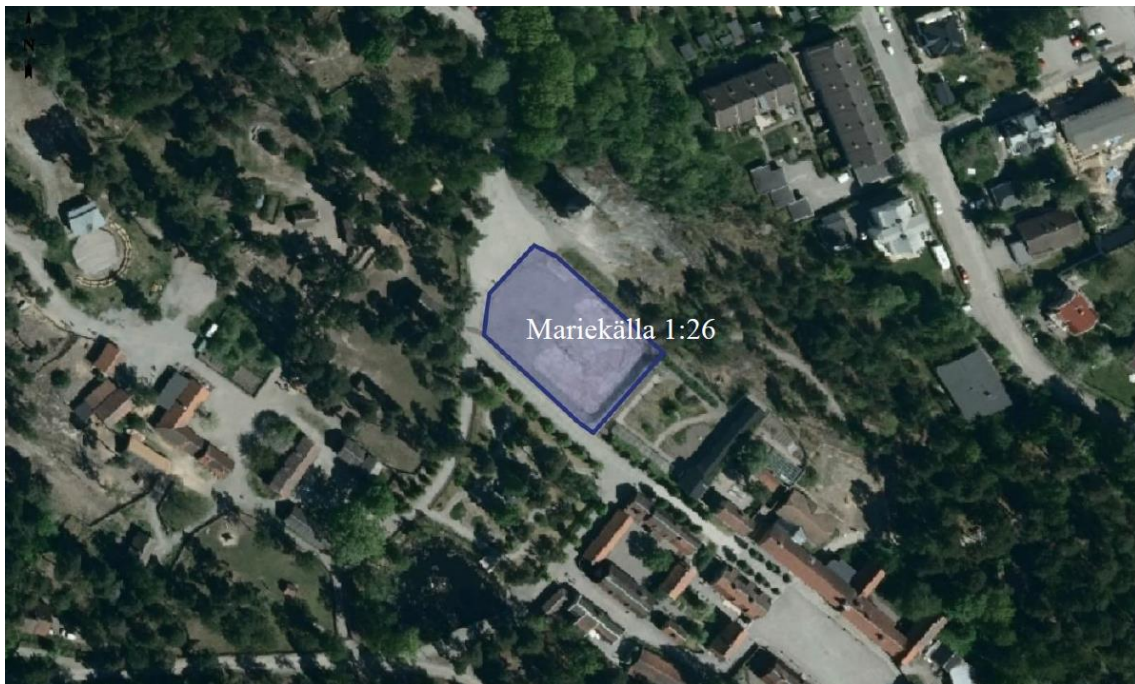
Figur 1 - Mariekälla 1:26. Källa: Uppdragsbeskrivning Södertälje kommun 2019.

Södertälje kommun har fått i uppdrag att pröva möjligheten att ändra användningen för fastigheten Mariekälla 1:26. Planområdet är lokaliserat på Torekällberget i nära anslutning till Torekällbergets friluftsmuseum. En förfrågan om planläggning har inkommit för att möjliggöra för en utökad byggrätt för hotell med 90 rum med tillhörande verksamheter, så som restaurang och café om ungefär 400 BTA. Inom planområdet låg tidigare ett värdshus med restaurang och festlokal som brann ner år 2016. Fastigheten är i dag sanerad och obebyggd. Figur 1 visar fastigheten.

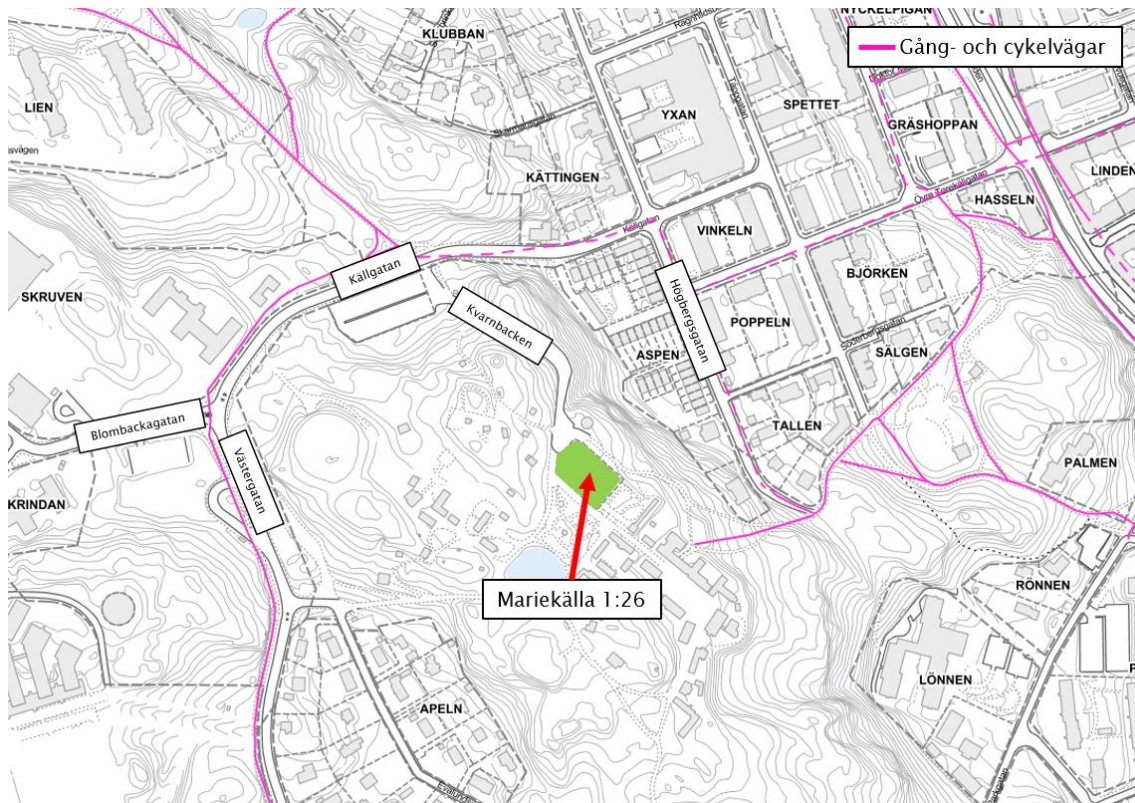
Figur 5 - Vägar och stråk i området. Gång- och cykelstråk visas i lila. Källa: Södertälje kommuns webbkarta.

Vad gäller gång- och cykelstråk i Södertälje så består cykelnätet i Södertälje främst av 3 meter breda gång- och cykelbanor, där gående och cyklister delar utrymmet utan separering. Då många stadsdelar byggdes upp under en tid då bilen dominerade som transportsätt, så har många gång- och cykelbanor byggts till i efterhand. I vissa områden har det också varit svårt att hitta den plats som krävs, och där förekommer därför cykel/gång i blandtrafik. Blombacka i närheten av utvecklingsområdet är ett exempel på ett sådant område<sup>2</sup>. Figur 5 visar gator samt gång- och cykelstråk i området.

Att notera från figur 5 är att det idag finns ett viktigt gång- och cykelstråk som går in i grönområdet norr om Källgatan mittemot Torekällbergets parkering. Se figur 6.

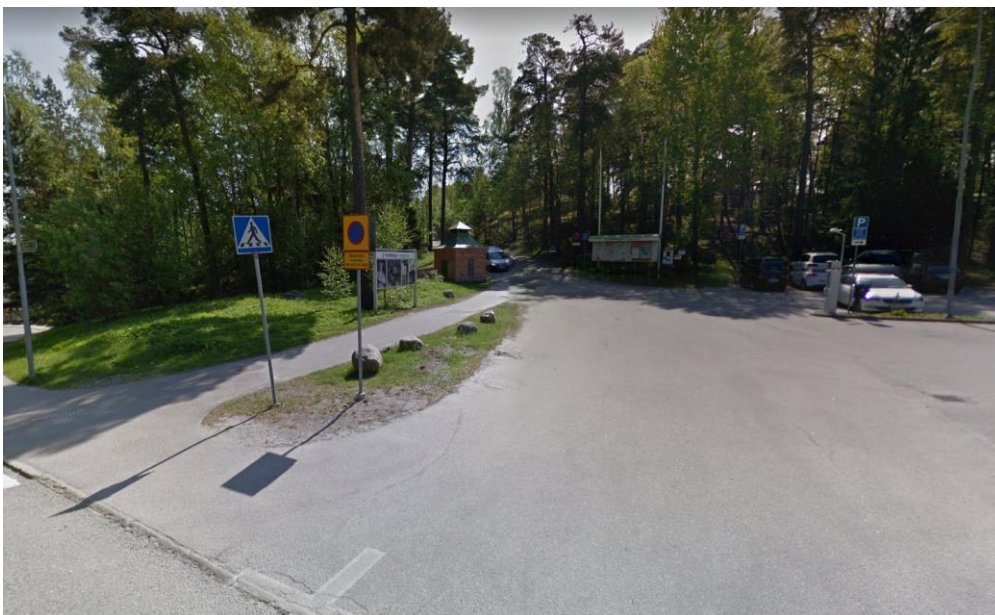
Figur 6 – Befintlig infart från Källgatan upp mot Torekällberget. Observera att trottoaren för oskyddade trafikanter passerar infarten. Källa: Google Maps.

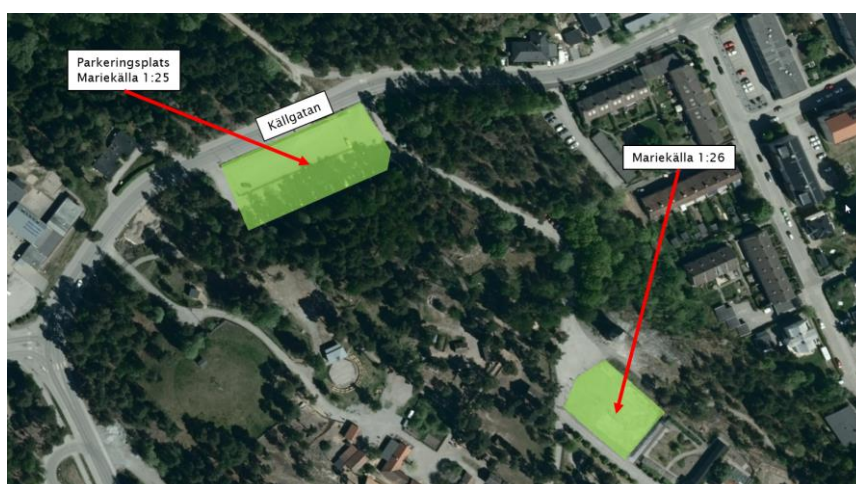
Figur 10 - Parkeringsplats Mariekälla 1:25.

Inom utvecklingsområdet ligger även fastigheten Mariekälla 1:25, som ägs av Telge Fastigheter. Fastigheten är idag en parkeringsplats med ungefär 115 platser. Figur 10 visar parkeringen. Längs Kvarnbacken finns idag 9 parkeringsplatser samt parkeringsplats för rörelsehindrade.

Som visas i figur 10 så innebär parkeringen vid Källgatan att besökare till friluftsmuseet via den nya entrén vid parkeringen. Besökare till hotellet och restaurang/café behöver gå upp för Kvarnbacken som leder upp på berget.

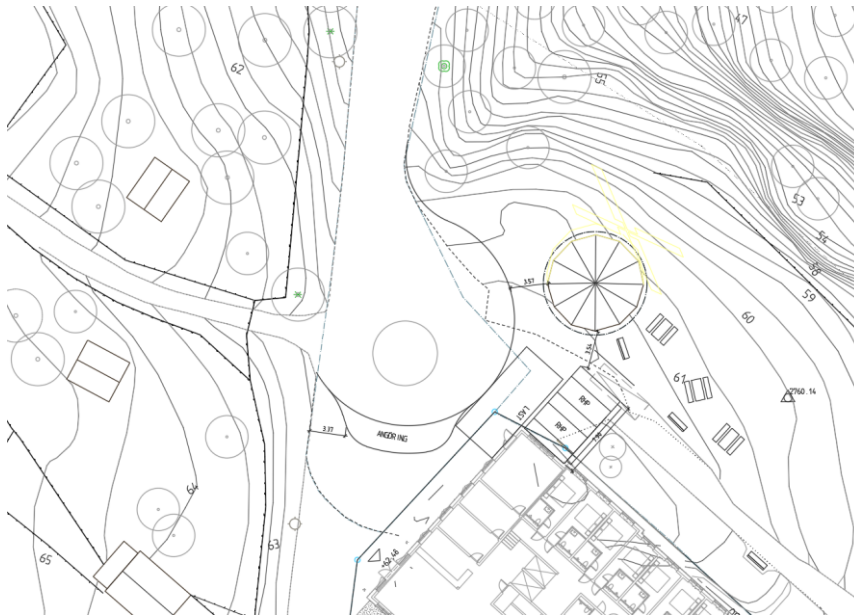
Figur 11 - Ny utformning av vändplan.

Varuleveranser med lätt lastbil (typfordon Lbm enligt VGU) och sophämtning (typfordon Los enligt VGU) för hotellet kan efter körspårsanalyser (Bilaga 4) angöra på ytan i anslutning till hotellets framsida. Vändplanen behöver utökas cirka 3 meter norrut jämfört med tidigare framtagna förslag, vilket bedöms som genomförbart. Detta innebär att viss utfyllnad av marken behöver ske, vilket behöver studeras vidare i kommande arbete.

Se bifogad principskiss (Bilaga 5) för föreslagen utformning av vändplan utformad för sopbil och möjlig placering av 3 parkeringsplatser för rörelsehindrade i anslutning till verksamheten, samt en angöringsplats.

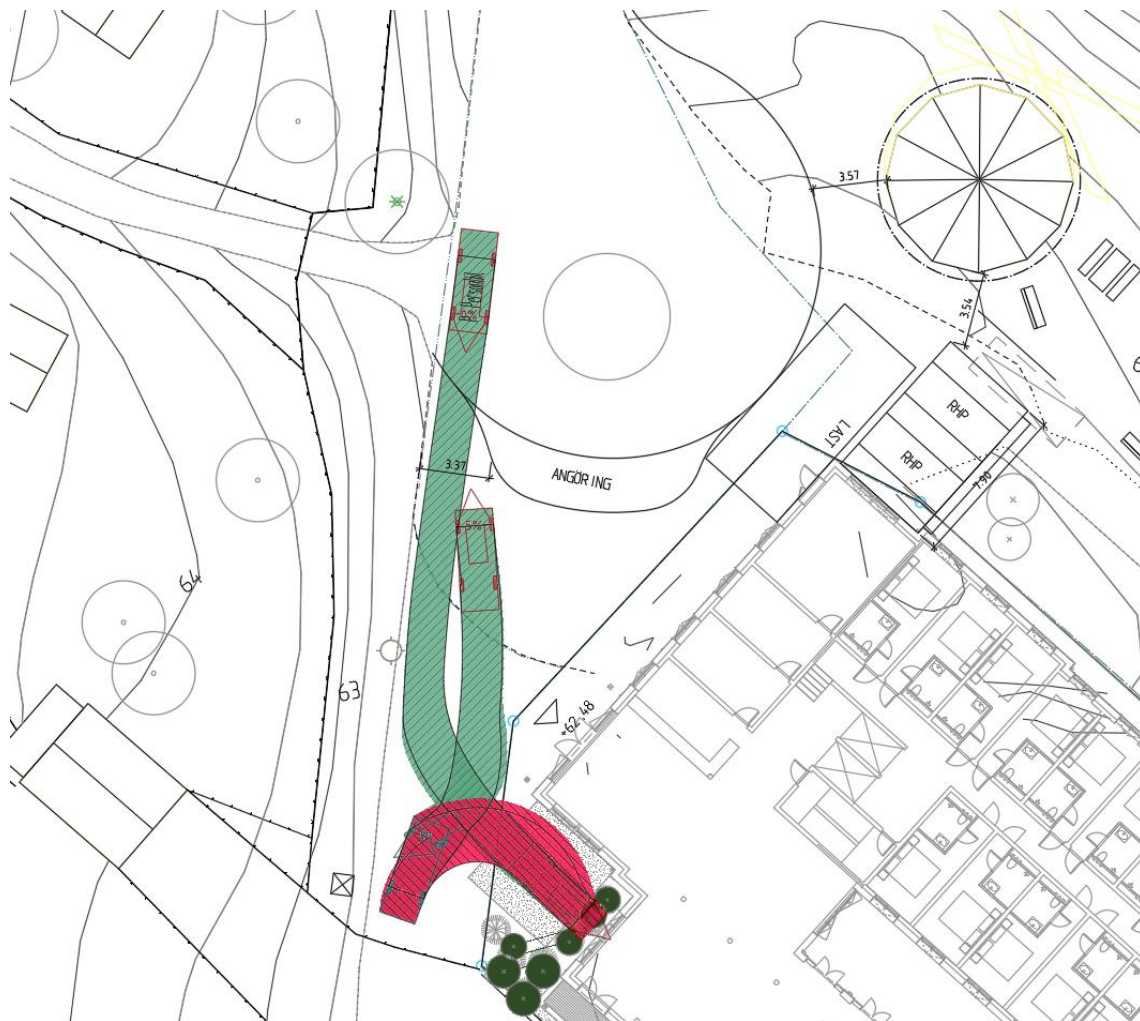
Figur 13 - Backrörelse för personbil parkerad på parkeringsplats för rörelsehindrad söder om hotellet.

Den parkeringsplats för rörelsehindrad som placeras söder om hotellet behöver göra vissa backrörelser som kan anses osäkra då de ska backa ut från parkeringsplatsen och köra mot Källgatan. Backrörelsen behöver ske mot Torekällbergets entré. Sikten mot hotellets entré är också begränsad. Se figur 13.

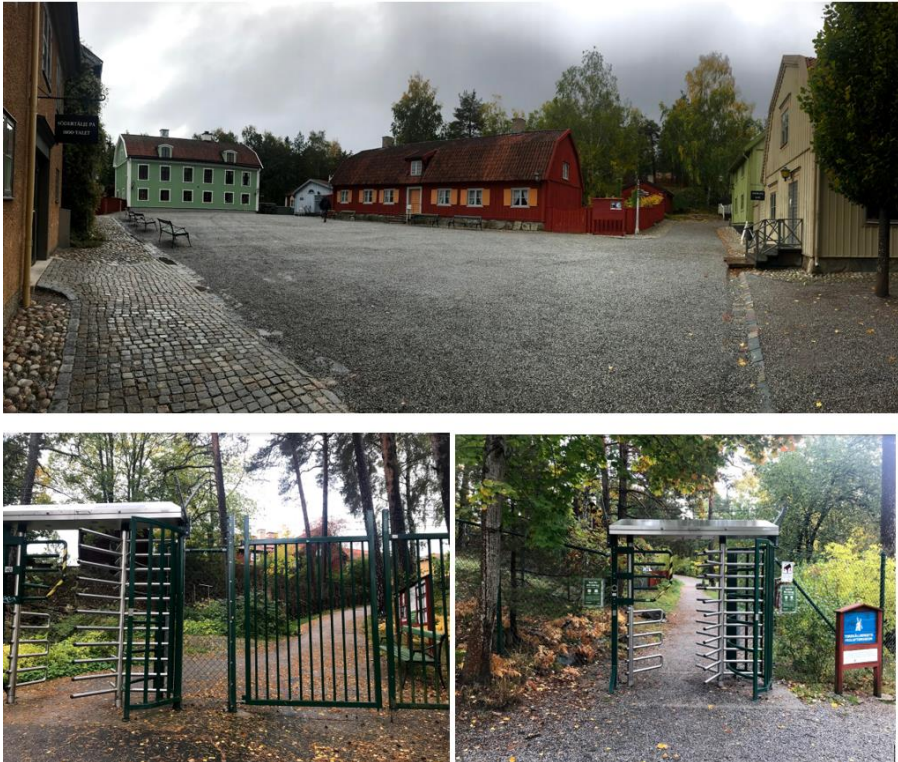
*Figur 23 - Torekällbergets Friluftsmuseum och dess grindar.*

Både väg 2 och 3 går igenom Torekällbergets Friluftsmuseum. Detta område har caféer, muséer och andra friluftsattraktioner som kan vara intressanta för hotellets gäster. Området har dock sina öppettider vilket betyder att man får promenera genom området endast mellan 6:30- 21:00. Se figur 23.

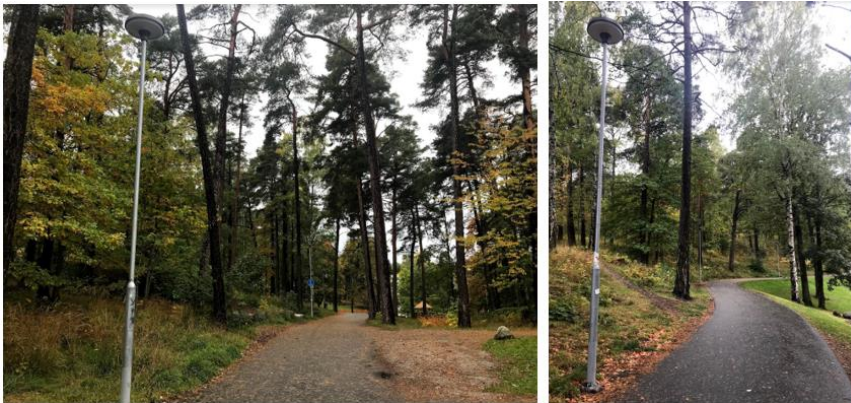
*Figur 24 - Väg nr 2 som går igenom friluftsmuseet från Södertälje Centrum.*

Väg nummer 2 (se figur 24) är en gång- och cykelväg som kan användas för att nå hotellet från pendeltågsstationen Södertälje Centrum. Största delen av vägen är asfalterad och har belysning med jämna mellanrum. Vägens lutning i vissa delar upplevs som brant vilket kan göra det svårt för personer med funktionshinder att ta sig till hotellet på egen hand. Kontrasten mellan asfalt och jord kan användas som naturlig ledyta för personer med nedsatt syn.

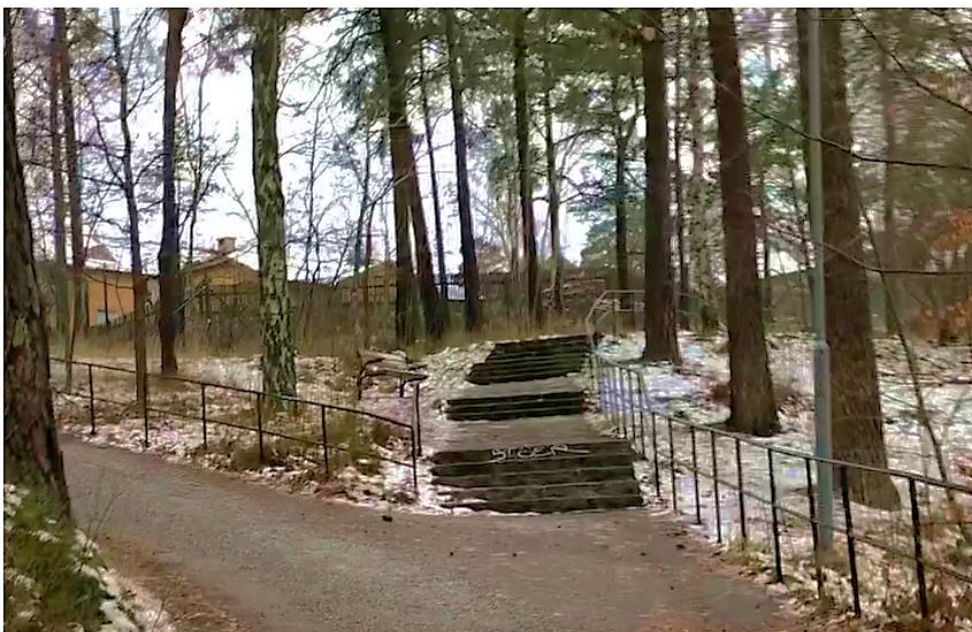
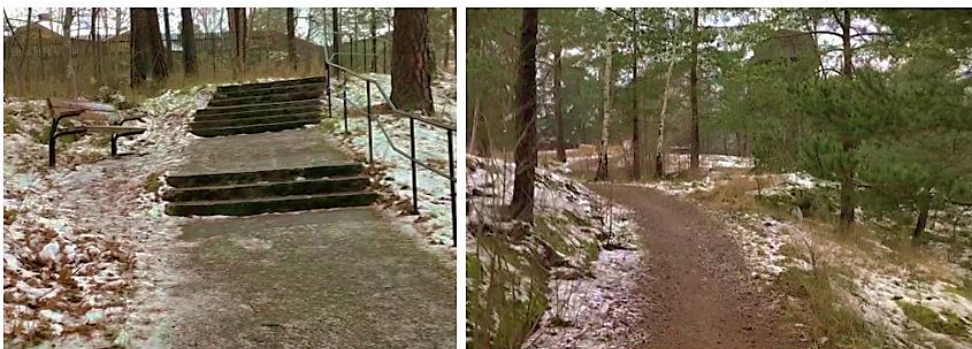
*Figur 25 Väg nr 4. En gångbana som leder direkt till det framtida hotellet.*

På väg nr 2, innan grinden till friluftsmuseet, finns det en korsning med väg nr 4 (se figur 25). Denna väg, som är en gångväg, leder direkt till det framtida hotellet. Förutom korsningen som har belysning är resten av vägen inte belyst. Det finns trappor på olika delar av vägen vilket gör det omöjligt för rullstolsanvändare att använda vägen. Det finns fyra bänkar längs vägen som är placerade bakom vägens kanter. Detta skapar rastplatser som inte stör fotgängarflödet som kan finnas på gångbanan. Det finns ett räcke längs den östra sidan av vägen som skyddar fotgängare från backen till öster om vägen. Detta räcke försvinner dock ungefär 50 meter efter korsningen. Resten av vägen är alltså oskyddad mot backen. Vägen är, för det mesta, en grusväg och det finns inga naturliga ledytor för personer med nedsatt syn. Vägen är, av dessa skäl, inte anpassad för personer med nedsatt syn.

Om denna väg planeras att användas regelbundet av hotellets gäster bedöms den behöva kompletteras med belysning, ett räcke längs hela vägen samt någon form av ledyta (visuell på trappornas kant och taktilt längs vägen). Dessa åtgärder kan underlätta gångresor för personer med nedsatt syn. Däremot kvarstår vägen som otillgängligt för personer med funktionshinder pga befintliga trappor.

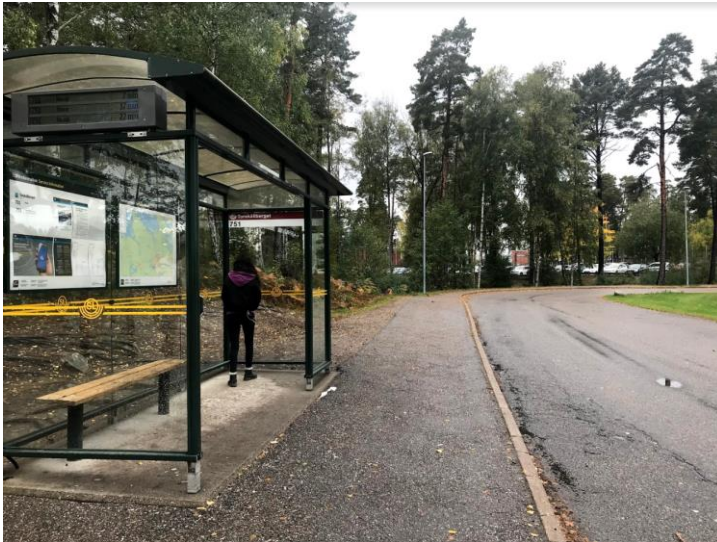
*Figur 26 - Busshållplatsen Torekällberget.*

Väg nummer 3 är en väg som går från busshållplatsen Torekällberget till hotellet. Busshållplatsen saknar markbeläggning som är anpassad för personer med nedsatt syn (se figur 26).

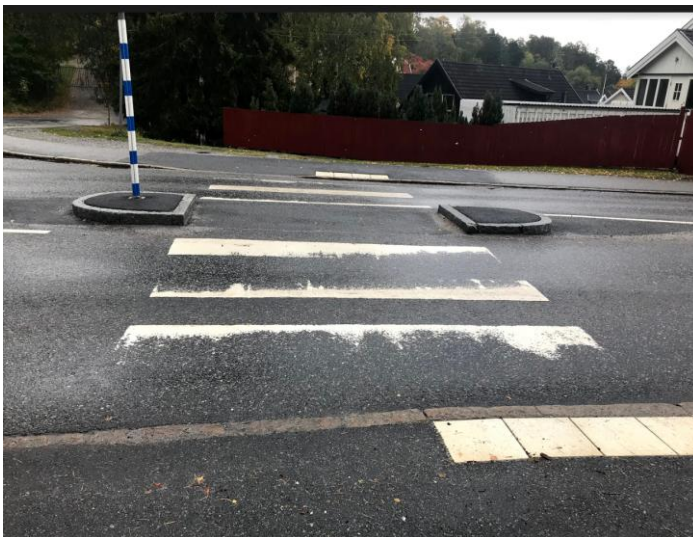
*Figur 27 - Övergångsstället bredvid busshållplatsen Torekällberget.*

För att nå hotellet från busshållplatsen behöver man korsa vägen genom ett övergångsställe. Övergångsstället har inte en taktill markbeläggning för personer med nedsatt syn (se figur 27).
