PM GEOTEKNIK
VAGNMAKAREN 5 M.FL. GEOTEKNISK
UTREDNING INFÖR NY DETALJPLAN

UPPDRAG 293940, Vagnmakaren 5 m.fl. Geoteknisk utredning inför ny detaljplan
Titel på rapport: PM Geoteknik
Status: SLUTRAPPORT
Datum: 2019-10-04

Föreliggande PM behandlar projekteringsförutsättningar avseende geoteknik och grundvatten för rubr. objekt. Sammanställning av tidigare och nu utförda undersökningar redovisas i en separat rapport MUR, Markteknisk undersökningsrapport.

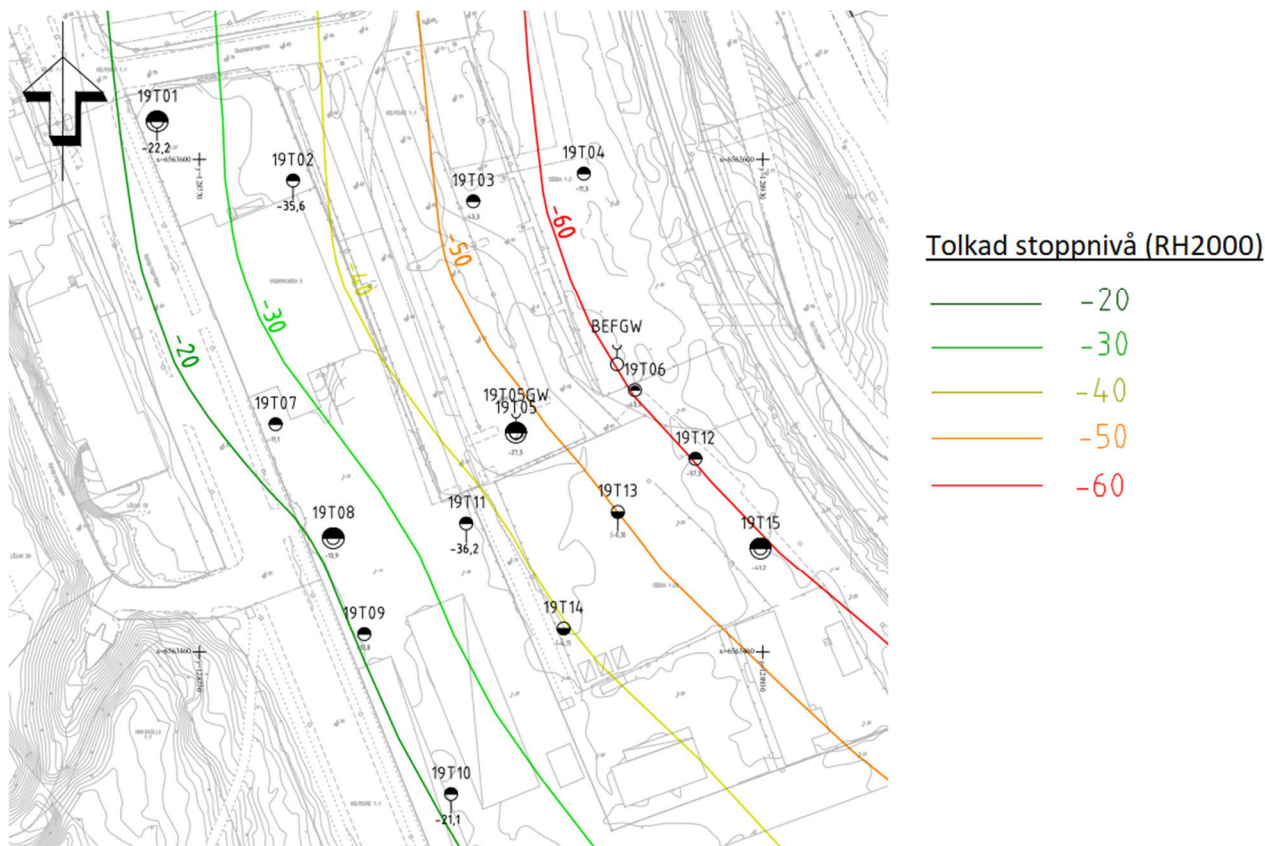
Figur 5.2. Tolkade och uppskattade stoppnivåer vid fastlagrad jord/berg. Nivåkurva i respektive färg för respektive tolkad nivå (RH2000). Svarta större siffror under borrhörpunkt anger stoppnivå för hejarsondering.

Stopp mot sten, block, berg eller morän/fast lagrad friktionsjord har i området nåtts på varierande djup mellan ca 25–40 m under markytan. Dock har i vissa punkter större djup påträffats utan stopp med för metoden normalt förfarande.

Tolkad stoppnivå i fast lagrad jord eller mot berg, uppskattad efter utförd hejarsondering, tyds i figur 5.2. Stopp har enbart erhållits i fyra borrpunkter framförallt i den västra delen av det aktuella området. Bergnivån i området tolkas vara djupare i östlig riktning men då det ej varit möjligt att utföra stopp vid hejarsondering i dessa delar, med hänsyn till förutsättningarna för undersökningen, har ej något stopp uppnåtts. Vid borrpunkt 19T14 avslutades hejarsondering vid ca -57 (RH2000) då stålen inte längre var möjliga att rotera för att mäta vridmomentet på grund av för stor stångfriktion.

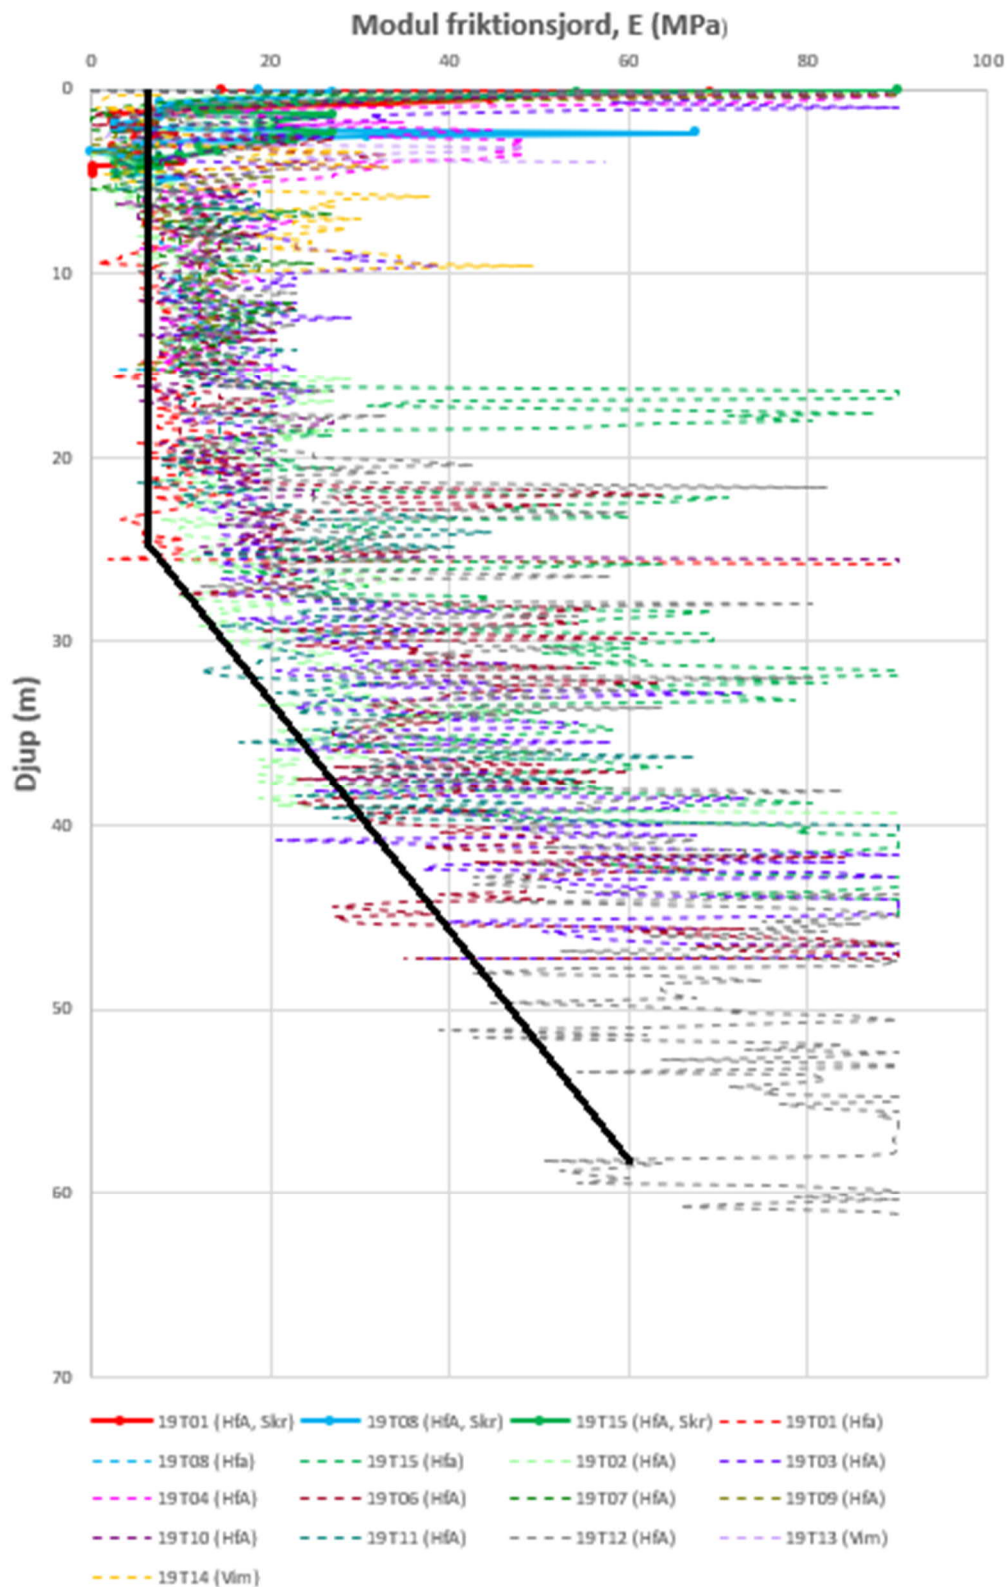
Figur 6.2. Valt värde för E-modul markerat med svart på beräknade värden vid respektive m under markytan.

Då jordlagerföljden i området är tät lagrad av olika jordarter från olika avsättningsmiljöer finns en stor variation avseende sonderingsmotstånd och därmed även beräknad friktionsvinkel och E-modul. Jordarterna skiljer sig inom området där vissa delar har en mindre del förekomst av finare jordar såsom gyttja och silt. Då uppskattade friktionsvinklar och E-moduler är beräknade med härledning av förekommande jordart där samtliga sonderingar utan skruvprovtagning är utvärderad som sand har ej resultatet tagit hänsyn till förekomst av silt och grus vid djupare jordlager. På grund av ovan beskriven utvärdering samt variationen av jordart har ett lågt värde för E-modul och friktionsvinkel antagits. Följande värden (figur 6.1 och figur 6.2) ska ej användas för annan projektering utan att kompletterande undersökning sker.

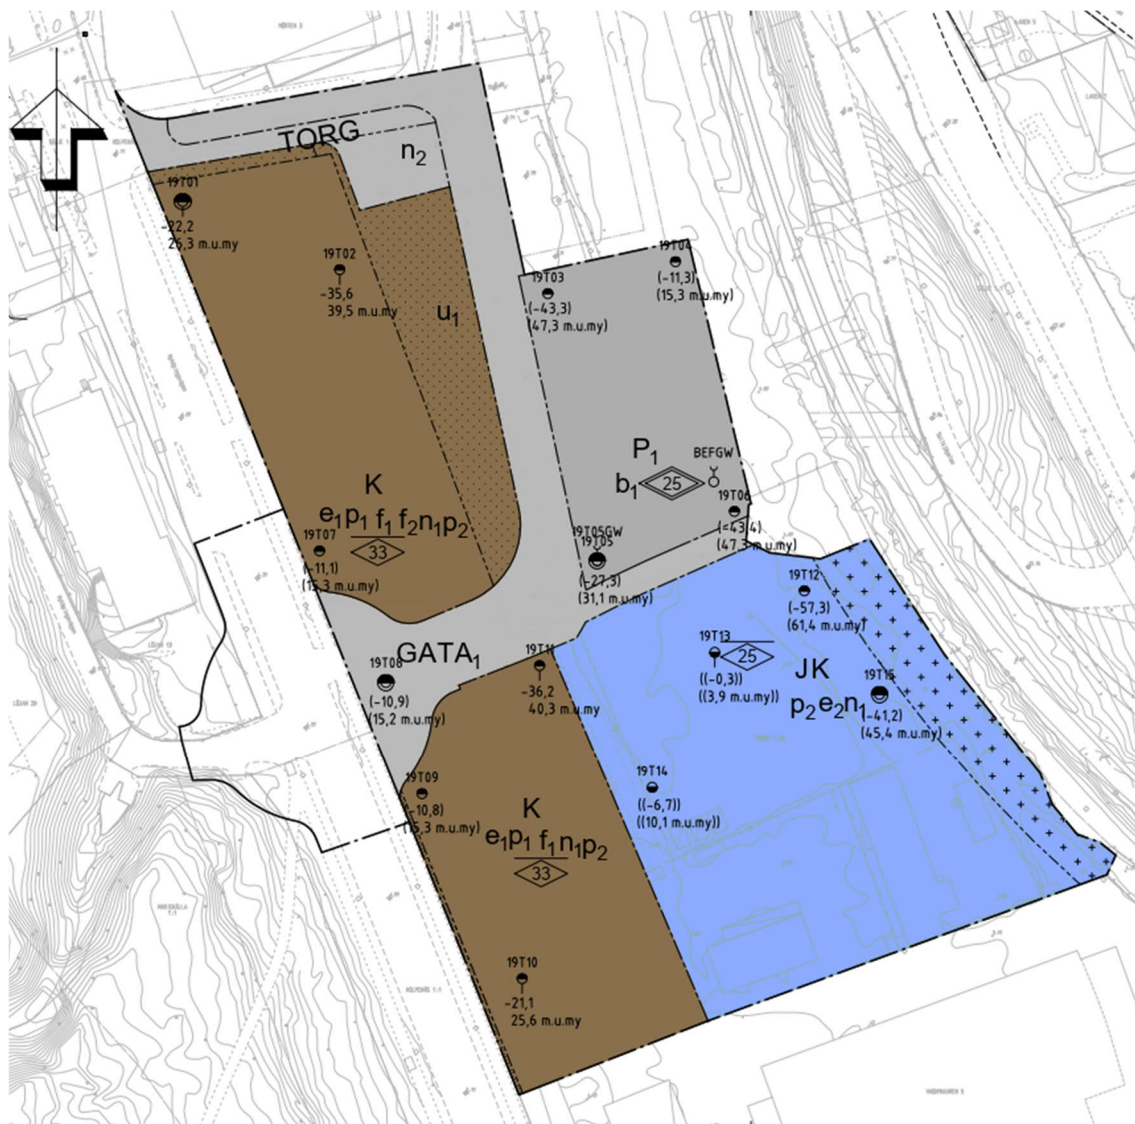
Figur 8.1. Förslagshandling planbestämmelser tillhandahållen av beställaren (underlag 4) samt borrhäckarnas placering. Avslutad nivå och motsvarande m under markytan för sondering enligt svart värde under respektive punkt. Värden utan parentes är stoppnivåer vid hejarsondering. Värden inom parentes är avslutat sonderingsdjup utan erhållit stopp vid hejar- och slagsondering. Värden inom dubbelparentes är avslutat sonderingsdjup vid viktsondering.

Inom området har stora jorddjup påträffats (>60 m) och någon exakt pålstoppnivå har ej kunnat fastställas i alla undersökningspunkter. Pålstoppnivåer inom K-området (figur 8.1) tolkas ligga grundare, ca 35–45 m under markytan.
