**Bio CSS1-anläggning**  
**IGELSTAVERKET, SÖDERTÄLJE KOMMUN**  
**Söderenergi**

**GEOTEKNISK UNDERSÖKNING**  
**PROJEKTERINGSUNDERLAG**  
**PM Geoteknik**

Uppdrag nr: A281601

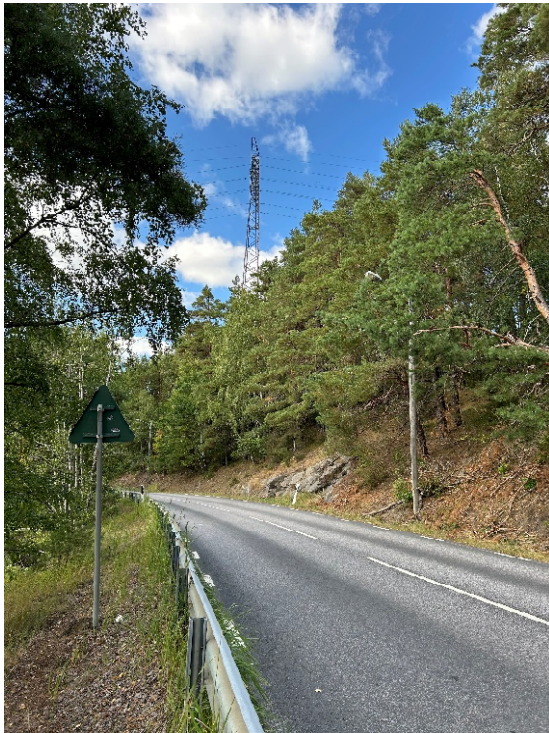
Figur 5. Bilden visar Nynäsvägen och slänten där berg syns i dagen.

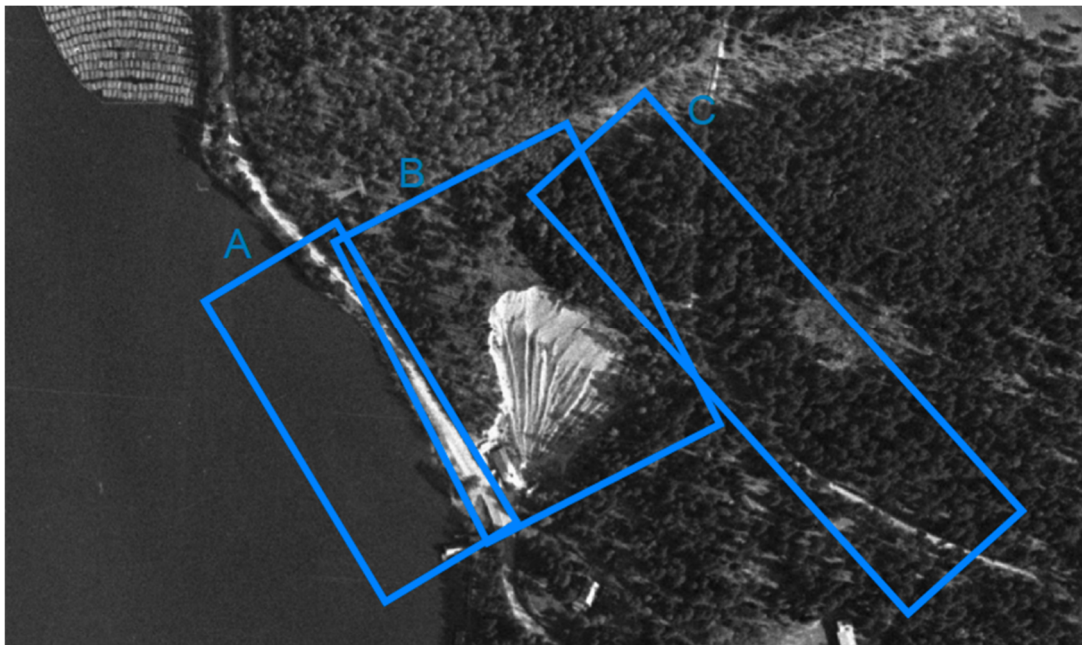
Figur 9. Utklipp från Lantmäteriets gamla flygbilder – "Flygbild ca 1960" (<https://minkarta.lantmateriet.se> 2024-09-20)

På gamla flygbilder tagna i 1960 och 1975 (Lantmäteriet) är en del av ytan öppen, fri från träd. Det är en indikation att en del av massor kan ha schaktats bort eller lagrats på den ytan, troligtvis var detta ett grustag och deponi av massor från när Igelstaverket byggdes.

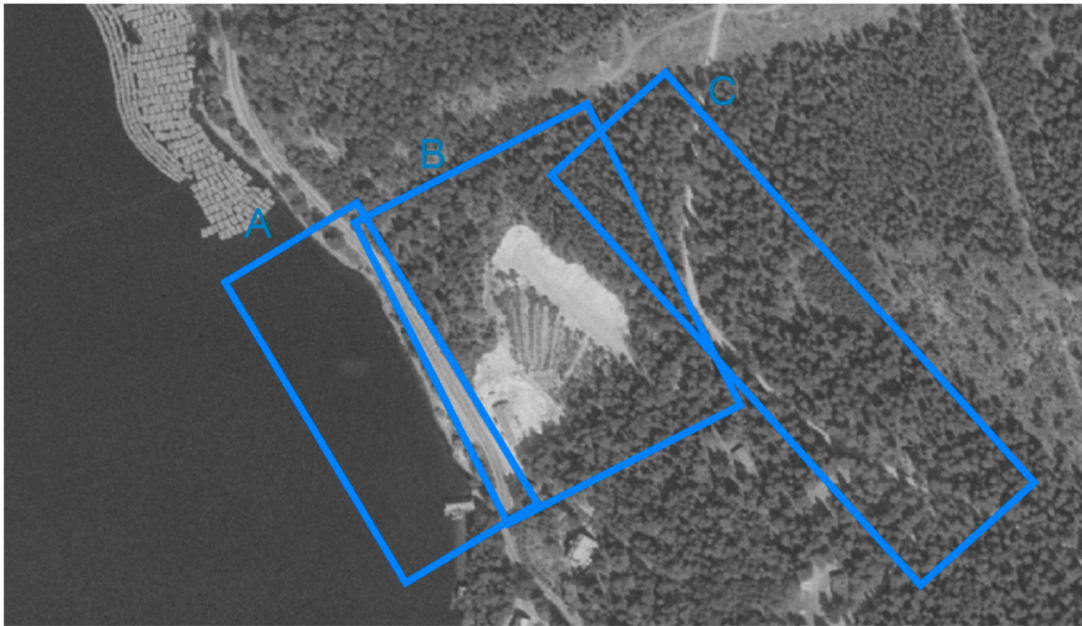
Figur 10. Utklipp från Lantmäteriets gamla flygbilder – "Flygbild ca 1975" (<https://minkarta.lantmateriet.se> 2024-09-20)
