MUR – Markteknisk undersökningsrapport, Geoteknik, DP Igelstaverket Karleby 2:39 m.fl. Södertälje kommun

Beställare: Södertälje kommun
Uppdragsnummer: 2022228

Upprättat datum: 2023-01-17

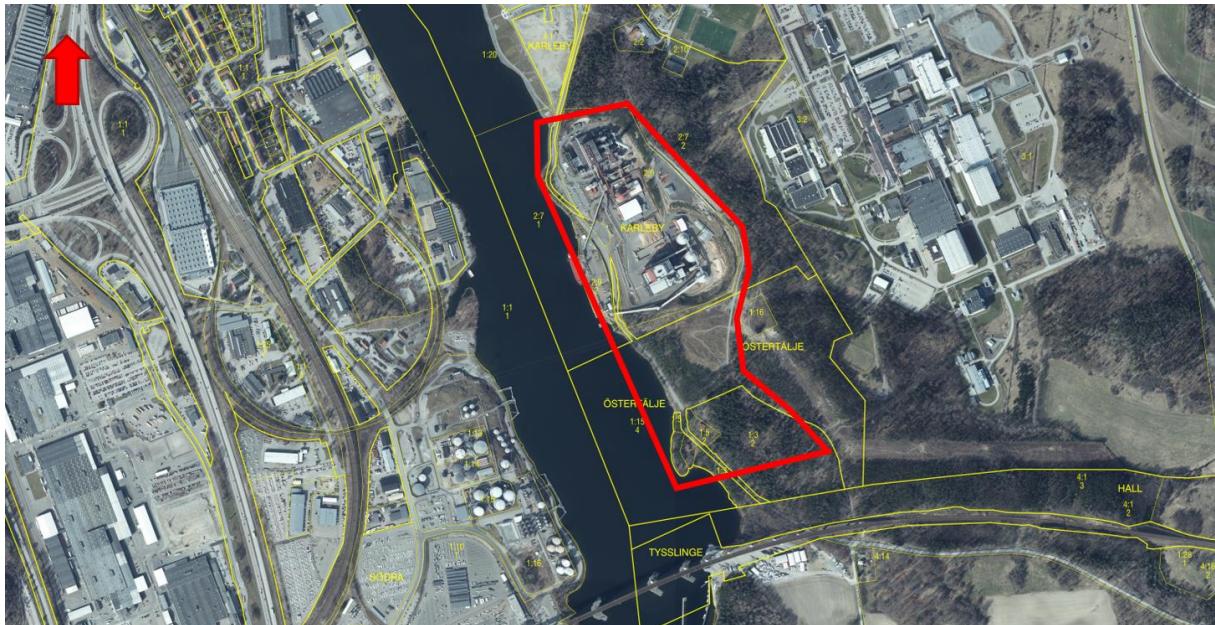
Breccia konsult AB har, på uppdrag av Södertälje kommun, utfört en geoteknisk undersökning för ett detaljplanearbete vid Igelstaverket i Södertälje. Undersökningsområdet visas rödmarkerat i Figur 1. I samband med den geotekniska undersökningen utfördes även en översiktlig markmiljöundersökning. Resultatet från den miljötekniska markundersökningen redovisas separat i *Översiktlig miljöteknisk markundersökning Igelstaverket*, daterad 2023-01-02.

Figur 1. Ungefärligt plan- och undersökningsområde (Bildkälla: <https://minkarta.lantmateriet.se/>).

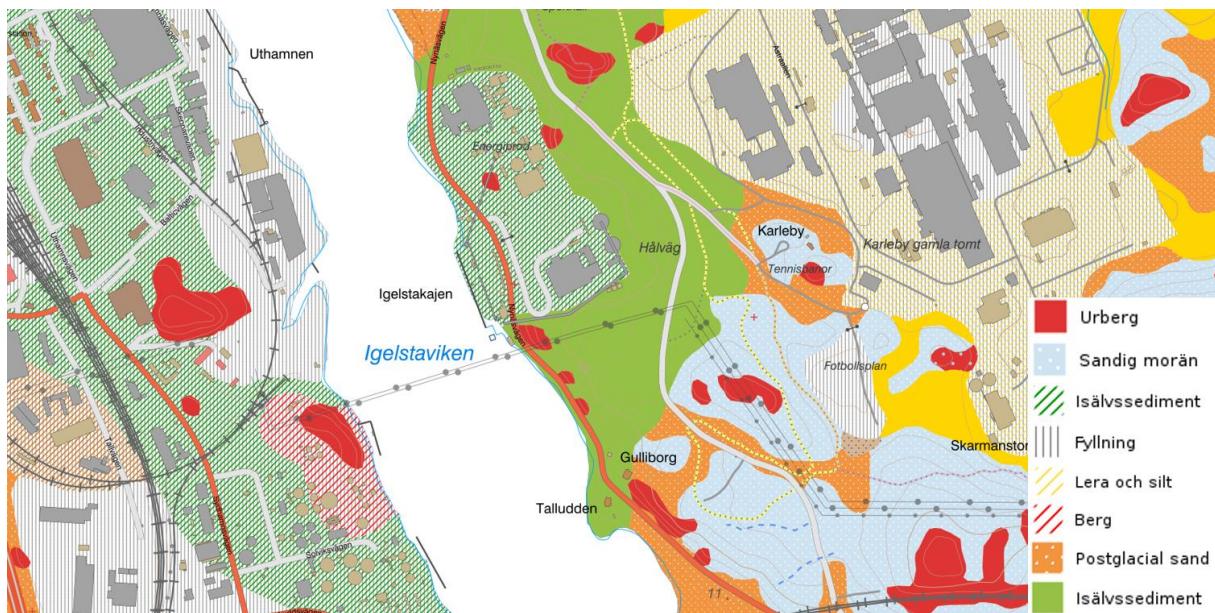
Enligt SGU:s jordartskarta domineras undersökningsområdet av isälvsediment, sandig morän, postglacial sand och urberg, se Figur 2. Enligt SGU:s jorddjupsmodell ligger skattat jorddjup mellan 0 och 20 meter, se Figur 3.

Figur 2. Utklipp från SGU:s jordartskarta (<https://apps.sgu.se/kartvisare/>, 2023-01-04).

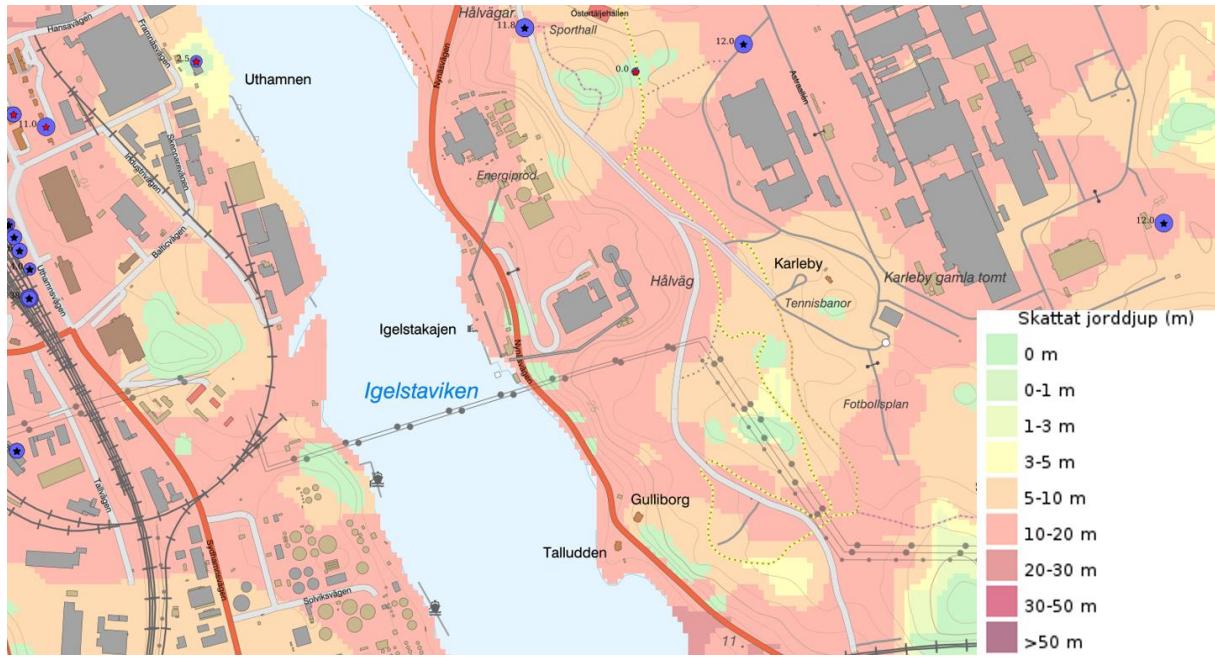
Figur 3. Utklipp från SGU:s jorddjupskarta (<https://apps.sgu.se/kartvisare/>, 2023-01-04).

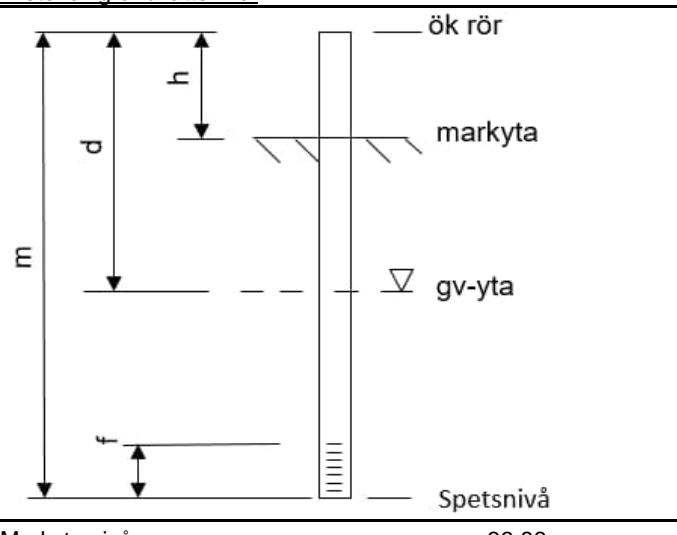
Protokoll grundvatten-rör

Markyta nivå	=	36,86
ÖK rör nivå	d=	37,86
Total rörlängd (m)	m =	5,5
Höjd över markyta (m)	h =	1,0
Spetsnivå	=	32,36
Filterlängd (m)	f =	0,5

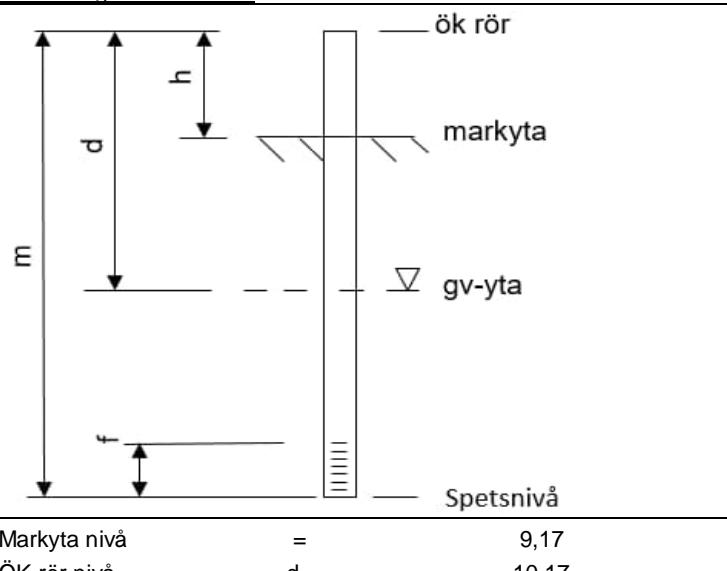
Protokoll grundvatten-rör

<u>Avvikelse från standard, kommentarer, markskador mm</u>	Markyta nivå = 9,17
	ÖK rör nivå d= 10,17
	Total rörlängd (m) m = 12,5
	Höjd över markyta (m) h = 1,0
	Spetsnivå = -2,33
	Filterlängd (m) f = 0,5

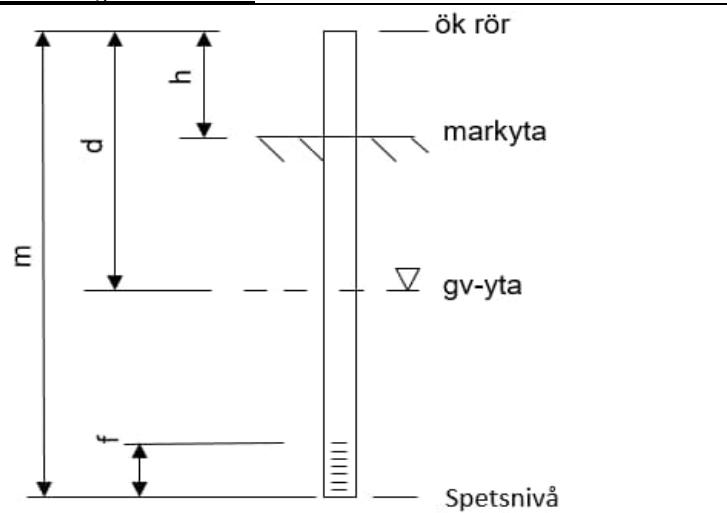
Protokoll grundvatten-rör

<u>Avvikeler från standard, kommentarer, markskador mm</u>	Markyta nivå = 36,72
	ÖK rör nivå d= 37,72
	Total rörlängd (m) m = 5,8
	Höjd över markyta (m) h = 1,0
	Spetsnivå = 31,92
	Filterlängd (m) f = 0,5

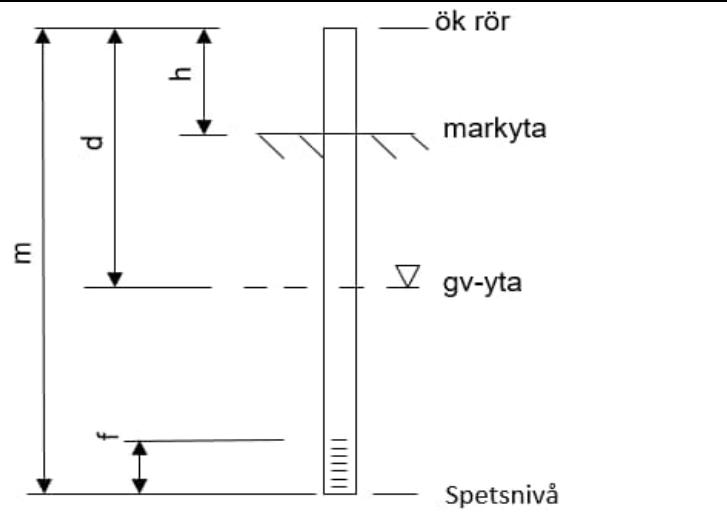
Protokoll grundvatten-rör

<u>Avvikeler från standard, kommentarer, markskador mm</u>	Markyta nivå = 31,98
	ÖK rör nivå d= 32,68
	Total rörlängd (m) m = 10,5
	Höjd över markyta (m) h = 0,7
	Spetsnivå = 22,18
	Filterlängd (m) f = 0,5

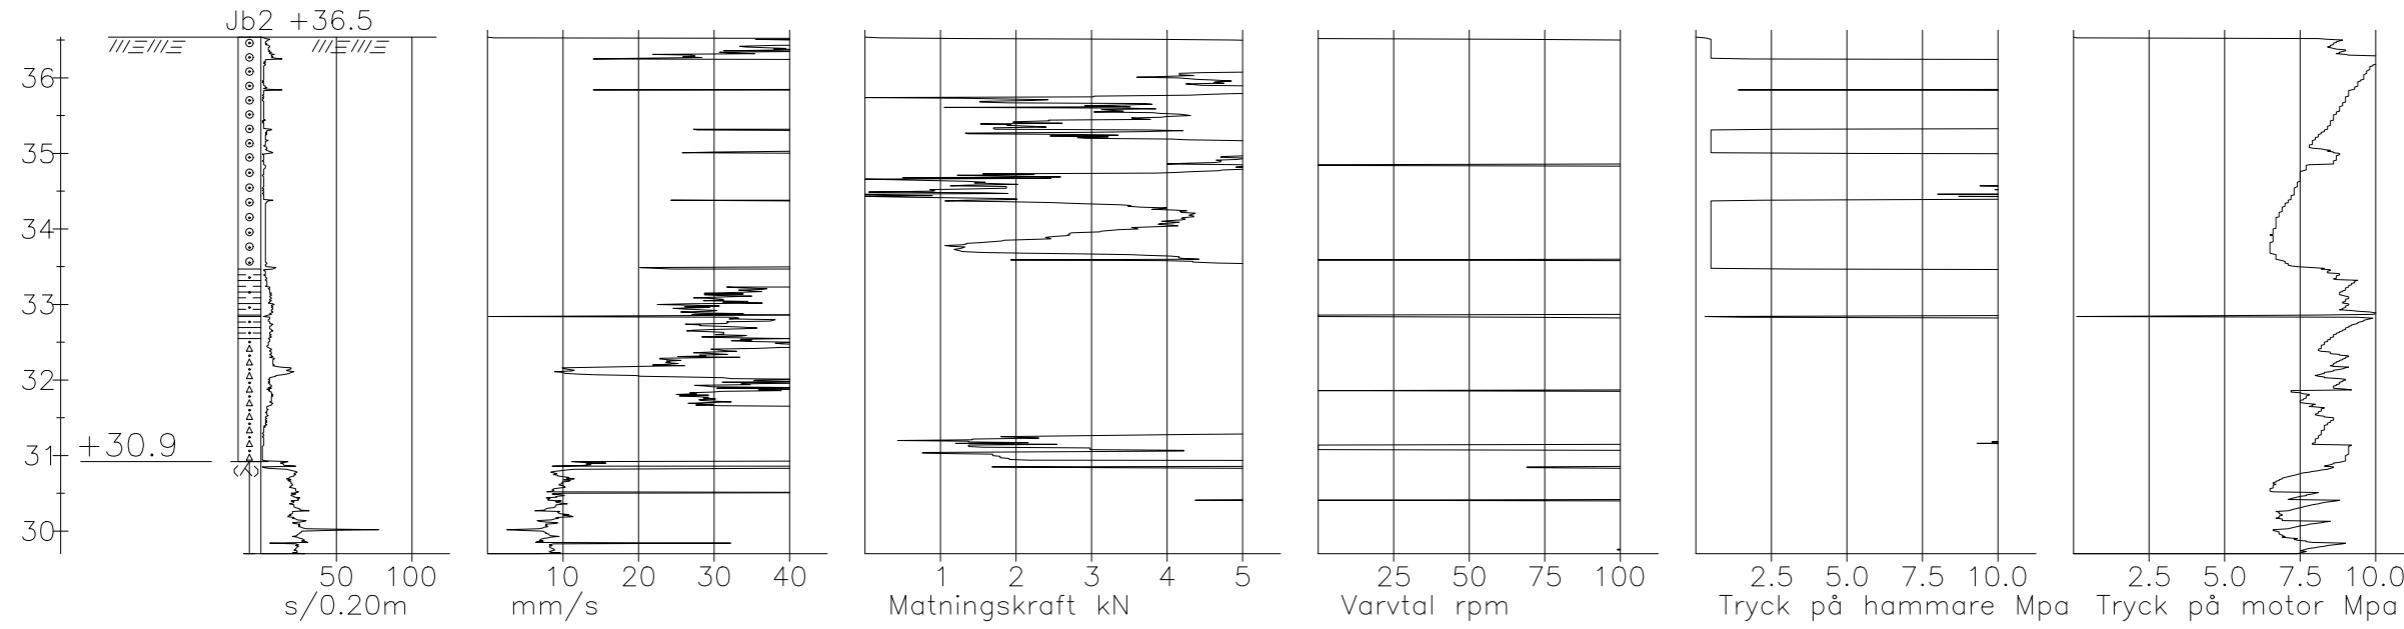
BR2201

Resultat Jord-Bergsondering

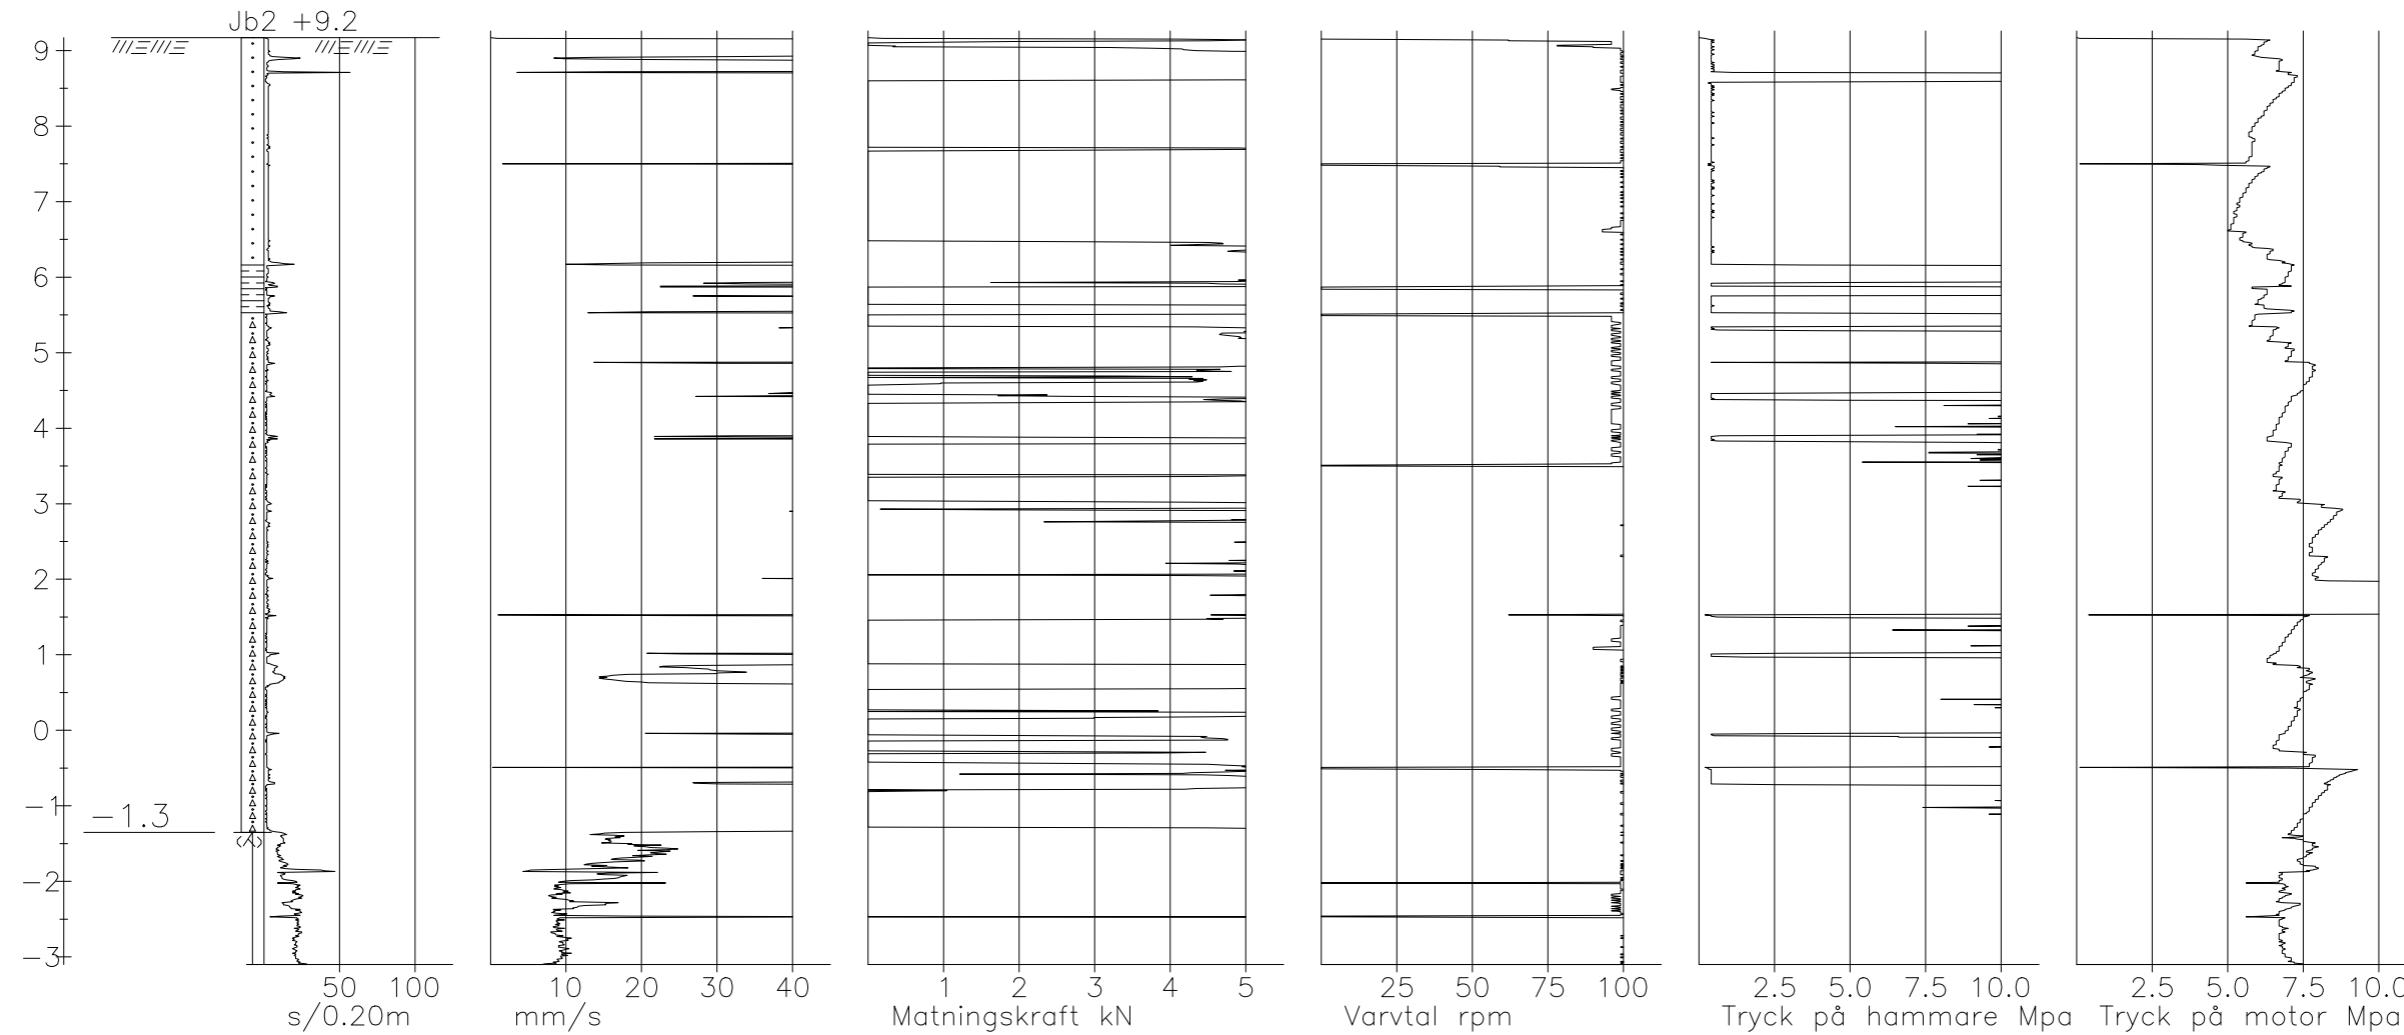
BR2204

Resultat Jord-Bergsondering

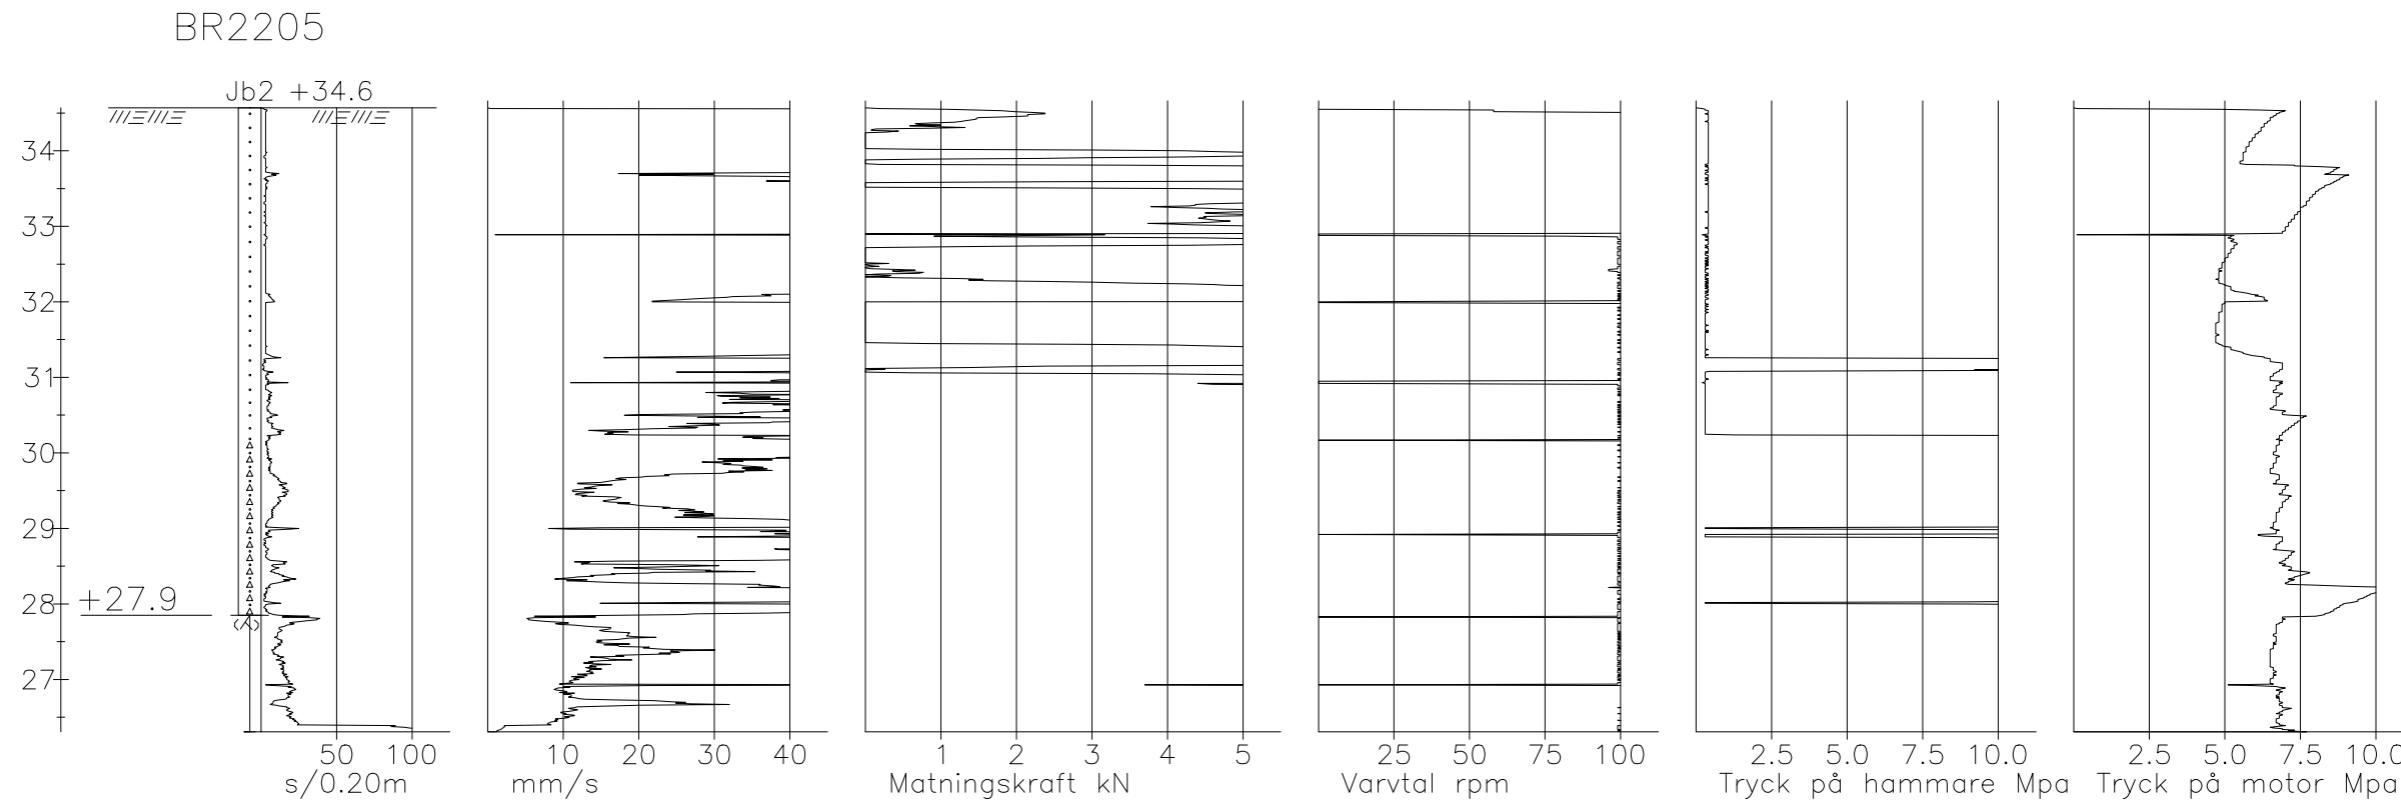
Resultat Jord-Bergsondering

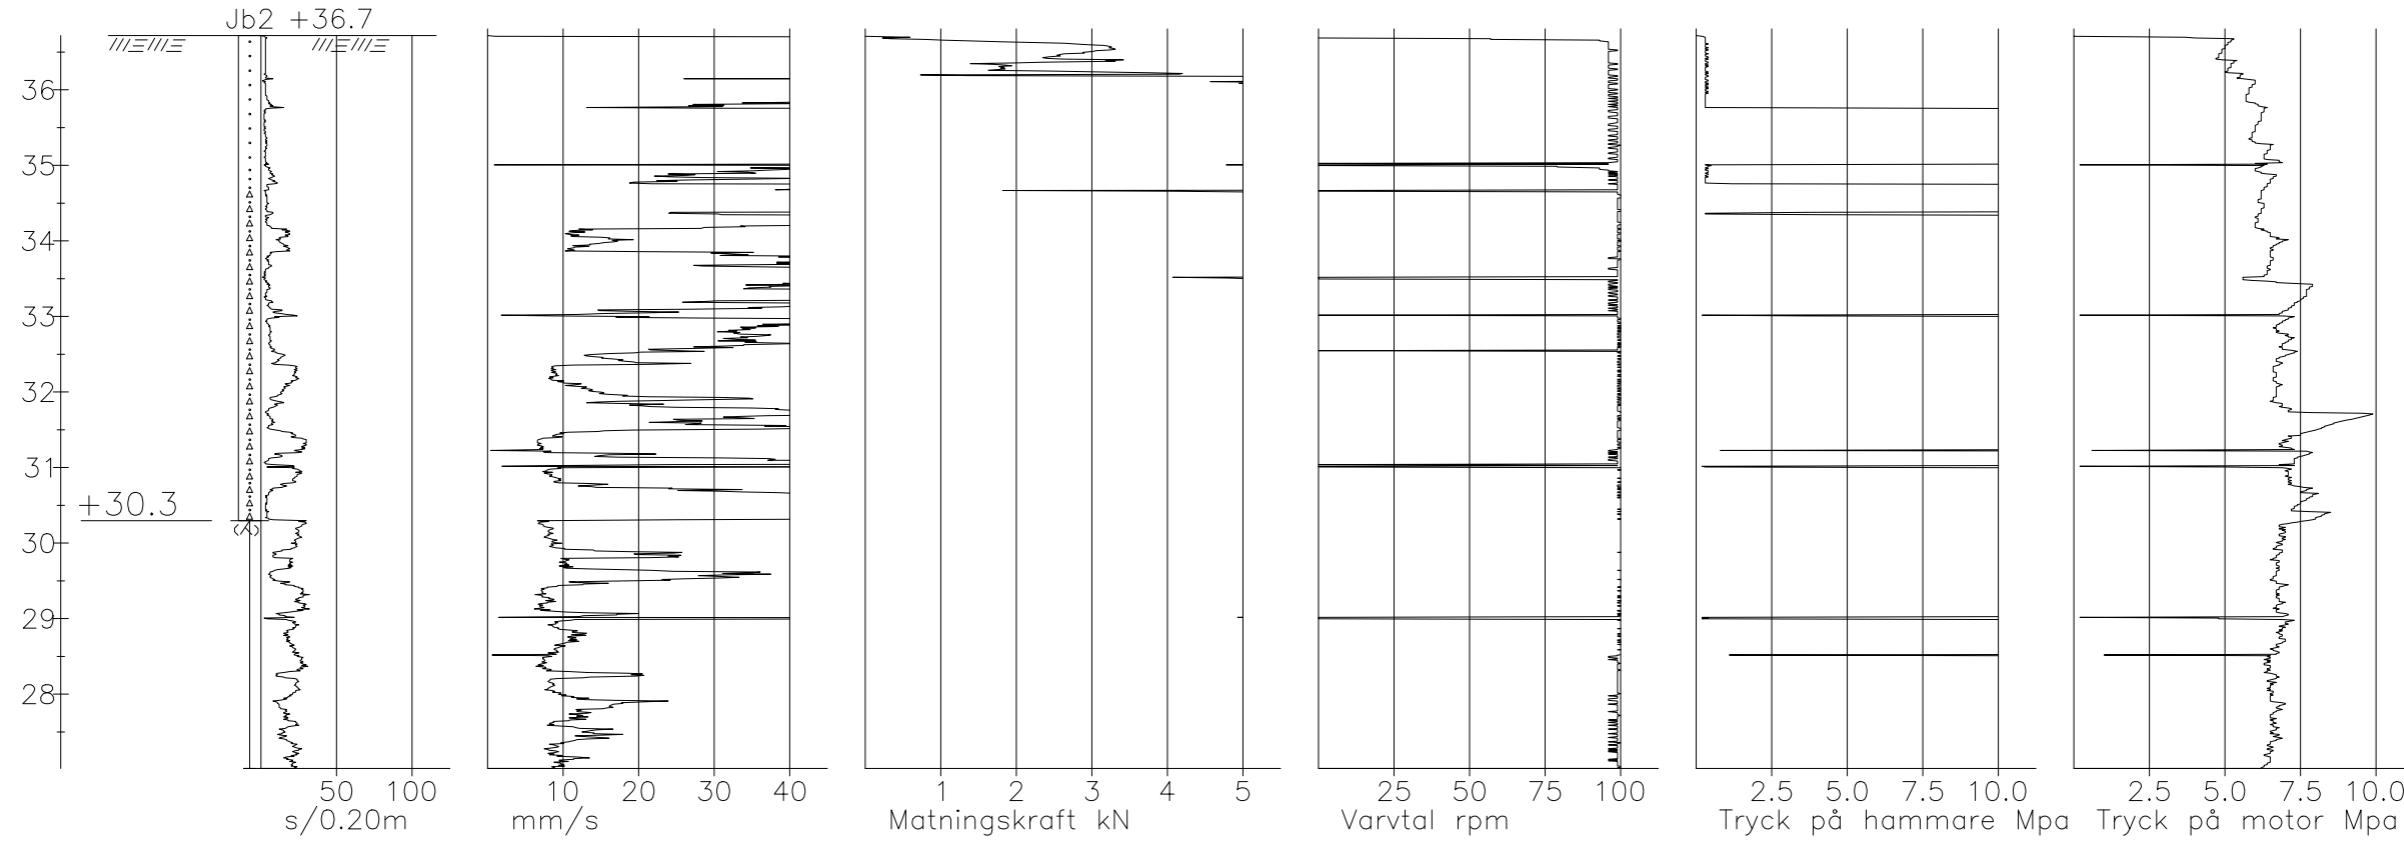
BR2207

Resultat Jord-Bergsondering

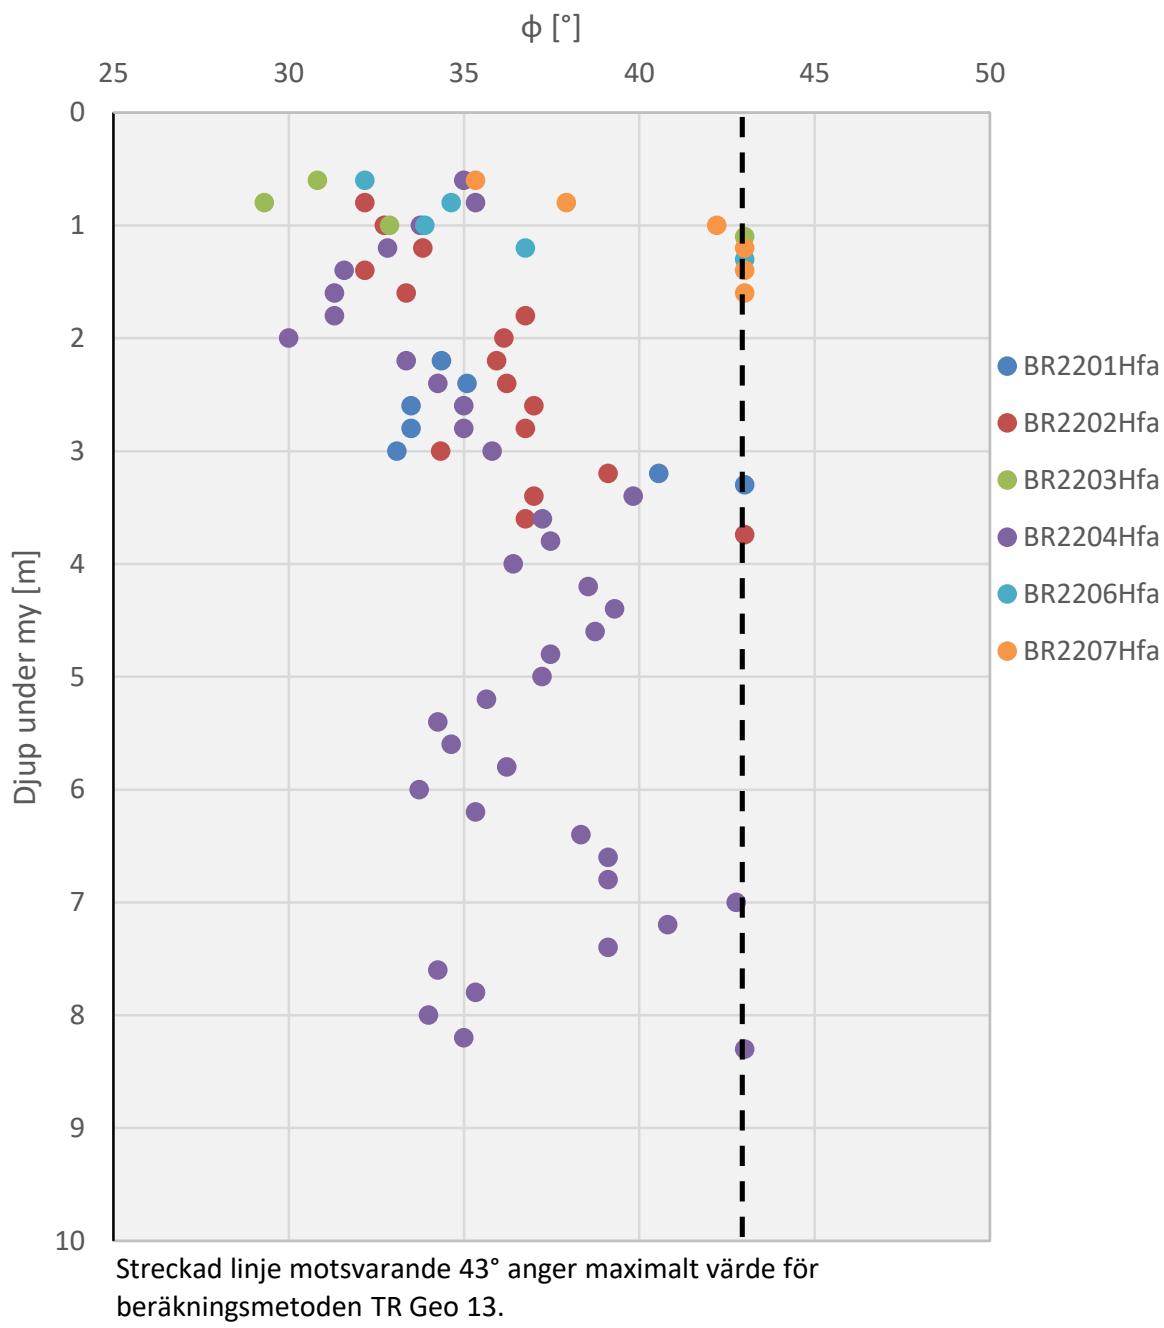
IgelstaverketFriktionsvinkel, ϕ , Friktionsjord

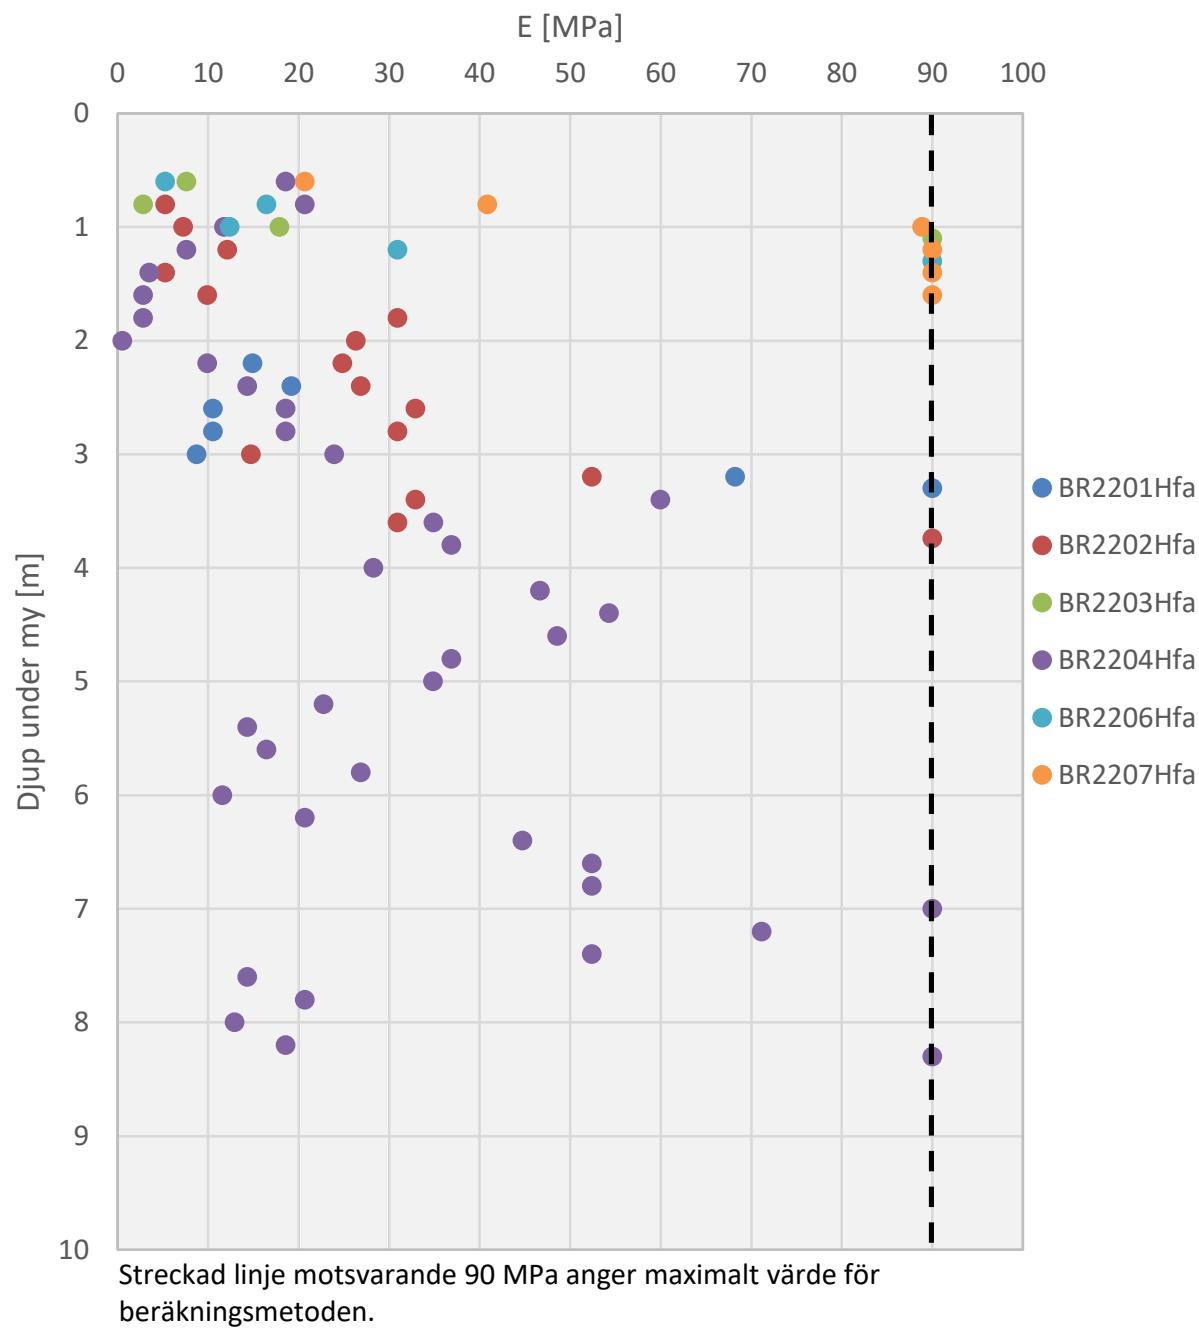
Igelstaverket**Elasticitetsmodul, E, Friktionsjord**

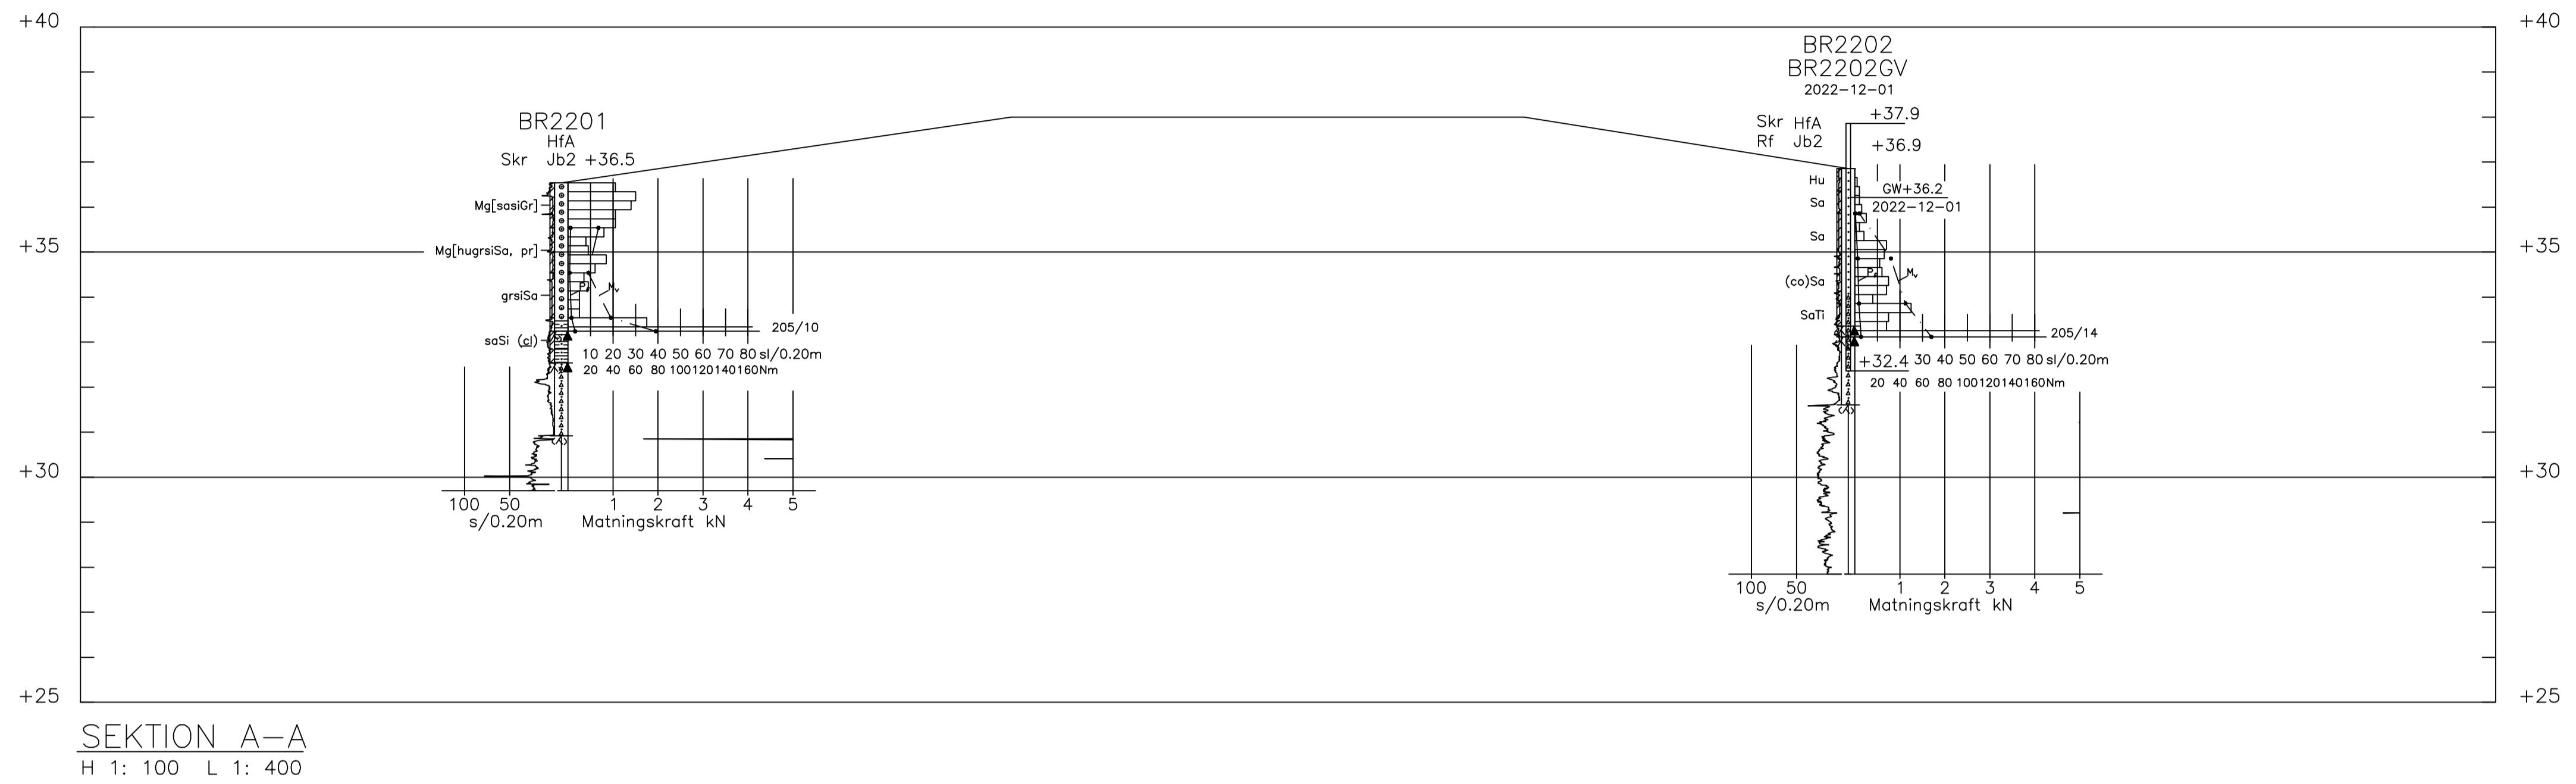
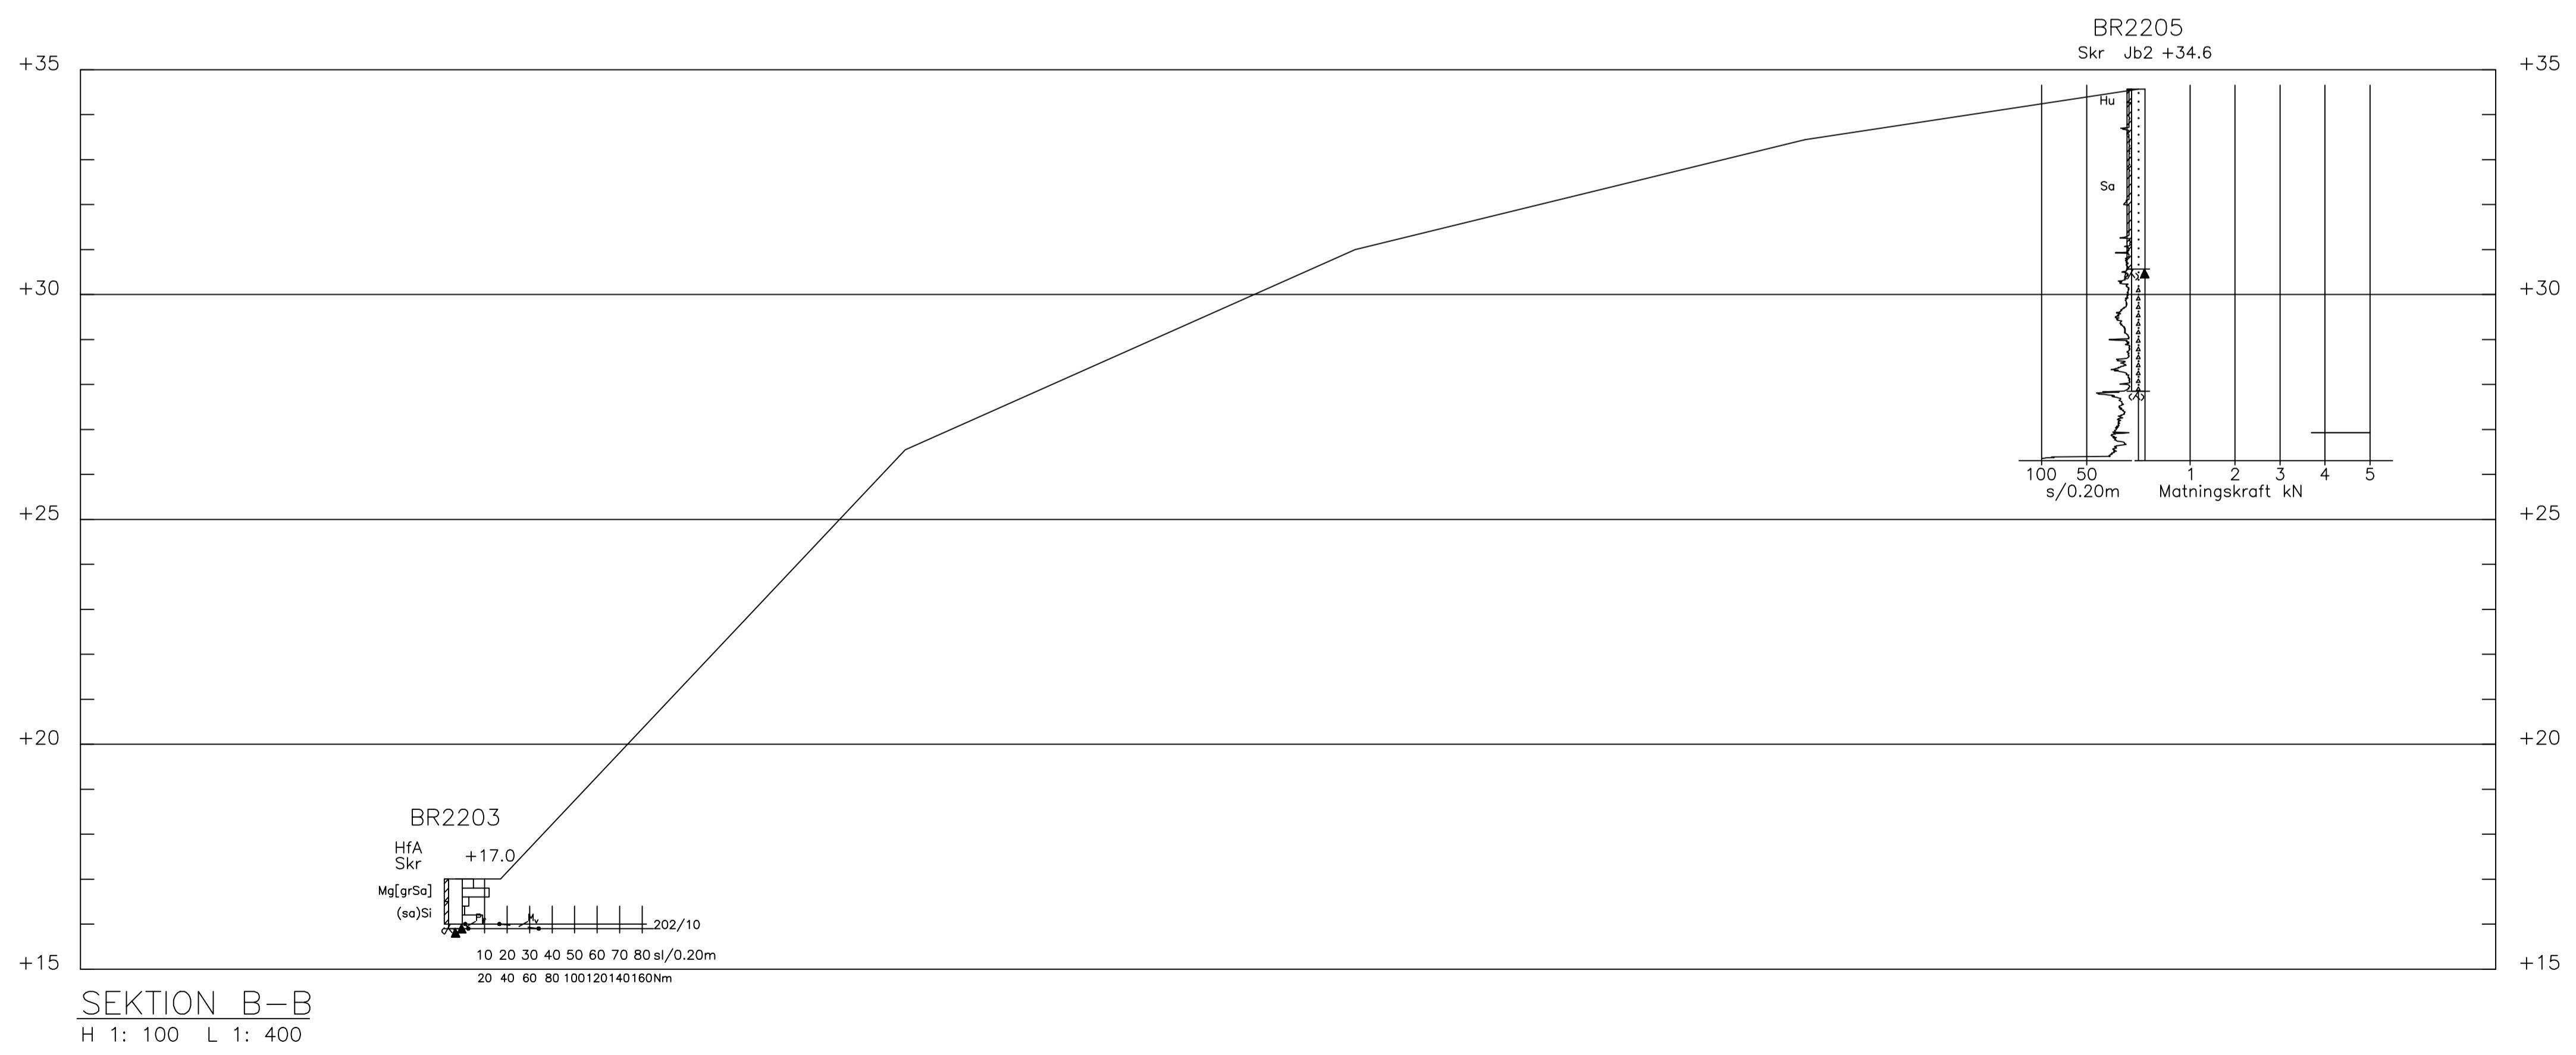
UPPRITAD MARKYTA ÄR INTERPOLERAD MELLAN
UTFÖRDA UNDERSÖKNINGSPUNKTER SAMT
HÖJDURKURVOR. AVVIKELSER FRÅN VERKLIGA
FÖRHÄLLANDEN FÖREKOMMER SANNOLIKT.
