MUR – Markteknisk undersökningsrapport, Geoteknik, DP Igelstaverket Karleby 2:39 m.fl. Södertälje kommun

Beställare: Södertälje kommun
Uppdragsnummer: 2022228

Upprättat datum: 2023-01-17

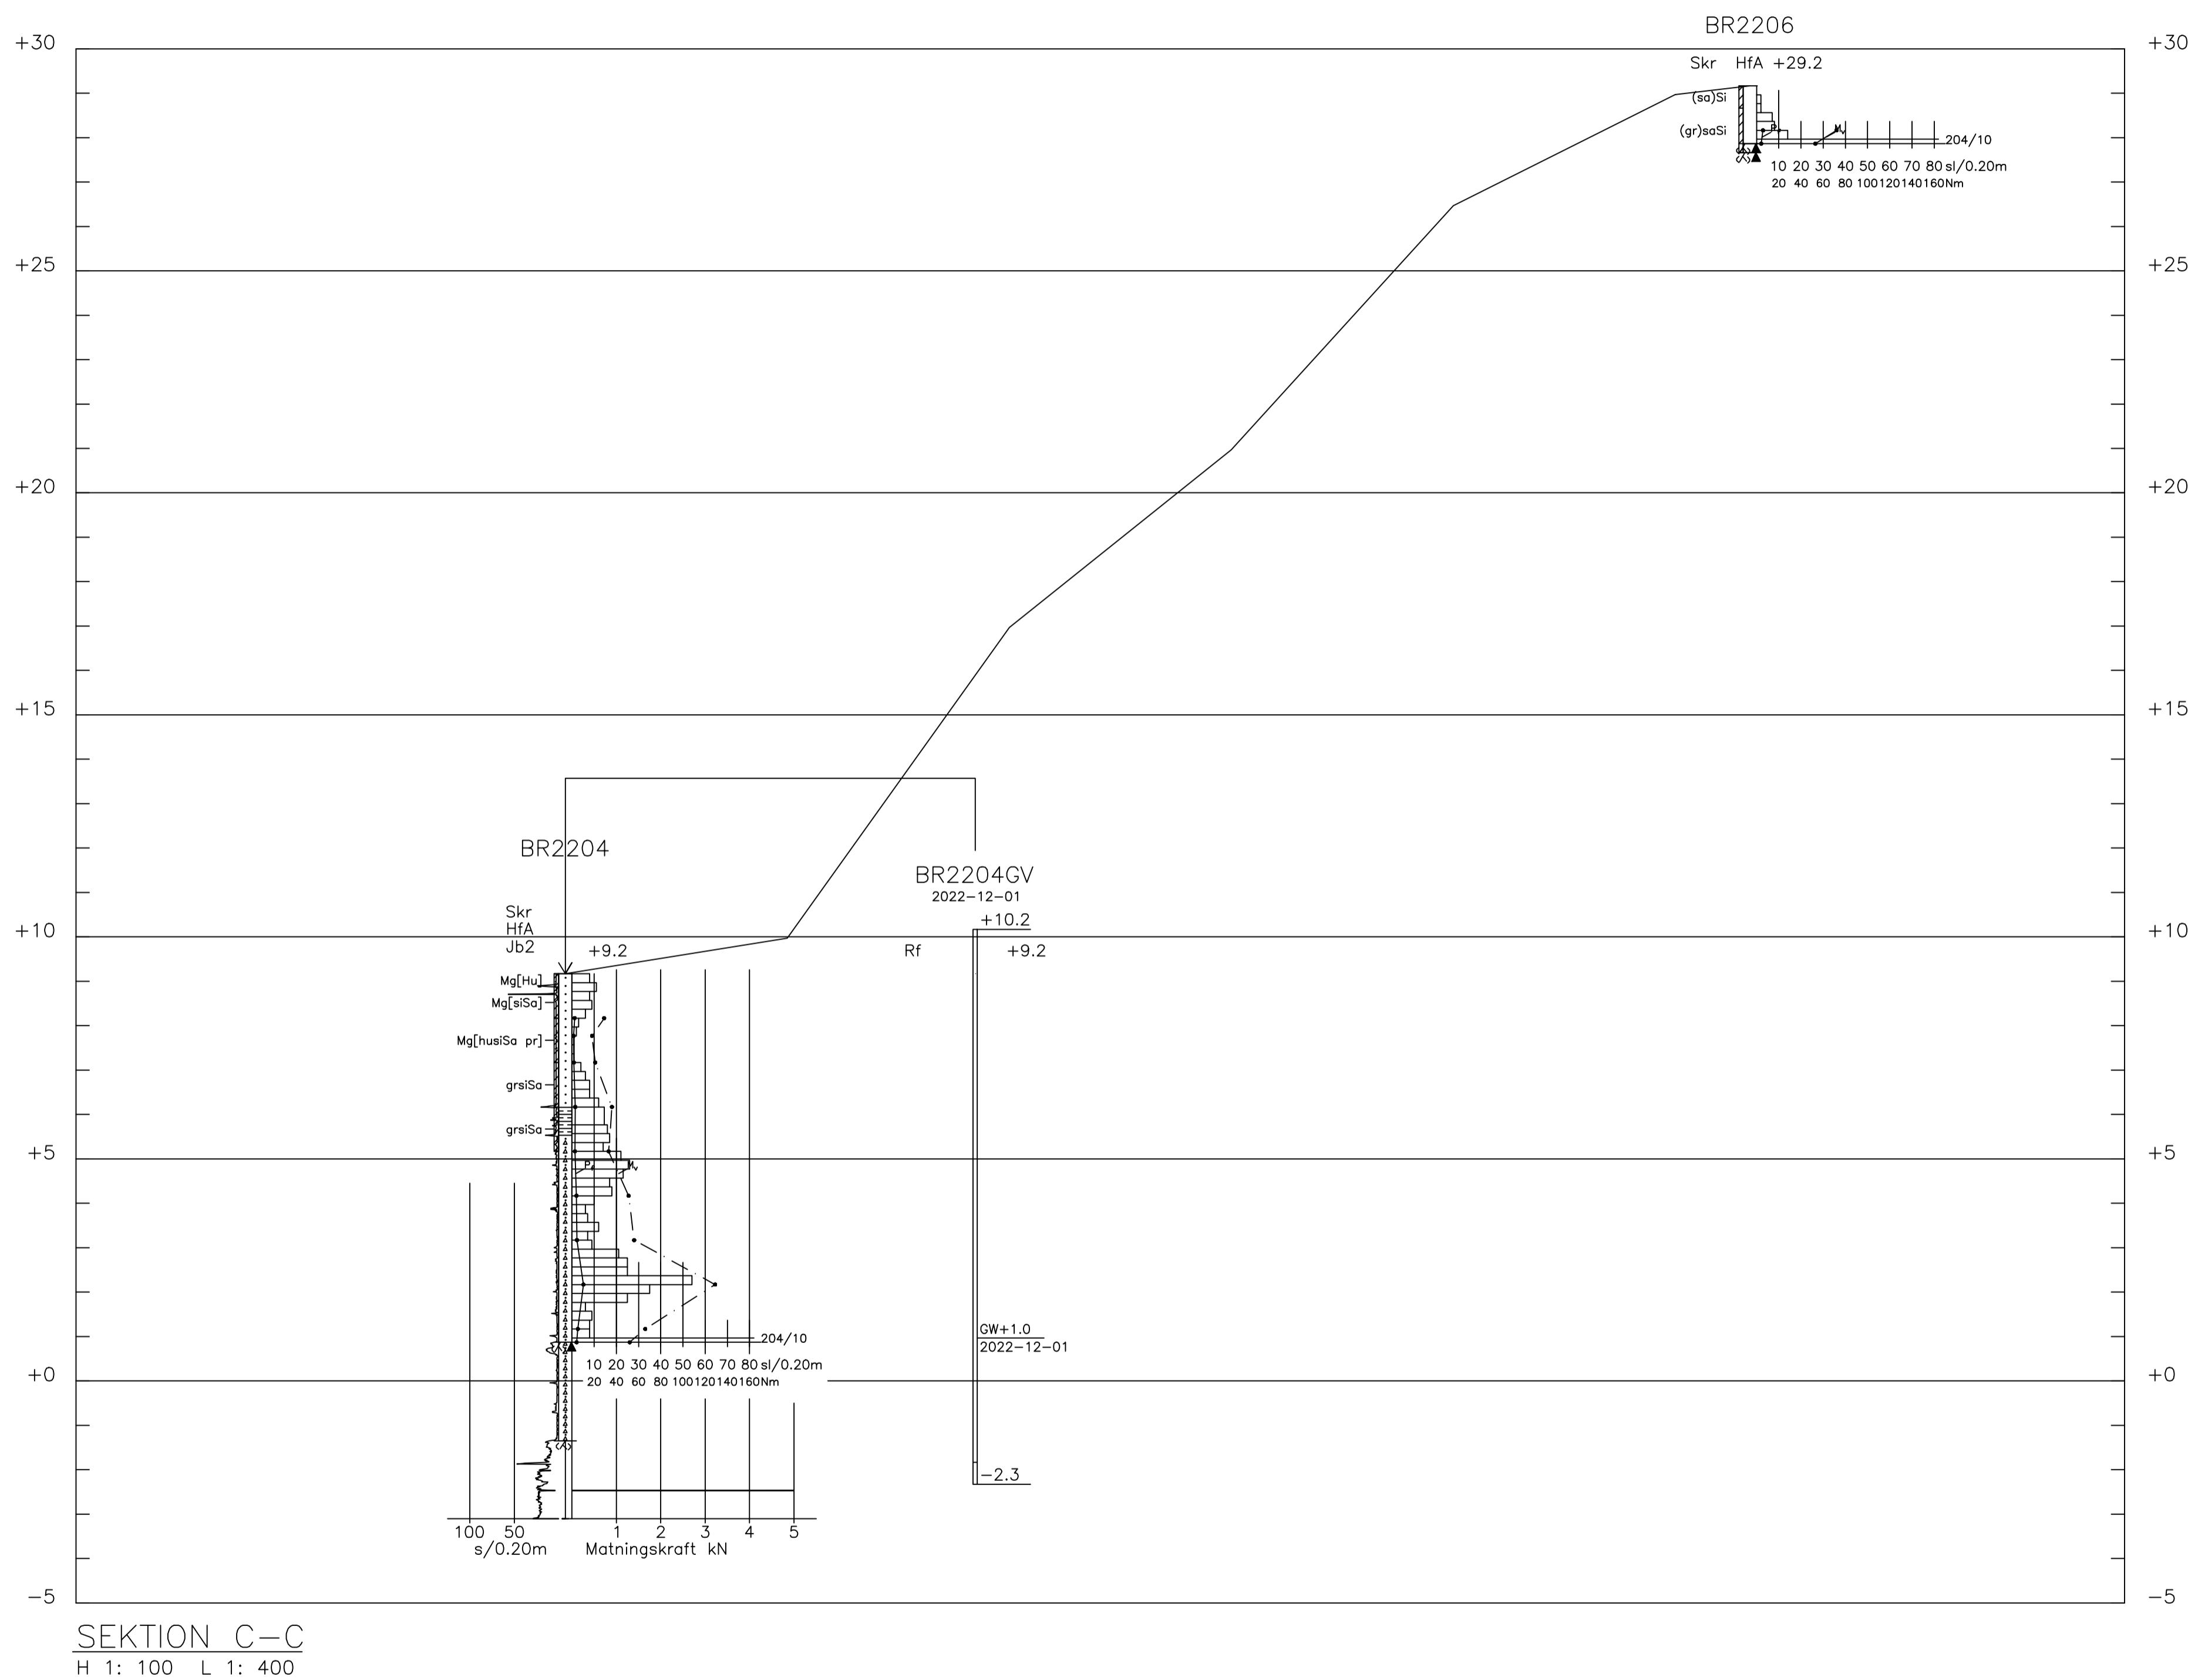
UPPRITAD MARKYTA ÄR INTERPOLERAD MELLAN
UTFÖRDA UNDERSÖKNINGSPUNKTER SAMT
HÖJD CURVOR. AVVIKELSER FRÅN VERKLIGA
FÖRHÄLLANDEN FÖREKOMMER SANNOLIKT.
