PHA RAPPORT

NAUTISK, HAMNSÄKERHET OCH SJÖTRAFIKANALYS

SÖE BIO-CCS	PHA	2024-06-11
Konferensrum 32 Ingelstaverket	Preliminary Hazard Analysis	
	Ny BIO-CCS kaj

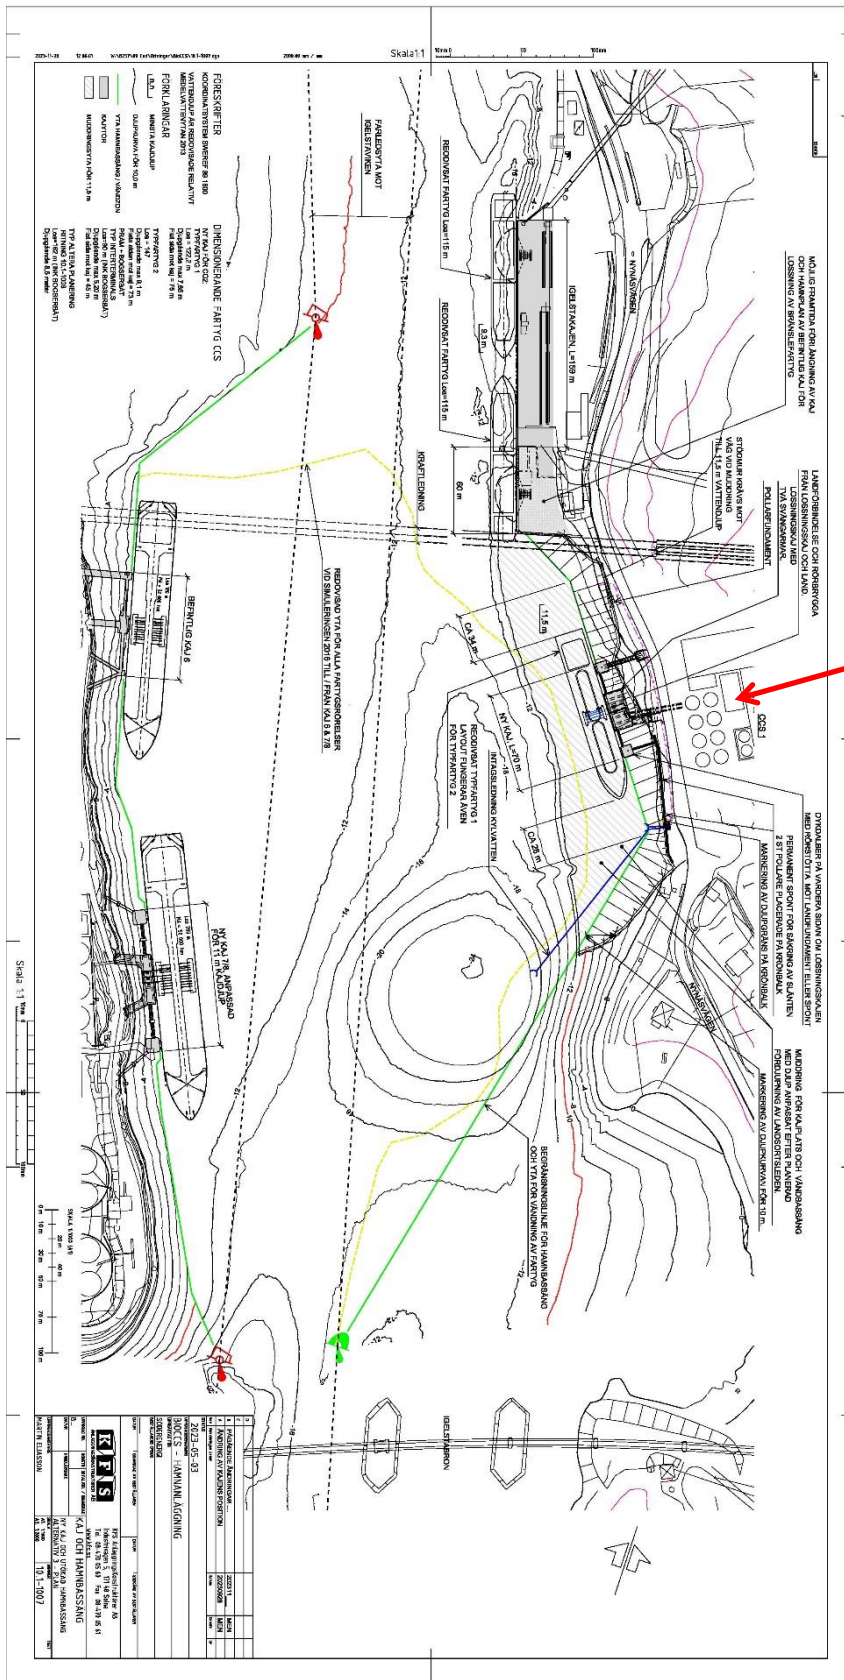
Figur 3

3.3 Layout av nya BIO-CCS kajen

Nedan visas planerad BIO-CCS kajen och dess läge i hamnområdet.

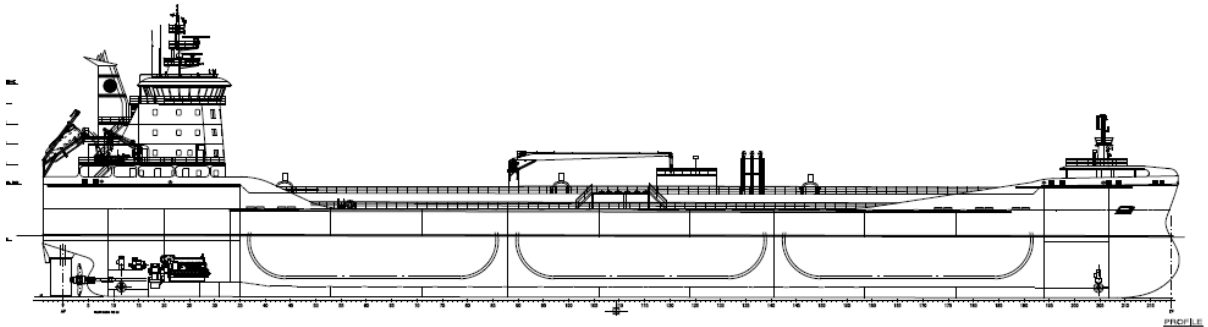
Figur 4

Söderenergi's BIO-CCS projekt har bl.a. varit i kontakt med rederiet Terntank (www.terntank.com) som har tagit fram följande preliminära design av ett LCO₂-fartyg. Fartygets design bygger mycket på rederiets befintliga fartygsflotta och rederiets mycket långa erfarenhet av fartygsdrift och byggnation av fartyg.

- LCO₂-fartyg
- LOA 157 meter
- Bredd 24 meter
- Djupgående 8,5 meter

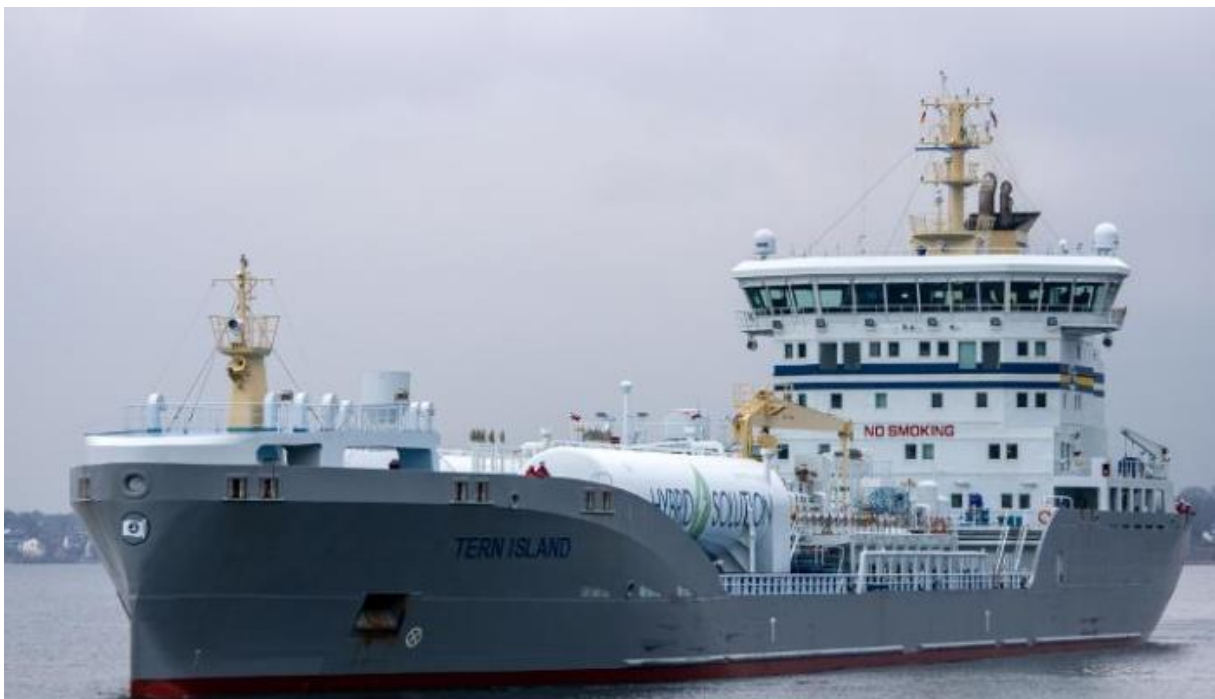
Figur 5

Nedan visas ett exempel på ett befintligt nybyggt fartyg från Terntanks fartygsflotta.

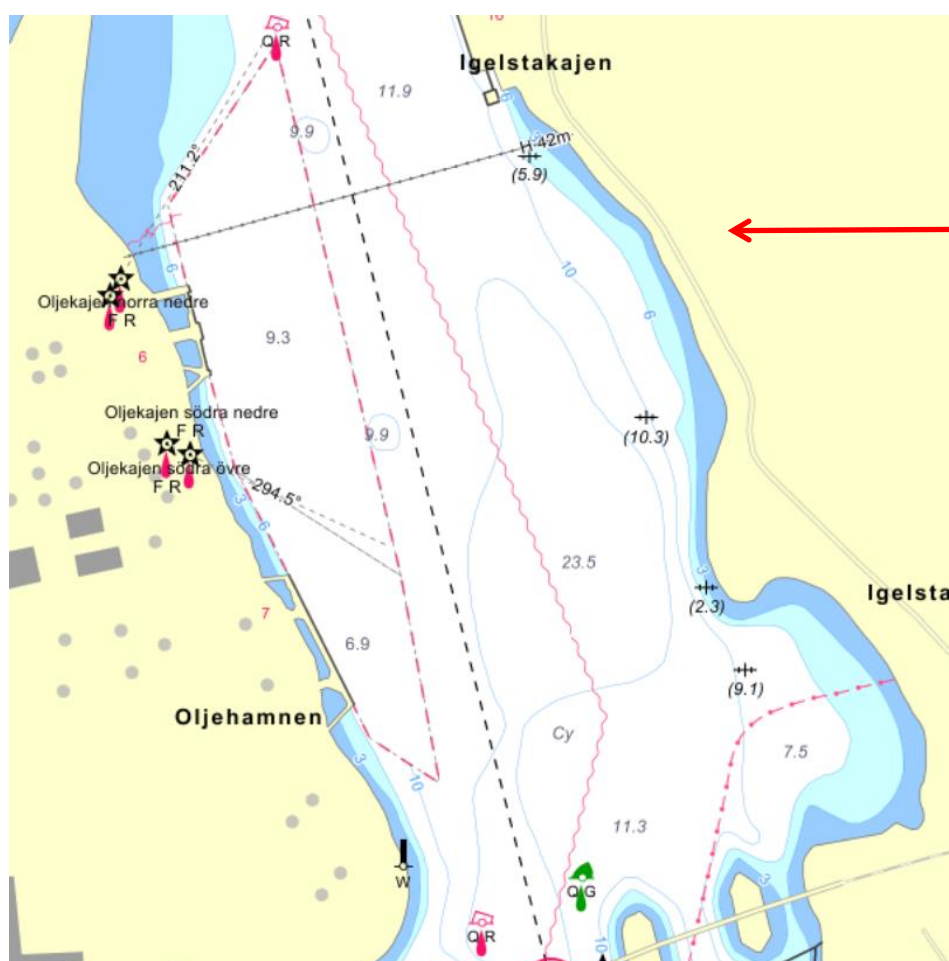
Figur 6

I aktuellt sjökort för hamnområdet utanför den nya planerade BIO-CCS kajen anges det att bottenbeskaffenheten är lera. Det återges inte någon annan form av bottenbeskaffenhet såsom t.ex. hård botten eller berg förutom några vrakangivelser.

Däremot går det en undervattenskabel mitt i farleden.

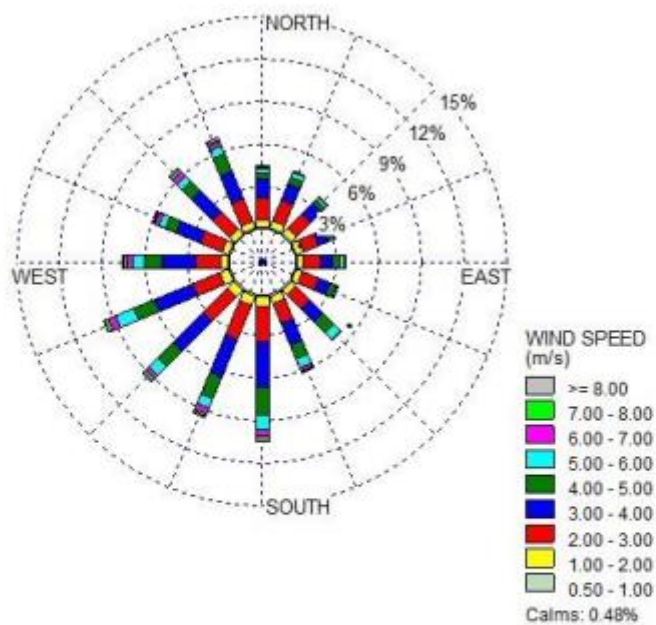
Figur 7

Vindrosen gäller som procent under ett år. Den baseras på 3-års väderdata i Södertälje (åren 2020–2022).

Figur 3 Vindros Södertälje

Som framgår av vindrosen ovan är den förhärskande vindriktningen i Södertälje sydlig till västlig.

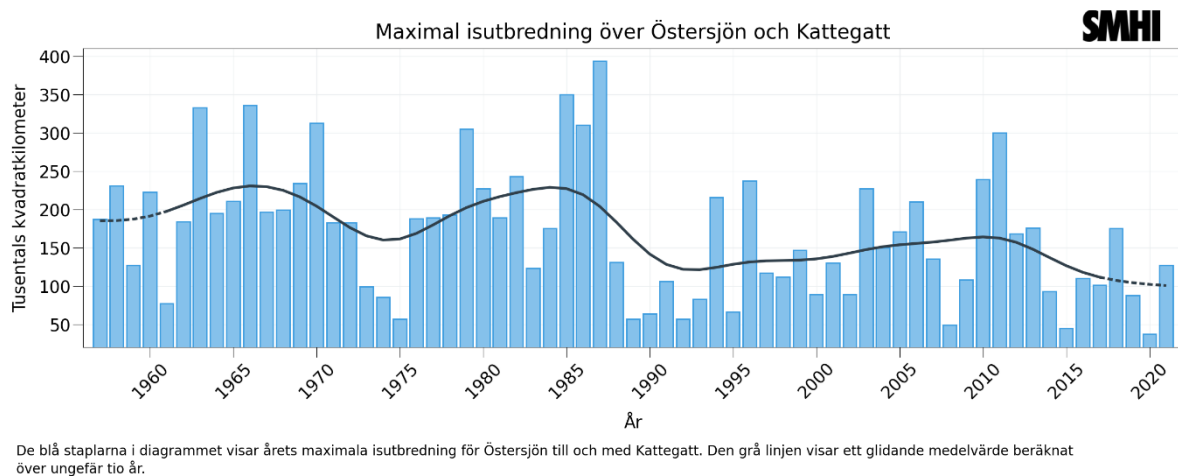
Figur 8

Nedan anges statistik från SMHI över isutbredningen i Östersjön och Kattegatt mellan åren 1957 till 2021.

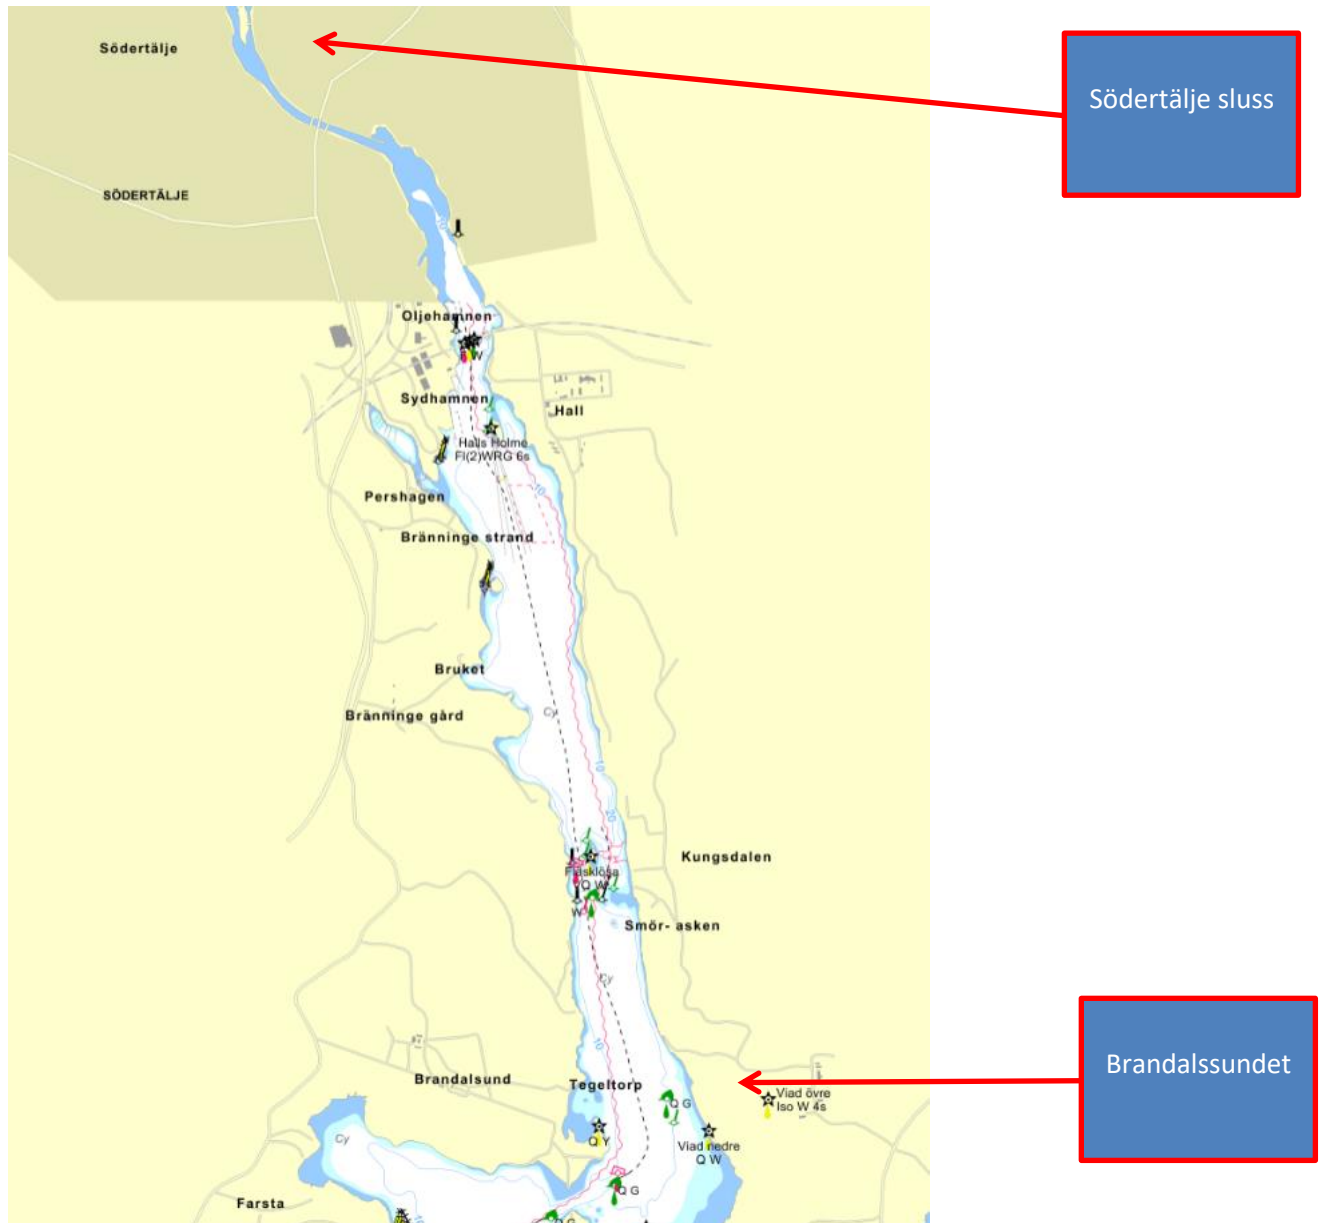
Figur 9

Nedan presenteras sjöolycksstatistik från Transportstyrelsens databas för sjöolyckor eller tillbud till sjöolycka, s.k. driftsrelaterade sjöolyckor mellan åren 2004 – 2023.

Det aktuella området är mellan Brandalssundet i söder till Södertälje sluss i norr.

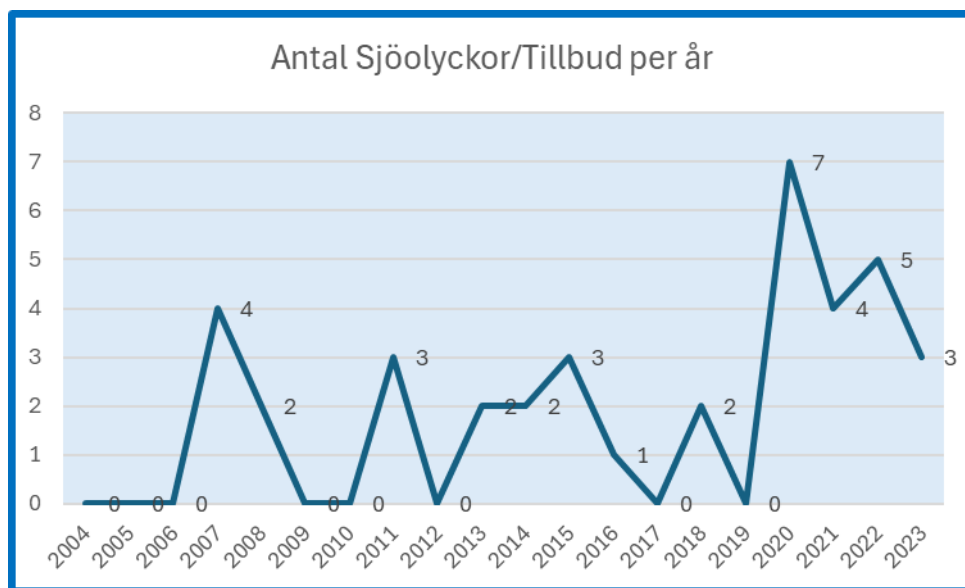
Figur 10

Det inträffade under åren 2004 till 2023 38 stycken sjöolyckor eller tillbud inom aktuellt område, varav 13 var tillbud.

Sjöolyckorna och tillbuden är uppdelade i följande händelsekategorier.

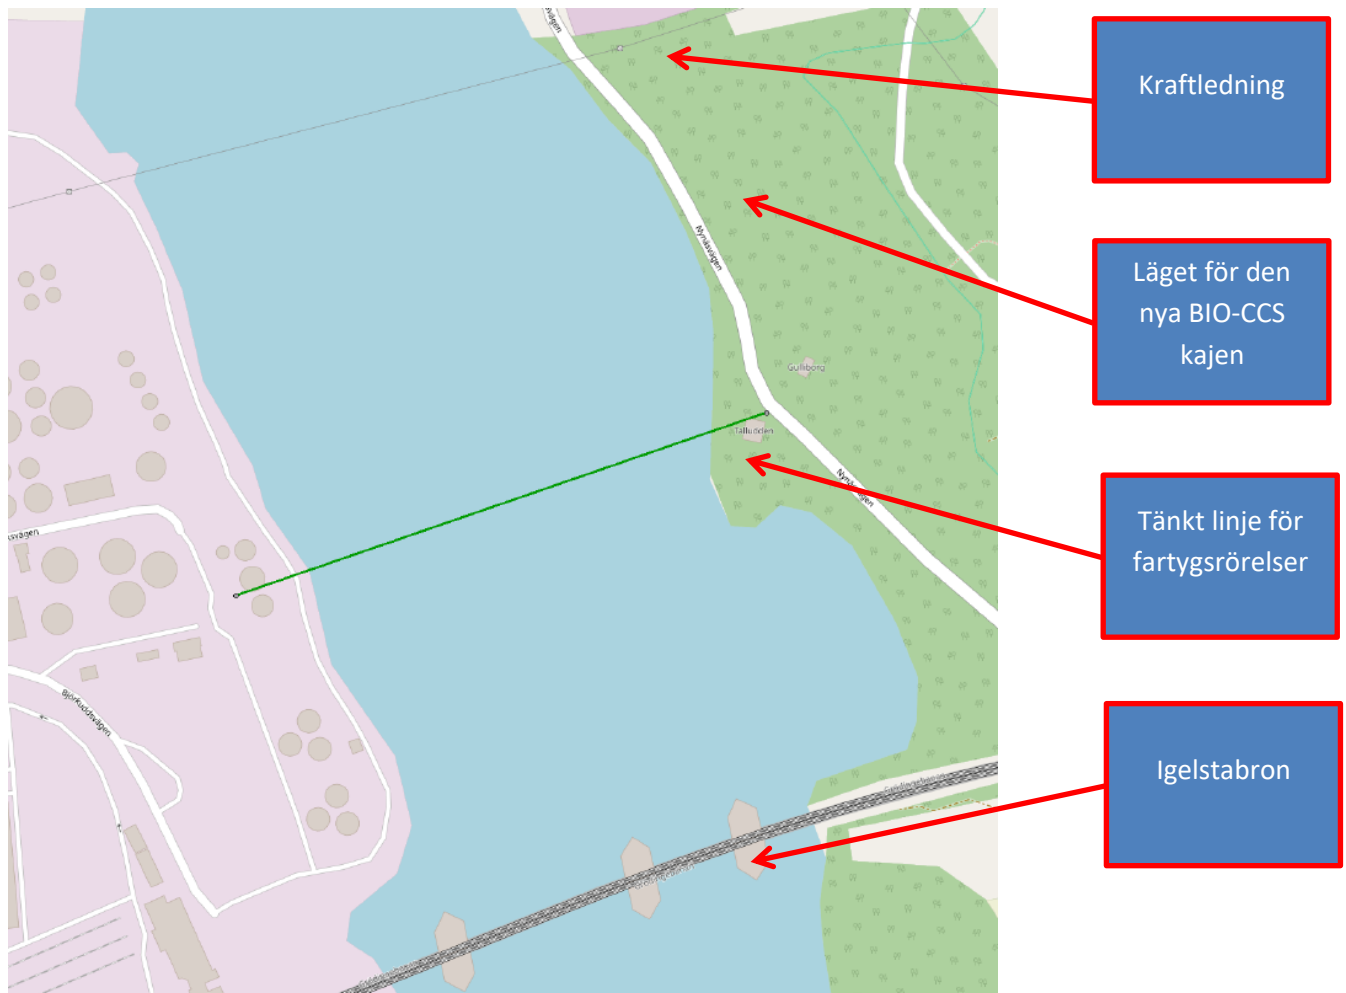
Figur 11

Presenterad sjötrafik baseras på de fartygsrörelser som passerade en tänkt linje norr om Igelstabron och söder om det tänkta läget för den nya BIO-CCS kajen enligt bild nedan. Fartygsrörelserna avser sjötrafiken i både nordlig och sydlig riktning.

Under 2023 passerade det 3704 stycken fartyg med en längd över 50 meter. Det innefattar alla typer av fartyg.

Antal handelsfartyg, med registreringen "Cargo" och "Tanker" i fartygets AIS, som passerade den tänkta linjen norr om Igelstabron var 2094 stycken under 2023.

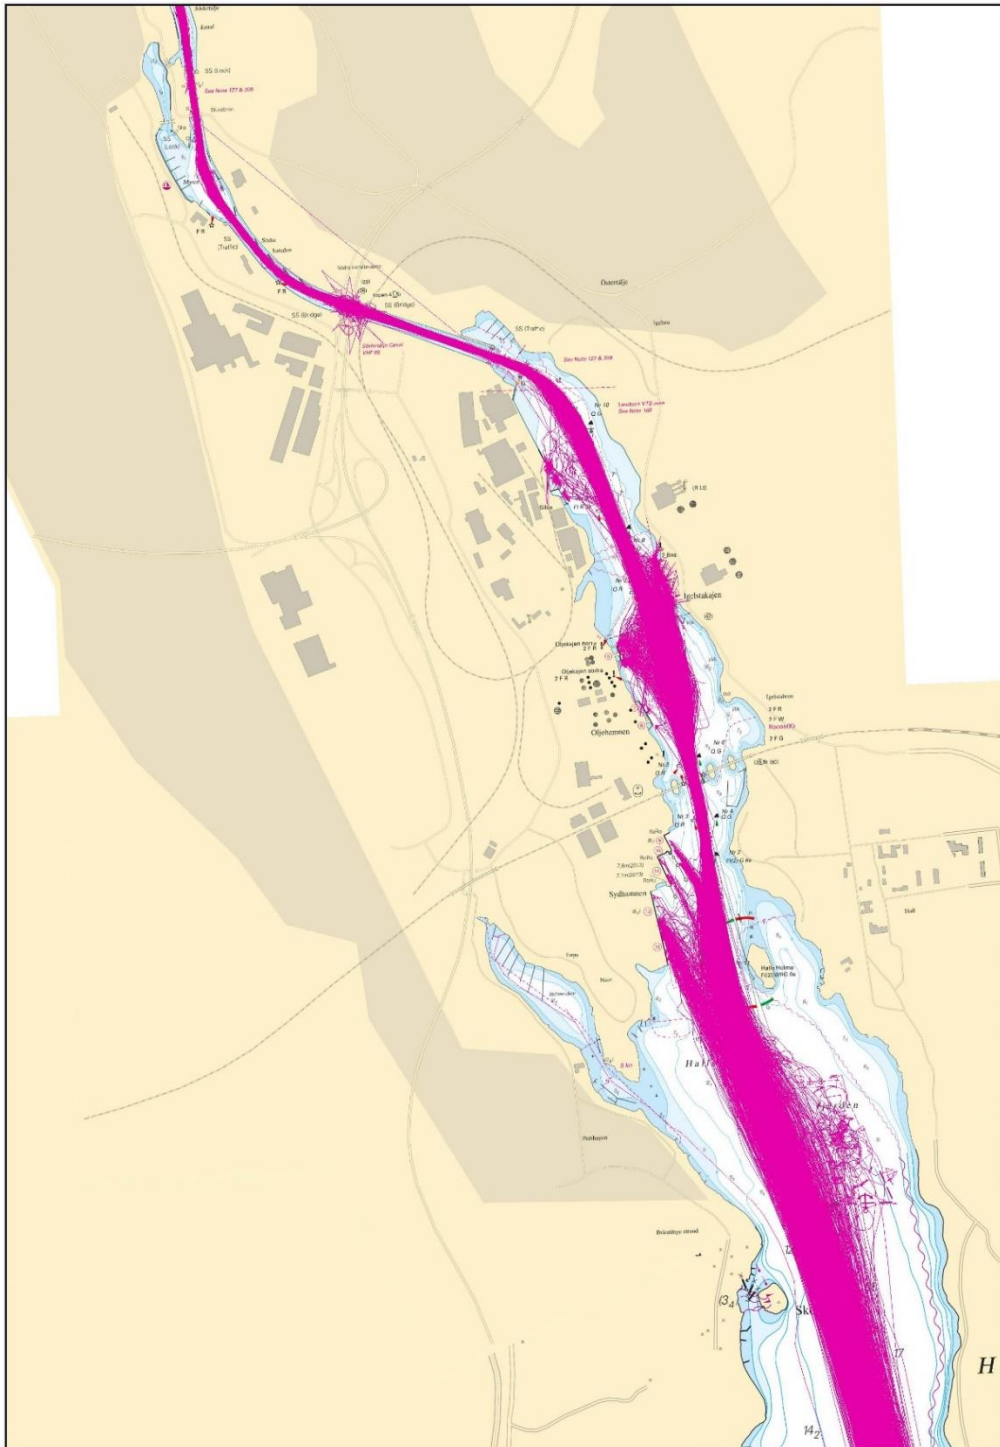
Figur 12

Nedan visas fartygens trafikrörelser uttritat i sjökortet.

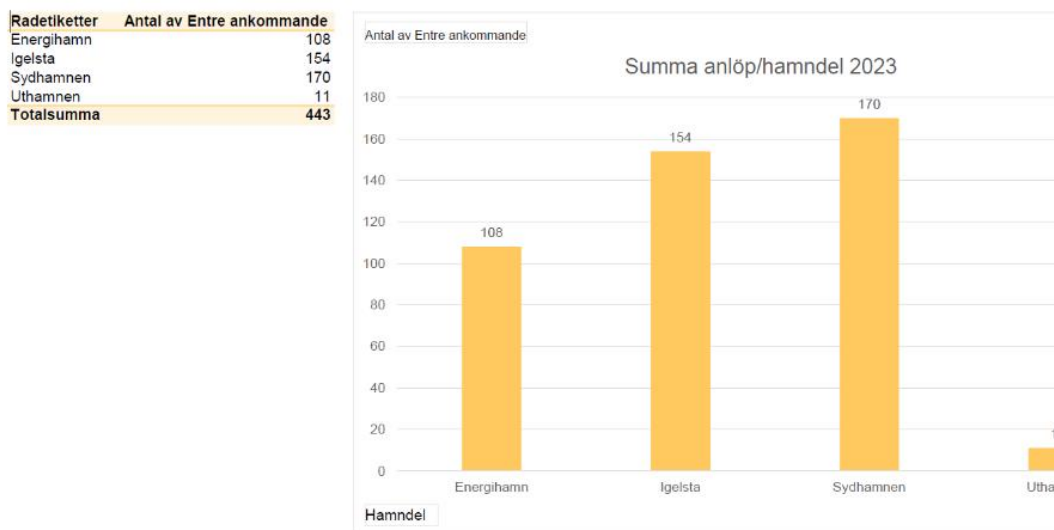
Figur 13

Enligt information från Södertälje hamn anlöpte följande antal fartyg till Södertälje hamns olika hamnområden under 2023.

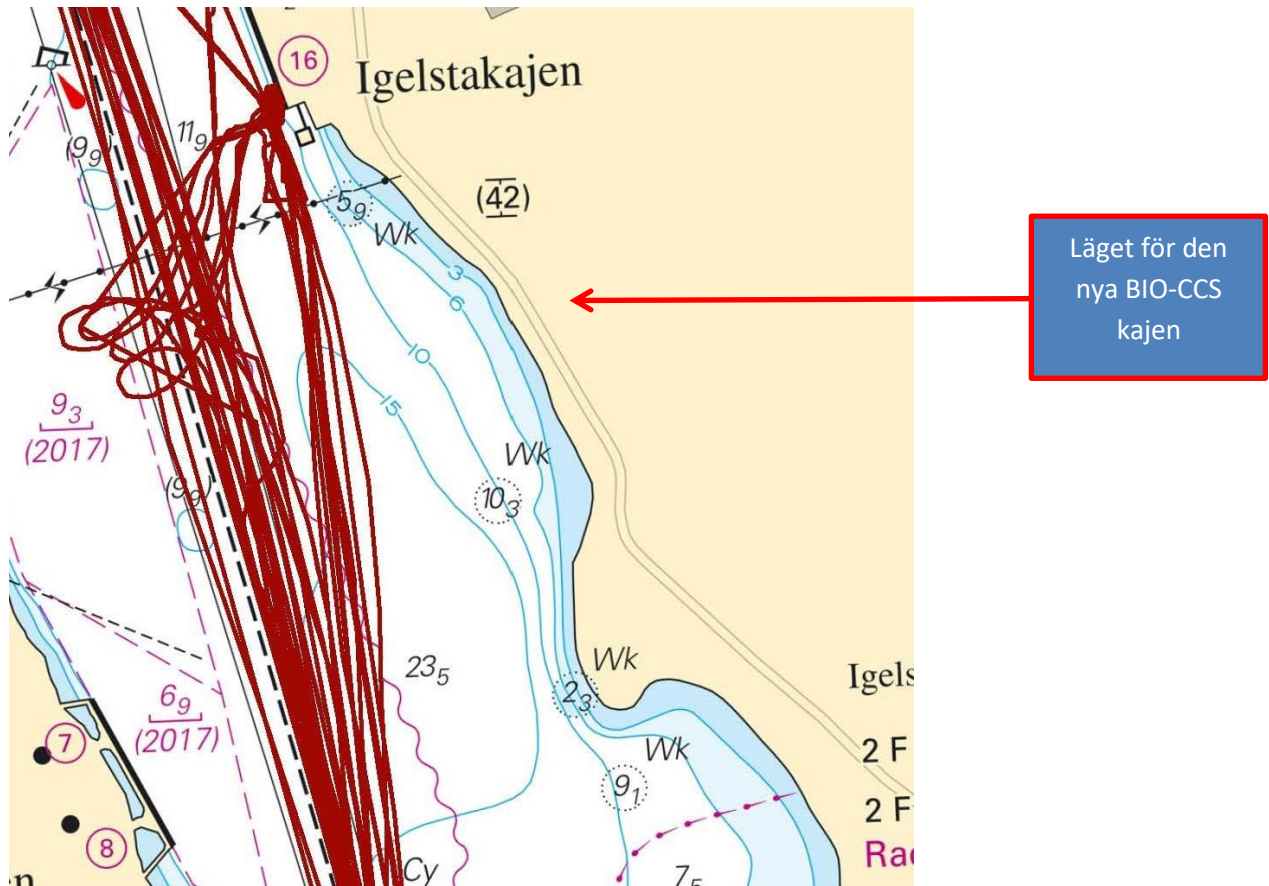
Figur 14

Under 2023 ankom 154 stycken fartyg till Igelstakajen. Nedan visas en bild med exempel på fartygsrörelser för fartygen Ina Lehman och Frisian Spring när de ankommer Igelstakajen.

Fartyget Ina Lehman har en längd på 90 m, bredd på 15 m och djupgående på 6,0 m vid ankomst.

Fartyget Frisian Spring har en längd på 119 m, bredd på 12 m och djupgående på 5,2 m vid ankomst.

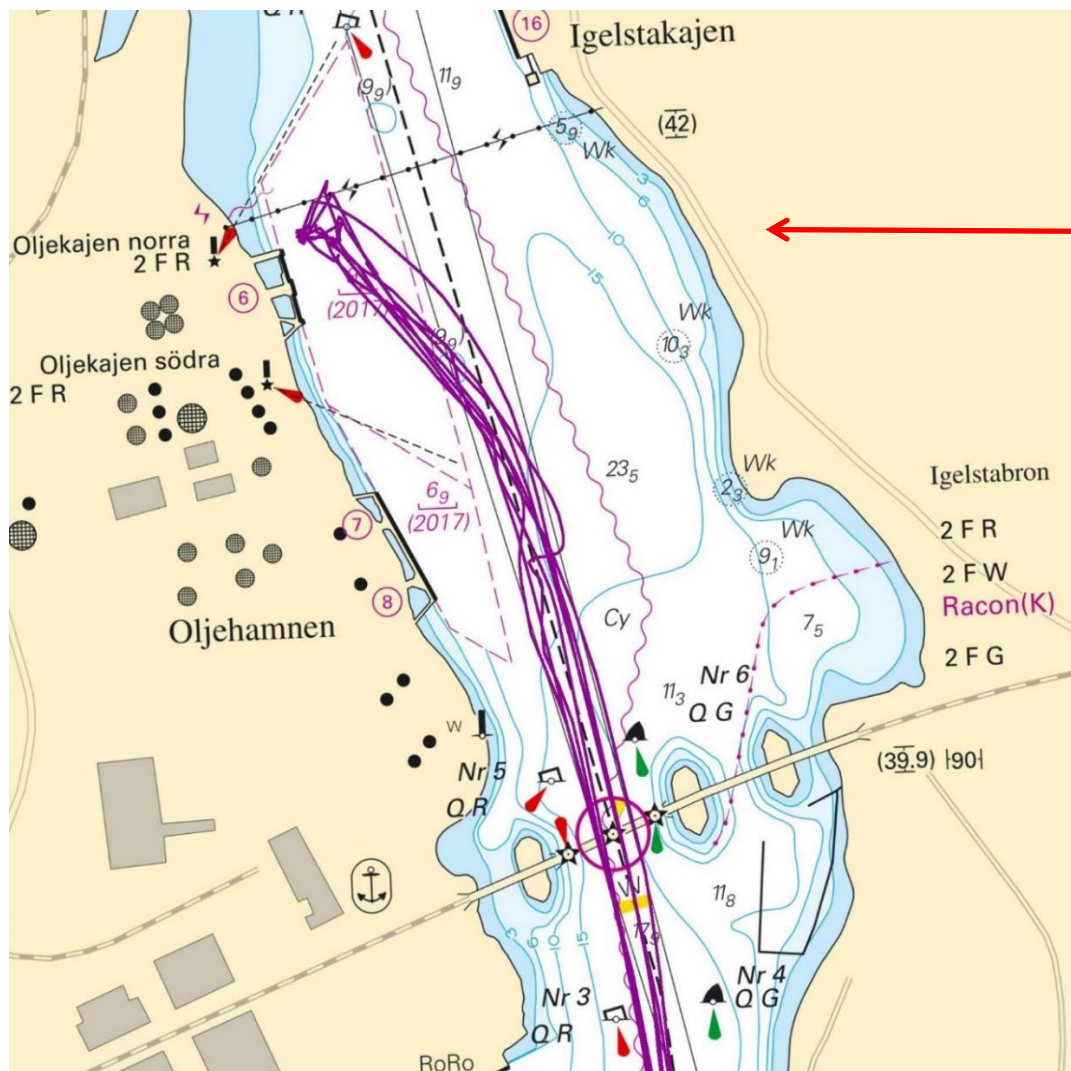
Figur 15

Nedan visas en bild med exempel på fartygsrörelser för fartygen Ek-river och Tern Island när de ankommer energihamnen i Södertälje.
