MUR – Markteknisk undersökningsrapport, Geoteknik, Oljehamnen, Södra 1:10, Södertälje kommun

Beställare: Södertälje kommun
Uppdragsnummer: 2022132

Upprättat datum: 2022-09-15

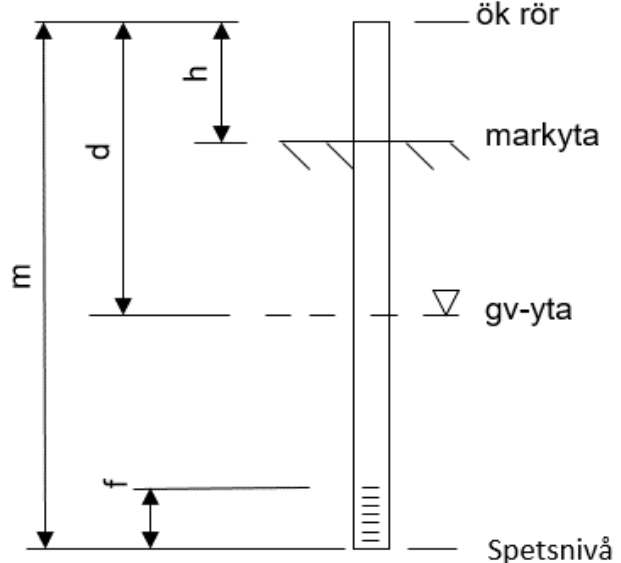
Protokoll grundvatten-rör

Djup m u my Borrhålsbotten * Protokoll ifylles nedifrån och upp

Avvikelser från standard, kommentarer, markskador mm	Markyta nivå = 12,899 Rök nivå d= 13,749 Total rörlängd (m) m = 7,00 Höjd över markyta (m) h = 0,85 Spetsnivå = 6,749 Filterlängd (m) f = 1,00
--	---

Totalt har tre grundvattenrör installerats inom området. Rören är 1-tums plaströr, mellan 7 - 8 m långa, och har 1 m filter. Protokoll för installerade grundvattenrör redovisas i Bilaga 3. Korttidsobservationer för uppmätta grundvattennivåer har sammanställts i Tabell 8.
