RISKANALYS

SÖDERTÄLJE OLJEHAMN

PROJEKTNR. A047551 / 165136
DOKUMENTNR. 03-PROJEKDOKUMENT/RAP001
VERSION REV 6
UTGIVNINGSDATUM 2014.02.26
UTARBETAD Göran Davidsson / Christoffer Käck
GRANSKAD Magnus Karlsson
GODKÄND Gert Swenson

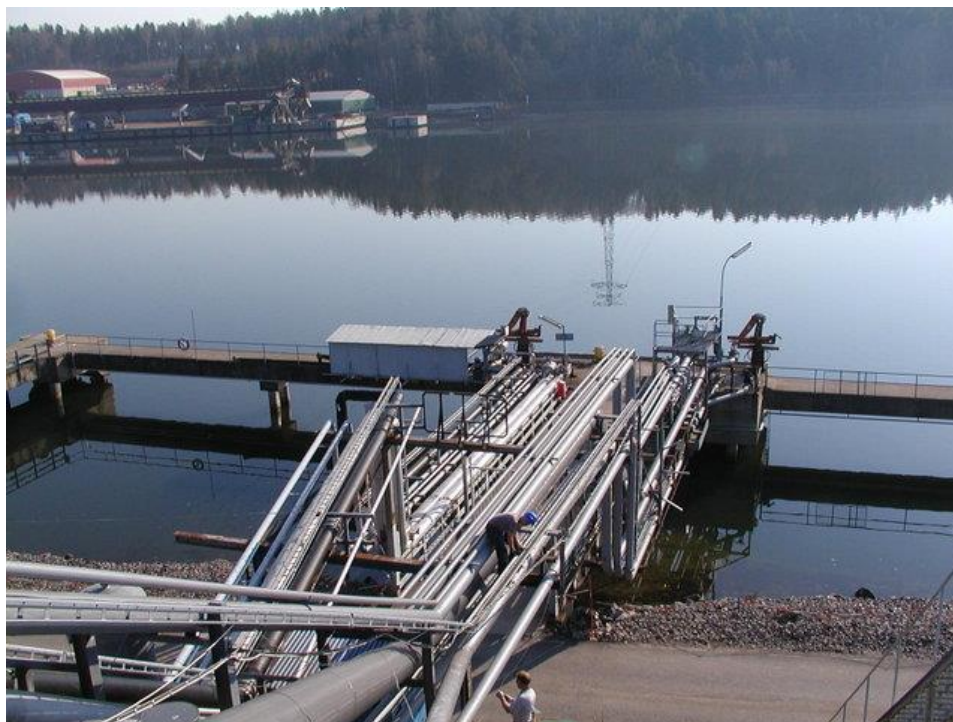
I Oljehamnen finns kajerna 6 och 7/8 för lossning och lastning. Från kaj 6 i norr går i dagsläget fem bolags produktledningar, se Figur 2. Produktledningarna ägs och underhålls av depåerna. Vid kaj 7/8 i söder förekommer endast ett bolags ledningar (Vopak). Ursprungligt vattendjup vid kaj 6 är 10,1 meter och vid kaj 7/8 6,9 meter, men en viss uppgrundning har skett, som kräver underhållsmuddring innan den sökta huvudmuddringen utförs inför utbyggnaden av hamnen. Längden på kaj 6 är 75 meter och kaj 7/8 115 meter. Båda kajerna används bland annat för klass 1 produkter och har utrustning i explosionssäkert utförande. Kajernas säkerhetszon sträcker sig till hamnens körgata.

Figur 2. Överblick över kaj 6 inklusive ledningsgata med anslutande ledningar.

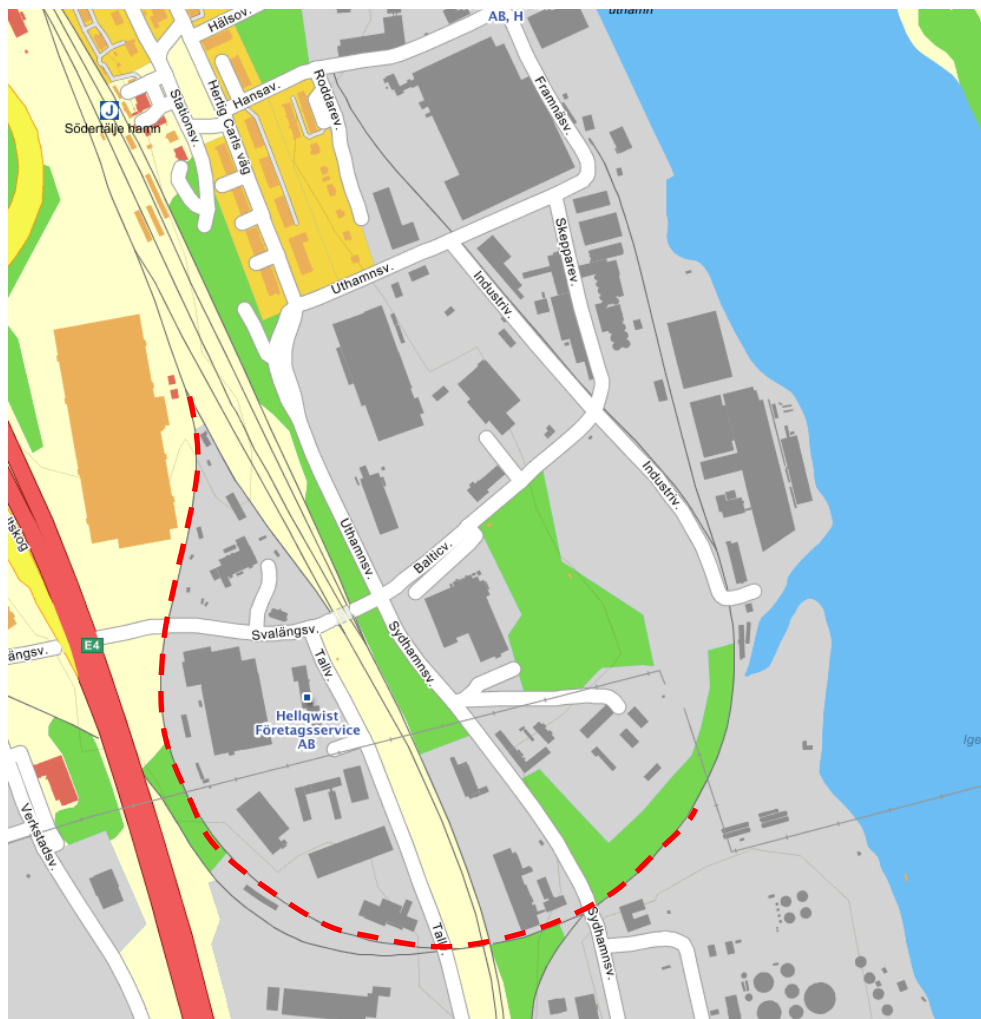
Figur 7. Förbindelsespåret mellan bangården vid station Södertälje Hamn och Oljehamnen är markerad med streckad linje.

Spåret är ca 1 km långt, löper genom industriområden och ägs och underhålls av Trafikverket. Det användes tidigare för transporter av gasol men denna hantering har upphört. Förbindelsespåret är i dagsläget inte elektrifierat men möjligheten för detta undersöks. Transporter på spåret håller låg hastighet och det finns två plankorsningar längsmed sträckan från bangården till hamnområdet.
