## Provtagningsplan för Sandviken Etapp 1 – Väsby 1:78 och Väsby 1:75 (område 5 & 6), Södertälje kommun

Beställare: Södertälje kommun  
Uppdragsnummer: 202473

Uppdrag: Södertälje Sandviken Etapp 1  
Rapporttitel: Provtagningsplan för Sandviken etapp 1 – Väsby 1:78 och Väsby 1:75 (område 5 & 6, Södertälje kommun)  
Upprättat datum: 2024-06-12

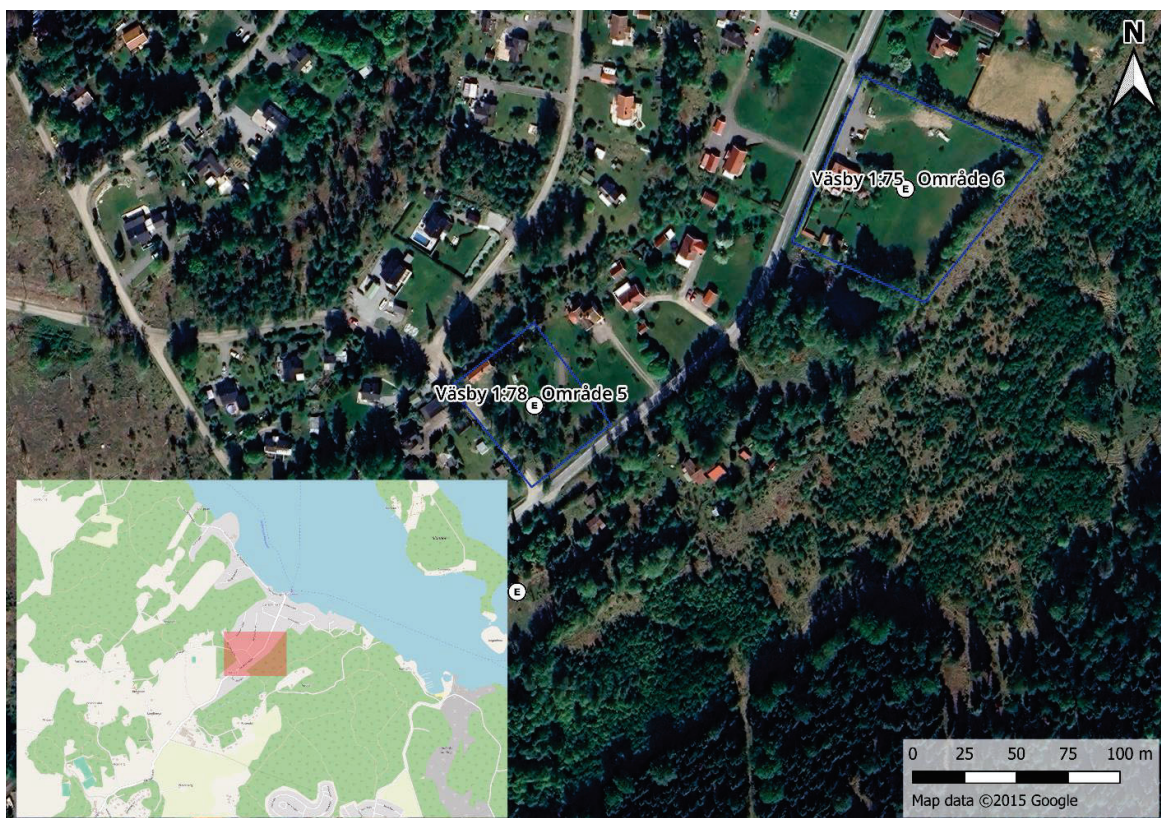
**Figur 1.** Karta över undersökningsområdet med fastigheterna Väsby 1:78 och Väsby 1:75. I det nedre vänstra hörnet syns en översiktskarta hämtad från Openstreetmap, med undersökningsområdet inom röd markering.

Undersökningsområdena är belägna i centrala Sandviken, längs med Sandviksvägen (figur 1).
