# DP Ekgården Södertälje Kommun

Ekgården 1:16, Ekgården 1:31 och Ekgården 1:33

## PM Geoteknik

**GRANSKNINGSHANDLING**

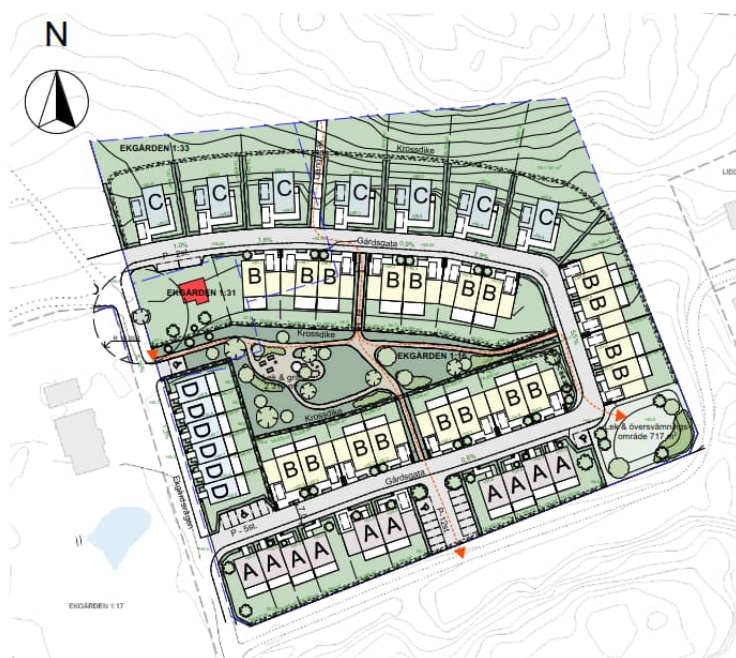
Figur 3. Placering av gator och byggnader.

Inom planområdet planeras infrastruktur i form av gårdsgata samt vatten- och avloppsledningar. Detaljplanen omfattar småhusbebyggelse i två våningar, med en blandning av radhus, kedjehus och suterrängsvillor. Tillhörande parkeringsytor samt en park med lekplatser ingår också i planen.

Byggnadernas planerade marknivåer varierar mellan +54,9 och +59. En cirka 310 meter lång gårdsgata planeras genom områdets centrala delar, med nivåer mellan +54,5 och +58,8. Två sträckor med krossdike planeras i den centrala delen av området för dagvattenhantering.

Ett avskärande dike med bergkross planeras längs fastighetsgränsen i norr och öster för att styra ytligt vattenflöde. I sydöstra delen av området planeras en cirka 700 m<sup>2</sup> stor yta för lek och översvämning, som kan fungera som tillfällig vattenlagring vid kraftig nederbörd. Placering av gator och byggnader framgår av Figur 3.

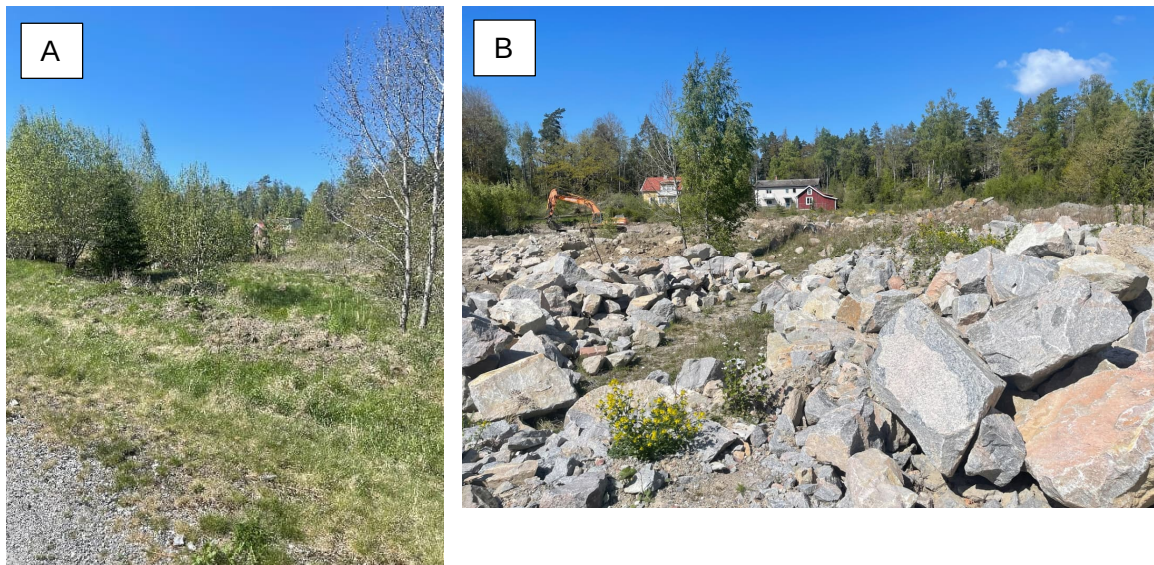
Figur 2. Växtligheter i området (bild A). Upplag av block och jord (bild B).

Marken i området består både av skogbeklädda och delvis öppna ytor, se *figur 2*. I nordöstra delen finns skogsgläntor och skog på höjder med berg. På vissa ställen växer sly, gräs och enstaka träd. I den centrala delen av området och längs Ekgårdsvägen finns upplag med schaktmassor, som innehåller både berg/block och jord.
