Kontor  
**Kultur- och  
fritidskontoret**

## **Hovsjö strukturplan- Kulturmiljö**

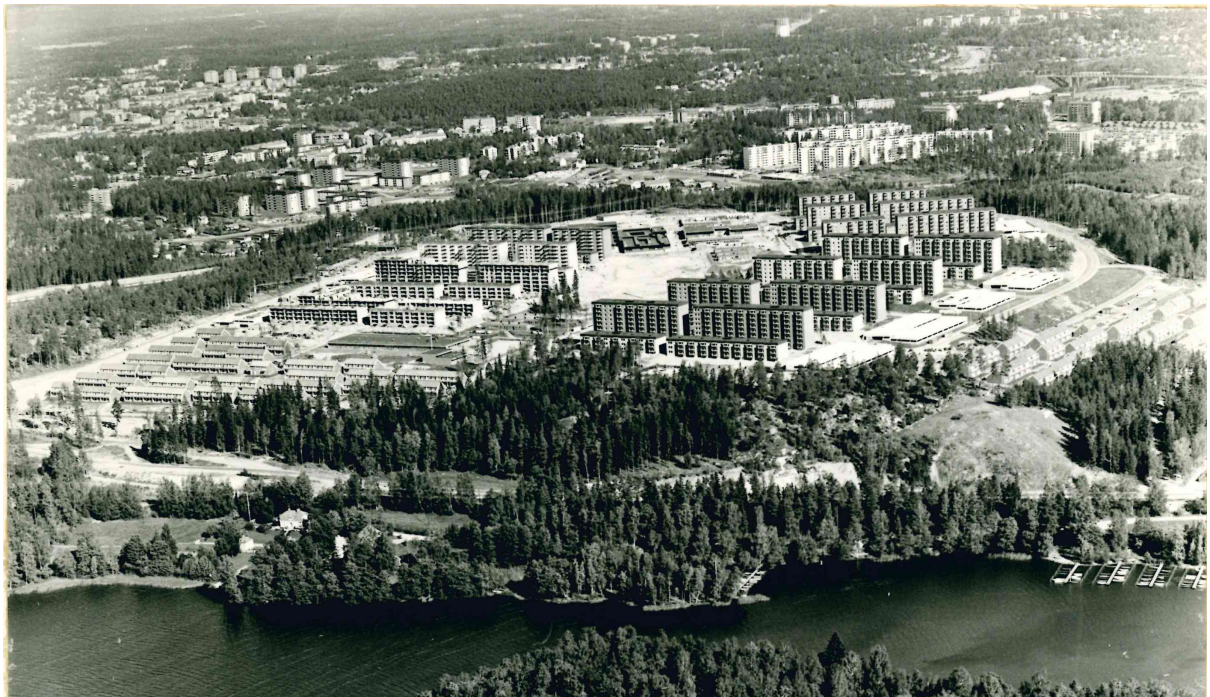
Hovsjö 1974. I nedre delen av bilden längs Måsnarens strand syns Hovsjö gård. Torekällbergets arkiv

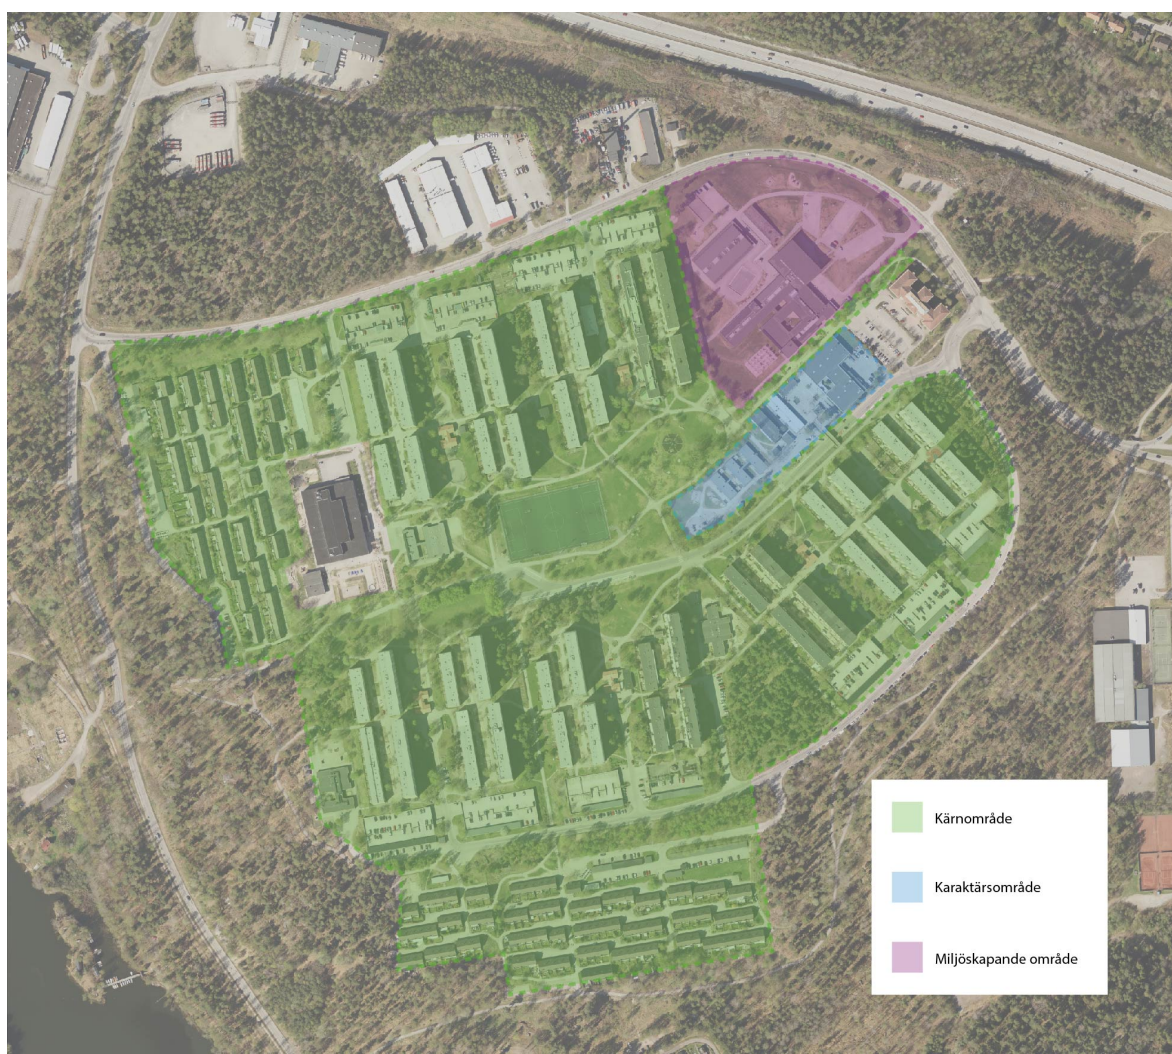
Centrumdelen, som omramar torget, har en välbevarad struktur men med delvis ombyggd tegelarkitektur, och med en del ursprungliga detaljer i torg och stråk. Förskolan ingår i området. Området är intressant som en karaktärsbärande del av planeringsidealets funktionsindelning och i dess kvarvarande ursprungliga detaljer.

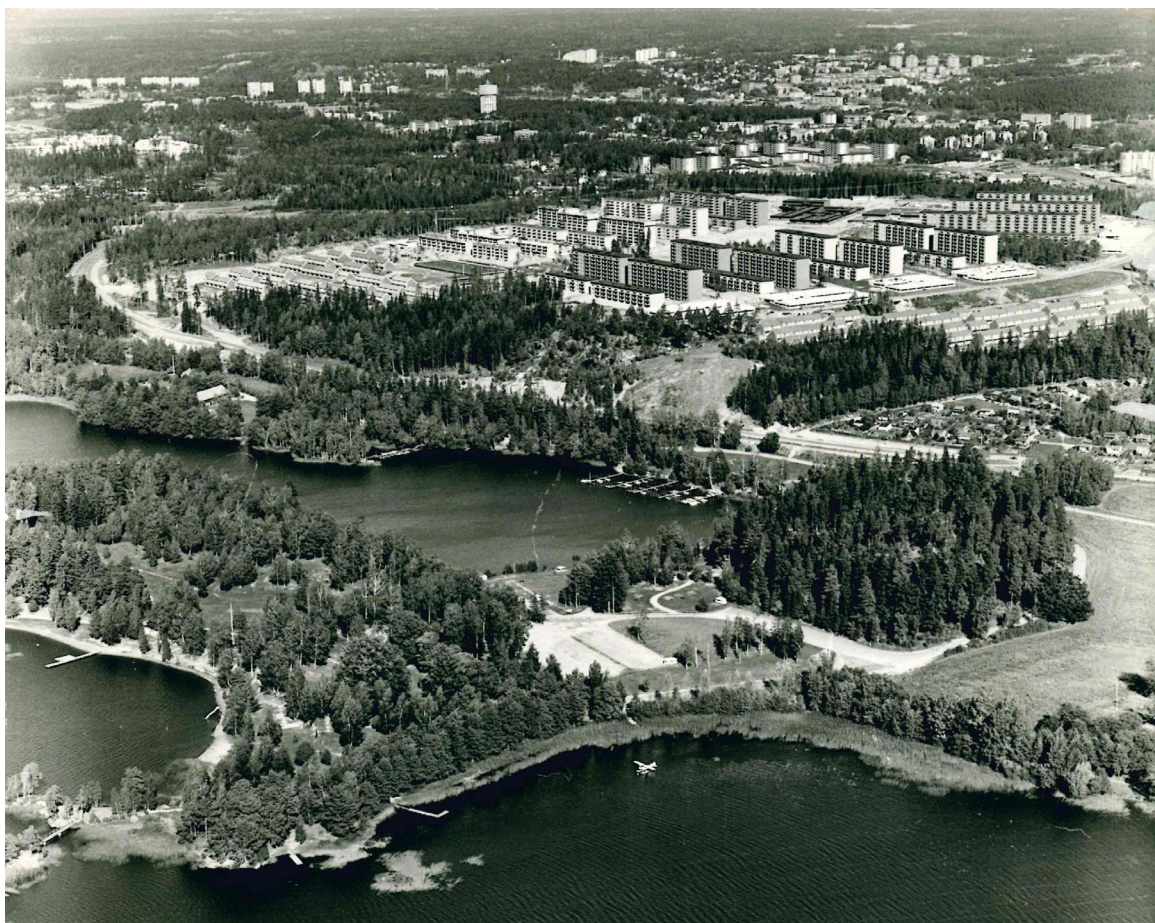
Hovsjö 1974. Torekällbergets arkiv

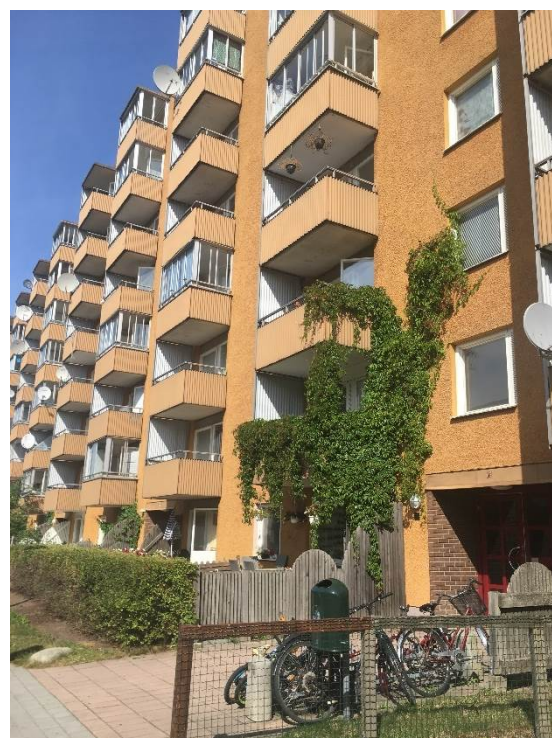
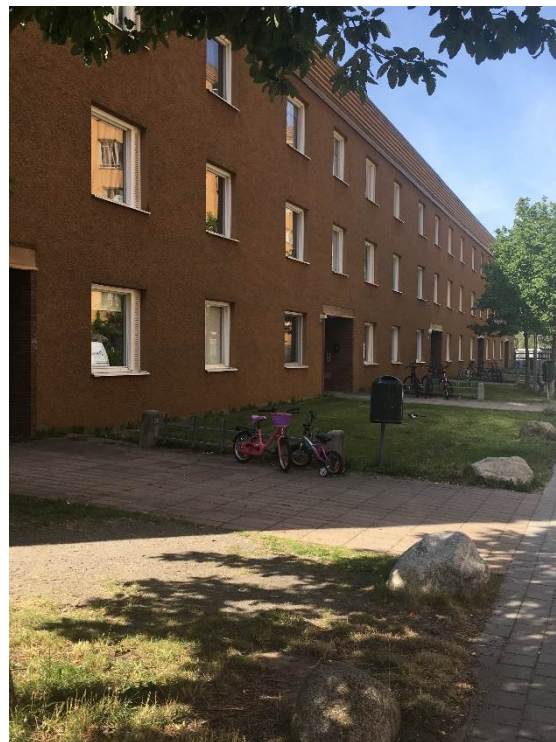
Byggnaderna är uppförda i lättbetong med putsad yta. Formspråket präglas av en strikt repetition. Några av 8-våningshusen avviker med kungsbalkonger. Det är en balkong på översta våningen som sträcker sig över flera rum. Arkitekturen är i övrigt enhetlig. Mot gårdarna bryts fasaderna upp av utskjutande balkonger samt av indragna entrépartier medan fasaderna mot baksidorna är rena fönsterfasader med fönster i olika storlekar som skapar ett strikt och rytmiskt mönster. Gavlarna helt slutna. Flera av husens nedre balkonger har senare ersatts av uteplatser i marknivå. På några gårdar har ytterligare byggnader med gemensamhetslokaler uppförts.

Byggnaderna har, ett för 1970-talets miljonprogramsområden, utpräglat karaktäristiskt formspråk. Garagen är utförda med fasader av obehandlad betong med synlig gjuten brädform.

**Fasaderna** är putsade och avfärgade i gulbrun färgsättning. Några av de lägre byggnaderna har getts en annan färgsättning eller fått markerade sockelvåningar.

**Balkongerna** som är utanpåliggande skapar en vertikalitet i arkitekturen. De har en trapetskorrugerad aluminiumplåt som front och som heltäckande sidoskärm medan den andra sidan är öppen. Skärmarna är på utsidan, på de flesta husen, i samma färgsättning som fasaden men hade ursprungligen en mörkare brun kulör. Insidan är ljusare och räcken är av aluminiumprofiler.

**Entrépartierna** är kraftigt indragna från fasadliv med tegelklädda väggar av samma typ av brunaktiga tegel som går igen i centrumbyggnaderna. Ovan portöppningarna är en slät plåt i liv med fasaden

**Fönstren** är antingen en- eller tvåluftsfönster i vitmålat trä med gallerförsedd vädringslucka. Det förekommer även liggande rektangulära fönster. De olika fönstertyperna och deras placeringar skapar en rytmisk regelbundenhet i fasaderna.

**Taken** är platta och har en bred **takfot** med ett plåtband i korrugerad aluminium som går ner över fasaden och skapar ett skarpt materialmöte. Takfoten, som liksom balkongfronterna ursprungligen var mörkt brun, är idag i samma kulör som fasaderna.

Fasadernas färgsättning varierar något inom område pga renoveringar och åldrande. Det har skett en del förändringar som påverkar helheten, bl.a. med utbytta eller senare upptagna dörrar som inte är anpassade i utformningen till arkitekturen.

Det är viktigt att bibehålla arkitekturens ursprungliga formspråk, repetition och till stor del material. Om tillägg ska kunna göras av exempelvis dörrar eller fönster måste dessa bedömas mot detta. Görs tillägg på ett hus ska det göras på alla då bostadsområdet utgör en helhet.

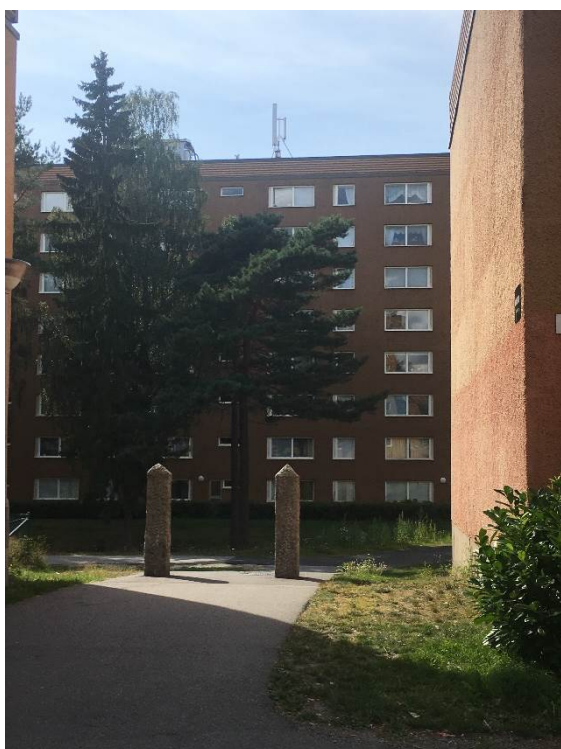
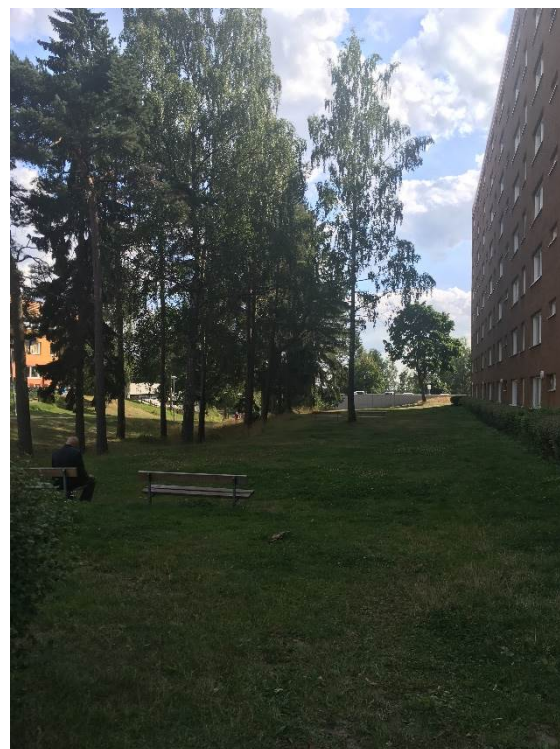
Inom varje byggnadsgrupp om fyra finns långsträckta gårdsrum av olika karaktär. En del av gårdsrummen är uppbrutna med ömsom grönytor, lekytor, sitttor, små funktionsbyggnader, förgårdsmarker med eller utan planteringar samt inslag av träd och

bänkar av olika åldrar och utförande på de olika gårdarna. På några platser förekommer, troligen ursprungliga, bänkar av betong. Bostadsgårdarna är till större delen helt plana men på några platser förekommer inslag av berghällar. Det finns en omsorg med planteringar, odlingar, rabatter, trädgårdar och uteplatser på flera gårdar som gör dem individuella. En del bostadsgårdar avgränsas med låga staket, andra är öppna. Markbeläggningen är till stor del asfalt men även betongplattor och gatsten förekommer. Inom några av bostadsgårdarna finns konstverk i form av skulpturer men även som en muralmålning på ett av bostadshusens gavlar. Mellan bebyggelsegrupperna förekommer ytor med infartsvägar samt med sparad natur med tallar och bergknallar.

I vissa fall är bostadsgårdarna inte omhändertagna. Sopskärrens placeringar är både skrymmande och medför problem med lukt och nedskräpning omkring.

Mellanrummen /bostadsgårdarna bör inte förtätas med ytterligare byggnader. Eftersom det redan har tagits upp balkongdörrar och skapats uteplatser bör detta tillåtas men man behöver ta ett helhetsgrepp över utformning av dessa. Odling är ett sådant typ av tillägg som kan ge ett mervärde med grönska och indelning av gårdarna, vilket kan öka känslan av småskalighet liksom lekplatser och planteringar också gör. Sparad natur mellan bostadsgrupperna bör bibehållas och vårdas samt utvecklas som rekreativ miljö.

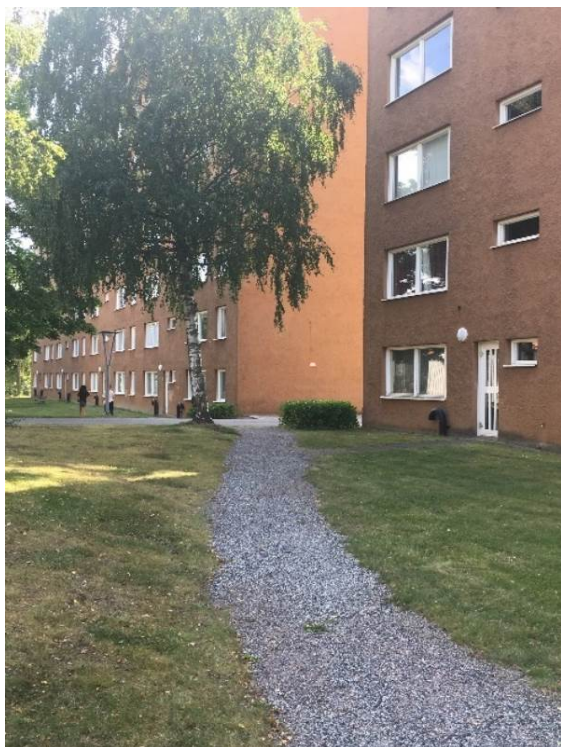
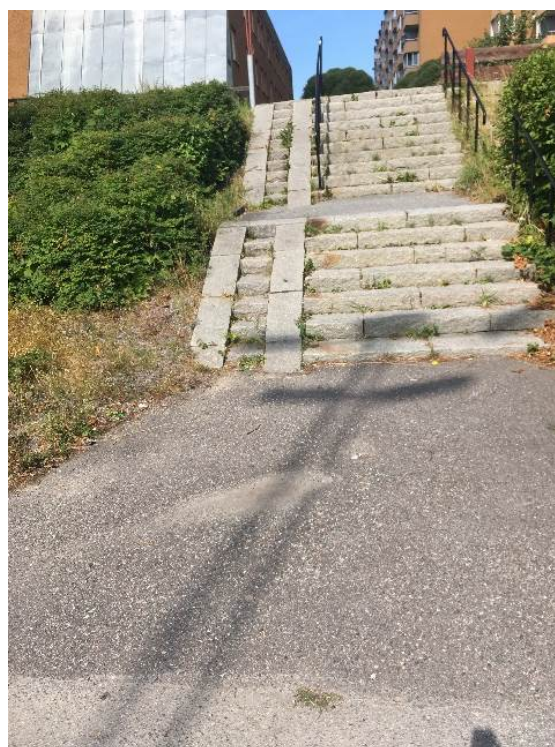
Stråken inom flerbostadshusområdet är till större delen asfalterade och har betongkantning. Mellan bebyggelsegrupperna finns även grusgångar. Längs stråken finns gräsytor med stora träd, förekomst av buskar och planteringar. Trappor leder på några ställen ner, från de övre plåtarna till gångsystemen nedanför.

Bristande underhåll bitvis.

Stråken med dess detaljer, planteringar, markbeläggning, träd och grönska måste underhållas för att bevara och lyfta områdets kvaliteter.

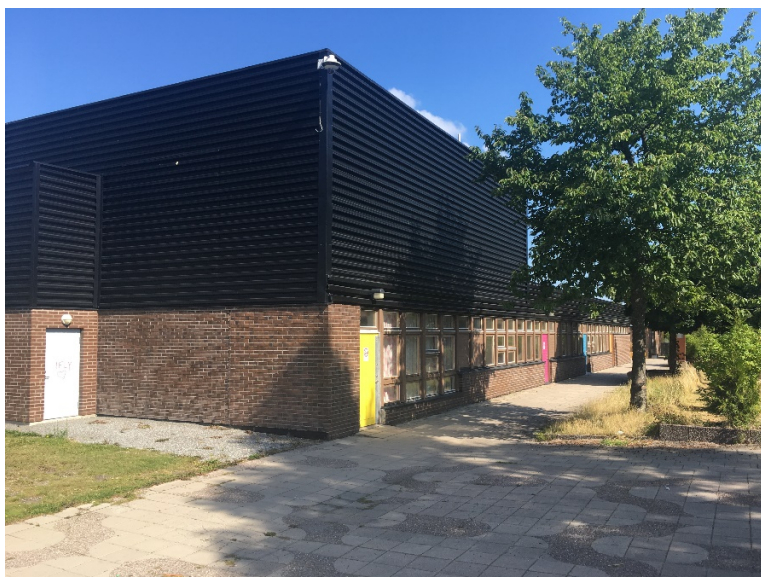
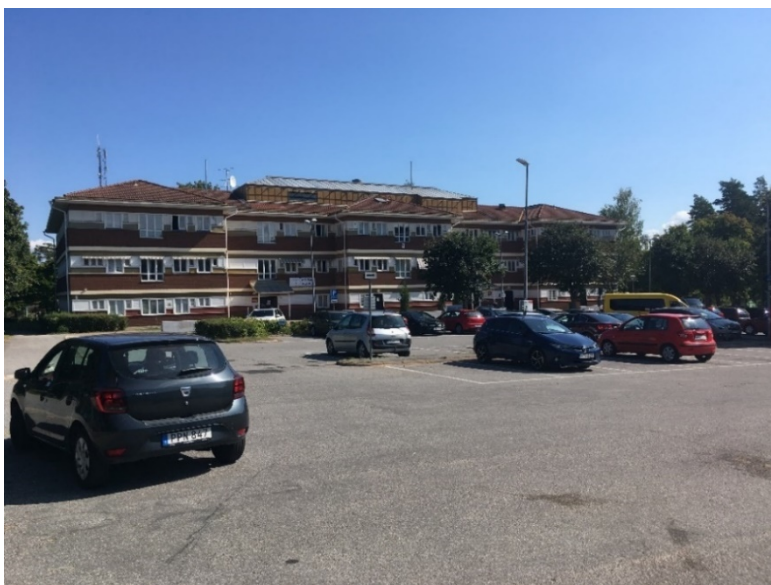
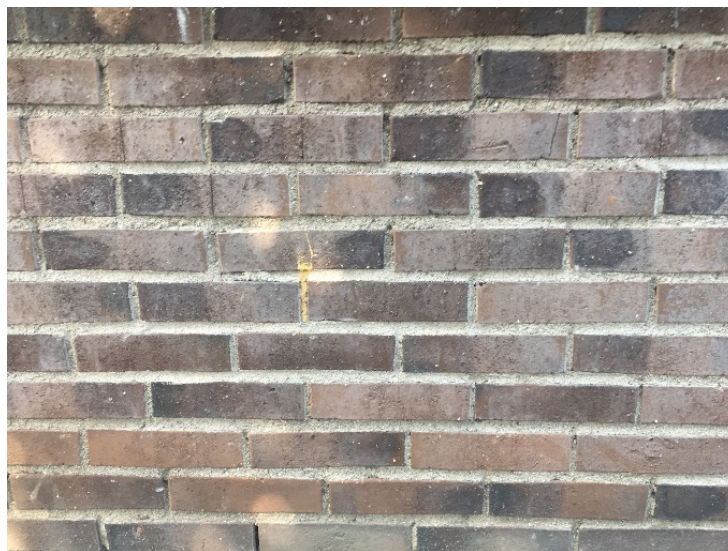
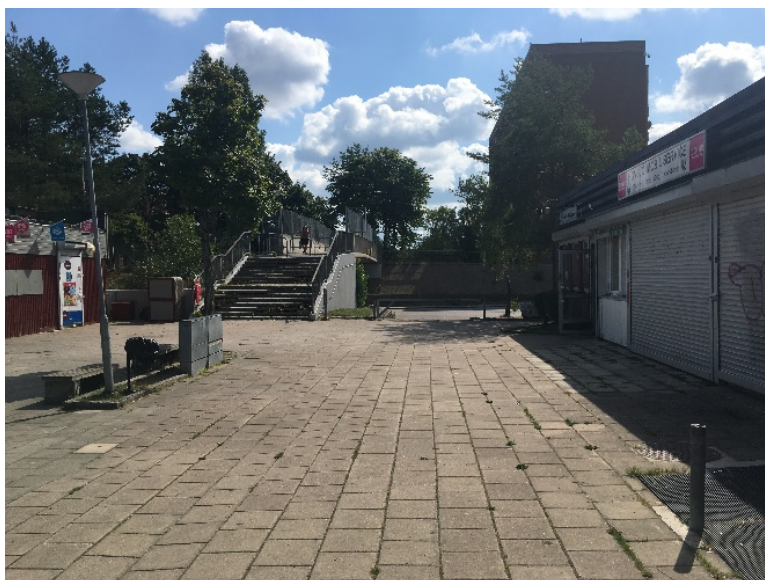
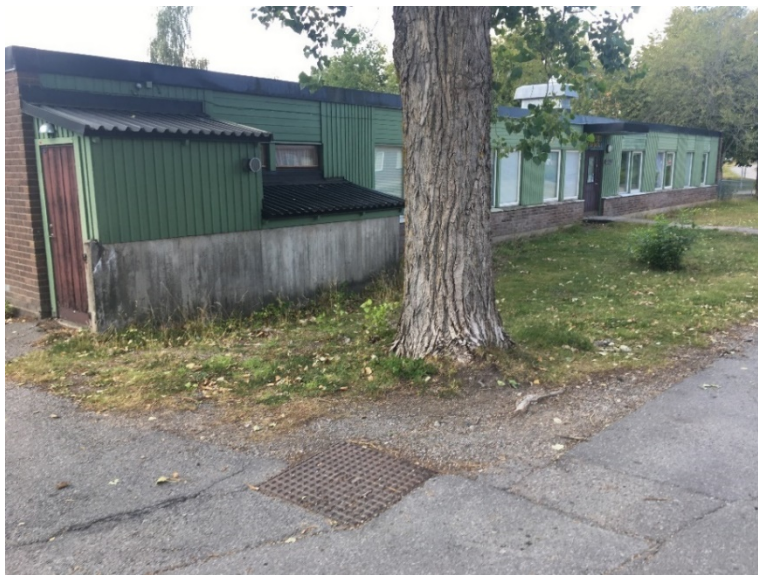
Centrumdelen, som ligger vid infarten till området, skiljer sig från flerbostadshusområdena med sin småskalighet, låga volymer, material och genom en mer individuell samt bearbetad arkitektonisk utformning. Det, troligen, senare tillkomna huset för vårdcentral m.m. avviker från övrigt område. Förskolan framträder som lite mer standardiserad i sitt uttryck än centrumbyggnaderna i övrigt.

**Fasaderna** har en karaktäristisk kombination av flera material, hårdbränt brunt tegel med olika bränning och med detaljer i plåt. De varierande tegelkulörerna i en brunskala förmedlar en känsla av materialkvalitet vilket bryter mot flerbostadshusens enhetliga uttryck. Fasadteglet går långt ner och husen saknar generellt socklar. En av

centrumbyggnaderna vid torget har en högre volym med fönsterband och fjällpanel.

**Portar** är antingen ursprungliga trädörrar med stående alternativt liggande panel eller aluminiumportar, oklart om tillkomst. En del av träportarna har på senare tid målats i färgglada kulörer.

**Fönstren** är, till större del, ursprungliga träfönster i olika former. Ofta sitter de i fönsterband med inslag av igensatta partier eller blindfönster av liggande trä. Det förekommer även större partier av fönster i metallramar, oklart om tillkomst. På byggnaderna kring torget har hela fönsterpartier satts igen.

**Taken** är platta och har en **takfot** med ett brett svartmålat plåtband i aluminium som går ner över fasaden.

Byggnaderna kring torget är både eftersatta och dessvärre, delvis förändrade genom senare tiders utbyte av fönster som inte hör samman med den ursprungliga arkitekturen, igensättningar av fönsterpartier, nya håltagningar, dörrpartier och med metalljalusier för fasaderna.

Matbutiksbyggnaden ser ut att ha en förhöjning som inte verkar vara ursprunglig.

Byggnaden för vårdcentralen, är troligen senare tillkommen i en annan karaktär än området och uppfyller inte samma värde som en del av helheten.

I den slutna centrumanläggningen har bebyggelsen förändrats de senare åren efter skolbranden, ursprungliga välvda skärmtak har tagits bort och nya detaljer i kraftiga kulörer har tillkommit. Förskolebyggnaden har ett eftersatt underhåll men utgör ett tidstypiskt inslag i området.

Centrumområdets betydelse för kärnområdets helhetsmiljö gör att förändringar av det måste ses ur helhetsperspektiv och hur- frågan är avgörande för påverkan av övriga delen av helhetsmiljön.

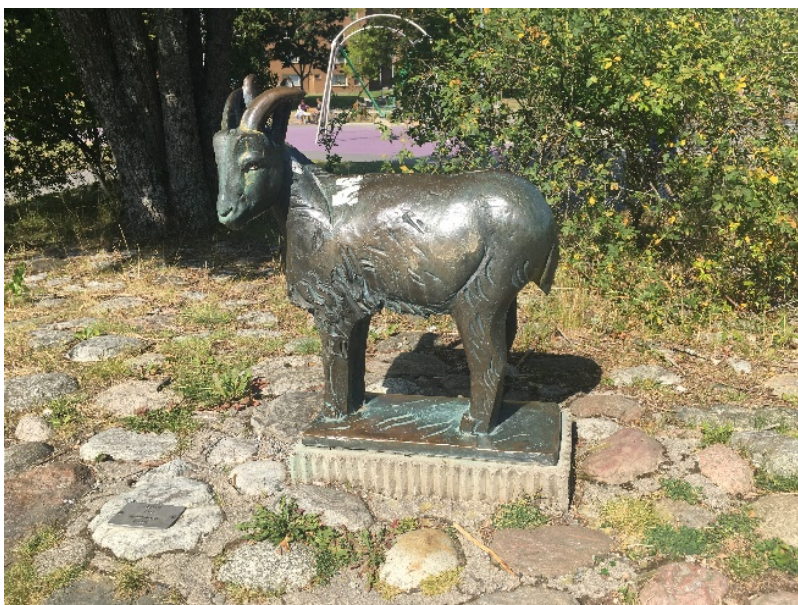
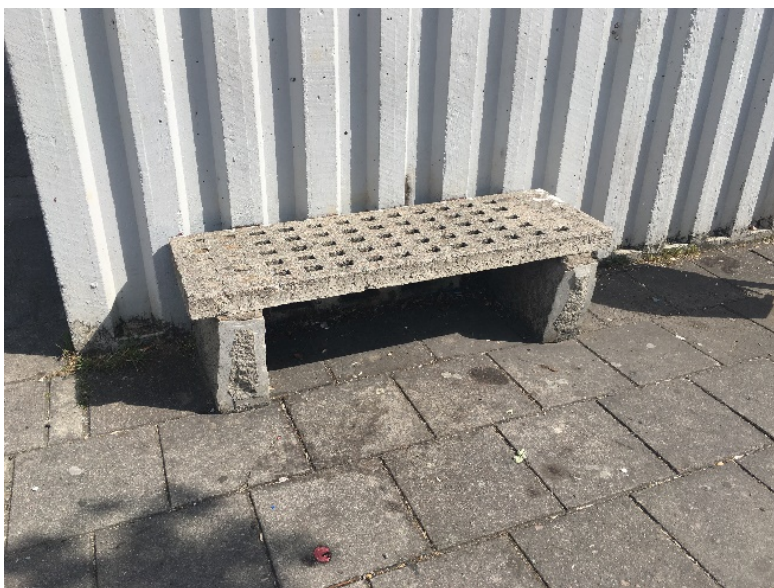
Stråket från parkeringen mellan centrum och parken har en variation genom att det är indelat och görs småskaligt med hjälp av planteringsytor, inramade av betongplattor med dansk sjösten samt med en omväxlande markbeläggning och inslag av höga träd som bidrar till dess lummighet. I ytorna förekommer både växtlighet och offentlig konst med skulpturer av Hertha Hillfon på fundament av veckad betong.

Torgytan är belagd med betongplattor. Det finns ett par små tidigare växtbäddar eller grönytor som delvis kantas av formgjutna betongmurar och kantsten av granit, oklart om det har varit större konstruktioner. På torget står också en kioskbyggnad, troligen senare tillkommen. Mellan torget och dess byggnader är markbeläggningen av både asfalt och betongplattor. Från torget går en tidstypisk gångbro i betong över vägen till bostadsområdet i öster.

Ytskikten är eftersatta och skadade.

Centrumdelen, särskilt kring torget, upplevs inte omhändertagen. Växtbäddarna är mycket eftersatta, både gällande hårda och organiska material. Skulpturer saknas på några ställen där endast fundamenten står kvar.

Hela torgytan är mycket eftersatt och delvis förändrat vilket dessvärre påverkar dess värde, se under "Byggnader".

Centrum bedöms att kunna förändras.

Eventuella kvaliteter kan utgöra inspiration i omdaning av miljön.

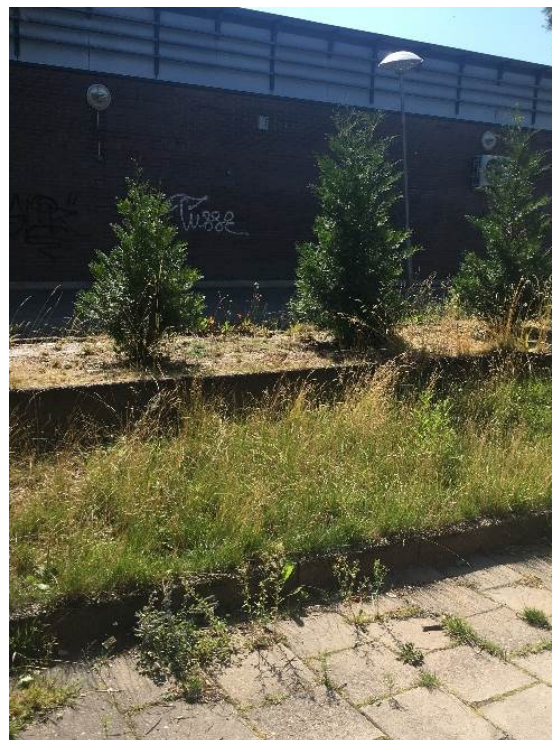
Parken utgör ett öppet, böljande rum som breder ut sig i områdets lågdel, från centrums slutna rum i öster till platåns sluttning mot väster. Den delas in av ett asfalterat gångsystem både runt och genom området, av de stora träderna, de mjuka kullarna och av den runda dammen/fontänen som är central i grönområdet. De västra delarna domineras av en stor konstgräsplan omgiven av ett högt staket.

Det finns inget gångsystem kring dammen, endast ett fåtal bänkar står i parken och flera av dem saknar utan ryggstöd. Grönområdet är inte omhändertaget.

Parken bör inte minskas mer men kan kompletteras med parkelement samt gångsystem runt dammen. Vid en eventuell omvandling av centrumdelen behöver det utformas med en

mjuk övergång och hänsyn till parken. Ädellövträden i sluttningen mot bostadshusen i sydväst bör värnas.

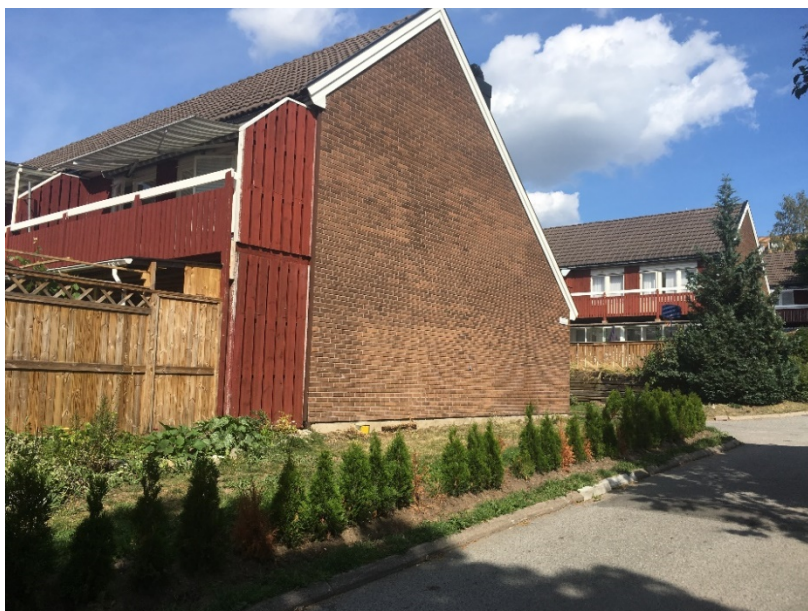
Radhusen uppfördes samtidigt som flerbostadshusen och utmärker sig i sin arkitektur genom sina branta asymmetriska sadeltak.

**Fasader** med panel, rödmålad och gavlar med brunt tegel i varierande bränning. Balkonger med räcken av rödmålad panel.

**Fönster** i trä i tidstypisk, standardiserad utformning.

**Taken** är branta asymmetriska sadeltak med täckning av svart betongtegel.

Bebyggelseområdena utgör samlade helhetsmiljöer och bör fortsättningsvis behandlas som det. Takens karaktäristiska asymmetriska form samt fasadernas material och enhetliga färgsättning är viktiga, sammanhållande karaktärsdrag. Även områdenas lummiga karaktär med träd, buskar och sparade topografiska inslag är en viktig karaktär att behålla.

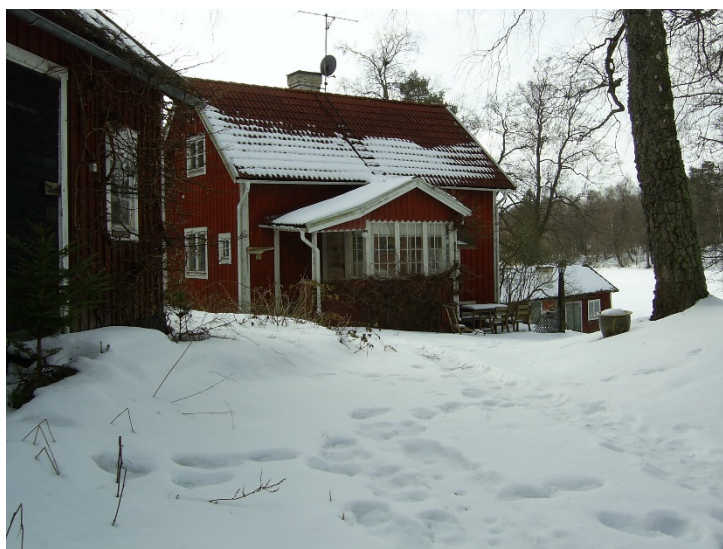
Mangården var utformad som en liten herrgård med huvudbyggnad och flyglar, men förstördes i en brand för några år sedan. Kvar är de tillhörande husen till gården. De utgör en del av dess helhetsmiljö och berättar om platsens identitet och historiska användning. Bebyggelsen är från tidigt 1900-tal.

Den stora ekonomibyggnaden är ett före detta stall och vagnslider med foderskulle. På gårdssidan finns den tidigare rättarbostaden där gårdens förman bodde samt ett före detta hönsbarnhus i en våning, senare använt som vedbod. Vid vattnet står en liten byggnad som tidigare var gårdens smedja.

Miljön är i stort sett komplett och är en viktig del av Hovsjös, och Tvetas kulturhistoriska berättelse samt en miljöskapande del kring sjön Måsnaren. Bebyggelsen är traditionellt utformad i trä med slamfärgsmålade röda fasader med vita detaljer. Hönshusets fasader är inklädda med oljehärdad masonite, troligen på 1950-talet. Miljön har förutom sitt kulturhistoriska värde i sig även ett stort miljöskapande värde för området omkring men även från sjösidan som är ett flitigt använt rekreationsområde året runt. Tillsammans med det äldre sockencentrat kring Tvetaberg utgör Hovsjö gårds kvarvarande bebyggelse ett högt kulturhistoriskt värde kring Måsnaren.

Hovsjö gårds tillhörande bebyggelsemiljö bör värnas som en viktig del av Hovsjös historia och som en del av kulturlandskapet kring Måsnaren. Bebyggelsen, som är i behov av underhåll med traditionella material och metoder för att upprätthålla dess kulturhistoriska kvaliteter, bör dock ges en användning och kan möjligen kompletteras men där hur-frågan är avgörande.
